**APLICACION DEL SOFTWARE “HAWKEYE” Y “ViDA” DE iRAP PARA
REALIZAR UNA INSPECCION DE SEGURIDAD VIAL DEL TRAMO LA
ESPAÑOLITA - LOS COLORADOS EN EL MUNICIPIO DE PIEDECUESTA.**

**UNIVERSIDAD PONTIFICIA BOLIVARIANA BUCARAMANGA
ESCUELA DE INGENIERÍAS
FACULTAD DE INGENIERÍA CIVIL
COMITÉ DE TRABAJOS DE GRADO
BUCARAMANGA
2014**

PROYECTO DE GRADO

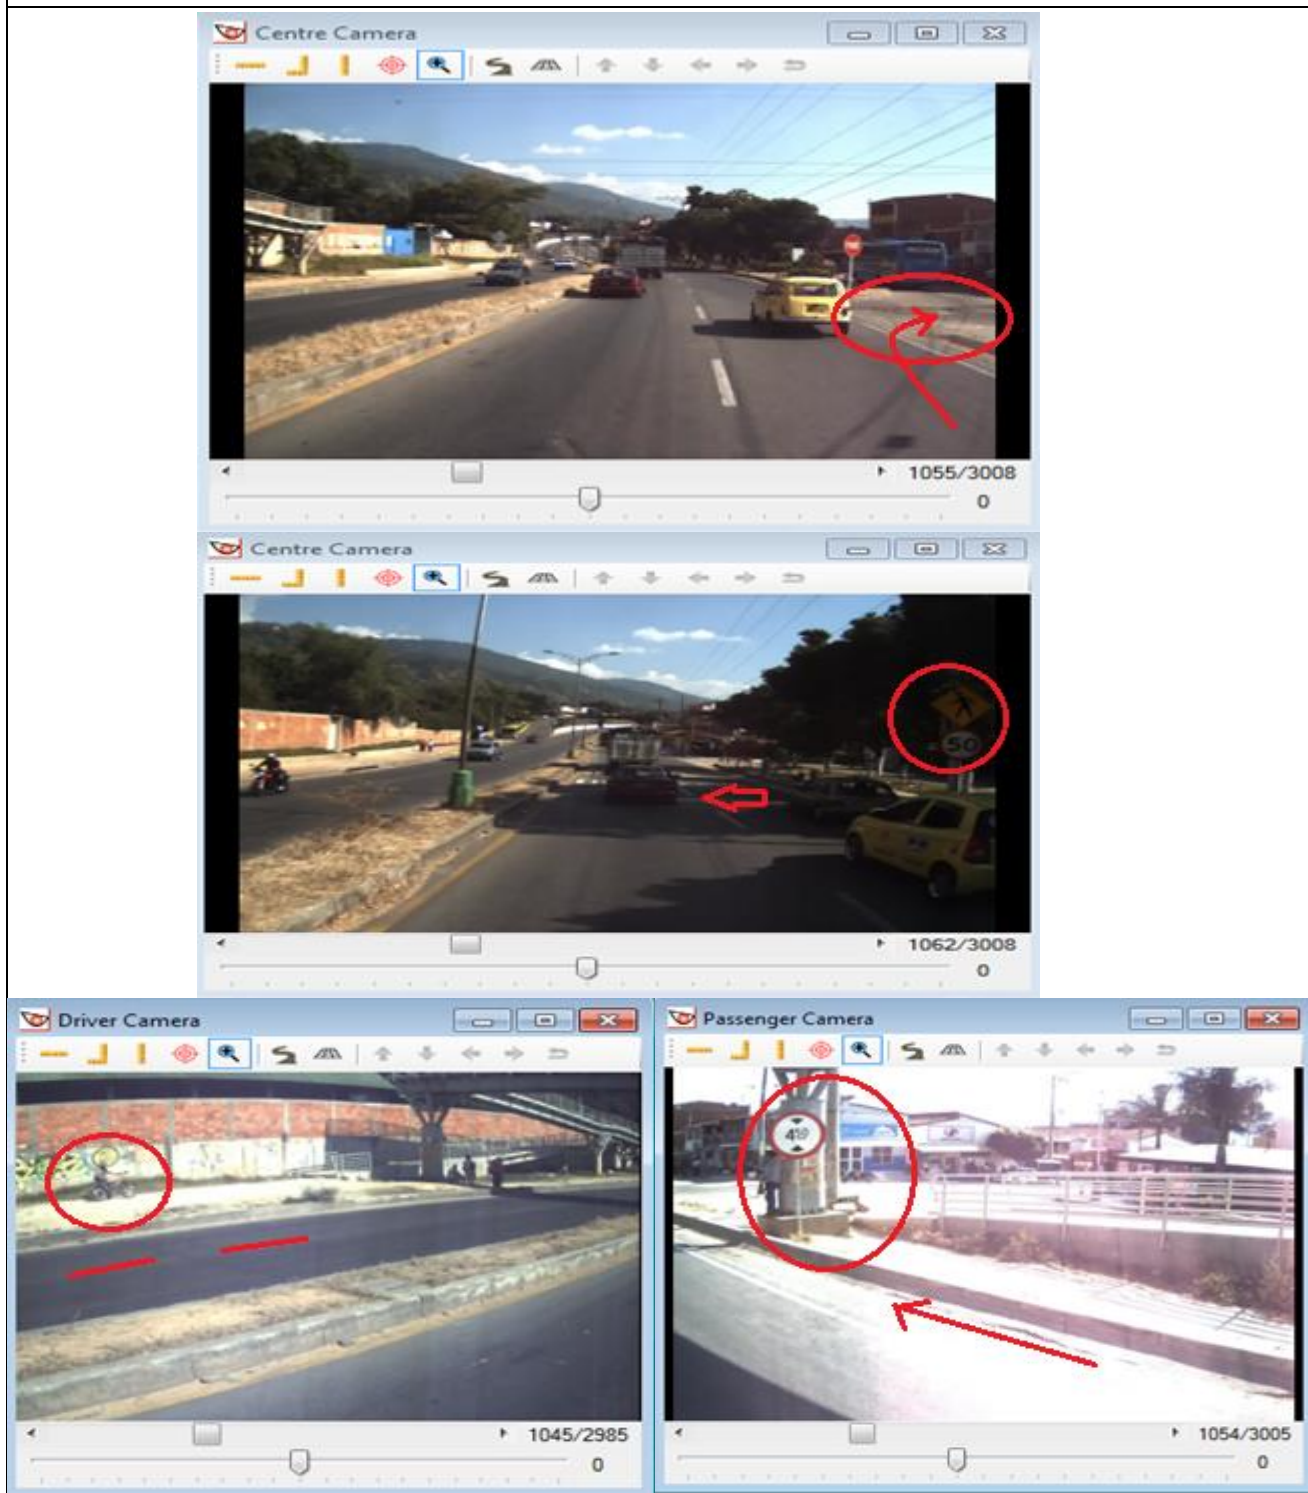
Figura 116 Punto considerado como crítico N° 6. (Según software Hawkeye).

Imagen de referencia 1051 - 1061 y distancia 3.206 – 3.307		
Variable	Deficiente	Adecuado
Señalización horizontal		X
Señalización vertical	X	
Visibilidad		X
Objetos contundentes	X	
Estado del pavimento		X
Estado de la iluminación	X	
Estado sendero peatonal	X	
Estado de accesos	X	
Estado de bermas	X	
Estado de cunetas	X	
Infraestructura para bicicletas	X

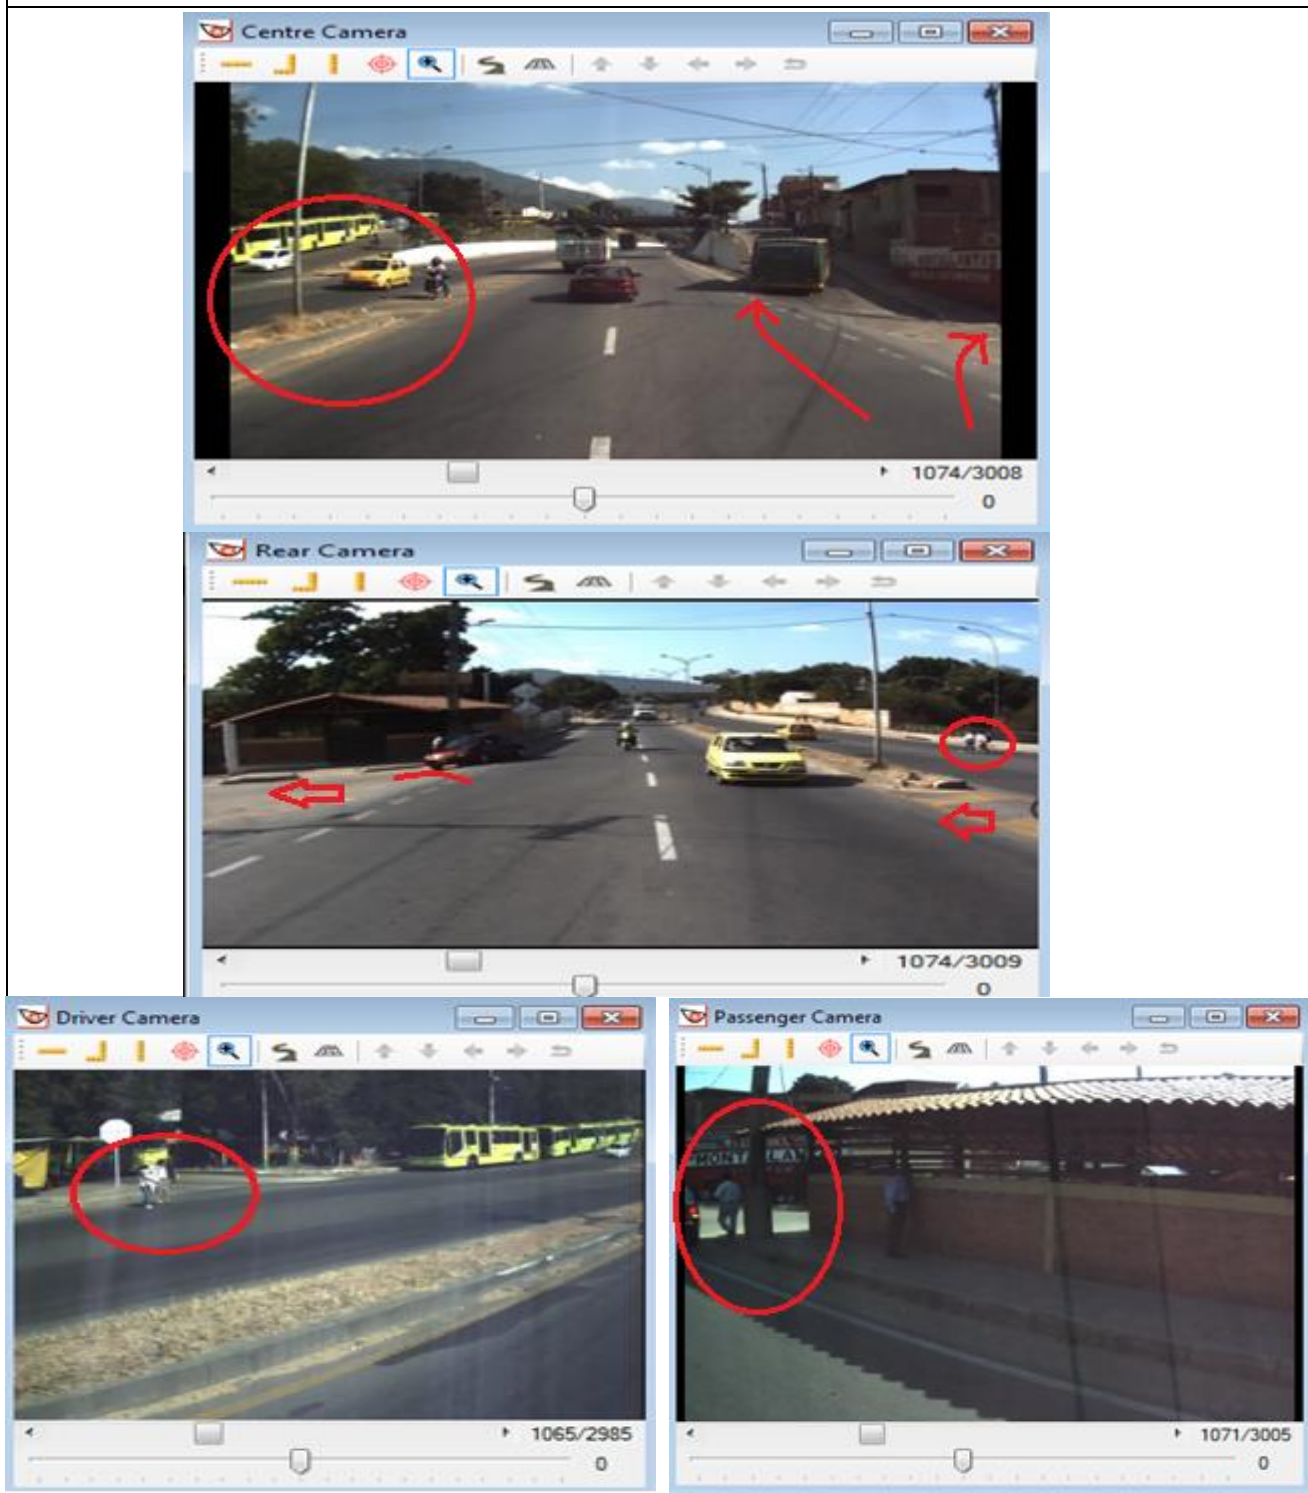
Figura 117 Punto considerado como critico N° 7. (Según software Hawkeye).

Imagen de referencia 1071 - 1081 y distancia 3.408 – 3.507		
Variable	Deficiente	Adecuado
Señalización horizontal		x
Señalización vertical	x	
Visibilidad		x
Objetos contundentes	x	
Estado del pavimento		x
Estado de la iluminación		x
Estado sendero peatonal	x	
Estado de accesos	x	
Estado de bermas	x	
Estado de cunetas		x
Infraestructura para bicicletas	x

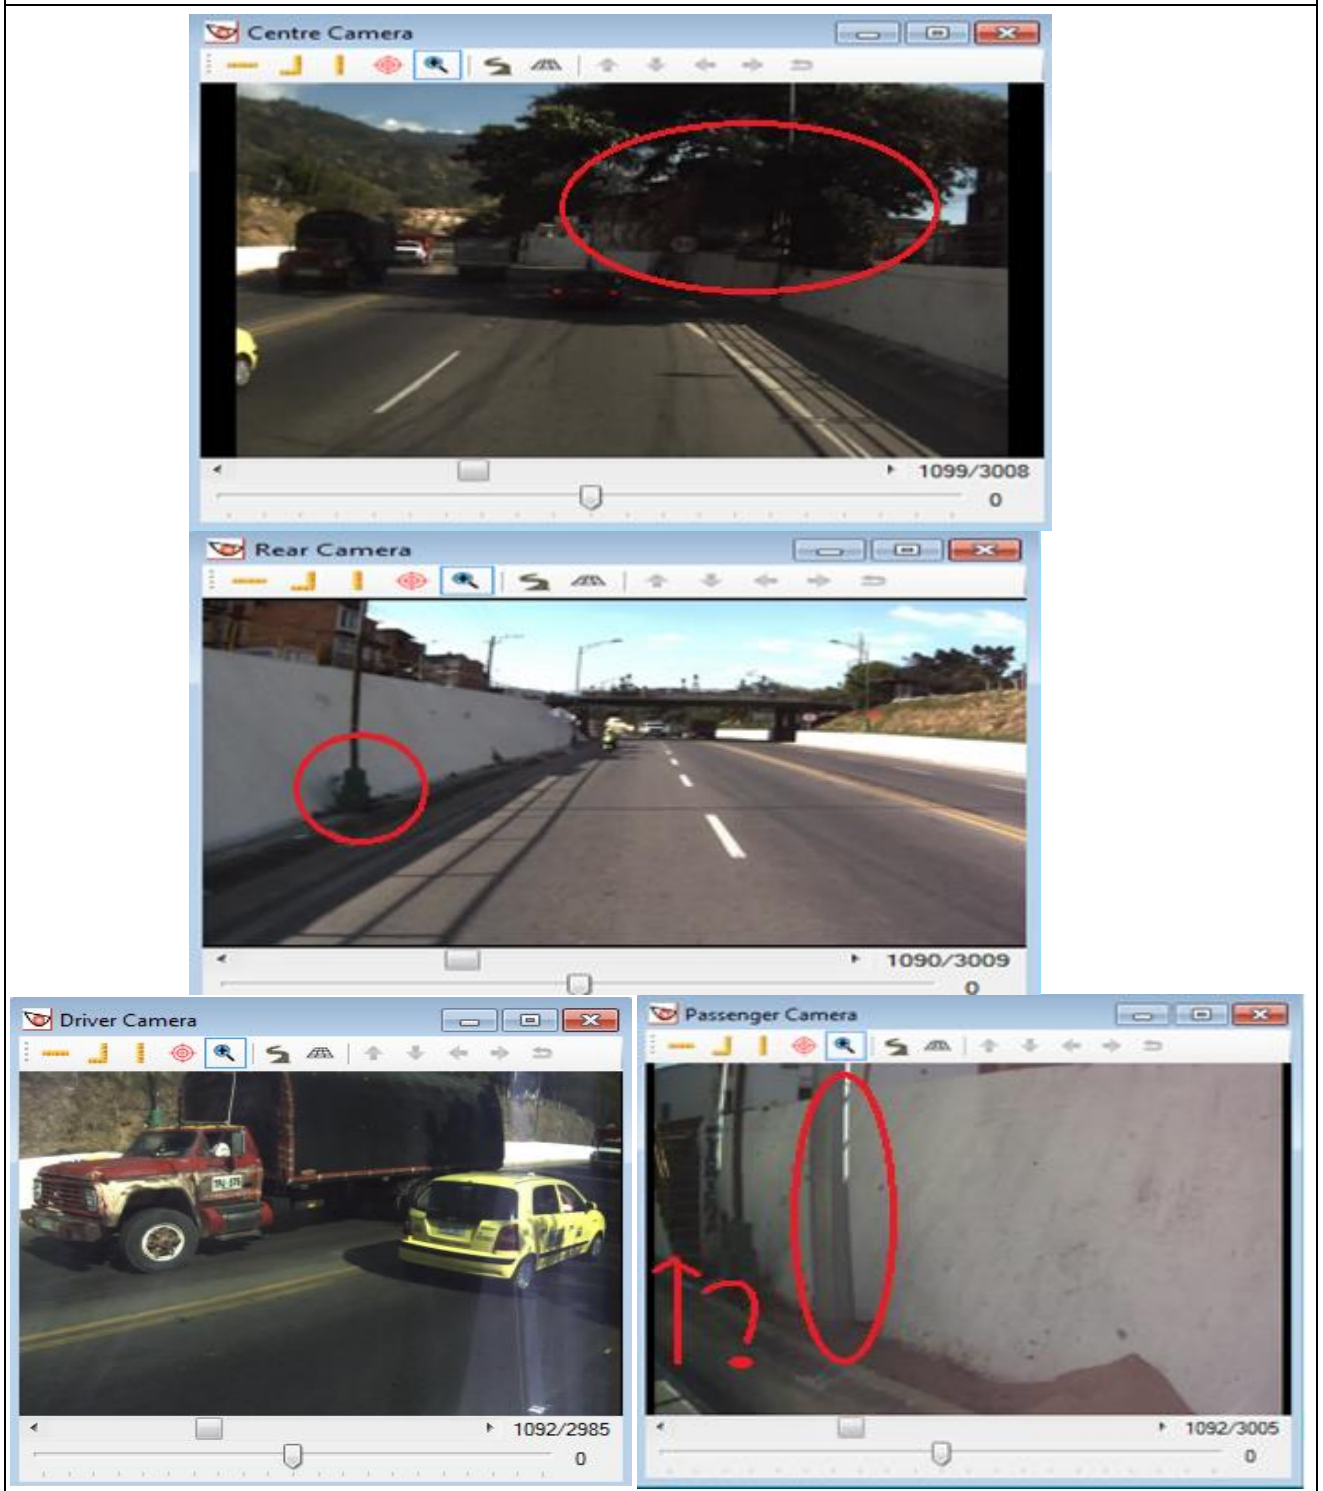
Figura 118 Punto considerado como critico N° 8. (Según software Hawkeye).

Imagen de referencia 1091 - 1101 y distancia 3.609 – 3.708		
Variable	Deficiente	Adecuado
Señalización horizontal		x
Señalización vertical	x	
Visibilidad		x
Objetos contundentes	x	
Estado del pavimento		x
Estado de la iluminación		x
Estado sendero peatonal	x	
Estado de accesos	x	
Estado de bermas	x	
Estado de cunetas		x
Infraestructura para bicicletas	x

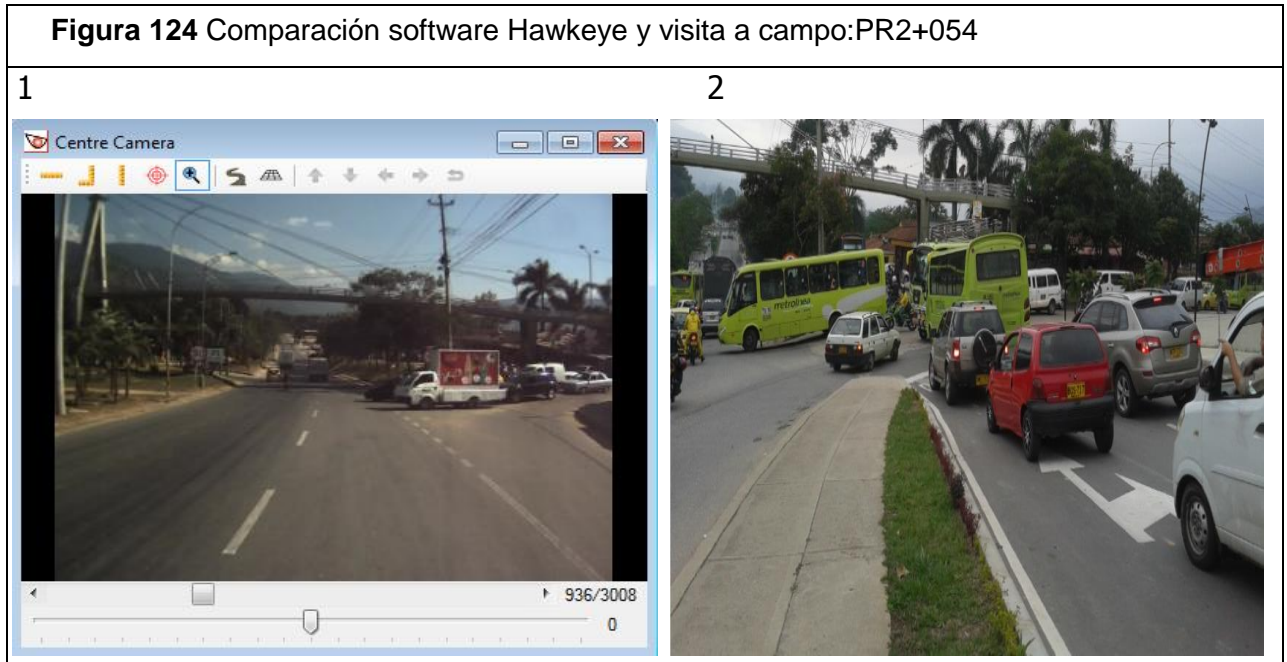
La figura 124 muestra el retorno La Rioja, la imagen 1 corresponde a la fotografía adquirida a través del software *Hawkeye*, y la imagen 2 a la fotografía tomada en la visita a campo del tramo de estudio. Como se puede observar no se evidencian cambios de una imagen respecto a la otra, pues durante el periodo de un año (el cual es la diferencia aproximada en tiempo de la toma de una imagen respecto a la otra) no se implementaron medidas que contribuyeran a mejorar la situación caótica presente en este punto.

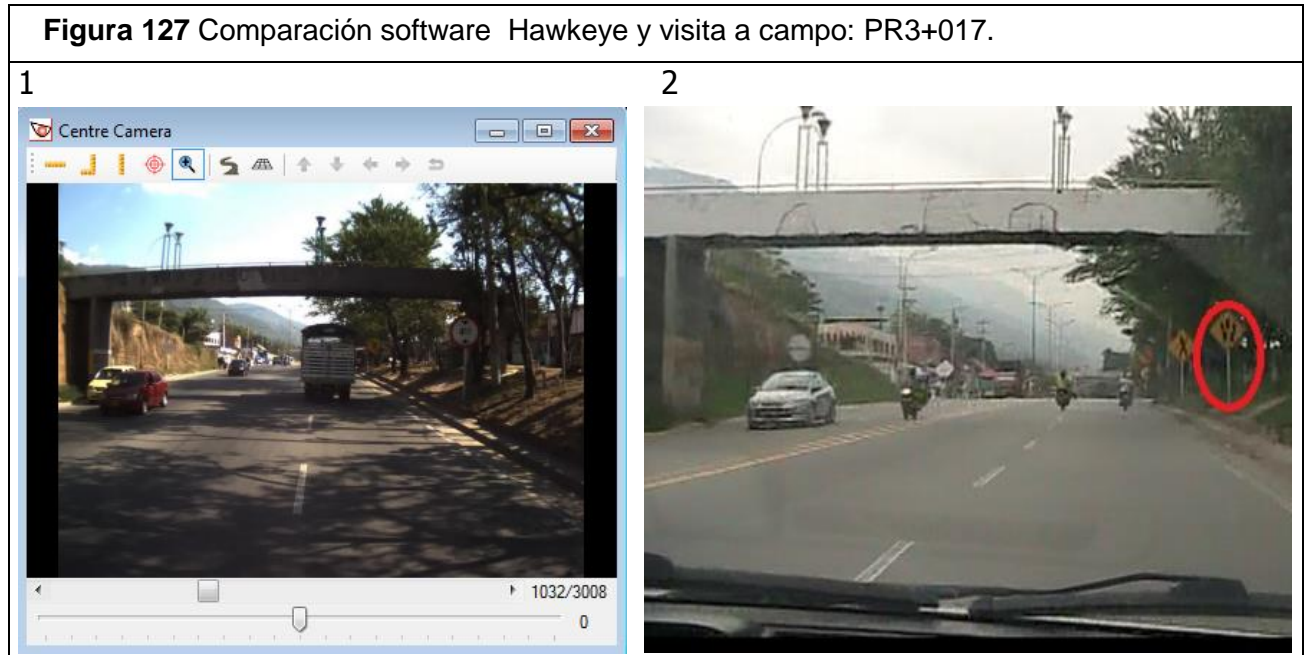
La figura 127 corresponde al PR3+017, la imagen 1 corresponde a la fotografía adquirida a través del software *Hawkeye*, y la imagen 2 a la fotografía tomada en la visita a campo del tramo de estudio. Allí se puede ver que entre la imagen adquirida mediante el software *Hawkeye* la cual fue tomada en enero de 2013 y la imagen tomada en campo en el mes de mayo de 2014 solo se presenta un mínimo cambio , el cual corresponde a la implementación de una señal de tránsito vertical la cual antes(imagen1) no estaba presente.
