**EVALUACIÓN DE DETERIORO EN UN PAVIMENTO FLEXIBLE,
REPORTE DE CASO: DESDE LA AVENIDA FRANCISCO FERNÁNDEZ DE
CONTRERAS, CALLE 7 HASTA LA CARRERA 10, OCAÑA AGUA DE LA
VIRGEN**

**UNIVERSIDAD PONTIFICIA BOLIVARIANA
FACULTAD DE INGENIERÍA CIVIL
BUCARAMANGA**

2019

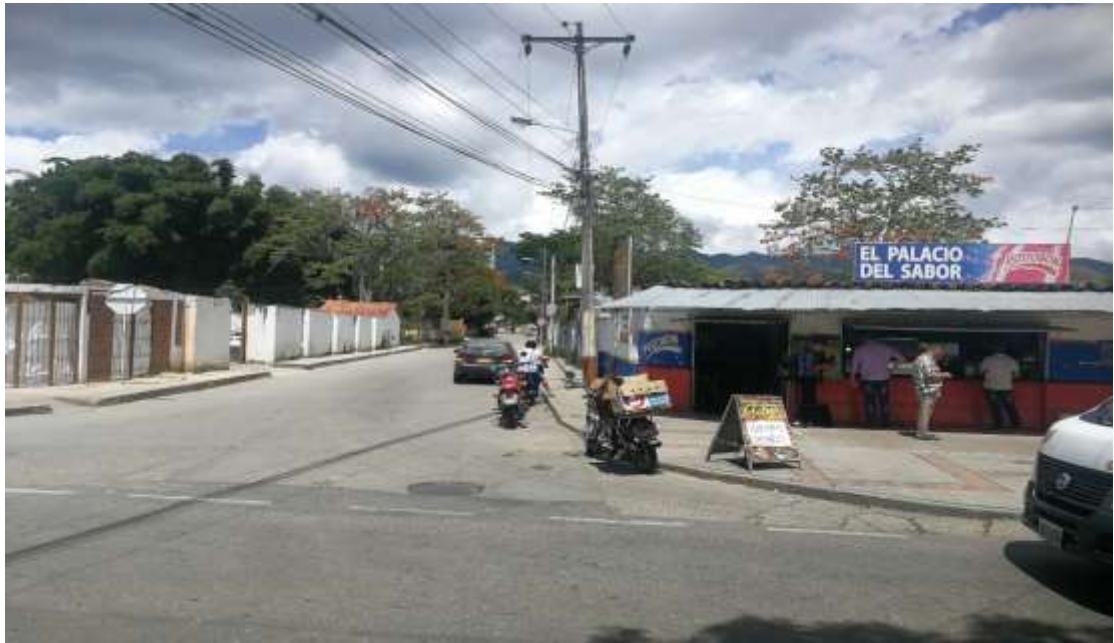
Es posible observar el buen estado al inicio de la vía objeto de estudio.

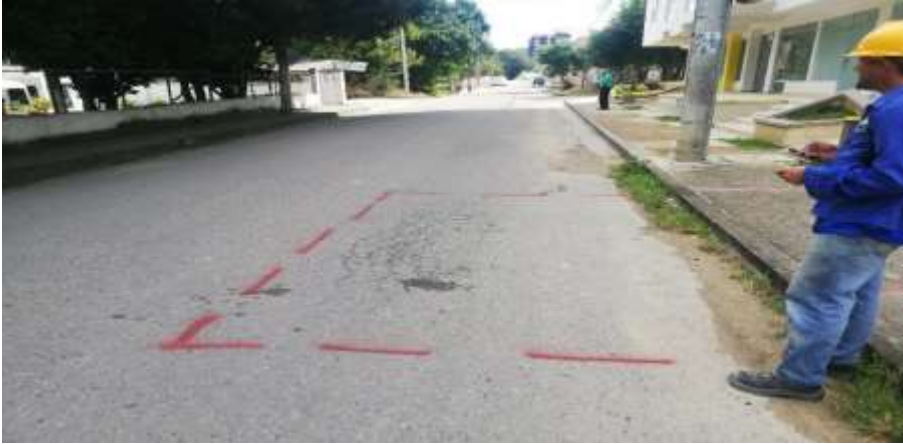
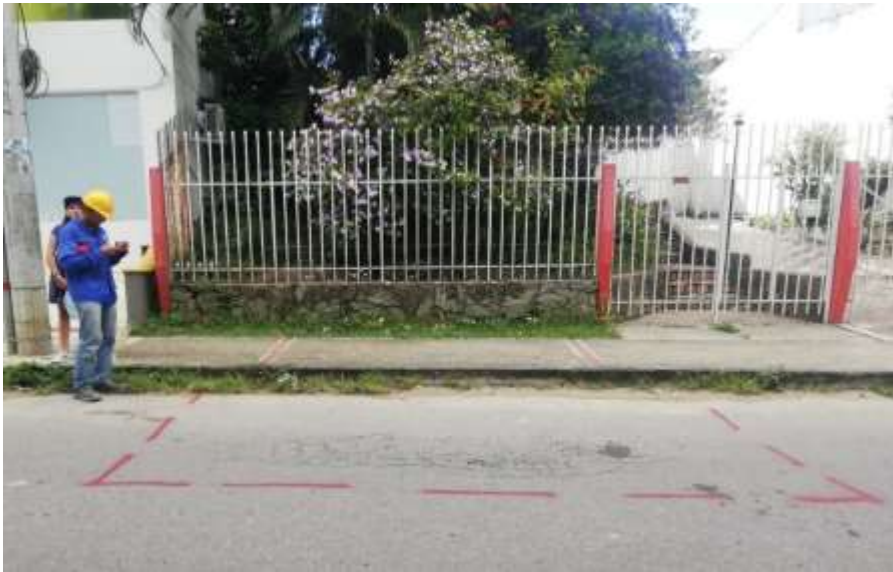
pero también en áreas donde el espesor de las capas es deficiente, relacionados con otros mecanismos como problemas de drenaje con afectación de materiales granulares, compactación ineficiente de las capas, reparaciones mal ejecutadas y subrasantes expansivas, entre otras; su presencia en capas de material asfáltico colocadas sobre placas de concreto rígido, es poco frecuente.

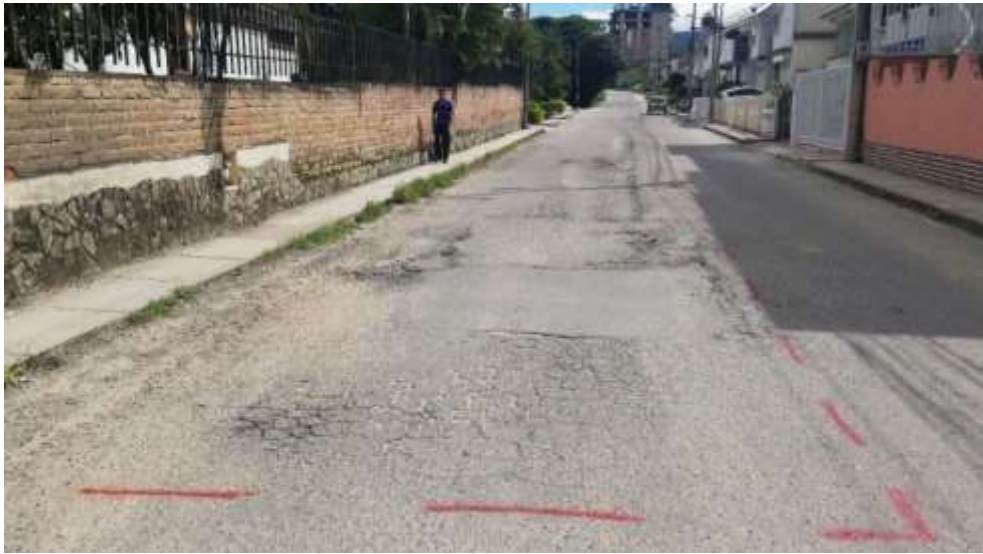
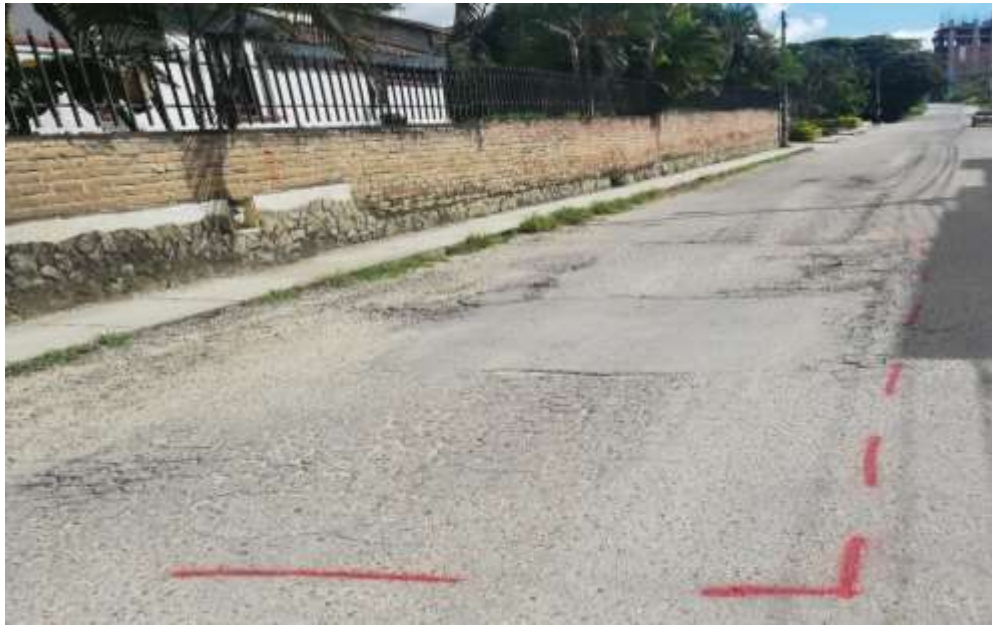
Estas deformaciones están relacionadas también con problemas de drenaje que producen un impacto negativo en los materiales granulares, en el estado de compactación de las capas, o en reparaciones mal ejecutadas y subrasantes expansivas, y en capas de material asfáltico colocadas sobre placas de concreto rígido, aunque en estas últimas es poco frecuente.

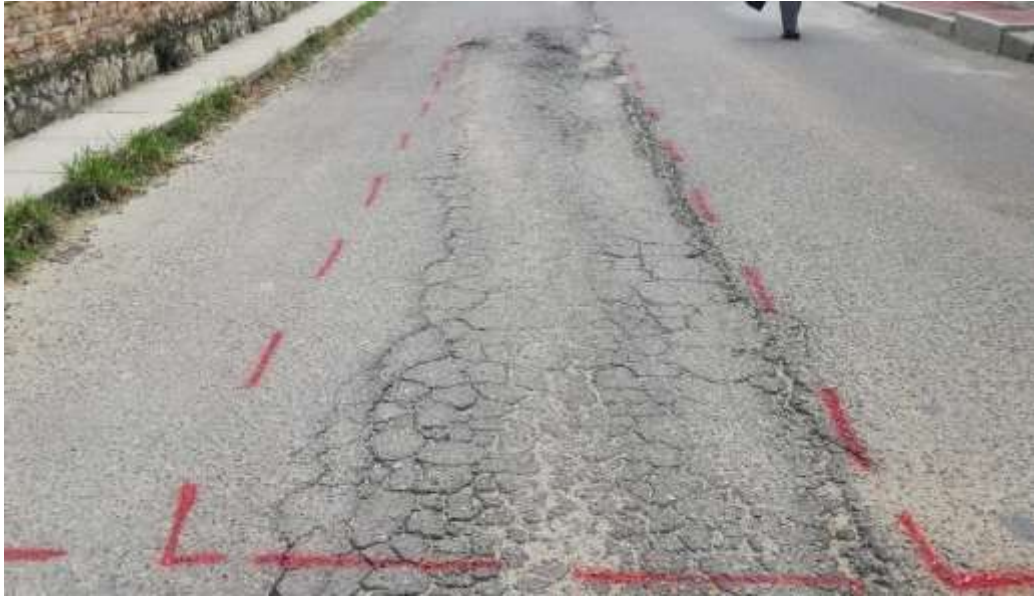
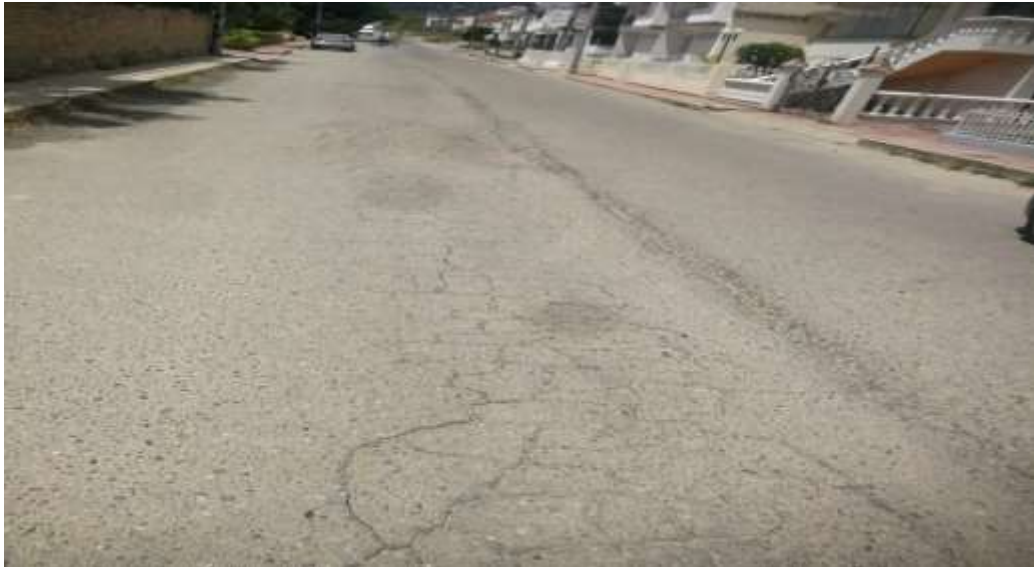
Este daño puede presentarse incluso en zonas no relacionadas con fallas estructurales, como son problemas con materiales granulares en drenajes, fallas en la compactación de las capas, reparaciones deficientes y subrasantes expansivas, entre otras; o en donde se han instalado capas de material asfáltico sobre placas de concreto rígido, aunque su presencia es poco frecuente en este último caso.

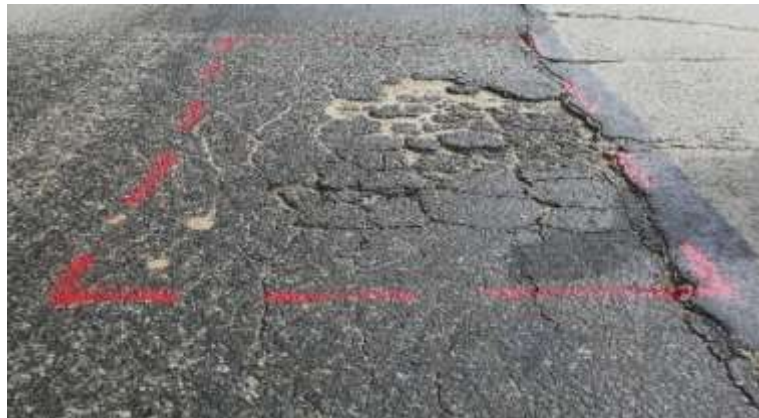
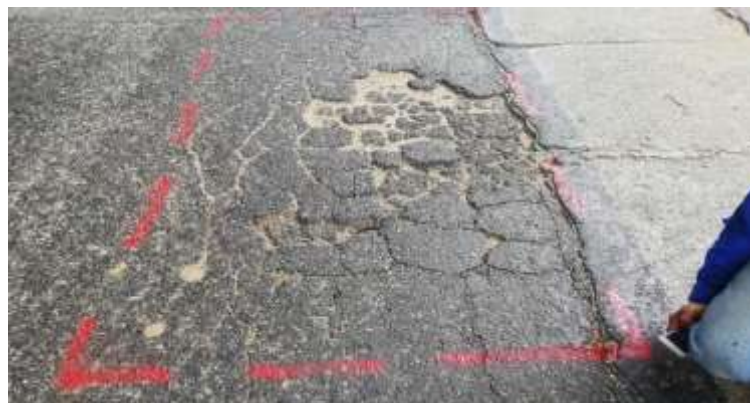
Descascaramiento (DC): Refiere el desprendimiento de una porción de la capa asfáltica, presentada a nivel superficial, por lo que no afecta las capas subyacentes.

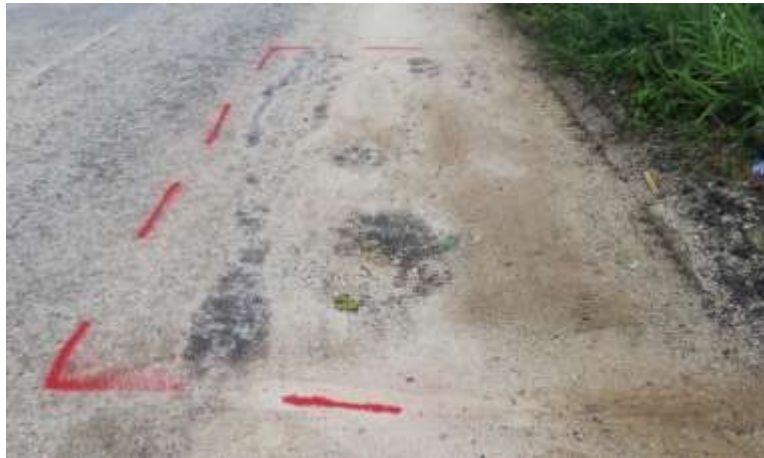
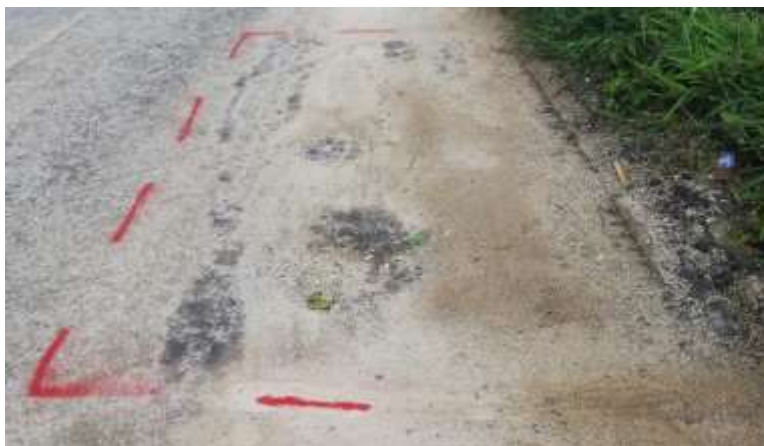
Baches (BCH): Es la pérdida total de la carpeta asfáltica y las subyacentes por lo que es posible observar los materiales granulares, que conlleva finalmente a aumento de la profundidad y del área afectada por acción del tránsito. En esta misma clasificación se encuentra el ojo de pescado, que son baches de forma circular, profunda y diámetro variable, con bordes generados de la deficiencia localizada en las capas estructurales.

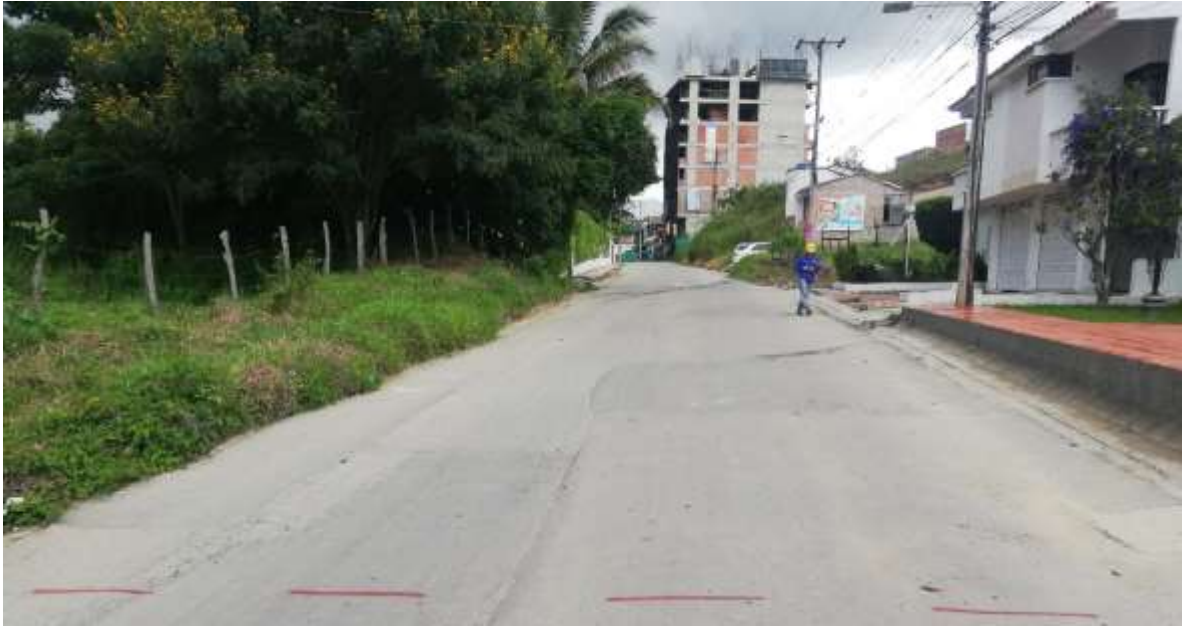
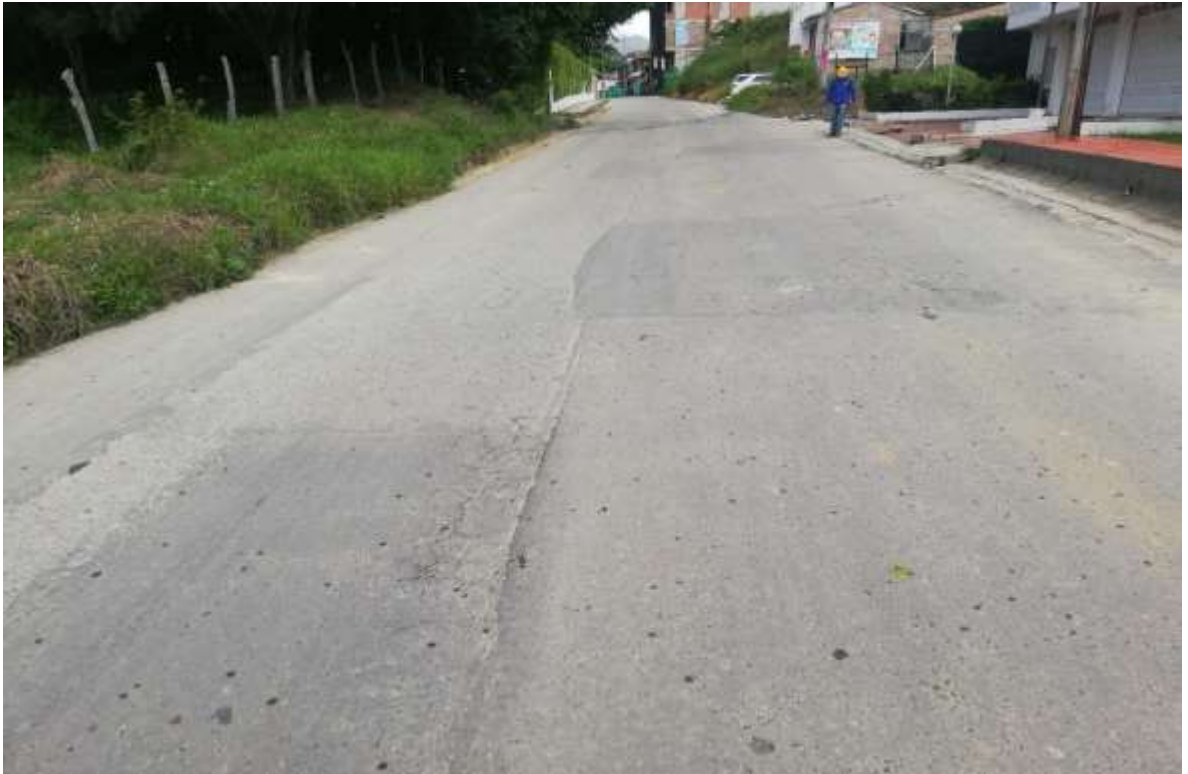
Parche (PCH): Se presenta en zonas con deficiencias en la estructura a nivel de concreto asfáltico y granulares, incluso en áreas intervenidas por la reparación o instalación de redes de servicios, para lo cual es necesario remover y reemplazar el material existente con uno de características y calidad similares. La extensión del daño permite determinar la dimensión de daños anteriores, es necesario reportar esta información en el trabajo de campo y registrarlo en el formato de caracterización de la vía. En este sentido, es necesario distinguir el tipo de daño, es decir, si se trata del reemplazo del espesor parcial o total de concreto asfáltico es un parche; y si es en una capa granular, se debe referenciar como bacheo.

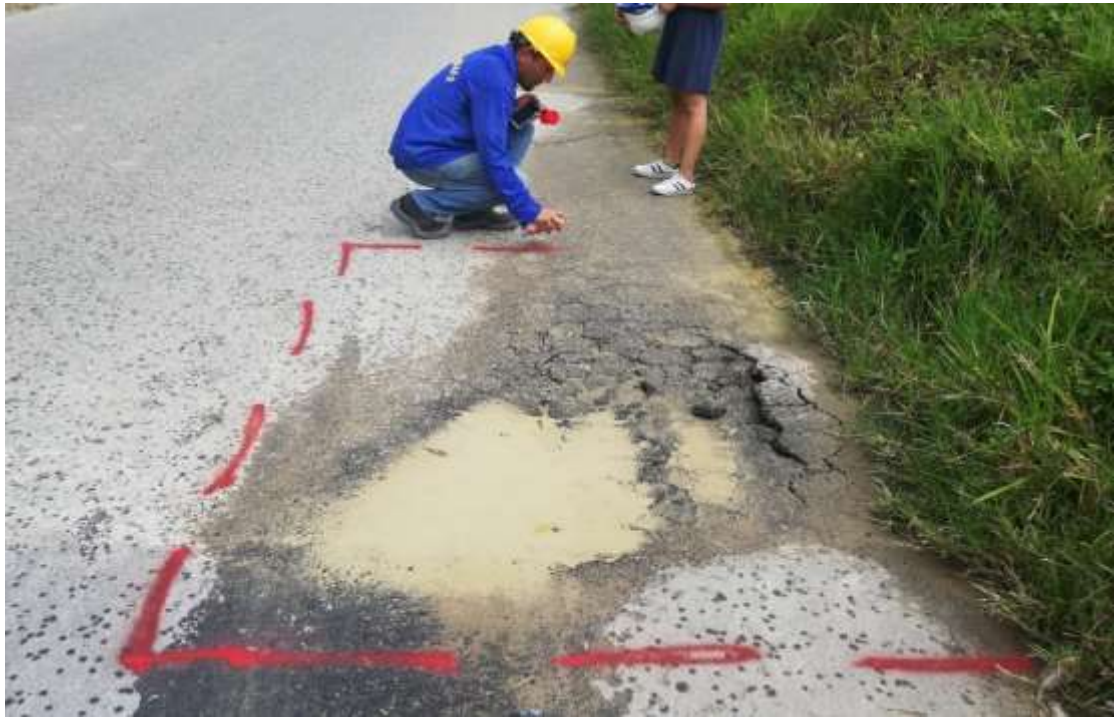
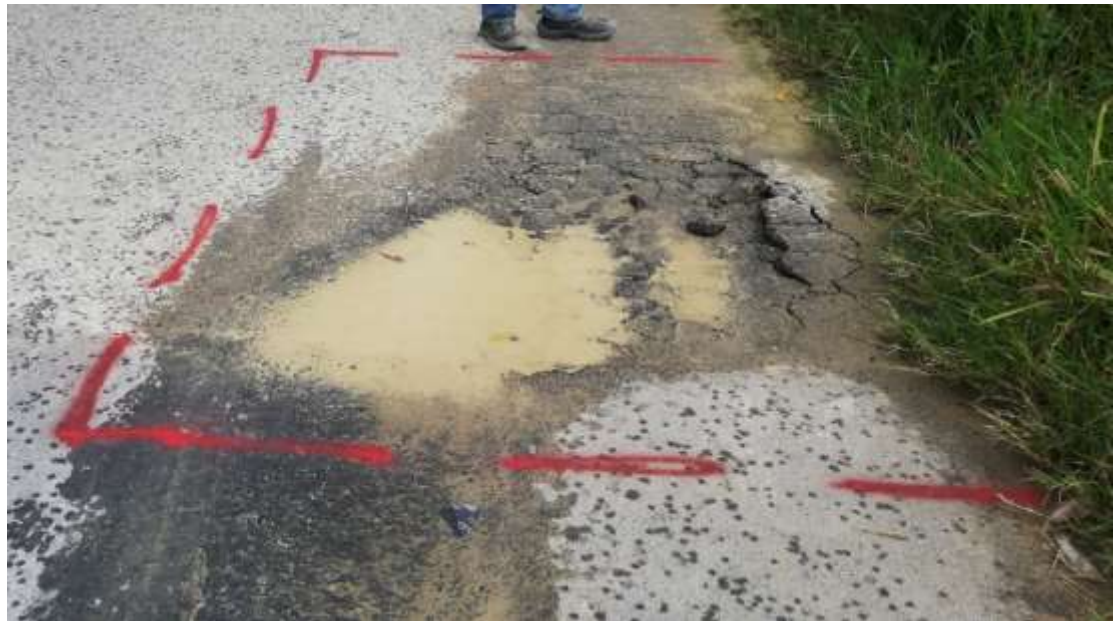
Baches (BCH): Es la pérdida total de la capa asfáltica con alta exposición de material granulado, que puede llevar a un aumento en la dimensión del área dañada, causada generalmente por el accionar del tránsito. Se encuentra otro tipo de daño dentro de esta clasificación, conocido como ojos de pescado los cuales tienen una forma redondeada y profundidad variable, con bordes definidos resultantes de la deficiencia de las capas estructurales.

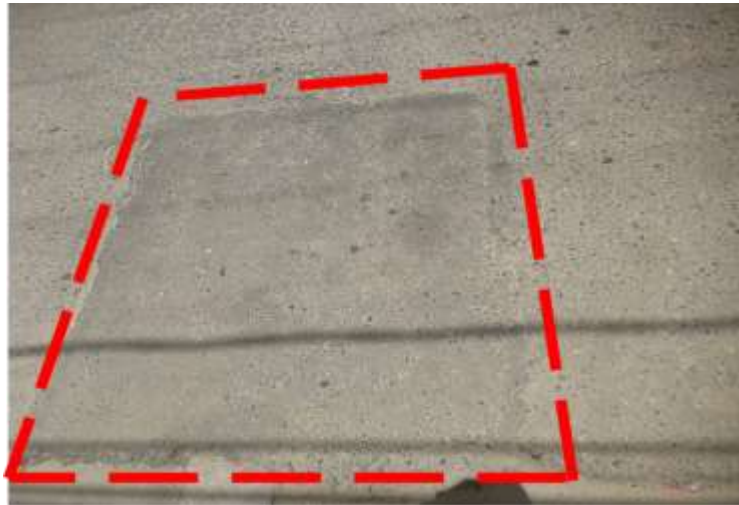
Parche (PCH): Son áreas que han sufrido reemplazo de material asfáltico o granular, profundos (baches) o superficiales (parches), con insumos de características y calidad similar al anterior, presentados generalmente por reparaciones o instalaciones de servicios públicos practicadas, o por la acción del tránsito.

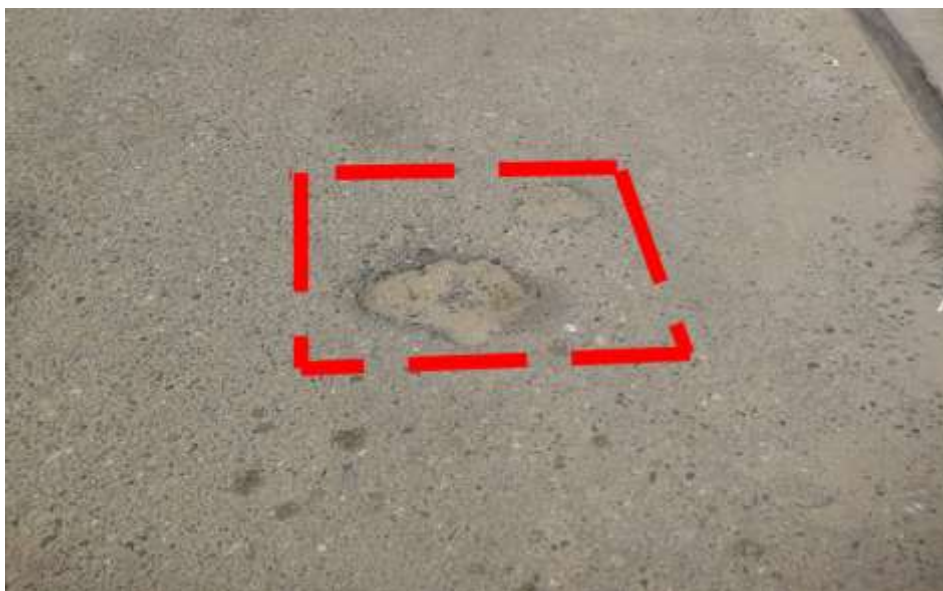
Baches (BCH): Los baches son áreas intervenidas debido a la pérdida profunda de la carpeta asfáltica y materiales granulares, que afectan en gran manera el estado de la vía, que pueden expandirse por la acción del tránsito. Otro tipo de daño, son los ojos de pescado, que son baches de forma redondeada y profundidad variable, con bordes definidos con deficiencia localizada en las capas estructurales.

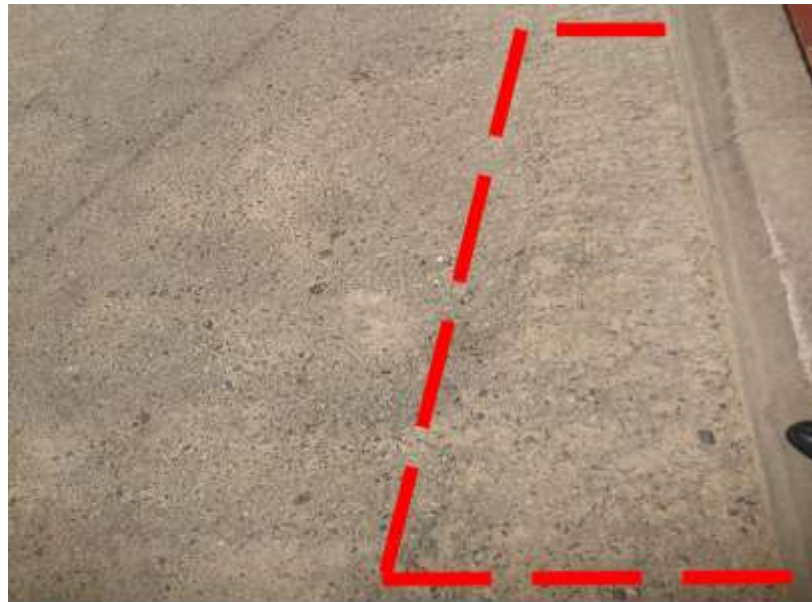
Pérdida de agregado (PA). Desintegración de la capa de rodadura por pérdida gradual de agregados, que conlleva a una superficie más rugosa y exposición de materiales granulares, agravado por el accionar del tránsito y eventos climáticos. Aunque es común el daño superficial, suelen presentarse estrías en la dirección del riego, los cuales se registran como surcos.

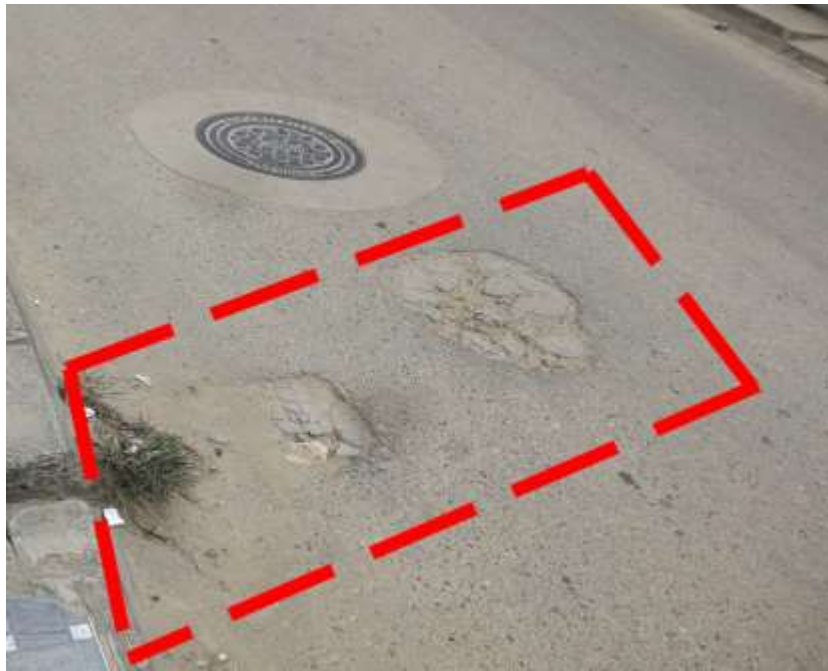
Baches (BCH): Pérdida de la carpeta asfáltica y posterior desprendimiento del material granular, que con el accionar de tránsito, el área afectada suele incrementarse. Los baches con forma redonda y profunda, se reconocen como ojos de pescado, con bordes característicos resultantes de capas estructurales deficientes.

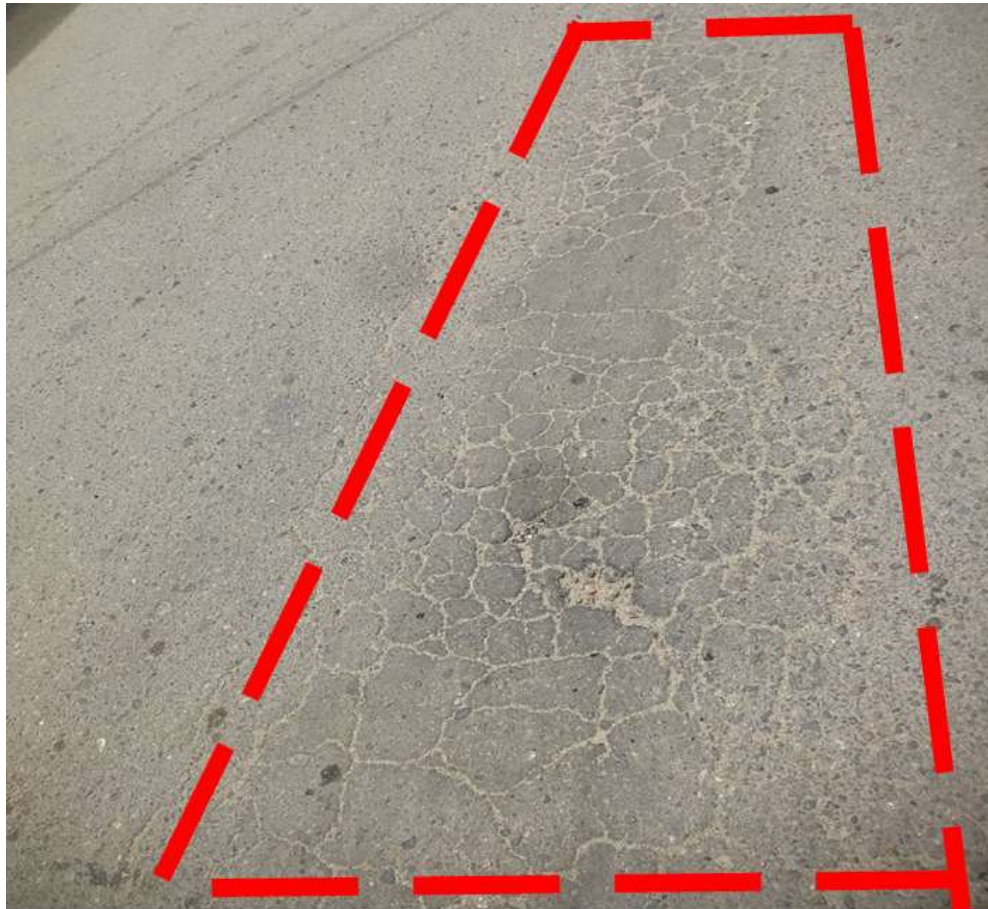
Adicional a las cargas de tránsito, también se encuentran en áreas con problemas de drenaje, compactación ineficiente de las capas, reparaciones mal ejecutadas y subrasantes expansivas, etc., incluso en capas de material asfáltico colocadas sobre placas de concreto rígido.

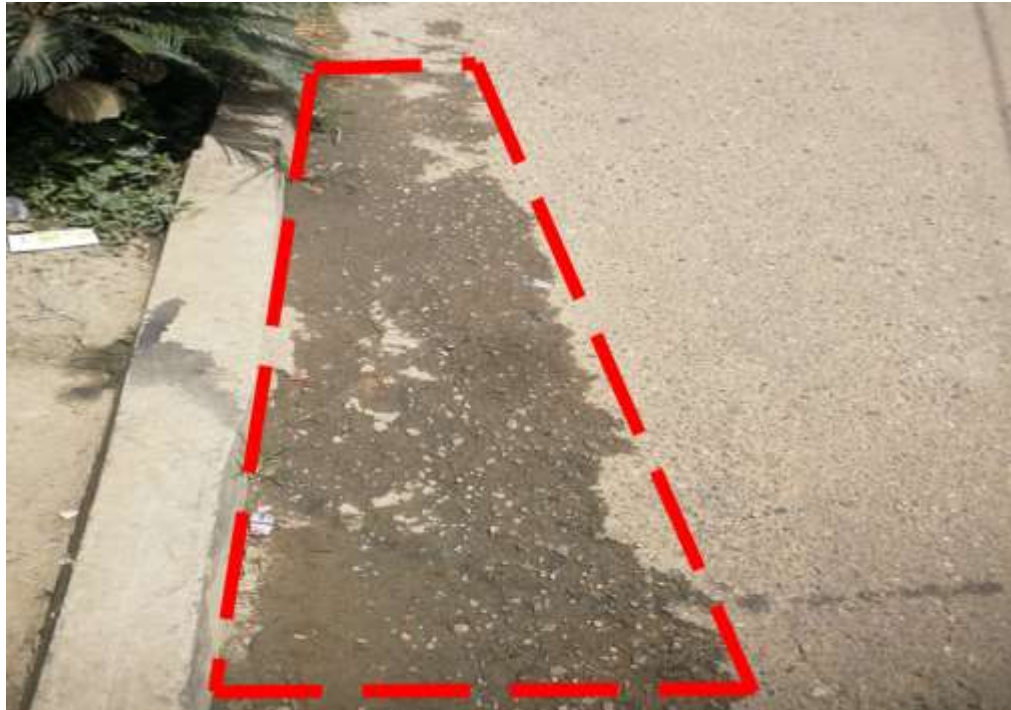
Cabezas duras (CD). Hace referencia a la presencia de agregados expuestos fuera del mortero arena-asfalto, con riesgo de aumento de la rugosidad del pavimento, provocando ruido excesivo para el conductor.

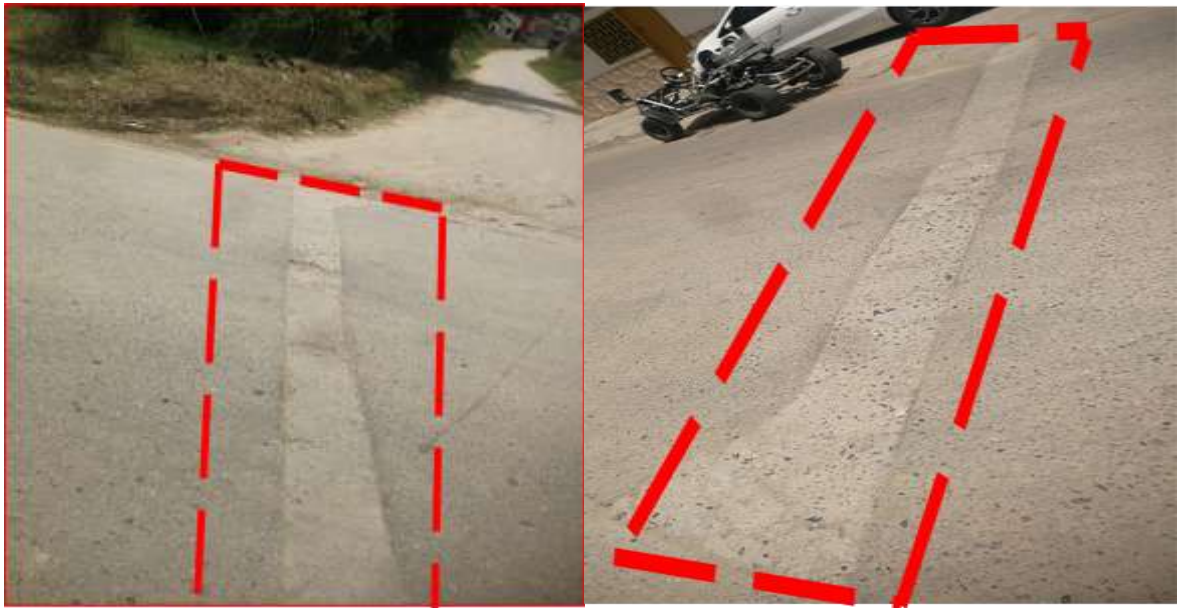
Fisuras longitudinales y transversales (FL, FT): Son aquellas discontinuidades en la carpeta asfáltica, en la misma dirección del tránsito o transversales a él, causadas por los esfuerzos de tensión en alguna de las capas, que superan la resistencia del material afectado. Las fisuras en el carril son un buen indicativo de la causa que las generó, mientras que las observadas en zonas sujetas a carga se relacionan con problemas de fatiga en toda o parte de la estructura.

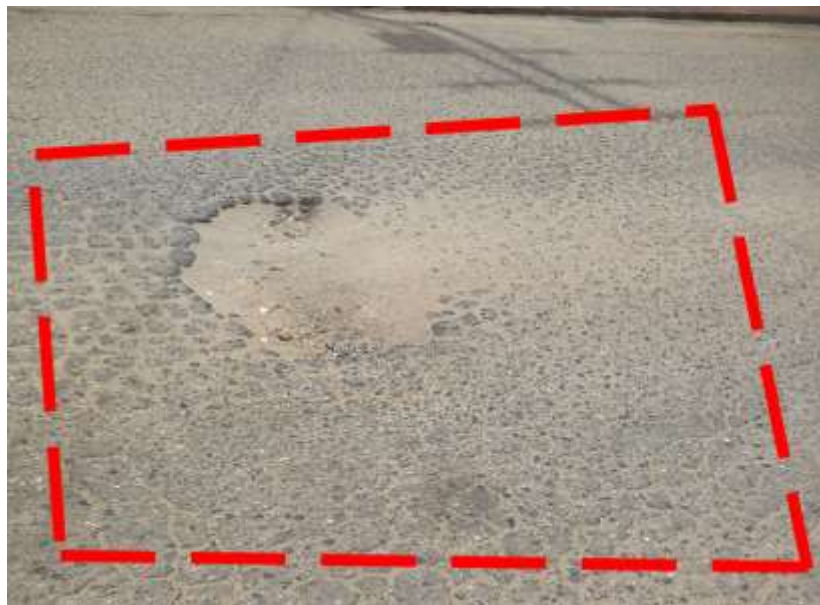
Baches (BCH): Comprende la pérdida total de la carpeta asfáltica que llega a la capa granular, cuya pérdida de material corre el riesgo de incrementar el área afectada. El accionar del tránsito es el principal causante de estos, baches redondos y de profundidad variable, con bordes definidos, son reconocidos como ojos de pescados, resultantes de una deficiencia localizada en las capas estructurales.

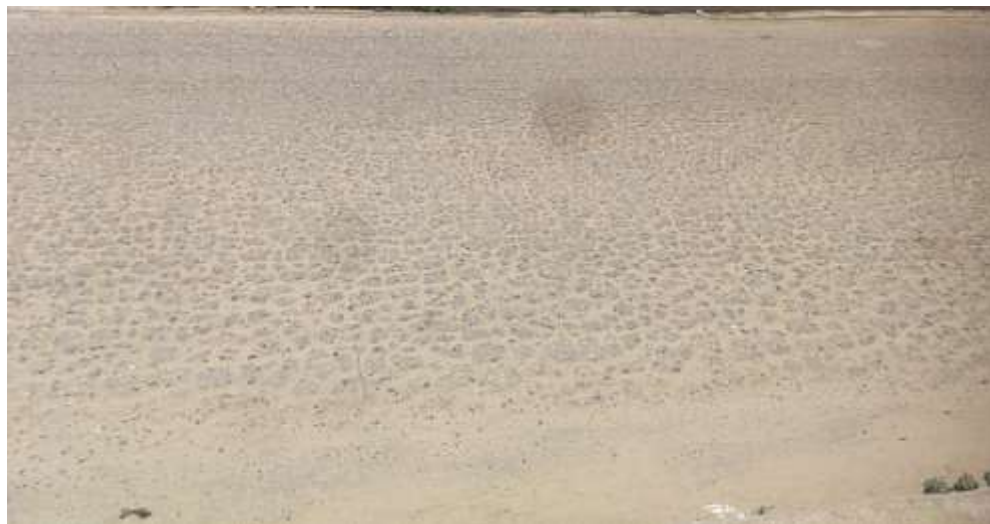
La piel de cocodrilo ocurre generalmente en áreas que están sometidas a cargas de tránsito, sin embargo, es usual encontrar este daño en otras zonas donde se han generado deformaciones en el pavimento que no están relacionadas con la falla estructural (por tránsito o por deficiencia de espesor de las capas) sino con otros mecanismos como por ejemplo problemas de drenaje que afectan los materiales granulares, falta de compactación de las capas, reparaciones mal ejecutadas y subrasantes expansivas, entre otras. Este tipo de daño no es común en capas de material asfáltico colocadas sobre placas de concreto rígido.

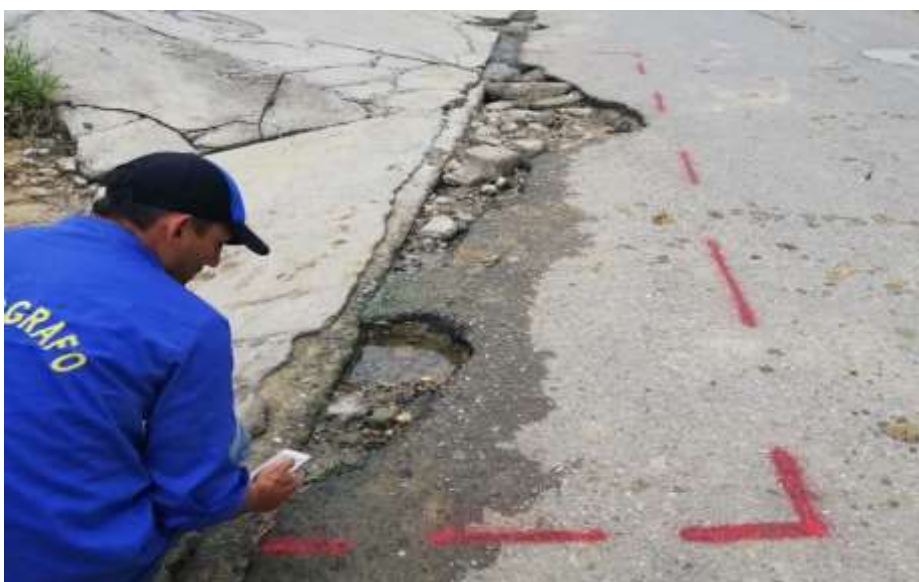
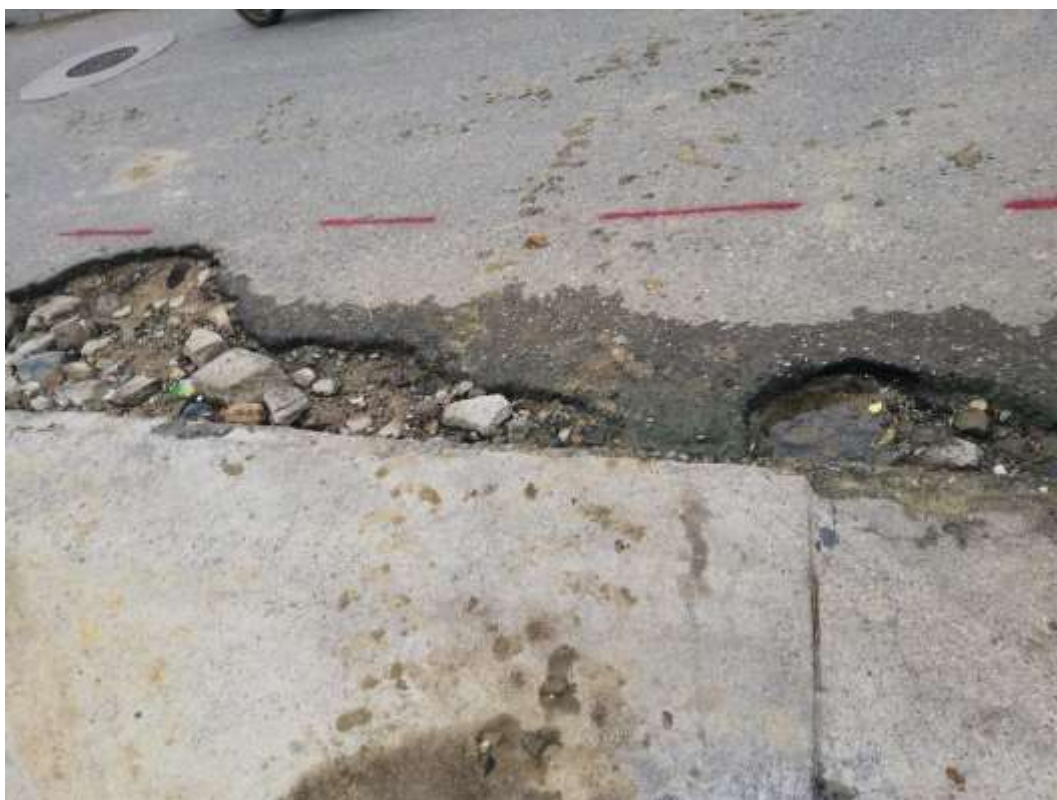
Baches (BCH): Desintegración de la carpeta asfáltica cuya pérdida total deja expuestos materiales granulares lo cual lleva al aumento del área afectada y al aumento de la profundidad debido a la acción del tránsito. Dentro de este tipo de deterioro se encuentran los ojos de pescado que corresponden a baches de forma redondeada y profundidad variable, con bordes bien definidos que resultan de una deficiencia localizada en las capas estructurales.

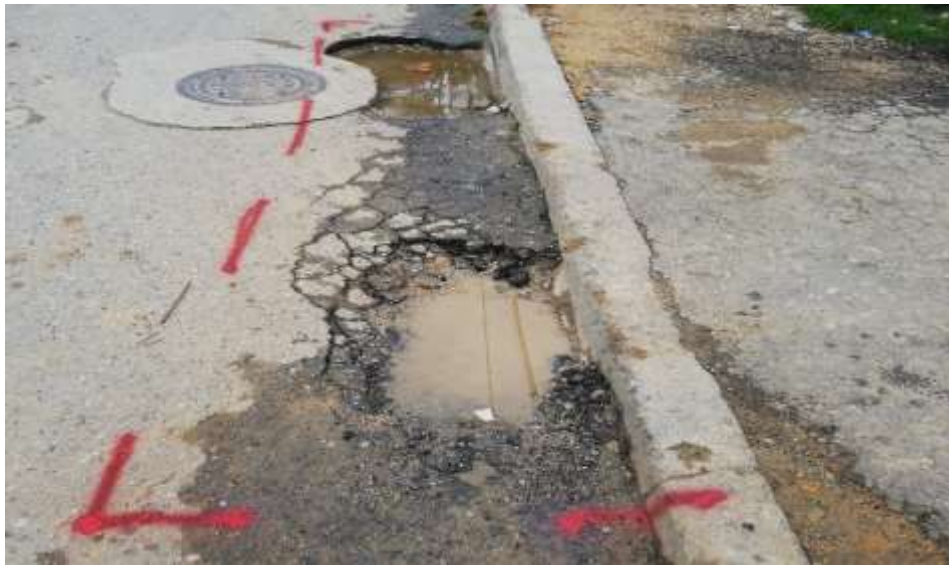
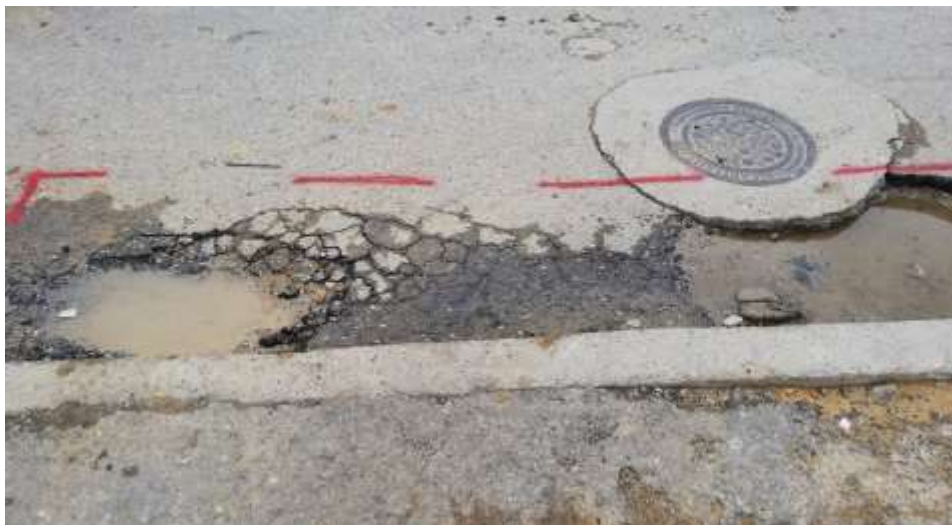
Baches (BCH): Desintegración total de la carpeta asfáltica que deja expuestos los materiales granulares lo cual lleva al aumento del área afectada y al aumento de la profundidad debido a la acción del tránsito. Dentro de este tipo de deterioro se encuentran los ojos de pescado que corresponden a baches de forma redondeada y profundidad variable, con bordes bien definidos que resultan de una deficiencia localizada en las capas estructurales.

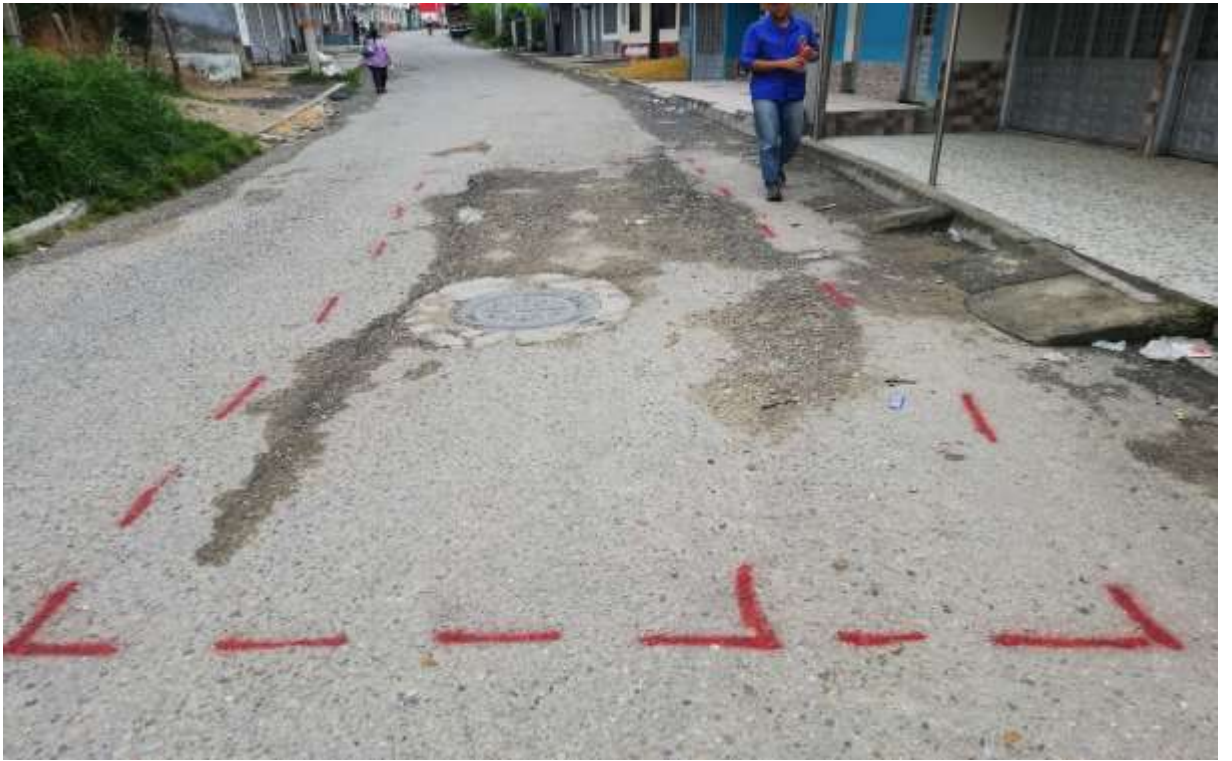
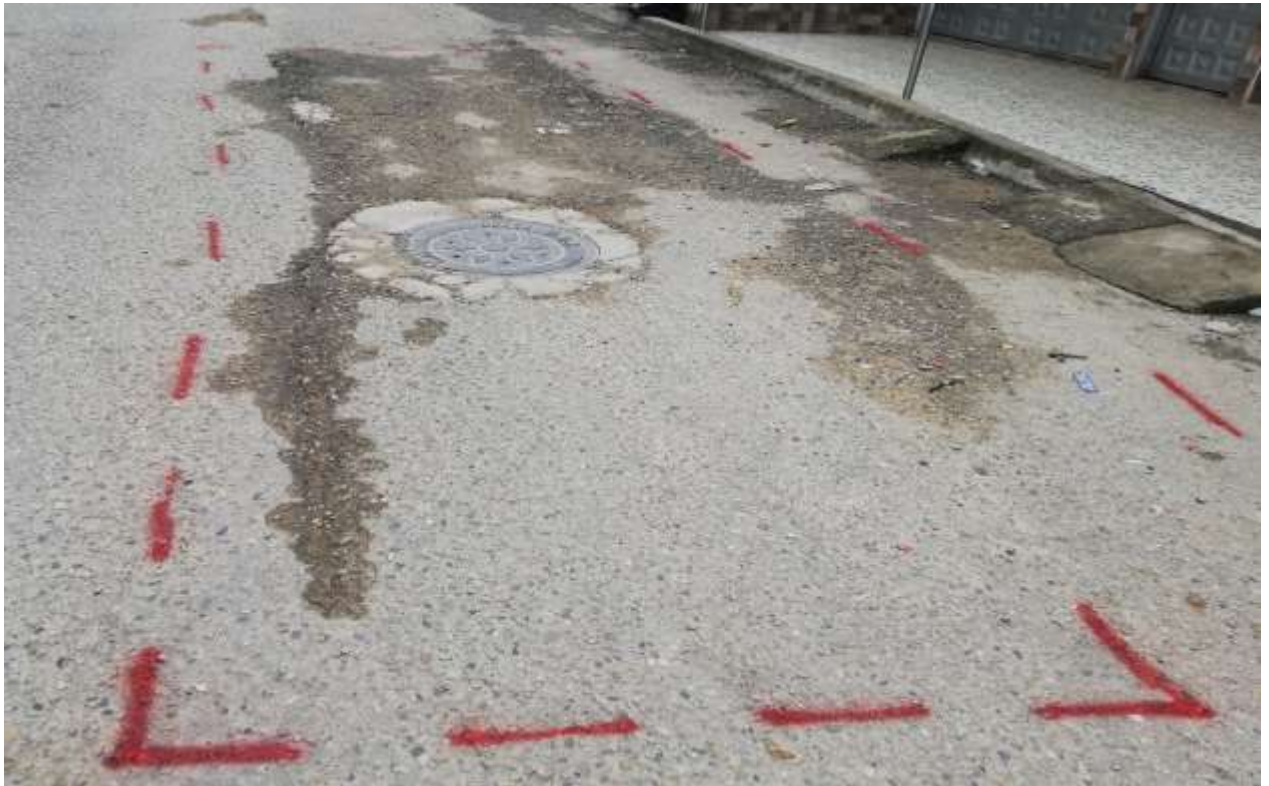
Pérdida de agregado (PA). Conocida también como desintegración, corresponde a la disgregación superficial de la capa de rodadura debido a una pérdida gradual de agregados, haciendo la superficie más rugosa y exponiendo de manera progresiva los materiales a la acción del tránsito y los agentes climáticos. Este tipo de daño es común en tratamientos superficiales, caso en el que pueden aparecer estrías en la dirección del riego y debe ser reportado como surcos.

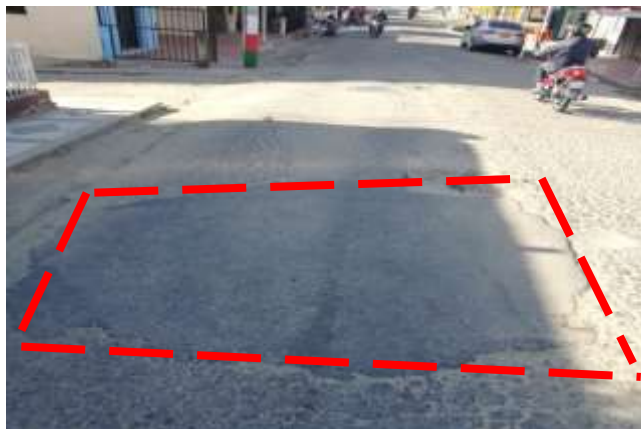
se reconoce como parche, generalmente de poca profundidad, si llega a las capas subyacentes se hace referencia a baches.

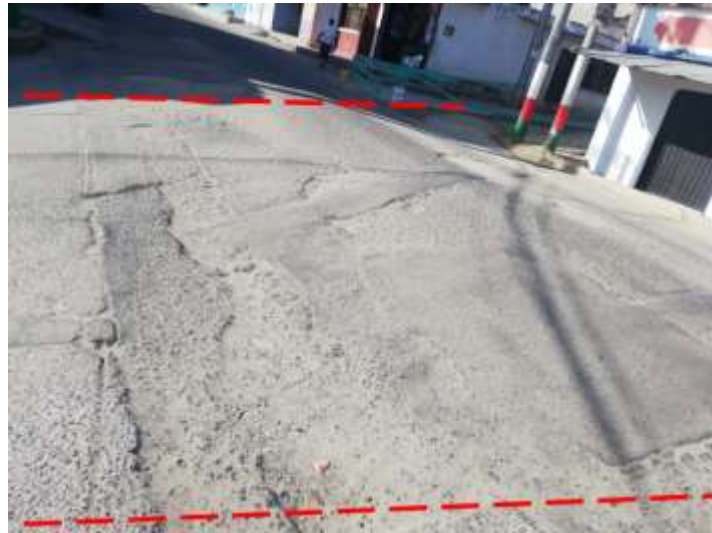
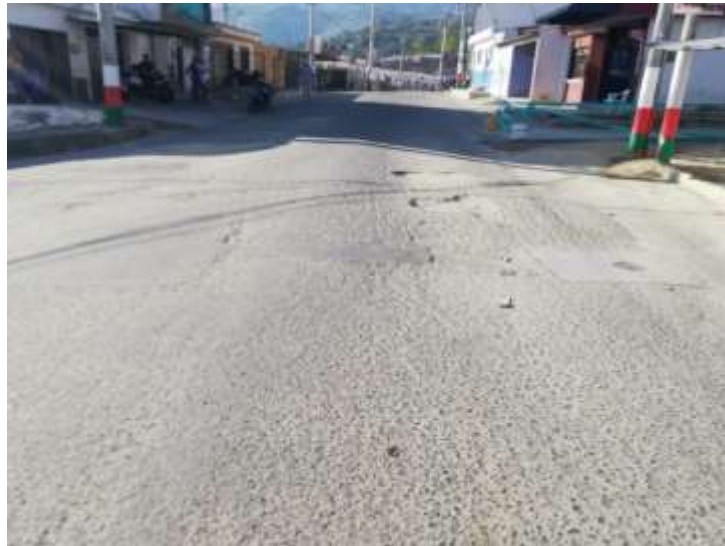
Piel de cocodrilo (PC): Comprende un conjunto de fisuras irregulares que se propagan gracias a los esfuerzos de tracción generados por la acción de las cargas. Se extienden de forma longitudinal y paralela. Se distinguen los parches de otros daños debido a la profundidad, pues estos son inferiores a 30 cm, mientras que los baches son mayores a estos.

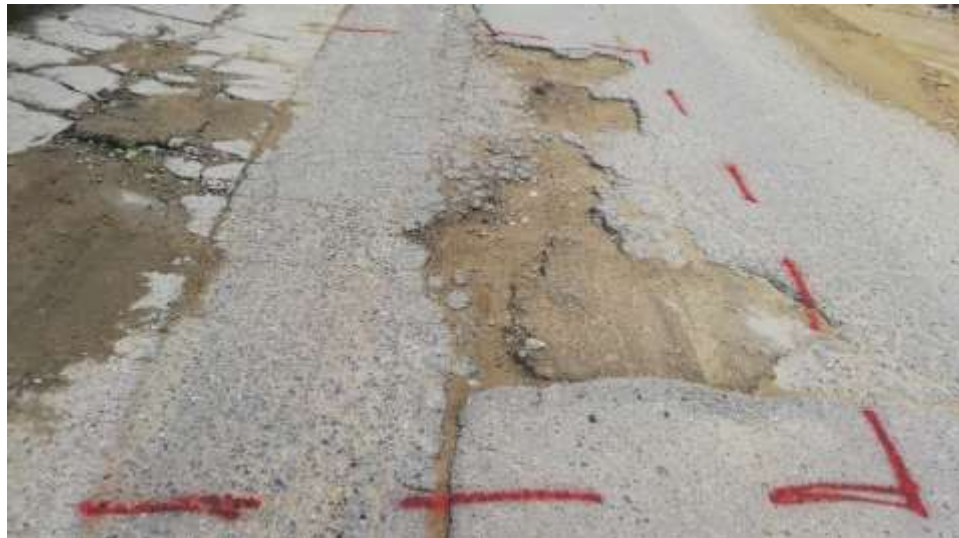
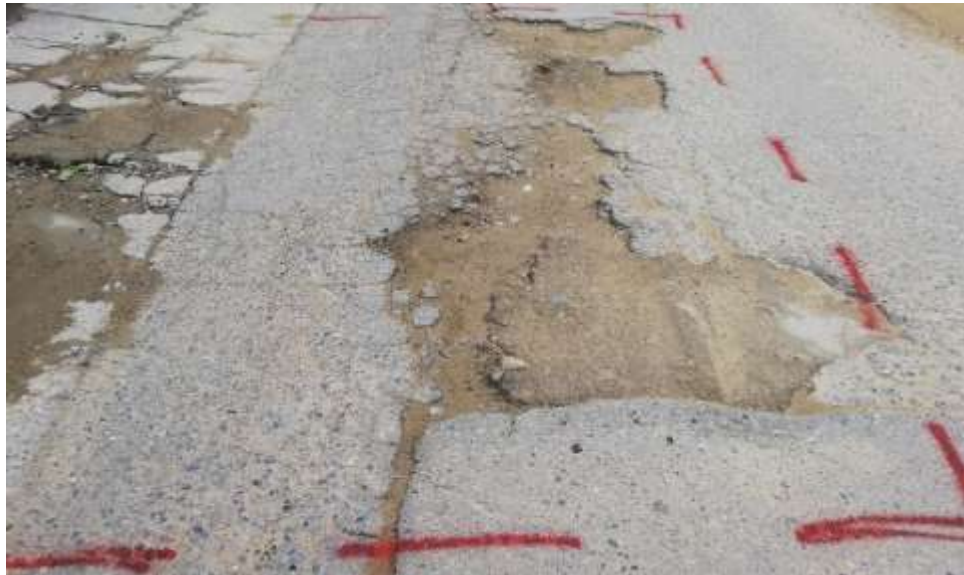
Baches (BCH): Es la desintegración total de la carpeta asfáltica con exposición de los materiales granulares, área que suele incrementarse y expandirse por la acción del tránsito. Algunos presentan bordes definidos, forma circular y variaciones en la profundidad, por lo que se conocen como ojos de pescado debido a deficiencias en las capas.
