**EVALUACIÓN DE DETERIORO EN UN PAVIMENTO FLEXIBLE,
REPORTE DE CASO: DESDE LA AVENIDA FRANCISCO FERNÁNDEZ DE
CONTRERAS, CALLE 7 HASTA LA CARRERA 10, OCAÑA AGUA DE LA
VIRGEN**

**UNIVERSIDAD PONTIFICIA BOLIVARIANA
FACULTAD DE INGENIERÍA CIVIL
BUCARAMANGA**

2019

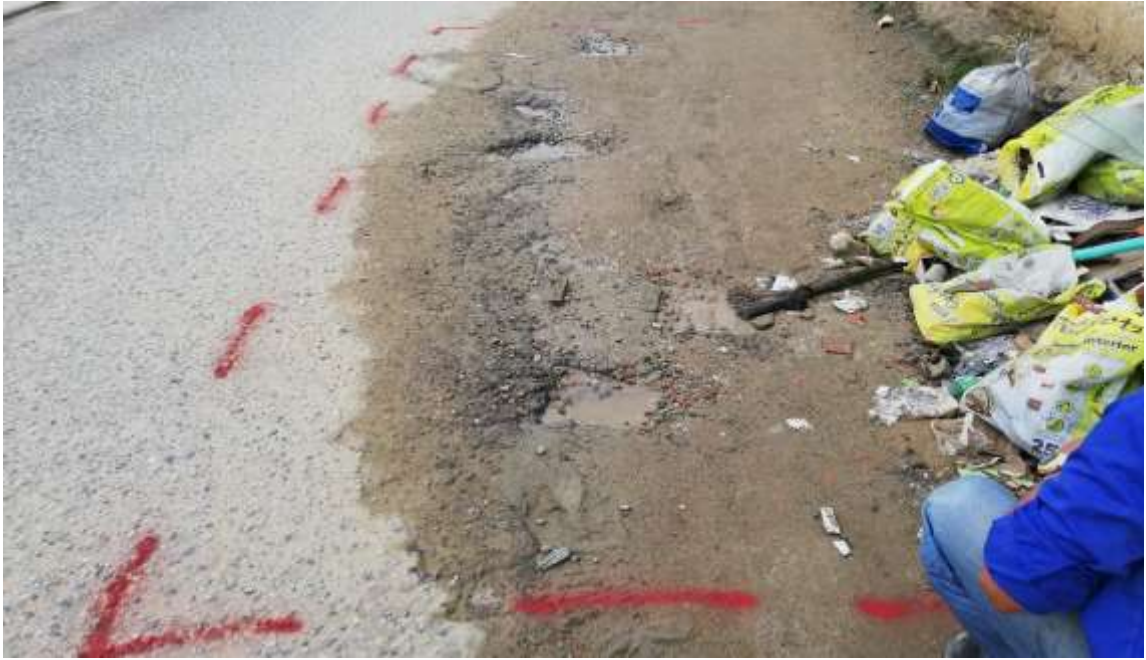
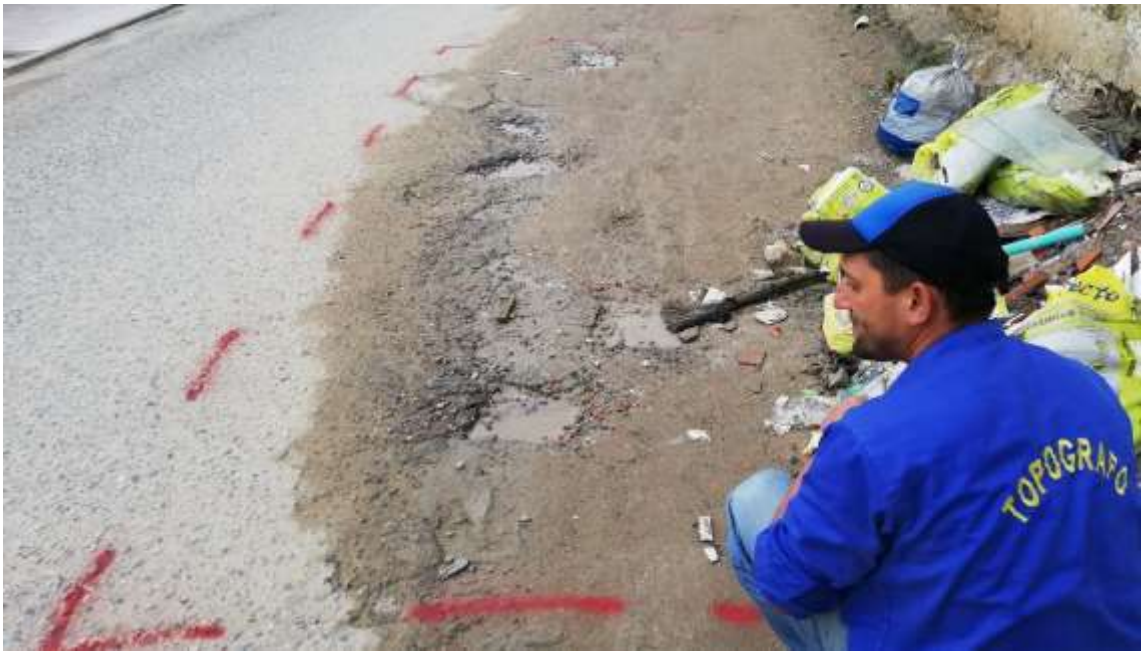
Descascaramiento (DC): Hace referencia al desprendimiento de la capa asfáltica superficial, que no afecta las capas subyacentes.

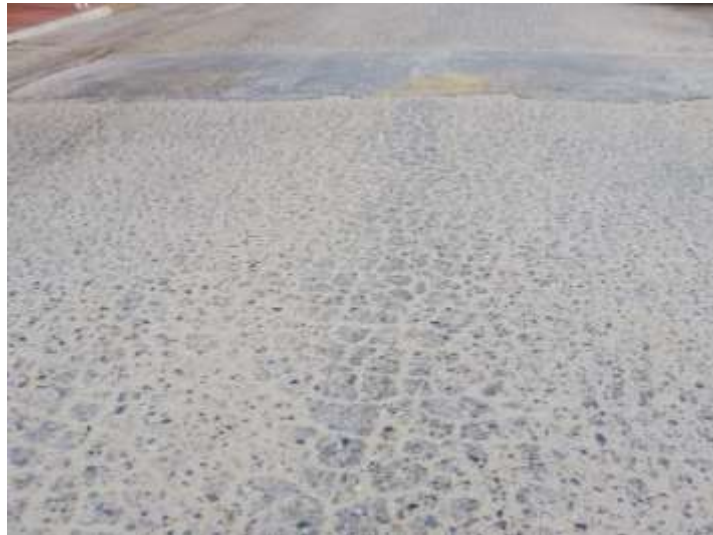
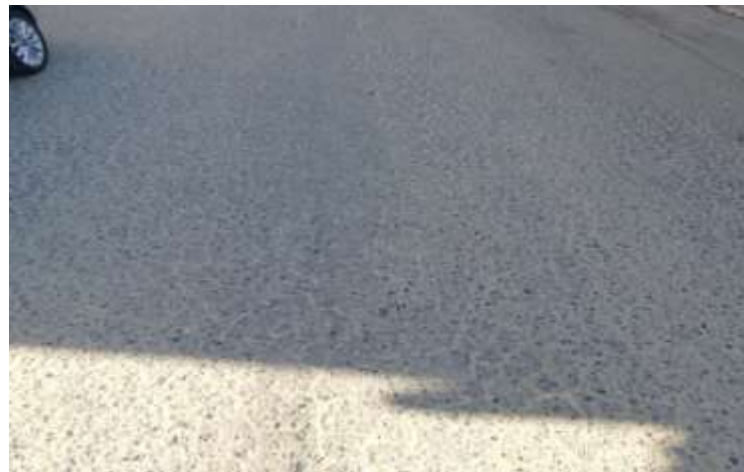
Suelen observarse también en áreas con problemas de drenaje, compactación deficiente, reparaciones mal ejecutadas y subrasantes expansivas, etc., poco común en capas asfálticas sobrepuestas en placas de concreto rígido.
