**SEGUIMIENTO Y CONTROL AMBIENTAL DE OBRAS CIVILES QUE REQUIERAN
PERMISOS AMBIENTALES EMITIDOS POR LA CDMB.**

**PRESENTADO POR
SAMUEL ORLANDO TARAZONA GAMBOA
ID:000294910**

**UNIVERSIDAD PONTIFICIA BOLIVARIANA – SECCIONAL BUCARAMANGA
ESCUELA DE INGENIERÍA
FACULTAD DE INGENIERÍA CIVIL
BUCARAMANGA
2021**

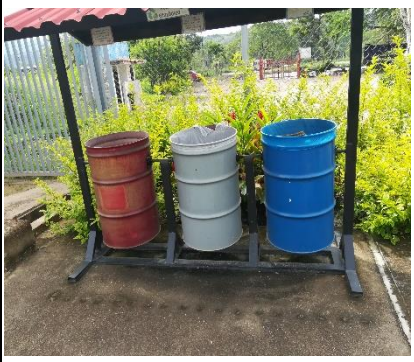
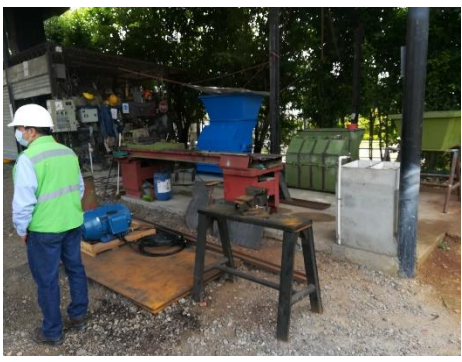
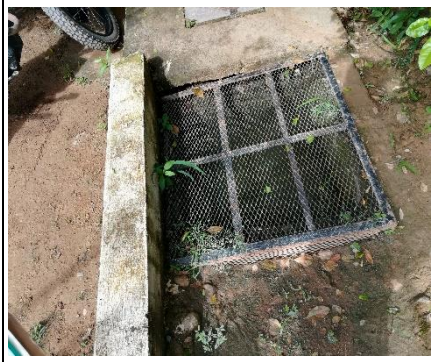
8.1.1.2. GRUPO GCA S.A.S.

<p>Tipo de actividad:</p>	<p>Planta de Transformación, Beneficio y Comercialización de Minerales (Carbón Antracita).</p>	
<p>Empresa:</p>	<p>Grupo GCA S.A.S.</p>	
<p>Expediente:</p>	<p>Expediente: GA-0001-2019</p>	
<p>Motivo de la Visita:</p>	<p>Verificación del Informe de Cumplimiento Ambiental – ICA. No. 2</p>	
<p>Resultado del seguimiento:</p>	<ul style="list-style-type: none"> – Durante la visita, se evidencio el cabal cumplimiento de todos los programas del Plan de Manejo Ambiental, en el área de la planta de transformación y beneficio, y en el taller de maquinaria, cumpliendo con todos los protocolos de bioseguridad en relación a la pandémica Covid-19. – El sistema de diques no ha sido reforzado como se había indicado con anterioridad, debido a que la planta aún se encuentra en montaje y construcción, y no ha sido posible reanudar las labores industriales. – Se observa la construcción de los pasos elevados sobre las tuberías en los puntos que se requería.

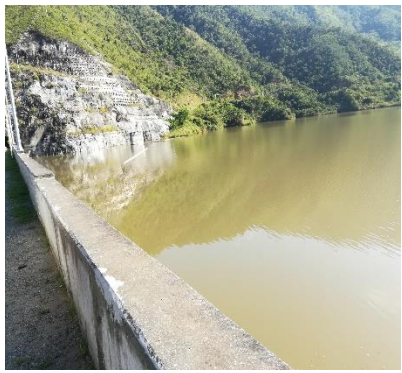
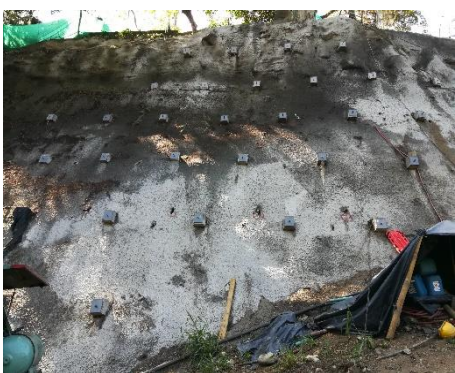
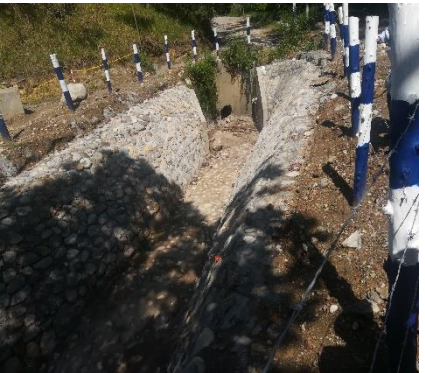
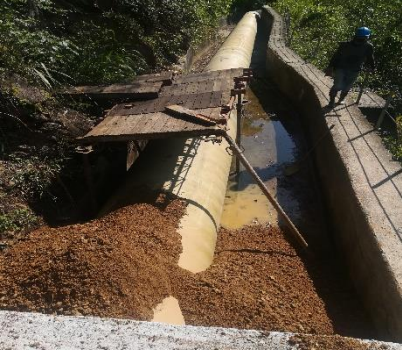
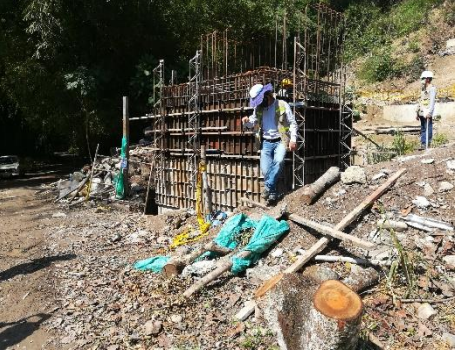
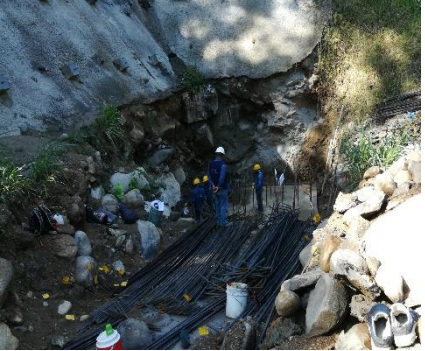
8.2.1.1. PROYECTO DE REGULACIÓN DEL RIO TONA - EMBALSE DE BUCARAMANGA – INSTALACIÓN LÍNEA DE ADUCCIÓN.

<p>Motivo de la Visita:</p>	<p>Verificación del Informe de Cumplimiento Ambiental – ICA. No. 09 correspondiente a la Instalación línea de aducción.</p> <p>Evaluación a las Ocupaciones de Cauce contenidas en el Expediente OC-0011-2017, contenidas en el proyecto de la Instalación Línea de Aducción.</p>
<p>Resultado del seguimiento:</p>	<ul style="list-style-type: none"> – Durante la visita, se evidencio el cabal cumplimiento de todos los programas contenidos en el Plan de Manejo Ambiental, de la Instalación de la Línea de Conducción, y en los diferentes frentes de obra cumpliendo con todos los protocolos de bioseguridad en relación a la pandémica Covid-19. – Se observo la construcción en proceso de los estribos, de las dos Ocupaciones de Cauces permanentes, de paso elevado por el Rio Surata, de igual forma la Ocupación de Cauce Subfluvial se encuentra completamente terminada, respetando el cauce natural de la fuente hídrica innominada identificada con el código:322, o, Quebrada el Oso. – Se recomendó al ingeniero residente, realizar labores de estabilización en el punto en donde se presenta el desprendimiento de la banca sobre la vía en donde se encuentra instalada la línea de aducción, entre la PCH y el punto en donde se encuentra localizado la Ocupación de Cauce sub fluvial.

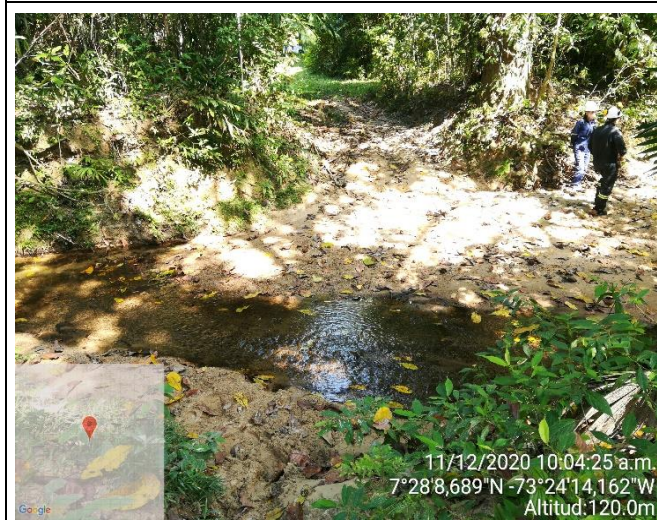
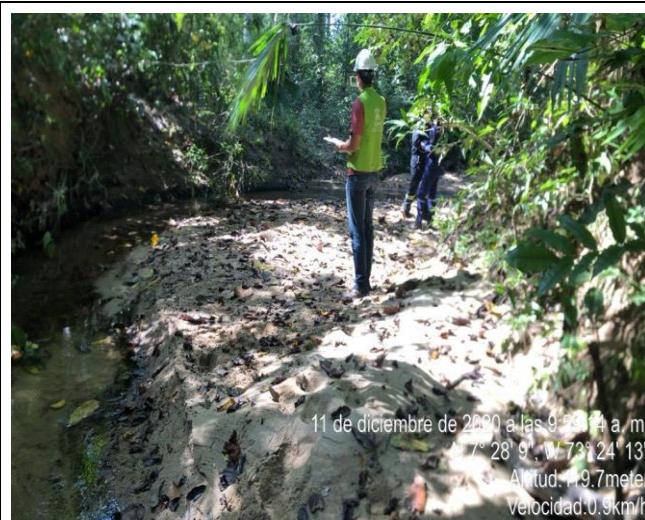
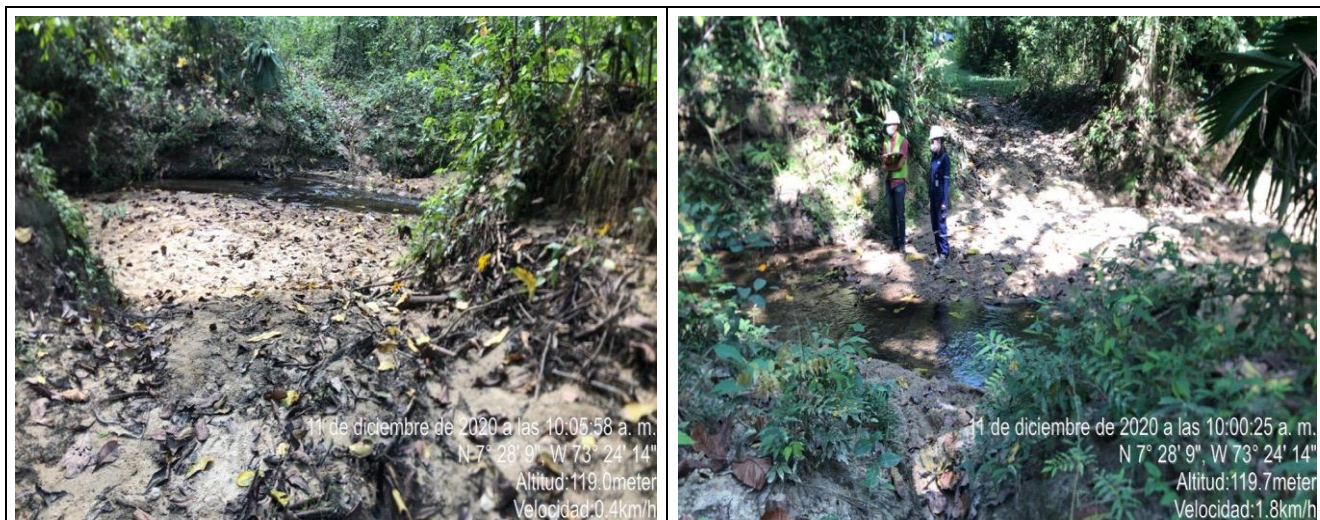
Resultado del seguimiento:	<p>de 2015, corroborando que ECOPETROL S.A, efectivamente no realizo uso del mismo, ya que en el lugar no se desarrolló ningún tipo de proyecto u obra que interviniera el cauce.</p> <p>Se dio viabilidad a la Coordinación de Evaluación Ambiental, para iniciar el trámite administrativo correspondiente , con el fin de revocar el permiso de Ocupación de Cauce otorgado mediante la Resolución CDMB 000148 del 09 de febrero de 2015, revocar todas las obligaciones derivadas y contenidas en esta, y ordenar el correspondiente cierre del expediente OC-0018-2014.</p>
----------------------------	--

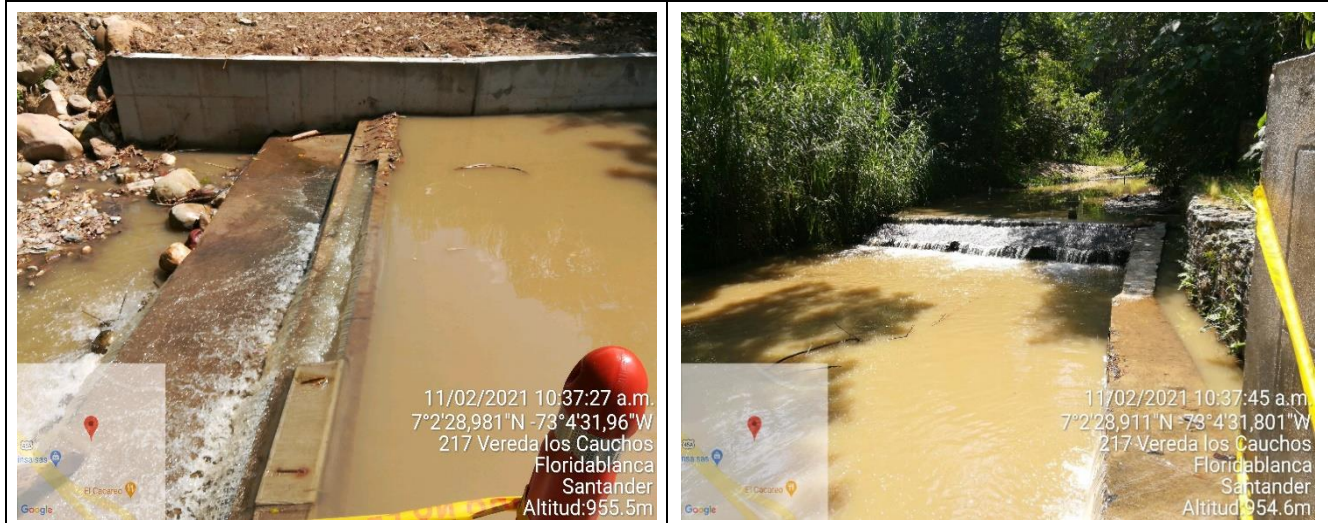
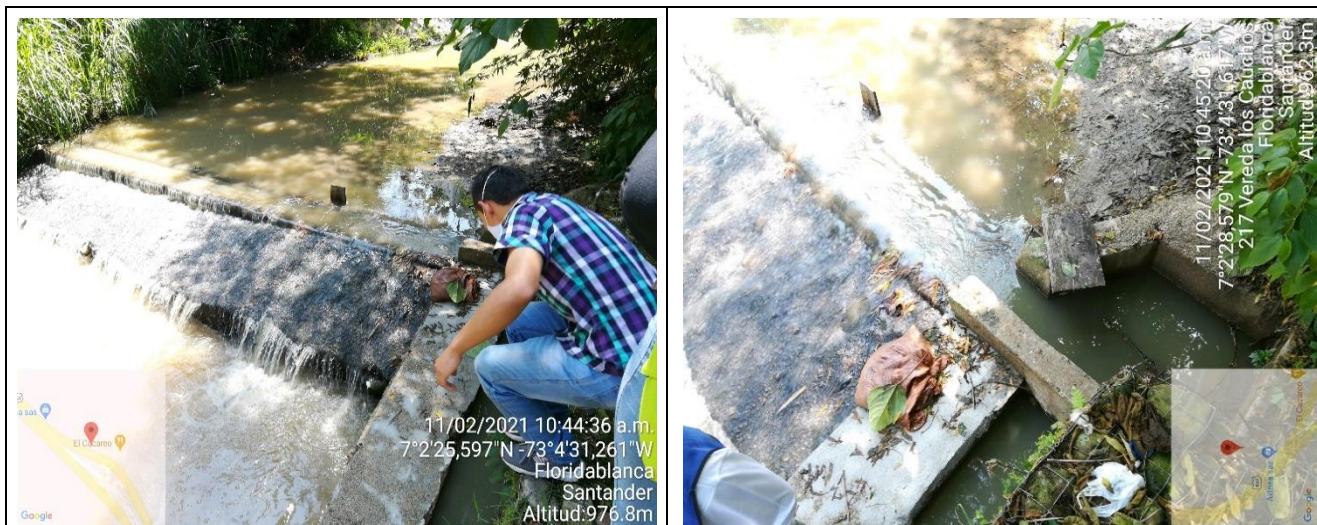
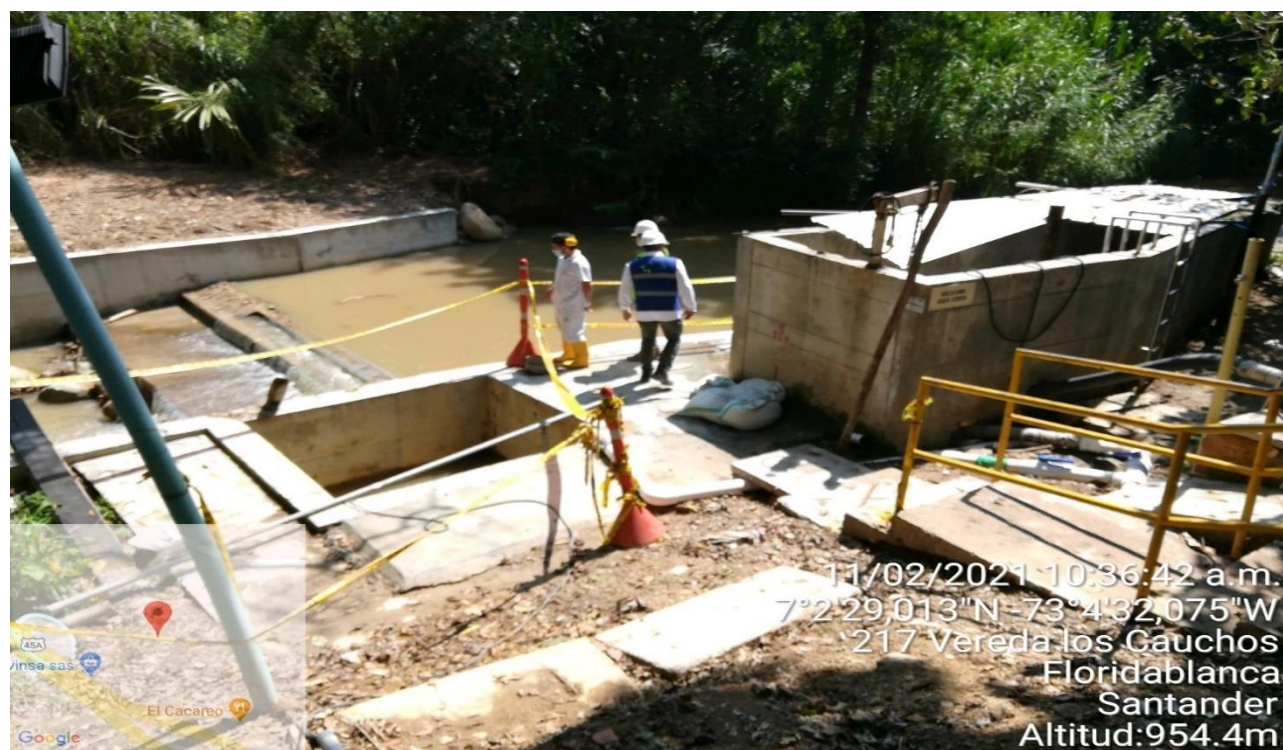
8.2.1.3. NUEVA BOCATOMA EN LA PLANTA PROCESADORA DE AVES - AVINSA S.A.S.

<p>Motivo de la Visita:</p>	<p>Solicitud de Visita Técnica Para Verificar y Aprobar la nueva estructura de la Bocatoma de AVINSA S.A.S, obra Aprobada mediante Radicado de salida CDMB 4387 del 10 de abril de 2019, cuyo permiso de Ocupación de Cauce fue autorizado mediante Resolución CDMB 000889 del 17 de julio de 2013.</p>
<p>Resultado del seguimiento:</p>	<ul style="list-style-type: none"> – Se evidencio que la estructura de la nueva Bocatoma completamente construida, en la cual se realizó una modificación en la parte maciza del canal, quedando esta con 15 cm menos de longitud respecto al diseño inicial, la rejilla sobre el canal de captación, está pendiente por instalar, debido a que esta no estaba contemplada en el diseño inicial. – Se verificó que no se ha dado inicio a las labores de demolición de la bocatoma obsoleta, correspondiente a la antigua estructura de captación, observando que aún están en pie: el dique de represamiento y el canal de aducción abierto, el cual está contenido entre el muro y los gaviones, existentes en el margen de la Quebrada Menzuly. – Se requirió, como medida preventiva, conservar la estructura del canal de aducción perteneciente a la antigua estructura de captación, ya que este contribuye a la protección contra la erosión de la rivera de la Quebrada Menzuly, sin embargo, este canal debe ser cubierto (sellado), conservando el nivel del muro, y no debe haber flujo de agua por dentro del mismo.

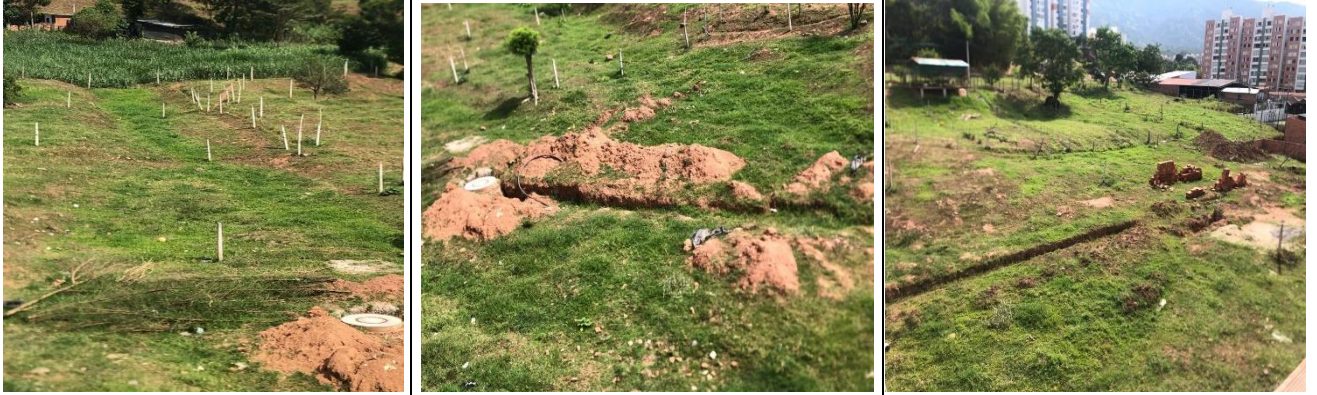
8.2.2.1. RAD CDMB 10859 DE 2020.

<p>Resultado del seguimiento:</p>	<ul style="list-style-type: none"><li data-bbox="573 201 1466 527">— Gracias a él Plano proporcionado por la Subdirección de Ordenamiento y Planificación Integral del Territorio – SOPIT, se logró determinar que por el predio objeto de estudio, corre una fuente de agua innominada con el código: 128, cuya intervención requiere permiso de Ocupación de Cauce.<li data-bbox="573 562 1466 821">— Se observo la construcción en proceso de una red de aguas, con un pozo de inspección y unas zanjas a medio excavar, la cual podría estar siendo usada para canalizar y desviar el cuerpo de agua que cruzaría el predio.<li data-bbox="573 856 1466 1339">— Mediante Radicado de salida CDMB 11192 de 2020, se requirió a XXXX CONSTRUCTORA S.A.S, que en caso de intervenir la fuente innominada con el código: 128, debe iniciar de forma inmediata el trámite del permiso de Ocupación de Cauce, en caso de intervenirlo sin la debida autorización, la CDMB como Autoridad Ambiental procederá a las actuaciones administrativas contenidas en la Ley 1333 de 2009.

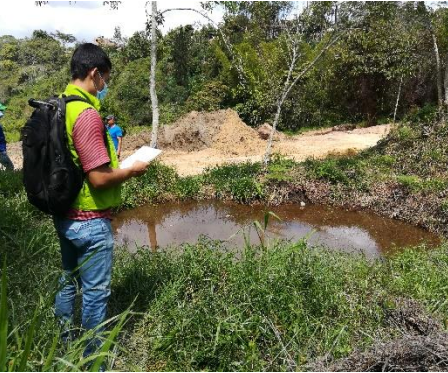
8.2.2.2. RAD CDMB 11169 DE 2020.

<p>Resultado del seguimiento:</p>	<ul style="list-style-type: none"><li data-bbox="570 191 1466 682">— Durante la visita, al interior del predio se encontró un reservorio de agua natural, el cual mediante una intervención sus aguas fueron desviadas para el aprovechamiento; mediante un mapa proporcionado por el SOPIT se logró identificar como un drenaje natural innominado con código: 1780403, el cual aguas abajo entregaría sus aguas a la Quebrada Palmar ó Hoya Honda identificada con el código: 17804<li data-bbox="570 709 1466 1249">— Se evidencia la construcción en proceso de un tanque subterráneo para el almacenamiento de agua con dimensiones de 2,1 metros x 2,4 metros x 1,2 metros de profundidad, el cual es alimentado por las aguas del drenaje natural innominado 1780403 mediante una tubería Nova Fort de 12” de diámetro, mediante un rebose en tubería Nova Fort de 6” de diámetro, con una longitud aproximada de 60 metros, entregaría el agua sobrante a la Quebrada Palmar ó Hoya Honda.<li data-bbox="570 1297 1466 1543">— Se evidencio la realizaron de labores de limpieza y descapote en gran parte del terreno perteneciente a la Rondas de protección hídrica, removiendo su cobertura vegetal natural, lo cual afectaría la dinámica hidrológica de la Quebrada Palmar ó Hoya Honda.<li data-bbox="570 1591 1466 1875">— Se empezó el trámite para el inicio de un proceso sancionatorio, teniendo en cuenta que la Ley 1333 de 2009 “<i>establece el proceso sancionatorio ambiental y en defensa del patrimonio ecológico del área de jurisdicción y los derechos fundamentales de la comunidad,</i>

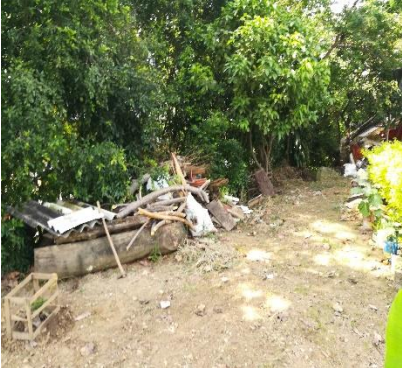
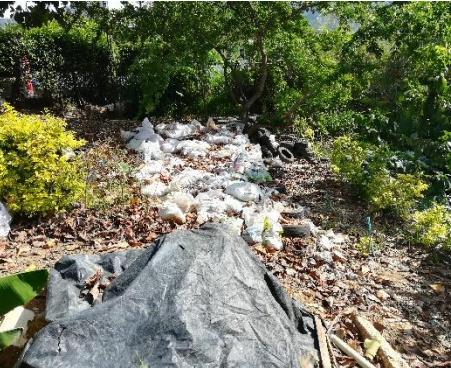
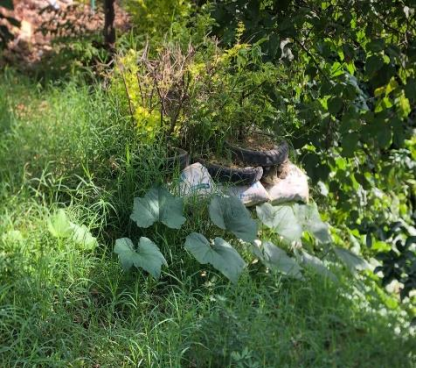
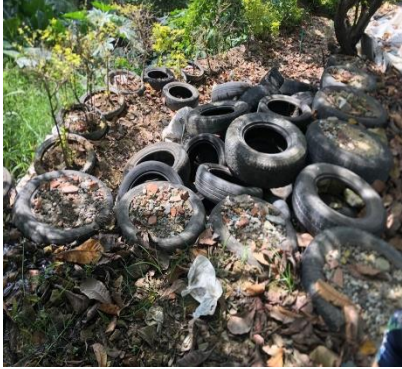
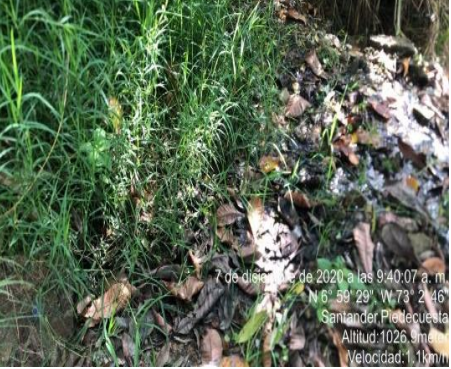
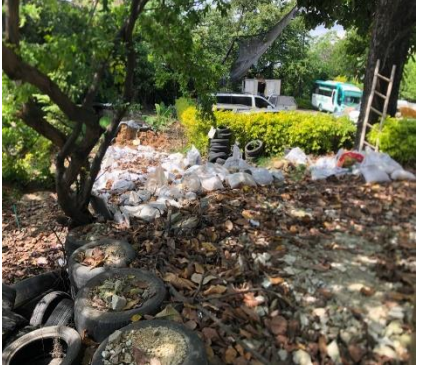
8.2.2.3. RAD CDMB 12588 DE 2020.

<p>Resultado del seguimiento:</p>	<ul style="list-style-type: none">- Se evidencia Residuos de Construcción y Demolición (RCD), Residuos Sólidos, materia vegetal y neumáticos, dispuestos sin ningún tipo de protección sobre la Ronda Hídrica de la Quebrada Villanueva, incumpliendo la franja mínima de aislamiento y contaminando el recurso suelo y agua, por lo cual, el señor _____, presidente de la Junta de Acción Comunal, se comprometió a recoger, en un plazo máximo hasta el 15 de enero del 2021, todos los desechos y material sobrante descritos, y retirarlos en su totalidad de la Ronda Hídrica de la Quebrada Villanueva.- Durante el recorrido realizado en el sitio, se evidencia un flujo de agua aparentemente potable, en el punto georreferencio con las coordenadas N: 1.264.998 E: -1.113.987 Cota: 1027 msnm, el cual corre hacia el talud en el margen de la quebrada en donde está construido el muro, asunto que fue remitido _____ de Servicios Públicos E.S.P, para que actúen de acuerdo a sus competencias y tomen las acciones pertinentes que haya lugar.- Se ejecutará nuevamente Visita Técnica de Inspección ocular a el lugar, en la fecha acordada, con el fin de verificar que se haya cumplido con el compromiso de retirar los desechos y material sobrante dispuestos en la Ronda Hídrica de la Quebrada Villanueva.

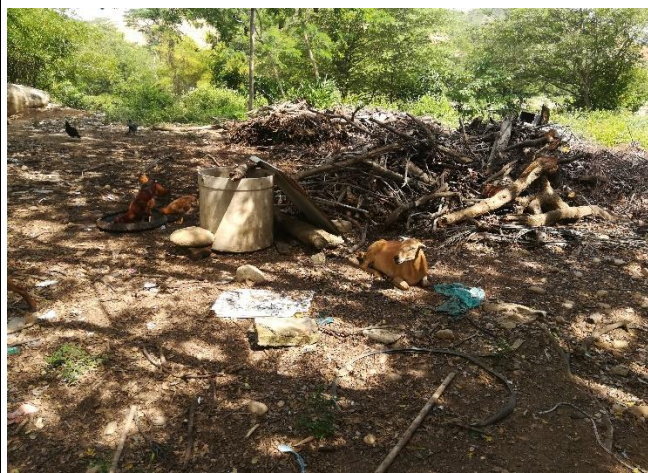
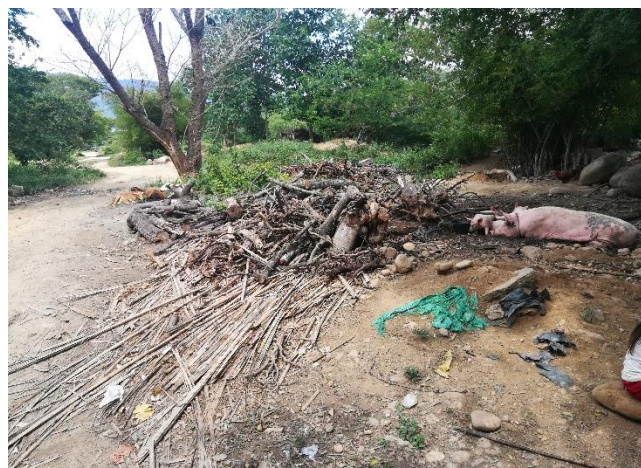
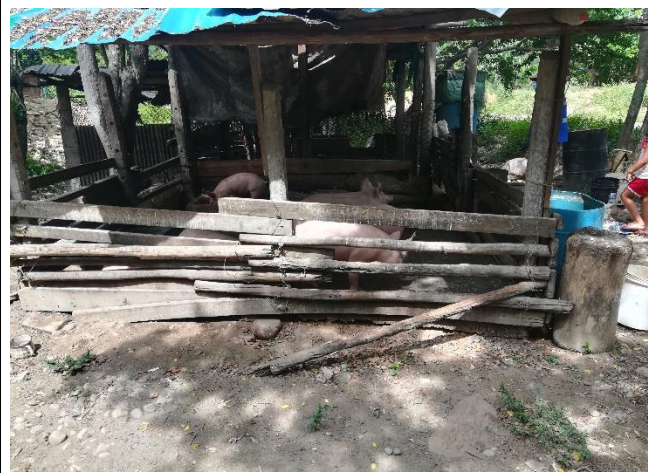
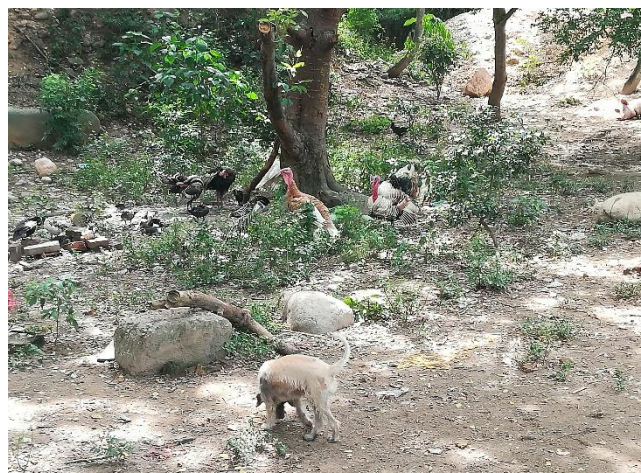
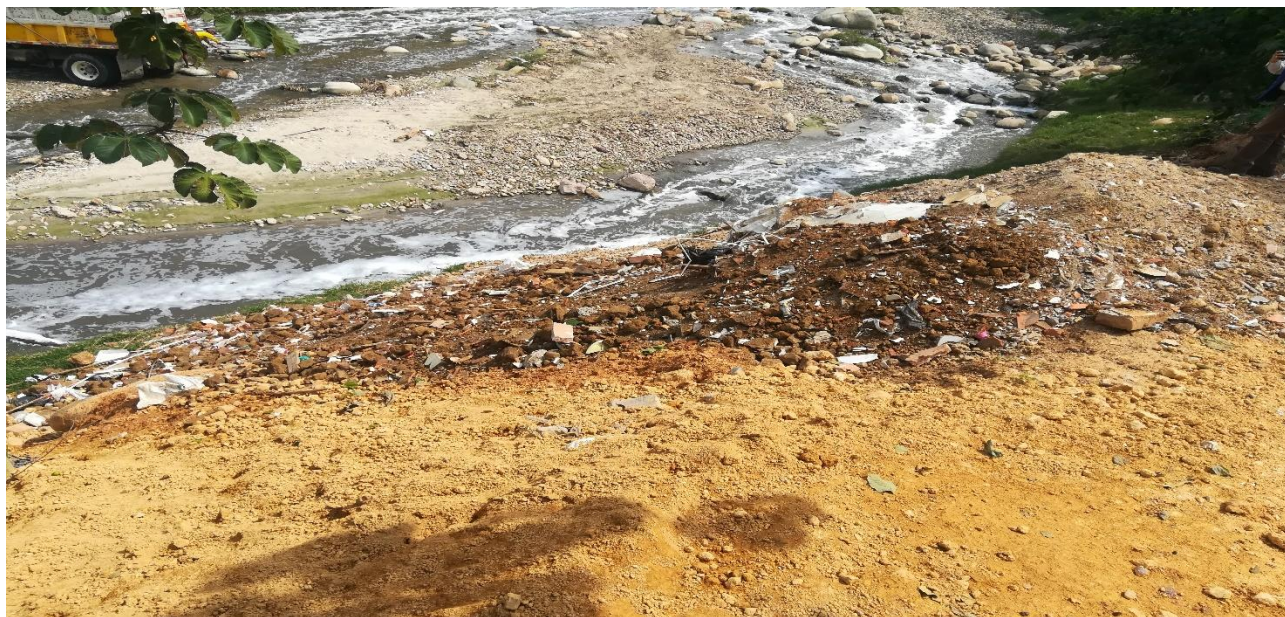
8.3.2.1. RAD CDMB 12404 DE 2020.

<p>Motivo de la Visita:</p>	<p>Se realizo visita técnica de inspección ocular el predio en cuestión, en respuesta a la denuncia presentada por el señor _____, en la cual informa sobre las presuntas afectaciones ambientales, que se estarían presentando a causa de la disponiendo RCD y tierra, para el relleno con este material, y la construcción de viviendas sobre la Ronda de Protección Hídrica del Rio Frio.</p>
<p>Resultado del seguimiento:</p>	<ul style="list-style-type: none"> – Al llegar al lugar, se evidencio aproximadamente 800 m³ de tierra y RCD, 18 m³ aproximadamente de material de biomasa y desechos sólidos, dispuestos de forma inadecuada sobre el margen del Rio Frio, lo cual representa un riesgo inminente de producirse una avalancha de agua, provocada por el arrastre de dicho material. – Se evidencia la presencia de aproximadamente 25 camuros, 50 aves de corral, 3 cerdos grandes y 5 lechones, generando contaminación del recurso suelo a escasos metros de la franja de protección hídrica,

<p>debido al vertimiento irregular del lavado de los corrales y el mal manejo de los desechos fecales de estos animales, además de la presencia de malos olores y focos de vectores.</p> <p>En concordancia con la evidencia encontrada, se procedió a elaborar el respectivo Informe Técnico Sancionatorio, de conformidad con “la ley 1333 de 2009: por la cual se establece el procedimiento sancionatorio ambiental y se dictan otras disposiciones”, en contra de quienes residen y/o quien fuere el propietario del predio en el cual se están presentando estas afectaciones ambientales.</p>
--	--

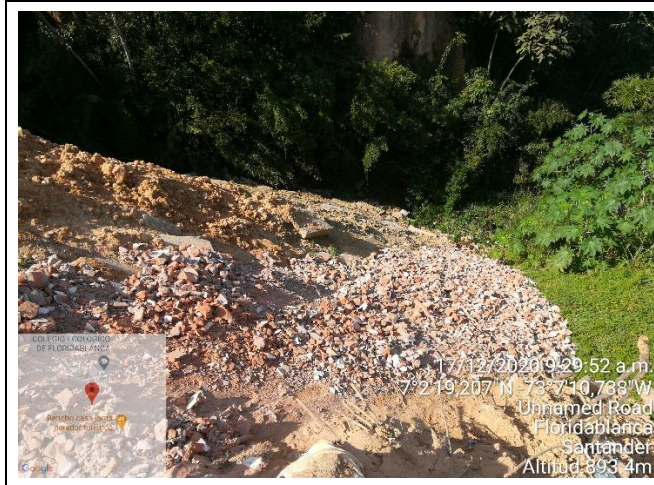
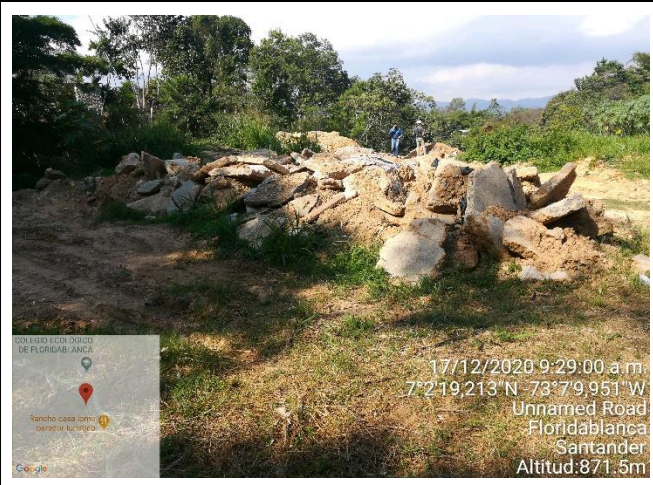
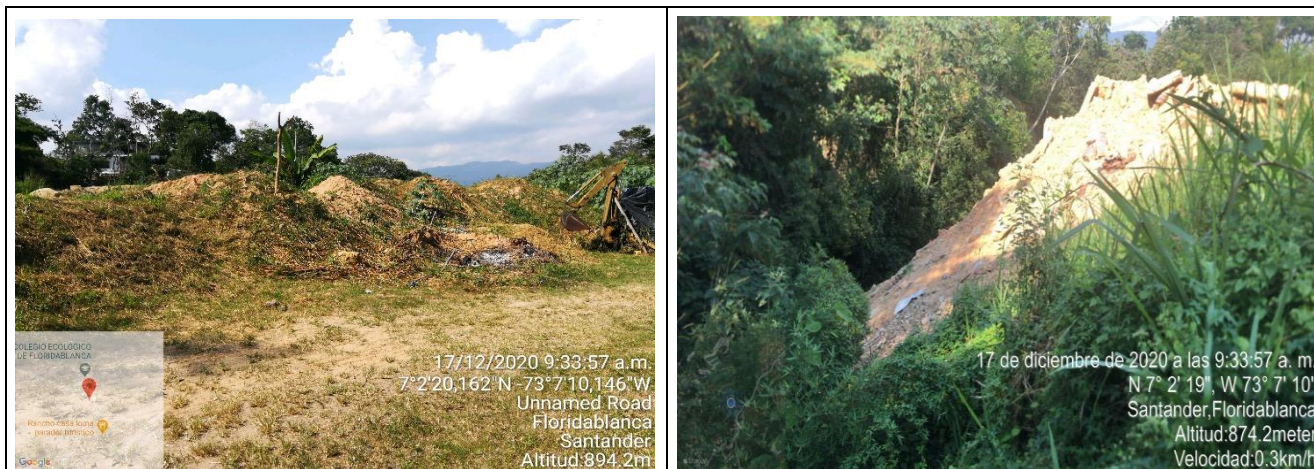
8.3.2.2. RAD CDMB 13470 DE 2020.

<p>Motivo de la Visita:</p>	<p>Se realizo visita técnica de inspección ocular el predio denominado finca “Los Trigales” vereda Ruitoque Bajo, Municipio de Floridablanca, en respuesta a la remisión echa por parte de la Inspección Policía de Control Urbano de Floridablanca, en la cual informan que un usuario “anónimo”, denuncia presuntas afectaciones ambientales, a causa de la ejecución de labores de remoción y movimientos de tierra que se estarían ejecutando en el predio mencionado anteriormente.</p>
<p>Resultado del seguimiento:</p>	<ul style="list-style-type: none"> – Al llegar al lugar, se evidencio un predio aproximadamente 1 Ha, el cual no cuenta con ningún tipo de restricción o barrera física para el control del acceso vehicular al mismo, evidenciando Residuos de Construcción y Demolición - RCD, dispuestos de forma inadecuada sobre el suelo y en el acantilado existente en el costado sur del predio, al indagar con los propietarios, manifiestan que no cuentan con los permisos correspondientes para ejercer esta actividad. – Gracias al mapa hidrográfico del predio, proporcionado por la Subdirección de Ordenamiento y Planificación Integral del Territorio (SOPIT) de la CDMB, se logró determinar que por el predio corre un drenaje natural innominado con el código 2080706, haciendo la salvedad que, los RCD se encuentran dispuestos por fuera de la línea de la corriente de este drenaje. – Se requirió a los propietarios del predio, construir algún sistema de encerramiento del predio que impida el ingreso de terceros, y así

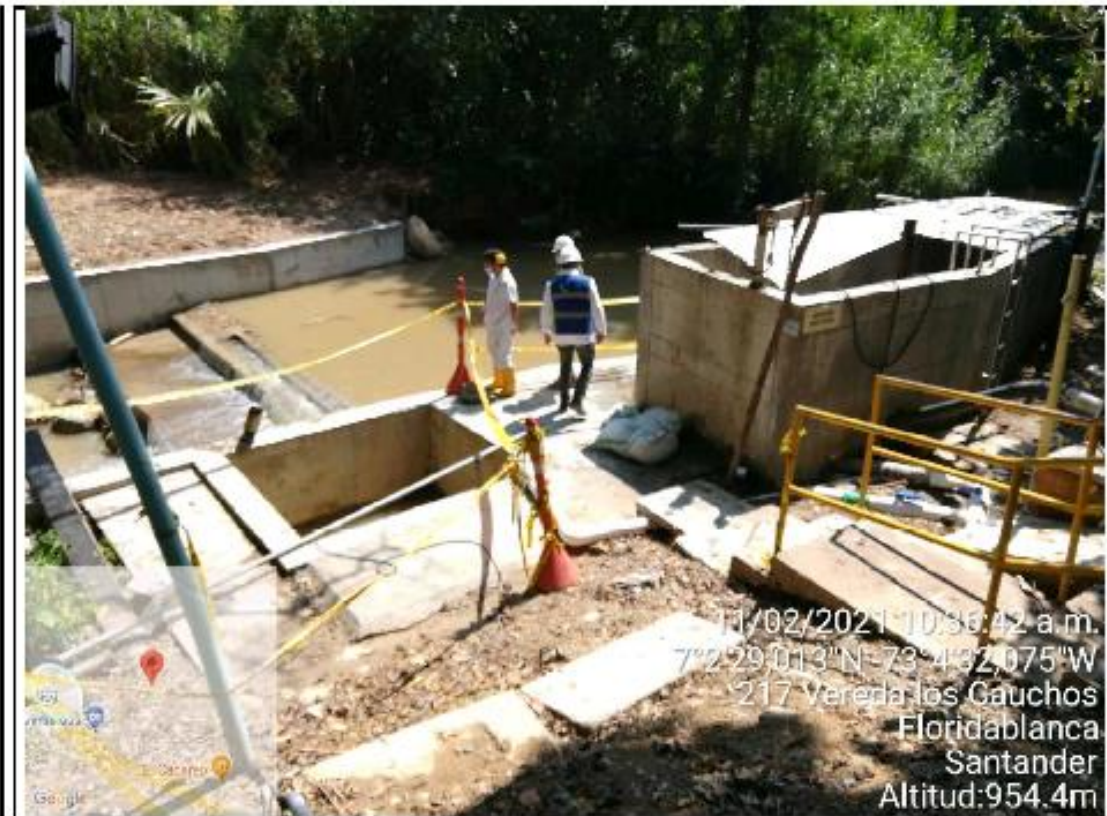
Imagen 2. Estructura de la Nueva Bocatoma

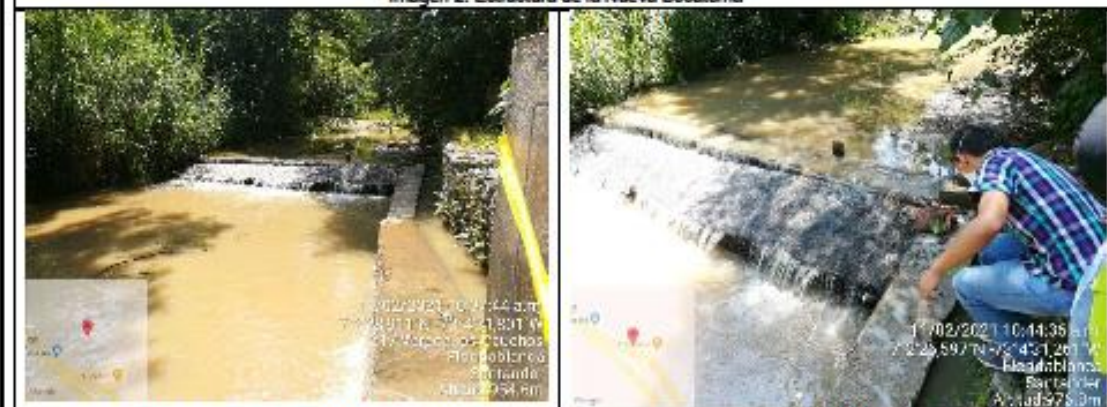
Imagen 3. Dique y Canal de Aduccion, antigua Bocatoma

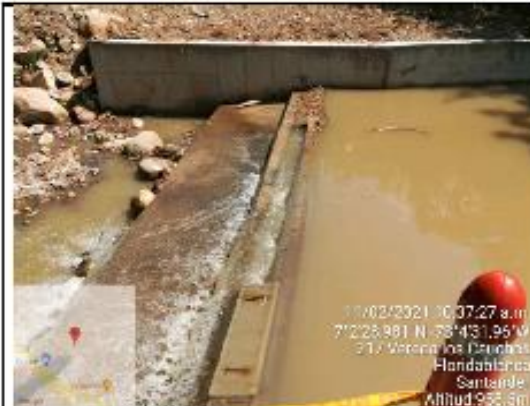
Imagen 5. Canal de Captacion sin su respectiva rejilla – Nueva Bocatoma.

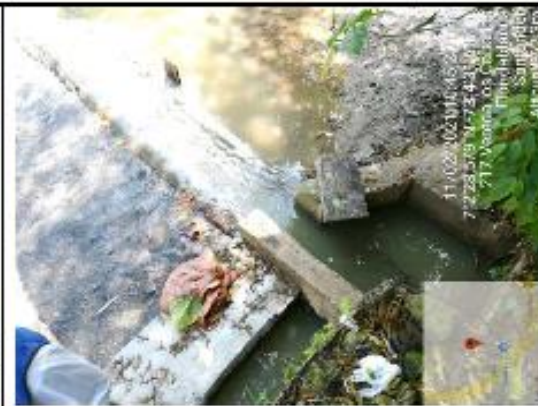
Imagen 6. Canal de Aduccion – Antigua Bocatoma.
