**ESTUDIO DE ACCIDENTALIDAD EN LA VIA QUE COMUNICA EL  
INTERCAMBIADOR EL PALENQUE CON EL CAFE MADRID EMPLEANDO LA  
METODOLOGIA DE LA AUDITORIA DE SEGURIDAD VIAL**

**UNIVERSIDAD PONTIFICIA BOLIVARIANA  
ESCUELA DE ADMINISTRACION E INGENIERIAS  
FACULTAD DE INGENIERIA CIVIL  
BUCARAMANGA**

**2012**

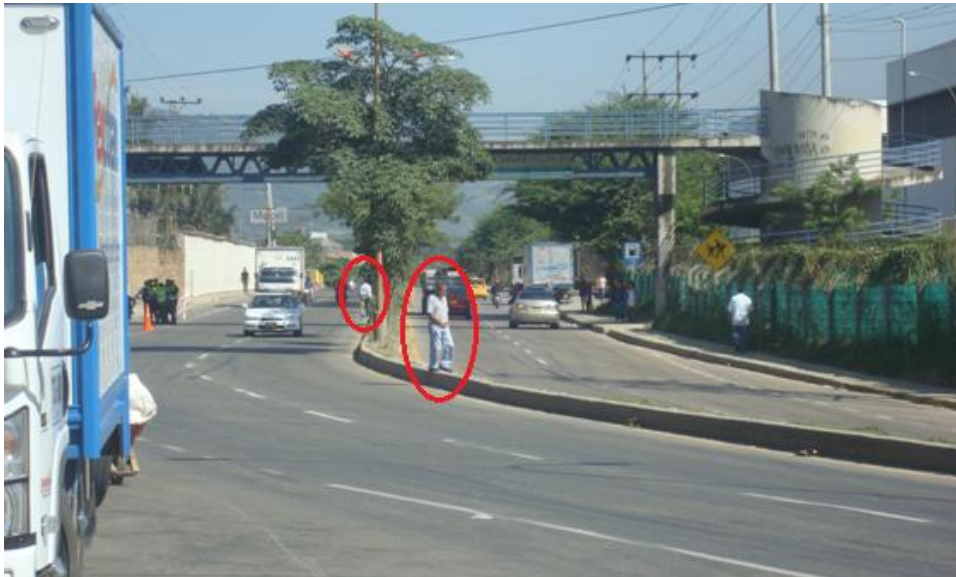
Se puede observar la imprudencia por parte de los peatones al cruzar la vía, puesto que existe muy cerca de ellos el puente peatonal.

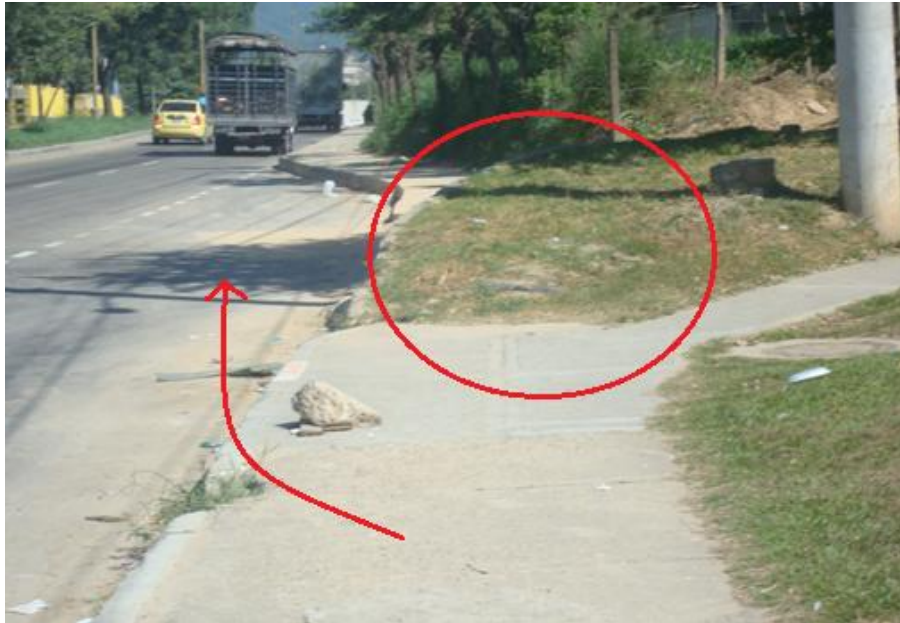
En la figura 6, el paso peatonal se encuentra obstruido debido a una irregularidad en la nivelación, la cual le resta continuidad al andén y esto hace que los peatones tengan que bajar de él para poder seguir transitando, esta inconsistencia puede generar la CAUSA 93 (Transitar distante de la acera u orilla de la calzada) de accidentalidad y poner en riesgo a los peatones.

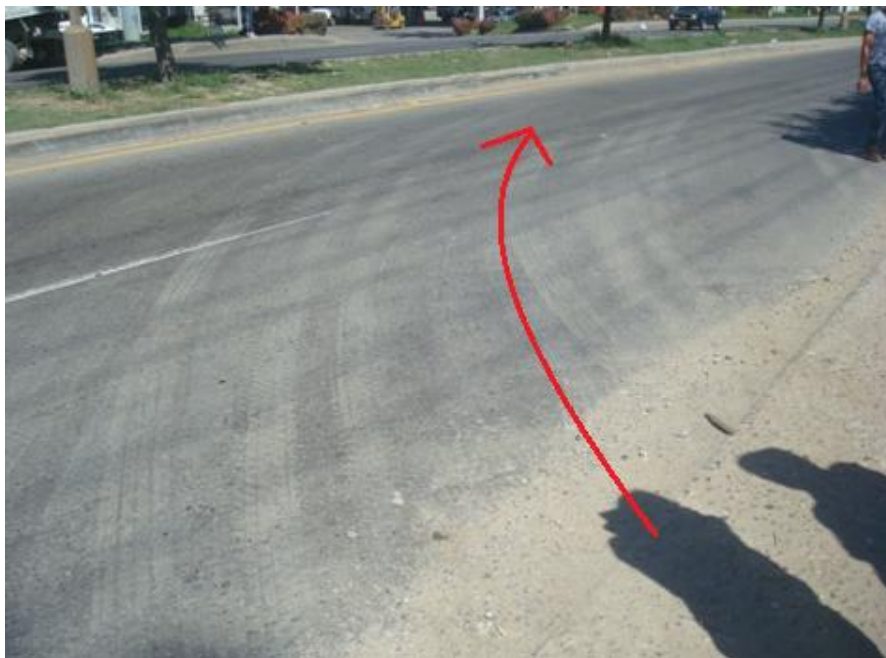
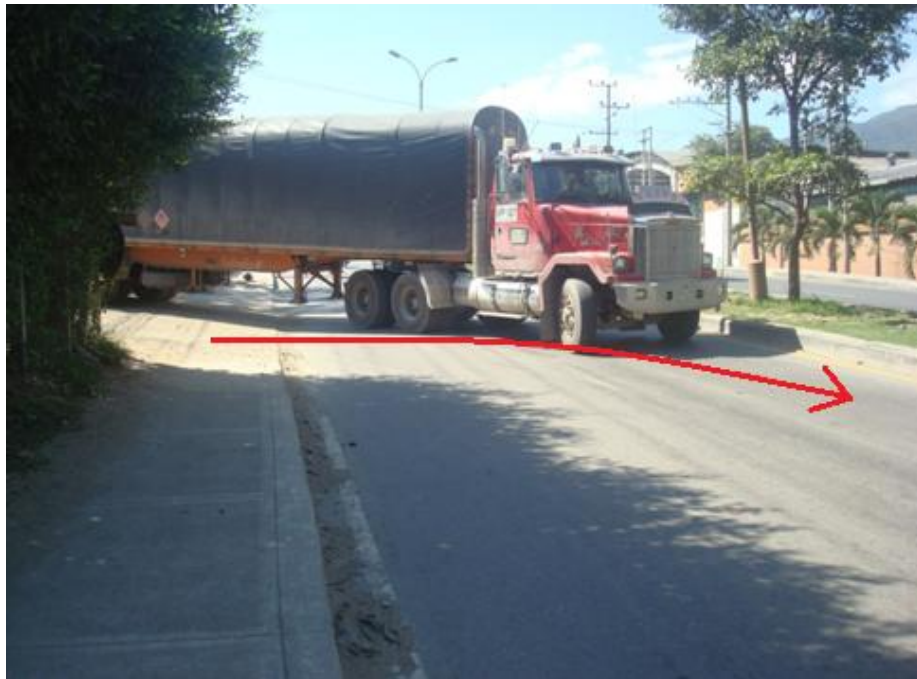
**Figura 8. Sentido Palenque-Café Madrid Km 10+600, radio de giro**

En las figuras 7 y 8, la vía se encuentra con numerosos accesos inadecuados para los usuarios de la misma. Estos accesos no cuentan con carril de desaceleración y sus radios de giro en las salidas hacen que el vehículo de carga tenga que ocupar los dos carriles, lo cual hace que se paralice el tránsito para darle paso al vehículo que está saliendo de dicho lugar como se muestra en la fotografía.

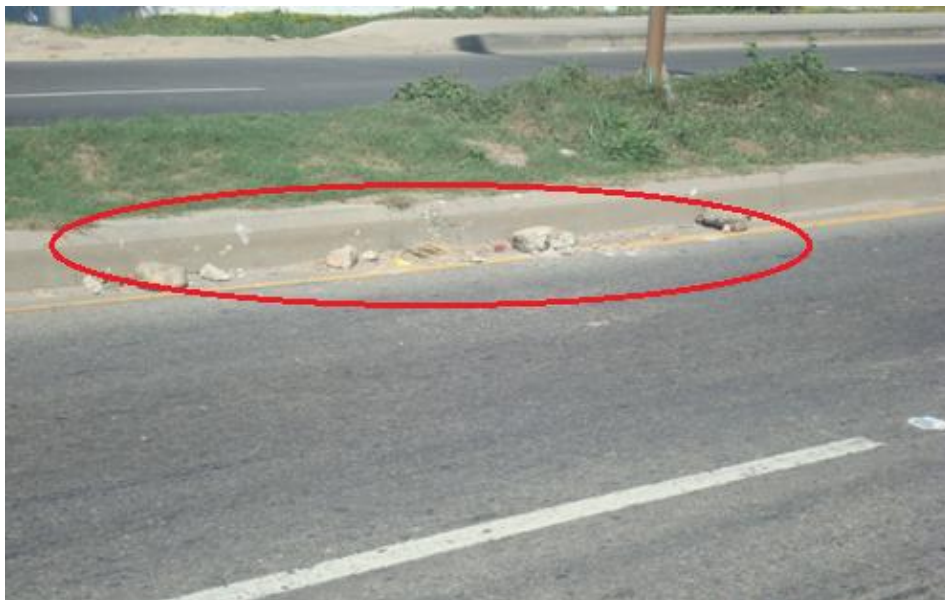
Se puede observar en la figura 9 la presencia de escombros y piedras a lo largo de la vía, estos obstáculos claramente pueden generar accidentes a los vehículos que transitan a gran velocidad. Siendo ésta la CAUSA 111 (Dejar obstáculos en la vía) de accidentalidad, donde se constituye un factor de riesgo grande tanto para conductores como peatones.

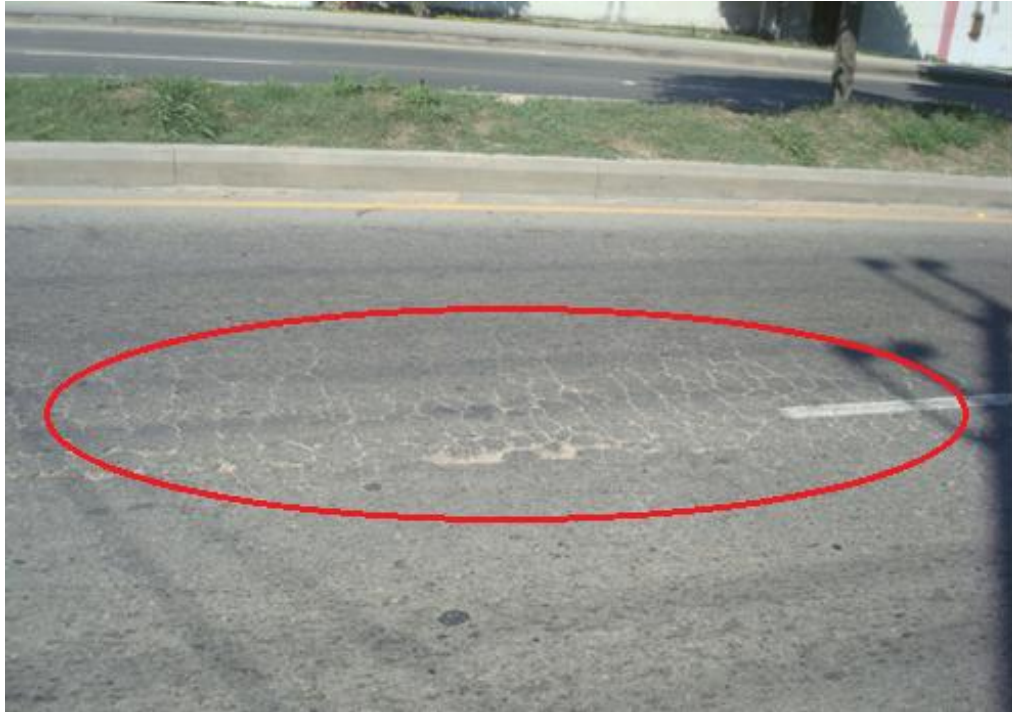
En la figura 10, kilómetro 10+800, el estado de la superficie de rodamiento repercute directamente sobre la distancia de frenado, esto ocasiona que el conductor en algunos casos tenga que recurrir a maniobras evasivas que pueden terminar en accidentes.

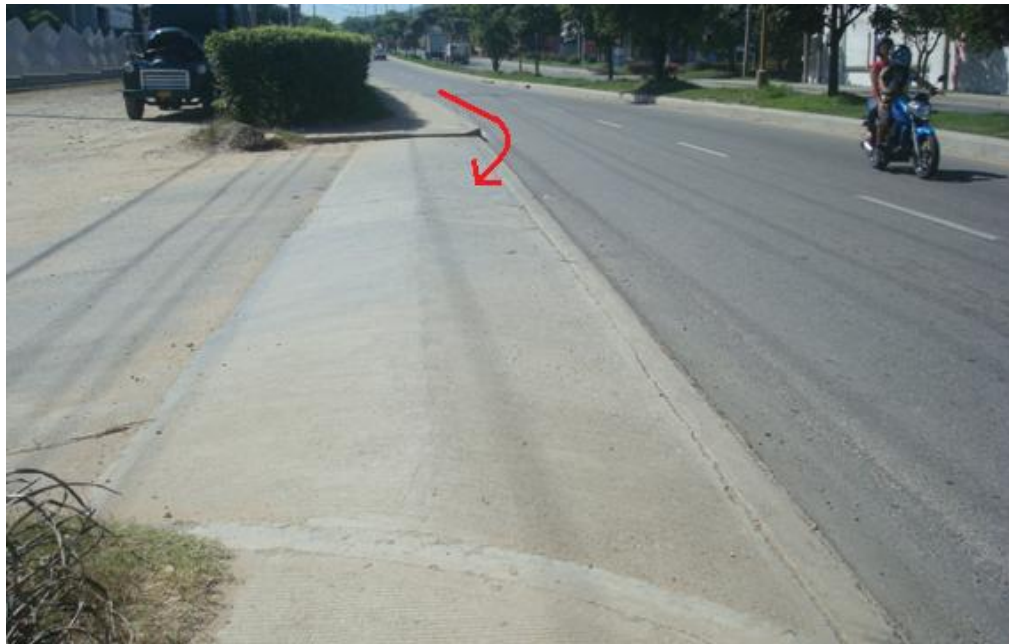
En la figura 11 se puede observar la presencia de un pompeyano en uno de los accesos de la vía. Existe un riesgo para los usuarios, ya que no hay un carril de desaceleración y ésta es una vía de alta velocidad.

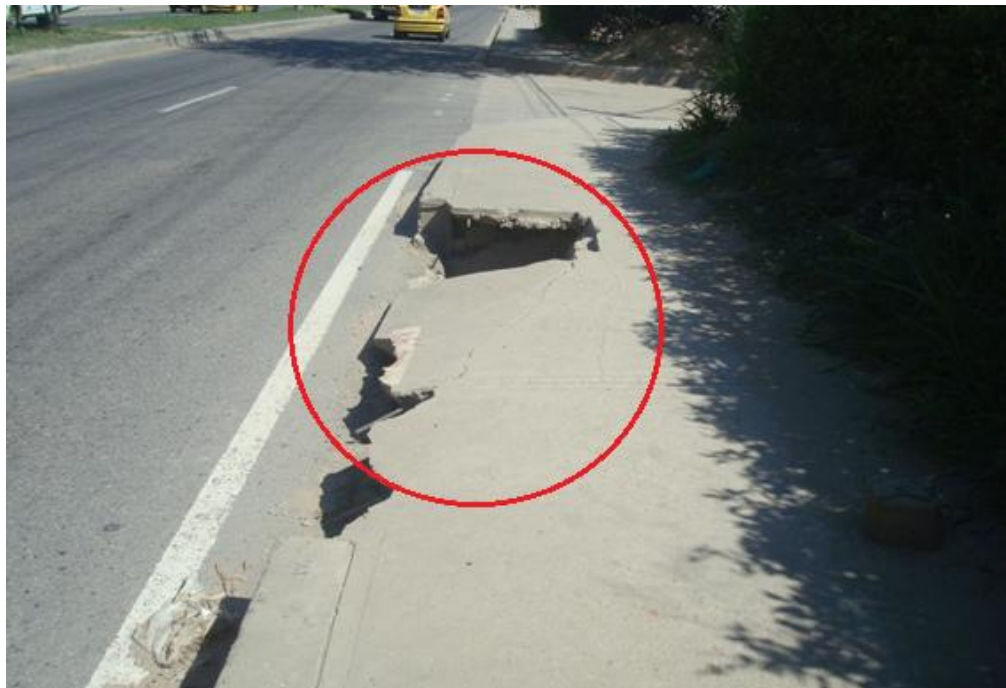
En el kilómetro 10+900 se encuentra el sumidero en mal estado debido a que el concreto esta fracturado, el cual pone en riesgo la seguridad de los peatones que transitan por el andén, no solo por el hecho de caer en el, sino por el peligro que representa evadirlo al transitar por la vía, especialmente cuando éste se congestiona por altos flujos peatonales, ya que el ancho del andén no tiene la capacidad proporcional, otro caso de la CAUSA 93 (Transitar distante de la acera u orilla de la calzada).

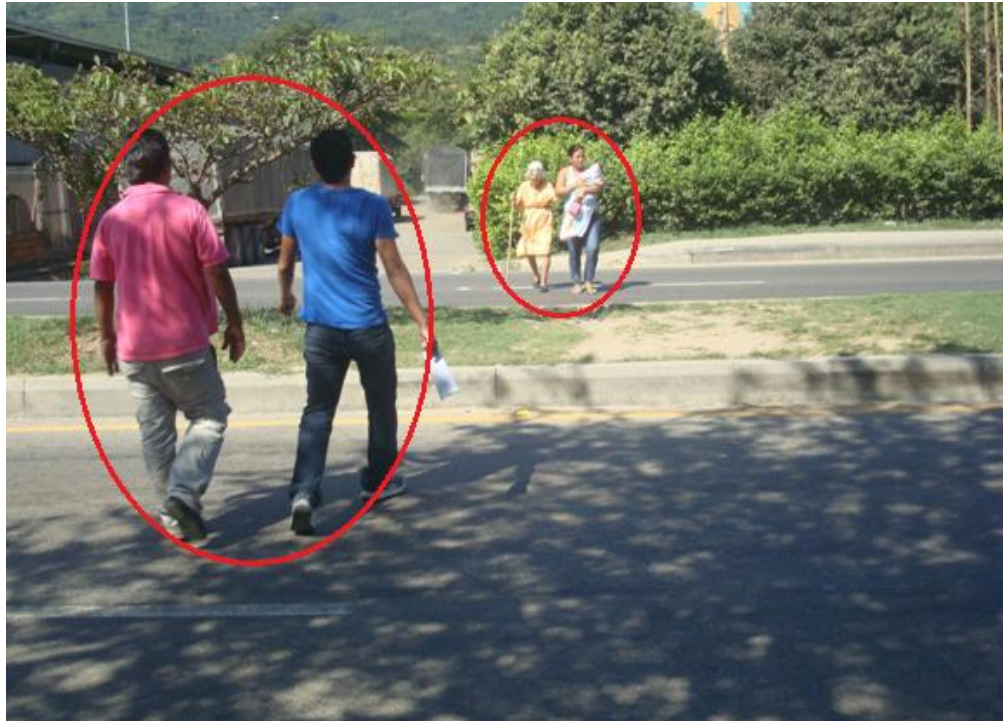
Uno de los principales factores de accidentalidad en la vía sin duda alguna es la falta de pasos a desnivel para los peatones, ya que en todo el tramo de aproximadamente 9.3 km solo existe un puente peatonal. En la vía el Palenque-Café Madrid el flujo peatonal es muy alto, principalmente en el kilómetro 10+000 hasta el 13+000, donde se encuentra este único paso a desnivel (K10+300). En la figura 14 se puede observar personas cruzando la vía, esto genera accidentes debido a la CAUSA 409 (Cruzar sin observar), puesto que la vía no es apta para que los peatones crucen de una manera segura.

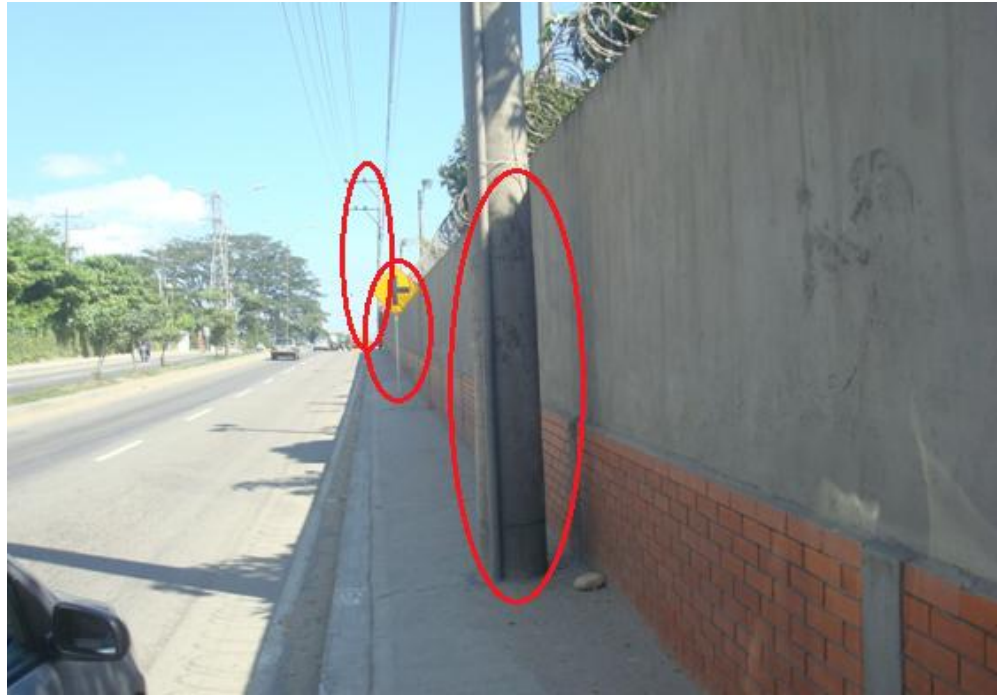
En la figura 14, kilómetro 11+570, el paso peatonal en el andén se encuentra obstruido por postes y señales de tránsito, los cuales quitan ancho útil al andén y es muy probable que cuando haya un flujo peatonal alto, estos tengan que bajar a la vía para poder transitar, lo cual produce un alto índice de accidentalidad donde generalmente transitan vehículos a altas velocidades. Nuevamente se presenta la CAUSA 93 (Transitar distante de la acera u orilla de calzada).

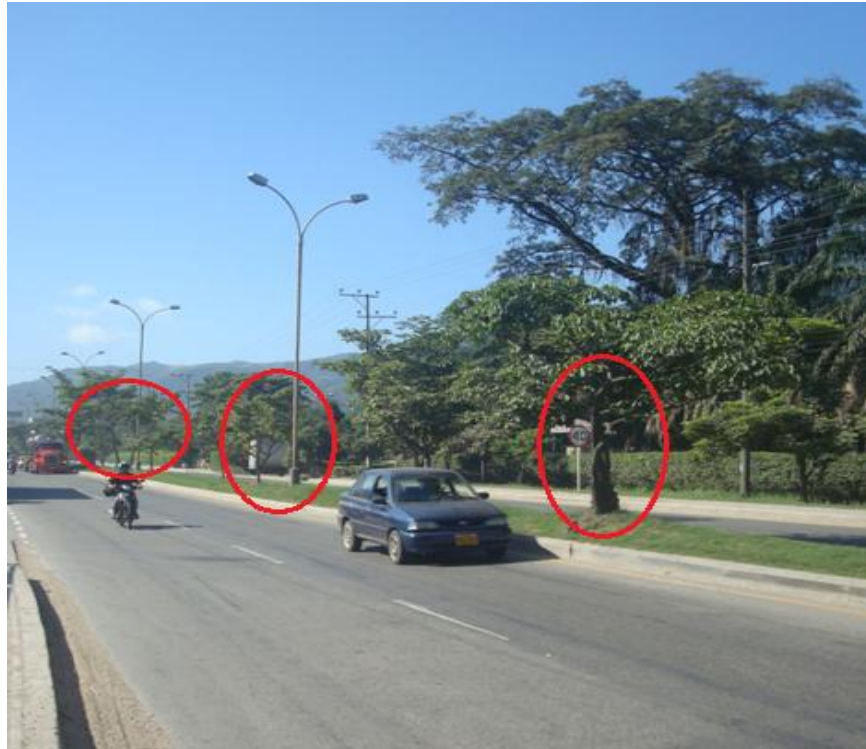
En la figura 15 se puede observar una de las falencias más importantes de la vía, la presencia de obstáculos fijos como lo son árboles y postes de iluminación sobre el separador y los costados de la vía. Los cuales constituyen un riesgo permanente para los vehículos que puedan impactar con éstos, ya sea por la pérdida de control del vehículo por parte de quien lo conduce. La pérdida de control del vehículo se puede producir por no conducir a velocidad razonable y prudente, por factores humanos o fallas mecánicas del vehículo.

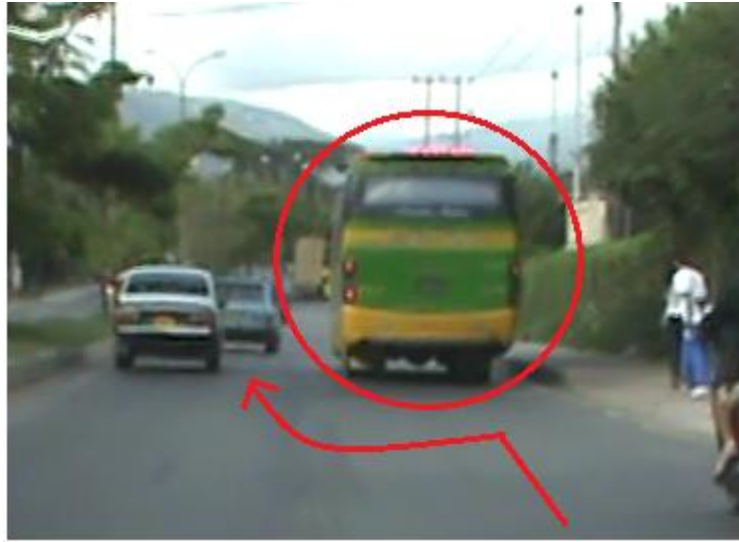
A lo largo de la vía se observó la falta de paraderos de buses apropiados para los usuarios. La escases de los mismos, generan riesgo de accidente, puesto que eliminan la continuidad del carril al detenerse para el ascenso y descenso de pasajeros.

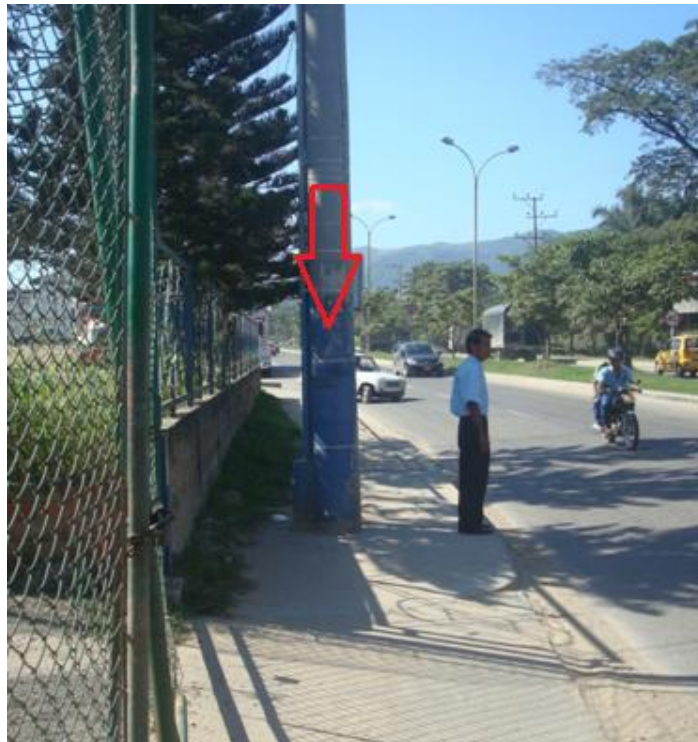
En la figura 17 se puede observar la presencia de obstáculos para los peatones que disminuyen el ancho útil del andén, en este caso un poste. CAUSA 93 (Transitar distante de la acera u orilla de la calzada).

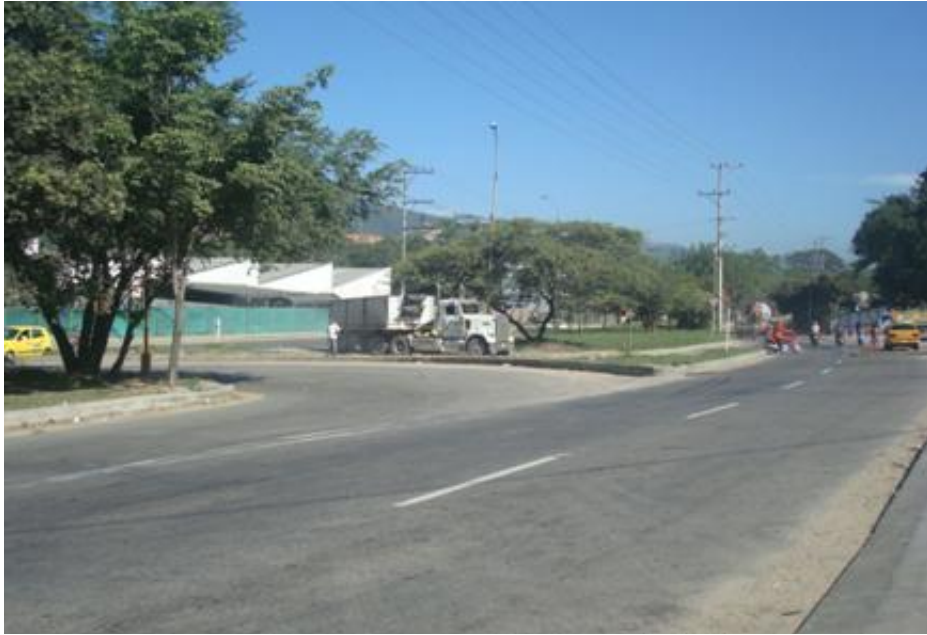
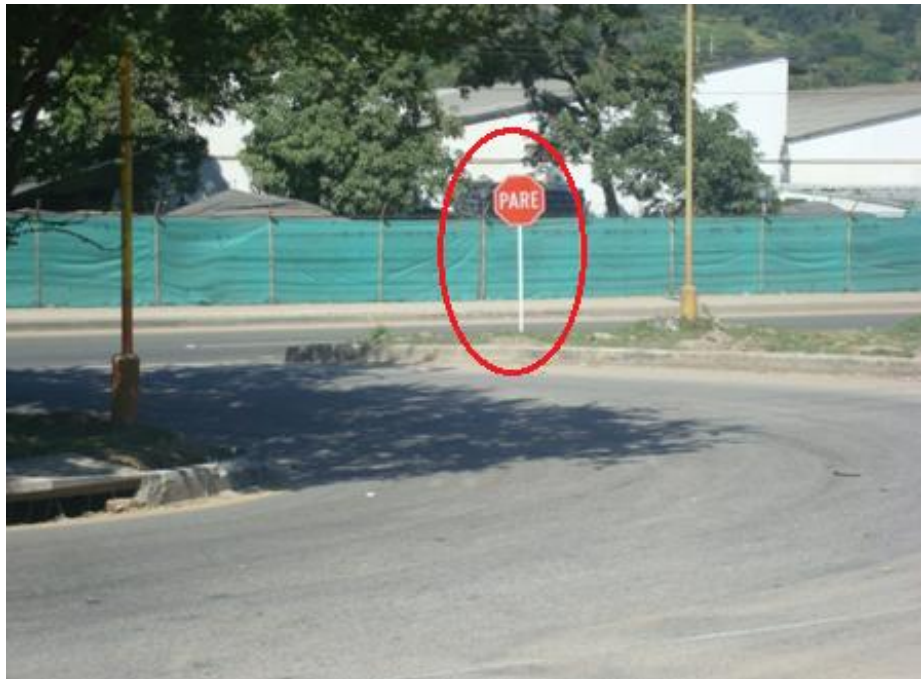
**Figura 19. Sentido Palenque-Café Madrid Km 11+300, retorno**

En el kilómetro 11+300 se encuentra un retorno, el cual tiene algunas inconsistencias técnicas. En la figura 18 se puede observar que el retorno no tiene la señalización adecuada, ya que carece de demarcación, delineador de canalización y delineadores de curva horizontal. Y en la figura 19 se puede observar que la señal de pare es incorrecta, ya que la señal que debe ir en ese lugar del retorno es la señal de ceda el paso.

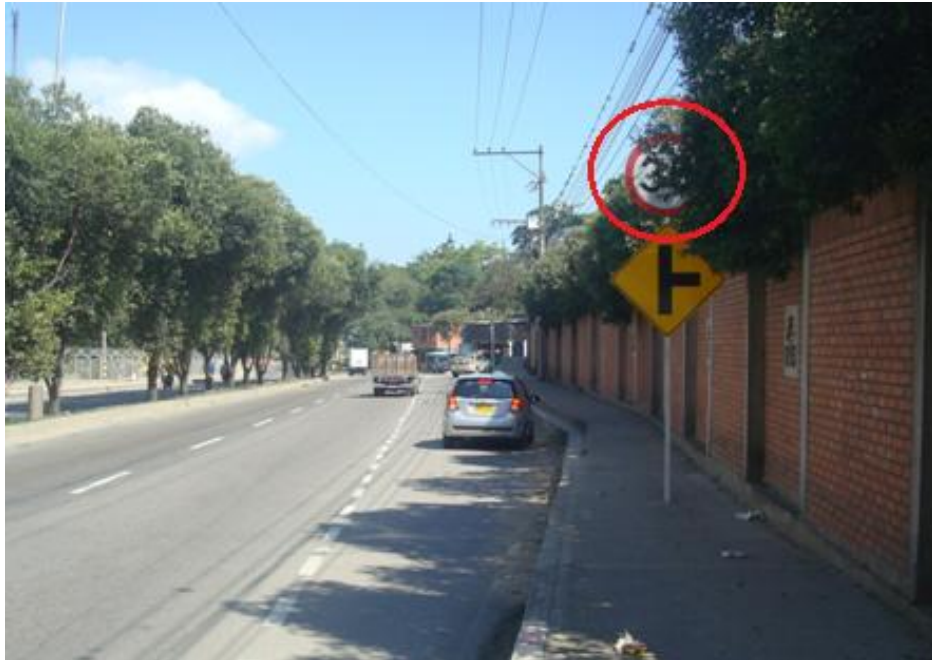
La señal de velocidad se encuentra con poca visibilidad debido a que la vegetación es abundante y oculta parte de la señal reglamentaria.

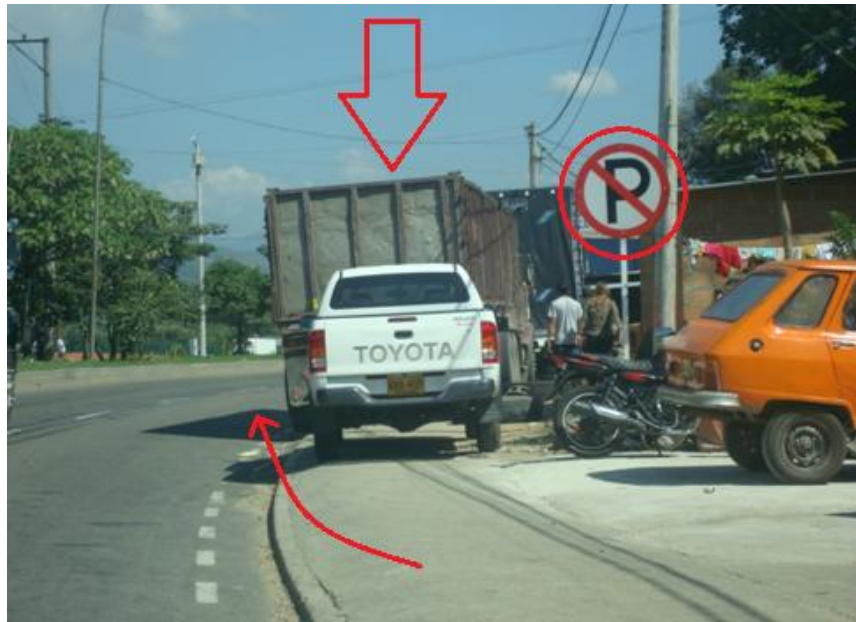
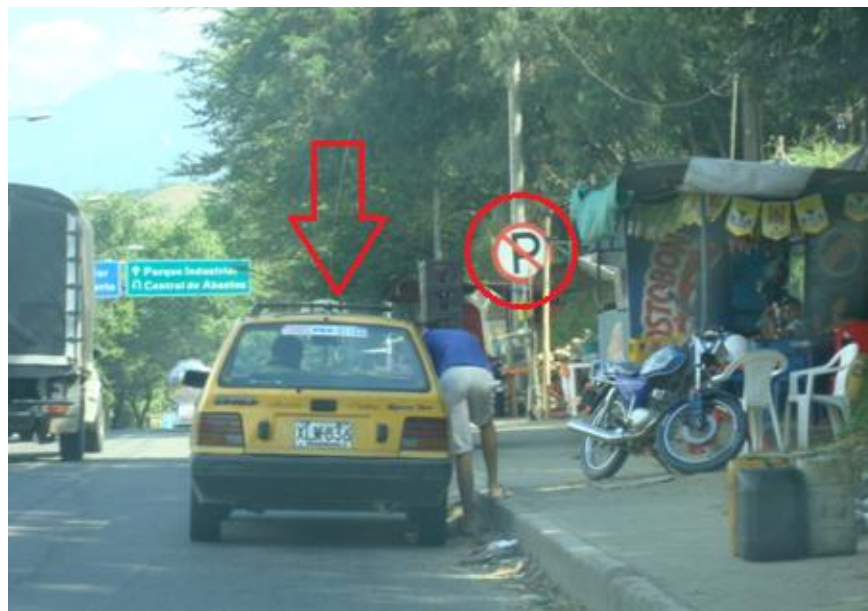
**Figura 26. Sentido Palenque-Café Madrid, imprudencia 2**

En las figuras 25 y 26 se muestra el total irrespeto a las señales de tránsito, la invasión del espacio público en los andenes por parte de algunos conductores, lo cual hace que se presente la CAUSA 93 (Transitar distante de la acera u orilla de la calzada), haciendo que los peatones tengan que hacer un desvío por la vía generando un riesgo de accidente significativo y la CAUSA 141 (Vehículos mal estacionados), puesto que los vehículos parqueados en la vía ponen en riesgo a los usuarios, ya que se podría generar un accidente.

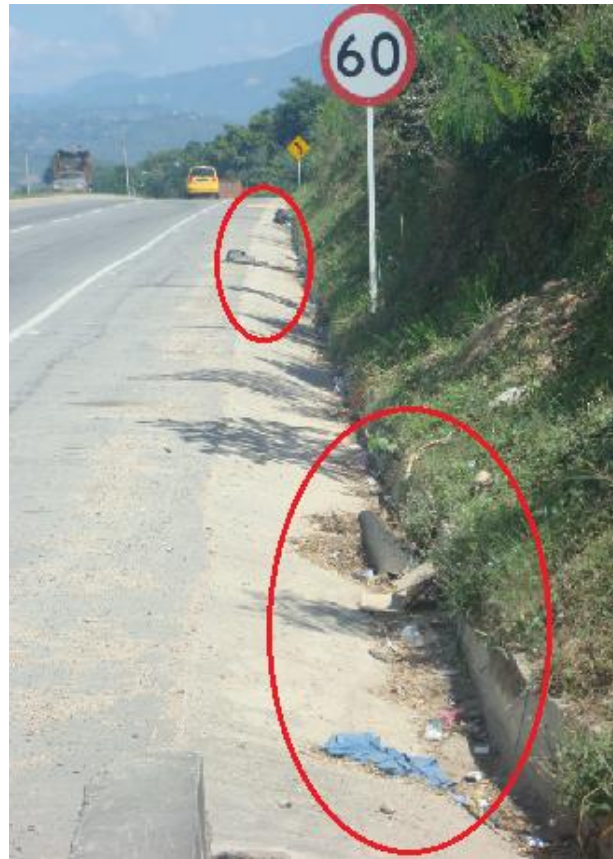
La figura 27 muestra la falta de mantenimiento en las cunetas de la vía, ya que estas basuras pueden interrumpir el flujo normal del agua ocasionando estancamientos y haciendo que se produzca la CAUSA 304 (Superficie húmeda), lo cual puede generar daños en la estructura del pavimento a mediano o largo plazo, impidiendo el drenaje normal del agua y creando un factor de accidentalidad en la vía.

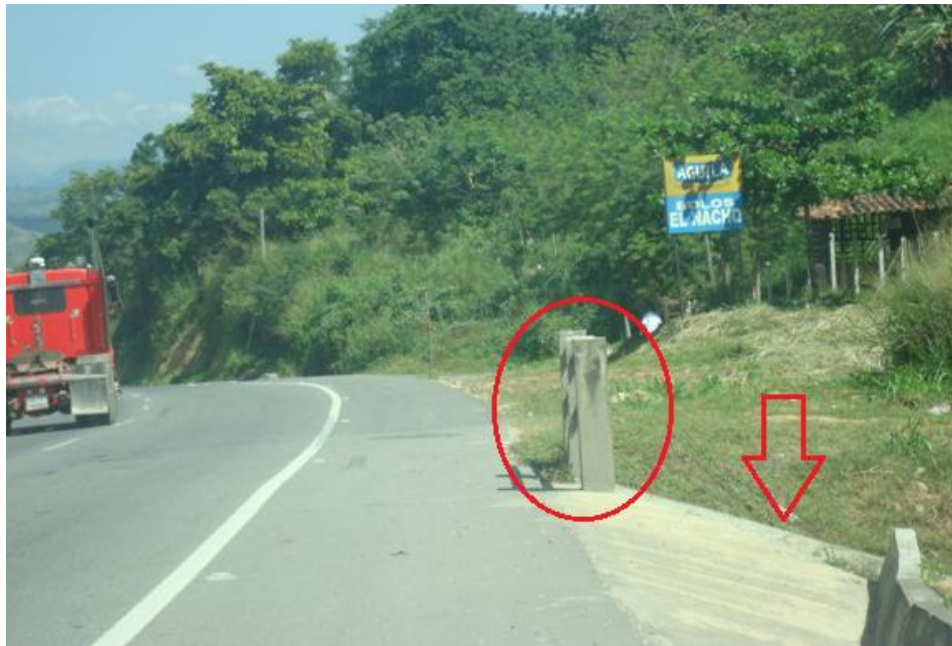
En la figura 28 se muestra un obstáculo lateral que fácilmente podría ser impactado por un vehículo al encontrarse en una curva. Además se encuentra al lado de un pequeño abismo en donde desemboca el drenaje, esto le añade riesgo de accidentalidad grave.

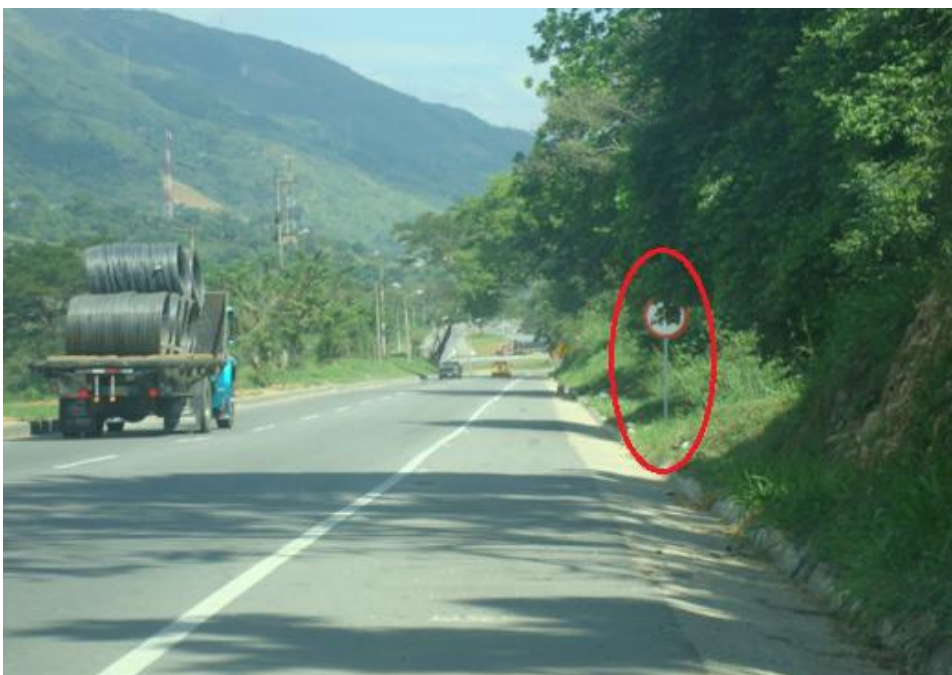
La figura 29 muestra otro caso en que la señal de tránsito reglamentaria no puede ser visualizada por los conductores debido a la vegetación de la zona.

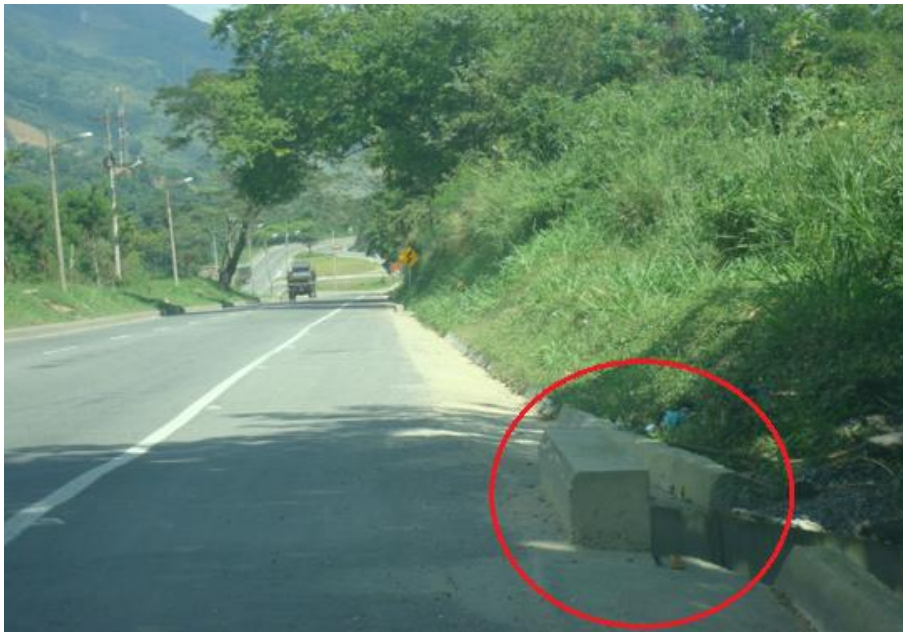
En la figura 30 se muestra un obstáculo lateral poco visible y más si se transita en las horas de la noche con la poca iluminación de la zona, donde a grandes velocidades podría generar un volcamiento del vehículo. Se considera otro factor de riesgo importante a lo largo del tramo.

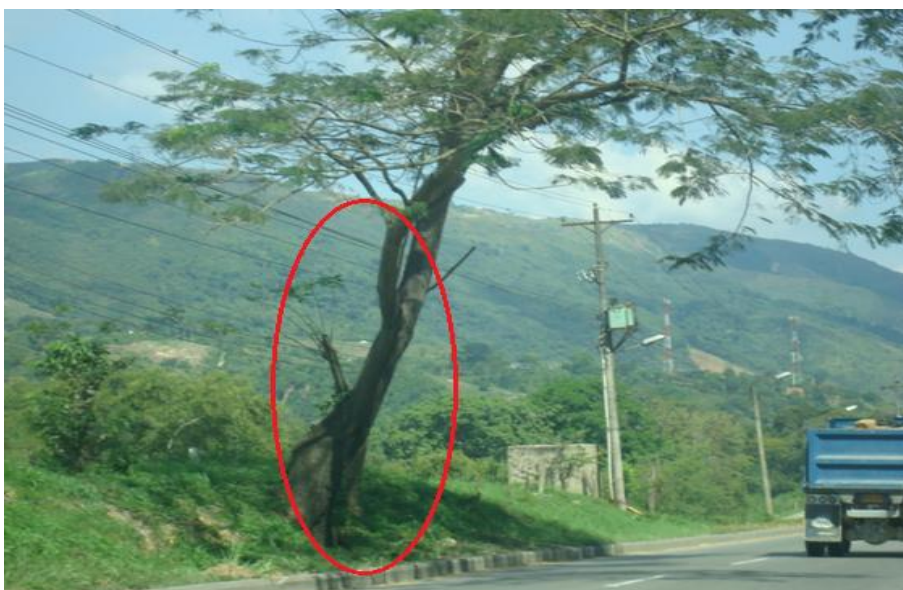
En la figura 31 se muestra otro caso de obstáculo lateral, en esta oportunidad un árbol que se encuentra muy cerca de la vía, supremamente peligroso ya que, como se puede observar, este lugar no cuenta con una berma que pueda disminuir el riesgo de colisión con este obstáculo.

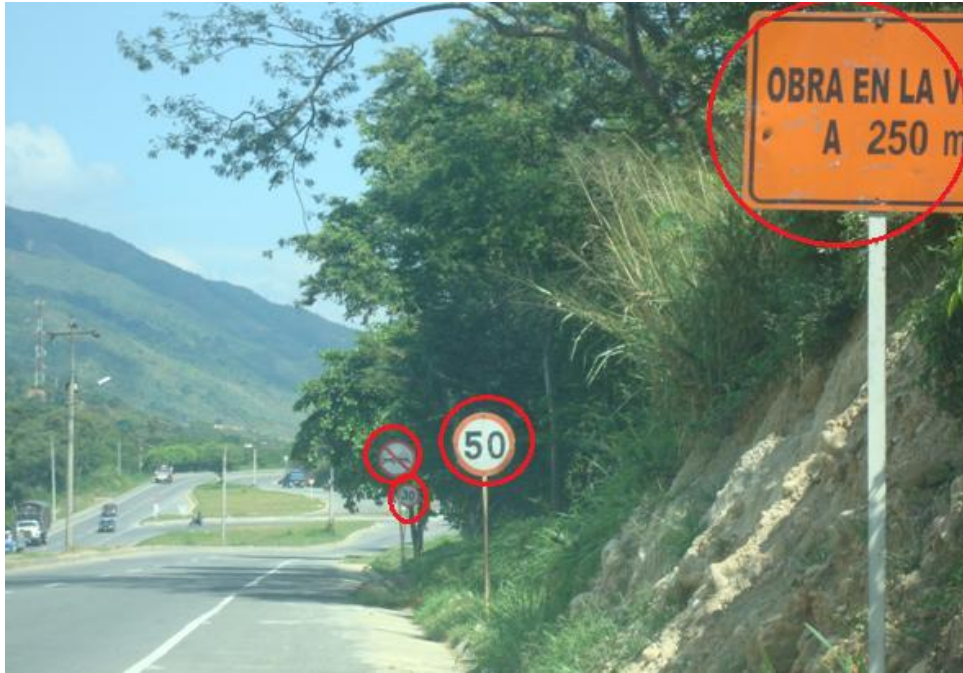
La figura 32 muestra una señalización confusa, ya que en primer lugar no se visualiza una obra en la vía. Hay una señal de prohibido adelantar pero no hay razón de esta ya que la vía es una doble calzada, además las señales de velocidad máxima permitida se encuentran muy próximas la una de la otra y son diferentes. Esto genera confusión en los usuarios y puede ocasionar accidentes por factores humanos. Se supone que estas señales fueron colocadas durante un mejoramiento de la vía pero no las retiraron después de terminar esta.

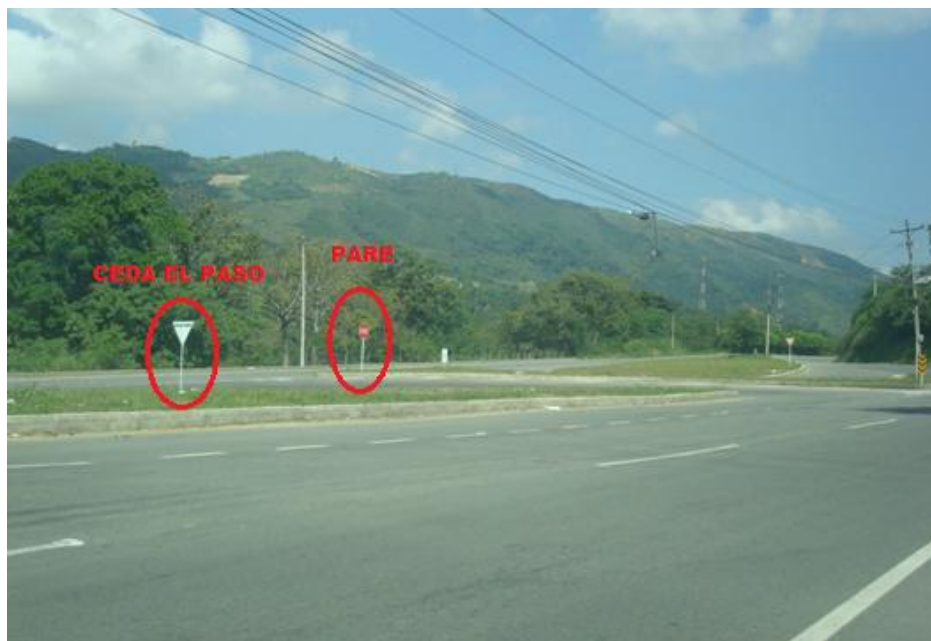
Se muestra una inconsistencia en las señales del retorno, ya que carece de demarcación y delineadores de curva horizontal. Esto genera confusión en los conductores y además un riesgo si se transita en horas de la noche con poca iluminación.

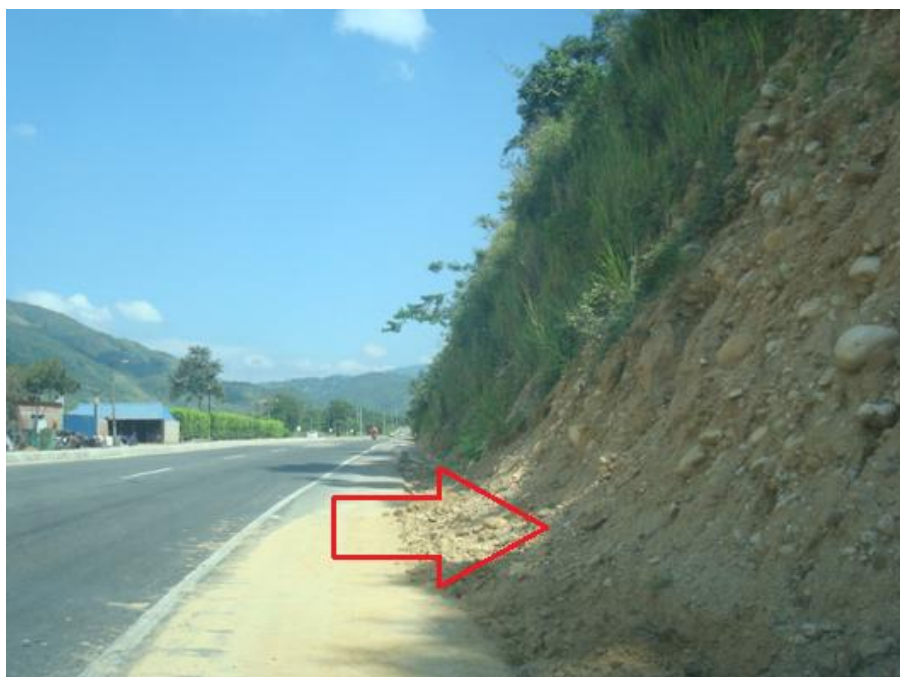
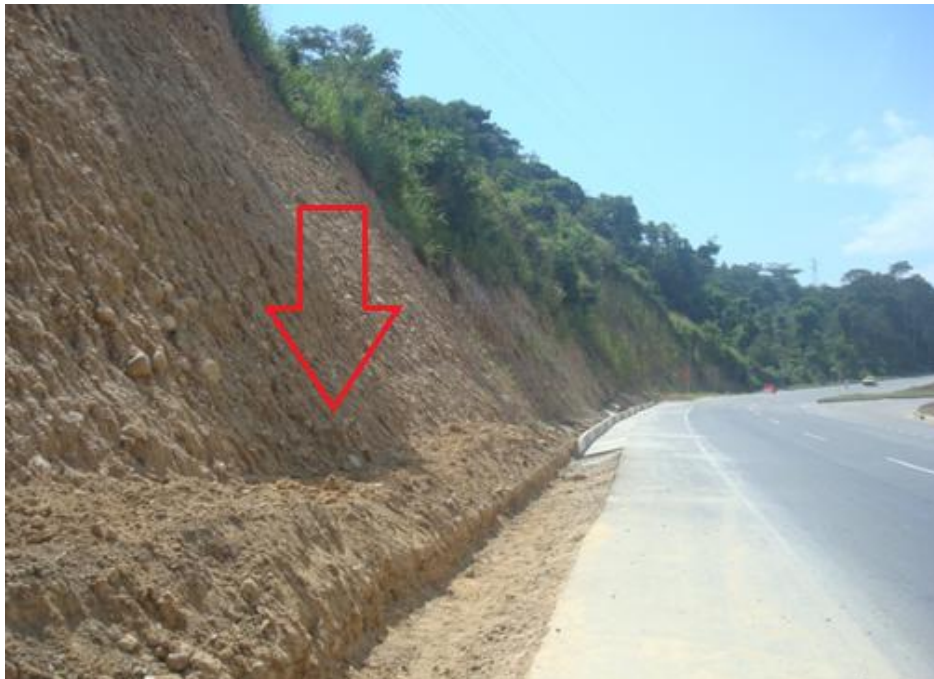
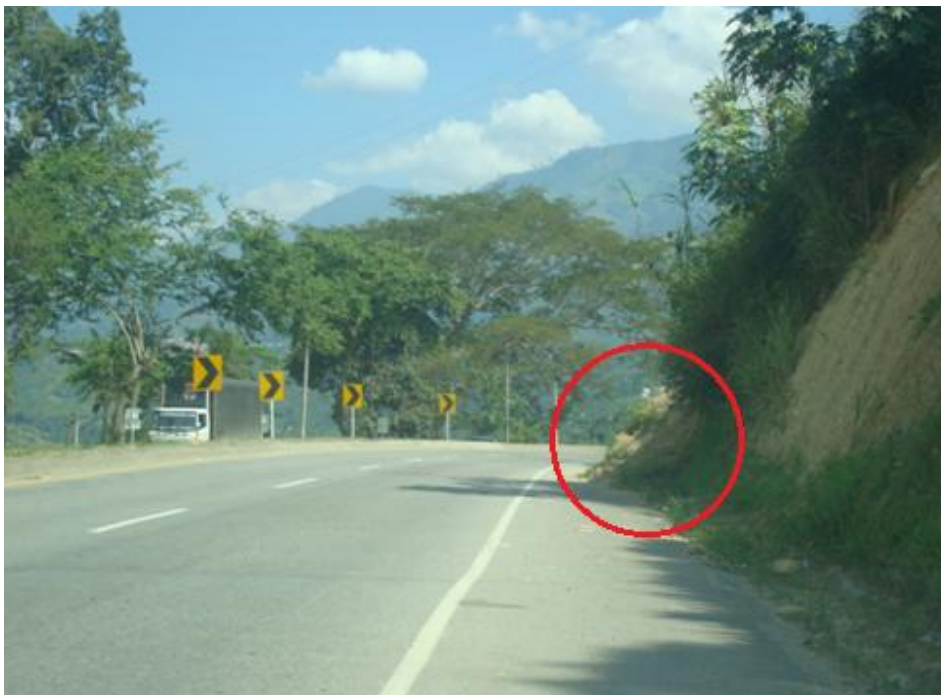
**Figura 35. Sentido Palenque-Café Madrid, derrumbes en la vía**

A lo largo del kilómetro 14+000 hasta el 19+000 se presentan derrumbes en los que no se han tomado medidas necesarias, los cuales obstruyen parte de la vía y

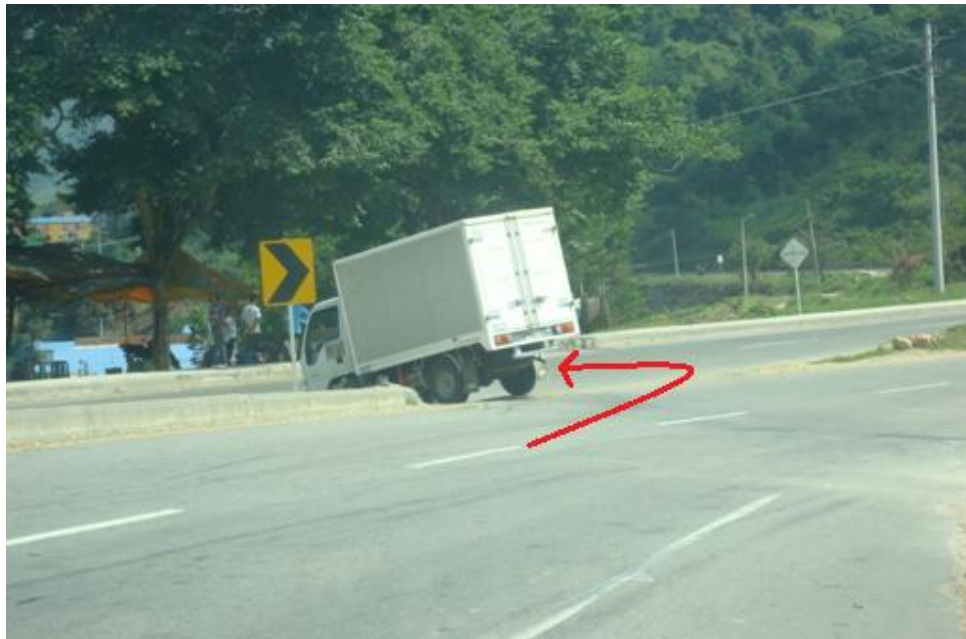
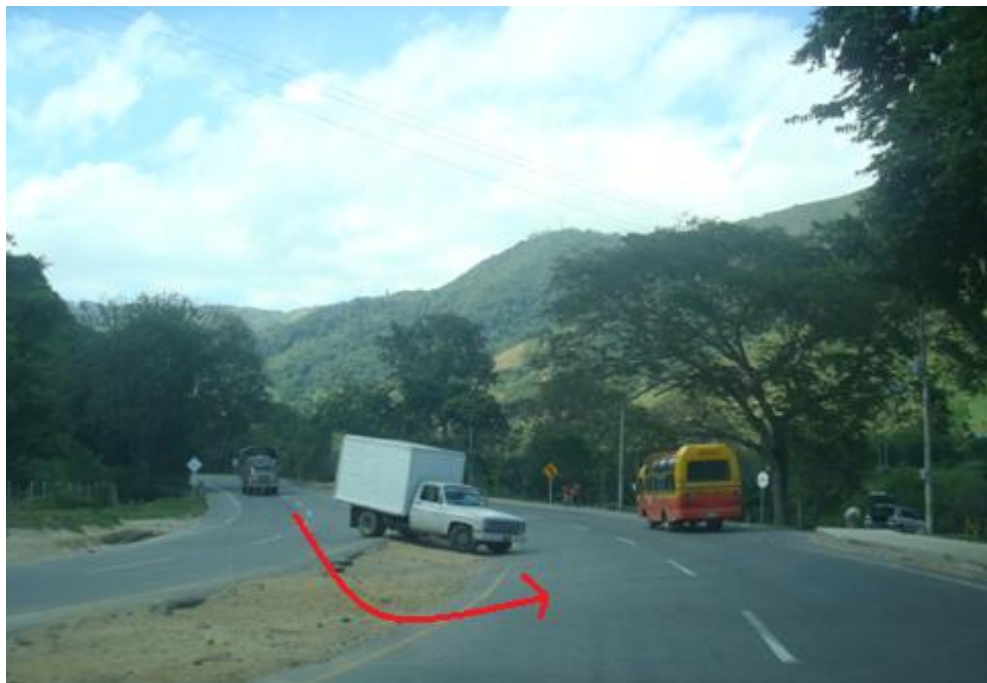
**Figura 40. Sentido Palenque-Café Madrid Km 18+000, separador 2**

En las figuras 38, 39 y 40 se puede apreciar con claridad la discontinuidad del separador en el kilómetro 18+000, donde provoca diferentes maniobras por parte de los conductores que transitan por la vía. Como se observa, vehículos de

transporte público transitando en contravía y por medio de esta deficiencia aprovecha para cambiar de calzada continuando con la dirección normal de tránsito. Constantemente los vehículos utilizan esta discontinuidad y hacen uso de esto como un retorno generando un riesgo de accidentalidad alto en la vía. Cabe resaltar que las dos calzadas se encuentran a desnivel y esto aumenta el riesgo de accidente.

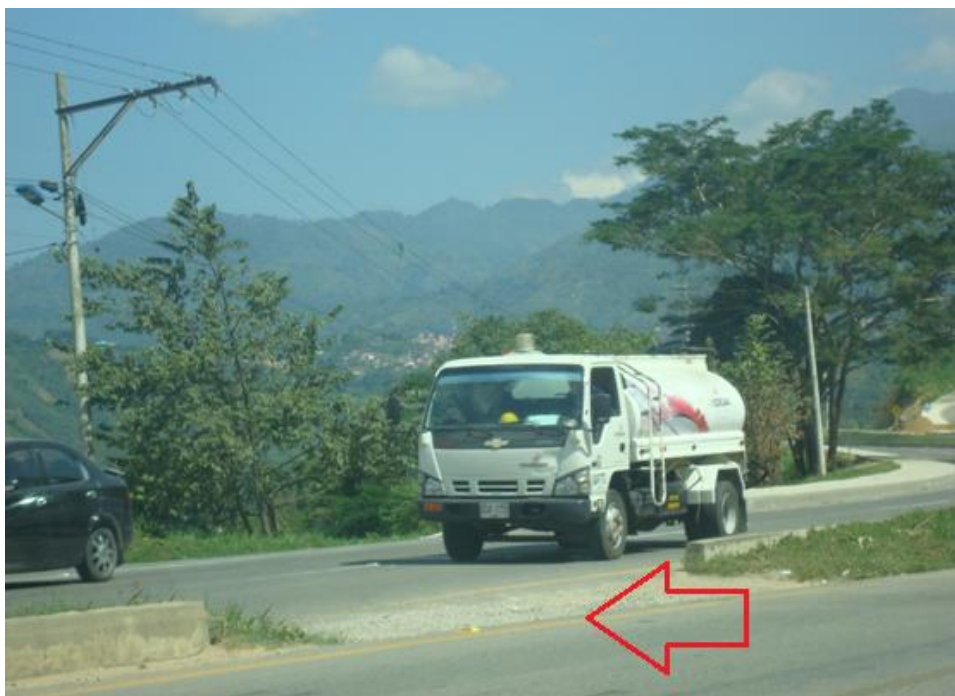
Otro ejemplo de discontinuidad en los separadores en el km 18+310, genera una solución de retorno para aquellos conductores imprudentes que podrían ocasionar un accidente ejecutando esta maniobra.

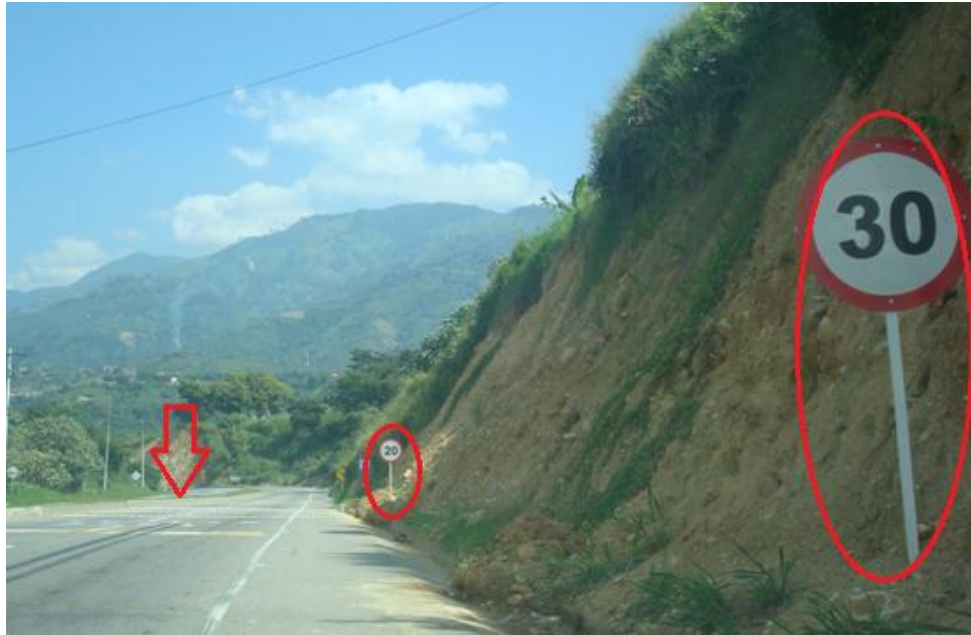
En la figura 42 muestra este segmento de vía alrededor del km 18+800 en donde no existe un andén, esto hace que los peatones se vean obligados a transitar por la berma, además no existe un puente peatonal para cruzar la calzada, en vez de esto, existe un paso a nivel sumamente peligroso en esta zona de alta velocidad, las señales de límite de velocidad se encuentran muy cercanas y a la velocidad que van los vehículos, podrían ser poco eficientes teniendo en cuenta su propósito.

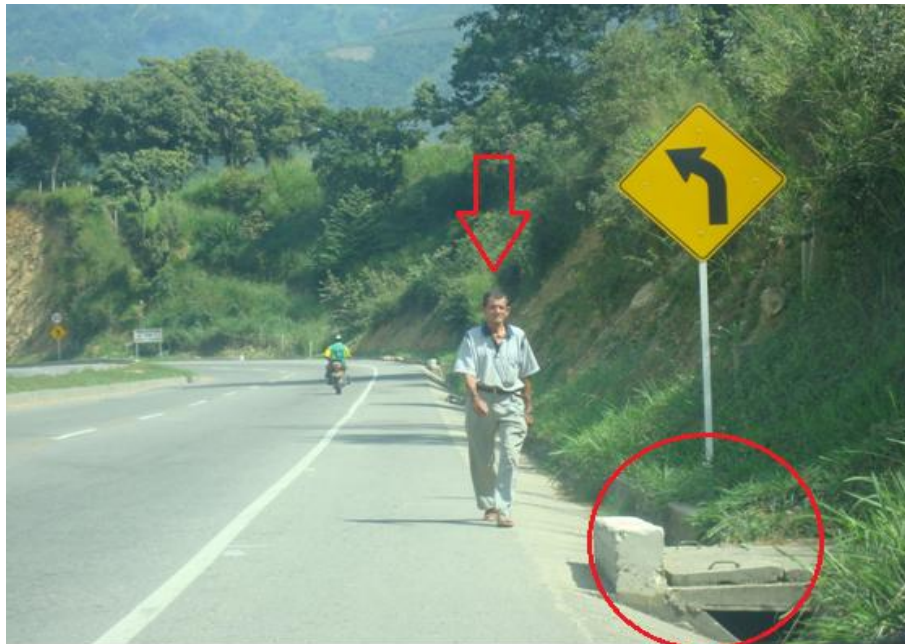
En la figura 43, peatón transitando por la berma por falta de andenes generando un peligro constante a lo largo de la vía. Se puede observar un obstáculo fijo al costado derecho de la vía que podría ser poco visible tanto en la noche como en el día considerando las altas velocidades a las que transitan los vehículos.
