**ESTUDIO DE ACCIDENTALIDAD EN LA VIA QUE COMUNICA EL  
INTERCAMBIADOR EL PALENQUE CON EL CAFE MADRID EMPLEANDO LA  
METODOLOGIA DE LA AUDITORIA DE SEGURIDAD VIAL**

**UNIVERSIDAD PONTIFICIA BOLIVARIANA  
ESCUELA DE ADMINISTRACION E INGENIERIAS  
FACULTAD DE INGENIERIA CIVIL  
BUCARAMANGA**

**2012**

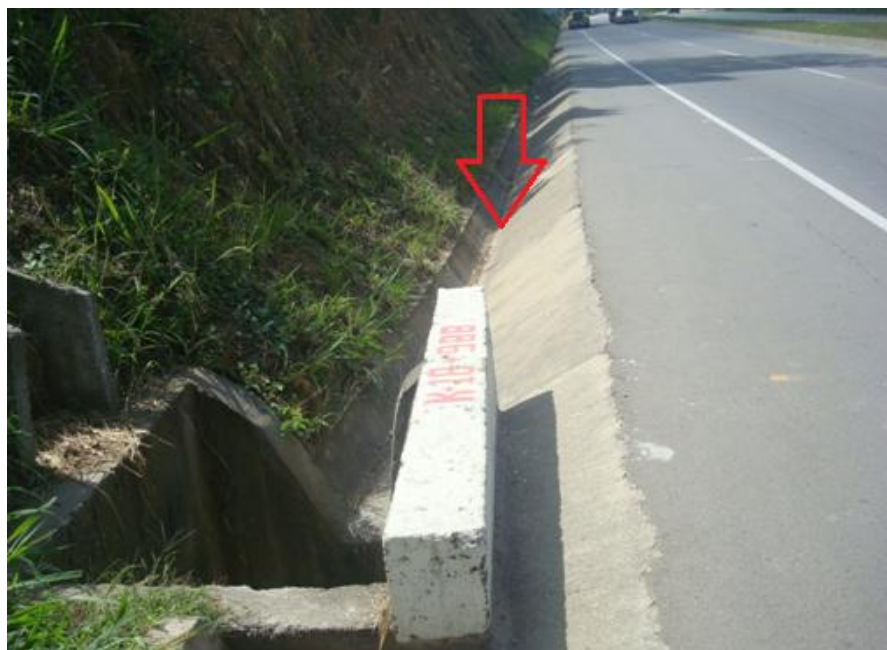
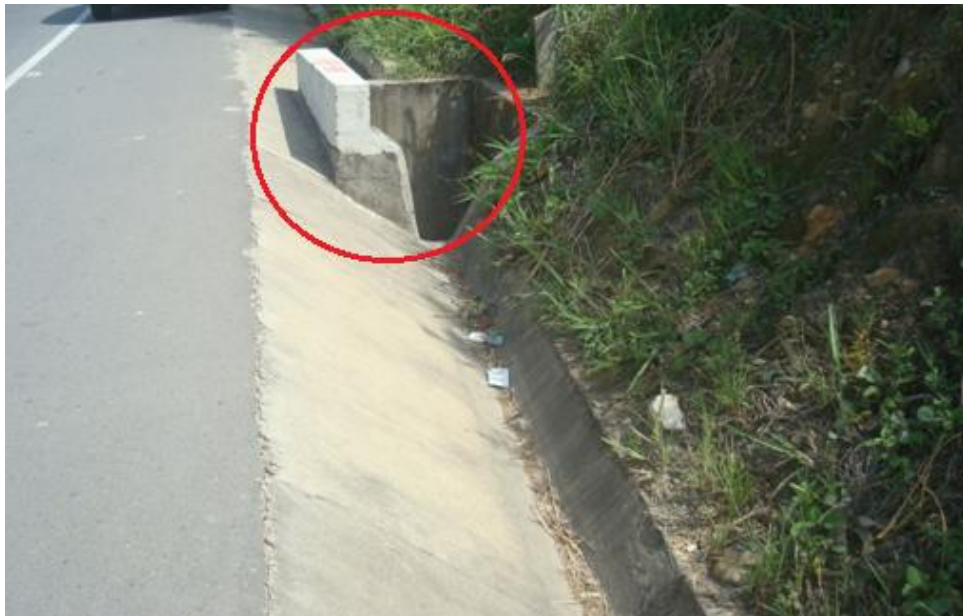
**Figura 45. Sentido Palenque-Café Madrid Km 18+988, obstáculo lateral**

La figura 44 y 45 muestra que la cuneta posee una profundidad de más de medio metro con una pendiente relativamente alta con respecto a la vía, esto puede ocasionar que los vehículos queden atrapados allí, el cabezote de alcantarilla proporciona otro factor de accidentalidad en la vía.

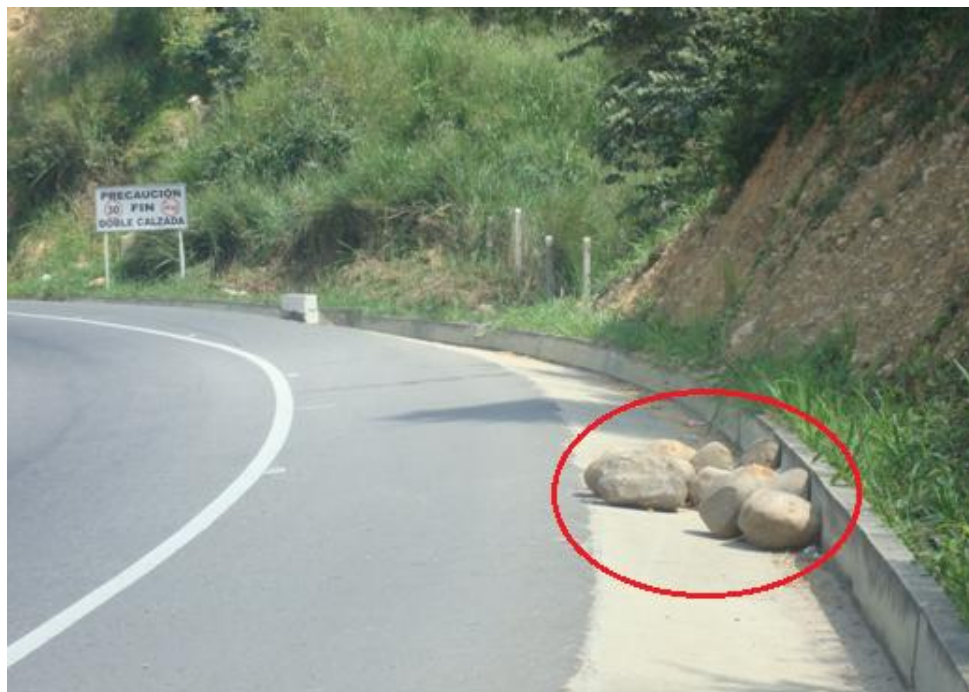
En la figura 46 se observa la presencia de rocas en la vía, siendo estas un obstáculo para los vehículos que hacen uso de la berma y para los peatones que como se aprecia no existe andén para la movilidad de éstos. CAUSA 111 (Obstáculos en la vía)

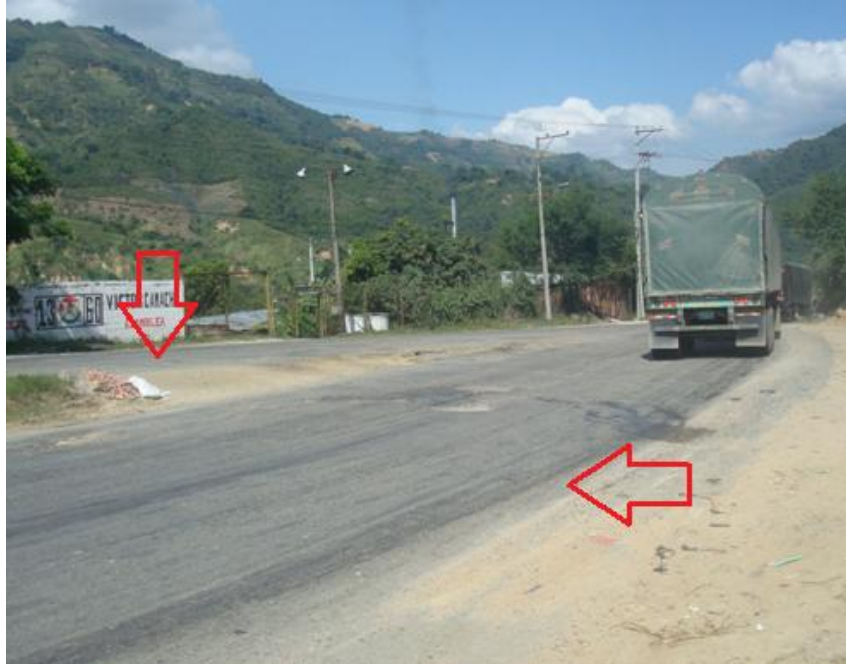
La vía carece de demarcación al terminar la doble calzada, lo cual es un riesgo para los usuarios de la misma, ya que produce desconocimiento y desubicación a los conductores, tanto en el día como en las horas de la noche donde se supone debe estar claramente señalada la transición de cuatro carriles a dos carriles, ocasionando la CAUSA 302 (Ausencia o deficiencia de demarcación).

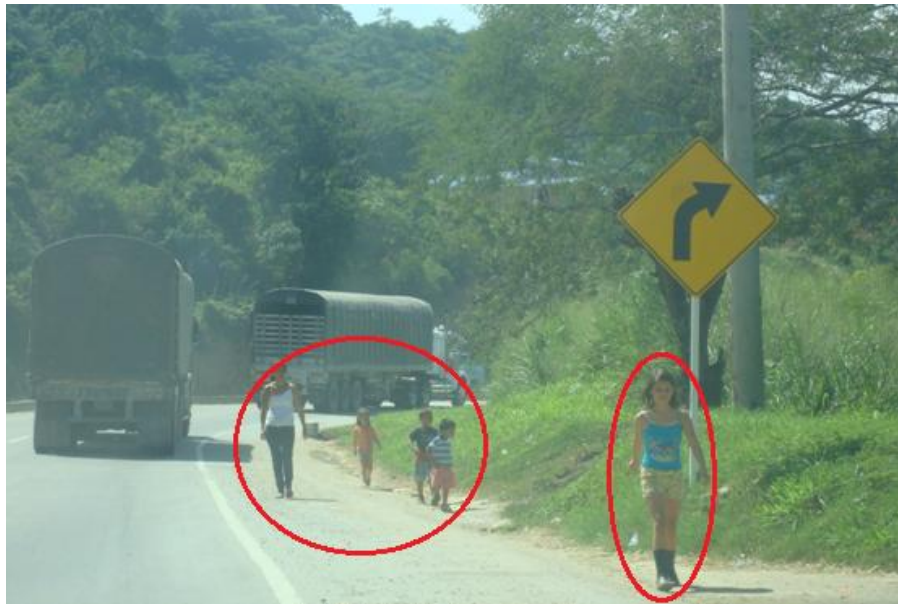
A lo largo del kilómetro 19+040 se puede observar la falta de un espacio seguro para que los usuarios vulnerables, en este caso, los niños, puedan transitar sin ningún riesgo alguno de ser víctima de un accidente.

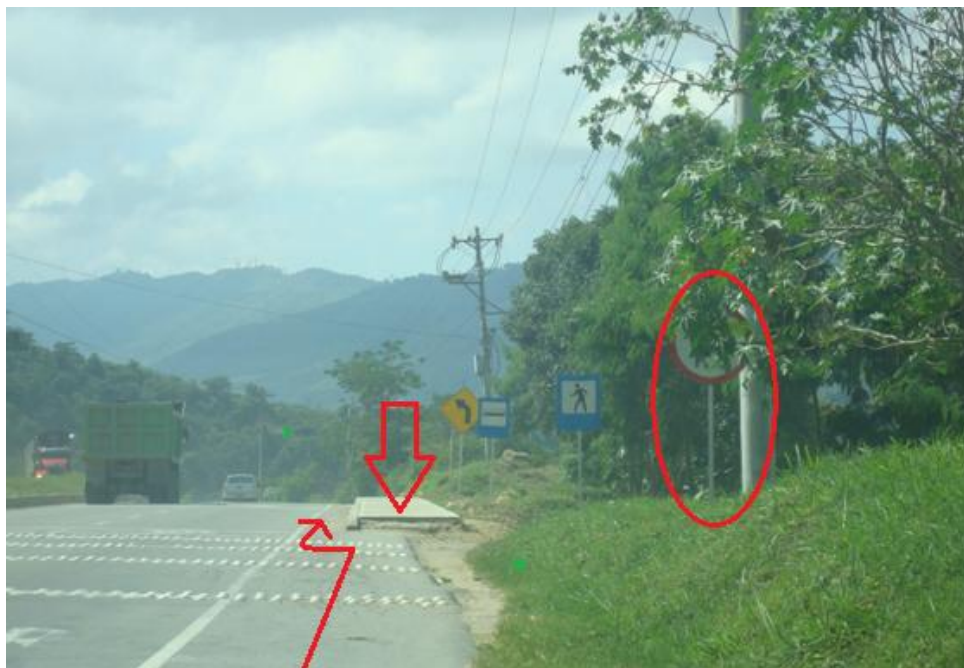
En el kilómetro 19, se presentan diversas deficiencias técnicas de la infraestructura. En primer lugar, existe un paso a nivel para peatones, siendo una vía de alta velocidad, donde la mayoría de vehículos que transitan son de carga y los reductores de velocidad no son una forma adecuada para que este tipo de vehículos reduzcan la misma. Además de esto, el andén debe llegar hasta el paso peatonal. En segundo lugar, la berma se encuentra discontinua, ya que la ubicación del andén reduce el ancho de la berma bruscamente sin precaución alguna. Y finalmente, la señal reglamentaria de velocidad se encuentra con poca visibilidad, debido a la vegetación del sector.

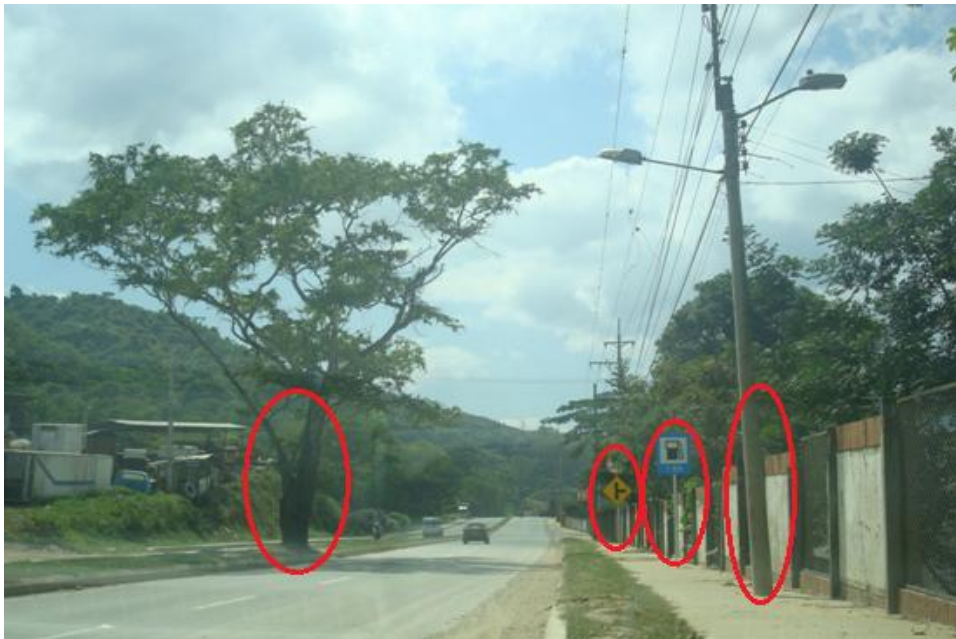
En el kilómetro 13+600 se encuentra el andén obstaculizado por postes y señales de tránsito, lo cual impide que los peatones transiten con comodidad y seguridad, ya que cuando haya un flujo alto éstos, tengan que movilizarse por la vía. Además de esto se observa un árbol ubicado en el separador, riesgo potencial de causar un accidente chocando con el objeto fijo.

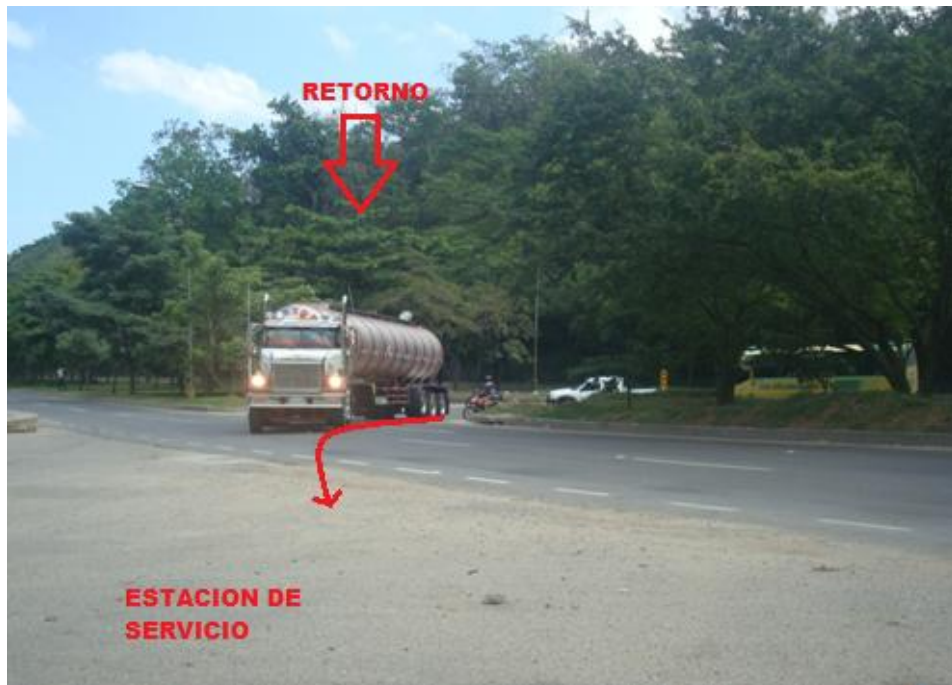
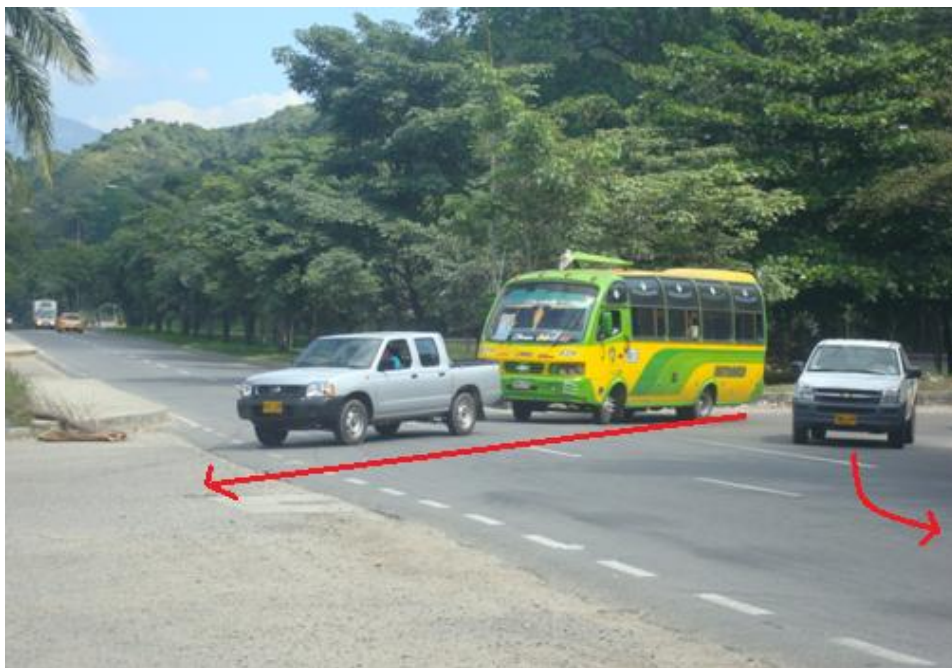
**Figura 52. Sentido Café Madrid - Palenque Km 12+450 Retorno Centroabastos2**

El retorno que está ubicado al frente de Centroabastos, uno de los sitios con mayor concentración de accidentes, tiene una gran falencia. Al frente de la salida

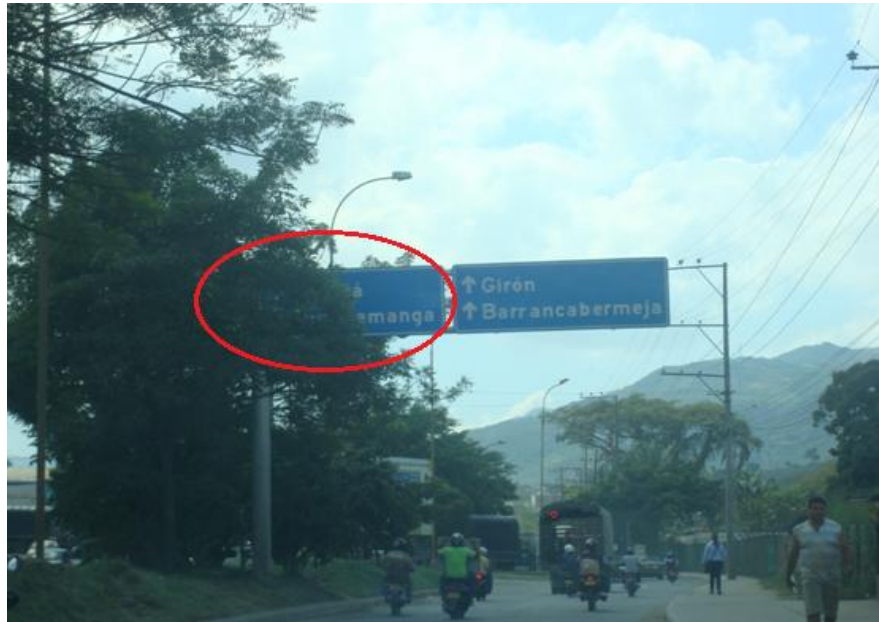
En la figura 53, la señalización informativa se encuentra con poca visibilidad, ya que la vegetación ubicada en el separador cubre parte de ella.

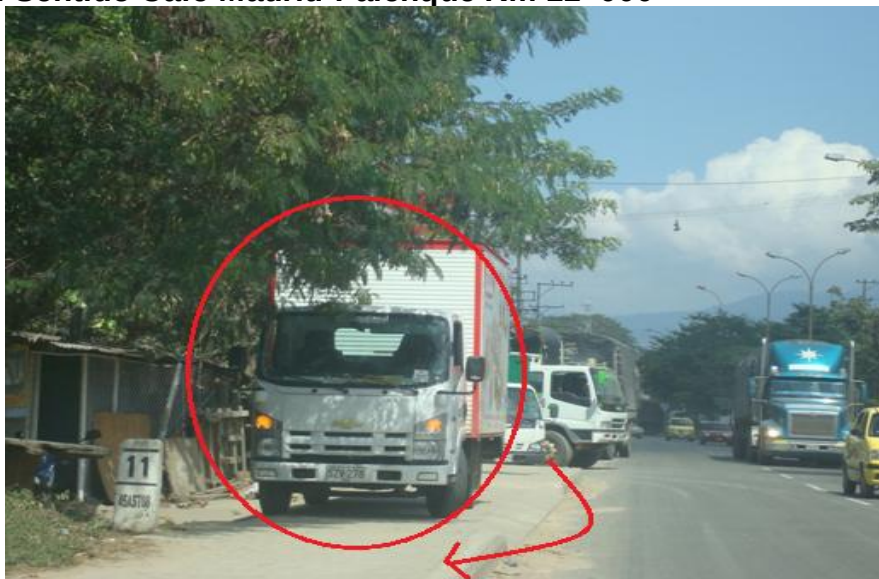
En la figura 54 se puede observar la imprudencia por parte de los conductores. En este caso, el vehículo está parqueado sobre el andén, el cual es para uso peatonal, sin embargo el conductor se estacionó en el lugar sin ninguna precaución, haciendo que los peatones estén obligados a transitar por la vía, produciendo las CAUSAS 93 y 141 (Transitar distante de la acera u orilla de la calzada y vehículo mal estacionado).

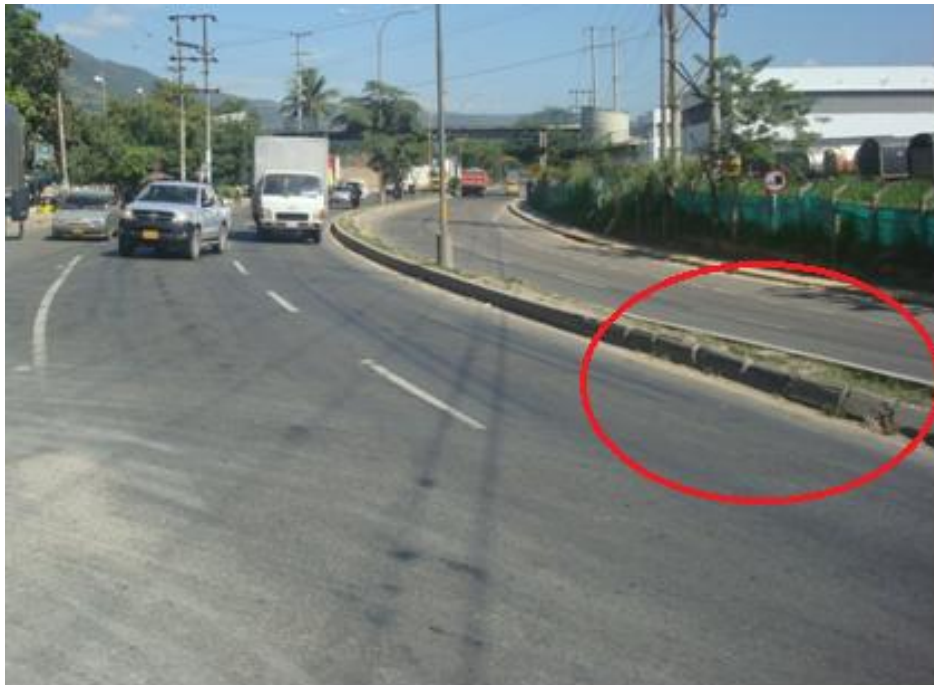
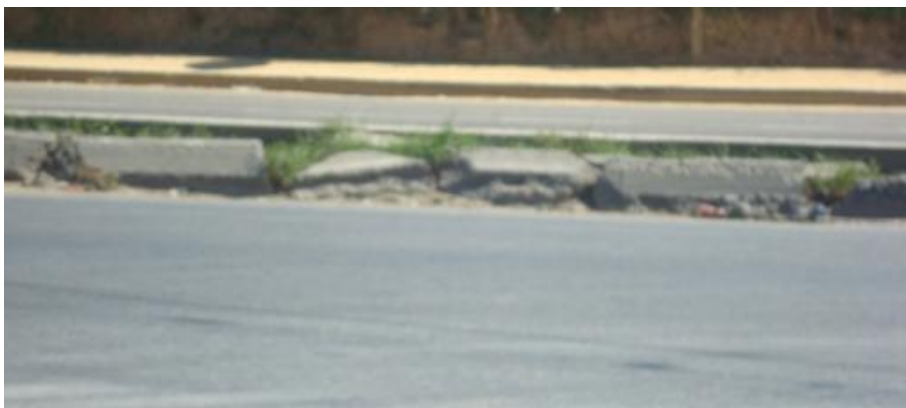
**Figura 56. Sentido Café Madrid-Palenque Km 10+800, separador en mal estado**

En el km 10+800 se encuentra el separador en mal estado, puesto que el concreto esta fracturado. En la figura 55 se puede percibir el ancho del separador, la cual es bastante angosta y la figura 56, el estado actual del separador.

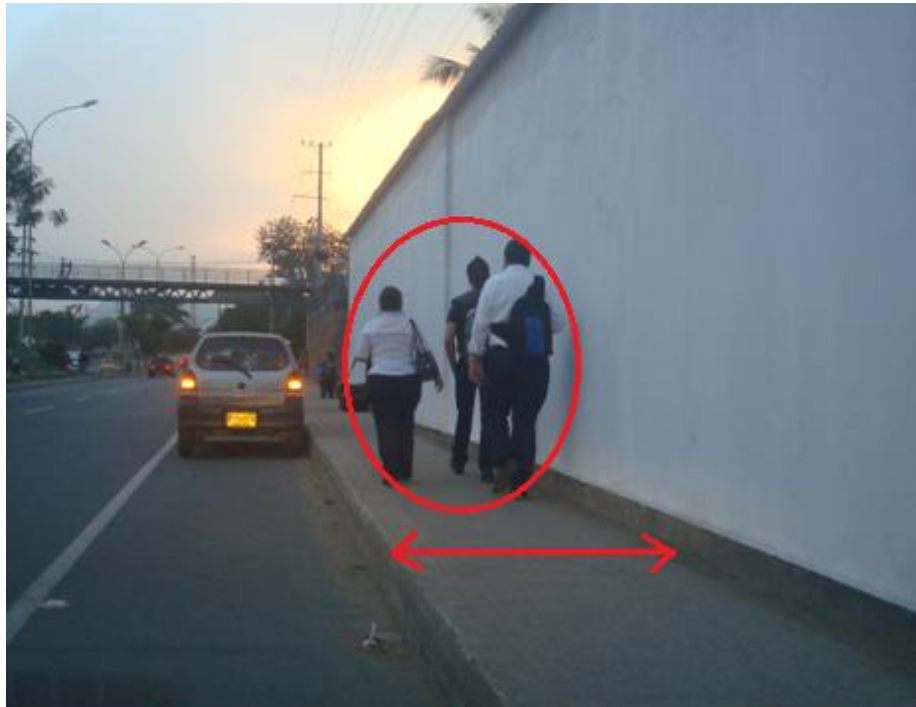
En el kilómetro 10+400 el andén es bastante angosto para el flujo peatonal que existe en esta zona. Se determina como un riesgo para los peatones, ya que el espacio para transitar no es adecuado y los obliga a usar la vía para moverse poniendo en riesgo su vida y haciendo que se produzca la CAUSA 93 (Transitando distante de la acera u orilla de la calzada) de accidentalidad.

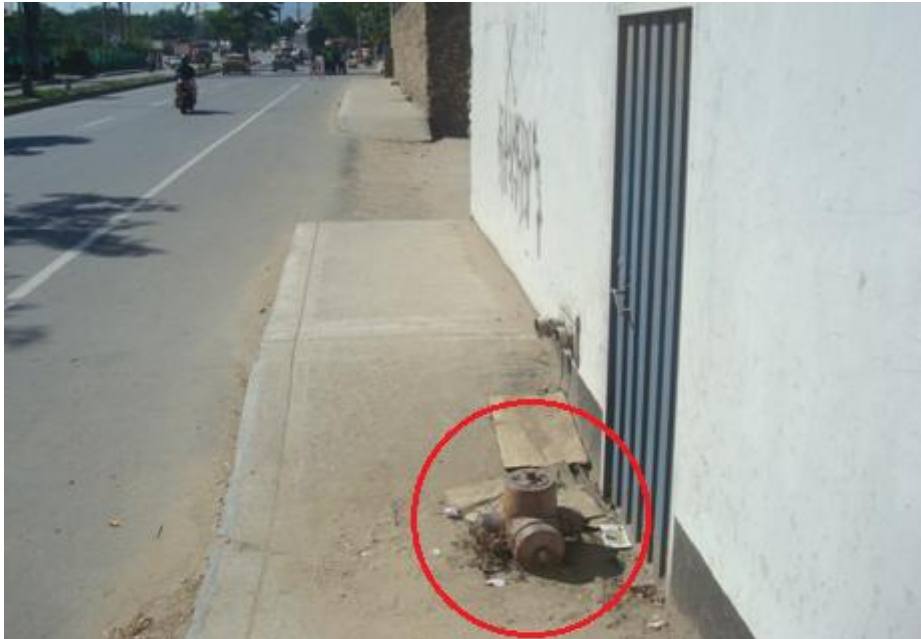
Anteriormente se ha observado que se presentan gran variedad de obstáculos sobre las zonas que utilizan los peatones para transitar, en este caso el objeto es un hidrante deteriorado, el cual le disminuye ancho útil al andén y cuando se presente alto flujo peatonal este obstáculo obliga a que personas hagan uso de la vía para poder transitar. Nuevamente se produce la CAUSA 93 (Transitar distante de la acera u orilla de la calzada).

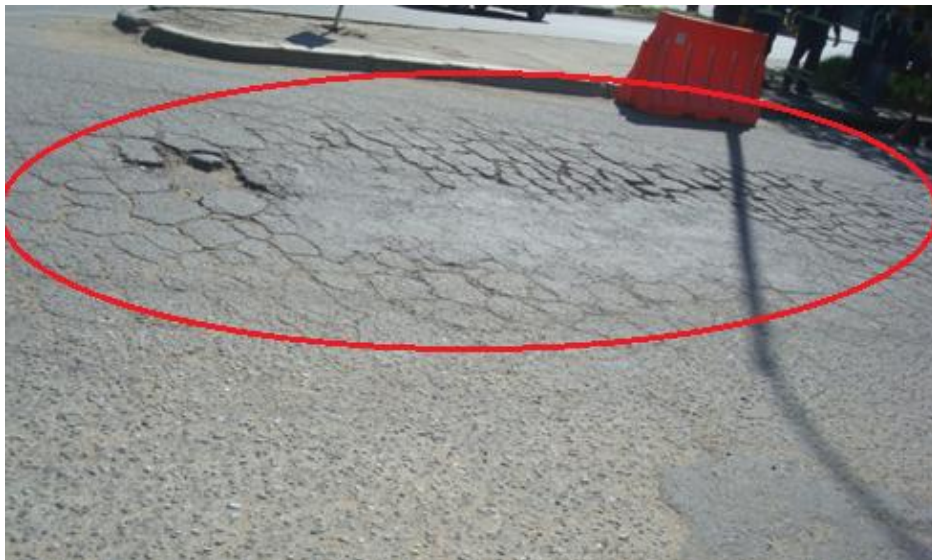
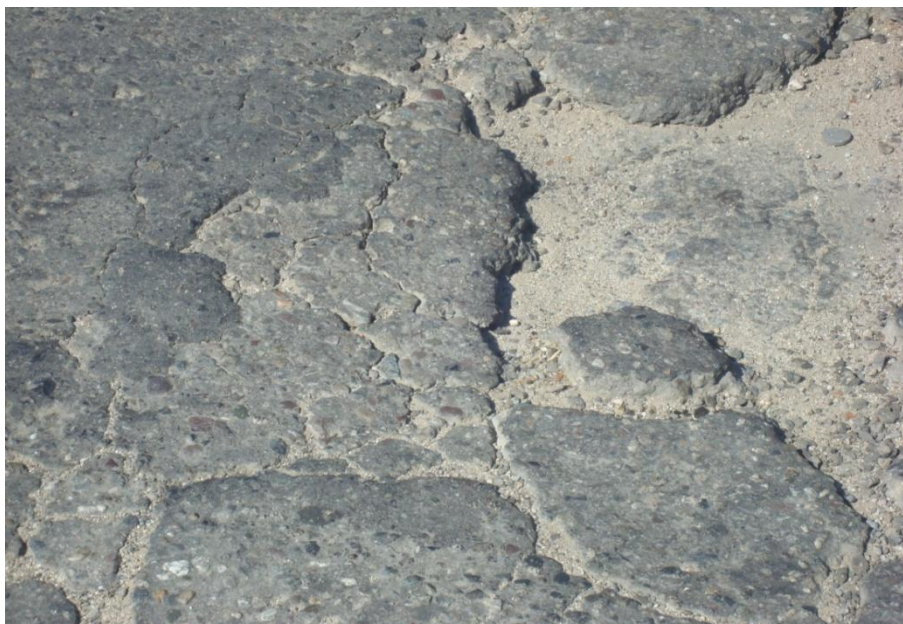
**Figura 60. Sentido Café Madrid-Palenque Km 10+200, pavimento en mal estado**

A la altura del kilómetro 10+200 el pavimento se encuentra deteriorado, el cual puede ocasionar accidentes debido a que los conductores se ven obligados a realizar maniobras para evadir dichas fallas. En este caso la CAUSA 306 (Huecos) es la posible generadora de accidentes en el sector.

| TRAMOS CRITICOS Y PUNTOS NEGROS | | |
|---|---|---|
| 10+200<br>10+800 | El pavimento se encuentra en mal estado, el cual puede ocasionar accidentes debido a que los conductores se ven obligados a realizar maniobras para evadir dichas fallas. En este caso la CAUSA 306 (Huecos) es la posible generadora de accidentes en el sector. | Se recomienda el mejoramiento y mantenimiento de la superficie de rodadura en las zonas que lo requiera. |

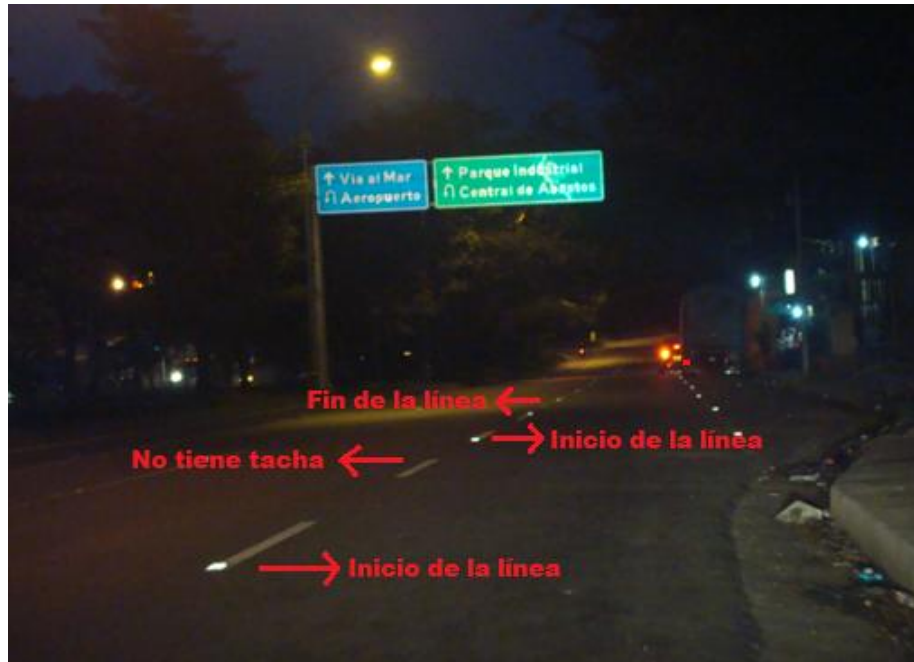
En la figura 65 se puede observar que la vía presenta deficiencia en la señalización horizontal, puesto que la pintura no es reflectiva, esto genera accidentes de tránsito, debido a la CAUSA 302 (Ausencia o deficiencia de demarcación). Se percibe la presencia de tachas reflectivas en la vía, las cuales presentan irregularidad en su espaciamiento. Según el Manual de Señalización, las tachas reflectivas deben ir ubicadas longitudinalmente de la siguiente forma:
