**APOYO TÉCNICO EN LA SUPERVISIÓN Y CONTROL DE OBRA EN LA FASE
DE ACABADOS EN LA EDIFICACIÓN CLASS 24 BUCARAMANGA,
SANTANDER.**

**PRESENTADO POR
BRAYAN JAVIER JAIMES ACUÑA
ID: 000268088**

**UNIVERSIDAD PONTIFICIA BOLIVARIANA
FACULTAD DE INGENIERÍA CIVIL
BUCARAMANGA
2019**

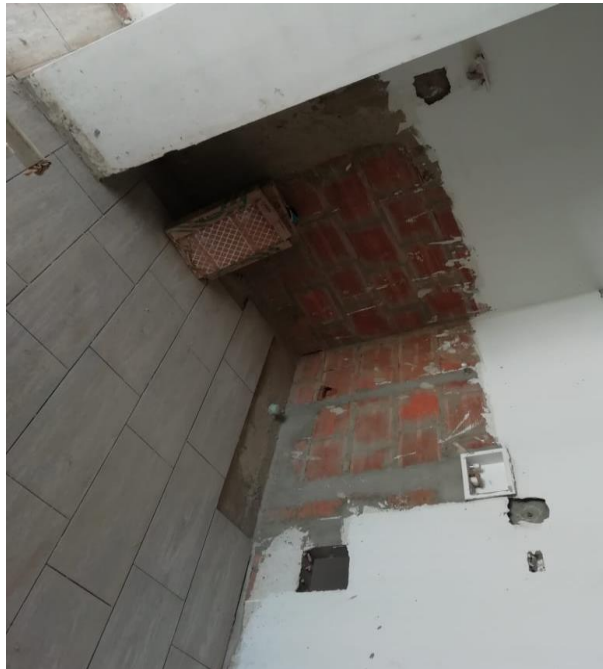
Figura 3. Detalle "falta de enchape de muro y terminados en enchape de piso"

Como se puede presenciar en los registros fotográficos anteriormente presentados en las figuras 3,4 y 5, se puede evidenciar algunos de los posibles errores e inconsistencias que se iban presentando a lo largo de la ejecución del proyecto en la fase de acabados, en la figura 3 se pueden encontrar en algunos de los apartamentos no habían sido debidamente terminados en la actividad de instalación de enchape y se encontró que habían varias secciones sin dicha actividad,

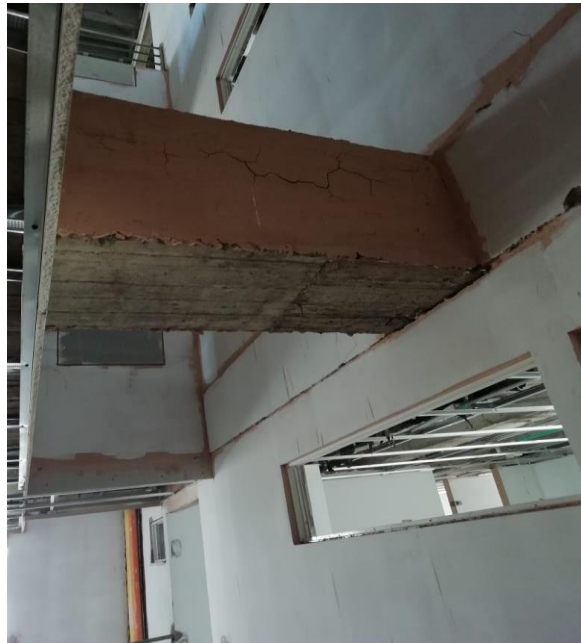
Figura 4. Dilataciones en el estuco de la viga

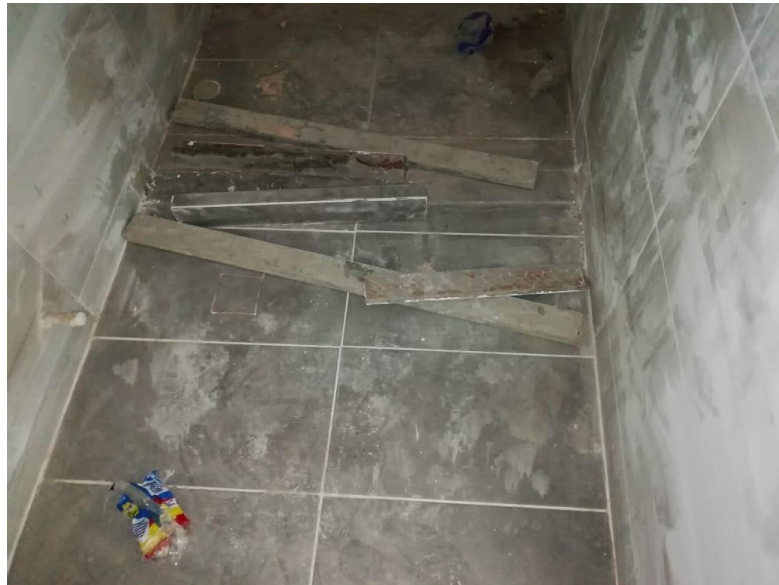
Figura 5. Pollos de la base de correderas de baño derribadas

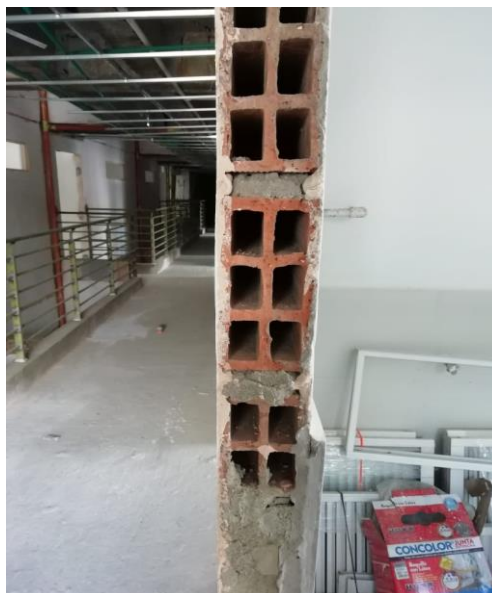
Figura 6. Muros internos sin frisar

La carencia de la actividad de friso en los apartamentos de los pisos más altos, producía que los muros interiores se grietaran con gran facilidad, debido a que el estuco aplicado en esos muros no es de suficiente fuerza para controlar las posibles dilataciones formadas debido a los movimientos de la edificación producidos por los sismos y movimientos del suelo propio.

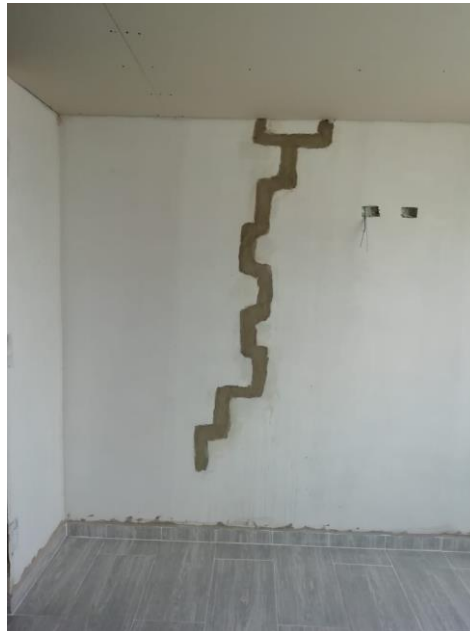
Figura 8. Fisuras presentadas en los muros

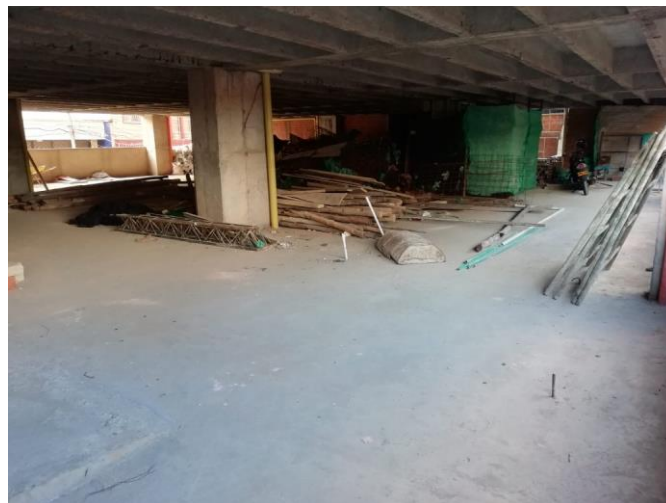
Figura 9. Desorden en el piso 2 con el material de escombros

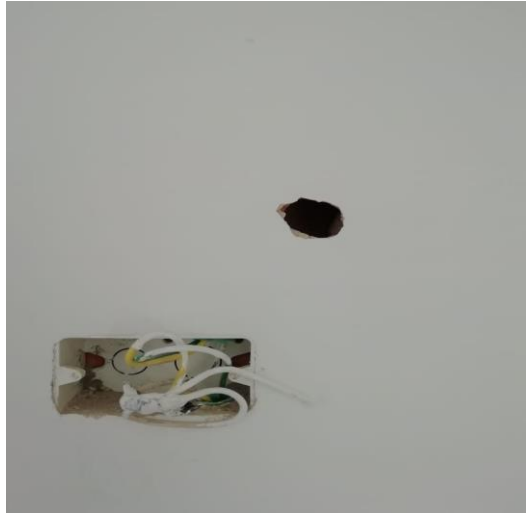
Figura 10. Huecos en muros

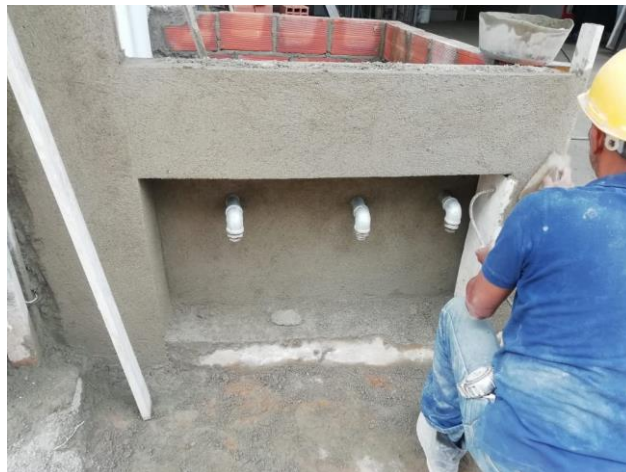
Figura 11. Caja de inspección tubería de gas

En la figura 10, se puede evidenciar como luego de haber realizado los debidos arreglos y cambios de la tubería de gas se pudo realizar con éxito la caja de inspección sin salir de los paramentos de la edificación y así evitar posibles inconvenientes con la empresa prestadora del servicio de gas

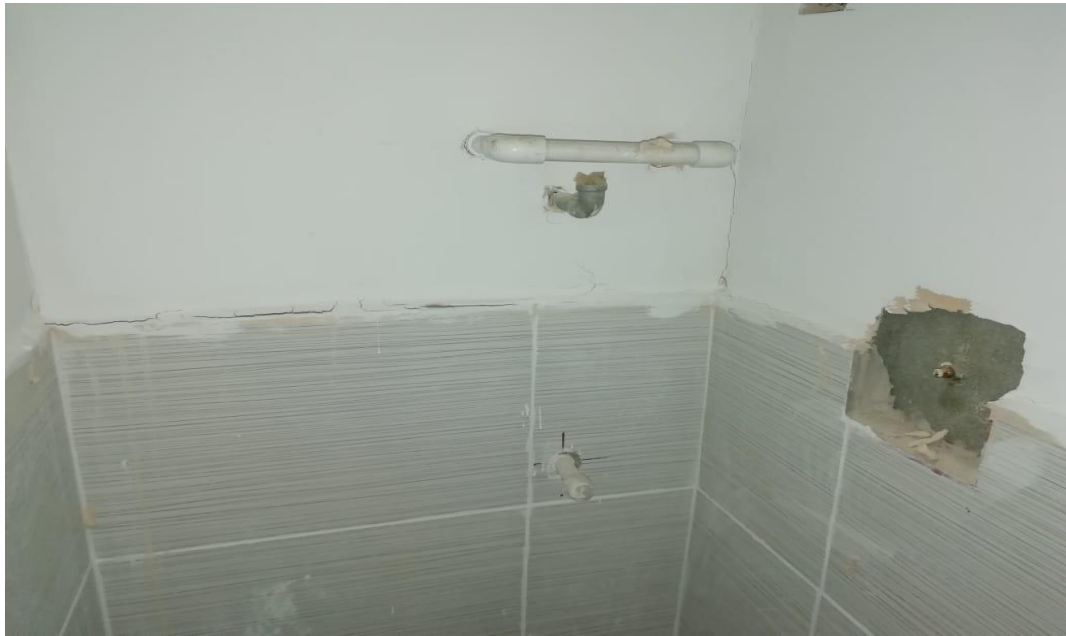
Figura 13. *Enchape sin limpieza final*

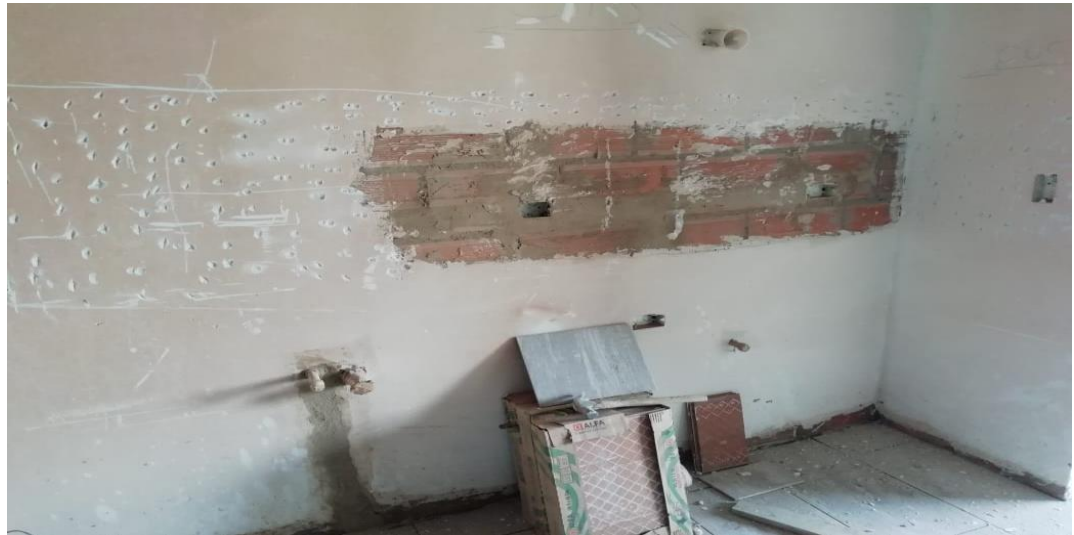
Figura 14. *Pared de cocina sin enchape*

La figura 14, deja ver claramente que los trabajadores encargados de esta actividad no la realizaron completamente y que les quedo faltando la instalación del enchape de pared en la sección de la cocina, y que picaron una sección de la pared para realizar la actividad de enchape, pero esta es una sección que no lleva enchape, solamente debe quedar estucada y pintada.

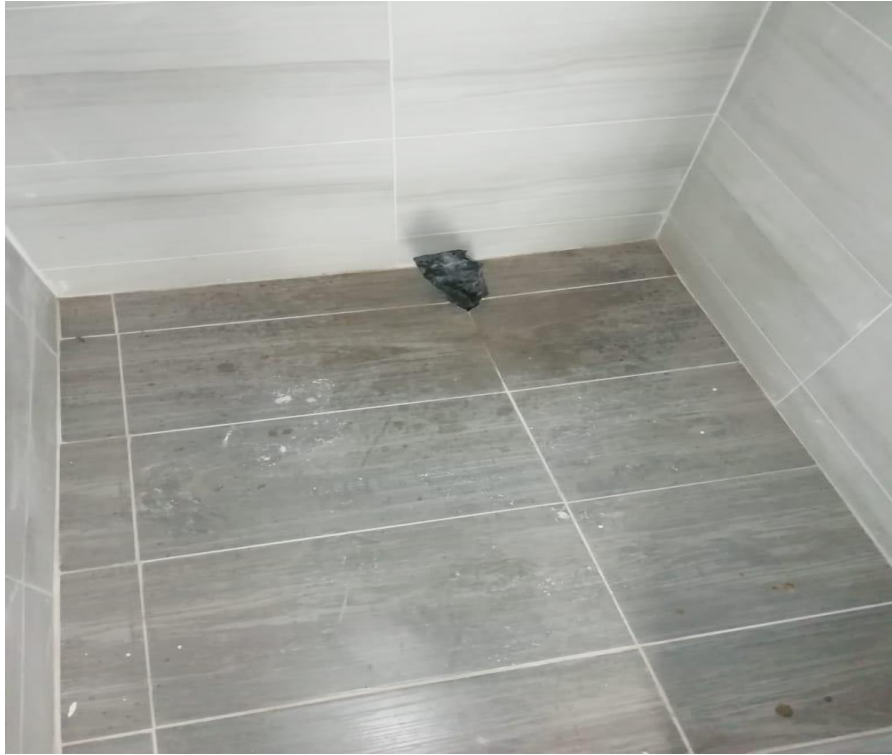
Figura 15. Losas de cerámica con manchas

La figura 15, muestra como algunas de las losas del enchape de un baño se encuentran con algunas manchas, posteriormente de instaladas se le realizo la limpieza, pero dichas manchas no fueron retiradas de las losas, por tal razón esa sección no cumplía con los requerimientos de la actividad.

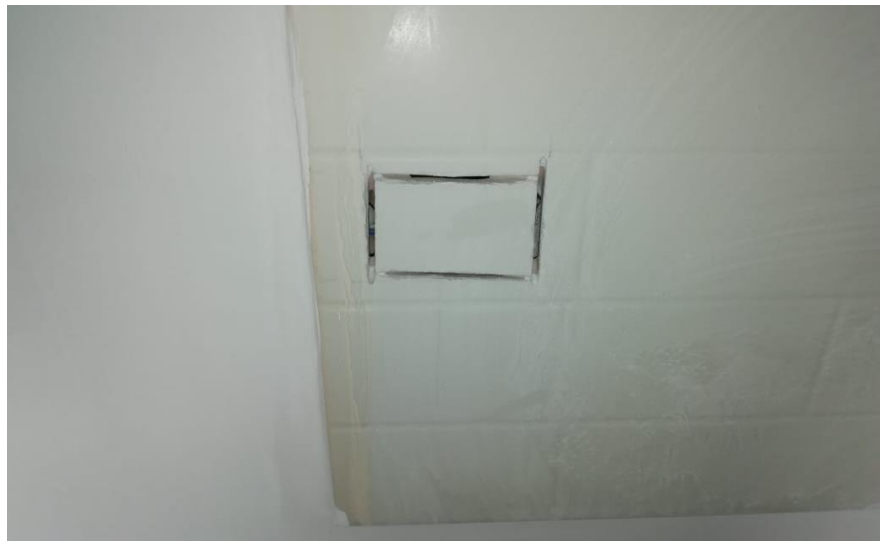
Figura 16. Losas de cerámica sin roturas correspondientes de acuerdo a las especificaciones

En diferentes ocasiones los enchapadores no retiraron los pedazos de losa que debían ser retirados para que los encargados de colocar las cajas de electricidad no tuvieran inconvenientes, como se evidencia en la figura 16 esto no fue realizado y cuando los eléctricos fueron a retirar dicha sección fracturaron la losa lo cual tocaba retirar la losa para realizar el respectivo cambio.

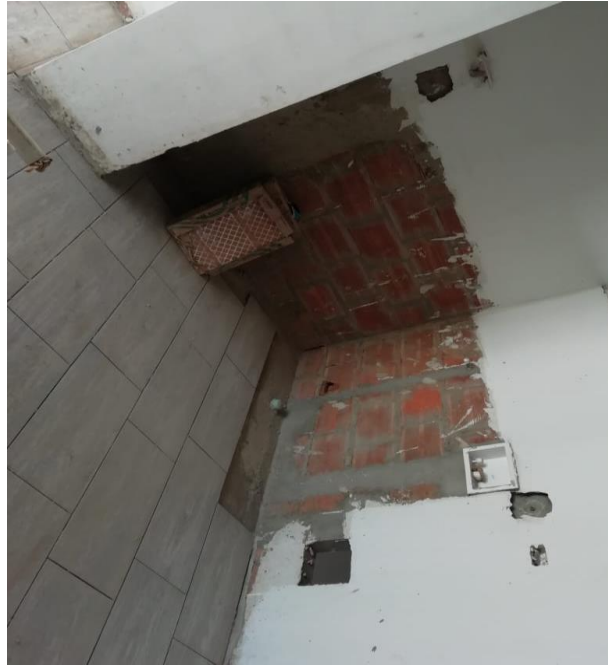
Figura 17. Pared de zona de ropas sin enchape

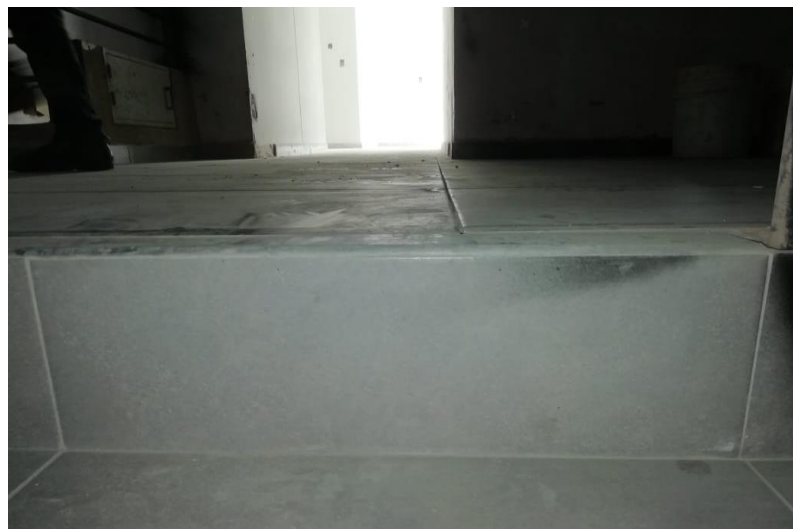
Figura 18. Tropezos entre losas de enchape

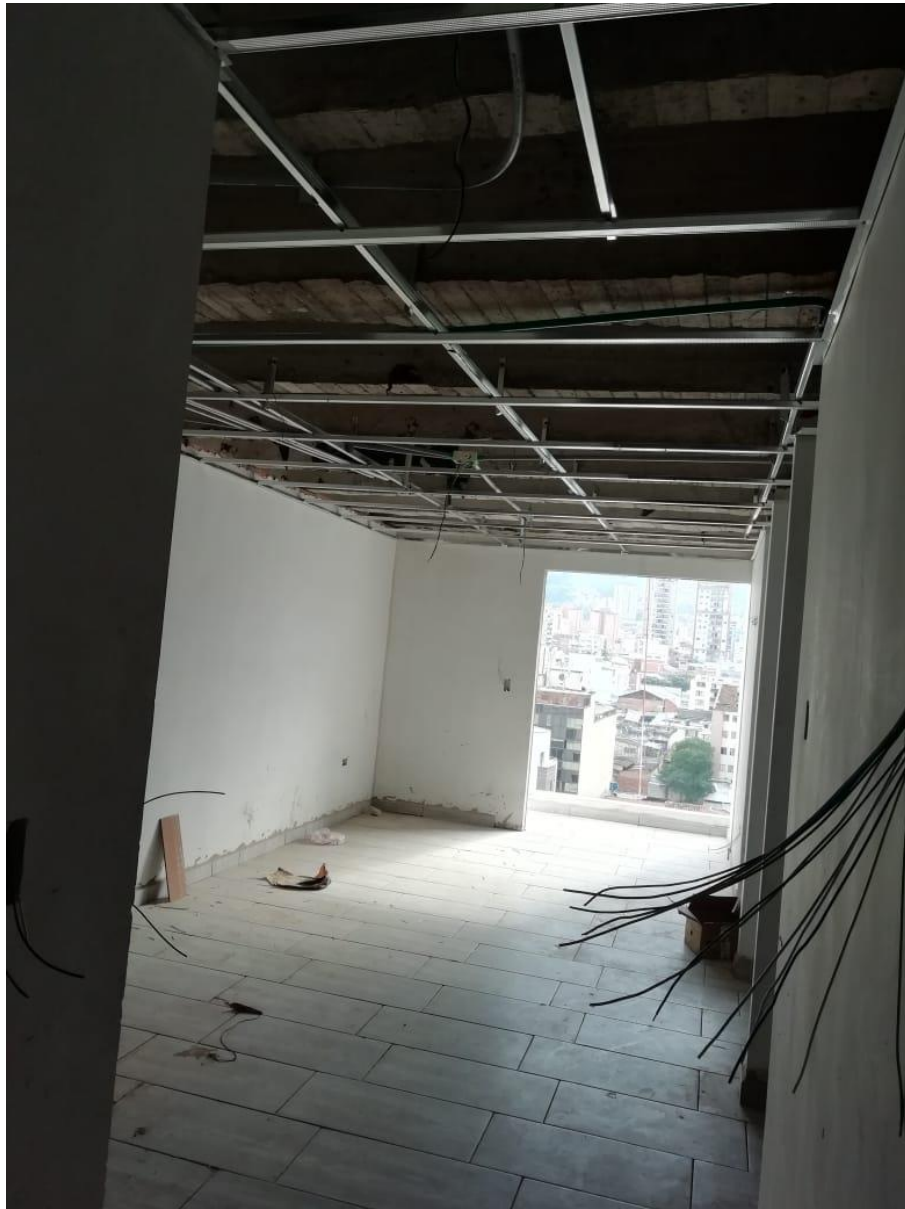
Figura 19. Juntas de enchape de cerámica sin brecha

En la figura 19, se presenta la sección de la sala de uno de los apartamentos, donde claramente se presenta que el enchape no está totalmente terminado ya que le hace falta realizar la aplicación de la boquilla en las dilataciones de las losas de cerámica, dicha actividad los trabajadores la habían dado por culminada.

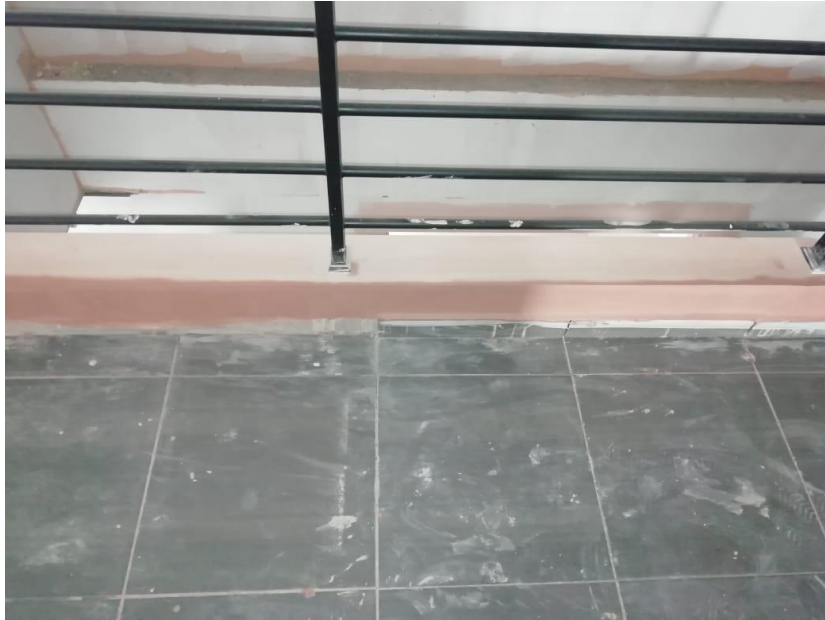
Figura 20. Secciones sin zócalos

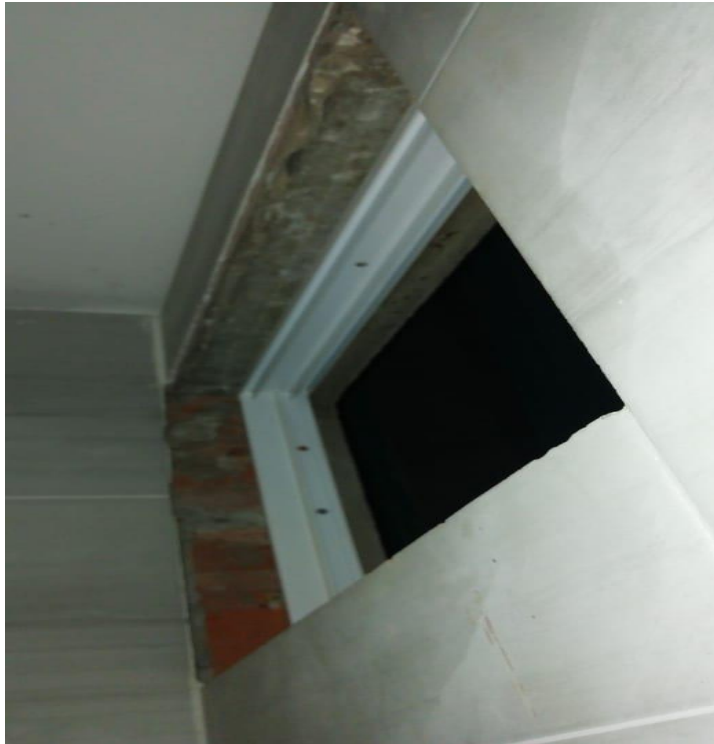
Figura 21. Secciones con faltantes de losas de enchape

En el muro de uno de los baños de los apartamentos se encontró que las caras cercanas a la ventana no se encuentran enchapadas, lo que se presenta como actividad incompleta, como se puede evidenciar en la figura 21.

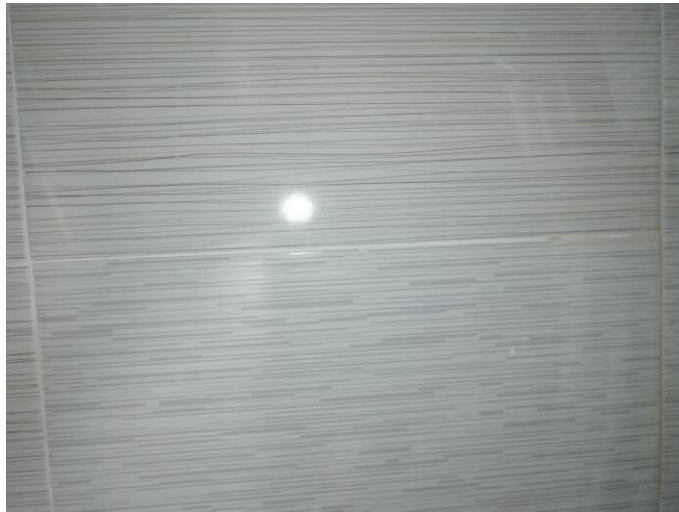
Figura 22. Losas de enchape de diferente diseño

Como se puede evidenciar en la figura 22 se presenta la instalación de un enchape de muro que presenta la inconsistencia de que se manejan losas del mismo tamaño pero con diferente diseño, lo cual hace que dicha actividad no cumpla con los requerimientos establecidos y no pueda ser recibida, por otro lado, se presenta la figura 23 donde se puede evidenciar una actividad correctamente realizada bajo las especificaciones técnicas, faltando solo la respectiva limpieza de la superficie para dar su aval final.

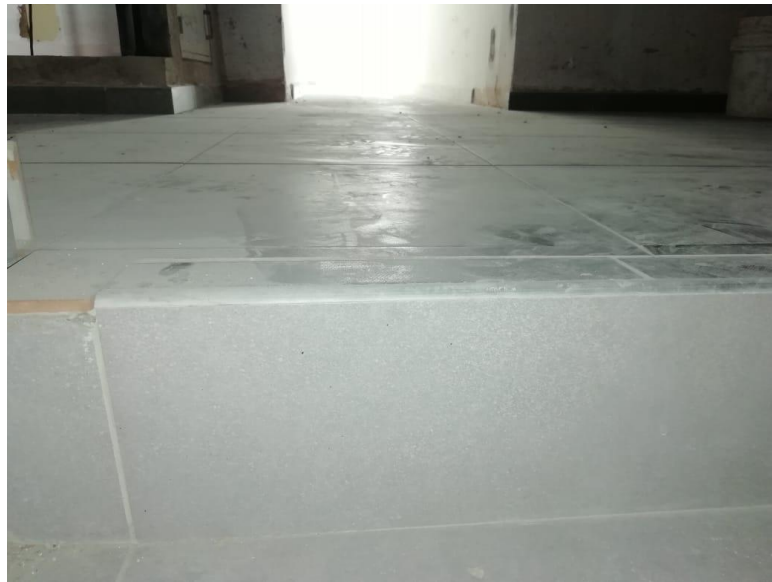
Figura 25. *Brincos y tropiezos entre losas de enchape*

Errores e inconsistencias como lo son; brincos y tropiezos entre losas de enchape, huecos en las losas de enchape, secciones de dilatación sin boquilla, secciones sin enchape, losas con manchas fuera de los normal, secciones sin zócalos y losas de diferentes tonos a los estipulados, no serán aceptados por parte de la entidad, ya que se entiende que no se esta cumpliendo con los requerimientos establecidos en las especificaciones técnicas y por tal razón no se les podrá dar el aval a la actividad. Dichas falencias pueden verse como lo presentan las figuras 13 a la 23 y de la misma manera las figuras 25, 26 y 27, presentadas anteriormente.

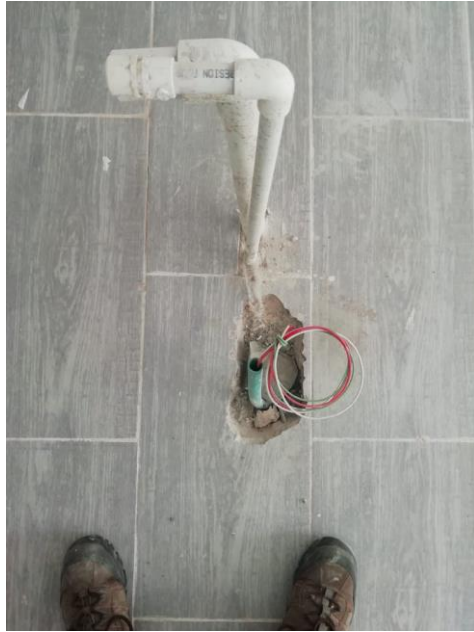
Figura 26. Huecos en las losas de enchape, fuera de lo requerido

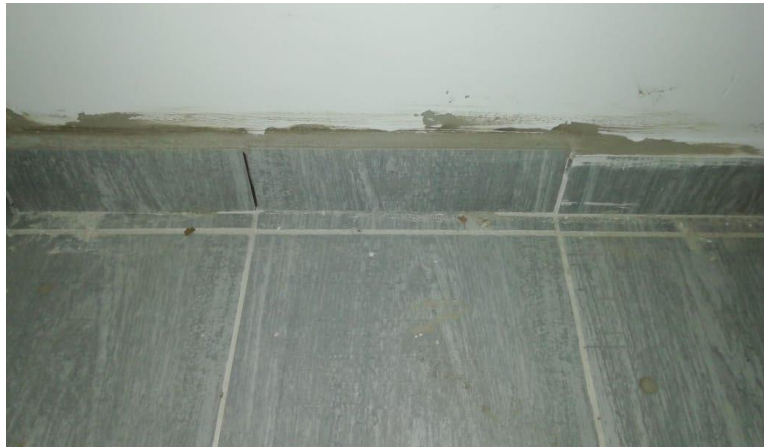
Figura 27. Secciones de dilataciones sin boquilla
