**APOYO EN EL SEGUIMIENTO Y CONTROL DE OBRAS CIVILES DE LOS  
PROYECTOS REQUERIDOS EN LA SUBGERENCIA DE SUBESTACIONES Y  
LÍNEAS DE LA ESSA**

**PRESENTADO POR  
DIANA CAROLINA TROUCHÓN BRAVO  
ID: 000258779**

**UNIVERSIDAD PONTIFICIA BOLIVARIANA  
FACULTAD DE INGENIERÍA CIVIL  
BUCARAMANGA  
2019**

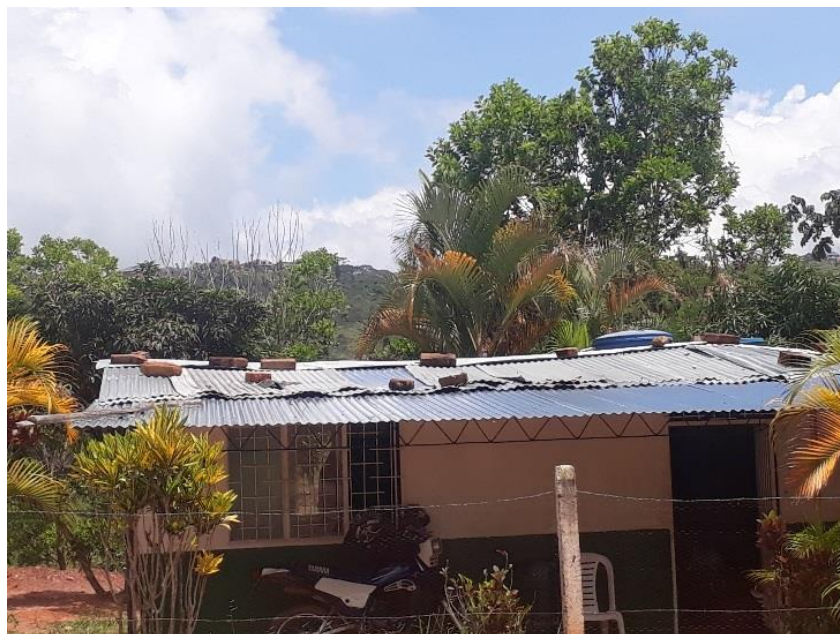
Se ha venido desarrollando una labor social en la escuela Promoción Social Sede D, localizada en la vereda Guatiguará alto del municipio de Piedecuesta, por parte de algunos de los empleados de la Subgerencia de Subestaciones y líneas de ESSA. El proyecto tiene por objeto la construcción de la cubierta de la escuela, el cual venía siendo planeado desde el año 2017, pero por motivos presupuestales no se pudo ejecutar. El material de la cubierta era de zinc y las láminas no estaban soldadas ni amarradas entre sí, lo que provocó que el techo se desprendiera durante una tormenta a mediados del año 2017, dejando a la intemperie la infraestructura y afectando las clases de los estudiantes, por este motivo se vio la necesidad de sostener la cubierta con ladrillos (ver Figura 7).

***Figura 7. Cubierta escuela promoción social sede D.***

Dado lo ocurrido, los empleados de la Subgerencia de subestaciones y líneas decidieron buscar recursos para así reunir el dinero que se necesitaba para ejecutar la obra. Con esto se buscaba mejorar la calidad de vida de los estudiantes, disminuyendo la temperatura y elevando la altura de la cubierta mediante una viga de amarre sobre los muros de la estructura, cuya función también es la de distribuir las cargas que ejerce la fuerza de la cubierta ya que los muros de mampostería se encuentran agrietados, en mal estado y podrían generar un colapso de la estructura. El ingeniero civil Luis Carlos Calderón quien es ajeno a la empresa, fue contactado por el ingeniero civil Iván Almeyda (empleado de la subgerencia de subestaciones y líneas) quien le expuso la problemática que estaban viviendo los estudiantes de la escuela. El ingeniero Luis Carlos se dirigió hasta la escuela e hizo un análisis de la estructura para proceder a la realización del diseño del plano el cual fue donado por él mismo, este diseño fue calculado para unos perfiles pequeños que optimizaran el uso de material (Kg) y prácticos en su mantenimiento, adicionalmente, se recomendó las tapas en los

perfiles para que sellen o de lo contrario se deteriorarían rápidamente los perfiles por efecto de la corrosión, de igual manera en el nuevo diseño la altura del piso a la cubierta aumentó 35 cm respecto a la inicial que era de 2 m, es decir, la actual altura es de 2.35 m.

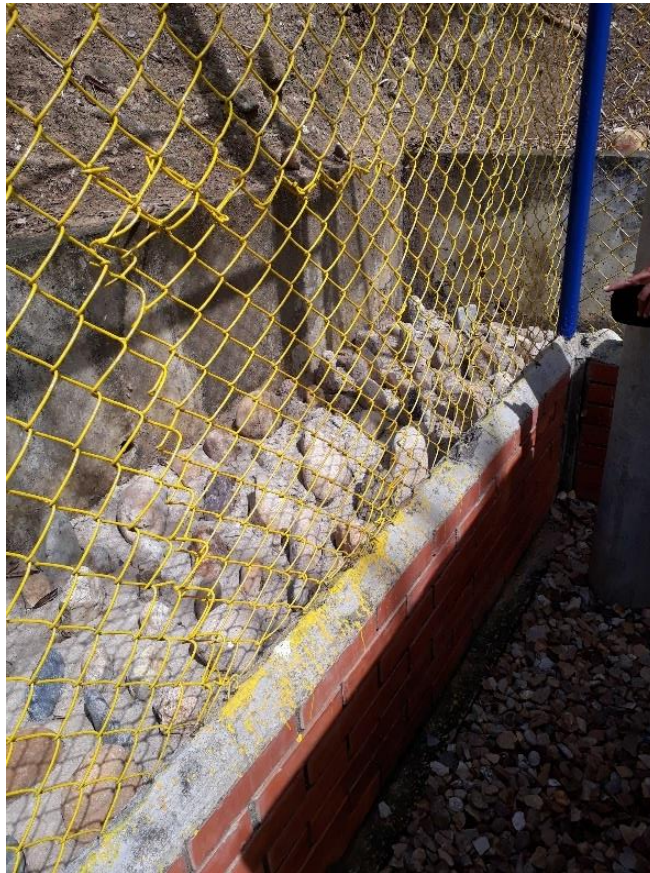
En el contrato de adecuación y reestructuración de subestaciones ESSA para cumplimiento de normatividad vigente, está contenido el suministro e instalación de cerramiento en malla eslabonada con concertina, esta cantidad varió de acuerdo a cada subestación [1]. En subestaciones como Lebrija y hamacas, ubicadas en el municipio de Lebrija y en el norte de Bucaramanga respectivamente, se han venido presentando una serie de robos en las subestaciones, los delincuentes cortan la malla eslabonada e ingresan al lugar, robándose en muchas ocasiones las baterías de las cajas de control. La primera solución al problema era la de reparar la malla reemplazando la sección cortada como se muestra en la Figura 16, pero esto no fue solución a la disminución de robos. A causa de esto, se sugirió la instalación de muros en mampostería con concertina en la parte superior para así disminuir la cantidad de robos en la subestación.

***Figura 16. Malla reparada de subestación hamacas.***

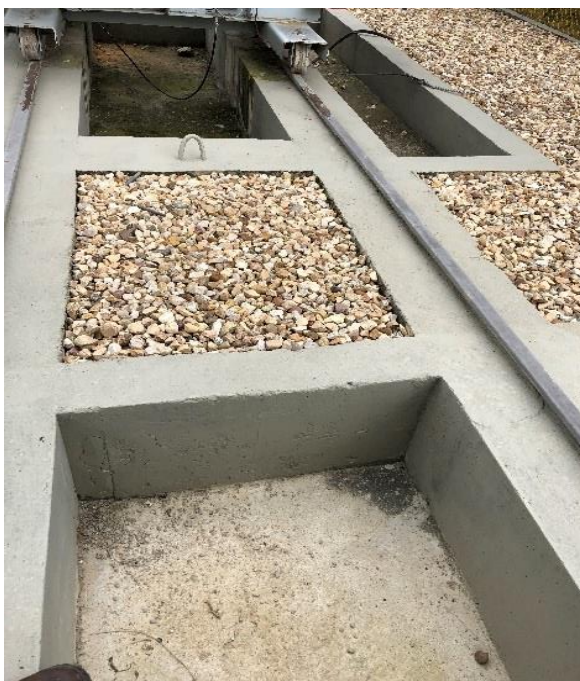
**Figura 19. Foso para transformador, subestación Lebrija.**

En la subestación Lebrija (Figura 21), como se puede observar en las Figuras 19 y 20 se hicieron trabajos de pintura al cerramiento, instalación de concertina, se cambió parte de la malla de cerramiento ya que habían ingresado delincuentes y la habían cortado y el foso del transformador se rellenó con grava. Adicionalmente se hizo adecuación de patio mediante instalación de un mortero pobre debajo de la grava, finalmente se construyó una pequeña viga para evitar el deslizamiento de la grava.

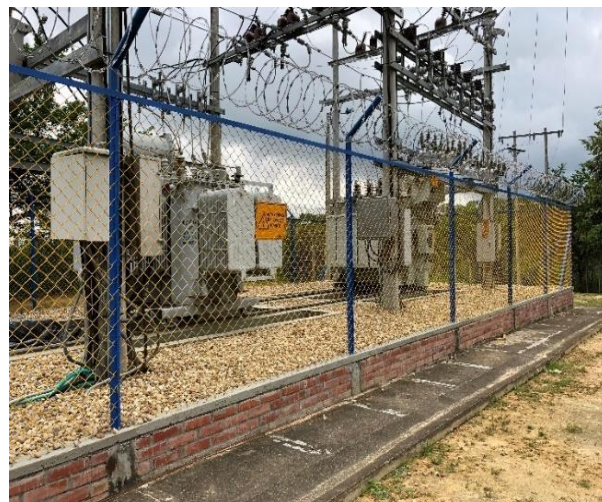
**Figura 20. Malla eslabonada con concertina, subestación Lebrija.**

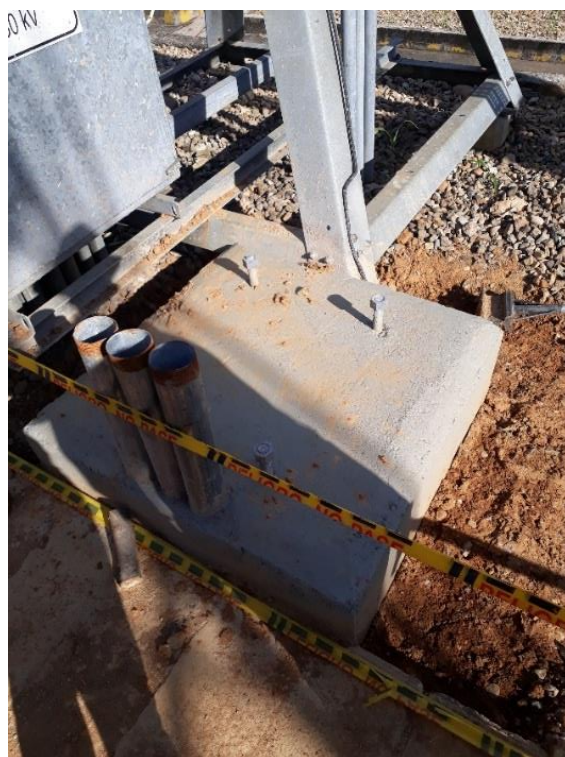
***Figura 22. Base para interruptores Subestación Palos.***

En la Figura 22 se puede observar la construcción de una base de cimentación con tubos en la subestación Palos, para reubicación de interruptores, la función de los tubos es canalizar el cableado de estos. En ésta subestación al realizar el levantamiento se vió la necesidad de construir escaleras para para la circulación del personal, ya que se transitaba sobre los cárcamos y muchos de estos se

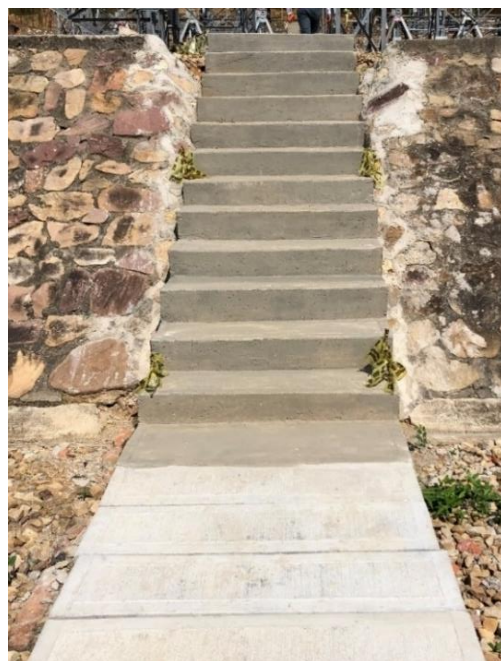
encontraban en muy mal estado lo que podría generar un grave accidente. El proceso constructivo de las escaleras tomó un tiempo aproximado de dos semanas, se usó formaleta de madera (Figura 23), una vez fundidas las escaleras (Figura 24) se tomó la decisión de la instalación de barandas metálicas en sus costados como se puede observar en la Figura 25.

***Figura 24. Escaleras Subestación  
Palos.  
Fuente: Autor***

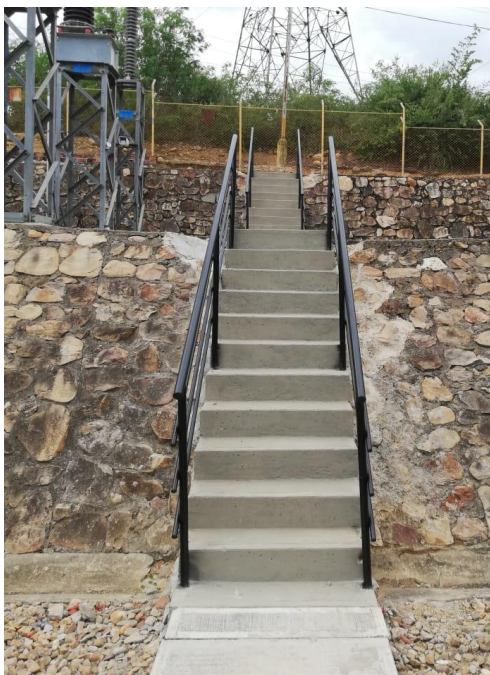
***Figura 25. Escaleras con barandas Subestación Palos.***

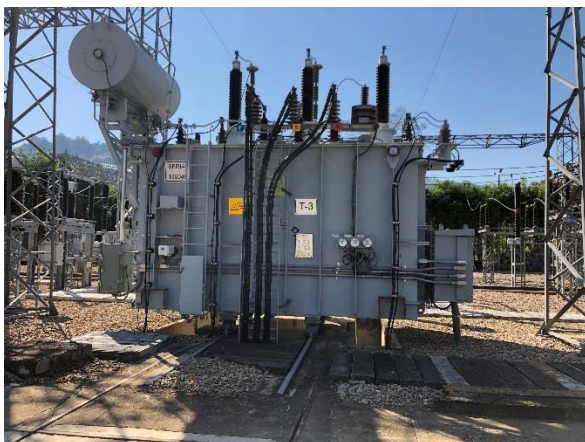
De acuerdo a las Figuras 27, 28 y 29 en las subestaciones Florida y Norte, se puede apreciar que el tanque de expansión del transformador se encuentra por fuera del área superficial del foso, por lo que se debe tomar como medida la expansión del mismo. En la Figura 28 se ilustra que el tanque de expansión del transformador 1 de la subestación Florida, se encuentra al mismo nivel de un cárcamo, de acuerdo a lo anterior se tomó la decisión de ampliar el foso por encima de éste ya que la altura que existe entre el cableado que atraviesa el cárcamo y la superficie lo permite, previamente habiendo realizado una toma de medidas. Por el contrario en la subestación Minas, la parte que queda expuesta del transformador es el radiador, pero no existe problema alguno para la ampliación del foso.

***Figura 27. Transformador 3  
Subestación Florida  
Fuente: Autor***

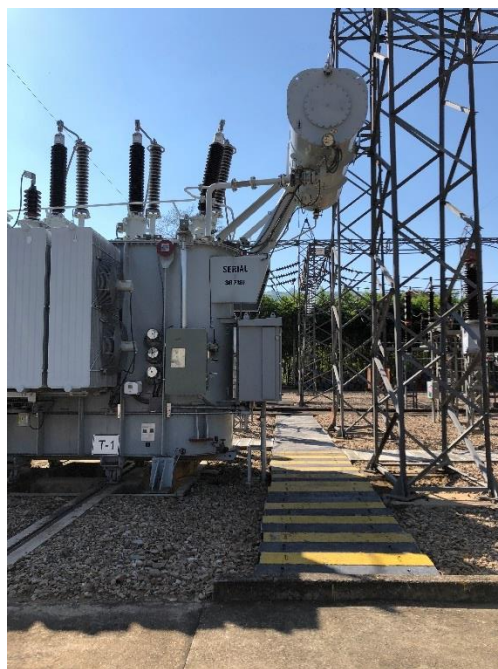
***Figura 28. Transformador 1  
Subestación Florida  
Fuente: Autor***

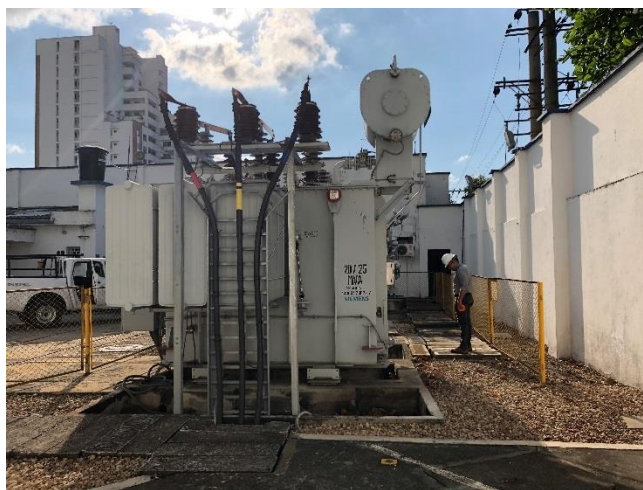
***Figura 29. Transformador 3 Subestación Norte  
Fuente: Autor***

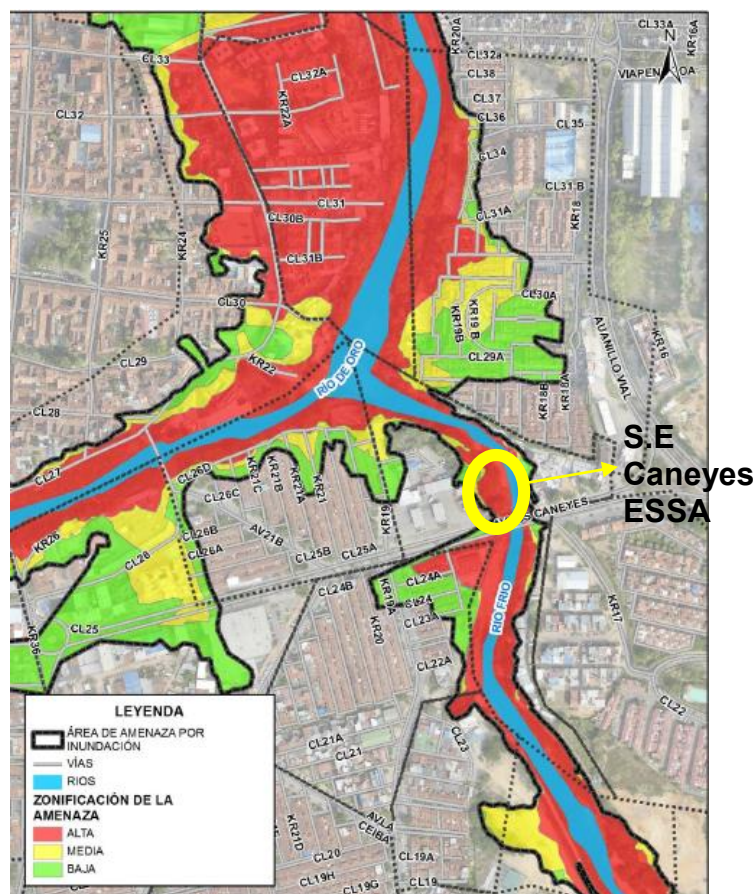
**Figura 33. Vista del mapa de amenaza del sector confluencia ríos De Oro y Frío.**

En la Figura 33 se ilustra el mapa de amenaza del sector, de acuerdo a esto la subestación Caneyes se encuentra en una zona de alto riesgo por inundación del río, por tal motivo se recomendó tomar medidas preventivas para evitar un evento de inundación por desbordamiento del río Frío, que ponga en riesgo la estructura del edificio de cuarto de control, los equipos instalados dentro de la subestación, así como la prestación y la confiabilidad del servicio en la zona. Una de las medidas de protección sugeridas por la Universidad Industrial de Santander, fue la construcción de muros de contención en cercanía a la subestación (ver Figura 34), adicional a esto se recibió un presupuesto aproximado de la construcción de los

tres (3) muros que se sugieren construir (Tablas 5,6,7 y 8). Otra de las alternativas de prevención en caso de inundación, fue la reubicación de la subestación en un punto donde se encuentre fuera de riesgo, pero evaluando el presupuesto de lo que implicaba el movimiento de toda la subestación, se determinó que esto no era posible ya que la inversión para una infraestructura de este tipo, se encuentra alrededor de doce mil millones de pesos y este valor no se encuentra dentro de la proyección de inversión a mediano ni corto plazo de la empresa.

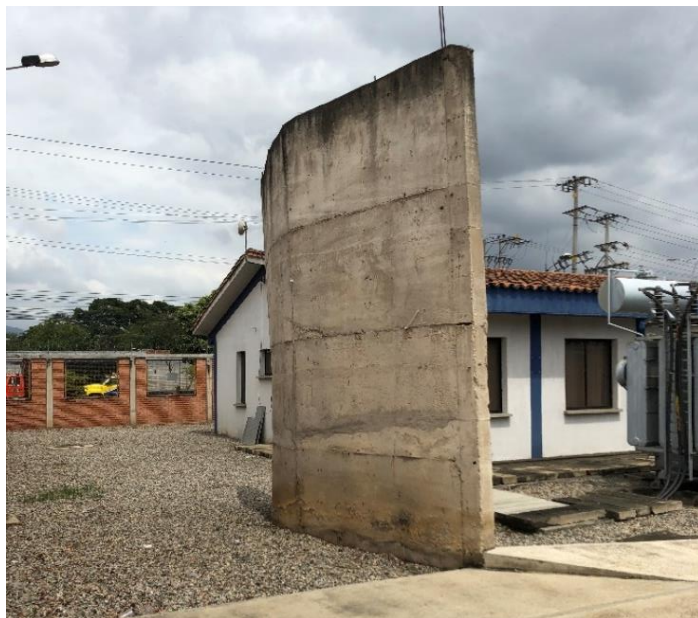
El muro cortafuego (Figura 37) de los transformadores debe ser demolido, reubicado, además, las dimensiones de alto y largo se deben incrementar, ya que de acuerdo al Reglamento Técnico de Instalaciones Eléctricas (RETIE) la altura de estos muros debe ser 1.5 metros por encima del punto más alto del transformador [1], dado que en caso de una explosión se eviten accidentes a las viviendas aledañas a la subestación. Las dimensiones del nuevo muro serán de 15x0.3x6 metros, las cuales corresponden al largo, ancho y alto respectivamente.

***Figura 37. Muro cortafuego actual Subestación Caneyes.***

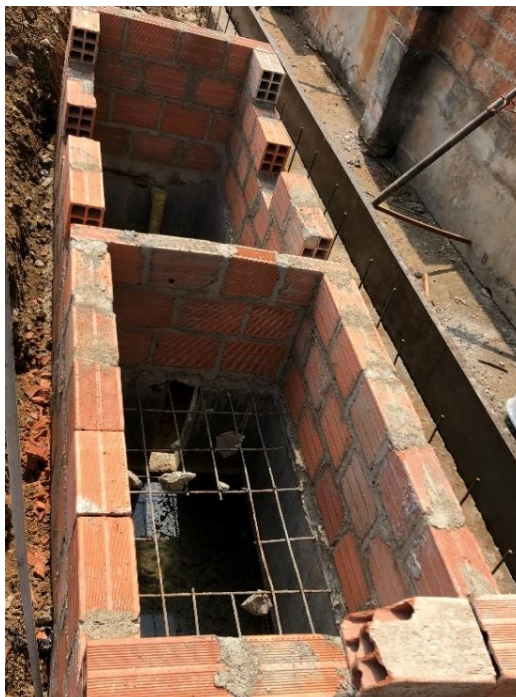
Durante la ejecución de las actividades que se vinieron desarrollando, se acordó la construcción de un muro de cerramiento en mampostería alrededor de un canal hidráulico que conduce una corriente de agua natural como se observa en la Figura 41, la cual anteriormente fue inspeccionada por La Corporación Autónoma

Regional para la Defensa de la meseta de Bucaramanga - CDMB, quien es la respectiva autoridad ambiental competente y se determinó que ésta no puede ser modificada ni afectada por ningún motivo. Por tal razón para no afectar el cauce, éste no fue sellado y se decidió realzar la tapa que lo cubría hasta alcanzar la cota a la que está siendo ejecutada la obra.

***Figura 41. Cerramiento en mampostería para fuente de agua natural.***
