**PRACTICA EMPRESARIAL EN LA CORPORACIÓN AUTÓNOMA REGIONAL PARA  
LA DEFENSA DE LA MESETA DE BUCARAMANGA – CDMB – DENTRO DEL PLAN  
DE GESTIÓN DE RIESGO AMBIENTAL PARA LA SEGURIDAD TERRITORIAL**

**Trabajo de grado: Modalidad de práctica empresarial requisito para optar por el título de  
ingeniera civil**

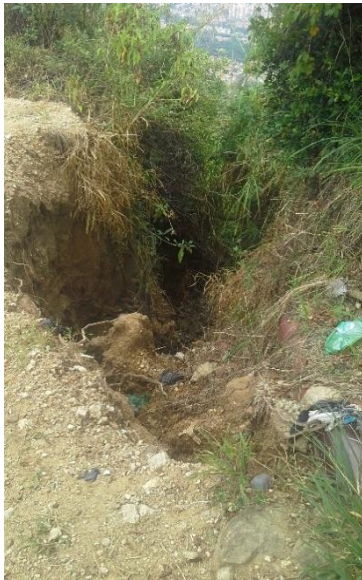
con el agua lluvia ya que debido a estos obstáculos aumenta el cauce que desciende, generando una erosión de la montaña, viendo así grandes desprendimientos de tierra (ver Fotografía 1.) y problemas de inundación en barrios abajo, ya que cuando hay largas lluvias el agua llega a una altura considerable como se ve en la Fotografía 3.

**Fotografía 1.** Desprendimiento de tierra.

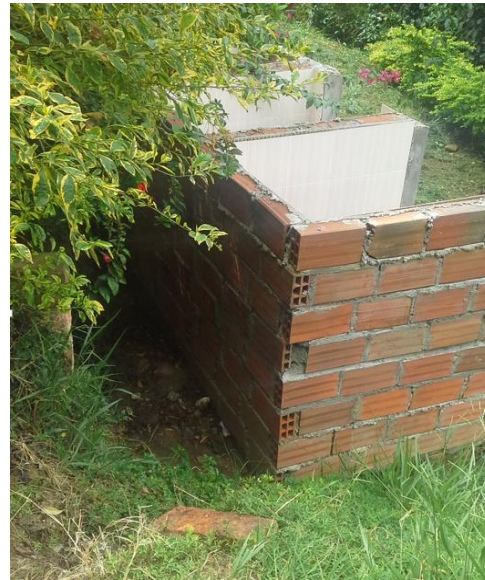
**Fotografía 2.** Saliente de agua bloqueado.

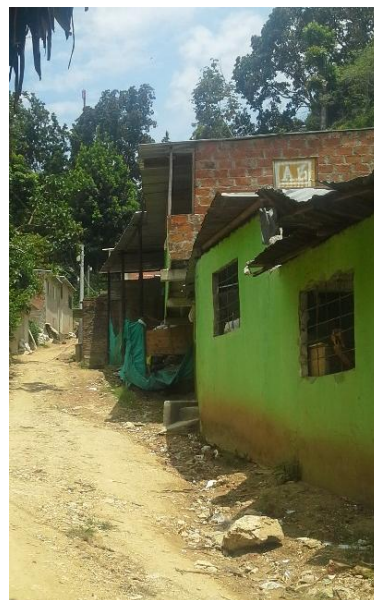
**Fotografía 3.** Marcación del agua en paredes

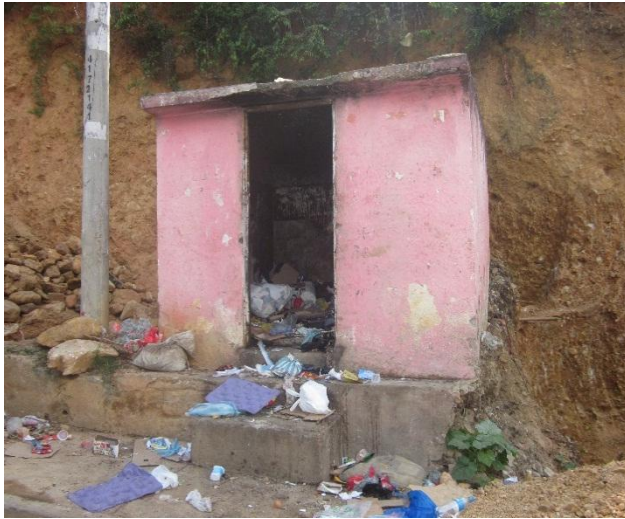
La problemática por la que pasan los ciudadanos en este lugar es debido a basuras ya que anteriormente tenían una caseta en la que depositaban sus basuras la cual estaba ubicada en la parte inferior de un talud muy inestable gracias a una petición y con intervención de la CDMB se tomó la medida de construir un muro de contención, pero debido a que la caseta se encontraba ahí, los ciudadanos no dejaron reubicarla y por consiguiente se prosiguió a construir el muro de contención con una “muela” con el fin de no quitarles la caseta.

**Fotografía 8.** Anterior caseta de basuras

Dado que si esto sucede, a futuro se podría ver afectada la estructura, haciendo que la ciudadanía vuelva a correr riesgo por el talud, por esta razón el deber de la CDMB es proceder a prohibir la utilización de este lugar como caseta de aseo.

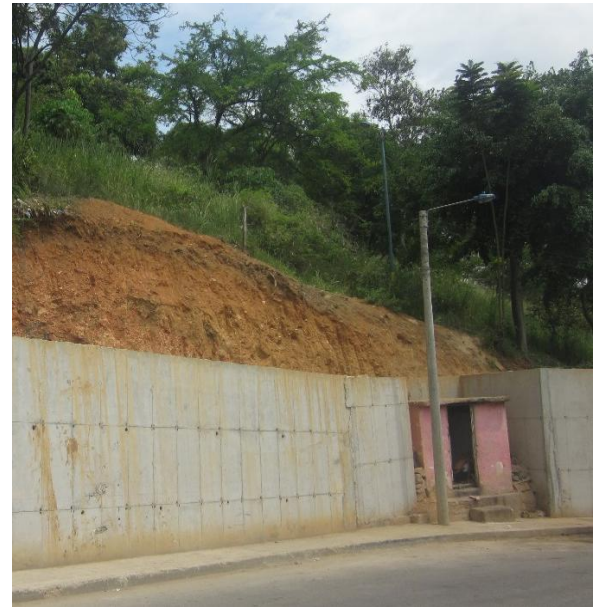
**Fotografía 9.** Muro de contención junto a la caseta antigua.

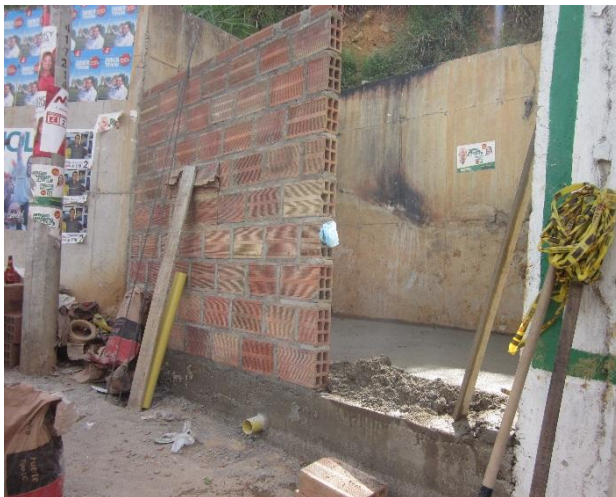
**Fotografía 10.** Construcción de caseta ilegal, utilizando las paredes del muro de contención.

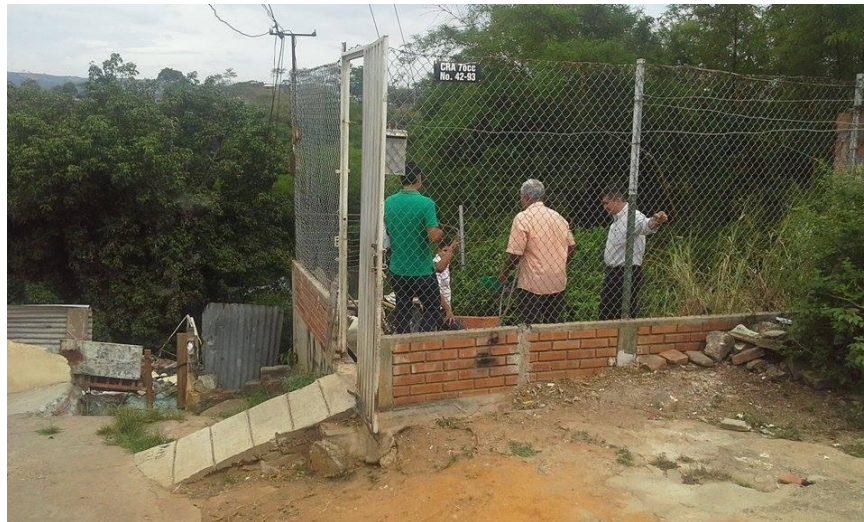
Lo presentado en esta visita sucedió por invasión y construcción dentro de predio, suponiendo que este correspondía a la corporación autónoma regional de la meseta de Bucaramanga, cuando se llegó al lugar su logro detectar que el predio era privado correspondiente al señor que hizo la petición, pero dado el caso que el señor dio un permiso de servidumbre al supuesto invasor no puede hacer mayor cosa, adicionalmente por ser predio privado cumpliendo las normas que rigen a la corporación no es posible tomar medida alguna, este caso debe ser dirigido por una querrela policial.

**Fotografía 11.** Predio privado, construcción realizada por servidumbre.

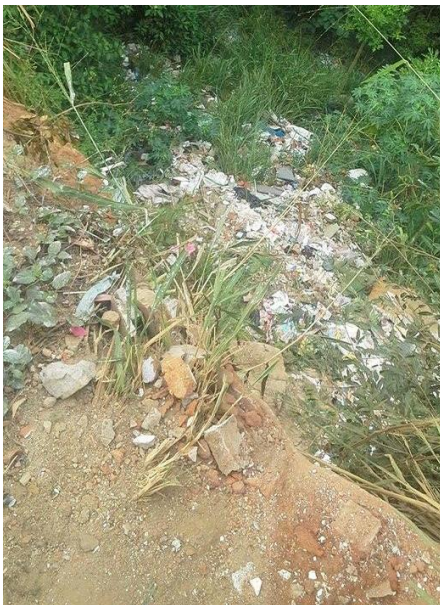
Esta solicitud fue remitida a la Corporación Autónoma Regional de la Mesa de Bucaramanga - CDMB desde la alcaldía, debido a un problema de erosión, que se encuentra con deterioro de capa vegetal y adicional a esto se evidencio una acumulación de residuos sólidos, orgánicos e inorgánicos por consecuencia de la falta de cultura de los residentes de la zona.

**Fotografía 13.** Deterioro de la capa vegetal.

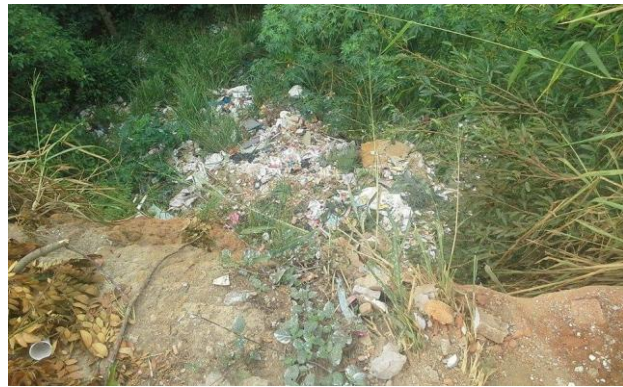
**Fotografía 12.** Erosión por acumulación de residuos

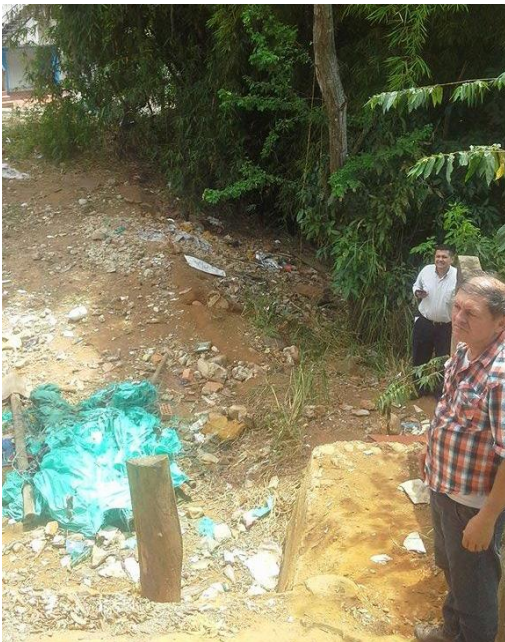
**Fotografía 14.** Terreno en la corona del talud.

En esta visita se evidencio que debido a la erosión producida por los desechos arrojados sobre el terreno y a la creciente agua de la cañada las batatas, hay grandes desprendimientos de tierra poniendo en peligro una cancha múltiple en ese sector. Pero antes de tomar mano en este asunto se debe verificar si los predios corresponden a la corporación, ya que siendo así la primera medida será cercar la zona para no permitir el ingreso por seguridad y proseguir a pasar el respectivo informe para la viabilidad de la construcción de una pantalla anclada en el lugar afectado.

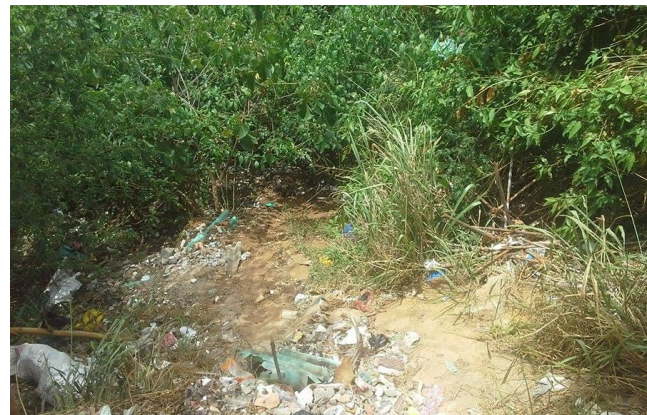
**Fotografía 15.** Erosión producida por desechos y la creciente del agua.

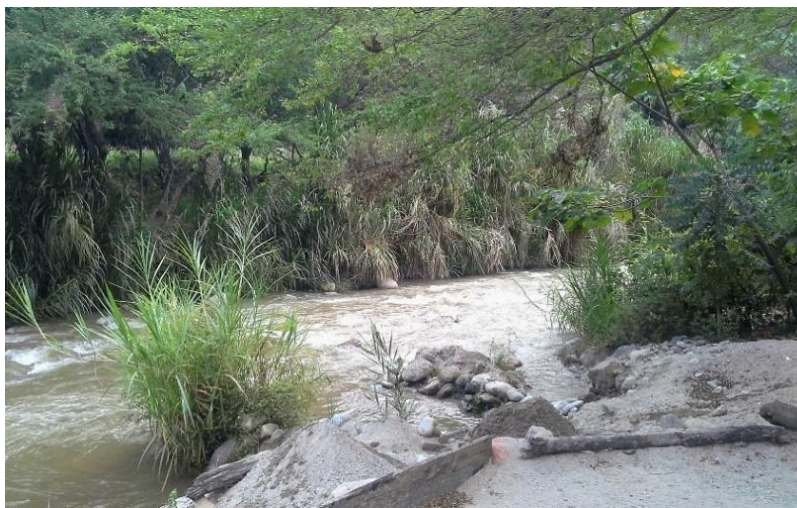
**Fotografía 16.** Acumulación de material vegetal.

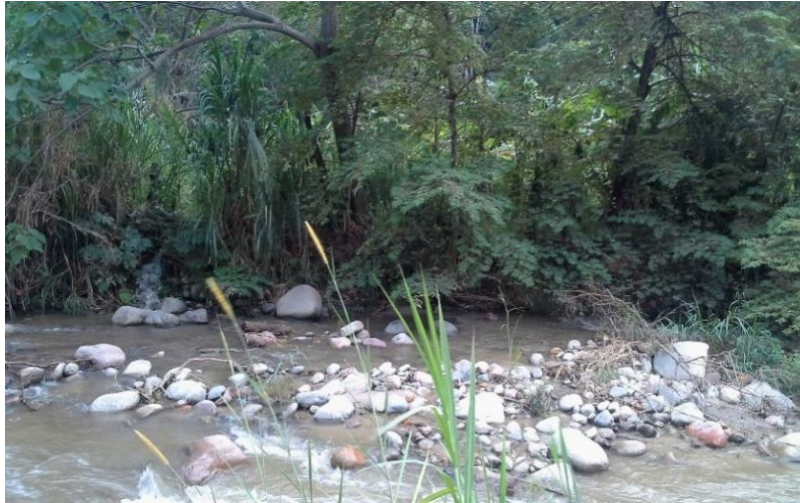
**Fotografía 17.** Acumulación de material pétreo y de arrastre.

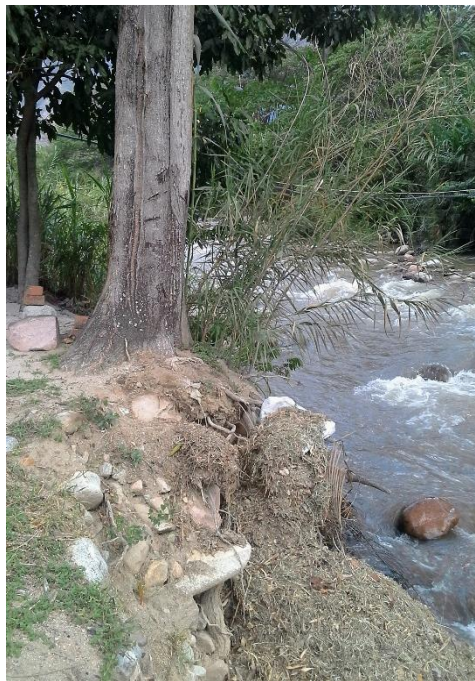
**Fotografía 18.** Acumulación de material pétreo y de arrastre.

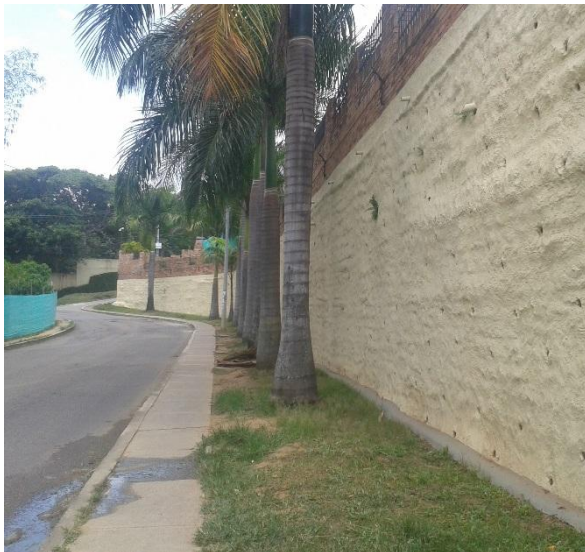
**Fotografía 19.** Caja de filtros.

Por todo lo evidenciado dentro del informe realizado se recomendó que los responsables de la construcción del sistema de filtros del talud, realicen una limpieza y promuevan el mantenimiento de la conducción de la caja para que sea periódico y así poder evitar este tipo de problemas.

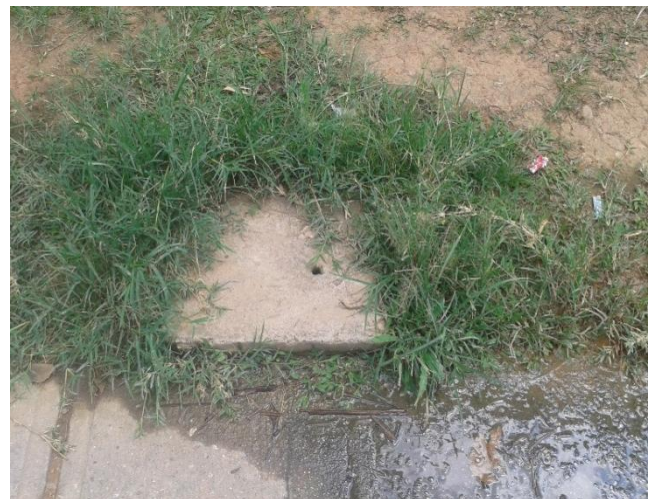
**Fotografía 20.** Filtros situados en la pared del talud.

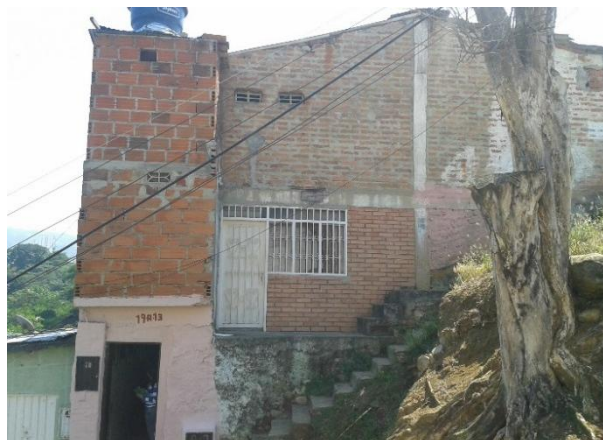
De igual forma se comprobó que la vivienda está constituida por materiales de mampostería no reforzados, estos no presentan ningún confinamiento de los elementos estructurales, evidenciándose grietas en los muros internos y externos de la vivienda (ver Fotografía 22) Cabe resaltar que esta no cumple con las normas de condiciones técnicas de sismo resistencia actuales, y al mismo tiempo no tienen un control de aguas lluvias y debido a estar ubicada al lado de un predio vacío (ver Fotografía 23) estas podrían presentar un problema ya que el terreno podría ceder y así presentar graves daños. Dentro del informe presentado se recomendó canalizar las aguas lluvias de la cubierta para evitar que se sature el terreno y de igual forma que se hiciera un reforzamiento estructural de la vivienda desde sus cimientos.

**Fotografía 21.** Casa ubicada en el talud.

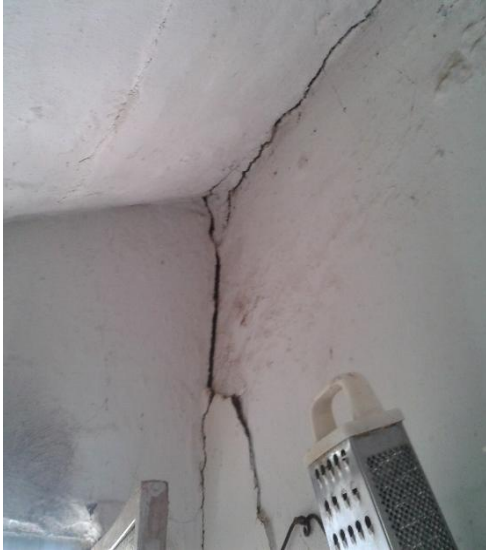
**Fotografía 23.** Grieta dentro de la casa.

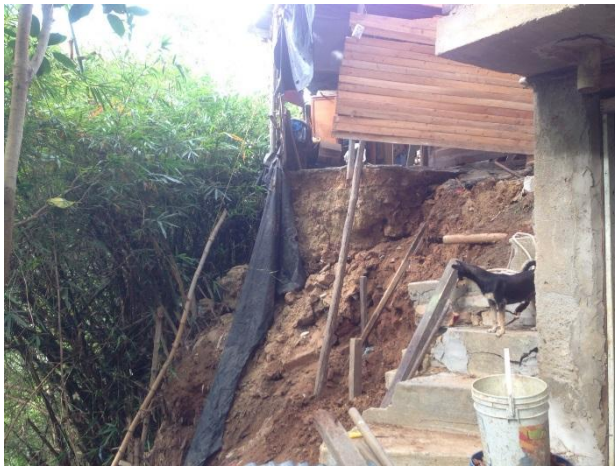
Adicionalmente la vivienda tiene un control de las aguas lluvias muy débil la cual hidráulicamente no tiene capacidad y haciendo que este carezca del control de aguas superficiales, por tal razón falta control de aguas lluvias, por la cual el talud está permanentemente saturado.

**Fotografía 24.** Parte del talud erosionado  
– Vivienda.

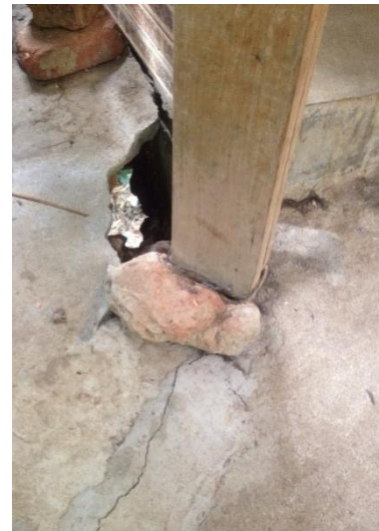
**Fotografía 25.** Baño en riesgo

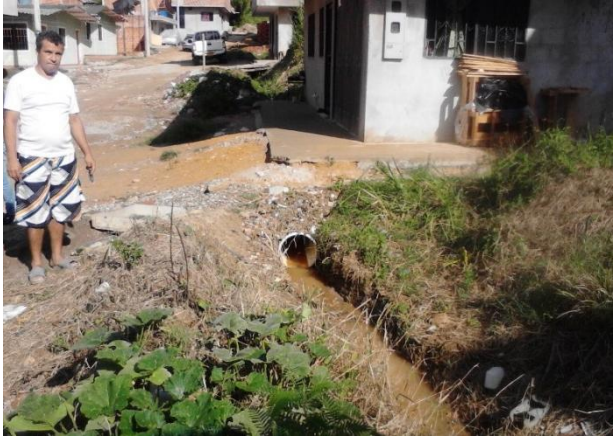
**Fotografía 26.** Se evidencia la falta de alcantarillado.

Dada la problemática del barrio se decidió remitirse esta solicitud a EMPAS S.A E.S.P la cual es la entidad encargada del alcantarillado del Municipio de Bucaramanga, y de igual forma se remitió al concesionario vial encargado de la vía al mar en este sector: Autopistas de Santander S.A., y a la Secretaria de Planeación del Municipio de Bucaramanga para que de acuerdo a su competencia, realicen un diagnóstico específico a fin de poder plantear soluciones a la petición presentada.

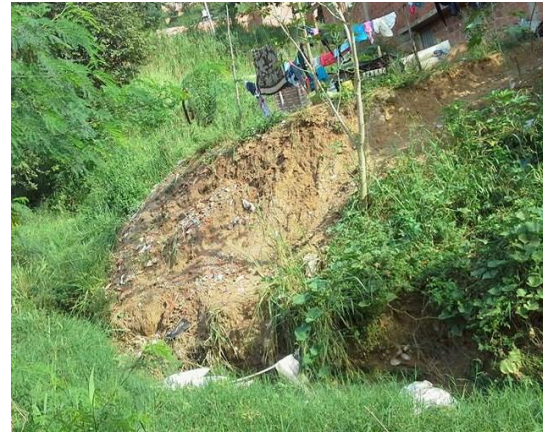
**Fotografía 27.** Socavación por cañada

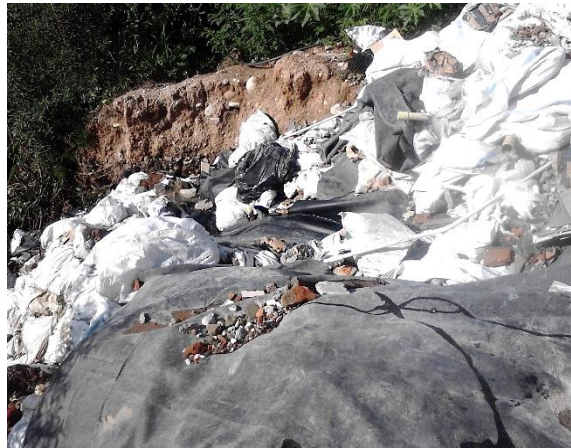
**Fotografía 28.** Talud erosionado al final del barrio.

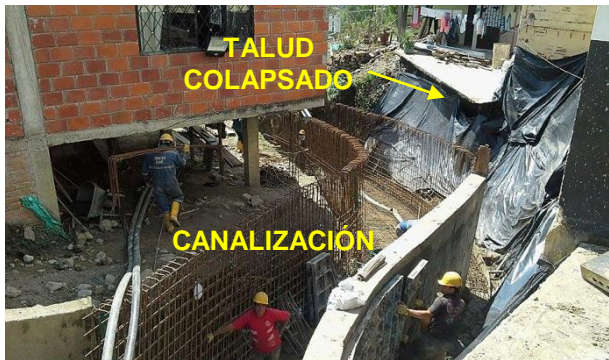
Una vez realizada la visita de inspección se observó que dentro de la vivienda presentaba fisuras y grietas en las paredes, colapso del patio posterior que limita con la canalización en construcción, inestabilidad en la parte posterior de la vivienda por la caída del talud debido a la socavación, a las obras de la canalización de la quebrada y a la falta de control de aguas lluvias. Asimismo se evidenciaron problemas geotécnicos en el sector como: sifonamientos, filtraciones, asentamientos, succidencia del terreno, niveles freáticos superficiales y remoción en masa.

**Fotografía 29.** Vivienda afectada y canalización los Curos.

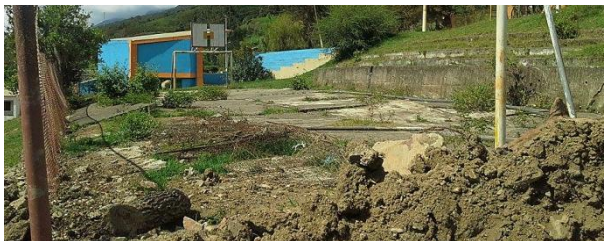
**Fotografía 31.** Cancha con problemas geotécnicos.

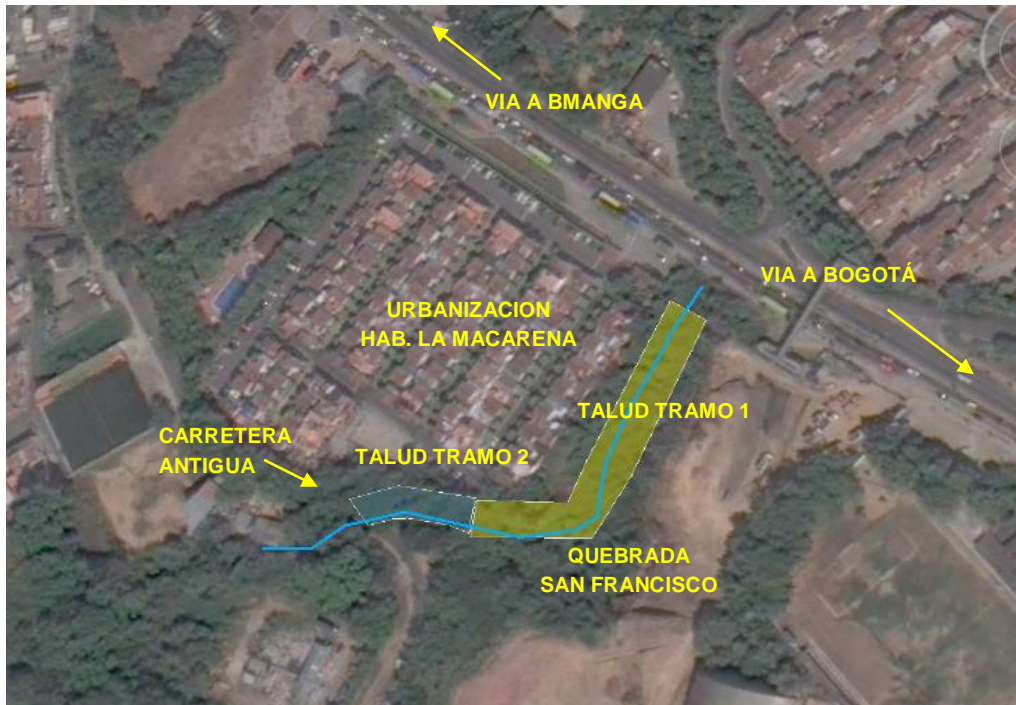
**Figura 3.** Esquema del talud de la urbanización.  
Tramo 1: Obras de canalización de la quebrada en ejecución  
Tramo 2: Talud sin canalización en buen estado

Dentro del informe entregado se recomienda realizar un manejo de escorrentía superficial a la corona del talud por medio de canaletas y entregar este caudal a la quebrada por medio de una estructura adecuada y empedrar el talud para mejorar la estabilización para evitar erosión superficial. Así como en caso de deslizamiento, erosión o socavación del talud reportarlo al CMGRD (Consejo Municipal para la Gestión del Riesgo de Desastres) del municipio de piedecuesta y a la CDMB.

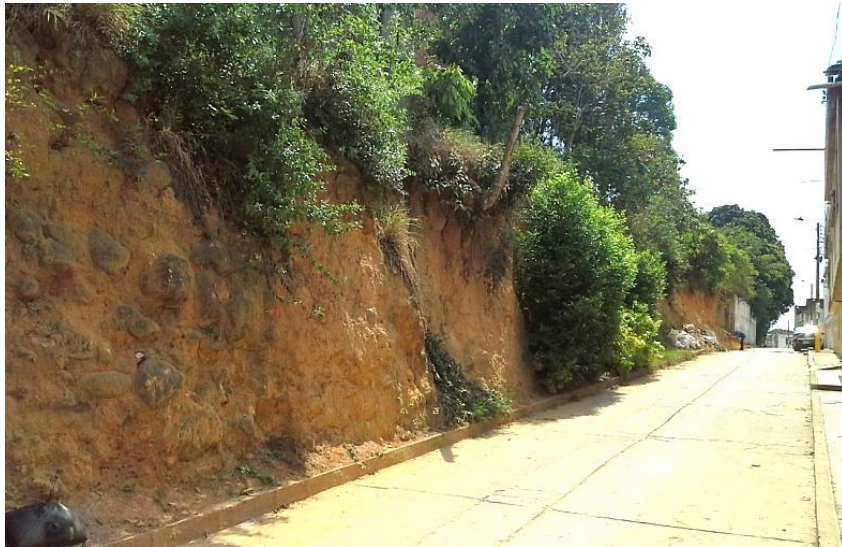
Esta visita se realizó por petición de la señora Elizabeth por motivo del deslizamiento de un talud ubicado en la parte frontal de su casa, estando ahí se evidencio erosión superficial de talud en la Carrera 34 entre Calles 98 y 100 (Ver Fotografía 34), así mismo se comentó que debido a la escorrentía que se genera sobre las losas ocurren agrietamientos y agujeros sobre esta, pero durante la visita no se observó daño alguno.

**Fotografía 34.** Talud sin estabilizar.

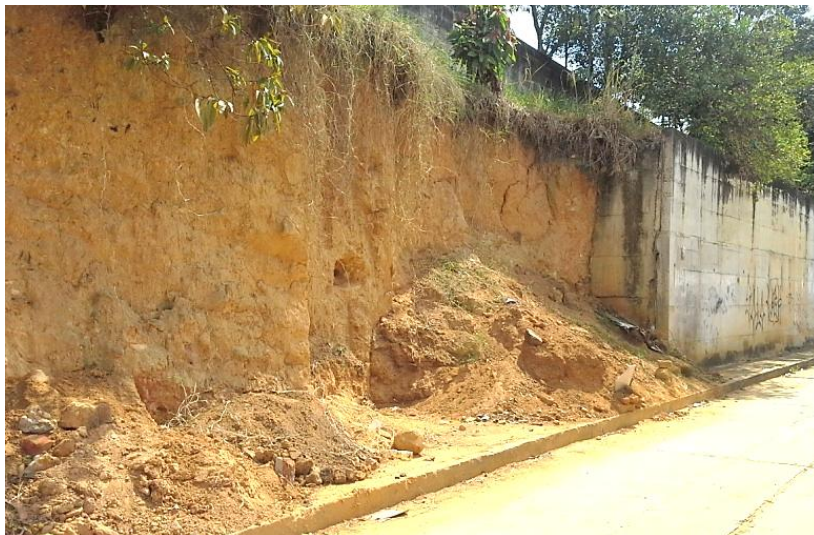
Se observó un muro de contención a lo largo del talud el cual solo se encuentra en parte de este (Ver Fotografía 35), por esta razón dentro del informe presentado se aclara una recomendación a la entidad competente para realizar este muro en todo el talud y de igual forma hacer un manejo de aguas superficiales, pues esta propenso a la erosión, deslizamiento y volamiento los cuales pueden generar daño a las infraestructuras cercanas.

**Fotografía 35.** Erosión en talud y talud estabilizado con muro de contención.

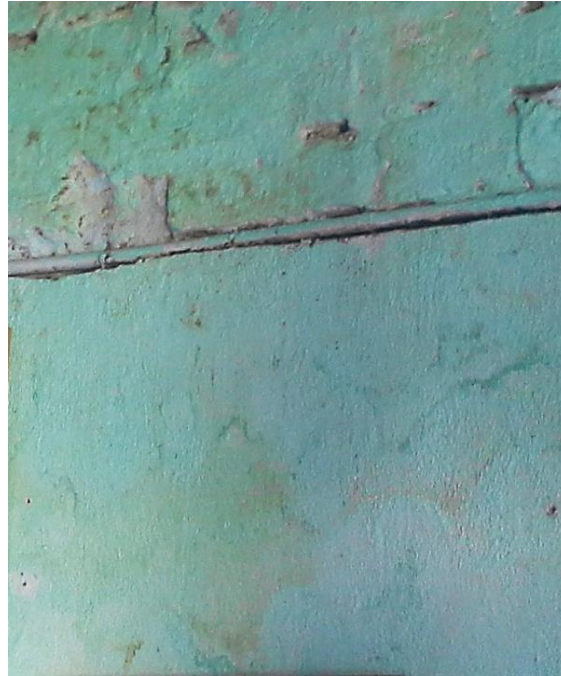
**Fotografía 38.** Humedad  
evidenciada.

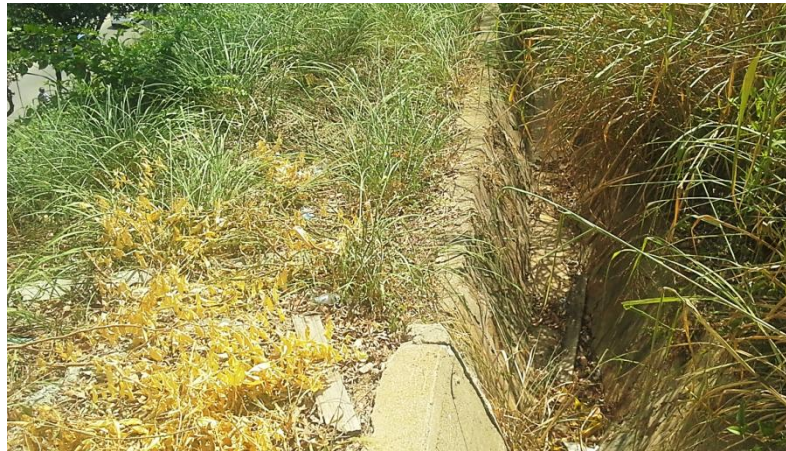
**Fotografía 40.** Evidencia de la falta de mantenimiento.

Teniendo en cuenta el caso es fundamental el apoyo de la comunidad en el proceso del cuidado de las zonas verdes, por tanto su preservación y el trato responsable es una tarea conjunta y compartida puesto que se configuran como escenarios de vida, que buscan satisfacer los derechos colectivos de nuestra sociedad, el deber de la comunidad es hacer control social y denunciar a los responsables que afecten estos bienes.

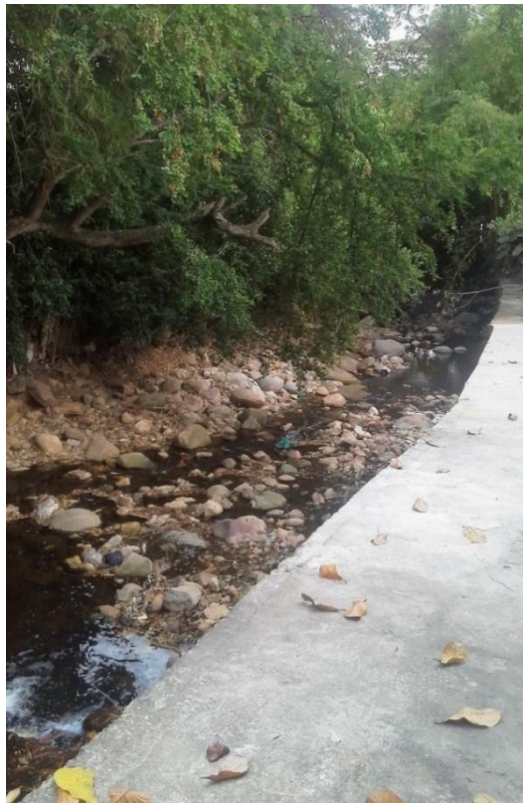
En relación a la solicitud, dentro de la carta se informó que la reconstrucción de la canalización fue realizada por funcionarios de EMPAS S.A. E.S.P., pues es la entidad encargada de esta labor. Por tal motivo se remitió esta solicitud a EMPAS S.A. E.S.P. para el conocimiento y los fines pertinentes.

**Fotografía 41.** Reconstrucción de la canalización sin encerramiento.
