AUXILIO EN LA SUPERVISIÓN Y CONTROL DE CALIDAD DE LA EDIFICACIÓN
AQUATOWER POR EL CONSORCIO VALCO-CONSTRUCA

PRESENTADO POR
JEFERSON ARLEY CARVAJAL DIMAS
ID: 000241161

UNIVERSIDAD PONTIFICIA BOLIVARIANA
FACULTAD DE INGENIERÍA CIVIL
BUCARAMANGA
2018

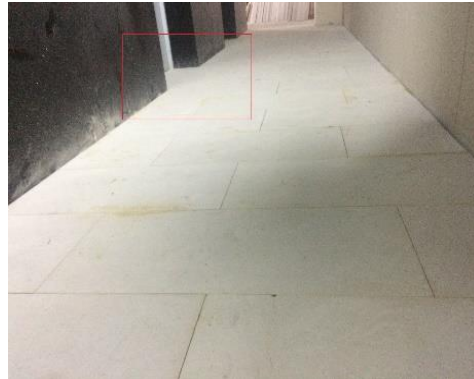
Figura 16. Detalle de cambio de medida de chazo en llegada a ascensor.

Realizada la limpieza se procede montar las baldosas figura 15 con la modulación propuesta, supervisando que se hagan los cortes de chazos con la medida propuesta en los planos, ya si no corresponde a la real en campo (como sucedió en llegadas a ascensores) y mostrada en la figura 16, se socializa con el contratista para cambiar estas medidas (para efectos de corte con ellos).

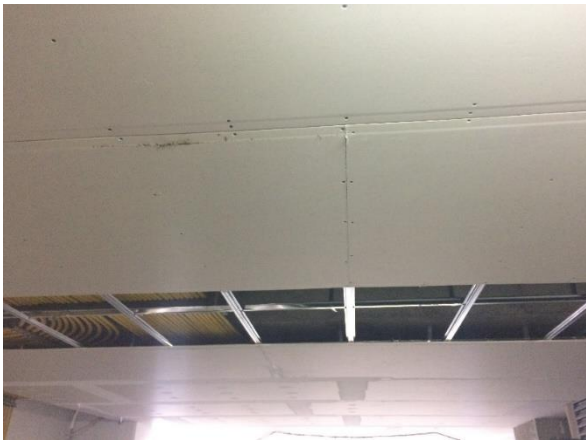
Figura 36. Detalle uniones de láminas con tornillos

La distancia entre tornillos debe estar entre 15 y 20 cm, se deben garantizar estos valores para que se cumplan una rigidez y puedan soportar el peso de las láminas (para lo que están diseñadas), figura 36.

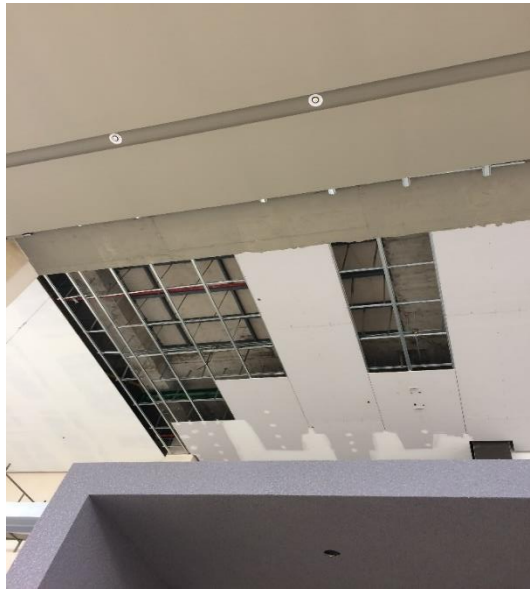
Figura 37. Retiro de láminas por presencia de humedad

En la figura 37 se puede ver que se retiran las láminas de drywall ya instaladas por presencia de humedad, esta humedad fue causada por la penetración con la pistola de impacto en una tubería de 1 pulgada de la red de acueducto, se procede a realizar la reparación en el piso 3.

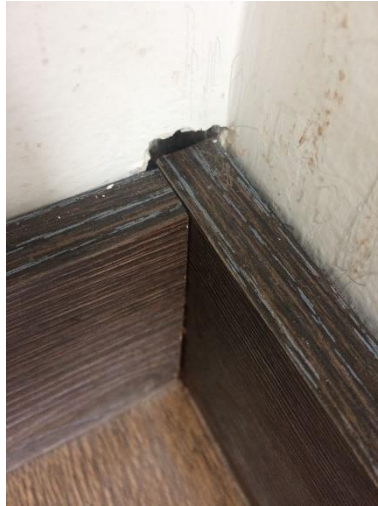
Figura 56. Empalme con pared

Otros errores graves que se evidenciaron en el recorrido fueron los empalmes entre guarda escoba (esquineros), figura 57, y contra la pared, figura 56, los cuales no tenían un nivel de detalle exigente por el contrario se pudo observar que el pegue era muy improvisado.

Luego de descubrir los errores que el contratista cometió se realiza un comité con ellos para hacer un llamado de atención por la baja calidad instalada del piso laminado, independientemente se planea los próximos pisos por ser instalados y se procede a subir el material, figura 58.
