**SEGUIMIENTO, CONTROL Y EVALUACIÓN DE LOS RECURSOS NATURALES
RENOVABLES DEL SUR DE LA GUAJIRA POR MEDIO DE LA AUTORIDAD
AMBIENTAL**

**UNIVERSIDAD PONTIFICIA BOLIVARIANA SECCIONAL BUCARAMANGA
ESCUELA DE INGENIERÍA
FACULTAD DE INGENIERÍA AMBIENTAL
COMITÉ DE TRABAJO DE GRADO
BUCARAMANGA
2015**

**Práctica empresarial como requisito para optar al título de
Ingeniero Ambiental**

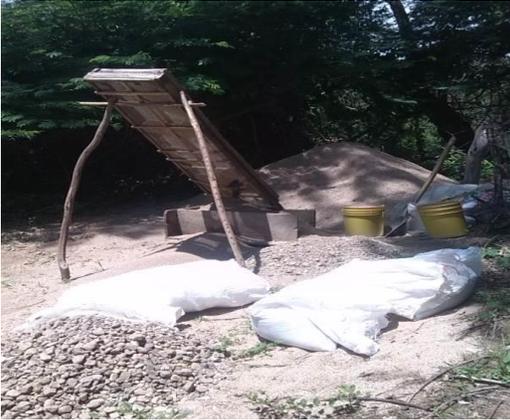
3.5.2.1. Extracción Rio Cesar: Esta visita se realiza por la denuncia presentada de manera anónima ante la corporación. El lugar indicado está ubicado en el corregimiento de los Pondores en San Juan del Cesar (La Guajira). Al llegar al sitio se encontraron otras personas, además de la denunciada, incurriendo en esta violación. En el sitio se evidenció el proceso de separación de material realizado por los implicados, que consistió en la obtención de tres productos que son: arena fina utilizada en la construcción de viviendas para la elaboración de mortero empleado para el pañete de las paredes; arena gruesa utilizada para la elaboración del concreto; y por último material granular cuyo uso es en los filtro de las plantas de tratamiento de agua potable. La producción diaria de estos materiales es alrededor de 50 baldes en periodo de verano, mientras que en periodos de invierno se reduce a 25 debido a la humedad que presenta el material. Una vez realizada la visita el practicante presenta el informe en donde recomienda a la corporación adelantar y/o impulsar las acciones (jurídicas, técnicas, etc.) que procedan como Autoridad Ambiental para frenar este tipo de actividades sin ningún control.

Figura 5. Proceso de separación.

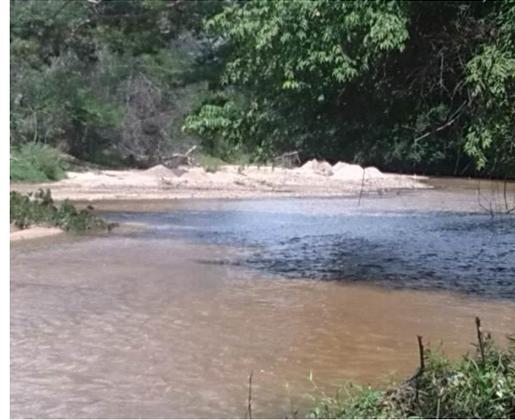
Figura 6. Material Acopiado.

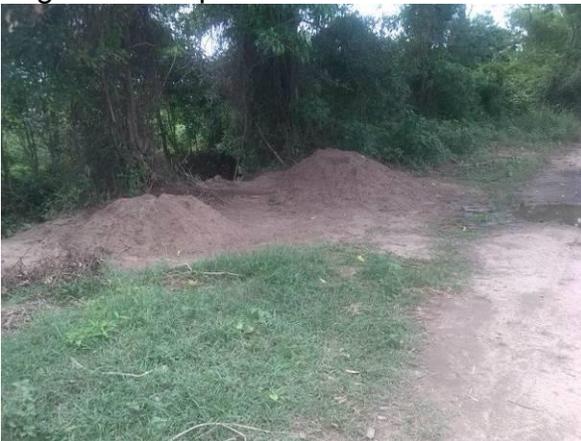
3.5.2.2. Extracción Arroyo Zaino: El arroyo el Zaino es una corriente natural en donde convergen todas las aguas lluvias de algunos corregimientos del suroriente del municipio de Fonseca (La Guajira). La visita se realiza en un tramo de su cauce en atención a una denuncia presentada ante la corporación por la extracción que se estaba realizando de material de arrastre. Al llegar al punto indicado por el denunciante, se evidencia material acopiado en varios puntos de su cauce, alrededor de 100 metros. La arena extraída era utilizada para la construcción de obras civiles. Esta actividad era realizada por varios jóvenes que habitaban en un barrio periférico del municipio de Fonseca. Lo más crítico de esta situación era que los huecos generados, eran rellenados por residuos inorgánicos, como botellas de plásticos y vidrios. Después de realizada la visita se procede a presentar el informe en el cual se recomienda a la corporación adelantar acciones conjuntamente con las autoridades policivas para realizar operativos y sorprender a los responsables en flagrancia. Otra de las recomendaciones es hacer seguimiento para que estas personas no incidan en estas acciones que causan daño al medio ambiente.

Figura 7. Acopio de material extraído

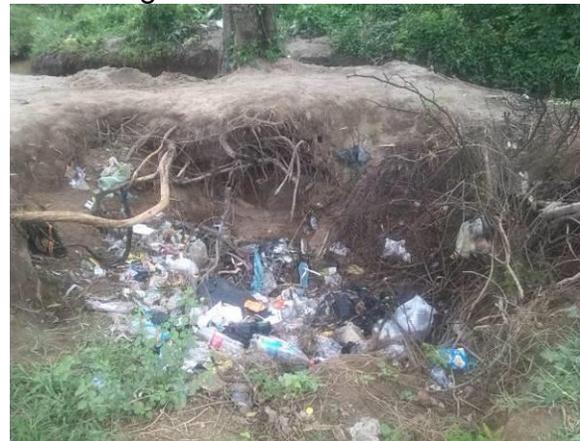
Figura 8. Socavaciones

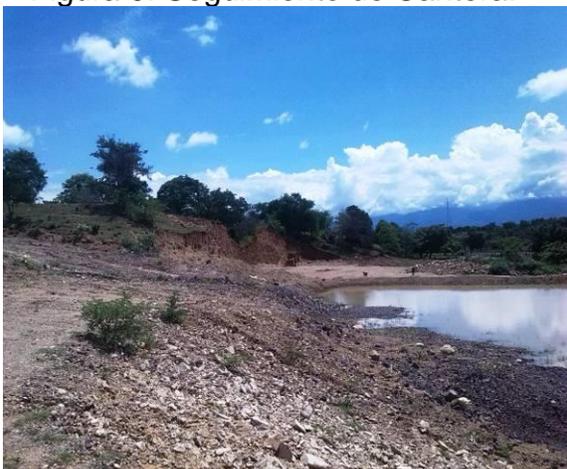
3.5.2.3. Extracción Zambrano: Esta visita se realizó en atención a una solicitud de la subdirectora de calidad ambiental de la corporación, fue especialmente para hacer seguimiento a un sitio de extracción en donde se obtenían materiales pétreos para la construcción de una vía terciaria que comunica a San Juan del Cesar con el corregimiento de los Pondores. Esta cantera ilegal fue cerrada por la autoridad ambiental, porque no cumplía con ningún requisito ambiental. Esta denuncia fue interpuesta por la comunidad del corregimiento de Zambrano debido a que las volquetas utilizadas para el transporte de estos materiales de terraplén, subbase y base granular, estaban causando daños a la vía que comunica al municipio con el corregimiento. Al realizar la visita no se evidencian la incidencia en estas actividades, no se encontraron equipos ni maquinaria en el sitio por lo que se puede decir que ha sido totalmente cerrada.

Figura 9. Seguimiento de Cantera.

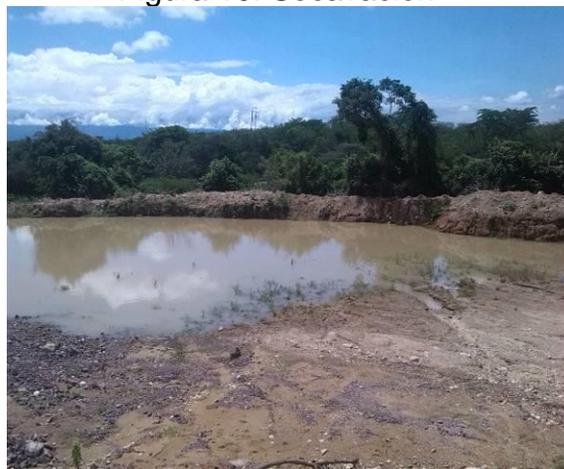
Figura 10. Socavación

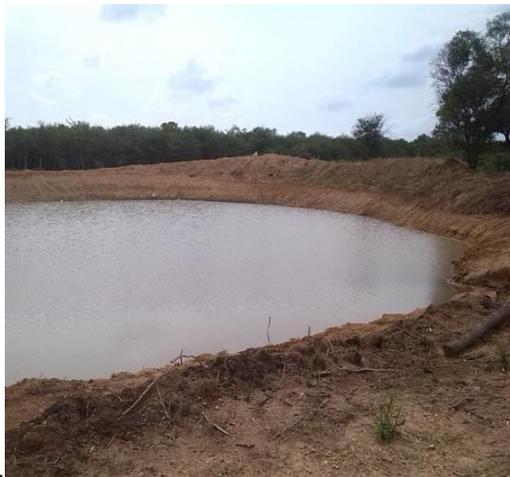
3.5.2.4. Extracción en Resguardo Indígena Provincial: Esta visita se realizó en atención a una denuncia presentada de manera anónima, por la extracción de material que se estaba realizando en el costado derecho de la carretera que comunica al corregimiento de Papayal con el municipio de Hatonuevo, en la entrada del resguardo indígena conocido como Provincial. Al llegar al sitio se encontró una retroexcavadora tipo pajarita, supuestamente en mal estado; cuando se realiza el recorrido por la finca bajo las indicaciones del administrador de la misma se encuentra la construcción de dos jagüeyes aparentemente para la utilización de las aguas lluvias para el uso del ganado. El día de la visita se realizaba la construcción de una tercera estructura para el almacenamiento del agua; pero al observar alrededor de cada uno de estos se nota que el material extraído no se encuentra como borda para retener el agua, por lo que se

puede inferir que este material es usado como terraplén o subbase granular en alguna vía en construcción. Además en el sitio se encontraron huellas de maquinaria pesada, lo cual era precisamente lo denunciado, volquetas que transportaban material granular desde este punto. Teniendo en cuenta que no se ha solicitado ningún permiso al realizar el informe que corresponde a esta visita el practicante recomienda a la autoridad ambiental hacer un seguimiento para que junto a las autoridades policivas puedan encontrar en flagrancia las personas que se encargan de desarrollar estas actividades e inmovilizar los equipos utilizados, además de abrir investigación al propietario de la finca.

Figura 11. Jagüey en uso

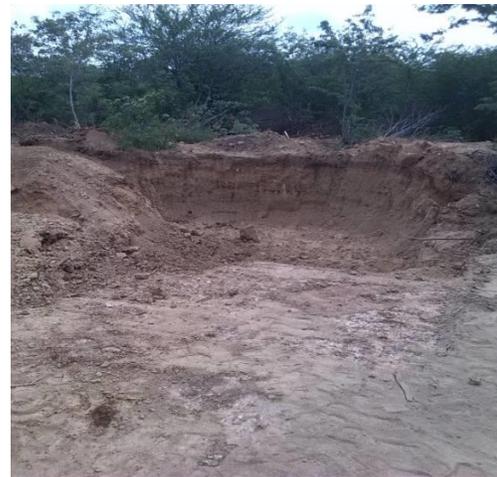
Figura 12. Construcción Jagüey

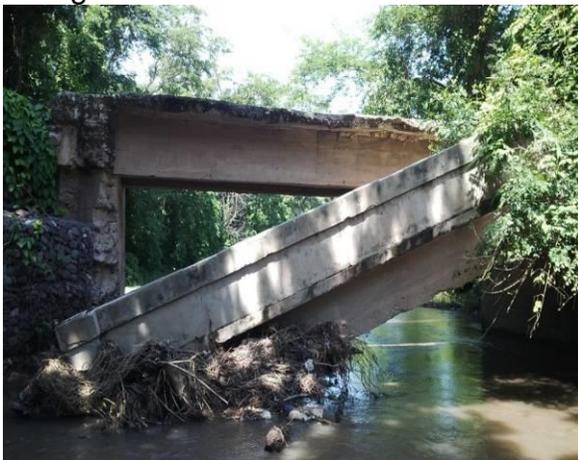
3.5.3.1. Erosión Vía al Eneal: Esta situación se presentó en el municipio de Villanueva, en donde el río ha ido cambiando su cauce debido a la altura del material de arrastre en cierto punto, en consecuencia la corriente se ha desplazado hacia la derecha en donde colisiona en la parte inferior del talud en donde se encuentra la vía al Eneal, por el momento el río ya socavó el estribo del puente generando el fallo de la estructura. Como resultado de la visita el practicante realiza un informe en donde manifiesta a la autoridad ambiental el daño que el río está causando a la comunidad, apoyándose en las observaciones realizadas y previendo las futuras temporadas de lluvias. Además se recomienda a la corporación la construcción de obras de tipo ingenieril para controlar el aumento de caudal y prevenir la erosión que por el momento se está presentando.

Figura 13. Fallo en la estructura.

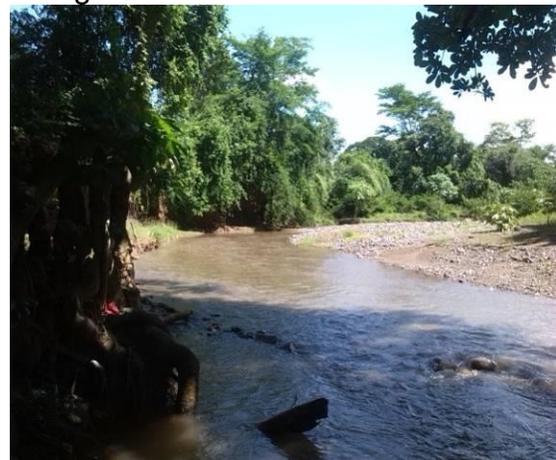
Figura 14. Evidencias de erosión

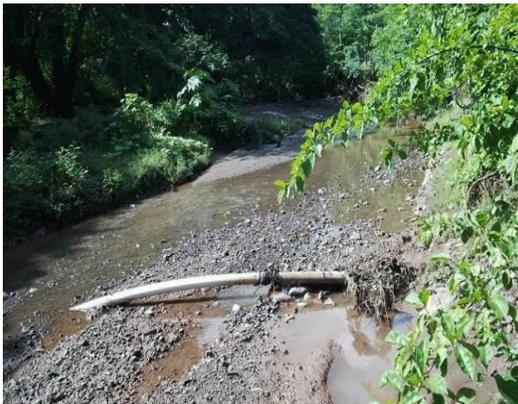
3.5.3.2. Erosión Arroyo De Piedra: Este fenómeno se presentó en el corregimiento de Cañaverales, municipio de San Juan del Cesar, en donde el arroyo inicialmente tenía un cauce de aproximadamente diez metros de ancho según lo manifestado por el señor que solicita la visita de inspección, hoy día en el recorrido realizado se encuentra que las bordas sobrepasan los 50 metros de ancho, lo que ha generado la pérdida de predios del señor, la pérdida de animales al caerse por los taludes ya

que estos son muy verticales y con una altura entre 4 y 5 metros, el deterioro de la vía de acceso para su finca y para las veredas que se encuentran posterior a él, afectación al acueducto regional que ofrece el preciado líquido a tres corregimientos (El Tablazo, Corralejas, Los Pozos). Después de realizada la visita el practicante desarrolla un informe manifestándole a la autoridad ambiental de la situación presentada en esta área y evaluar la conveniencia de obras de tipo ingenieril (estructura de protección, control, sedimentadores, etc.) y además adelantar proyectos relacionados con la conservación de esta área, obras relacionadas con el aislamiento y la reforestación de la misma.

Figura 15. Tubería del acueducto

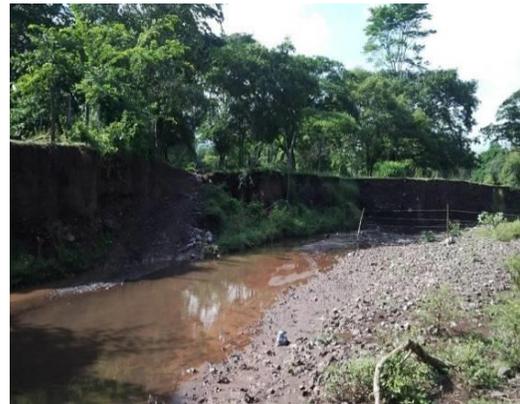
Figura 16. Evidencias de Erosión

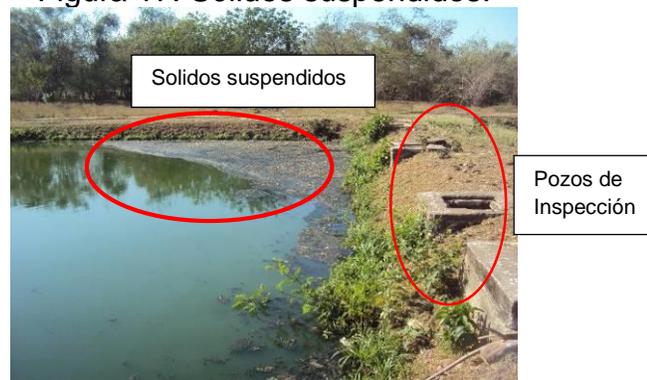
PRIMERA LAGUNA: El agua entra por medio de 4 tubos de 3", y realiza el recorrido por esta laguna, la cual es de tamaño medio, además de esto se puede decir que le hace falta mantenimiento por la cantidad de sólidos suspendidos observados al final de la estructura.

Figura 17. Sólidos suspendidos.

Como conclusión se puede decir que la laguna necesita de un mantenimiento urgente, porque es posible que no esté operando al 100% debido a la cantidad de sólidos que se encuentran tanto en el sedimentador derecho, como en las dos primeras lagunas. Por otra parte los lodos no son tratados, no existe lechos de secado.

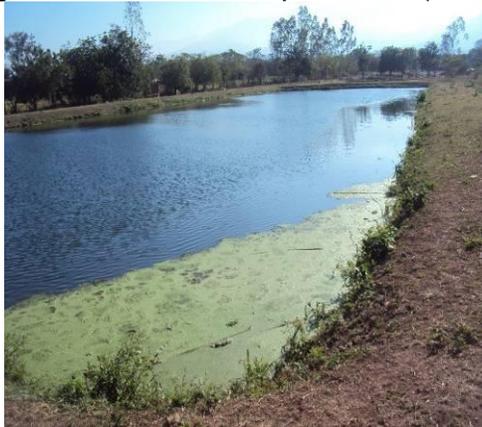
SEGUNDA LAGUNA: Esta estructura está separada de la primera por un jarillon en donde se encuentran 4 pozos de inspección por donde pasa la tubería que comunica el agua entre las dos lagunas. De esta tubería se puede decir que solo se

encuentran en funcionamiento 2, porque los demás no permitían el flujo del líquido (taponamiento). Para obtener el efluente en esta laguna se hace por medio de 4 tubos que transportan el agua hacia un colector, el cual recibe el agua y llevado para ser vertido en el río; por otra parte en la parte lateral derecha se encuentra una tercera laguna que recibe las aguas de la segunda por medio de una tubería de 3" y están separadas entre ellas por medio de un jarillon.

Figura 18. Solidos suspendidos (natas).

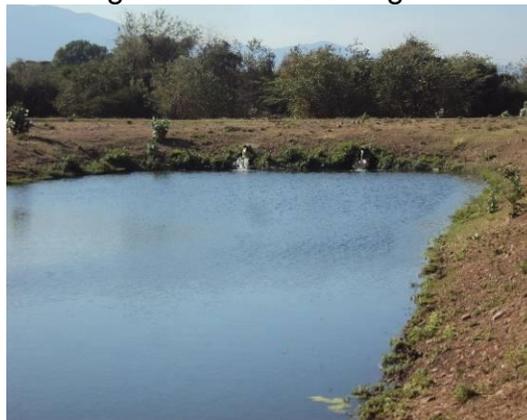
TERCERA LAGUNA: Esta recibe parte de las aguas de la segunda laguna, su tamaño es pequeño. El efluente es recibido por medio de una tubería y es transportado por medio de un colector hasta el vertimiento.

Figura 19. Tercera Laguna.

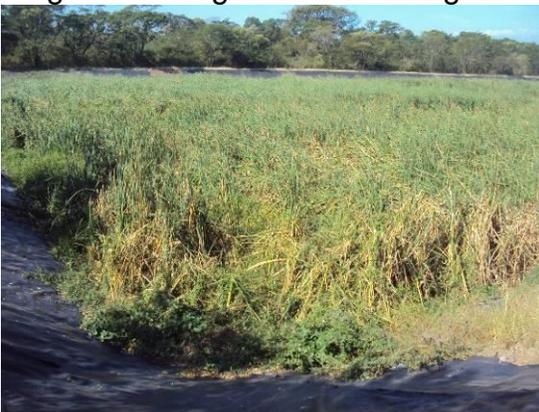
En este municipio no se está realizando ningún tratamiento a las aguas residuales domesticas generadas por la población. Al llegar a la estructura donde antes funcionaba la laguna de oxidación se observa totalmente cubierta de vegetación y no se evidencia la entrada y salida del líquido. Como consecuencia de lo anterior se procede a inspeccionar el recorrido que está realizando el agua residual y se encuentra que el penúltimo pozo de inspección está en pésimas condiciones permitiendo que el agua se desborde y fluyan por los terrenos de la finca en donde está ubicado. Conocido tal situación, se realiza un seguimiento al cauce por donde fluye el agua y se observa que el flujo es ramificado y que el brazo derecho termina en una laguna que no cuenta con geo textil para evitar la infiltración de estas aguas. El ramal izquierdo no fue inspeccionado. A continuación unas imágenes que demuestran la situación.

Figura 20. Vegetación en la laguna.

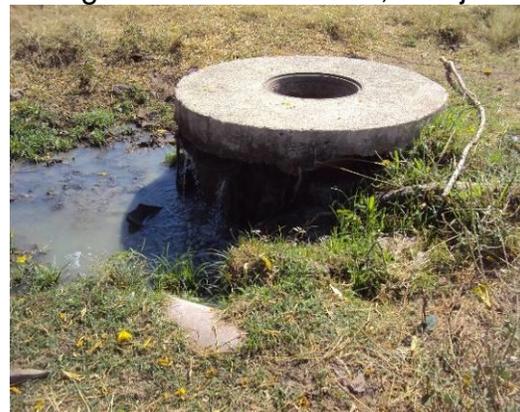
Figura 21. Mal estado, Manjol

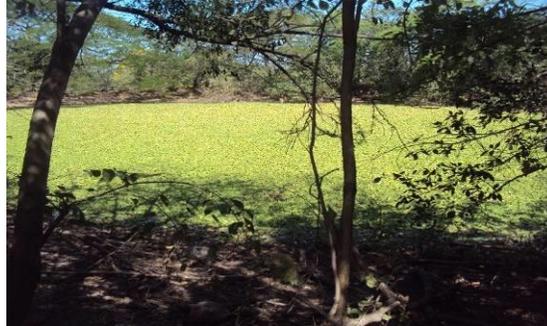
Figura 22. Estancamiento de aguas residuales.

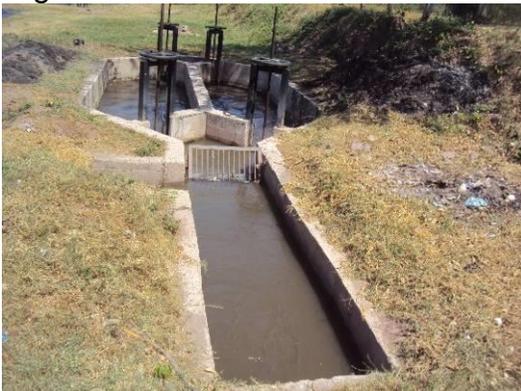
De las observaciones realizadas en el tratamiento de las aguas de este municipio se puede decir que se le realiza mantenimiento, debido a que las lagunas no presentaban sólidos suspendidos, pero los lodos obtenidos de los sedimentadores no cuentan con una estructura donde se les pueda dar un proceso de secado adecuadamente sino que es arrojado a ambos lados de los sedimentadores.

Figura 23. Estructura de tratamiento.

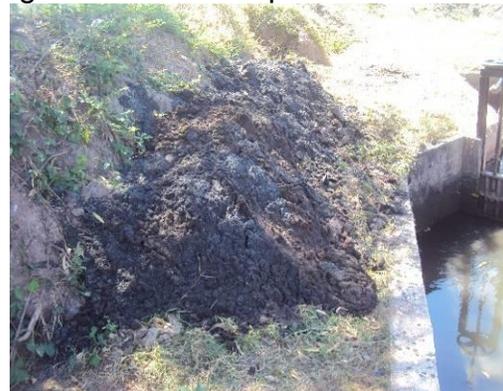
Figura 24. Mala Disposición de Lodos

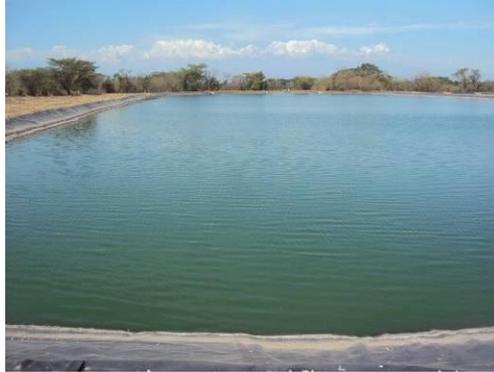
Figura 25. Laguna de oxidación.

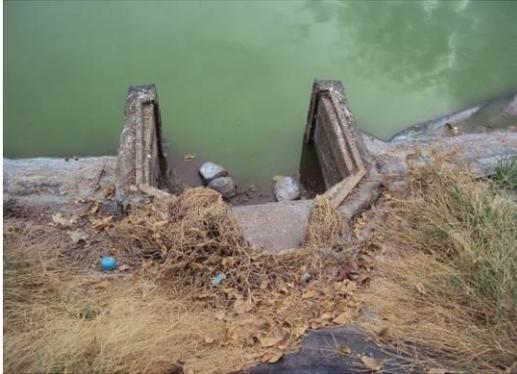
Al llegar al sitio los habitantes del sector manifestaron su incomodidad por el recorrido que hace el agua residual, y que le está generando afectaciones a su salud, a la vía de acceso a las veredas que se encuentran en el sector y al ganado que debe hacer el recorrido de las aguas residuales lo que ha generado brote en su ubre lo que impide su producción de leche.

Figura 26. Bajo nivel del agua.
Efluente.

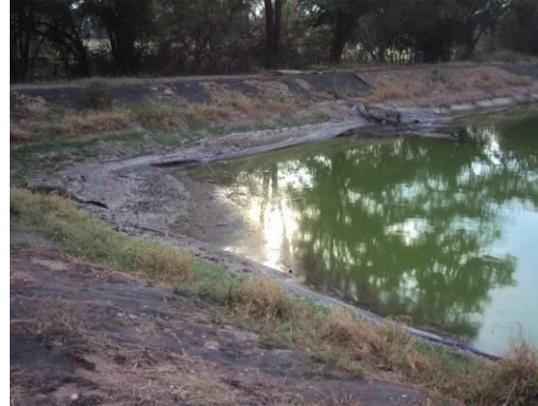
Figura 27. Agua residual estancada.

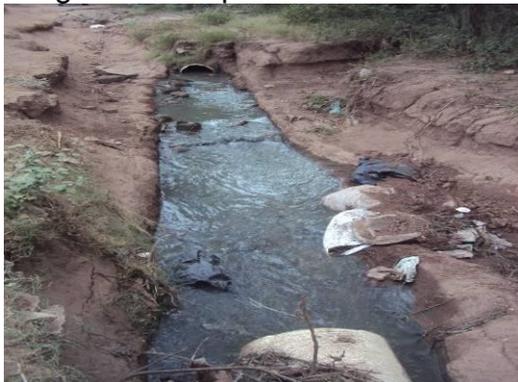
Figura 28. Ruptura de la tubería.

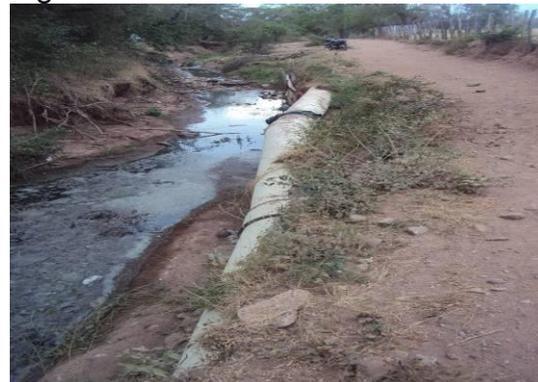
Figura 29. Estancamiento A Residual

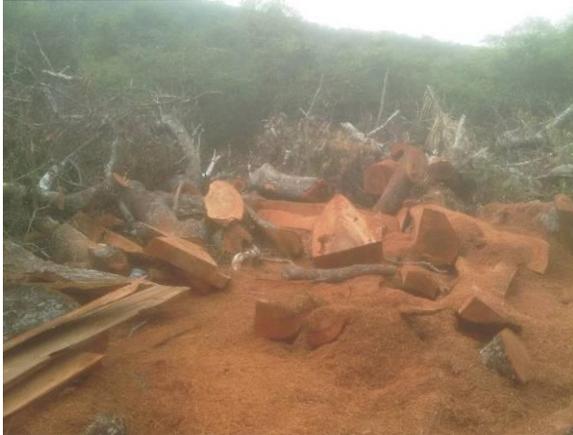
Figura 32. Denuncia tala de árbol
Caracolí.

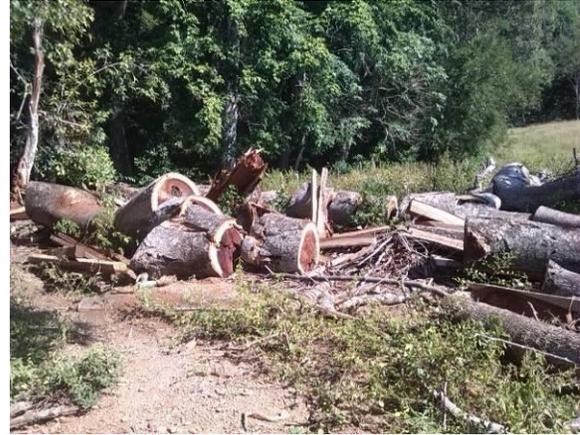
Figura 33. Denuncia tala de árbol
Orejero.

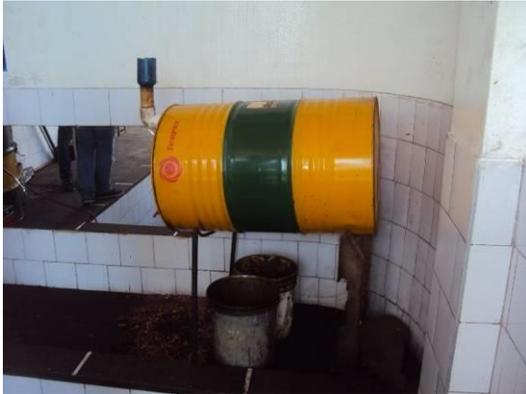
Figura 40. Almacenamiento de aceites

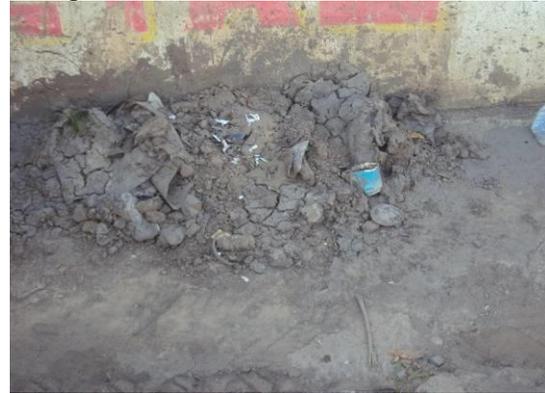
Figura 41. Lodos Sin Tratamiento.
