**“EVALUACIÓN DEL FUNCIONAMIENTO DEL PROGRAMA DE AGUA  
RESIDUAL EN LA ESCUELA NAVAL DE CADETES “ALMIRANTE PADILLA” Y  
GENERACIÓN ALTERNATIVAS PARA MEJORAR EL MANEJO DEL AGUA  
RESIDUAL DE LA ISLA DE MANZANILLO”.**

**IVONNE MARCELA SANABRIA LEAL**

**UNIVERSIDAD PONTIFICIA BOLIVARIANA  
FACULTAD DE INGENIERÍA AMBIENTAL  
BUCARAMANGA  
2009**

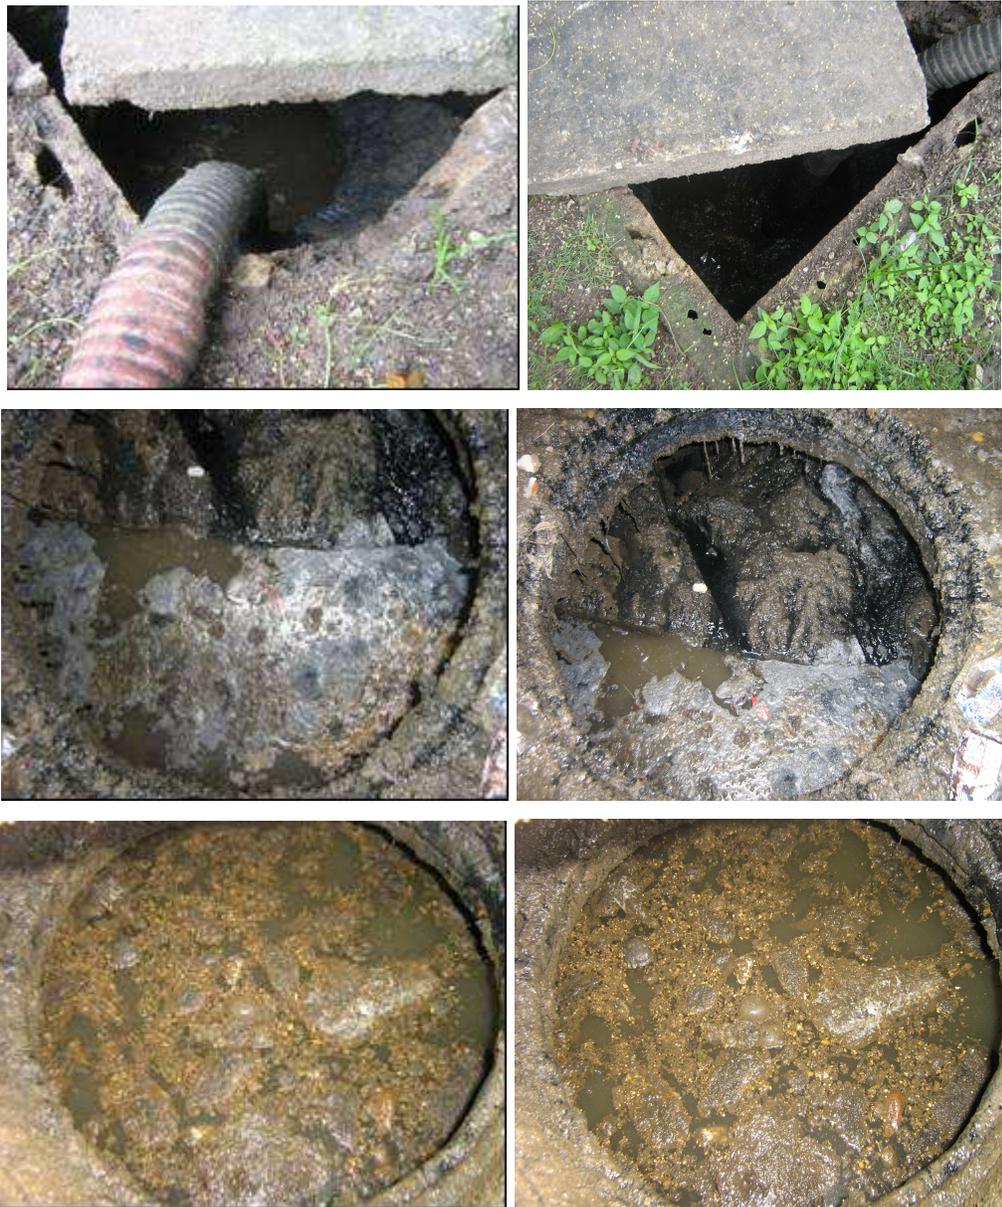
**Figura 5.** Pozo séptico del Edificio Brión I.

La **Figura 5** y la **Figura 6**, muestran un registro fotográfico, el cual confirma que el procedimiento realizado por la empresa prestadora del servicio fue incorrecto.

Durante la succión, el personal de la ENAP no realizó ninguna observación a la empresa SUCCION Y CARGA LTDA para que corrigieran el procedimiento de mantenimiento y limpieza realizado.

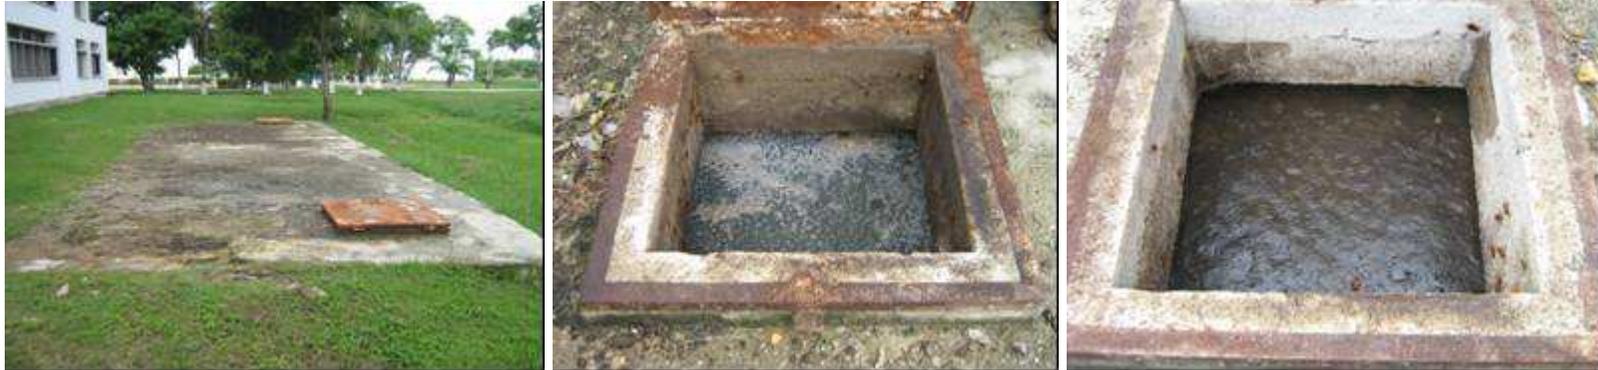
A) En frente de la avenida principal de la ENAP

Medidas: h: 2.10m, l: 12.37m y a: 3.93m.

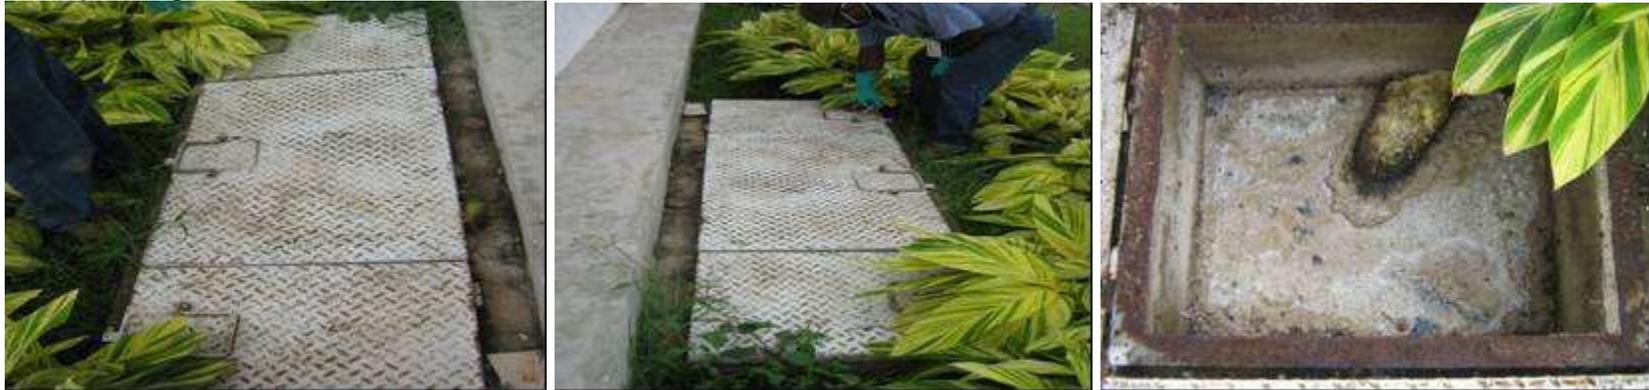
Trampa de grasa.

Medidas: h: 1.30m, l: 2.34m y a: 0.66m

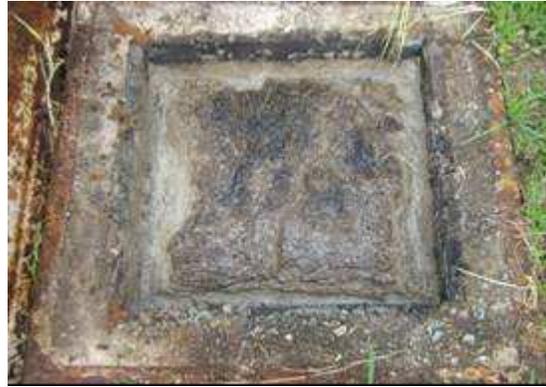
B) Avenida frente al mar.

Medidas: h: 2.18m. La capa vegetal no dejó visualizar el ancho y largo.

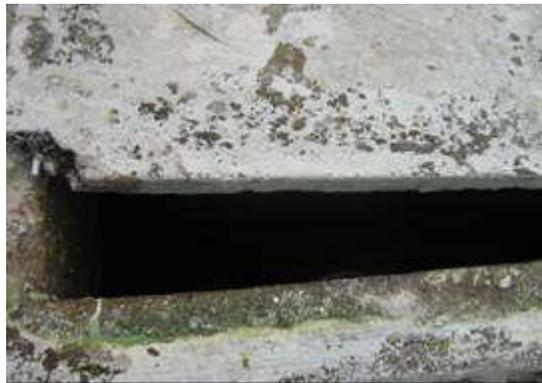
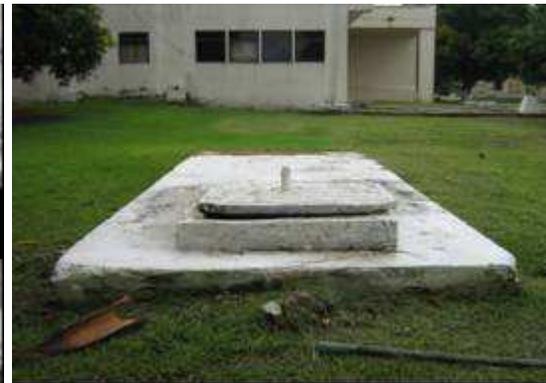
A) Diagonal al combustible.

Medidas: h: 1.54m, l: 6.48m y a: 2.33m

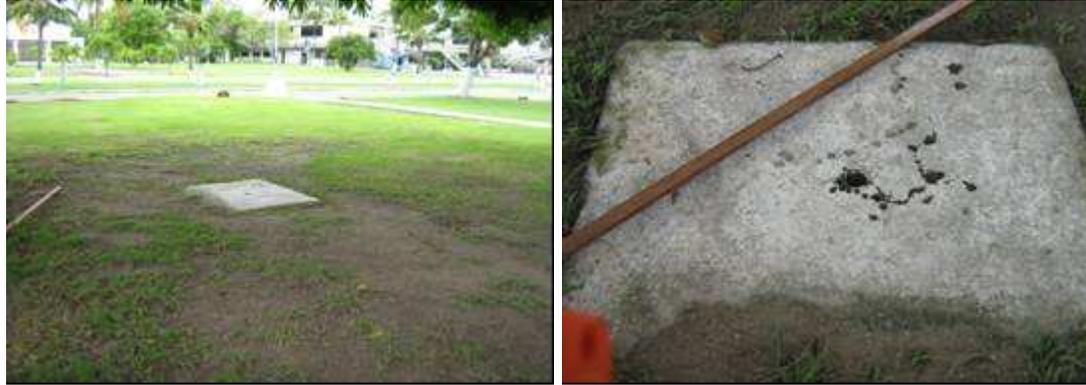
B) En frente de parqueadero e iglesia.

Medidas: h: 1.65m. No se pudo observar largo y ancho pues solo se visualiza el registro.

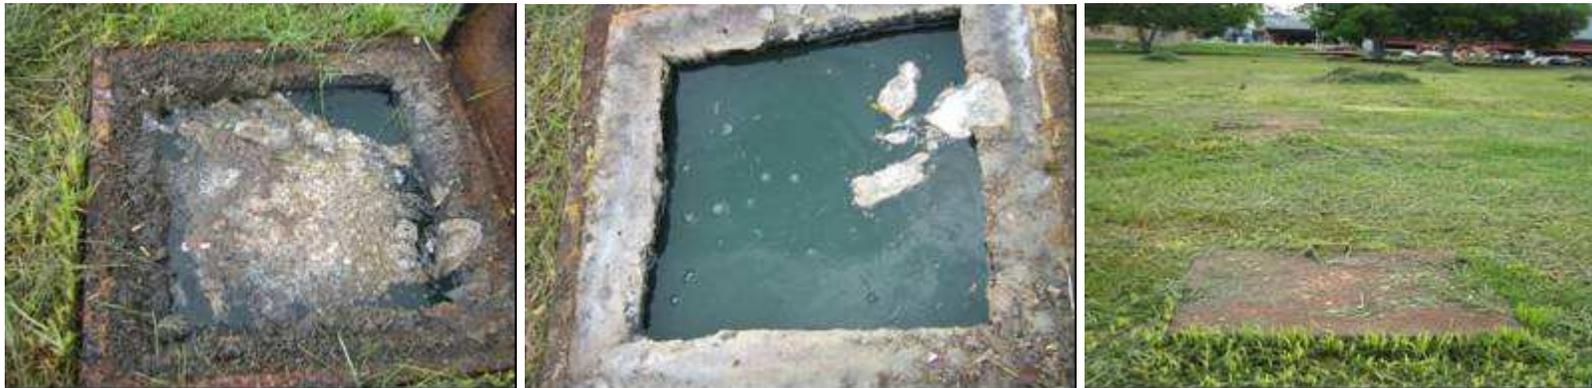
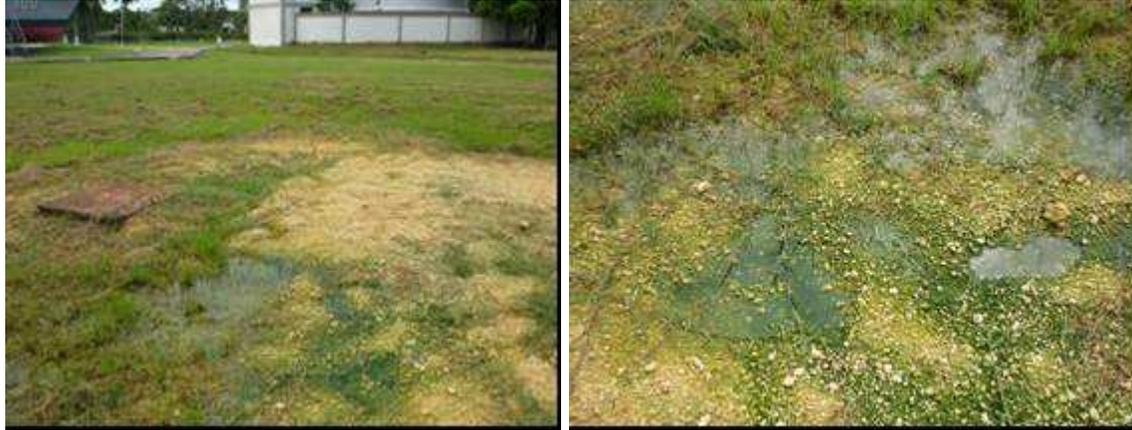
3) Edificio Froylan y Binny

Medidas: h: 2.90 m. El largo y ancho no se pudieron tomar debido a la existencia de capa vegetal.

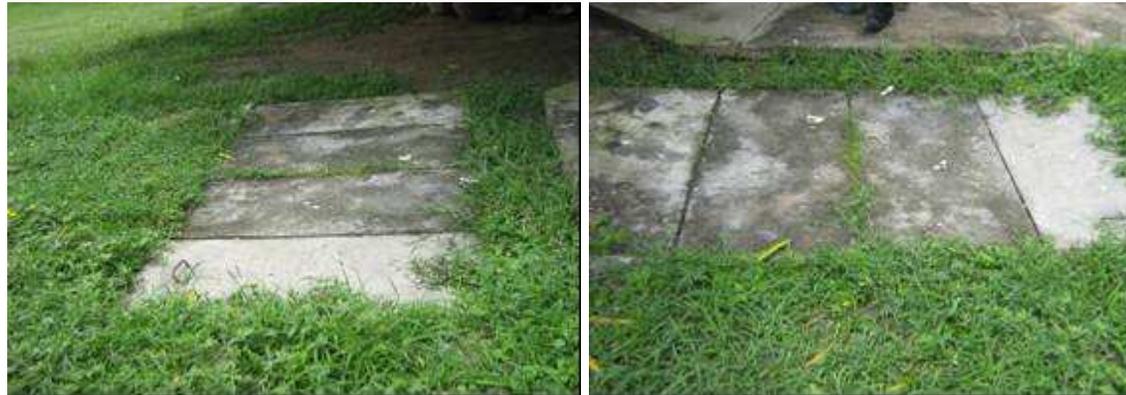
#### 4) Iglesia

Medidas: l: 2.33m, a: 1.29m. No se tomo profundidad. Sellado totalmente.

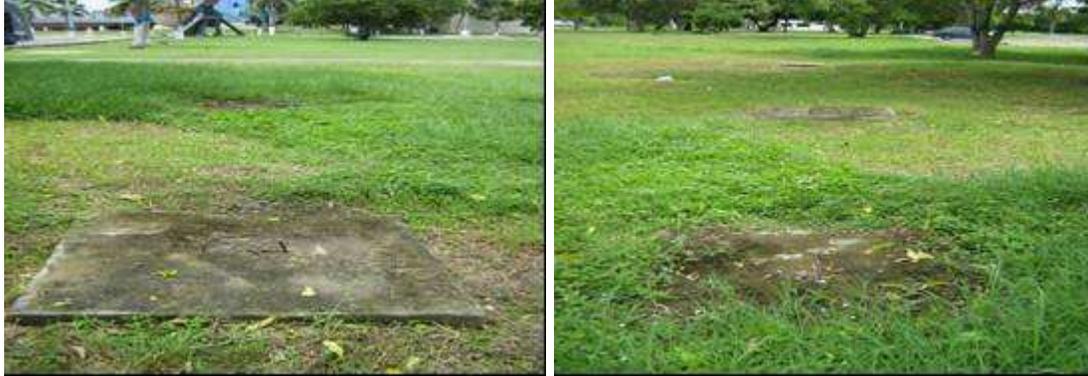
5) Edificio Tono

Medidas: No se pudo tomar ninguna medida. Ancho y largo no se visualiza por la capa vegetal y la profundidad se necesita del carro succionador debido al peso.

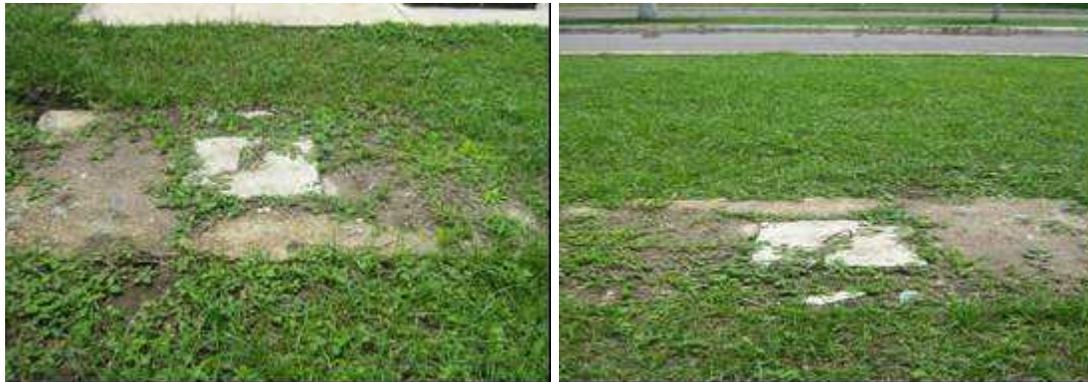
Pozo séptico fuera de funcionamiento

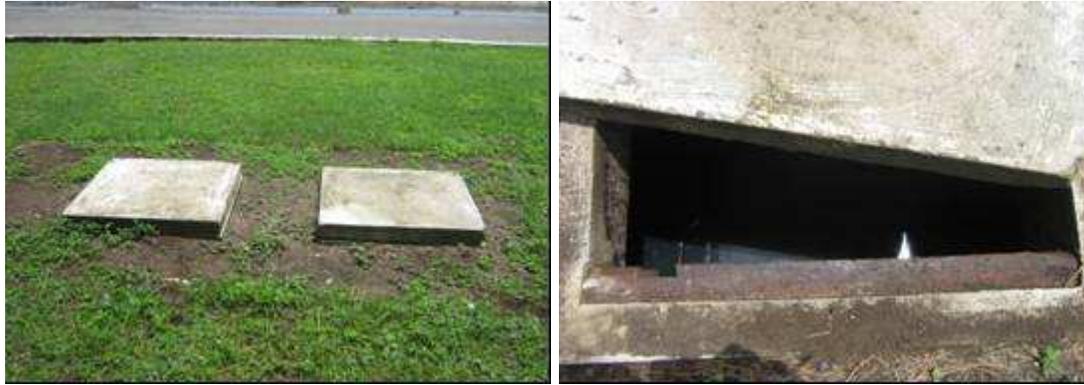
Pozo séptico en funcionamiento.

Medidas: h: 1.40m, l: 3m, a: 1.85m.

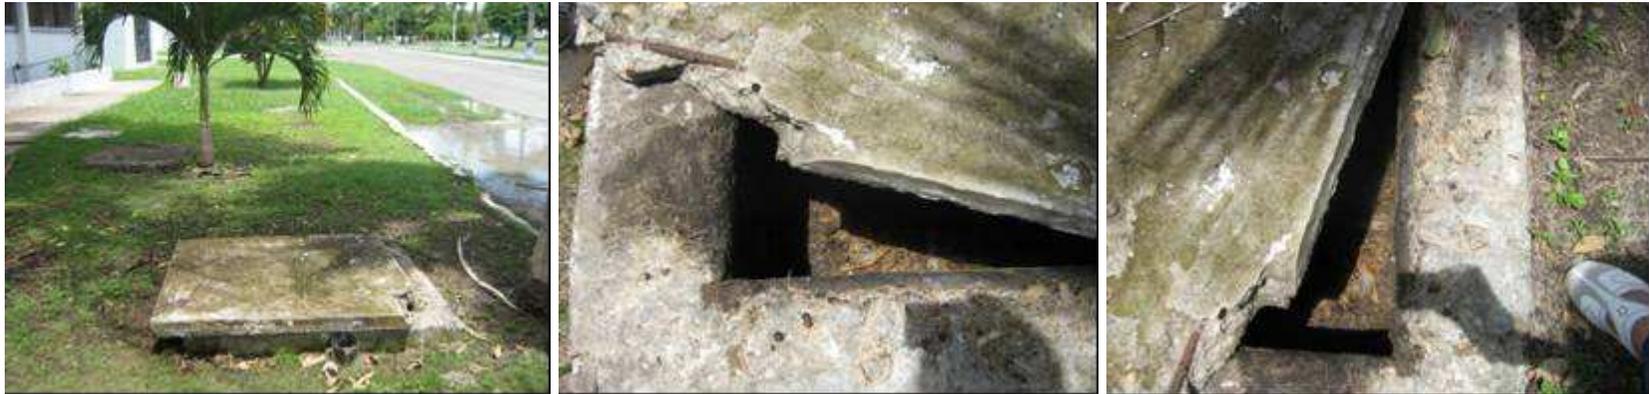
7) COAL

Medidas: h: 1.05m, largo y ancho no se observaron claramente. Aproximación l: 4m y a: 2m.

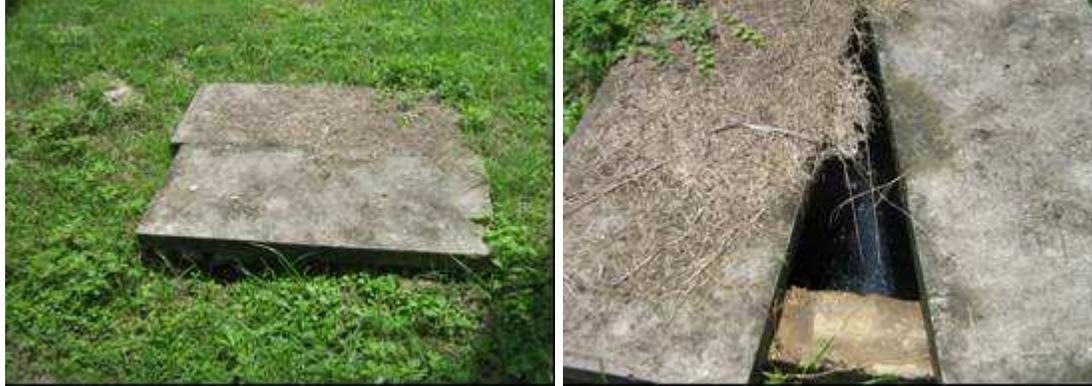
8) Rancho S/O

Medidas: h: 1.50m. Largo y ancho no se observa por la capa vegetal.

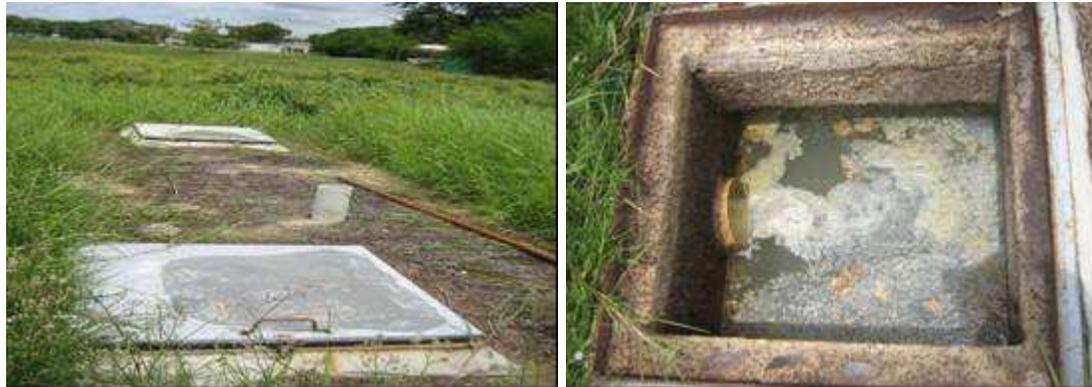
9) Edificio Feur

Medidas: h: 1.65m, l: 4.73m y a: 1.62m

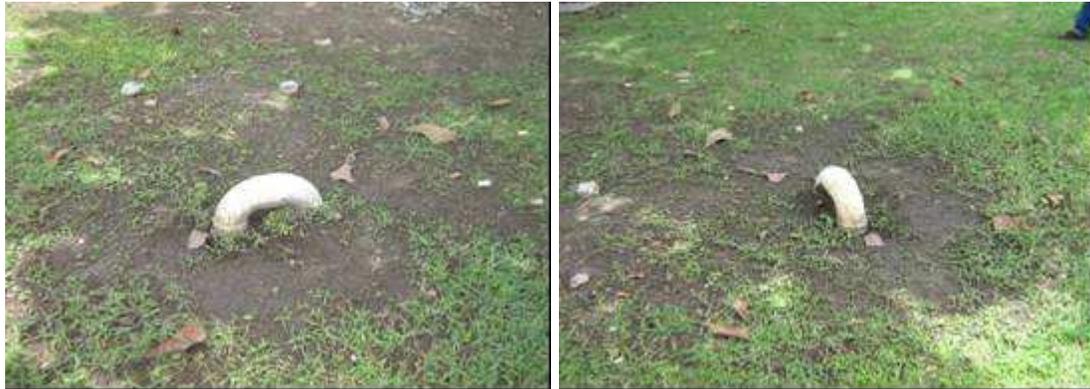
10) Edificio Reyes

Medidas: No se pudo tomar ninguna medida. Ancho y largo no se visualiza por la capa vegetal y no existe una entrada para tomar la profundidad.

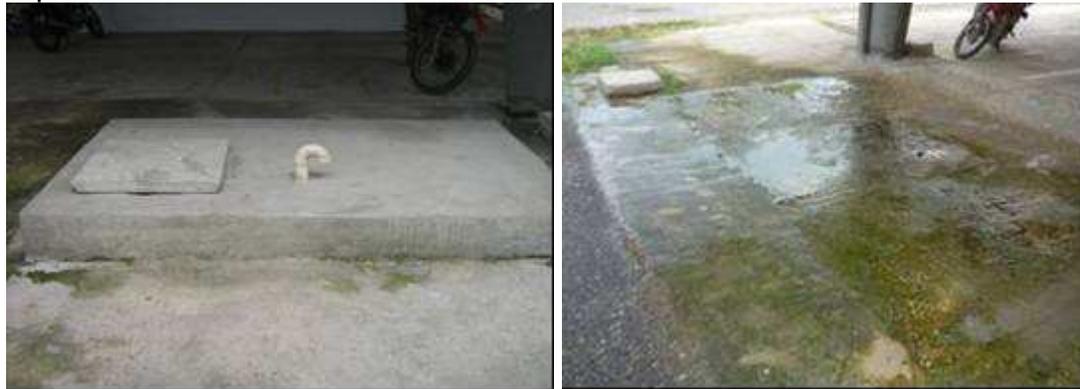
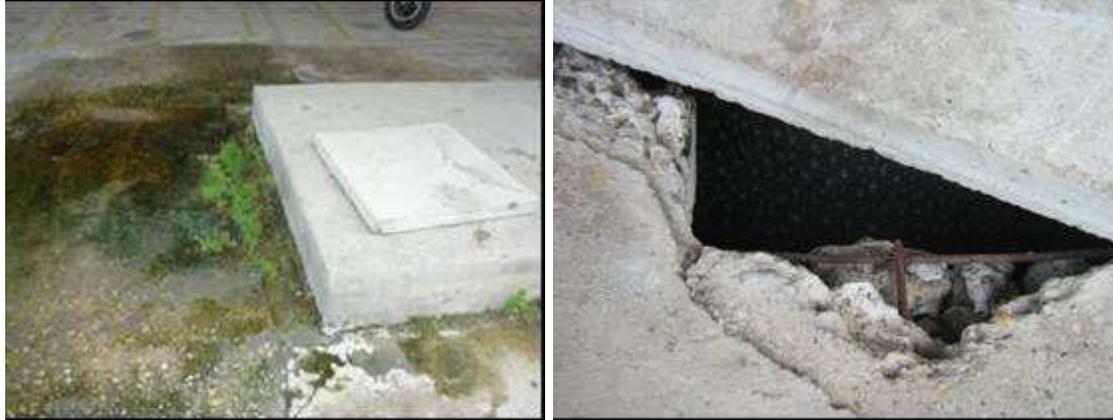
A) En frente de la piscina

Medidas: h: 1.50m, l: 2,50m y a: 1.59m

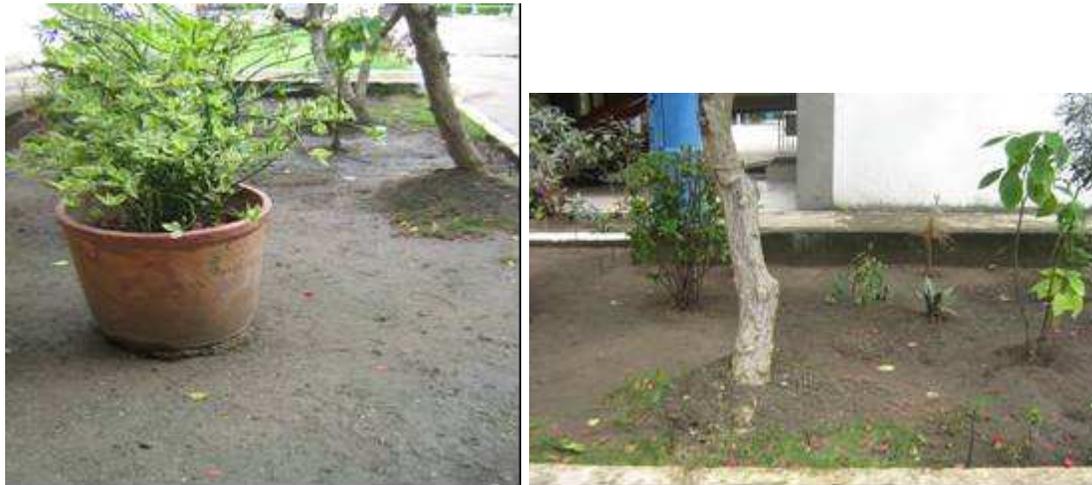
B) Al lado de los minutos

Medidas: h: 1.50m, l: 2.50m a: 1.50m

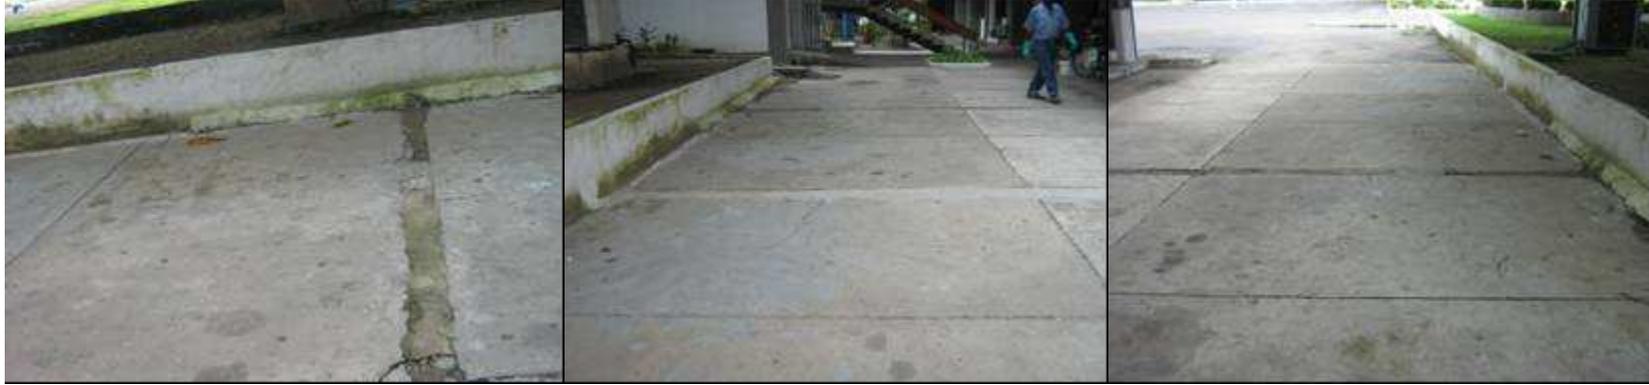
C) Costado de Edificio Padilla.

No se tomaron medidas, pues no se tenía conocimiento. Ha existido hace mucho tiempo pero nunca ha presentado problema con el pozo ni ha habido mantenimiento.

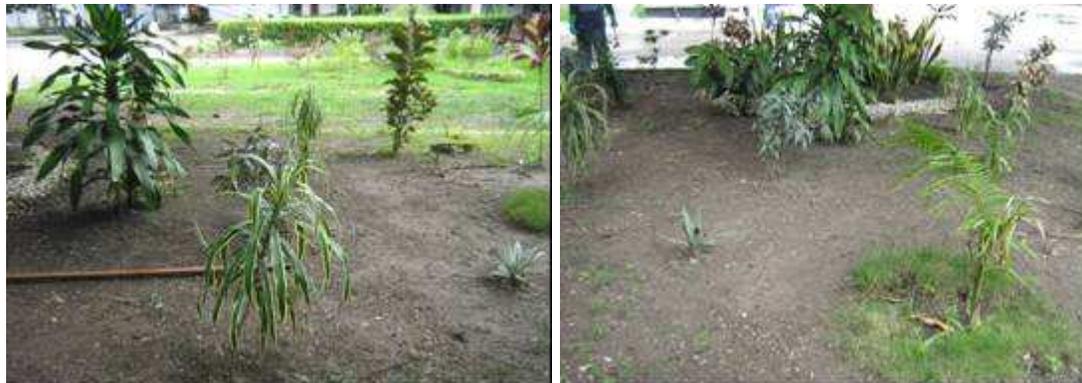
12) Cámara de Guardiamarina.

Medidas: Esta totalmente enterrado. La altura no se pudo tomar pues no tiene respiradero. Aproximadamente ancho 2m y largo 2m.

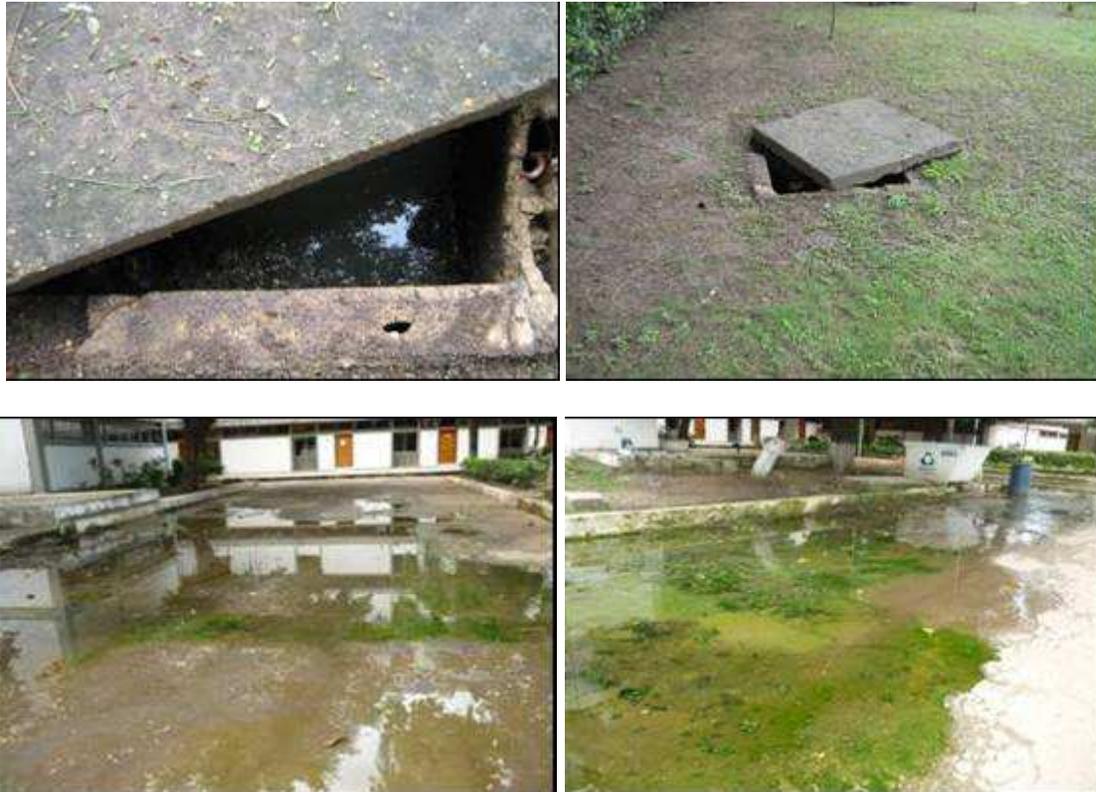
13) Edificio Brión

Medidas: h: 2.85m. Altura y ancho no se visualizan bien por la capa vegetal. Aproximadamente largo: 3m y ancho: 3m.

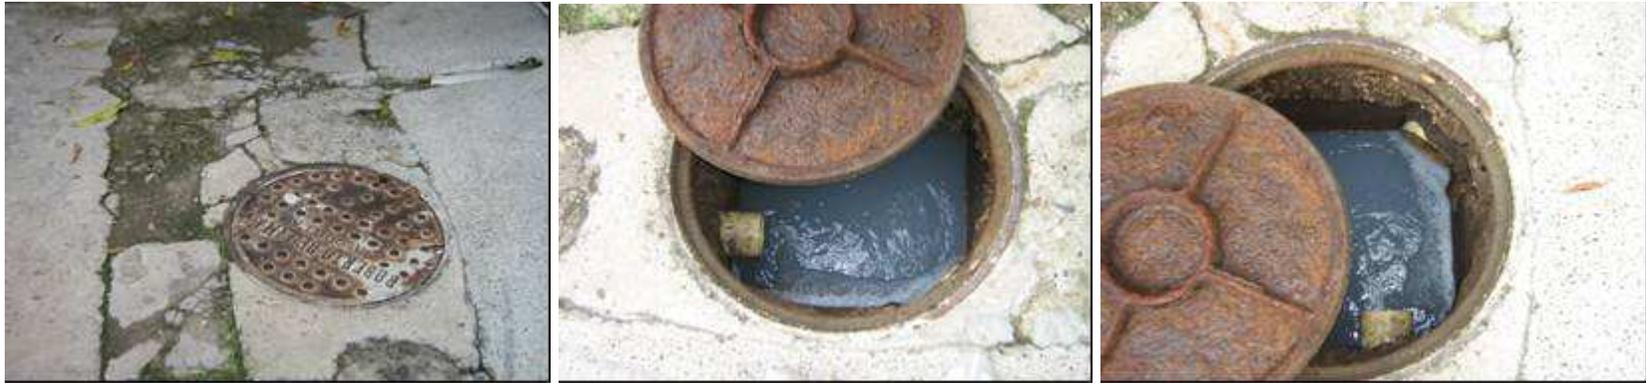
#### 14) Lavandería

Medidas: No se tomaron medidas pues está enterrado. La profundidad de las imágenes no es la real, pues va aumentando gradualmente.

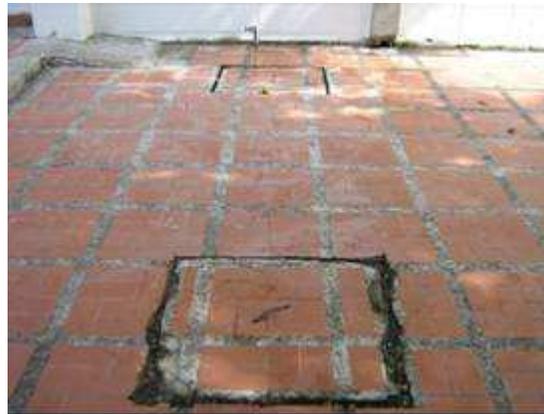
#### 15) Cámara de Suboficiales

Medidas: Se encontró que estaba sellado. No tenía respiradero. Aproximadamente largo: 3m y ancho: 3m.

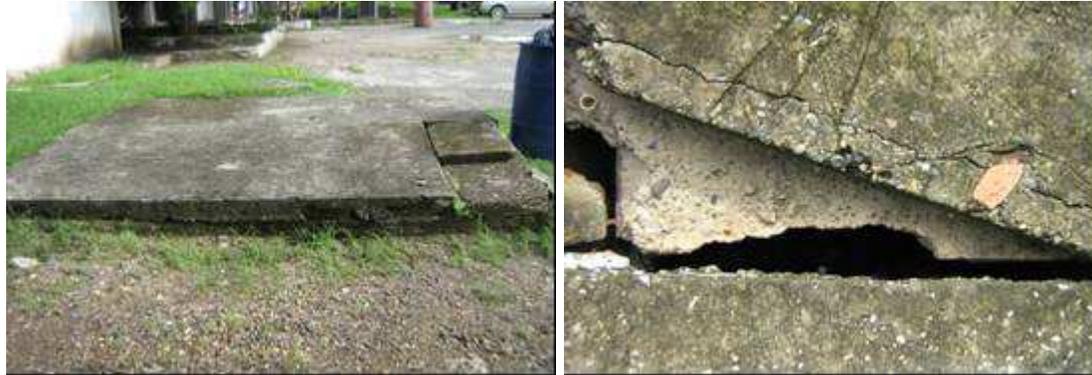
16) Cámara de civiles.

Medidas: h: 1.20m, l: 3.10m y a: 3m

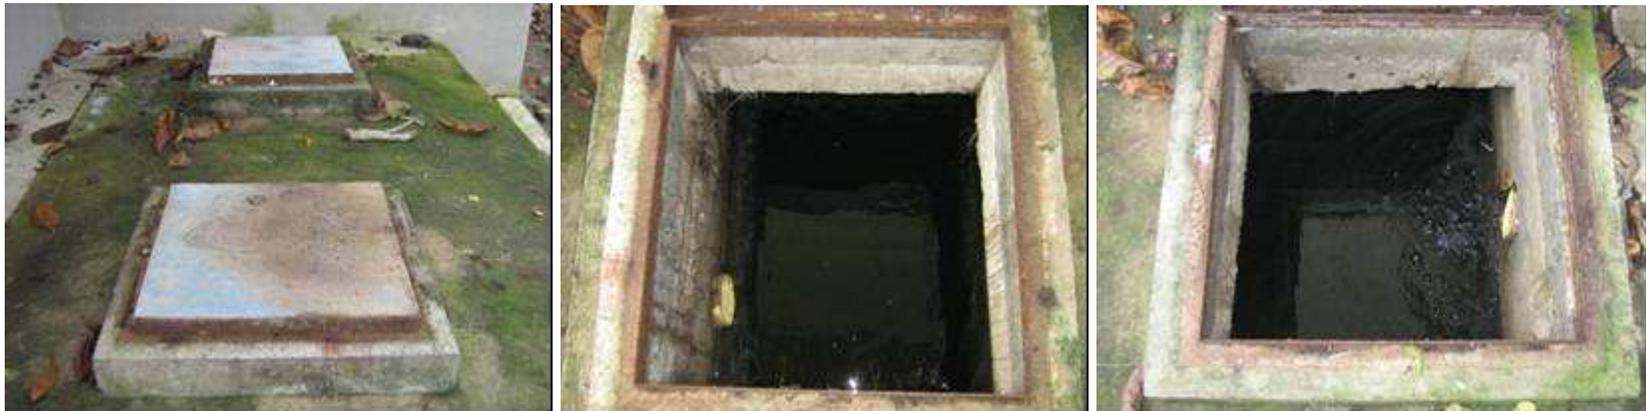
17) Polígono.

Medidas: h: 1.50m, l: 2.56m y a 2m.

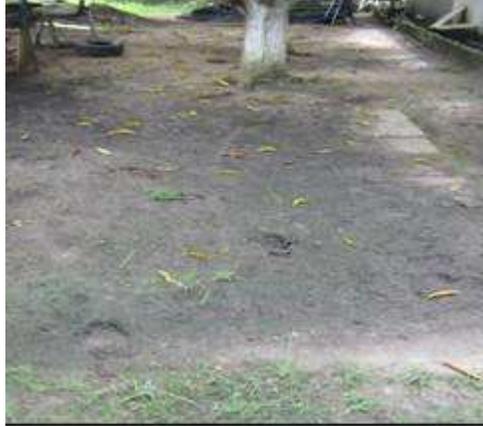
18) Pañol de Botes

Medidas: No tiene respiradero por ende no se tomó profundidad. Largo: 4.07m y ancho: 1.80m.

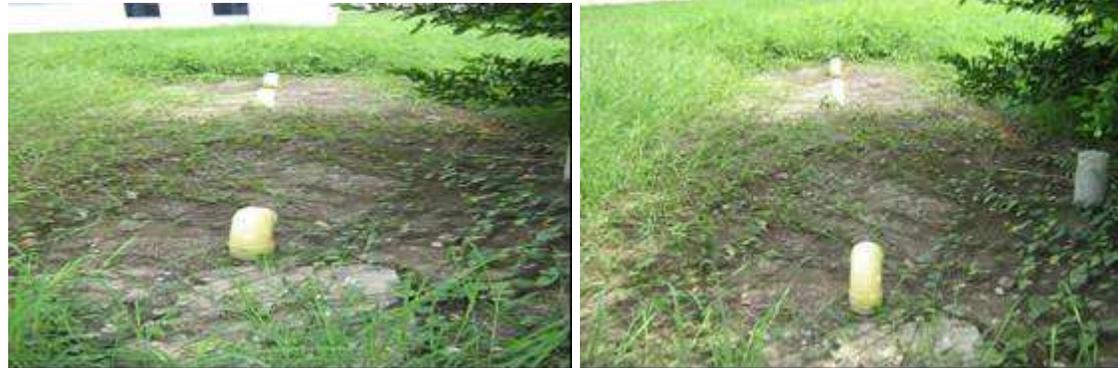
19) Curso Oficiales.

Medidas: Se encontró que estaba sellado. Largo: 7.70m y ancho: 2.80m.

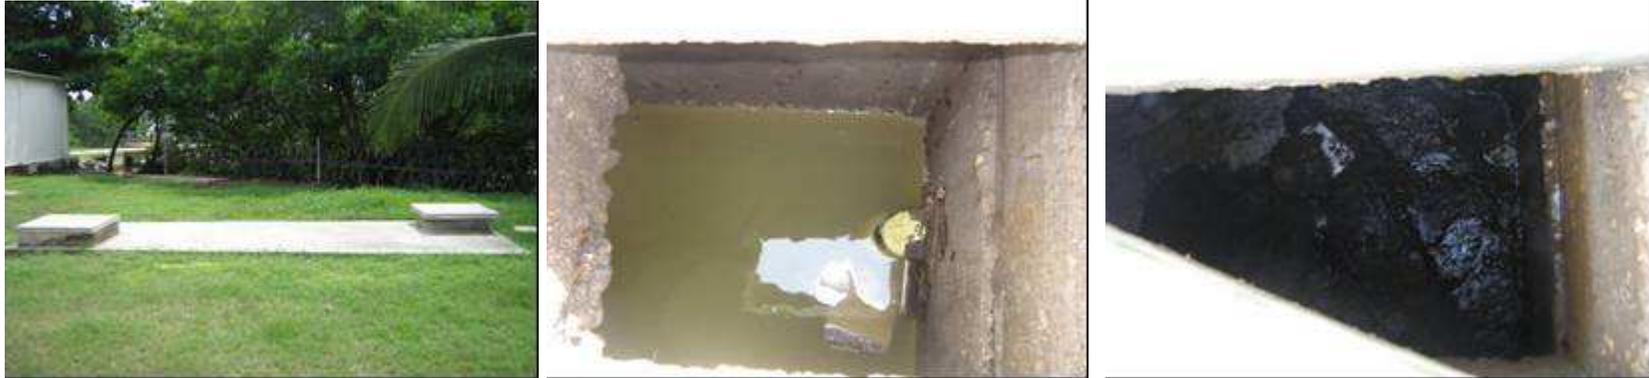
A) Cerca a la entrada

Medidas: h: 1.50m, l: 4.95m y a: 1.83m.

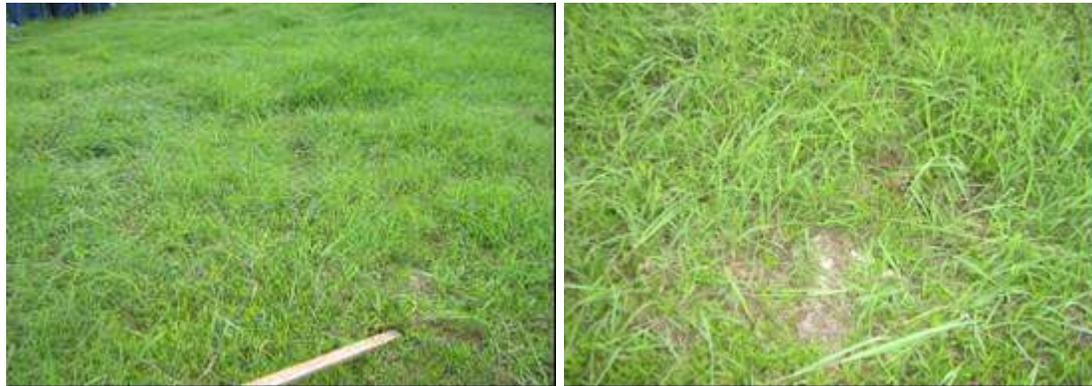
B) Costado del gimnasio del comando de seguridad.

Medidas: No se tomó ninguna medida, pues la capa vegetal tapaba totalmente al pozo séptico. No está en funcionamiento

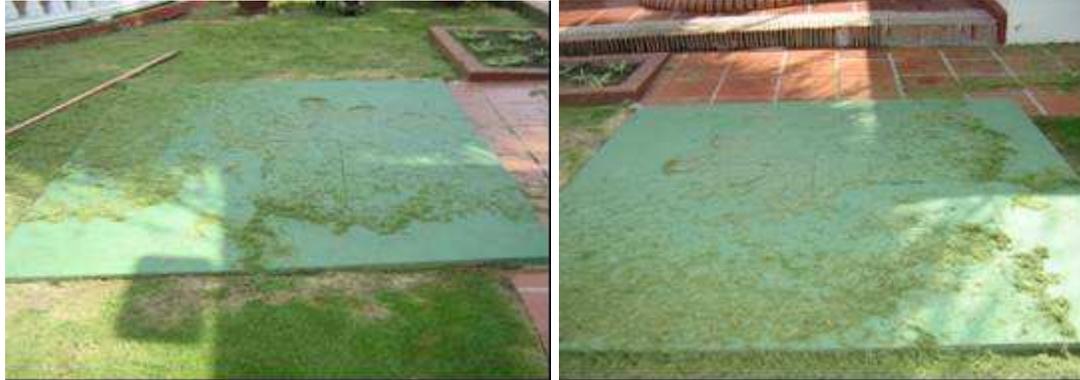
A) Diagonal a la playa.

Medidas: Totalmente sellado. Largo: 1.95m y ancho: 1.87m.

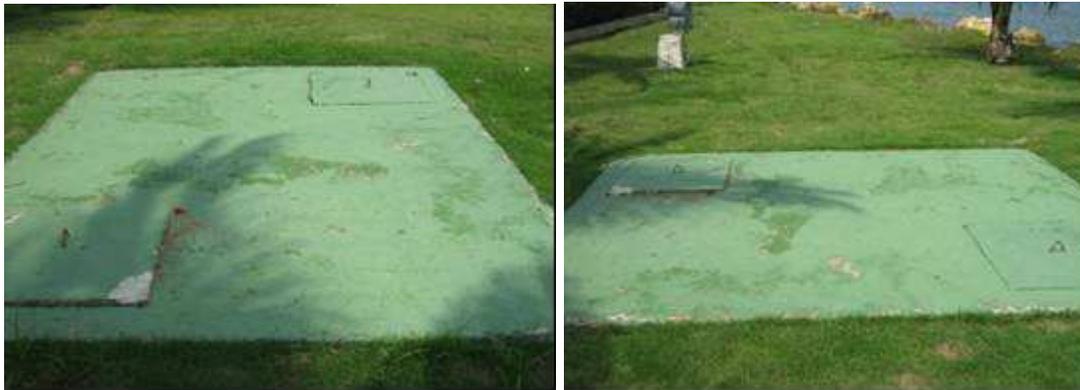
B) Diagonal a la Rutina

Medidas: Totalmente sellado. Largo: 2.68m y ancho: 2.10m.

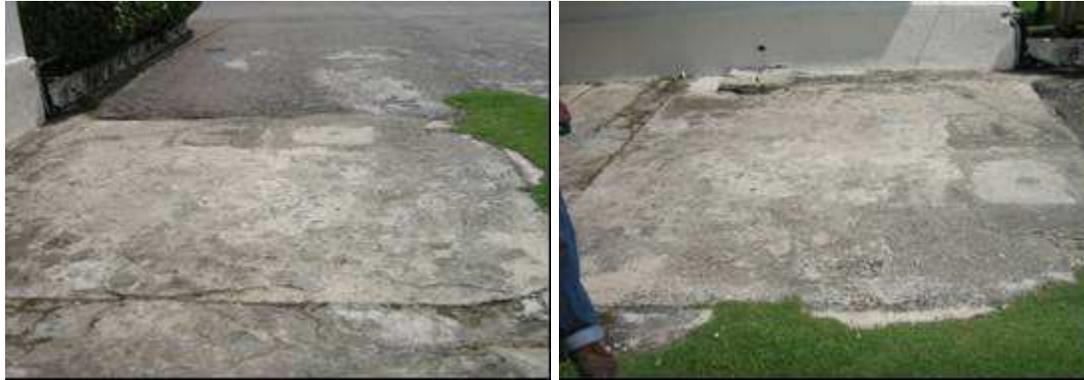
C) Diagonal a CAMOF

Medidas: Sellado totalmente. Largo 2.87m y ancho: 2.67m.

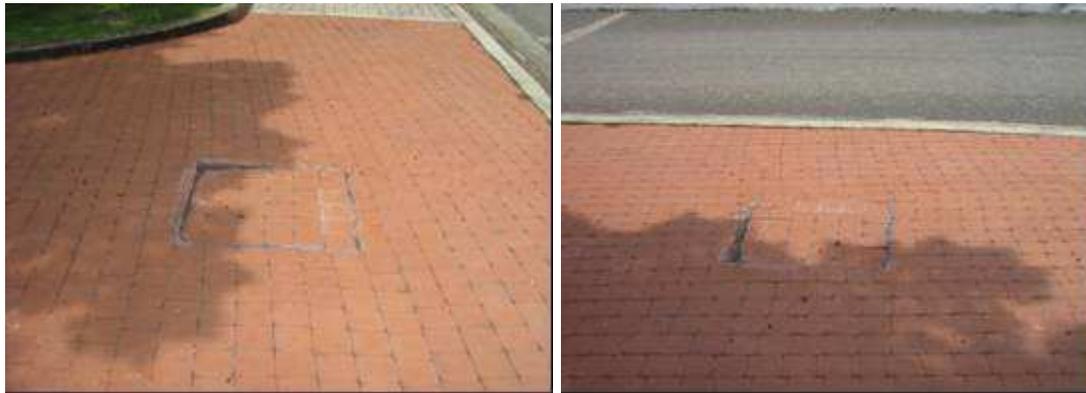
22) OASIS

Medidas: No se pudo tomar medidas. Aproximadamente largo: 3m y ancho: 3m.

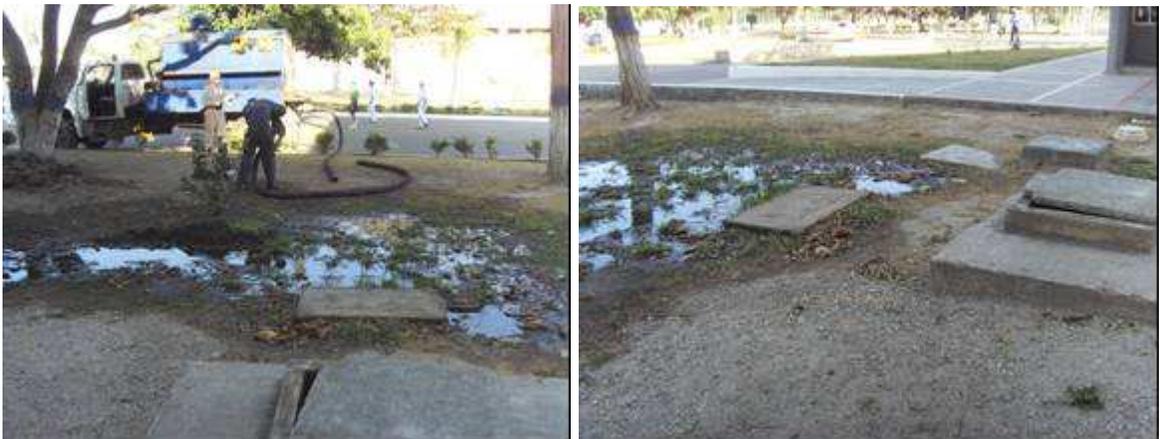
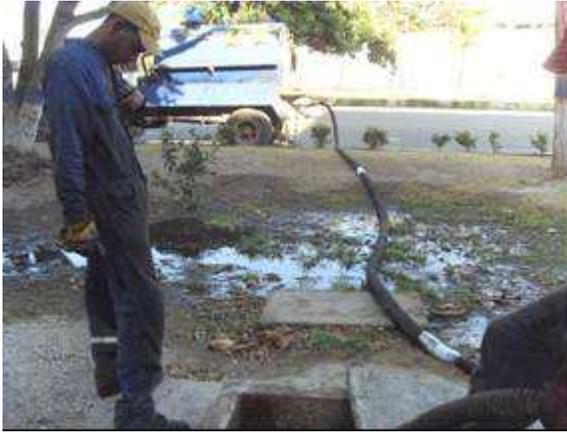
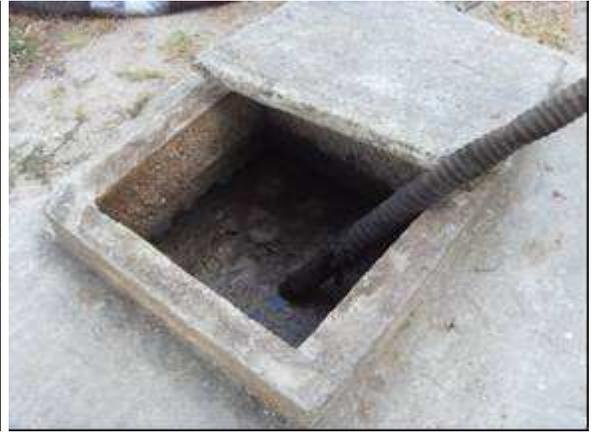
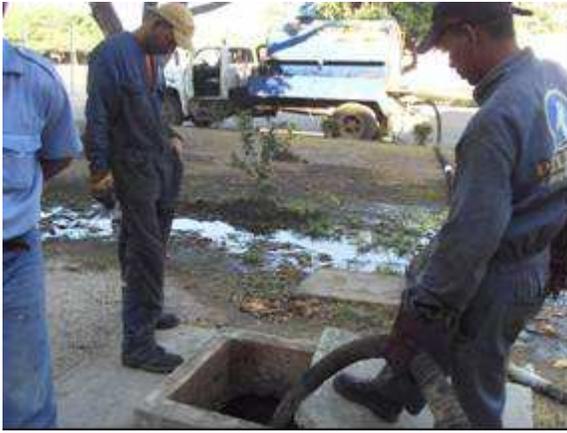
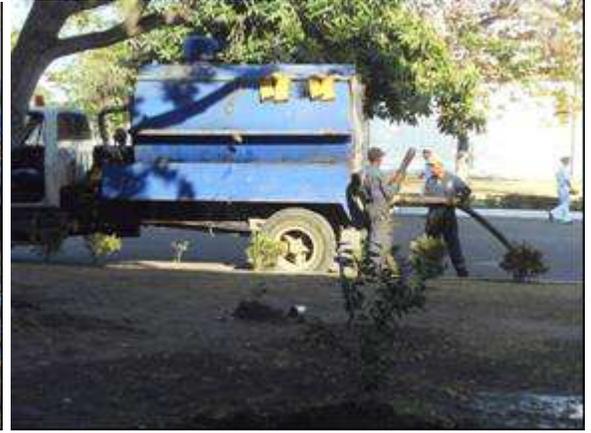
Debido a los continuos rebosamientos y empozamientos de agua residual en los pozos sépticos, mediante inspecciones y reportes diarios difundidos a SGEN con el fin de mostrar la problemática, se justificó la necesidad de realizar urgente un mantenimiento y limpieza como medida de corrección ante los impactos ambientales negativos causados por la situación. A pesar de no tenerse un contrato de por medio con la empresa encargada del mantenimiento y limpieza para el 2009, la gestión que realizó JSGEN fue la precisa para dar solución por un tiempo corto a los reboses de agua residual.

A continuación se muestra mediante un registro fotográfico la medida de corrección tomada, medida que fue inspeccionada por el personal de DMAEN con el fin de corroborar que el mantenimiento y limpieza se hiciera de la forma correcta.
