**APOYO EN CAMPO DE LA SUPERVISION, REGISTRO Y CONTROL DE
ACABADOS DEL PROYECTO AQUA TOWER**

**UNIVERSIDAD PONTIFICIA BOLIVARIANA SECCIONAL BUCARAMANGA
ESCUELA DE INGENIERIAS
FACULTAD DE INGENIERIA CIVIL
COMITÉ DE TRABAJOS DE GRADO
BUCARAMANGA
2017**

TITULO: APOYO EN CAMPO DE LA SUPERVISION, REGISTRO Y CONTROL DE ACABADOS DEL PROYECTO AQUA TOWER

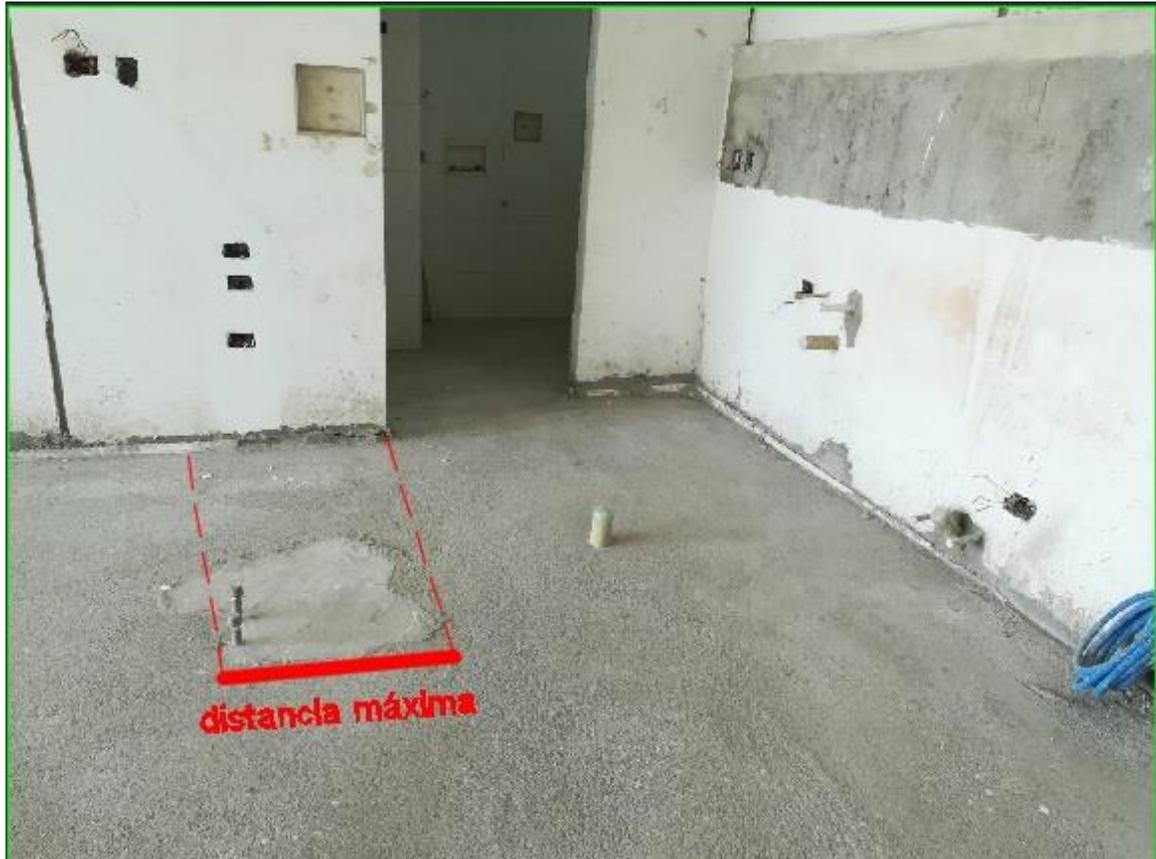
Imagen 8 Supervisión puntos de gas

Una vez conocido el proyecto como tal, se procede con la revisión de los puntos de gas para cocinas tipo isla y salida hidráulica de la llave del lavadero en cada apartamento que se ajustara a las medidas estandarizadas, tales estaban regidas por el mueble de la estufa, el cual tiene un ancho de 0.8m y una tapa ubicada a 0.2m del borde exterior, lo cual establecía una distancia máxima de 0.6m para los puntos de estufa y horno, en cuanto a la revisión de la salida hidráulica del lavadero se tuvo en cuenta la orientación del mismo, es decir que la salida no siempre va a estar ubicada de la misma manera, por lo tanto, se dispone de 2 parámetros de distancia horizontal respecto al muro, tales son 0.46m o 0.14m y una altura mínima de 0.98m, instrucción encomendada por la ingeniera directora de obra María Vidalia Portilla, en compañía del ingeniero residente Diego José Ruiz supervisor de la práctica.

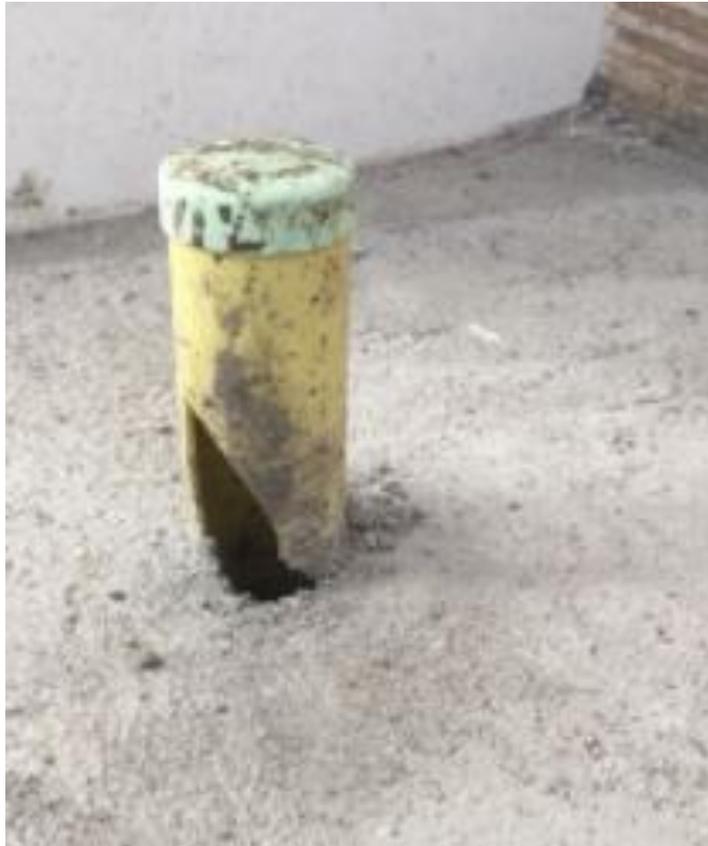
Imagen 18 Registro del deterioro los sifones

En el campo de los sifones la revisión fue más pasivo el ritmo, puesto que dependía del avance del contratista y la llegada del material, en este registro se notificó al ingeniero líder algunos sifones dañados durante el descarche del piso por parte de los enchapadores, así como algunos malos usos por parte de los trabajadores, que por consideraciones estéticas no se incluirá imagen.

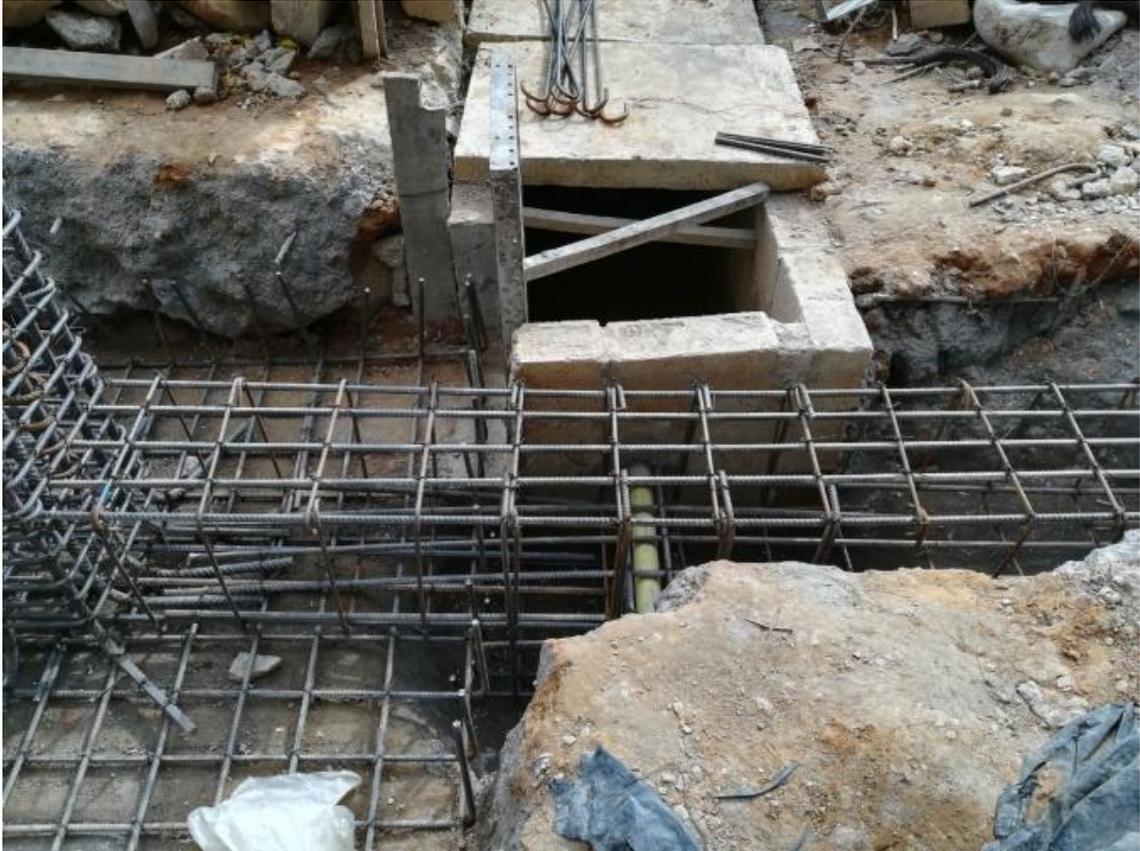
Imagen 21 Pase en la viga de amarre

En esta fotografía se aprecia el pase en la viga de amarre requerido para la acometida hidráulica del proyecto, el cual constituye un punto crítico en la estructura debido a su ubicación, como solución se planteó una armadura adicional recubriendo la tubería, así como aumentar la altura de la viga en ese punto.

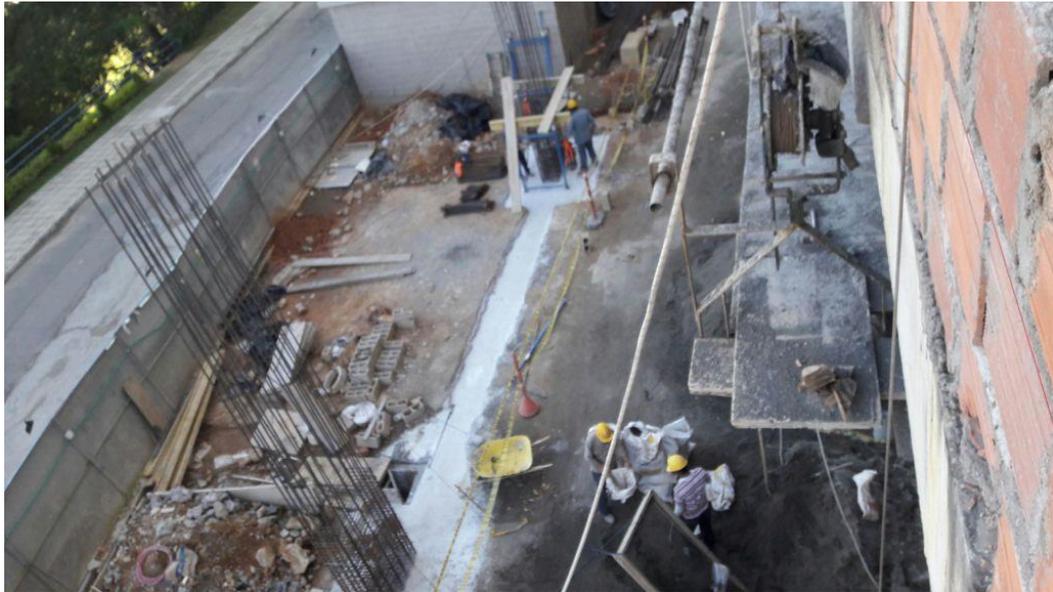
Imagen 22 Fundida de zapatas y viga de amarre

Aquí se aprecia la fundida de las zapatas y la viga de amarre, así como el inicio del armado de las columnas con un concreto tipo tremi de 4000 psi a los 28 días, grava media con asentamiento de 20 cm.

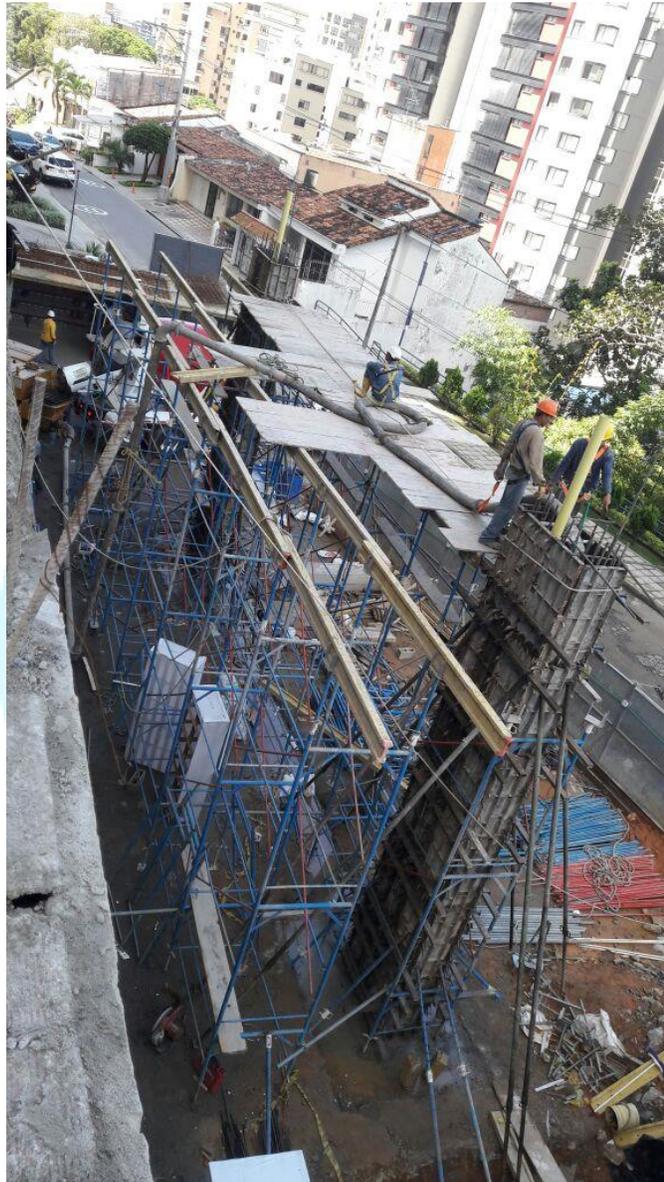
Imagen 26 Fundida de columna y avance en el armado de la tarima de nopin para la placa

Una vez verificada la estabilidad de la estructura se procede con la fundida de la misma, se tomaron precauciones especiales para evitar el hormigoneo en la parte inferior, tales fueron el vibrado constante del concreto y el golpeo con martillos de goma con el mismo tipo de concreto de la cimentación.

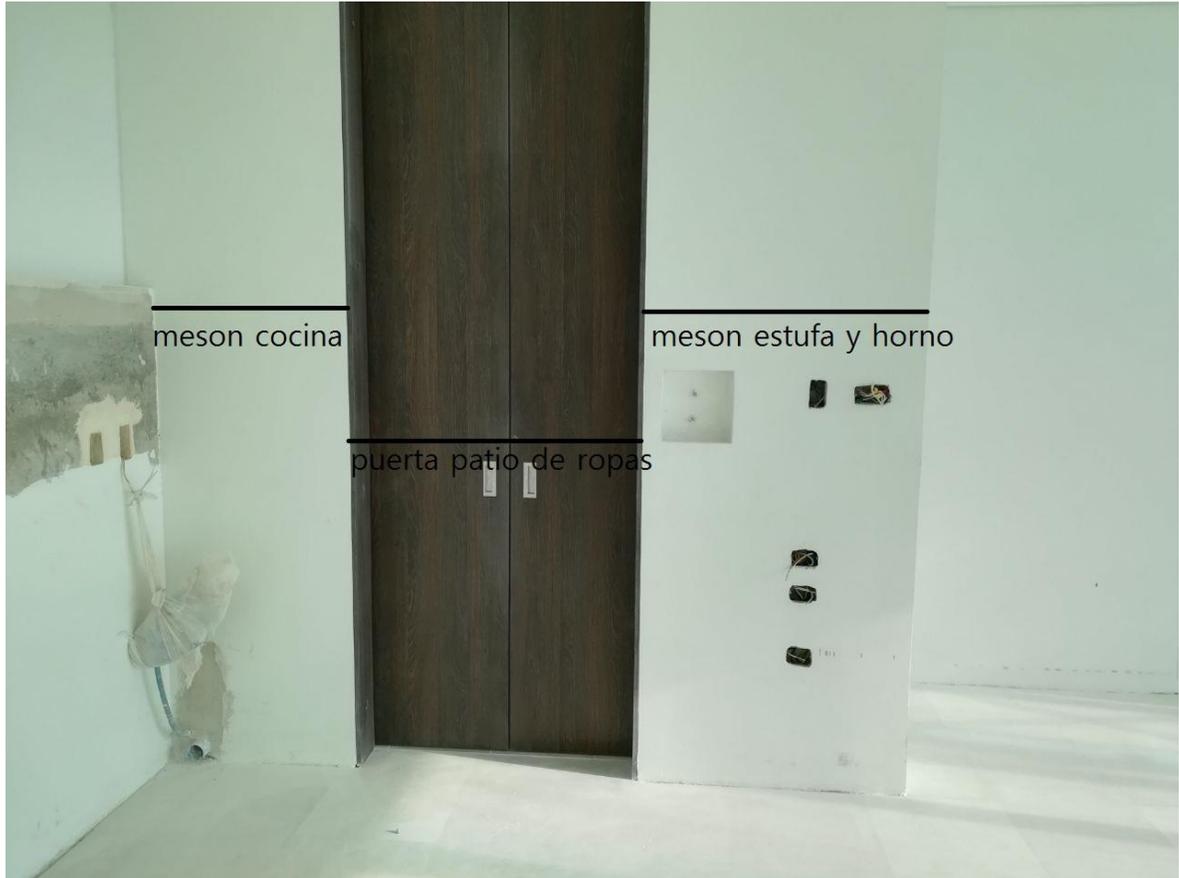
Imagen 39 Supervisión de cocinas

Para llevar a cabo esta revisión de debía medir la longitud de los mesones de cocina y estufa, así como la puerta del patio de ropas, y llevar a cabo la comparación con las medidas estándar, las cuales son de 60 cm para cocina, 80 cm para la puerta, y de 80 cm para la estufa, estas son las dimensiones mínimas que fueron exigidas.
