**PRACTICA EMPRESARIAL COMO ASISTENTE DE SUPERVISION Y
CONTROL DE CALIDAD DE LAS DISTINTAS ETAPAS DE LA EDIFICACION
AQUA TOWER POR EL CONSORCIO VALCO-CONSTRUCA.**

TATIANA PARDO ROJAS

UNIVERSIDAD PONTIFICIA BOLIVARIANA

Informe de práctica empresarial para optar por el título de ingeniera civil

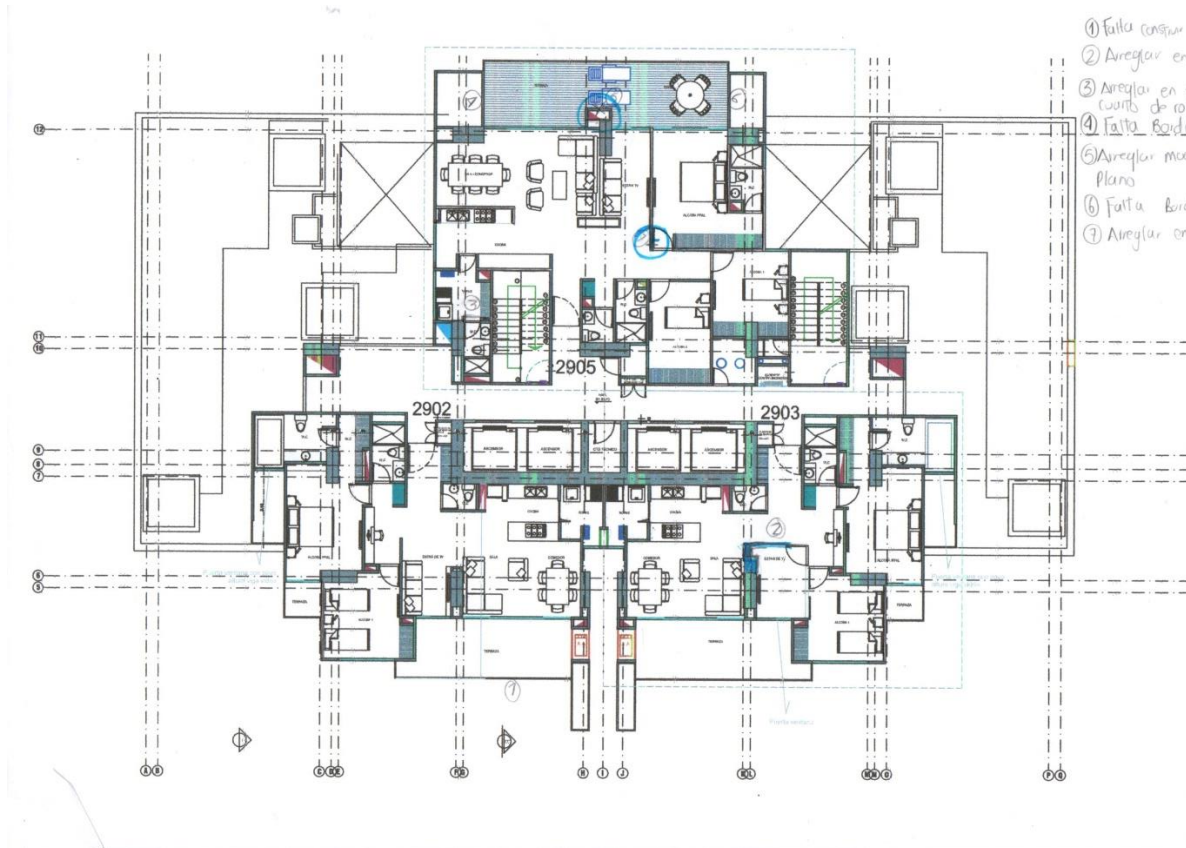
Planta arquitectónica piso 29

Al realizar esta actividad se evidencia que hace falta proyectar un muro en un apartamento y uno que otros detalles escritos en cada plano de cada nivel de la edificación. Ver Anexo 1

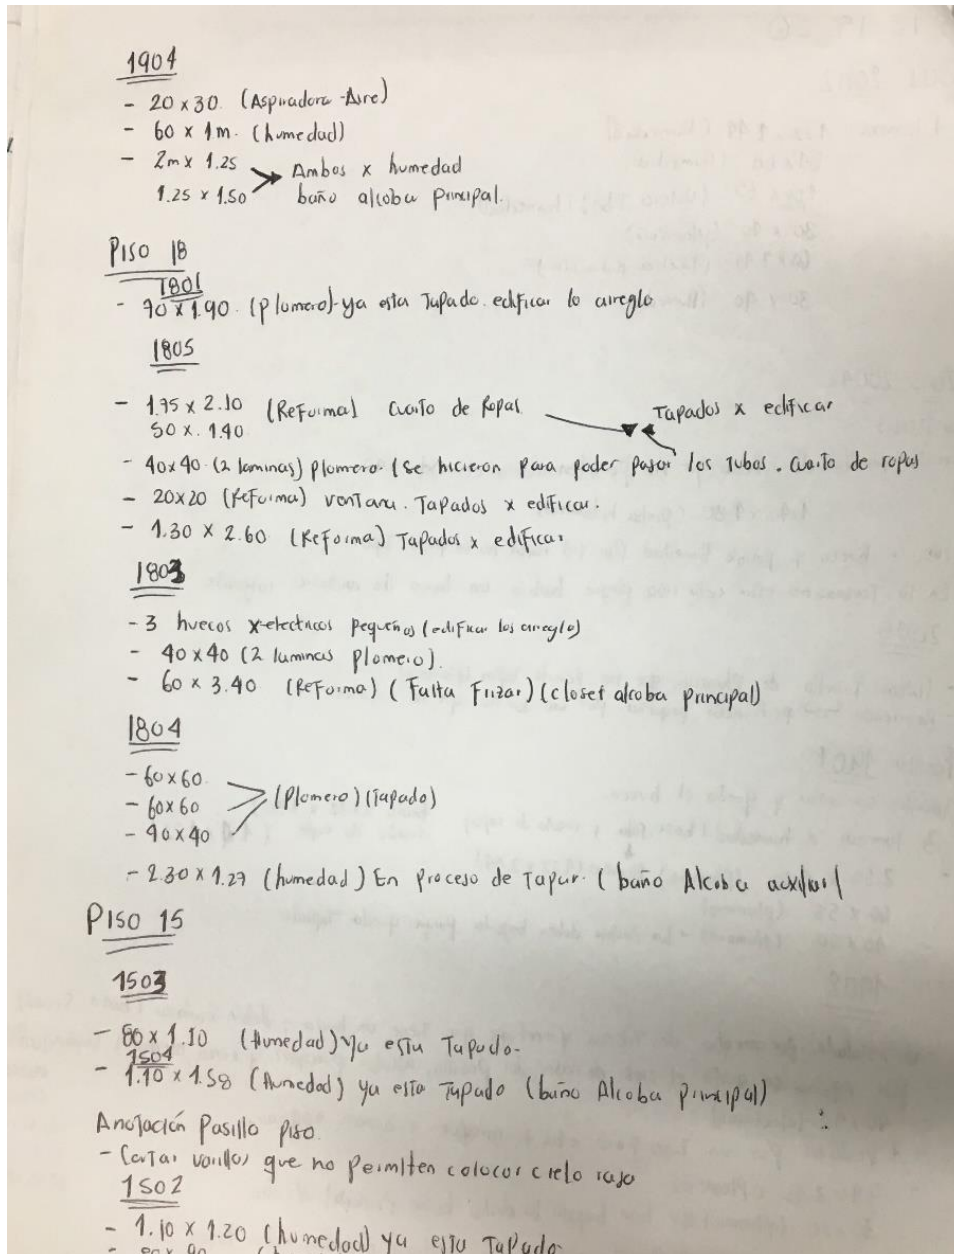
Apuntes en campo para determinar avances del cielo raso en apartamentos y pasillos de cada nivel

Se realiza inspección en el primer periodo de la práctica empresarial en el mes de septiembre junto con uno de los representantes del contratista EDIFICAR los cuales tienen la actividad de cielo raso en los niveles 15,18,19 y 20 registrándose los detalles que faltan por terminar por parte de ellos y así mismo las reparaciones que se han llegado a realizar debido a algunos factores externos en ciertos casos intervienen en la puesta del cielo raso en algunas unidades de apartamentos como lo es la realización de pruebas hidráulicas que realizan los plomeros, actividades de los electricistas y por ultimo humedad que se ha llegado a presentar en algunos apartamentos por lo tanto la lámina del cielo raso ha llegado a ser retirada.

En este caso se anotó cada apartamento, las observaciones correspondientes al cielo raso como son las medidas faltantes, los daño que se ocasionaron y quienes lo ocasionaron. Ver anexo 12.

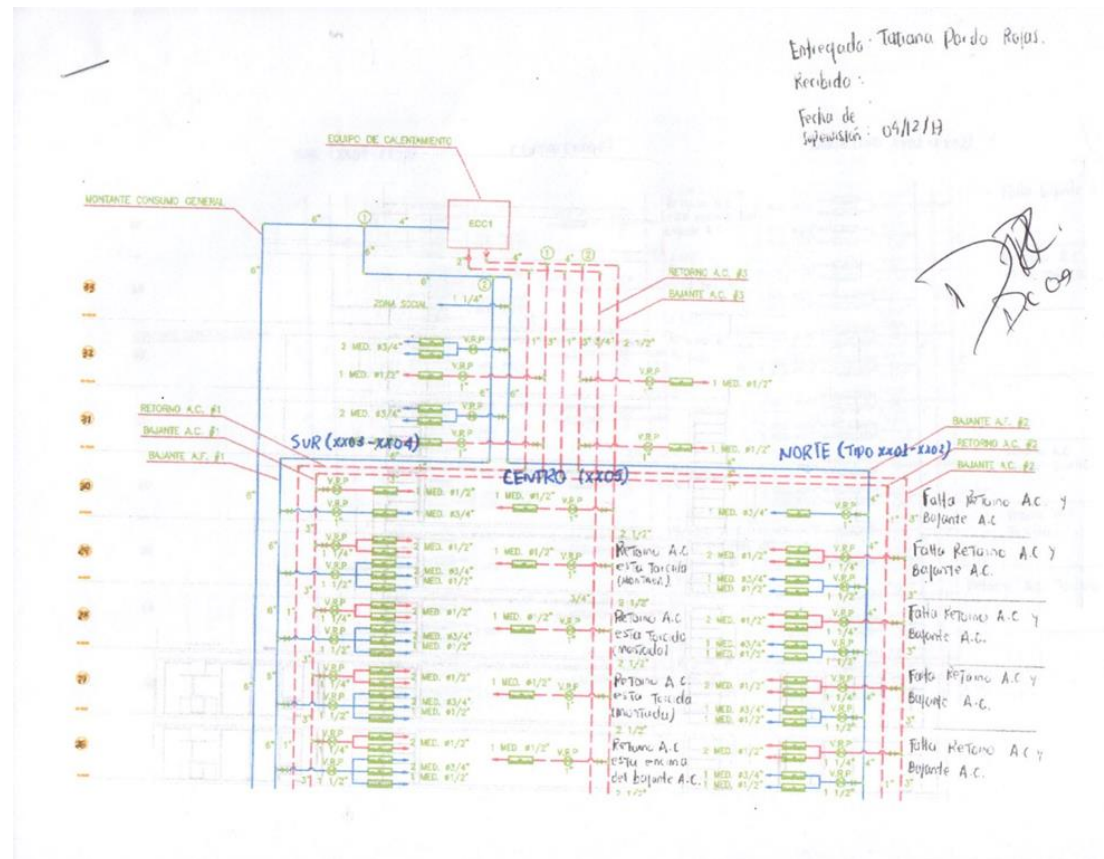
Plano de la red hidraulica del edificio Aqua Tower

En este ítem en primer lugar se realiza supervisión de la instalación de las válvulas reguladoras que se encuentran en los centros de medición en cada piso del proyecto y se informa a la directora de obra la Ingeniera María Vidalia Portilla el avance de esta instalación. Se observa que las válvulas reguladoras ya están instaladas de acuerdo a los planos de las redes hidráulicas.

Así mismo con planos en mano se verifica la conexión y el estado del bajante de aguas fría, el retorno y el bajante del agua caliente en cada piso de la edificación. Se encuentran observaciones tales como: el retorno del agua caliente en algunos pisos de los apartamentos tipo 5 no se encuentran bien instalado por lo cual es necesario que se arregle antes de que se instalen las rejillas que no permiten la visualización de la tubería hidráulica.

Para ejecutar esta actividad se imprimen los planos de la red hidráulica de la obra Aqua Tower y en cada piso se realiza las respectivas observaciones. Ver anexo 18
