ACTUALIZACION Y SEGUIMIENTO DEL PLAN GENERAL PARA EL CONTROL DE
LA EROSION EN EL MUNICIPIO DE BUCARAMANGA Y ACOMPAÑAMIENTO
TECNICO A LA SUBDIRECCION DE GESTION DE RIESGO Y SEGURIDAD
TERRITORIAL (SURYT) EN LA CDMB.

UNIVERSIDAD PONTIFICIA BOLIVARIANA SECCIONAL BUCARAMANGA

TRABAJO DE GRADO PARA OPTAR POR EL TITULO DE
INGENIERO CIVIL

Bucaramanga, Mayo 2018

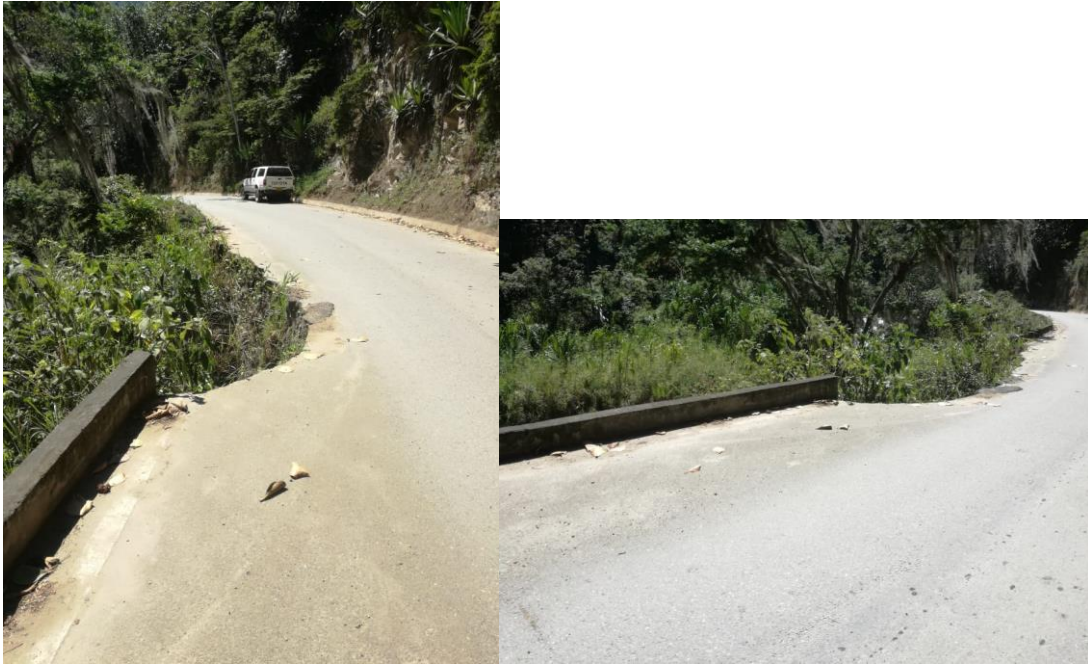
- El Alcalde del municipio de Charta, solicita la visita de personal calificado y vinculado a la CDMB por motivo de pérdida de la banca ubicada en la vía Bucaramanga-Charta sobre el Km 18+00, por este motivo solicita el permiso de intervención del cauce del río Surata para mantenimiento vial. Estando en el sitio , se encuentra afectación de la calzada (pérdida de la misma) en el costado izquierdo en dirección Bucaramanga-Charta, a causa de la socavación producida por el río Surata sobre un depósito de origen cuaternario (Qal), el cual se encuentra sobre la formación Silgara (pDs).

ANEXO B. Registro fotográfico Vía Bucaramanga- Charta Km 18+00. Donde se evidencia perdida de la banca de la vía, perdida del muro de contención. (Fuente autor)

Por la situación encontrada, la entidad autoriza la intervención del cauce del Río surata de manera provisional para la construcción de un muro de contención autorizado por el CMGRD, toda vez que debido al posible riesgo en que se ven expuesto los habitantes que transitan por el corredor vial Bucaramanga – Charta Km 18+000, se requiere adoptar de manera urgente la medida de mitigación diseñada por la Secretaria de infraestructura del Departamento de Santander y autorizada dentro del CMGRD del Municipio de Charta. (Ver anexo B).

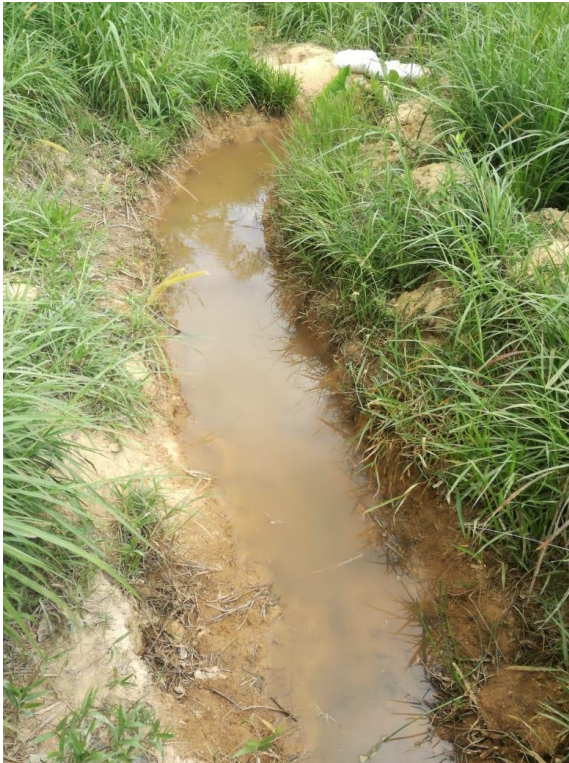
- Una habitante de la vereda Altos de la Aldea Municipio de Girón, solicita visita por parte de la CDMB, expresando su preocupación por taponamiento de un canal o cauce en la quebrada las nieves, la solicitante manifiesta la preocupación por los posibles daños que puedan presentarse en dicho sector ya que por presencia del cauce existe una estructura tipo box coulvert, el cual no da abasto con el cauce que presenta la quebrada por lo que en temporada de lluvias se desborda; esta estructura comunica la vereda con la zona urbana del municipio de Girón. Acompañados del solicitante, se procedió a inspeccionar el sector, donde se evidenció

obstrucción de la quebrada aguas arriba con sacos de arena, también que efectivamente es la única vía de comunicación entre la vereda y el casco urbano; así que está en riesgo, ya que en una creciente o temporada de precipitaciones se presentara represamiento del agua, causando inundaciones y hasta incomunicando el sector.

Registro Fotográfico Vereda las Nieves-Girón. Se observa aguas abajo la obstrucción con sacos de arena del cauce, lo que produce desbordamiento del cauce en temporada de lluvias. (Fuente autor)

De acuerdo a la Ley 1755 de 2015 en su Artículo 21°. **Funcionario sin competencia.** Se procede a remitir el caso tanto a la Oficina del Consejo Municipal para la Gestión del Riesgo de Desastres – CMGRD de Girón y a la Subdirección de Evaluación y Control Ambiental – SEYCA de la CDMB, para que realicen una visita e inspección a la posible problemática, se verifiquen los permisos y se tomen las acciones pertinentes a que haya lugar.(ver anexo B).

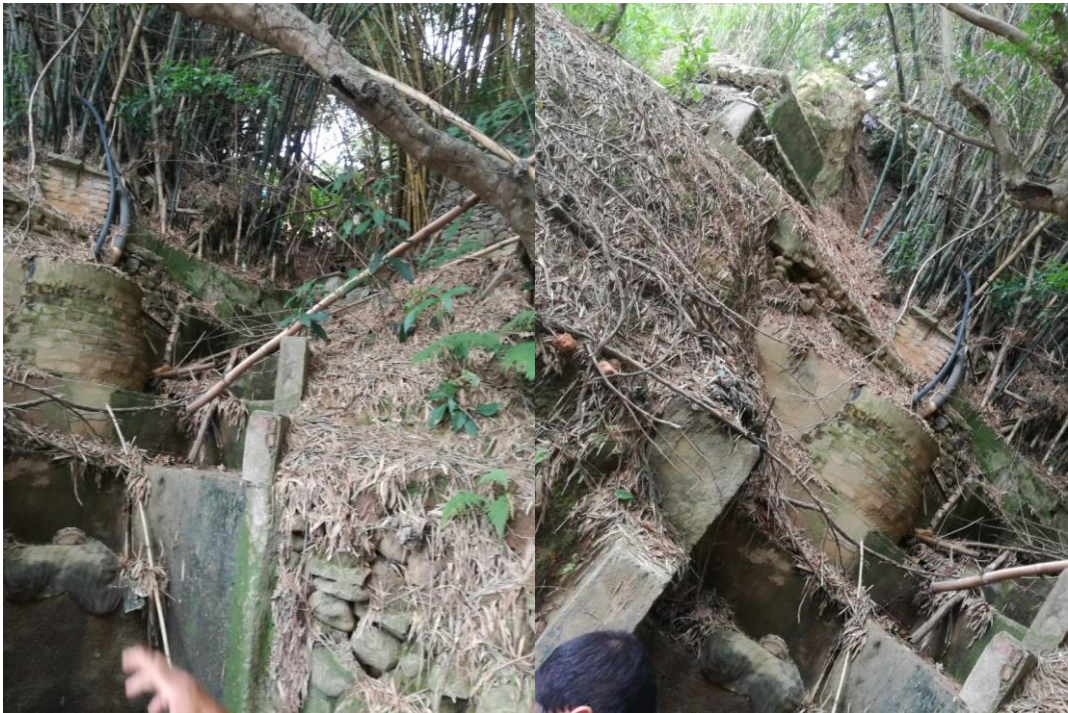
- Visita por el sector del cementerio las Colinas; ubicación geográfica: 7°06'16" N y 73°06'15" W; solicitada por la empresa pública de alcantarillado de Santander- EMPAS, por medio de la cual solicitaban una visita técnica por parte de la CDMB, con el fin de realizar una revisión y control a unos pozos de recolección y/o captación de agua, los cuales fueron construidos por la CDMB, en el año 2004; por lo cual solicitaron verificar su funcionamiento ya que no están prestando un servicio idóneo.

En el sitio se evidencio el mal estado de los pozos encontrando un taponamiento en dichas cajas de inspección lo que producía un derramamiento de agua el cual afecta la vía principal, el estado de los pozos es precario ya que carecen de un mantenimiento adecuado por lo cual la vegetación del lugar afecta en el correcto funcionamiento de las estructuras de captación, en consideración se dio respuesta mediante una carta, indicando la pronta ejecución de trabajo de mantenimiento de dichas obras y garantizar su funcionamiento adecuado, agregándolo como prioridad en el banco de necesidades. (Ver anexo B).

Registro Fotográfico sector cementerio las colinas. Se evidencia el mal estado de las cajas de inspección, donde la vegetación y arrastre de materiales se ha encargado de obstruir los pozos causando inundaciones sobre la vía. (Fuente autor)

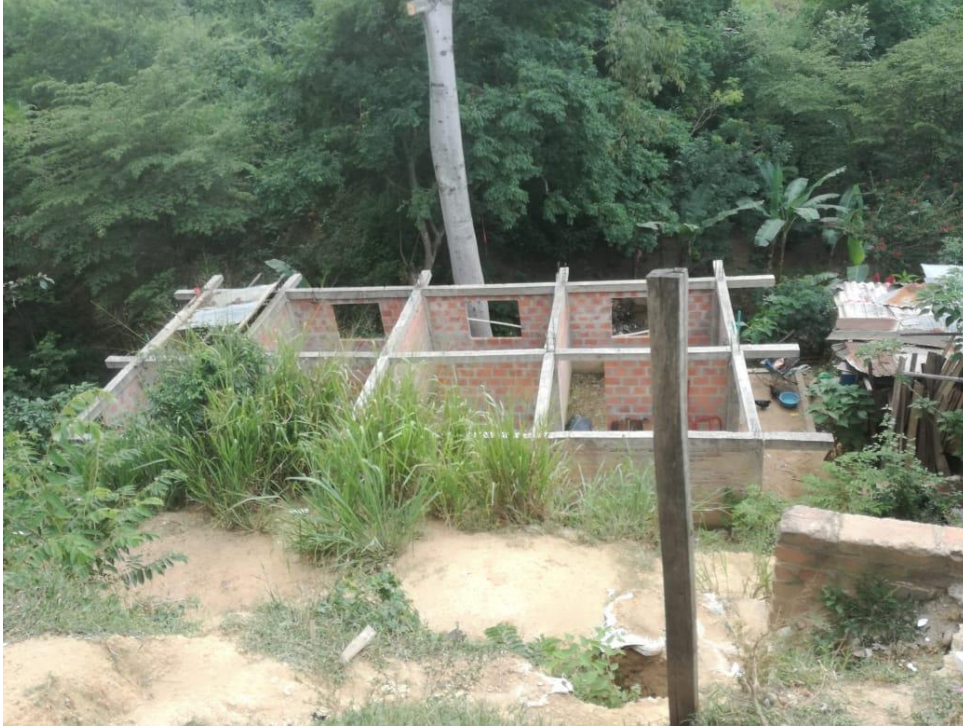
Barrio Hamacas, Bucaramanga. Se observa como la construcción se encuentra abandonada, la cual no cumple con las normas de aislamiento. (Fuente autor)

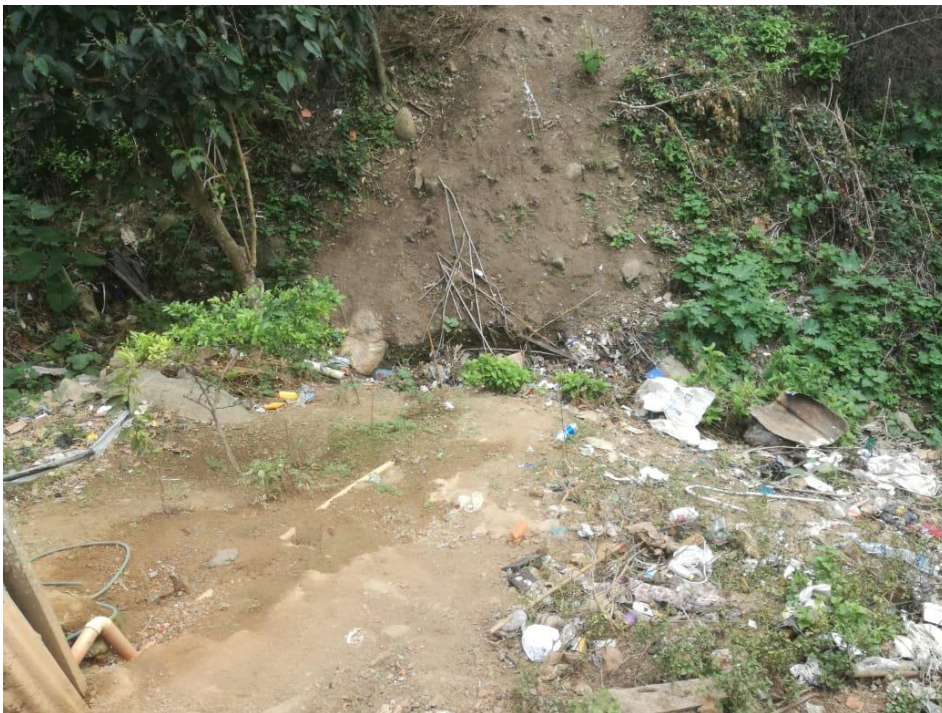
- Desplazamiento al barrio las Hamacas, coordenadas geográficas: 7°9'29"N y 73°8'17"W, dando cumplimiento a un proceso remitido por la Policía Ambiental, la cual adelanta un proceso en contra de una habitante del sector por motivos de ocasionar daños ambientales, construcciones sin los permisos adecuados, contaminación de una fuente hídrica, etc.; se observó que la acusada no habita en el barrio, según vecinos del sector es la fundadora de esa parte del barrio siendo dueña de aproximadamente 72 casas, de las cuales ha estado vendiendo a lo largo de los últimos 15 años, de las restantes casas de su propiedad recibe arriendo. Al ser imposible ubicar a la sindicada una vecina del sector hizo acompañamiento por el barrio, donde efectivamente se confirmó que es un asentamiento humano, el cual no cuenta con servicios públicos por el hecho de no estar legalizado; por consiguiente vierten y arrojan sus basuras al lecho de la quebrada que por allí pasa. Se da respuesta mediante memorando sancionatorio por parte de La CDMB, remitiendo debida copia e informe técnico a las partes interesadas.(ver anexo B).

Barrio Hamacas, Bucaramanga. Se observa el arroyo de basuras contaminando el cauce. (Fuente autor)

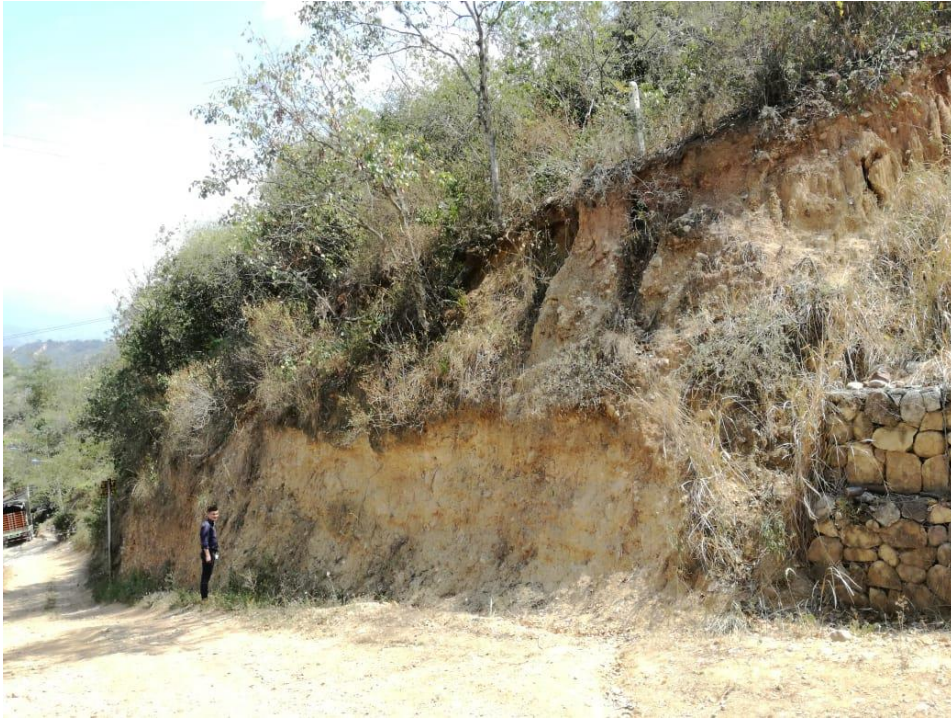
Barrio Rincón de la Paz. Se evidencia la altura de los taludes con señales de erosión.
(Fuente autor)

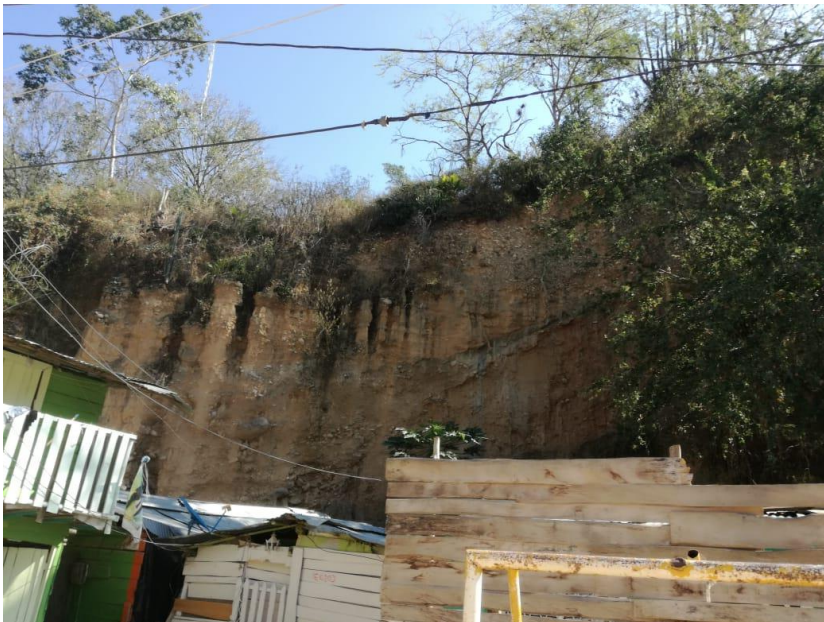
- Se realiza desplazamiento al asentamiento humano Rincón de la Paz, solicitado por la secretaria de planeación e infraestructura del municipio de Girón, con el fin de analizar el mapa de vulnerabilidad y riesgo que presenta el asentamiento, por motivo que esta e proceso de legalización para constituirse legalmente como barrio. El practicante hizo acompañamiento y reconocimiento al sector, para así elaborar un concepto técnico anexando mapa de vulnerabilidad actualizado y posibles riesgos que aún se detectan en el sector. (ver anexo B).

Barrio Rincón de la Paz. Las casa ubicadas en la ladera del talud, no cumplen con la norma de aislamiento. Además de ser evidente del riesgo en el que se encuentran. (Fuente autor)

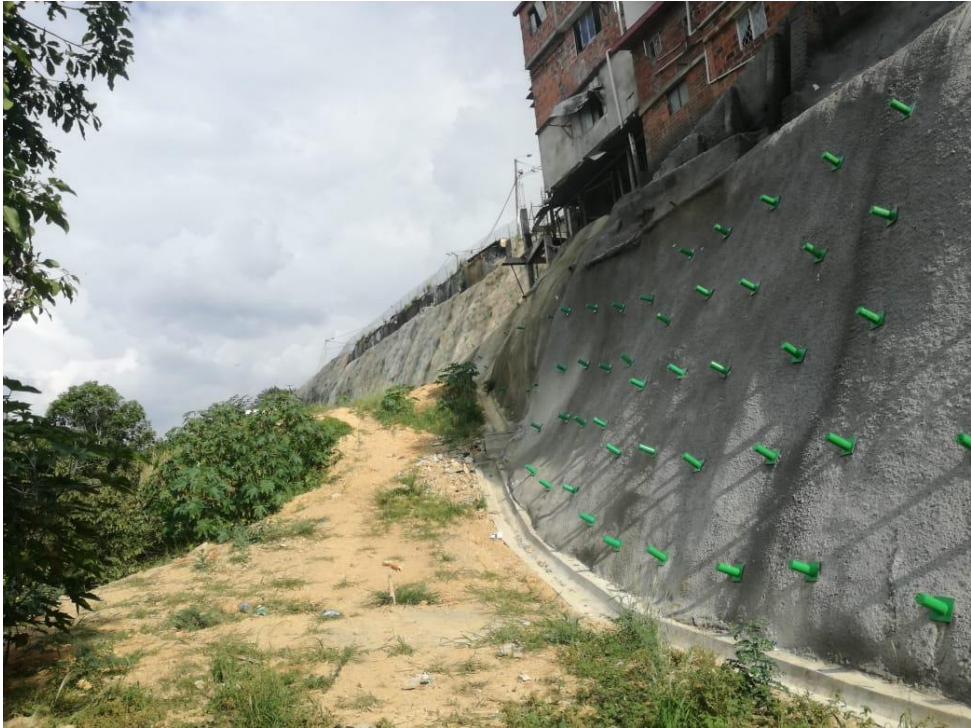
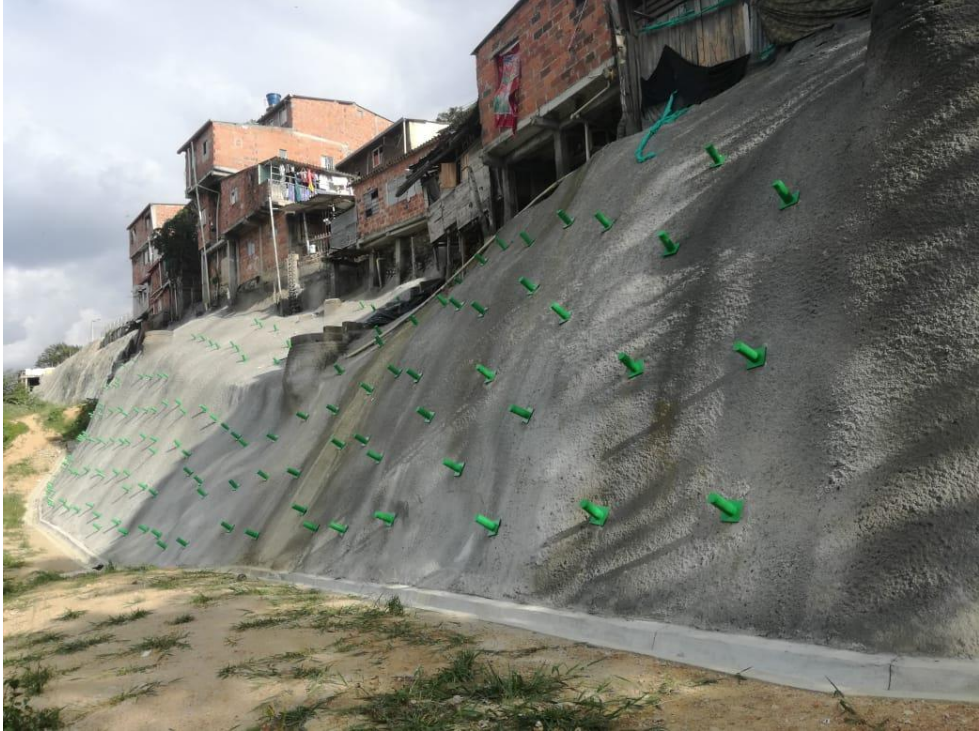
ANEXO G. Obras de estabilización barrio Nápoles. Se realiza visita para la inspección para verificar el estado y funcionamiento de la pantalla anclada, cobertura vegetal, estado de las canaletas y estado de los anclajes.
