**AUXILIAR TÉCNICO Y SUPERVISOR DE LAS ACTIVIDADES Y GESTIÓN DE  
CALIDAD DE LAS OBRAS CIVILES**

**PRESENTADO POR:  
CRISTIAN ANDRES FLOREZ LOZADA  
ID: 000243690**

**UNIVERSIDAD PONTIFICIA BOLIVARIANA  
FACULTAD DE INGENIERÍA CIVIL  
BUCARAMANGA  
2018**

**SUPERVISOR POR PARTE DE LA EMPRESA  
ING. JORGE ALBERTO GONZÁLEZ SOTO  
Ing. Control de Proyectos  
SOCIEDAD MINERA DE SANTANDER S.A. E.S.P.**

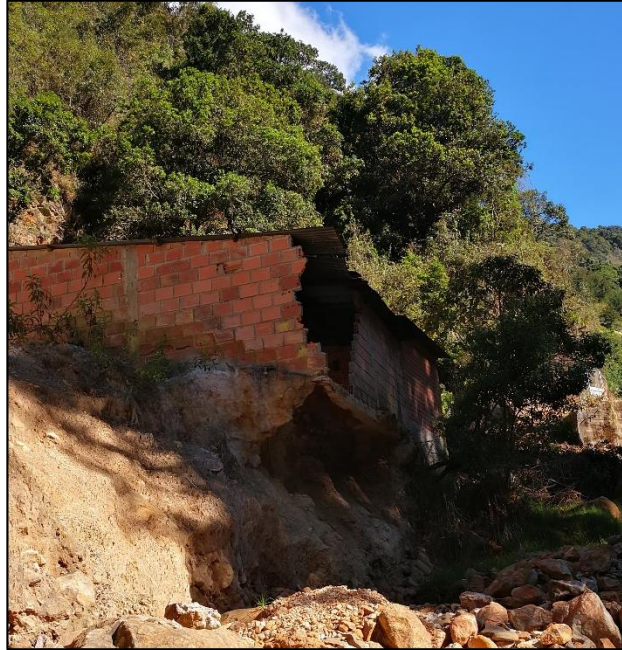
- Cimentación expuesta producto de la fuerte socavación de las estructuras que están construidas en el cauce de la quebrada La Baja.
- Vigas y columnas que han perdido área en su sección transversal.
- acero de refuerzo expuesto a la intemperie con un avanzado proceso de corrosión.
- Muros, columnas y vigas colapsadas a causa de la avalancha ocurrida en el 2011 y que arrasó varias viviendas. ( fotografía 1)

**Fotografía 1:** edificación con estructura afectada a causa de la avalancha en el año 2011

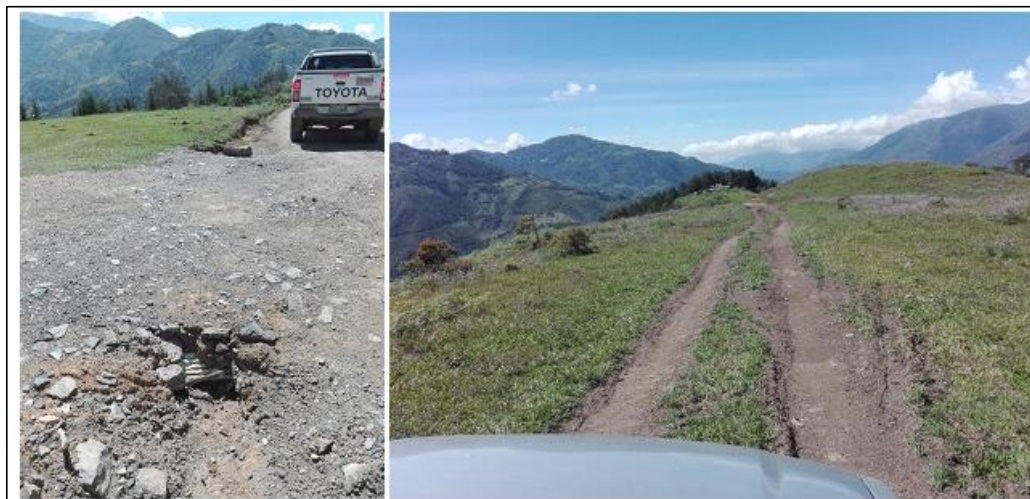
Al llegar al sitio de la obra se hizo como primera medida una evaluación de los puntos considerados críticos debido al deterioro producto de las lluvias que erosionaban las cunetas no revestidas y al crecimiento de la maleza en la capa de rodadura de la vía por falta de mantenimiento y además se evidenció el deterioro del sistema que estaba instalado para drenar las aguas de manera provisional en el cruce de las vías donde se construiría la nueva alcantarilla (Fotografía 10) y se hace estrictamente necesario intervenir debido a que en escasos 5.0 m existe un helipuerto de la base militar y se puede ver afectado por la erosión de las cunetas allí presentes.

**Fotografía 10:** Estado del sistema de drenaje (izquierda), estado de la vía (derecha)

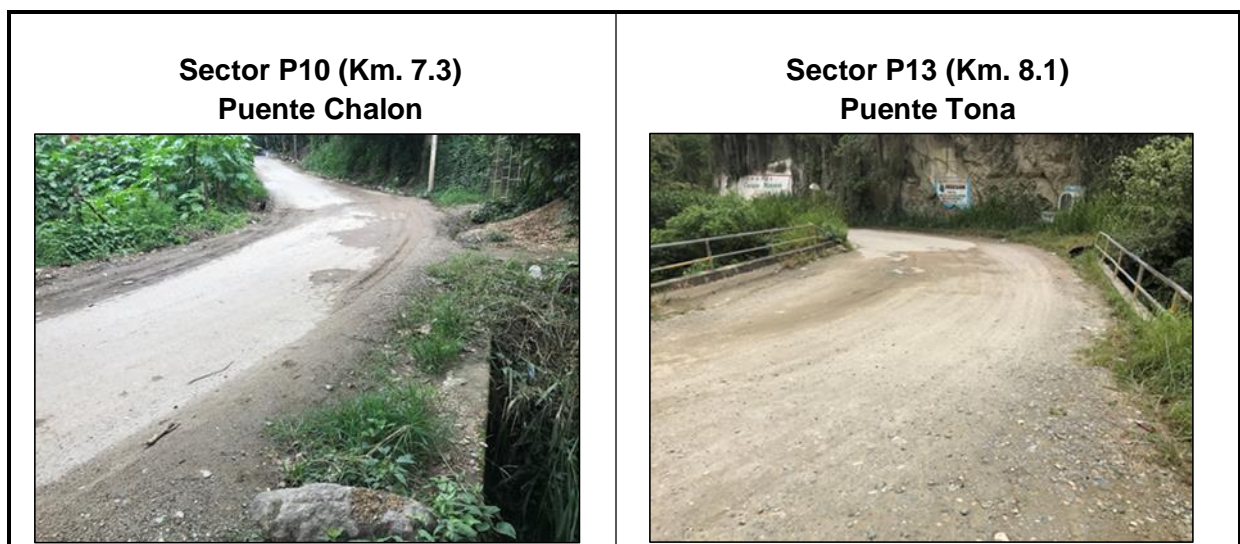
***Ilustración 8:** Puentes con deficiencias.*

condiciones de los tableros, estribos y de las vigas con el fin de que se pueda prever una posible intervención a la estructura debido a las condiciones de deterioro que presentan.

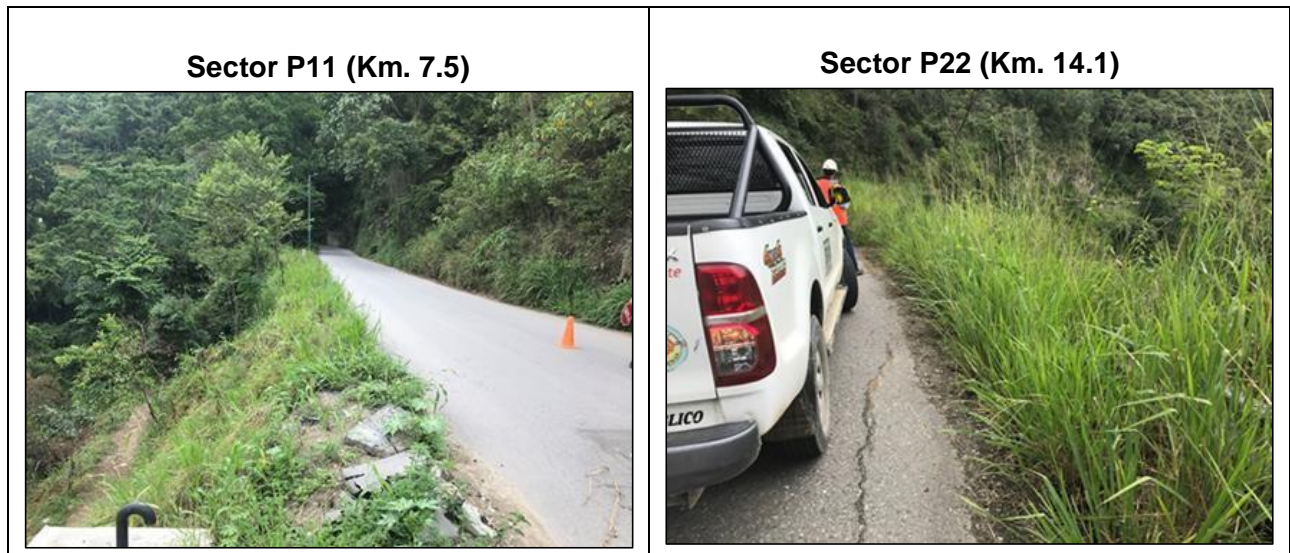
*Ilustración 9: Sectores con requerimiento de barrera de protección vial*

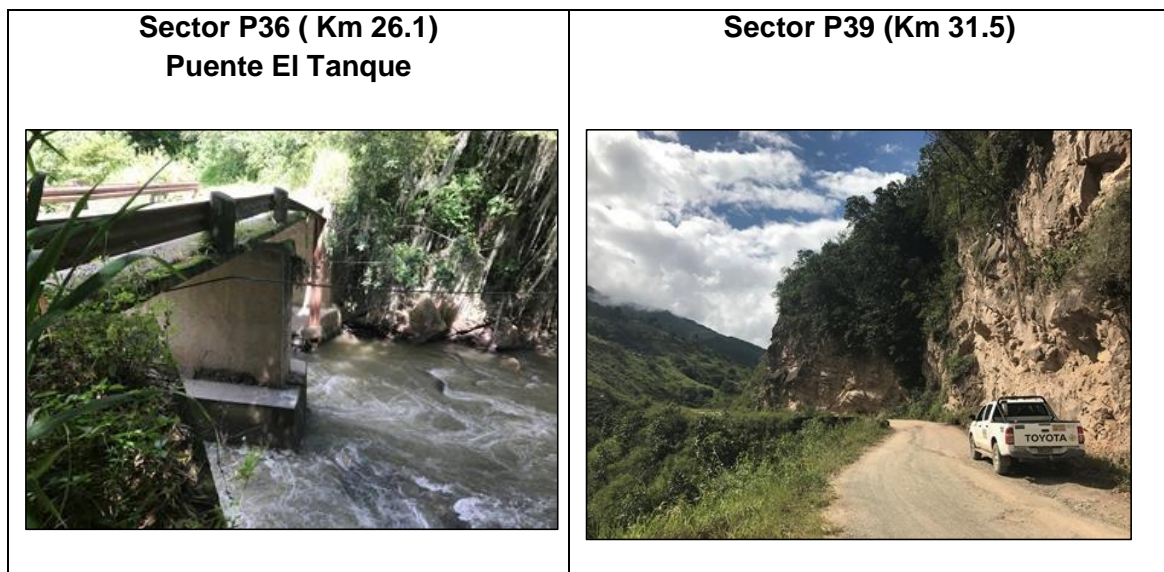
- presenta un daño en la configuración de una de sus barreras de protección (ilustración 11) producto de una afectación en uno de los soportes en concreto. Se encontraba en mal estado y colapsó hacia el costado del puente. Se hace necesario revisar las condiciones tanto de la baranda como del soporte en concreto y determinar si es posible su reparación y posterior reinstalación o si producto del avanzado deterioro se requiere instalar una barrera de protección totalmente nueva que aporte la seguridad necesaria a los conductores.

**Ilustración 11:** Sectores que requieren de barreras de protección vial.

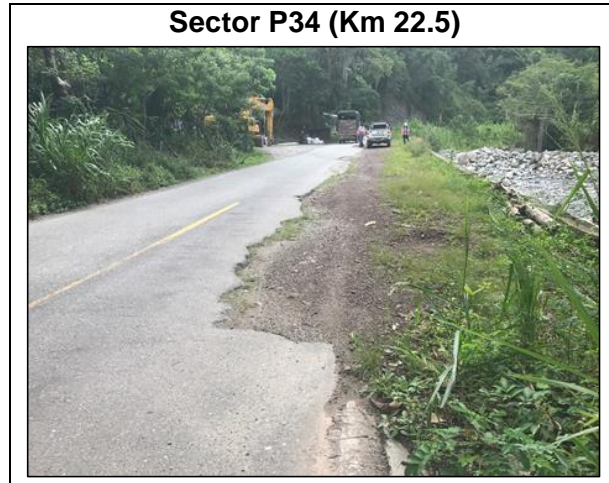
**Ilustración 12:** Estructura del pavimento en mal estado.

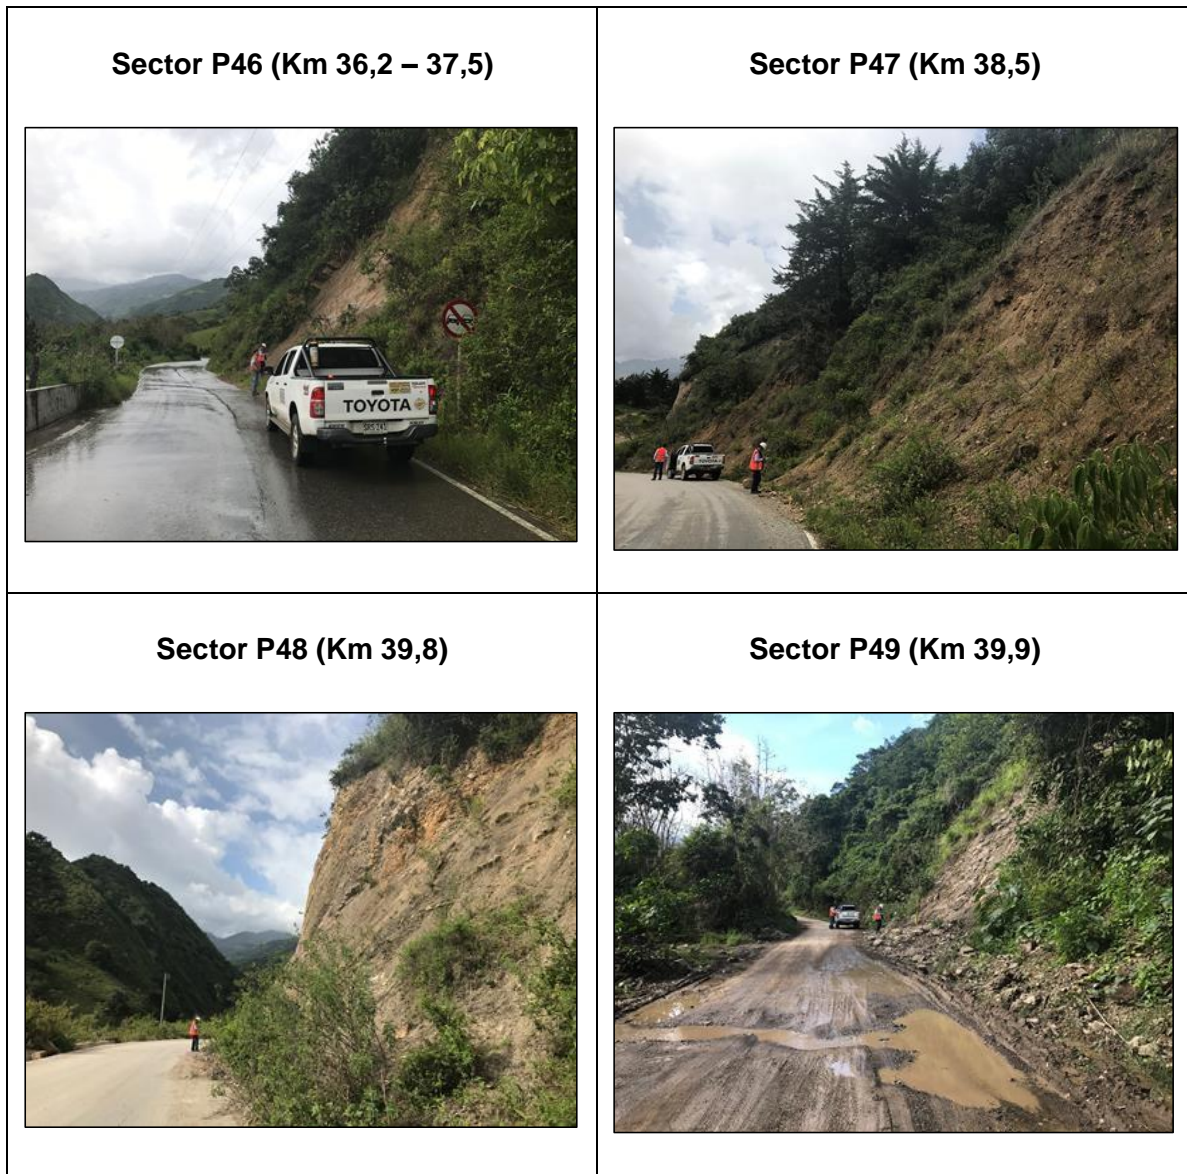
*Ilustración 14: Sectores con riesgo de derrumbe por inestabilidad de taludes.*

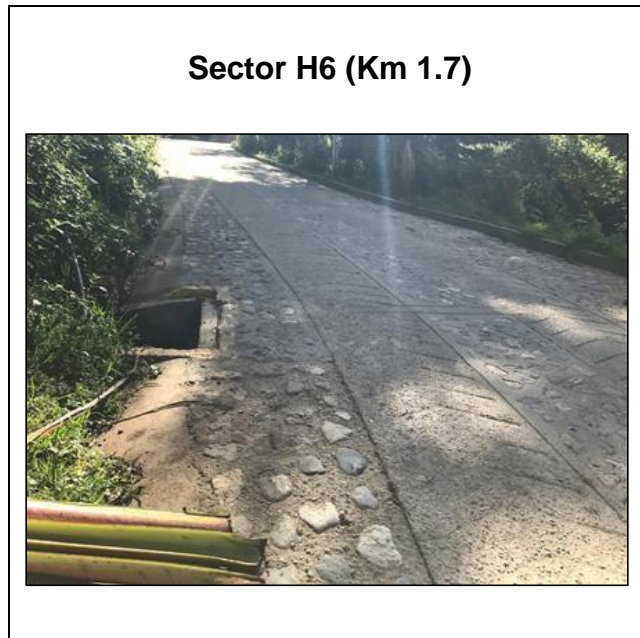
**Ilustración 18:** Sector con alcantarilla sin rejilla de protección.

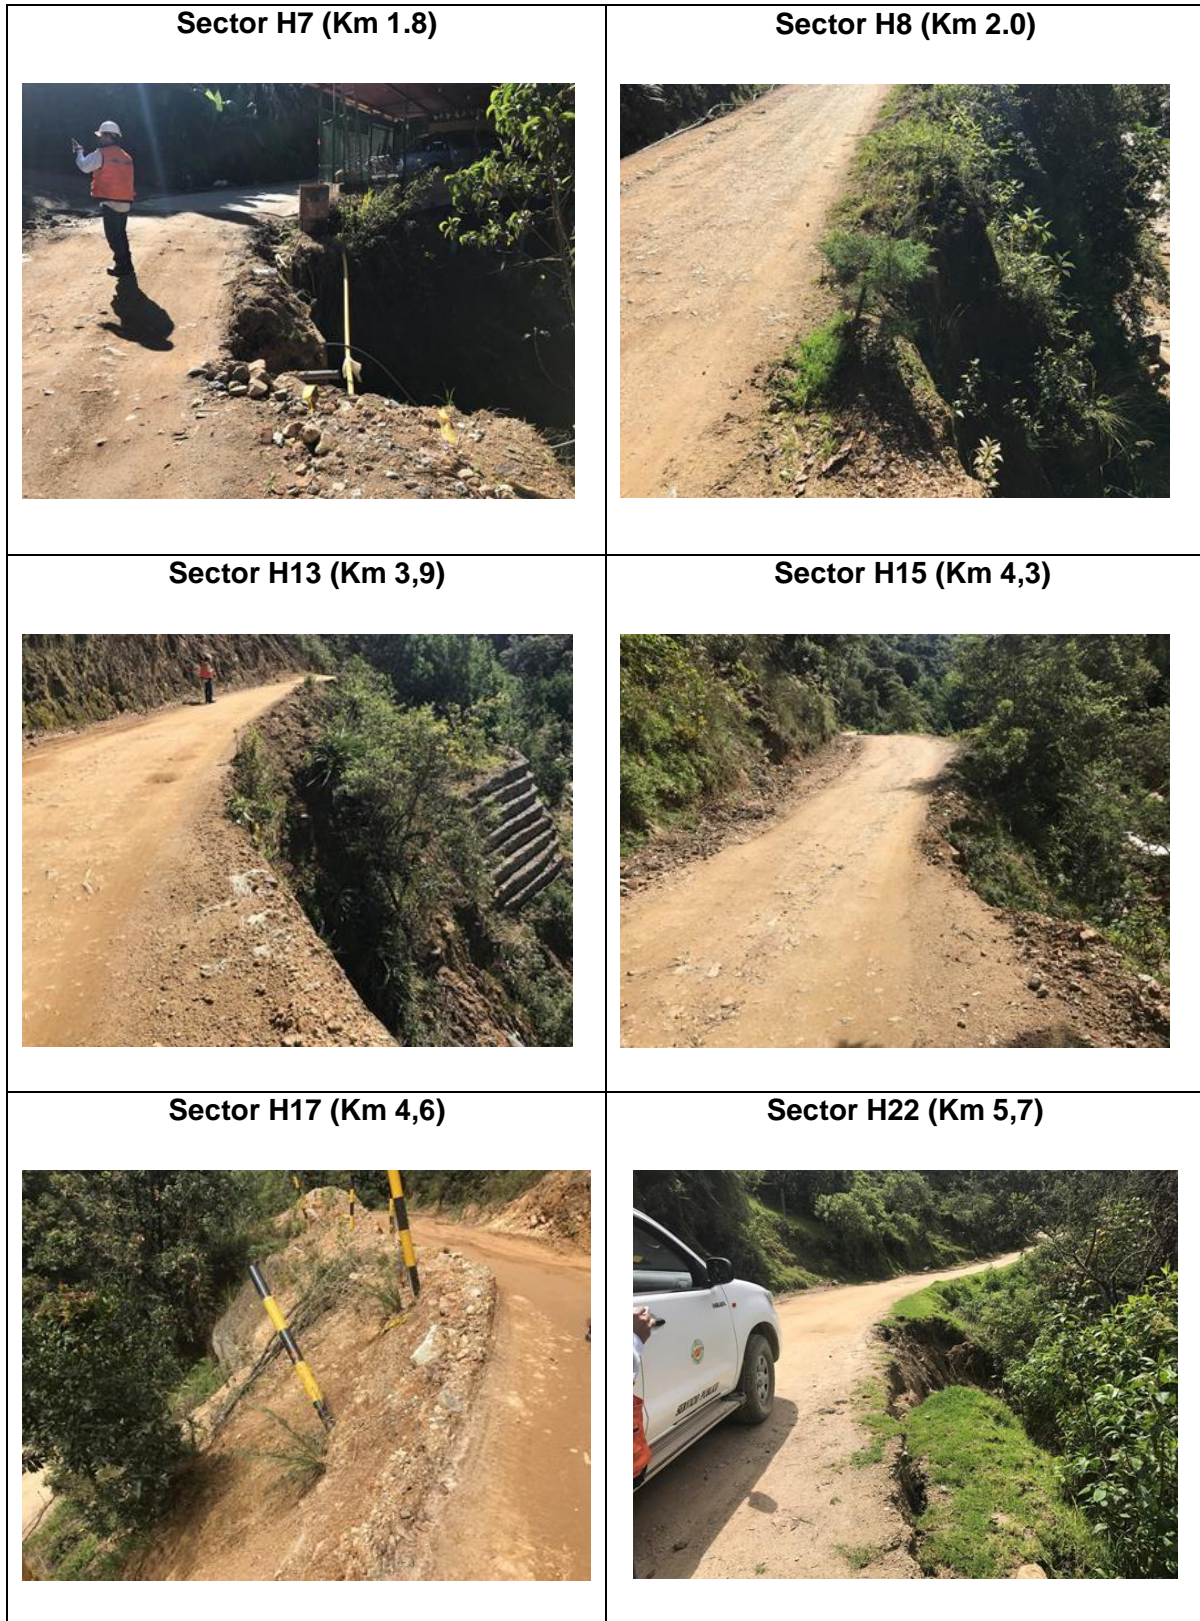
**Ilustración 19:** Sectores con peligro de caída a precipicio.

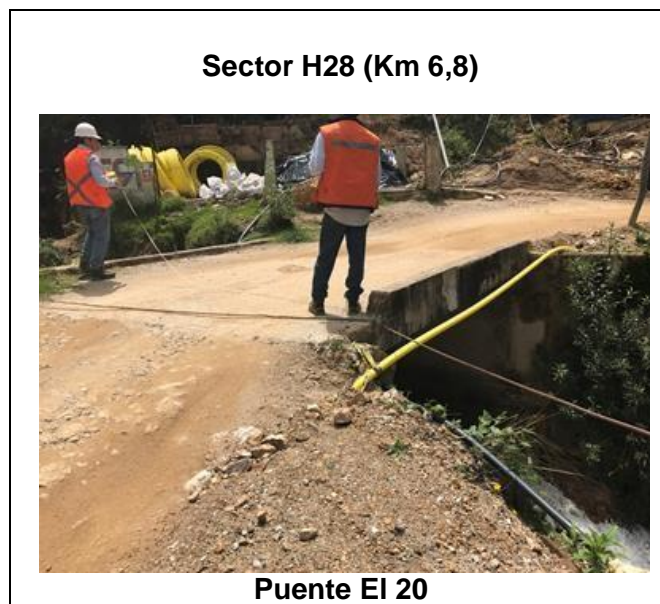
*Ilustración 20: puente El 20 con falta de barandas o pasa manos*

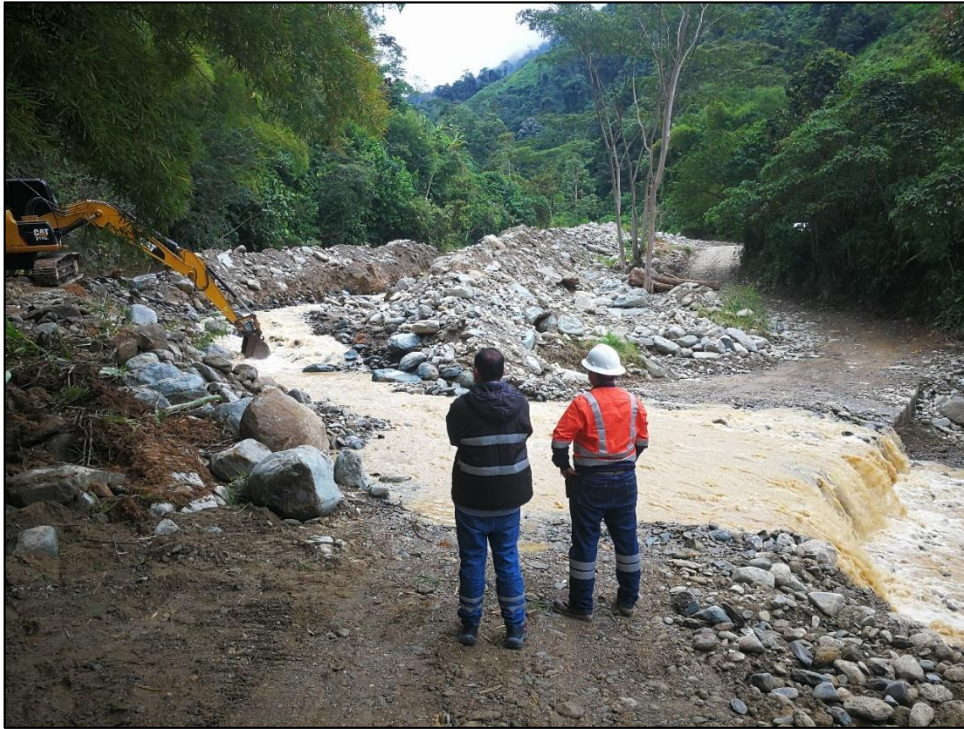
*Fotografía 21: remoción de material en la vía El paujil*

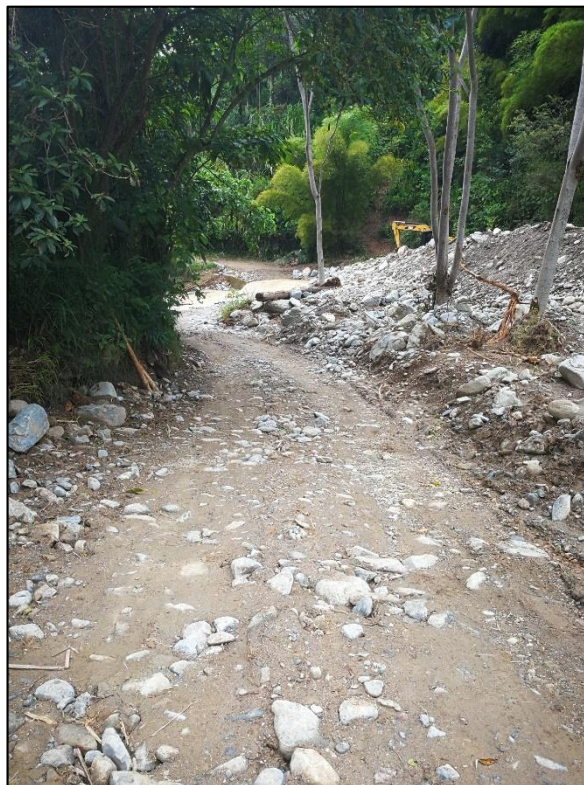
*Fotografía 22: habilitación de la vía por derrumbe en El paujil*
