ANÁLISIS DE LAS CAUSAS Y POSIBLE SOLUCIONES AL DETERIORO DE LA  
IGLESIA DEL MUNICIPIO DE PINCHOTE “SANTANDER”

UNIVERSIDAD PONTIFICIA BOLIVARIANA  
FACULTAD DE INGENIERIAS Y ADMINISTRACIÓN  
ESCUELA DE INGENIERIA CIVIL  
BUCARAMANGA

2009

Proyecto de grado para optar al título de Ingenieras Civiles

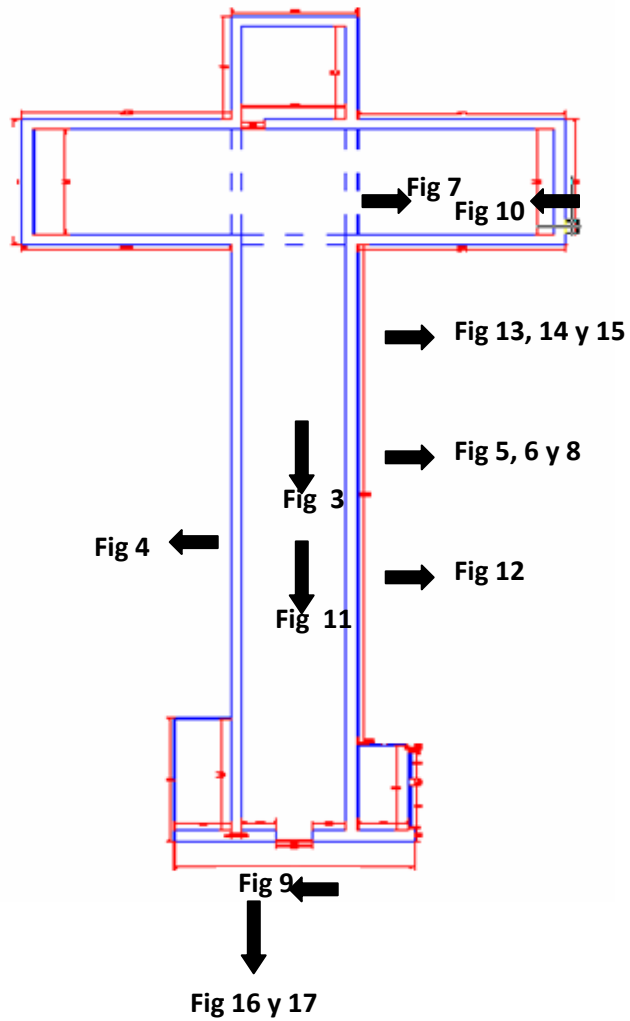
**Figura 5 Planta localización de fallas en la estructura**

Actualmente la estructura de la iglesia presenta una serie de daños distribuidos principalmente sobre el costado derecho a lo largo de toda la estructura; se encuentran situaciones tales como (Ver Anexo C):

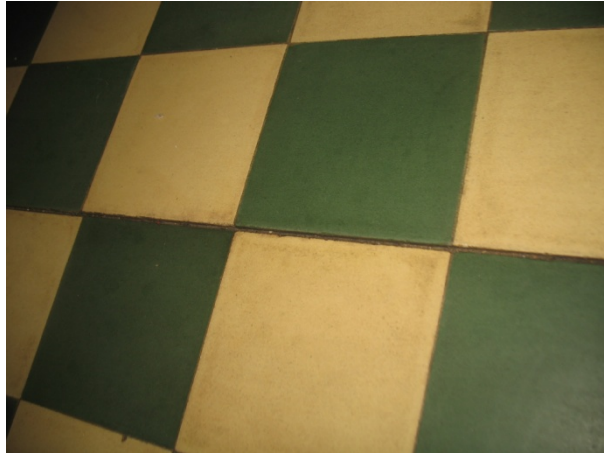
**Figura 6. Piso Iglesia**

- Fisura longitudinal a lo largo del piso con hundimiento al lado derecho de esta.

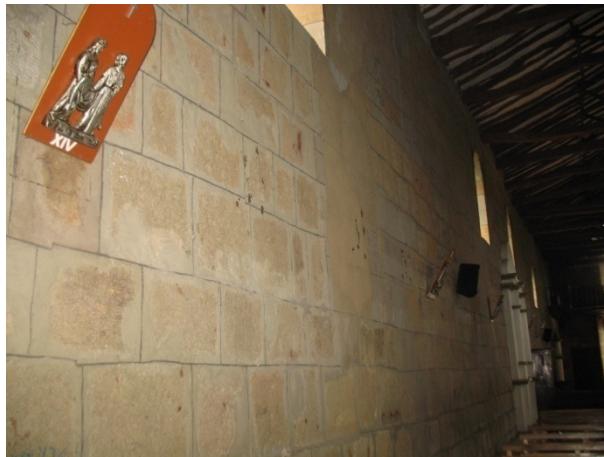
**Figura 7. Muro Lateral Izquierdo. Iglesia**

- Fisuras transversales sobre el muro lateral derecho, cúpula, nave divino niño (derecha), muro lateral izquierdo en sus primeros seis (6) metros de longitud.

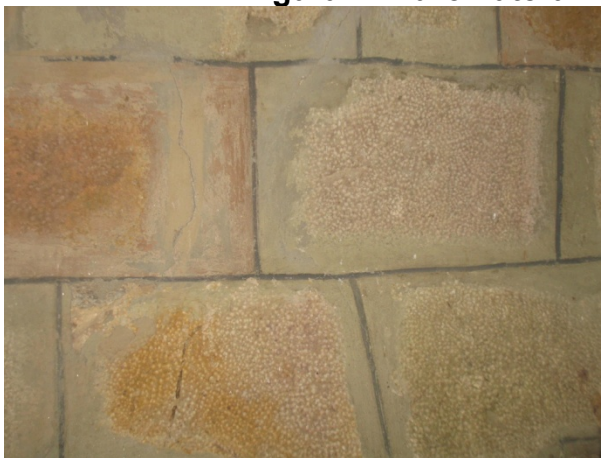
**Figura 8. Fisuras Muro Lateral Derecho**

- Al analizar el sentido de las grietas y del desplazamiento del muro lateral derecho se ratifica el asentamiento localizado puntualmente donde se descargan las aguas de la canaleta existente por el costado derecho, lado que al asentarse los muros se fracturaron de tal forma que la estructura se rompió.

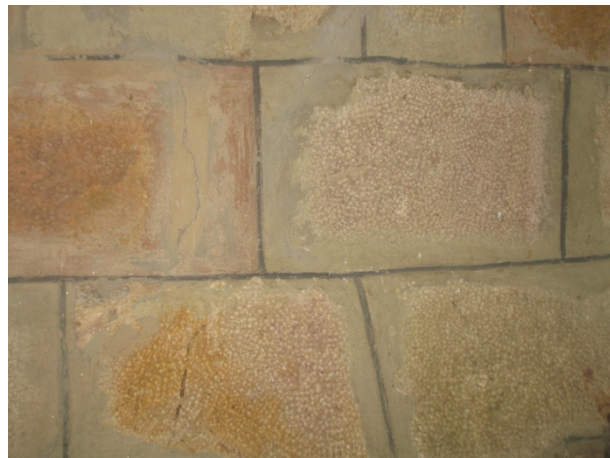
**Figura 9. Fisuras Muro Lateral Derecho**

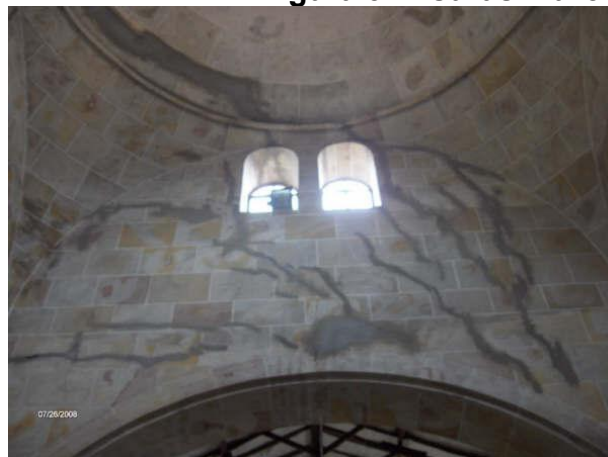
**Figura 10. Fisuras Cúpula**

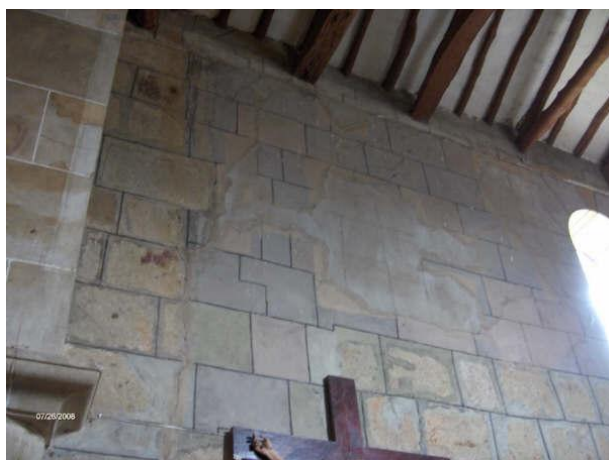
**Figura 11. Fisuras Muro Lateral Derecho.**

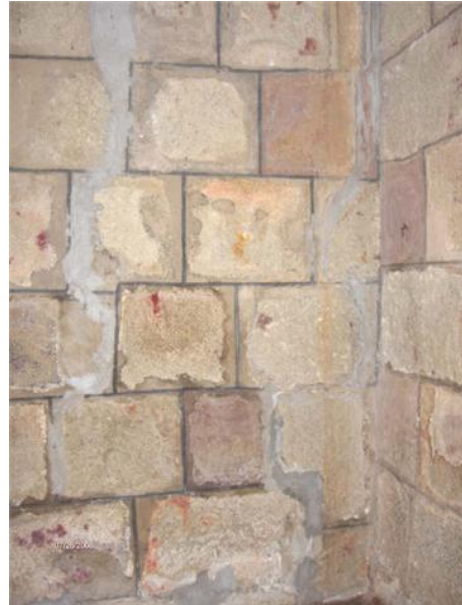
**Figura 12. Fisuras Muro Lateral Derecho.**

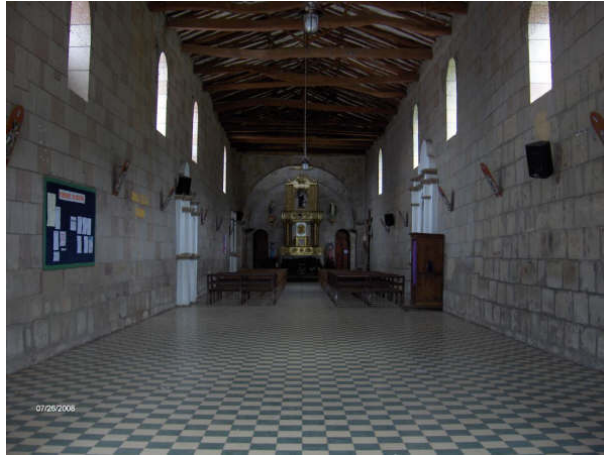
**Figura 14. Nave Principal Iglesia**

- Desplome de muro lateral derecho con longitud de veinte y tres (23) centímetros.

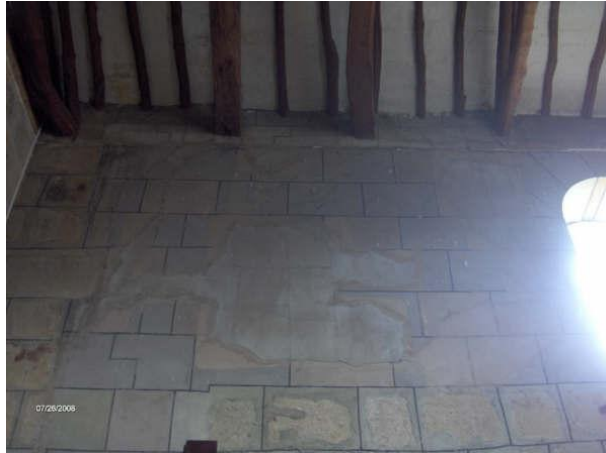
- Desplazamiento de la cubierta principal, debido al desplome del muro sobre el que se soportada.

**Figura 16. Empalme Cubierta y Muro Lateral Derecho**

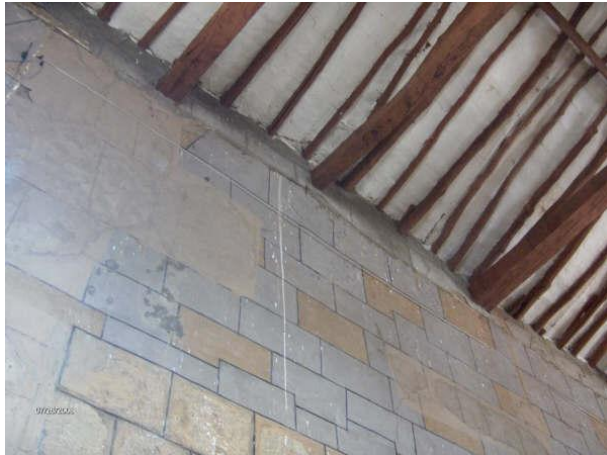
**Figura 17. Empalme Cubierta y Muro Lateral Derecho.**

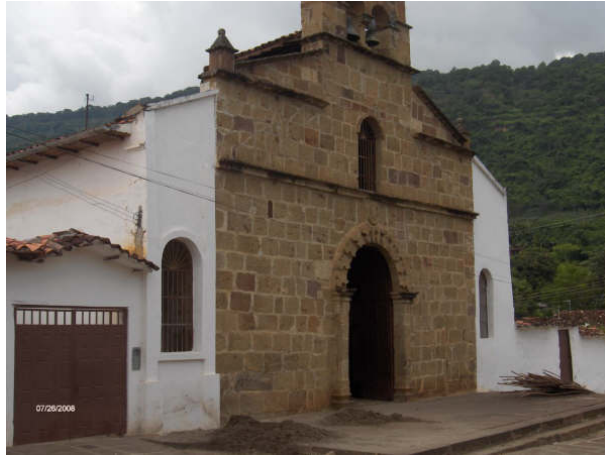
**Figura 18. Fachada Iglesia**

- Hundimientos diferenciales a partir de la fisura longitudinal en el piso sobre la parte derecha de la estructura.
- Desplome del muro frontal hacia el atrio de la iglesia.

Como el desplome del muro es muy pequeño en las imágenes no se alcanza a percibir muy bien.
