PRÁCTICA EMPRESARIAL EN GECELCA 3 S.A.S ESP, EN LA DEPENDENCIA  
DE MANTENIMIENTO MECÁNICO

ANDRES DAVID CASTAÑO MASS

Trabajo de grado para optar el título de Ingeniero Mecánico

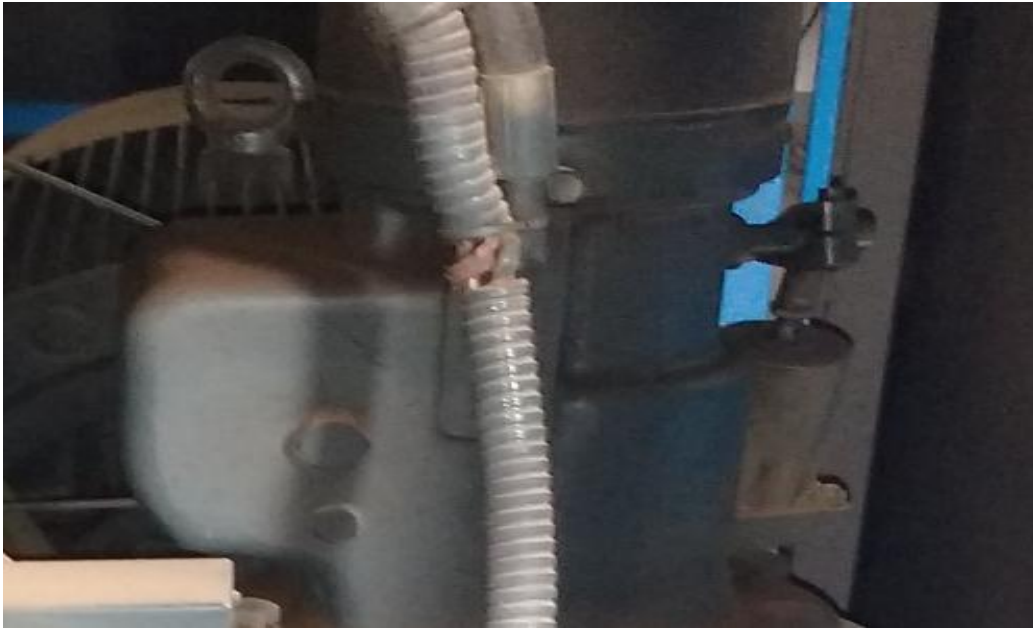
Figura 17. Deterioro de manguera compresor.

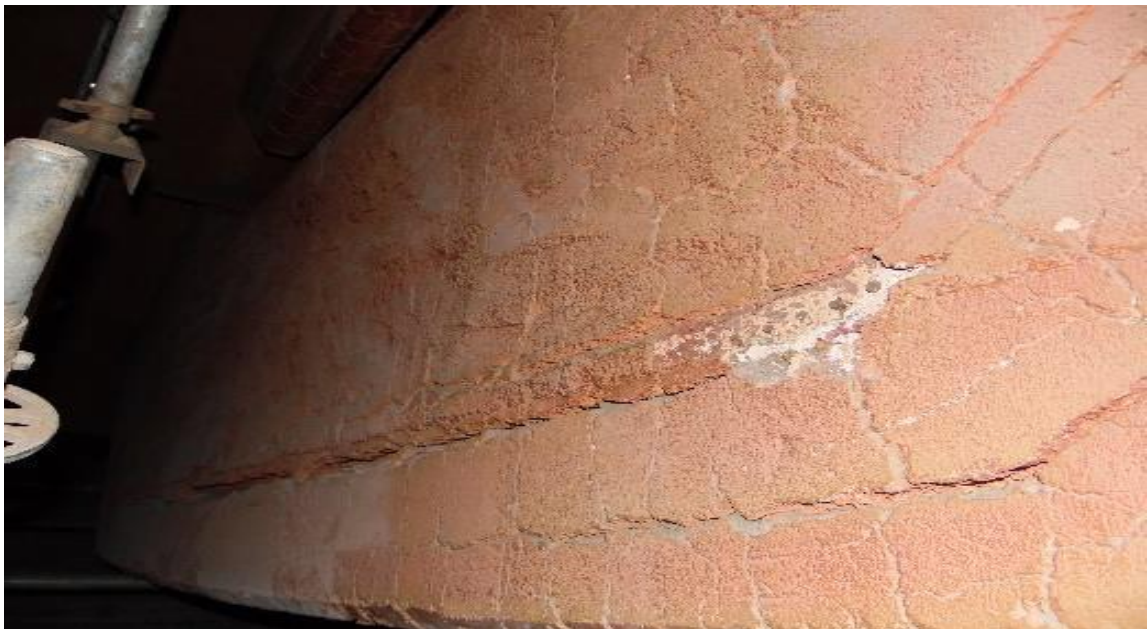
La empresa SINGCOL L.T.D.A contratada por Gecelca 3 para la restauración del material refractario, la contratista procedió a restaurar los puntos en el hogar de la caldera como recalentadores, sobrecalentadores de alta y media temperatura, válvulas J además del paso posterior que presentaban spalling, destrucción mecánica y abrasión.

Figura 27. Refractario recalentador.

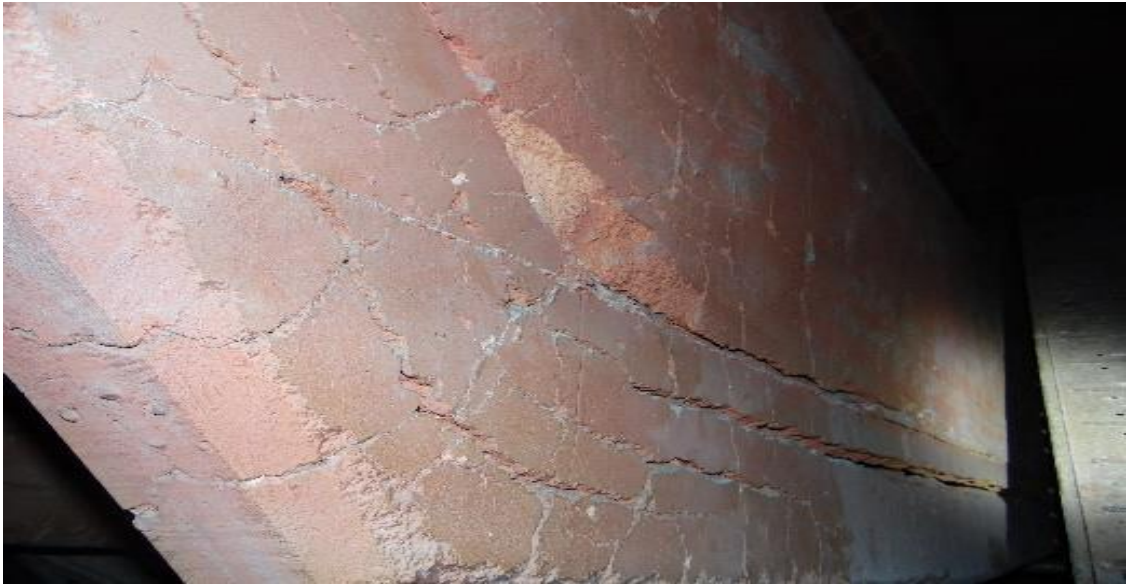
Figura 28. Recalentador de media.

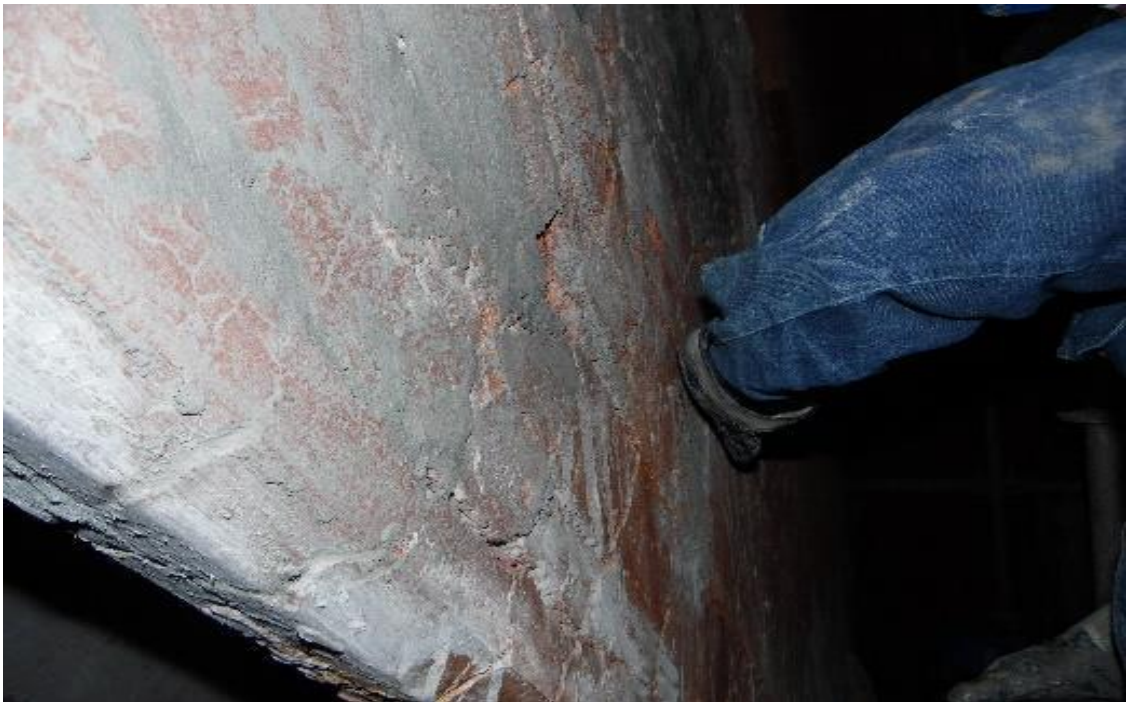
Figura 29. Recalentadores de alta

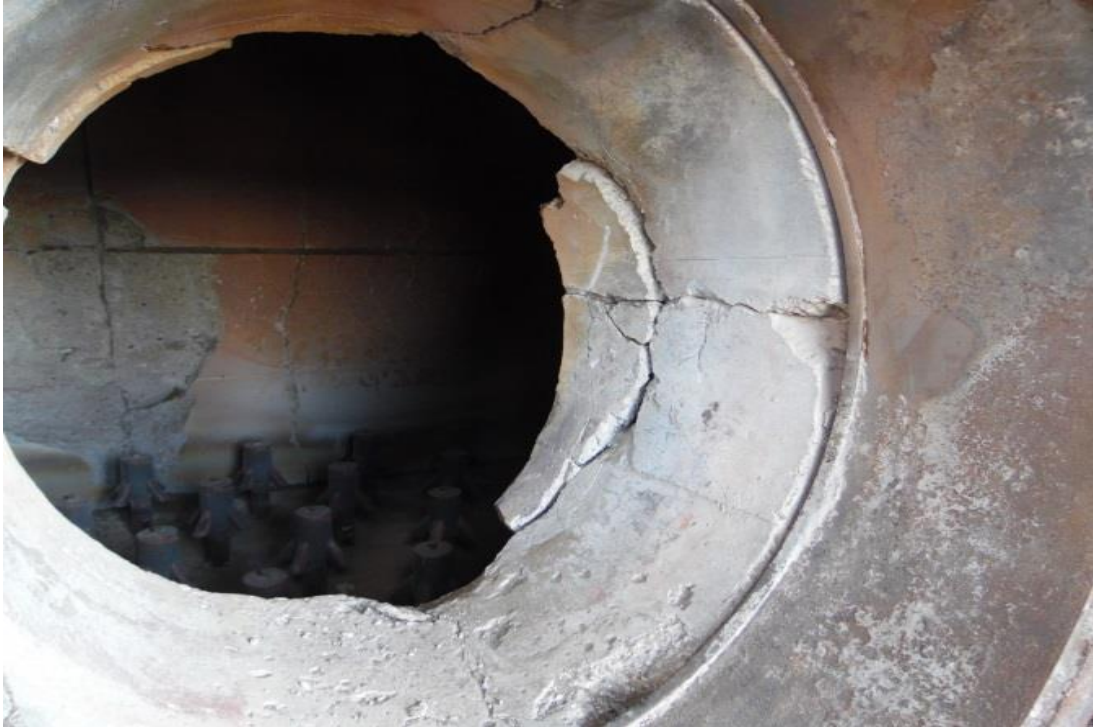
Figura 30. Manhole válvula J.

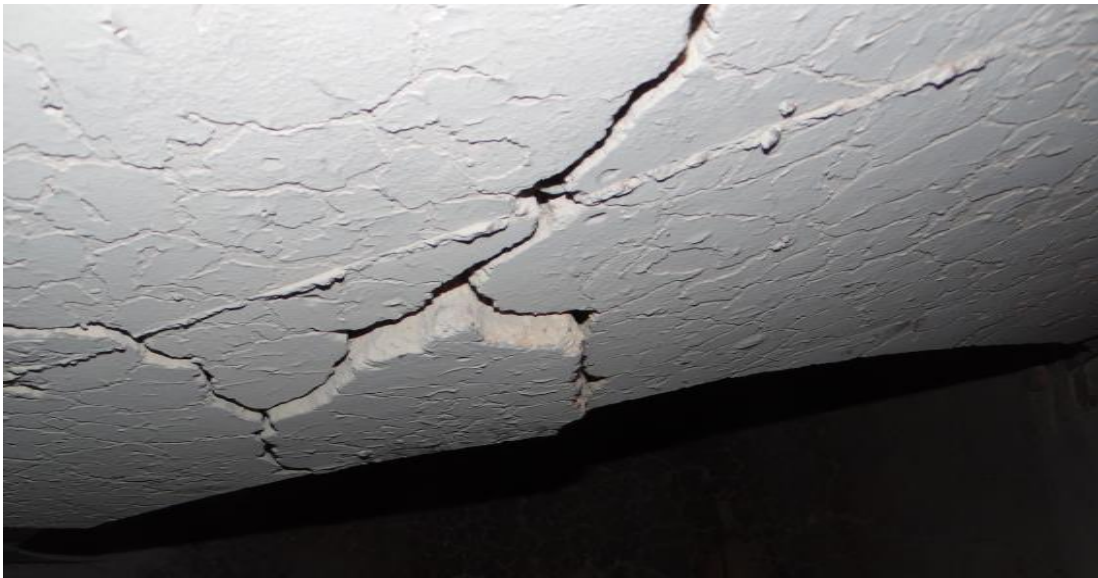
Figura 31, Interior valvular J
