**APOYO TÉCNICO EN LA VERIFICACIÓN Y CONTROL DE LOS PROYECTOS Y
ACTIVIDADES DE OBRA DE LA INSPECCIÓN TERCERA DE POLICÍA
URBANA DE PIEDECUESTA.**

**PRESENTADO POR
DANIEL RICARDO TOLOZA PARRA
ID: 000242472**

**UNIVERSIDAD PONTIFICIA BOLIVARIANA
FACULTAD DE INGENIERÍA CIVIL
BUCARAMANGA
2018**

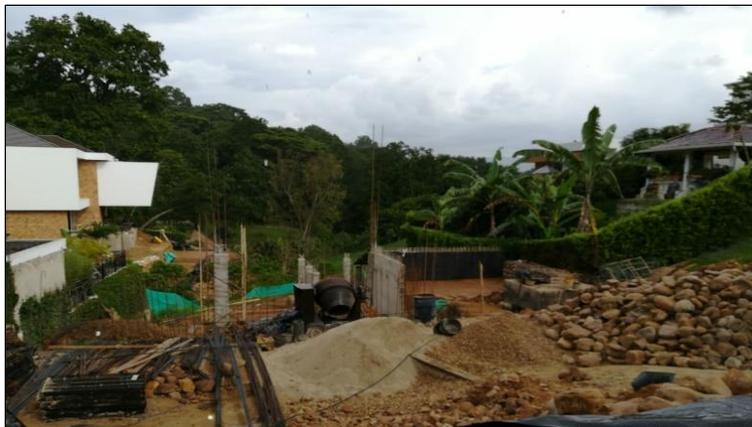
Ilustración 1. Obra en ejecución en el lote 156^a. Terrazas de Menzulí. Lunes 18 de junio.

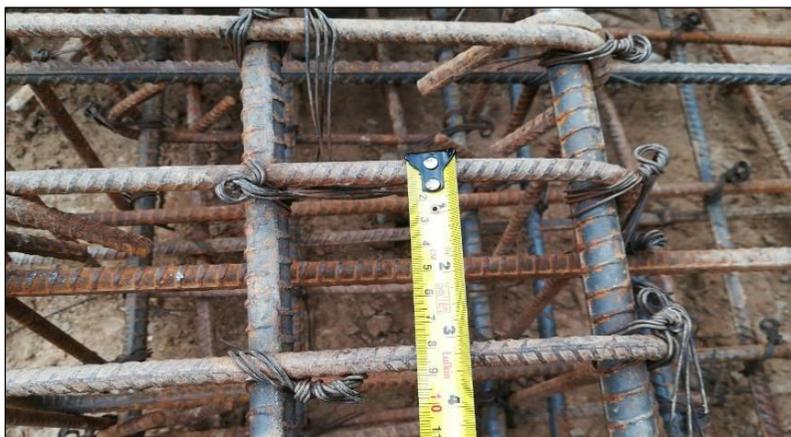
Durante el recorrido dentro de la obra se verificó el diámetro correcto de los aceros longitudinales en las parrillas de la estructura de cimentación y se midieron los espaciamientos de los estribos, todo con el fin de comprobar que cumplieran con las especificaciones en los planos aprobados por la curaduría.

Ilustración 2. Espaciamento de estribos en vigas de cimentación, lote 156^a. Lunes 18 de junio.

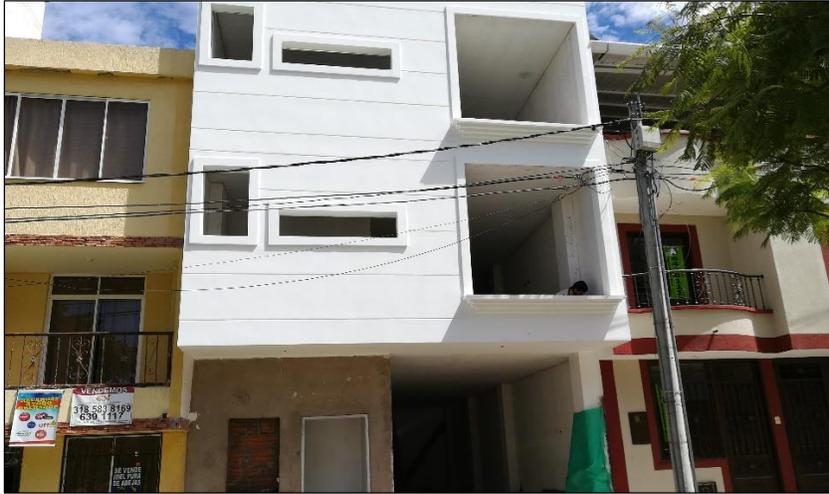
Ilustración 3. Obra en ejecución en la calle 4 No 9 – 15, barrio Junín IV. Martes 15 de mayo

En el desarrollo de la visita se puede observar que la estructura presenta discontinuidad y variación en los elementos estructurales, es decir hay una columna que se puede ver en el segundo nivel, pero en el tercero le disminuyen sus dimensiones.

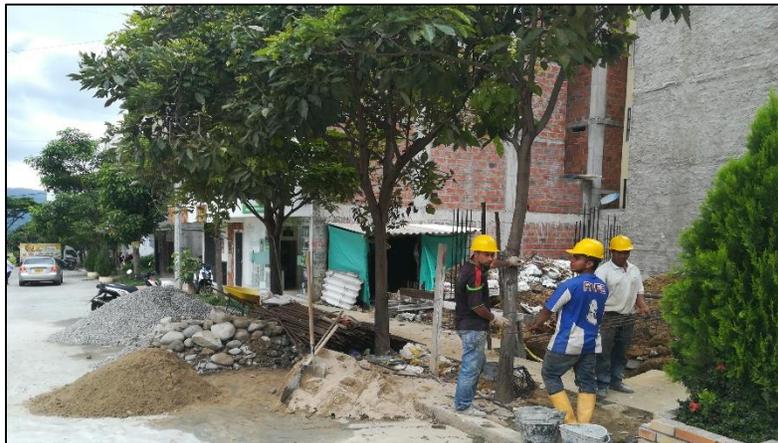
Al momento de la visita se le indico e hizo recomendación a la persona encargada de la obra hacer una correcta disposición de los materiales de construcción ya que estaban invadiendo espacio público.

Ilustración 5. Obra activa en la calle 6N 7-95 barrio Junin. Viernes 22 de junio

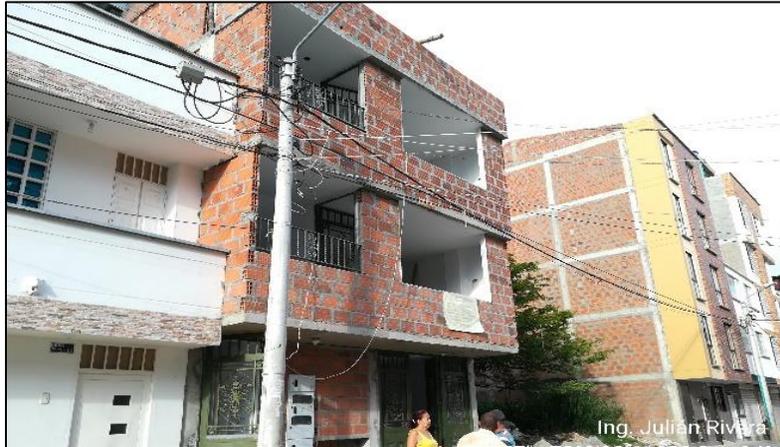
Ilustración 6. Obra activa en la carrera 4 No 7n - 34. Miércoles 23 de mayo.

en el momento de la visita se observa construcción y trabajos con mampostería y una cubierta liviana para un cuarto nivel (altillo), el cual no cumplen con las especificaciones de la licencia ni los planos estructurales aprobados.

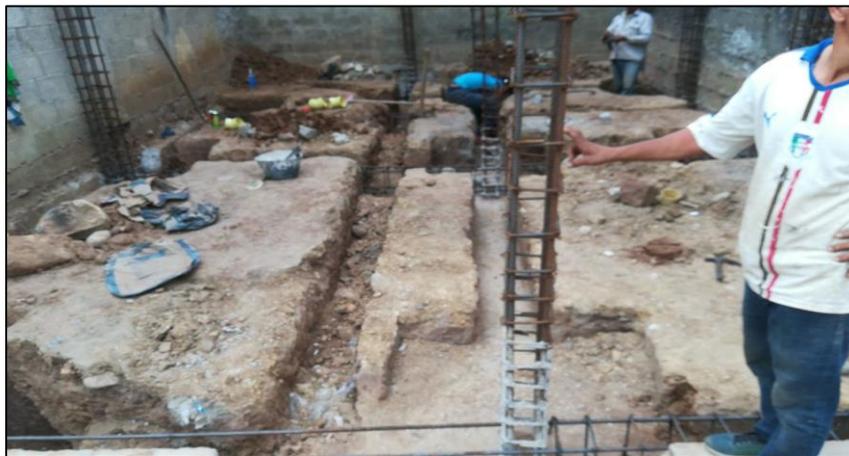
Ilustración 8. Armado de vigas y zapatas de cimentación. Martes 15 de mayo

En la visita se hace solicitud de los planos estructurales y licencia de construcción donde se observa que se construirá una estructura de 4 niveles, para la cual las columnas no cumplen con las dimensiones establecidas para pórticos con capacidad especial de disipación de energía. Estas dimensiones mínimas son establecidas en los numerales C.21.5.1.3 y C.21.6.1.1 de la NSR-10

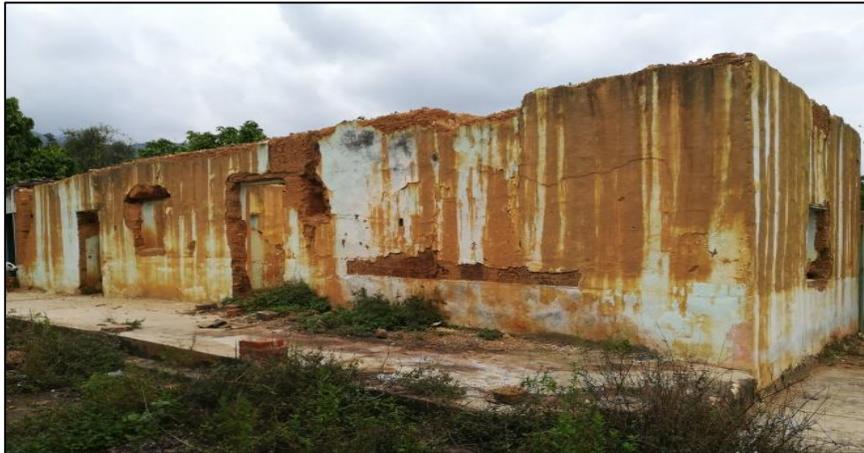
El día 23 de mayo de 2018 se realizó en compañía del ingeniero Julián Rivera de la inspección tercera, la visita al predio ubicado en la vereda el pajonal, donde se observa una construcción elaborada en tapia pisada y dos columnas en concreto que ocupan un área de doscientos cuarenta metros cuadrados (240 m²). En el lugar se evidencia trabajos de demolición ya que las paredes se encuentran a media altura, además se observa el desmonte de la cubierta y material de la misma en el piso.

Ilustración 10. Obra en proceso de demolición. Miércoles 23 de mayo.

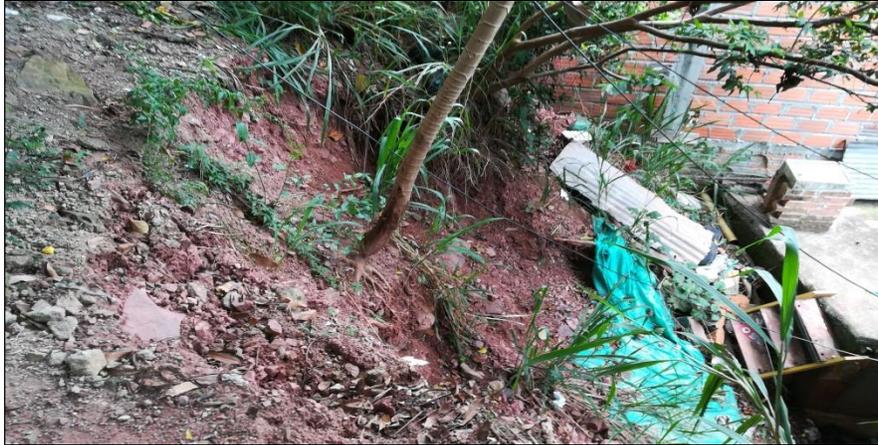
El miércoles 9 de mayo en el sitio mencionado se pudo observar que existe un área de terreno presuntamente destinado a zonas verdes, el cual tiene una pendiente aproximada del 70%. Esta ladera se encuentra delimitada al costado norte y sur por viviendas del barrio BRISAS DE PRIMAVERA I ETAPA. Por el costado occidental en su corona con viviendas y por el costado oriental por viviendas del barrio SAN SILVESTRE II ETAPA Las cuales estaban a unos 7 metros aproximadamente por debajo del nivel cero de las viviendas del barrio BRISAS DE PRIMAVERA I ETAPA. En esta zona se identificaron una serie de excavaciones que han desestabilizado el suelo que trabaja como soporte a la cimentación de las viviendas que se encuentran cerca a la pendiente.

Ilustración 11. . Deslizamientos en talud, miércoles 9 de mayo

Después de realizar la visita e inspección en la zona, inmediatamente por competencia que tiene la inspección tercera, se intervino la obra y se suspendieron trabajos, primero por no contar con licencia para realizar trabajos, segundo por las graves afectaciones en el talud debido a las obras de movimiento de tierras. Una vez sellada la obra se realizó un informe a la oficina de gestión de riesgo nombrando todos los puntos críticos y haciendo la recomendación que durante el tiempo en que se tome para diseñar y efectuar un plan para intervenir el talud, se haga uso de una GEO-MALLA,

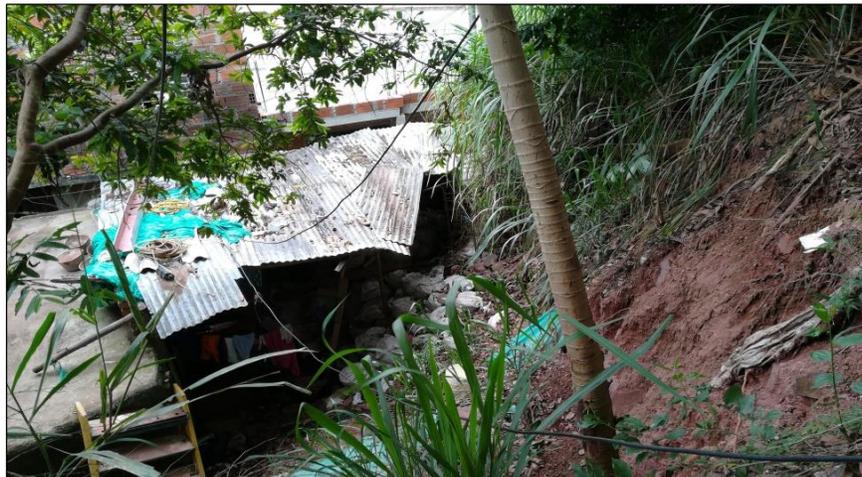
Por otro lado, un residente del barrio brisas de primavera etapa I cuya vivienda colinda con la zona de terreno visitada, ha adelantado una excavación en un costado de su edificación produciendo filtraciones hacia este terreno inestable, puesto no existen ningún sistema de captación y evacuación de aguas lluvias.

Ilustración 12. Material retirado del talud y empacado en sacos. Miércoles 9 de mayo

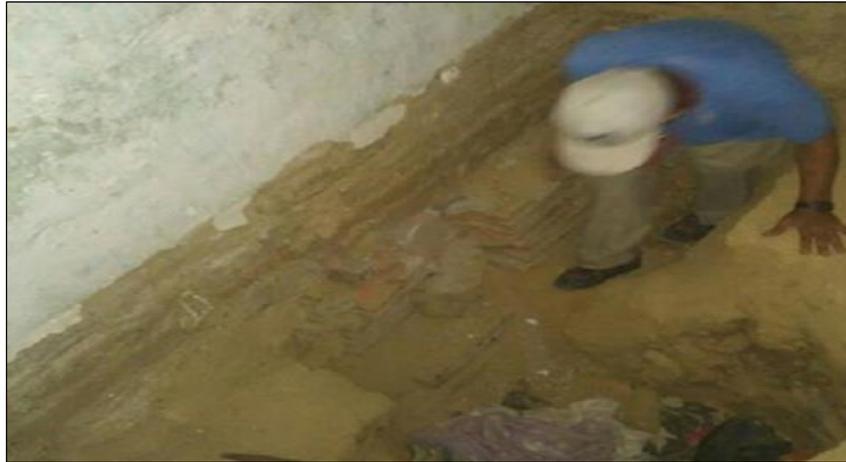
Por medio de una solicitud radicada en la inspección tercera se realizó una visita de acompañamiento junto con el ingeniero civil Julián rivera y el arquitecto Fabián Vargas a un predio ubicado en carrera 8 No 10 – 90 del barrio centro del municipio de Piedecuesta. En el lugar mencionado se encontró una casa levantada con paredes en tapia pisada y con una cubierta elaborada en caña brava, en la cual se observan variedad de excavaciones en el suelo y en las paredes colindantes que afectaron la vivienda vecina, debido al movimiento de tierras, que se presume, produjo una descompensación que conllevaron a asentamientos diferenciales el cual se evidencia a través de fisuras en las paredes.

Ilustración 13. Excavaciones adyacentes a las paredes que se han visto afectadas. Jueves 17 de mayo.

Después de realizar la visita, se brindó apoyo en la elaboración del informe donde se recomienda a los propietarios tener en cuenta los requisitos mínimos de la NSR-10 en cuanto a mampostería estructural (título D) con el objetivo de solucionar los daños. Teniendo en cuenta que no se realizó ningún estudio o ensayo para determinar las características del suelo, se sugiere unas pautas mínimas basadas en la normatividad vigente, se listan las recomendaciones y procesos a realizar, por las excavaciones se debe realizar un relleno y compactar por capas cada 20 cm.

- B. Se recomendó realizar una viga de cimentación de 20x20 centímetros con 4 barras #3 y estribos cada 20 cm, con longitud de gancho de 15 cm a 90°.
- C. Confinar la mampostería por medio de 3 columnas de 15x15 con 4 barras #3 y vigas de amarre de 15x15 con 4 barras #3 en cada entrespiso.
- D. Se recomienda utilizar mampostería en ladrillo H – 15.

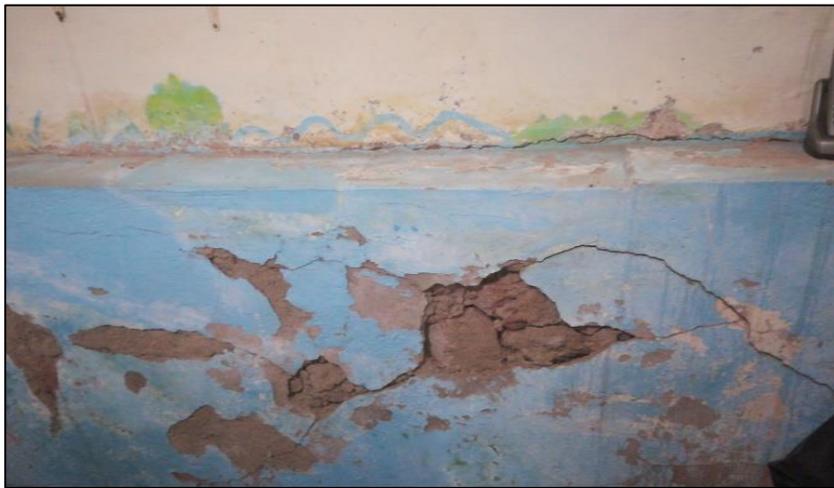
La inspección se desarrolló en dos fases; en la primera se realizó un registro fotográfico, ubicación y toma de medidas de los daños en las viviendas que colindan con la obra, se encontraron fisuras y daños en las paredes de tapia pisada y filtraciones de agua lluvia por las paredes.

*Ilustración 14. Fisuras y daños en las paredes de las viviendas que colindan con la obra.
Miércoles 20 de junio.*

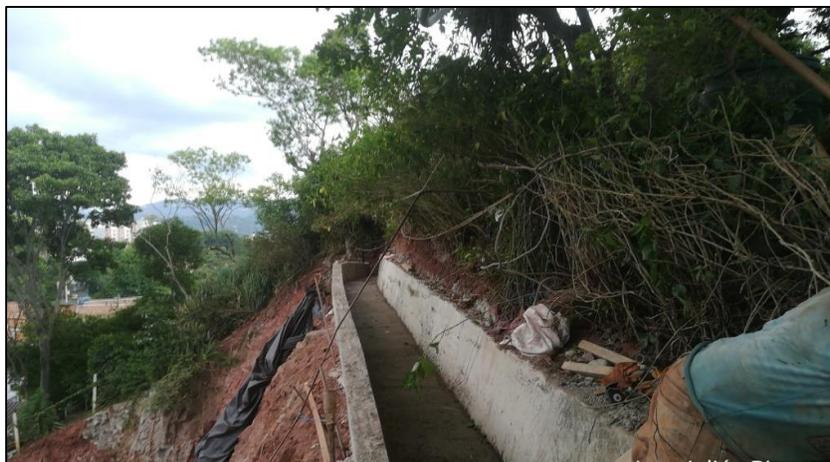
En la segunda fase se hizo inspección ocular a las obras de estabilización del talud que contaba con un canal de coronación perimetral de 10 metros para darle manejo y minimizar las aguas de escorrentía a través de un dissipador en cual estaba en la fase inicial de construcción.

Ilustración 15. Canal perimetral de coronación. Miércoles 20 de junio.

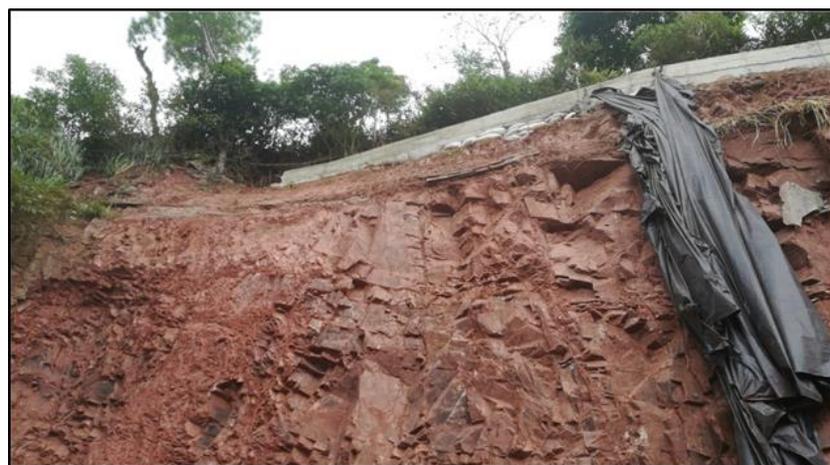
Ilustración 16. Talud con obras de estabilización. miércoles 20 de junio

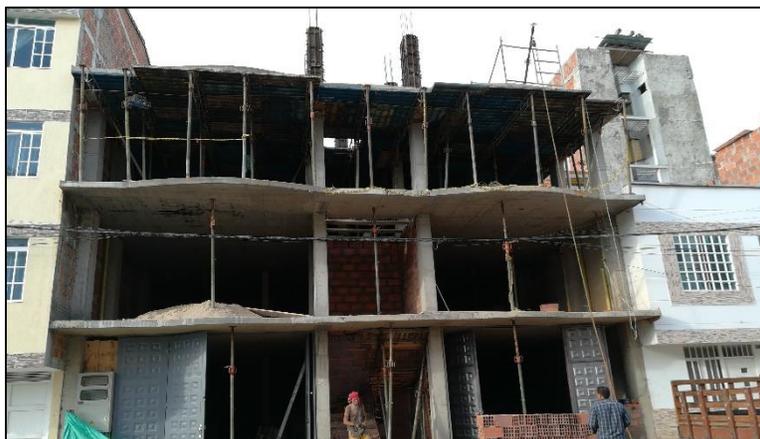
Al momento de la visita se evidencia estructura en concreto reforzado de cuatro niveles, se observó que la estructura no cumple requisitos de la NSR-10, además de que afecta la integridad urbanística con la invasión del espacio público con los materiales de construcción, no se evidencio valla informativa y no presentaron la licencia de construcción. Se encontró personal realizando actividades de vaciado de concreto para la placa del cuarto nivel.

Ilustración 17. Obra activa en la carrera 4 No 7N-46, lunes 25 de junio

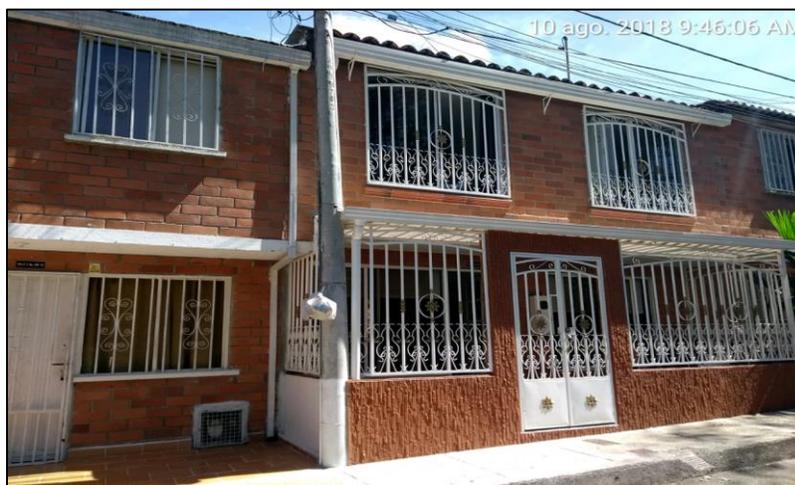
En el momento de la inspección ocular, realizada el día 10 de agosto del al sitio anteriormente referenciado, se evidencia invasión del espacio público en la zona del antejardín por un encerramiento mediante estructura fija en mampostería, rejas metálicas y cubierta liviana, que ocupan un área de 10.5 m² aproximadamente. Adicionalmente se observa intervención y uso indebido de un poste de energía ya que se encuentra fijo en la estructura de encerramiento lo que generan impacto negativo para el uso y conducción de los servicios públicos para lo cual está diseñado ya que dificulta el acceso a las redes de conducción eléctricas o telefónicas.

Ilustración 18. Obra activa en la carrera 4 No 7N-46, viernes 10 de agosto.

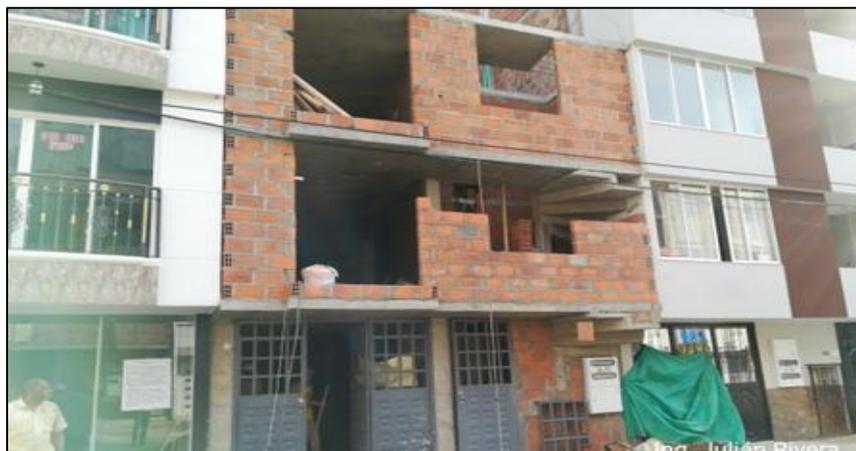
En momento de la inspección ocular, realizada el 23 de mayo, Se evidencia estructura en concreto reforzado con una altura de 3 pisos, sus elementos estructurales no cumplen las dimensiones mínimas establecidas por la Norma Sismo Resistente NSR-10, se encontró obra personal realizando labores de construcción (armado de placa y levantando muros en mampostería).

Ilustración 19. Obra activa en la carrera 4 No 7N-41, miércoles 23 de mayo.

En el desarrollo de la visita de control se solicitó los permisos y licencias, el encargado no presento licencia de construcción, ni valla informativa de la obra como lo estipula el artículo 11 del decreto 1203 donde explican las obligaciones del titular de la obra.

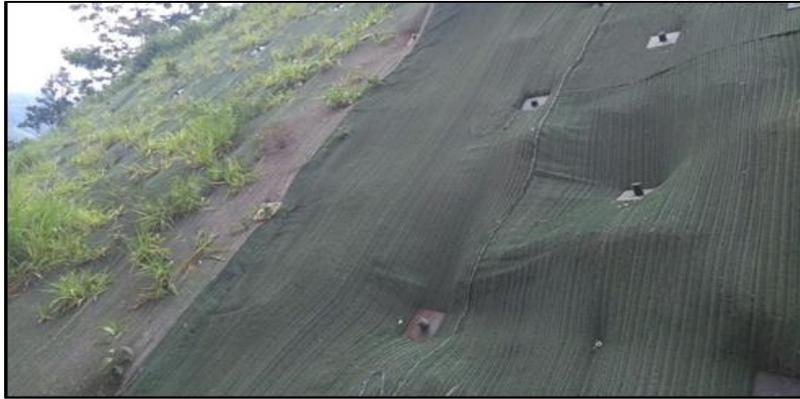
Ilustración 21. Talud estabilizado con concreto lanzado y malla FORTGRID. Miércoles 13 de junio.

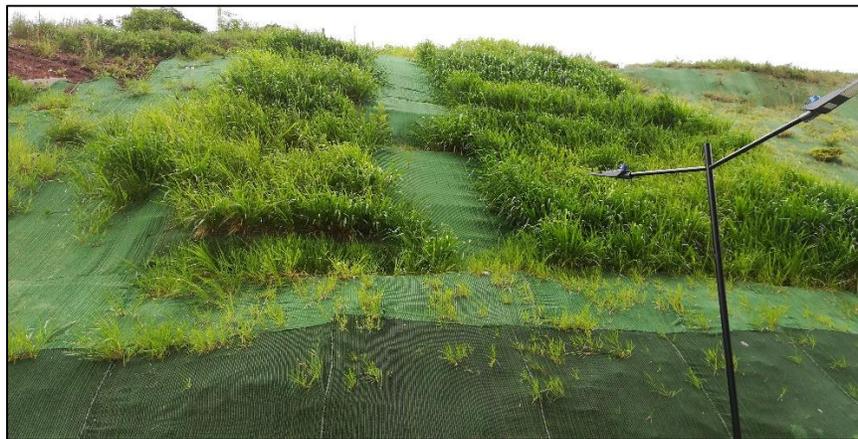
Una obra importante dentro de las medidas de mitigación, es la parte posterior de la urbanización donde la ladera era de gran altura y pendiente, el terreno presentaba desprendimiento de rocas y saturación lo que originó un deslizamiento en la etapa de movimiento de tierras, fue conveniente remover el material y levantar un talud de tierra armada que garantizaba la estabilidad en ese punto.

Ilustración 22. Talud en tierra armada con cuneta de coronación. Miércoles 13 de junio

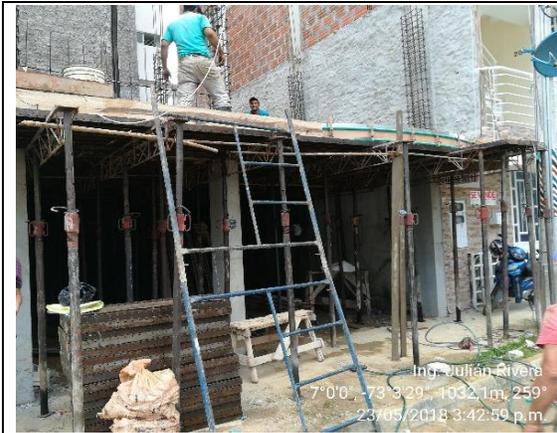
Se evidencia inicio de actividades en vaciado de concreto
Fuente: Propia

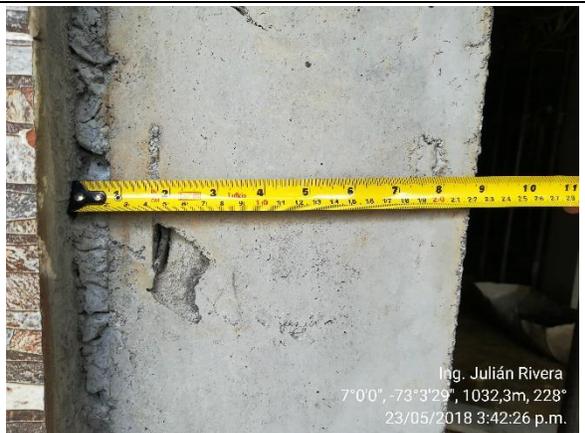
Se evidencia dimensión de 22 centímetros en las columnas
Fuente: Propia

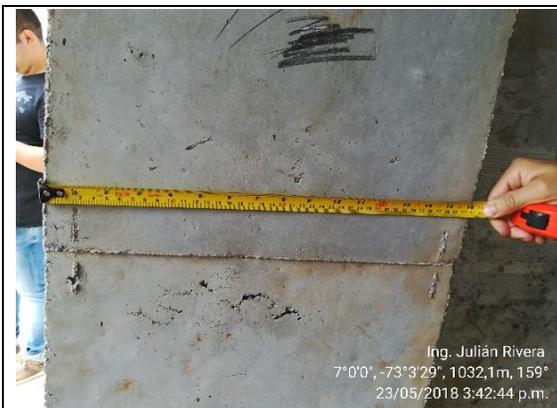
Se evidencia dimensión de 40 centímetros en las columnas
Fuente: Propia

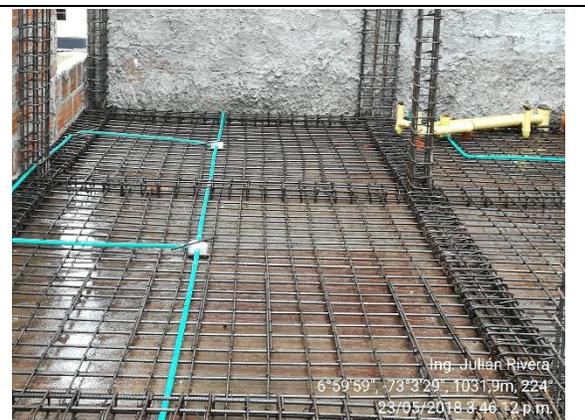
Se evidencia armadura en acero para la placa del segundo nivel
Fuente: Propia
