ESTUDIO DE ACCIDENTALIDAD EN LA VIA PUENTE FLANDES –
AEROPUERTO UTILIZANDO LA METODOLOGIA DE AUDITORIAS DE
SEGURIDAD VIAL

UNIVERSIDAD PONTIFICIA BOLIVARIANA
ESCUELA DE INGENIERIA
FACULTAD DE INGENIERIA CIVIL
BUCARAMANGA

2013

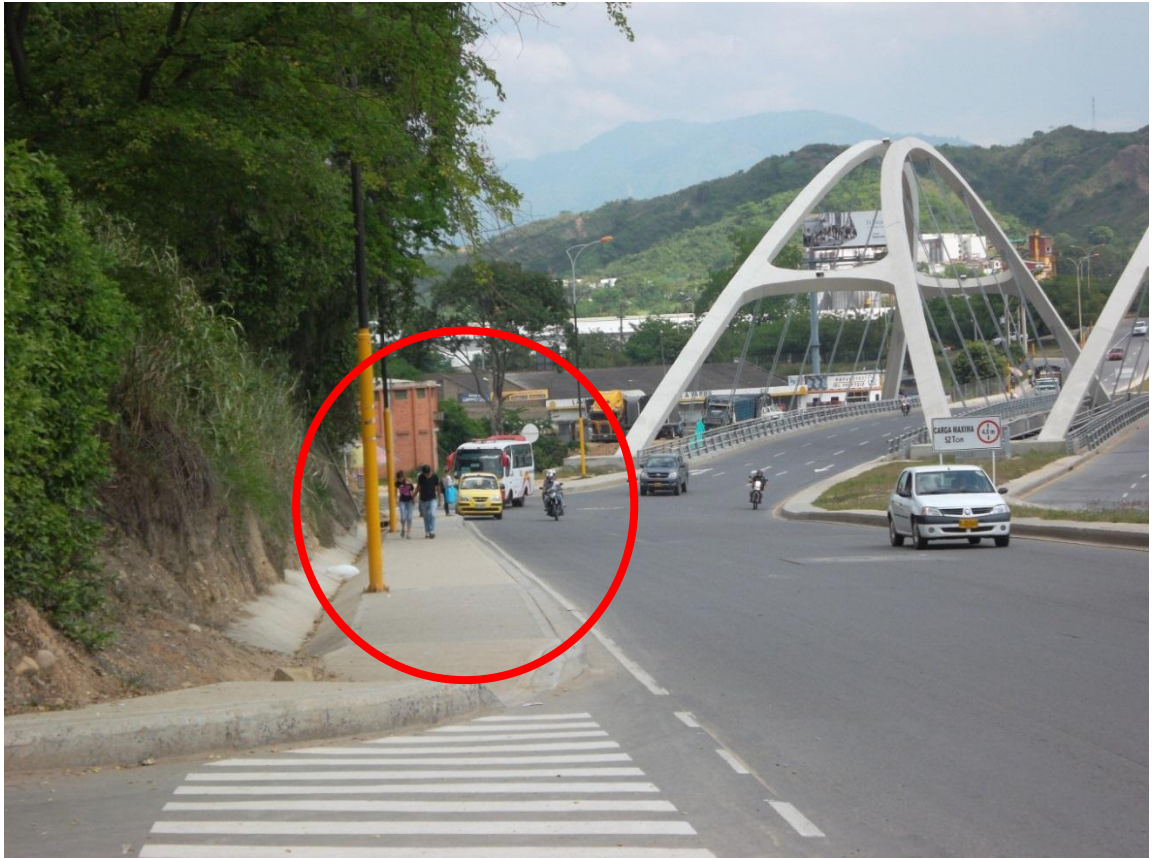
Figura 18. Sentido Puente Flandes – Aeropuerto km 70+950

ABSCISA	PROBLEMA	RECOMENDACIÓN
km 70+950	En la fotografía se aprecia como los conductores toman por costumbre recoger y dejar pasajeros en sitios no autorizados, en este punto lo hacen después del puente y sobre la variante de acceso al barrio carrizal, obstruyendo la salida de este barrio y poniendo en riesgo la vida de los pasajeros.	Se recomienda realizar controles periódicos en estas zonas.

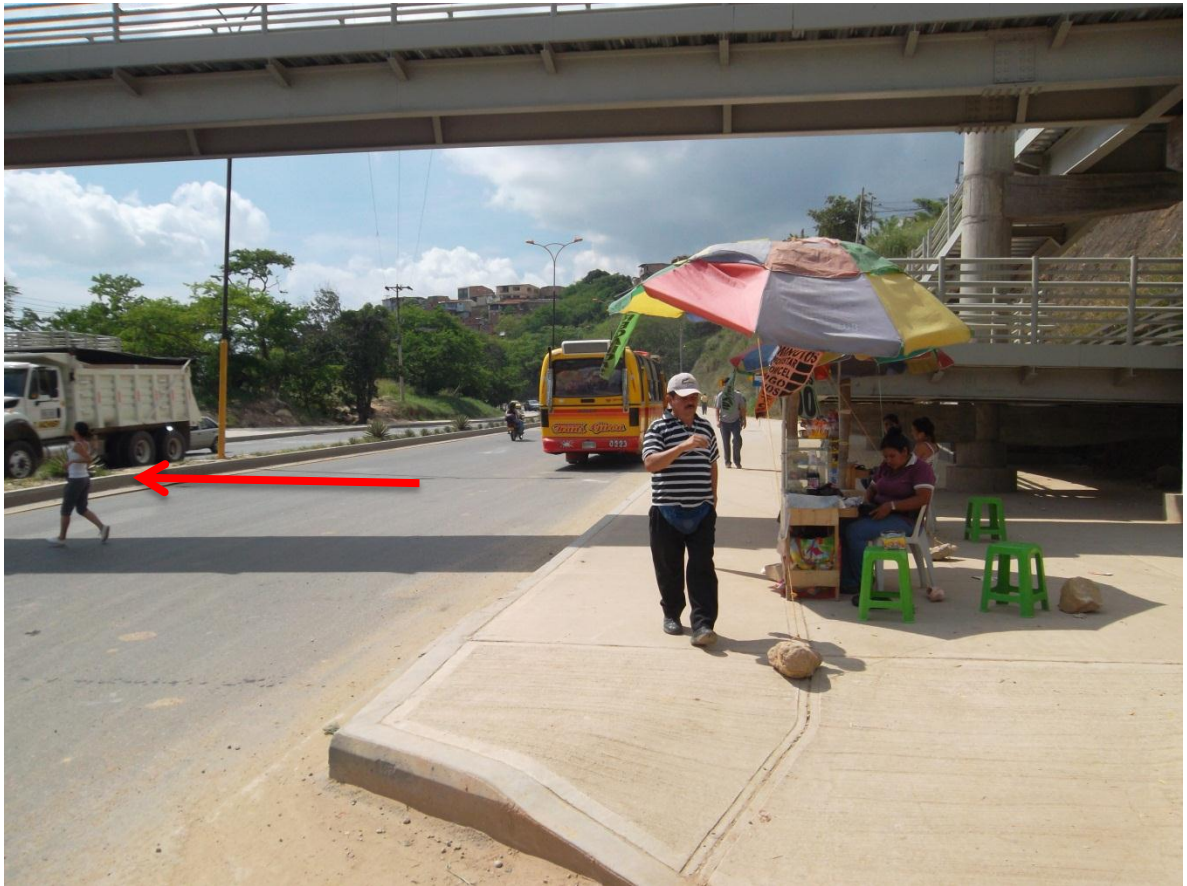
Figura 19. Sentido Puente Flandes – Aeropuerto km70+550

ABSCISA	PROBLEMA	RECOMENDACIÓN
km70+550	Se puede ver que a pesar de la existencia de un puente peatonal, este peatón atraviesa la calzada debajo de este, exponiendo su vida de una manera innecesaria. La no utilización de los puentes peatonales ya es una infracción sancionable para los peatones en nuestro país.	Se recomienda realizar campañas de para concientizar a los peatones el peligro que generan tanto para ellos como para los conductores.

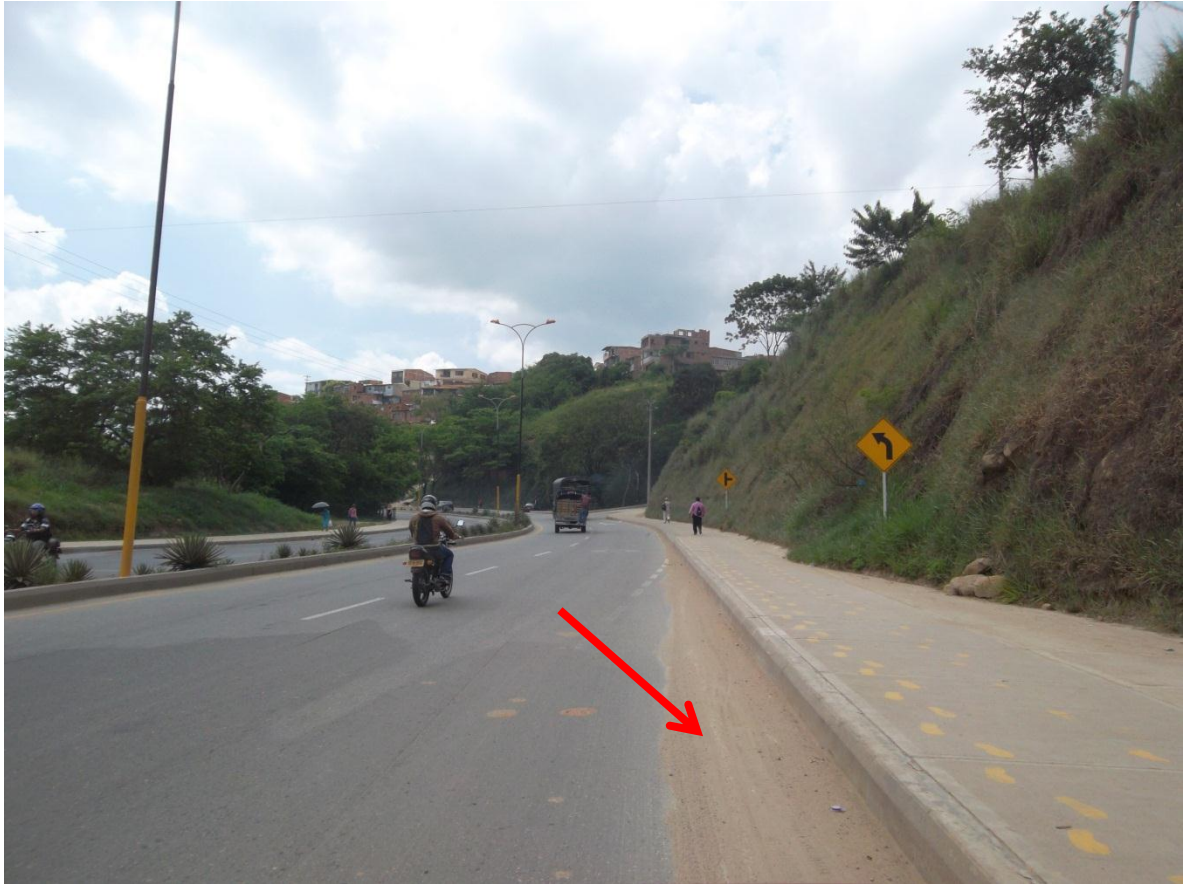
Figura 20. Sentido Puente Flandes – Aeropuerto km 70+500

ABSCISA	PROBLEMA	RECOMENDACIÓN
km70+500	En este caso se observa la presencia permanente de tierra y arena en una parte de la calzada, lo cual pone en riesgo a conductores de velocípedos que pueden perder el control de sus vehículos, ya que la calzada se convierte en una superficie deslizante	Se recomienda limpiar el material en la calzada.

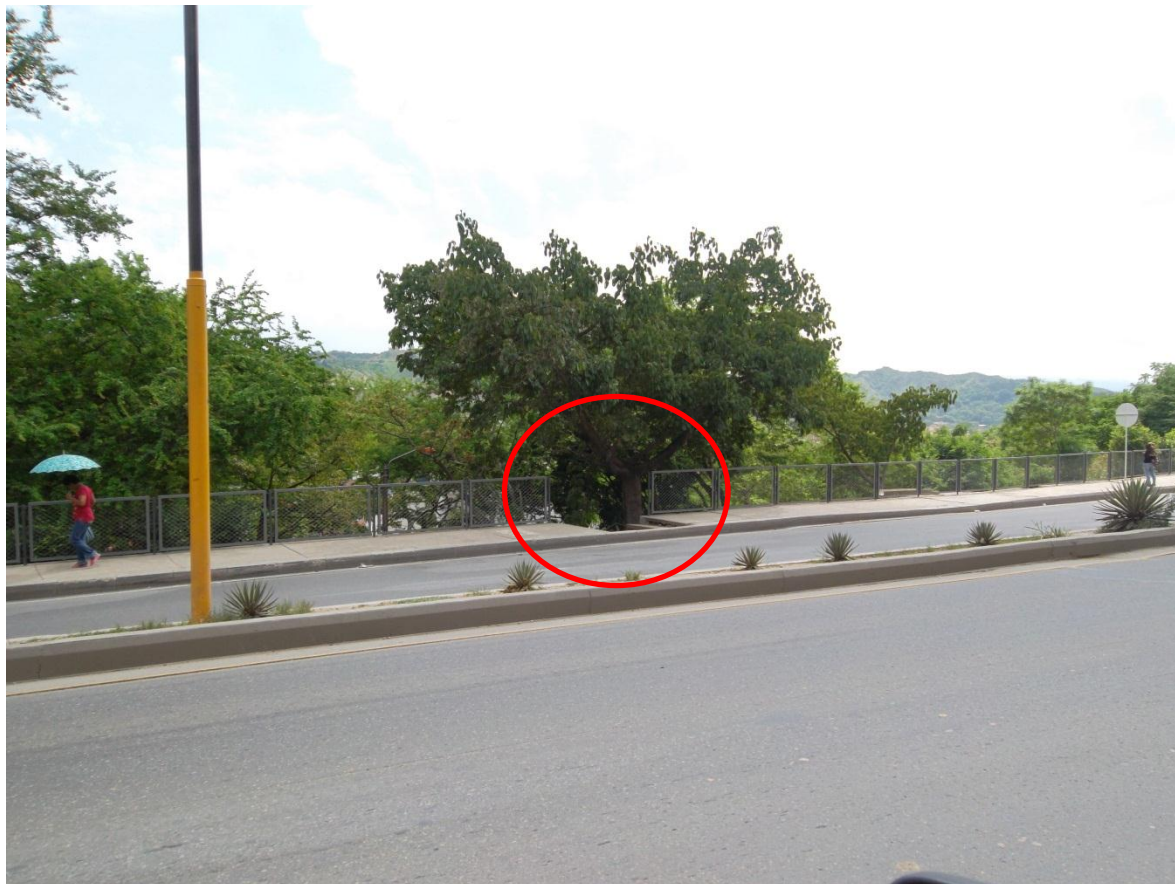
Figura 21. Sentido Aeropuerto – Puente Flandes km70+700

ABSCISA	PROBLEMA	RECOMENDACIÓN
km 70+700	En la figura podemos apreciar cómo se interrumpe el andén en su totalidad para crear un acceso descendente hacia un barrio aledaño a la vía; no existe ninguna señal que prevenga al peatón de esta situación, como tampoco se contempla el peligro inminente de un accidente sobre todo en horas de la noche donde se por efectos de la oscuridad o una distracción el transeúnte puede caer llegando a tener graves lesiones e incluso la muerte.	Se recomienda colocar señalización o mejorar el diseño actual de las escaleras en el andén.

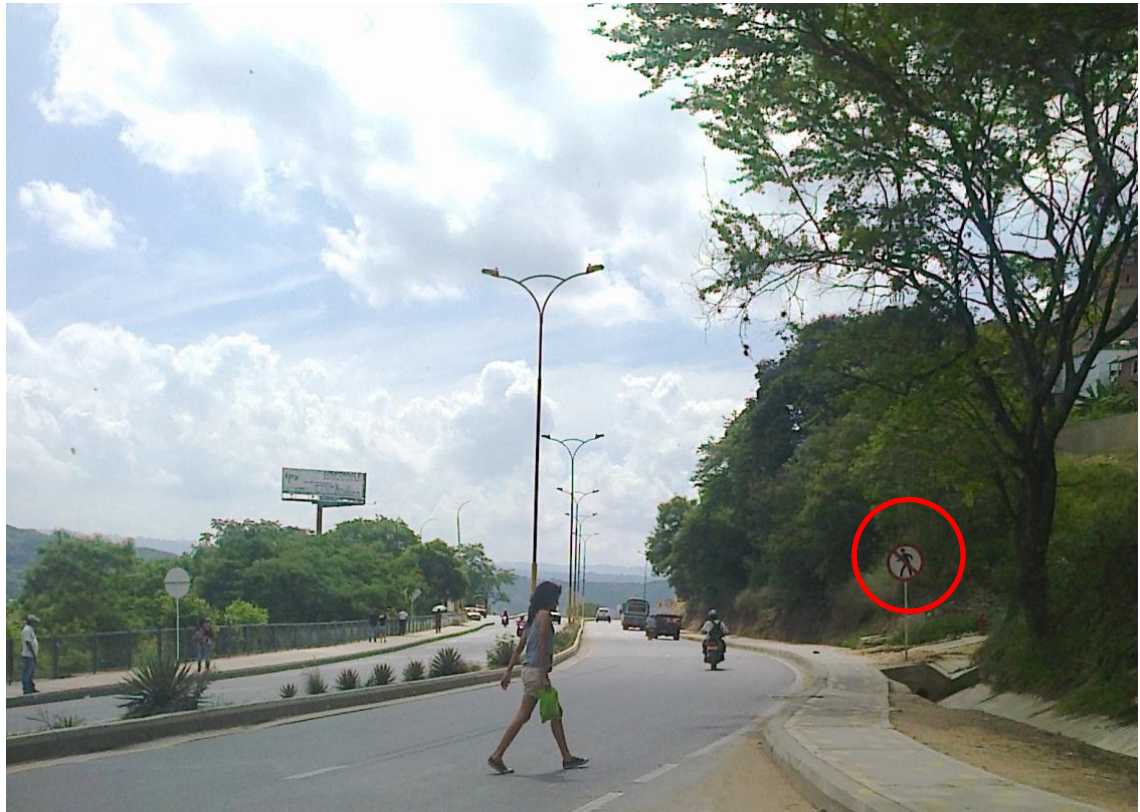
Figura 22. Sentido Puente Flandes – Aeropuerto km 70+700

ABSCISA	PROBLEMA	RECOMENDACIÓN
km 70+700	En este sitio a pesar de la señalización prohibitiva, los peatones hacen el cruce sobre la vía exponiendo sus vidas ya que es un sector de alto flujo vehicular.	Se recomienda realizar campañas de para concientizar a los peatones el peligro que generan tanto para ellos como para los conductores.

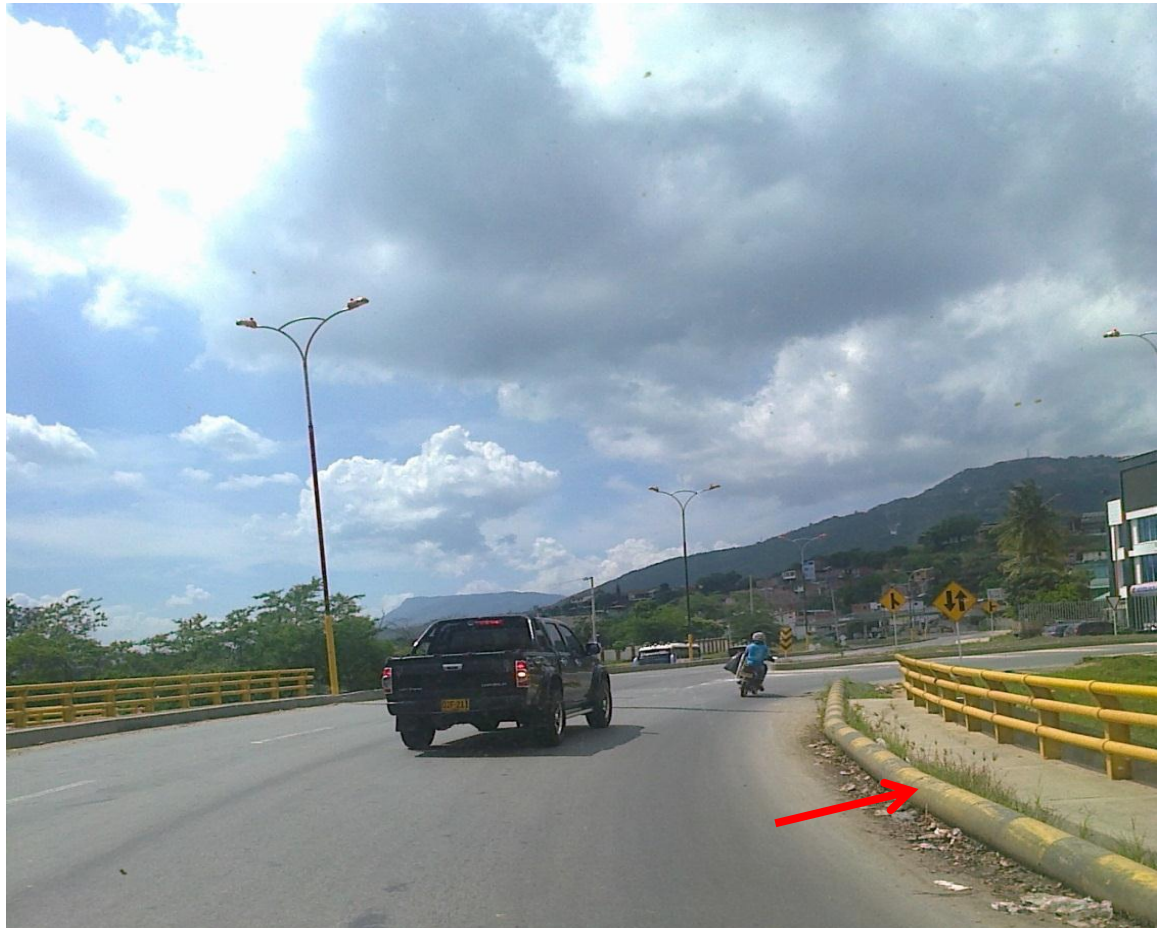
Figura 23. Sentido Puente Flandes – Aeropuerto km 70+350

ABSCISA	PROBLEMA	RECOMENDACIÓN
km 70+350	En el margen derecho de la vía se puede apreciar un obstáculo junto al sardinel, un tubo de 10" permanece sobre la vía pudiendo causar un accidente ya que, al tener contacto con la llanta de un vehículo, este se desequilibra produciendo un accidente grave. Se presenta claramente la causa 111, obstáculos en la vía.	Se recomienda pintar el tubo con pintura reflectiva que prevenga a los conductores además de realizar un mantenimiento periódico para evitar la acumulación de materiales que pudieran la visibilidad del mismo para los conductores.

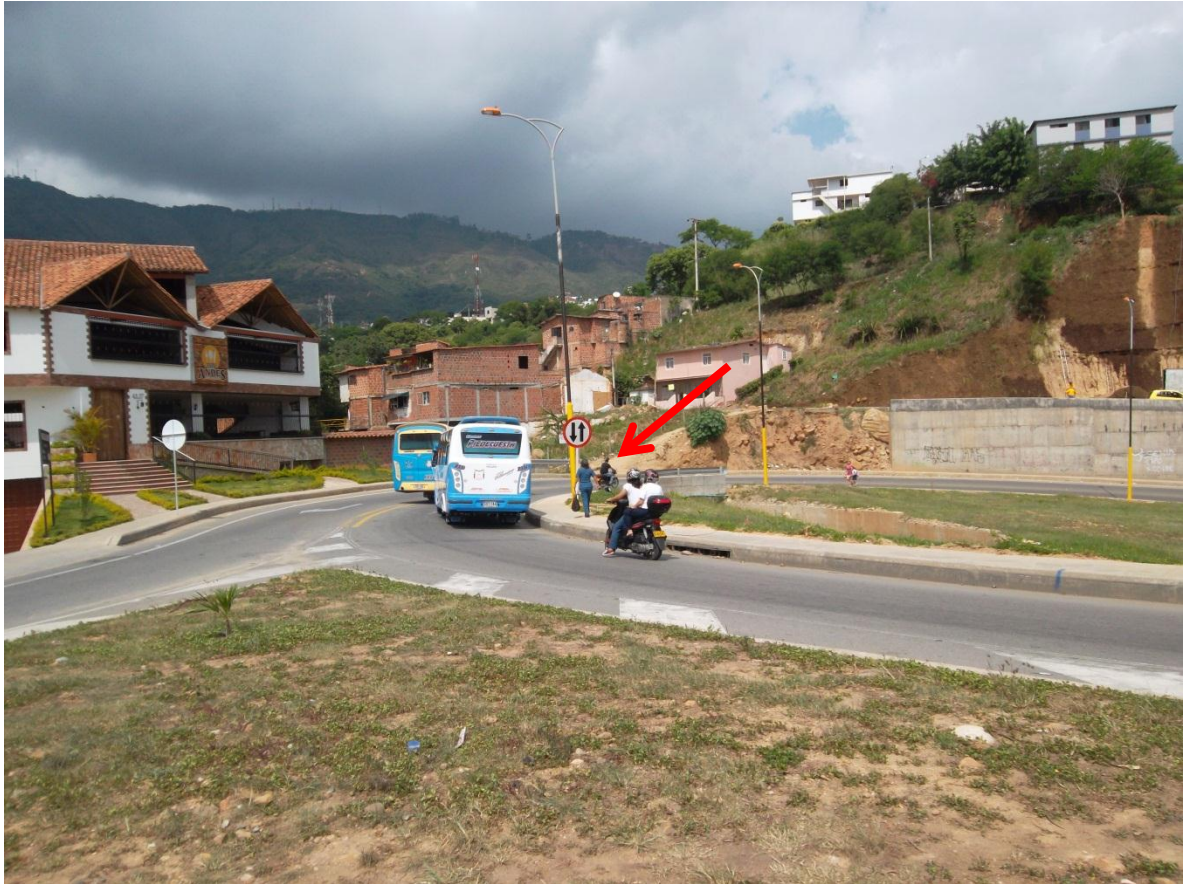
Figura 24. Intercambiador km71+350

ABSCISA	PROBLEMA	RECOMENDACIÓN
km 70+350	En este lugar es muy frecuente que se presente esta infracción dejar y recoger pasajeros en sitios no autorizados, con el agravante que es una vía muy estrecha y en doble sentido aumentando las probabilidades de un accidente por posible adelantamiento.	Se recomienda realizar campañas de para concientizar a los peatones el peligro que generan tanto para ellos como para los conductores y realizar controles periódicos en la zona de este problema.

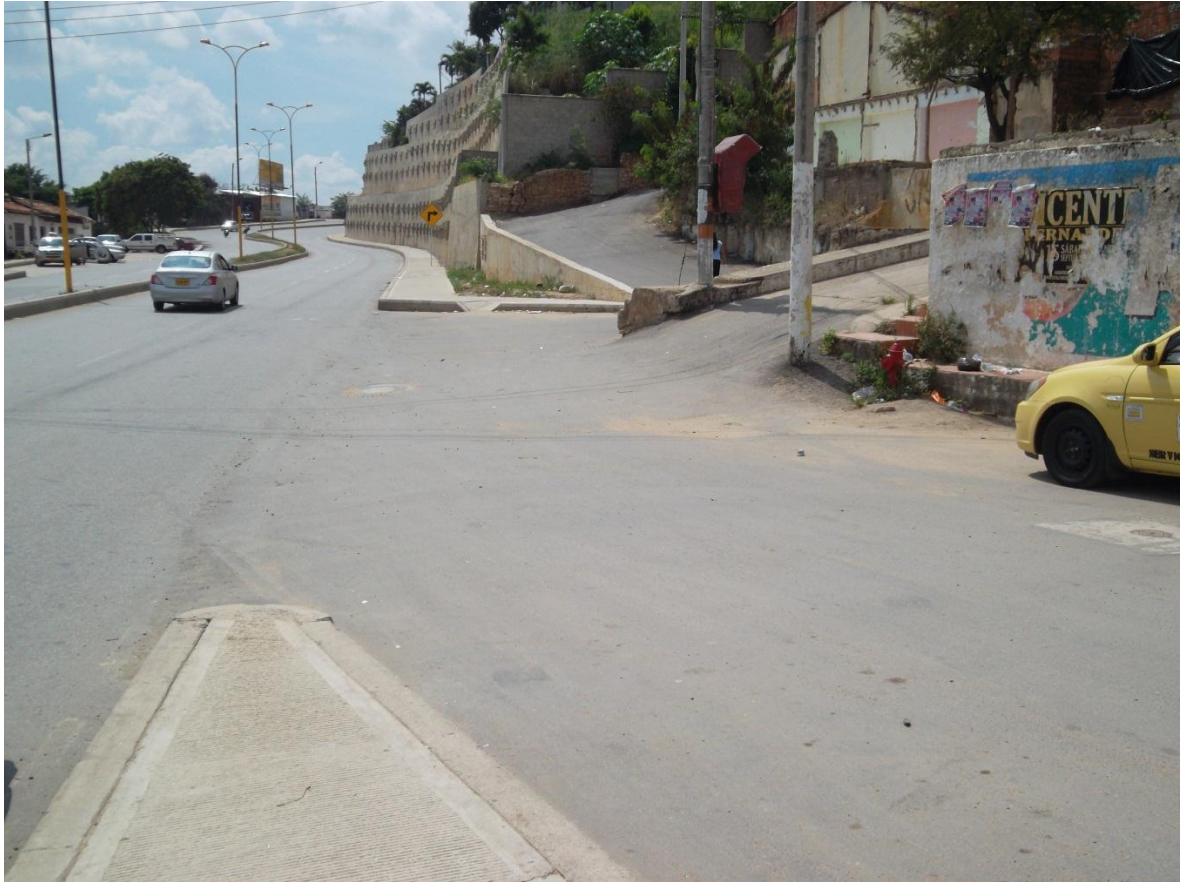
Figura 30. Sentido Puente Flandes – Aeropuerto km 70+050

ABSCISA	PROBLEMA	RECOMENDACIÓN
km 70+050	En esta foto apreciamos que no hay ningún tipo de señal ni demarcación que indique a los conductores el sentido de la vía, prelación, señal de pare, cebra, entre otras. Este es un punto donde convergen vehículos en varios sentidos y puede suceder una colisión o ser arrollado un peatón convirtiéndose en un punto de alta peligrosidad. Se presenta la causa 302, ausencia o deficiencia de demarcación.	Se recomienda demarcar la vía conforme se requiere ya que es un punto altamente transitado.

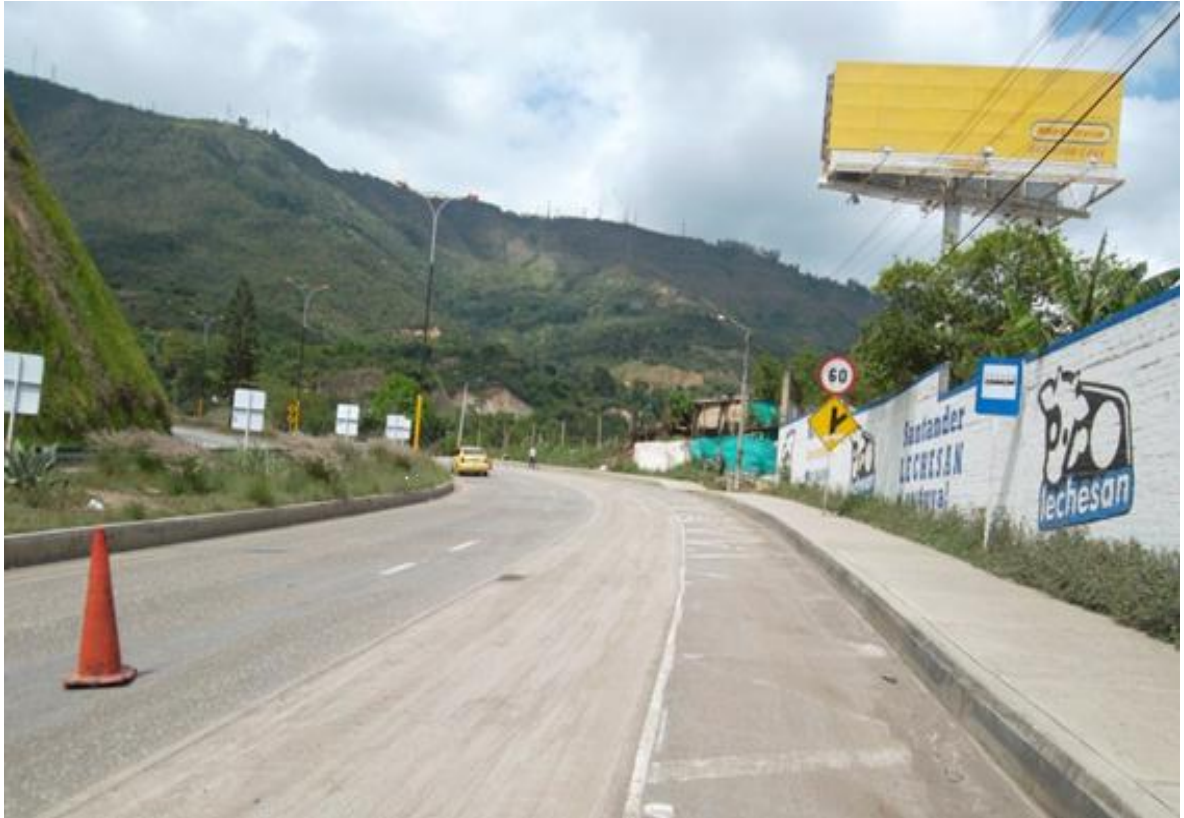
Figura 36. Sentido Puente Flandes – Aeropuerto km 68+480

ABSCISA	PROBLEMA	RECOMENDACIÓN
km 68+480	En la fotografía notamos que la bahía diseñada para la parada de autobuses, no cumple con el ancho reglamentario, ocasionando que al hacer la parada un bus obstruya parte de un carril y pueda ocasionar un accidente por maniobra peligrosa del vehículo que lo sucede; también se aprecia que la demarcación es defectuosa.	Se sugiere mejorar el ancho destinado para la parada de vehículos de servicio público.

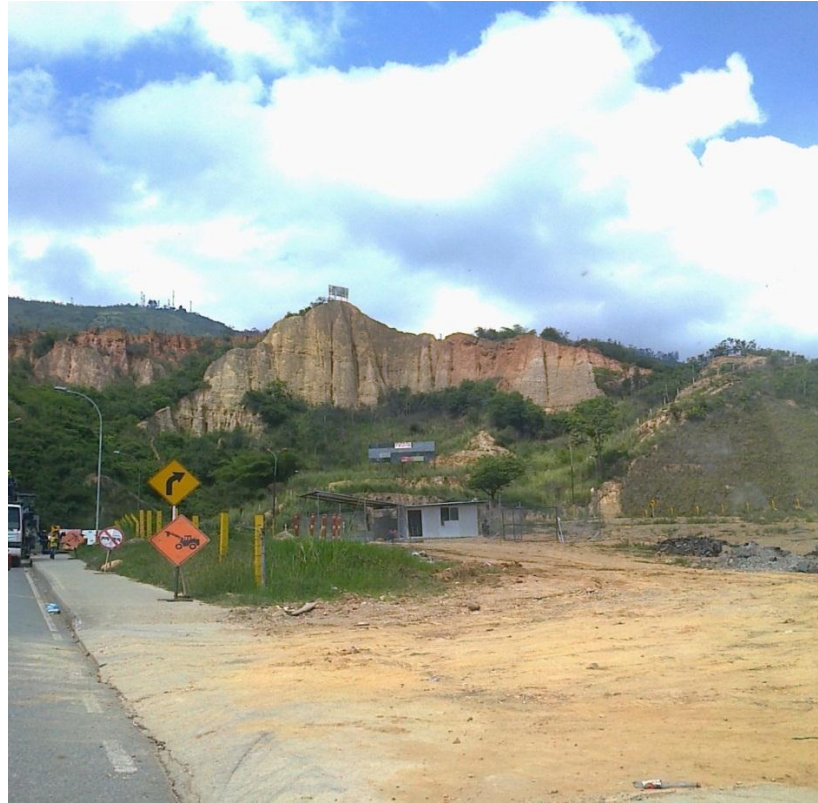
Figura 37. Sentido Puente Flandes – Aeropuerto km 68+600

ABSCISA	PROBLEMA	RECOMENDACIÓN
km 68+600	Aquí se presentan varias posibles causas de accidentes, si miramos detenidamente se puede apreciar 4 señales a muy poca distancia entre ellas y una señal de prohibido adelantar la cual no es concordante con la situación actual ya que este carril es en un solo sentido. Esta situación puede traer confusión al conductor de un vehículo pudiendo desencadenar un accidente por falla humana.	Se recomienda mejorar la señalización en este punto para que sea coherente con la situación además de permitir que el conductor entienda claramente el mensaje que se quiere transmitir.

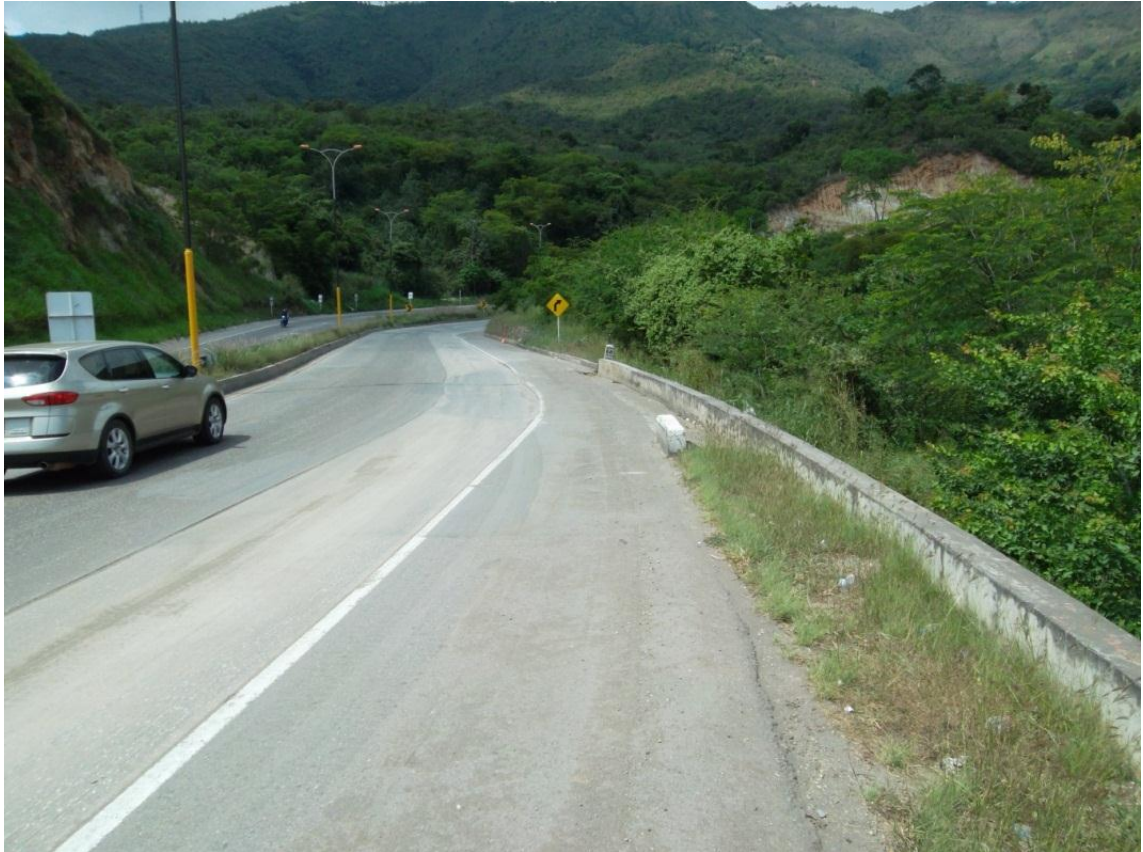
Figura 38. Sentido Puente Flandes – Aeropuerto 68+490

ABSCISA	PROBLEMA	RECOMENDACIÓN
km 68+490	En esta figura observamos que la calzada no termina contra el muro de concreto, presentándose una franja en tierra y cubierta de maleza que producirá en el corto plazo el deterioro de la calzada y colapso del muro de contención.	Se recomienda hacer mantenimiento periódico a este punto ya que con el tiempo podrían generarse problemas en la calzada y por ende a los vehículos que transitan por ella.

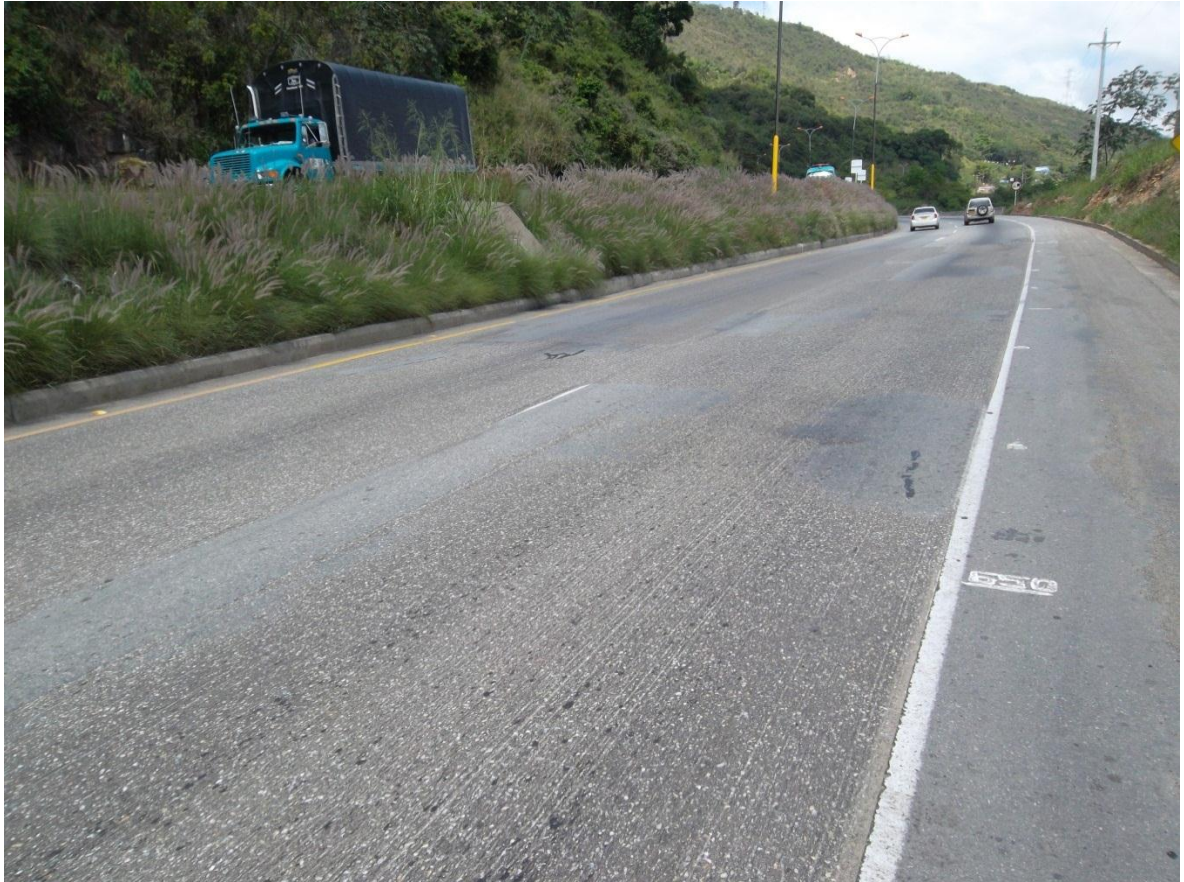
Figura 39. Sentido Puente Flandes – Aeropuerto km 68+650

ABSCISA	PROBLEMA	RECOMENDACIÓN
km 68+650	En este sector de la vía podemos notar la pérdida total de la demarcación en la línea central con la presencia de un leve fresado en la capa de rodadura, no se justifica este posible rizado ya que la pendiente va en el sentido de los autos que suben y si sacrificó la línea de demarcación, presentándose la causa 302, ausencia o deficiencia de demarcación.	Se sugiere pintar la línea central de la vía en este sector ahora que el fresado ya se ha llevado a cabo.

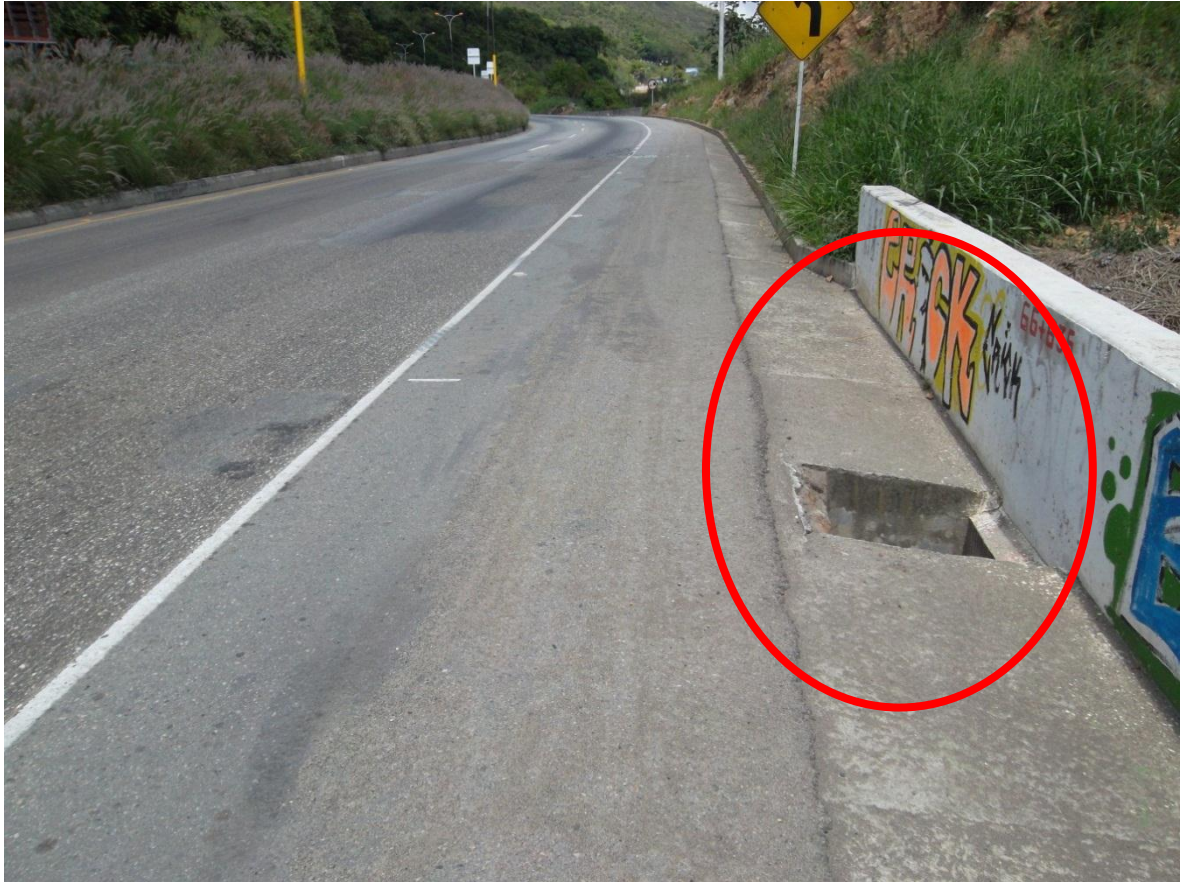
Figura 40. Sentido Puente Flandes – Aeropuerto 66+635

ABSCISA	PROBLEMA	RECOMENDACIÓN
km 66+635	En esta figura se presenta una alcantarilla sin cabezote y sin ninguna señalización constituyéndose en un gran peligro para los conductores, teniendo en cuenta la cercanía en la que se encuentra y la deficiente iluminación en este punto; también representa un alto riesgo para los peatones que puedan circular en algún momento viéndose afectados al caer en ella o siendo arrollados al evadirla.	Se recomienda poner señalización con el fin de que prevenga a los conductores de su existencia.

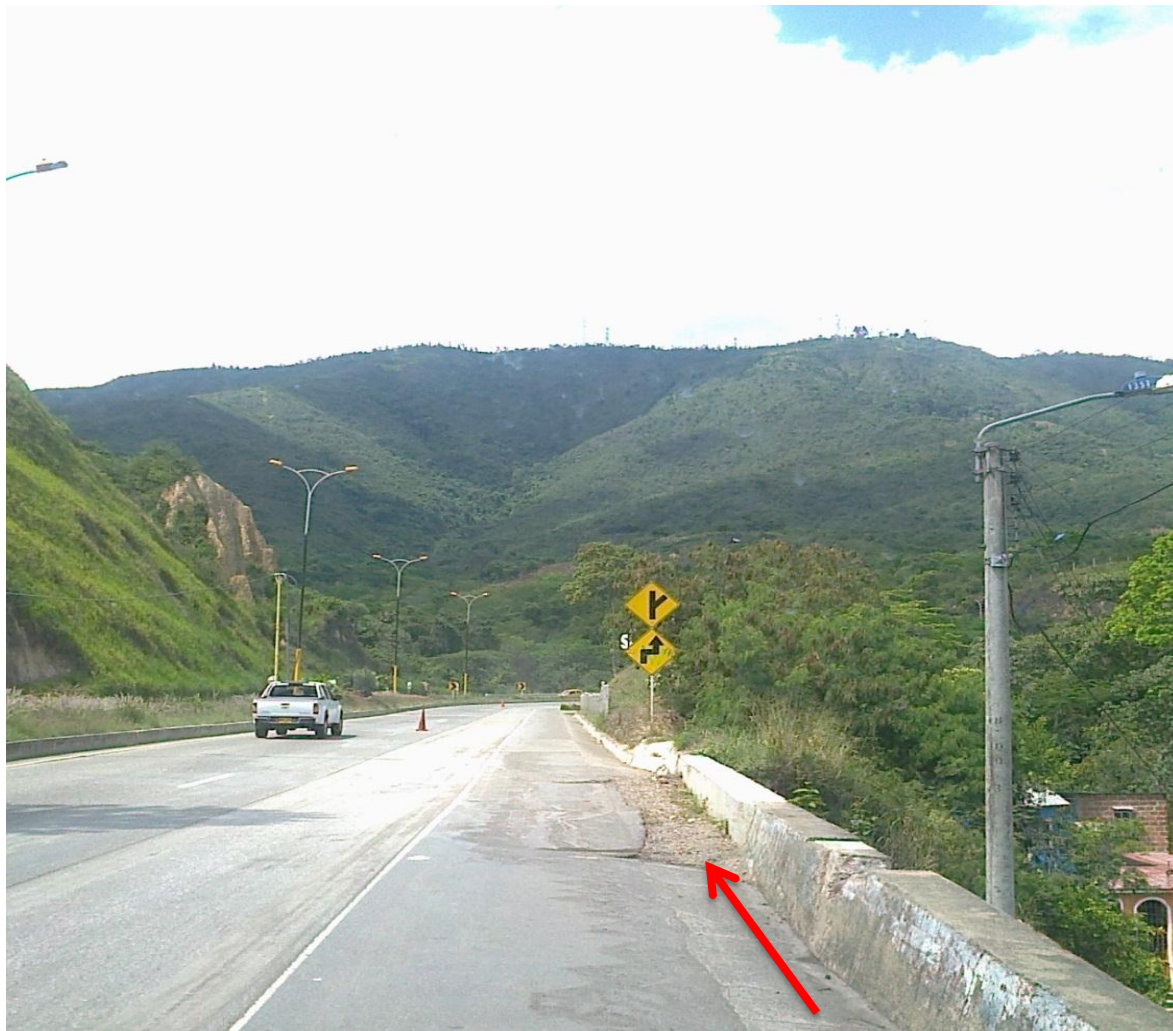
Figura 41. Sentido Puente Flandes – Aeropuerto km68+310

ABSCISA	PROBLEMA	RECOMENDACIÓN
km68+310	En esta imagen se aprecia la discontinuidad en la cuneta y el mal estado del sobre ancho de la vía, puede ocasionar que las aguas de escorrentía pierdan su cauce o se infiltren, produciendo socavación en ese tramo y desencadenando el debilitamiento del muro en concreto y posible pérdida de la banca	Se sugiere continuar la cuneta y realizar las reparaciones necesarias al sobre ancho de la vía para así evitar futuros problemas que se pudieran presentar a causa de infiltración de agua.

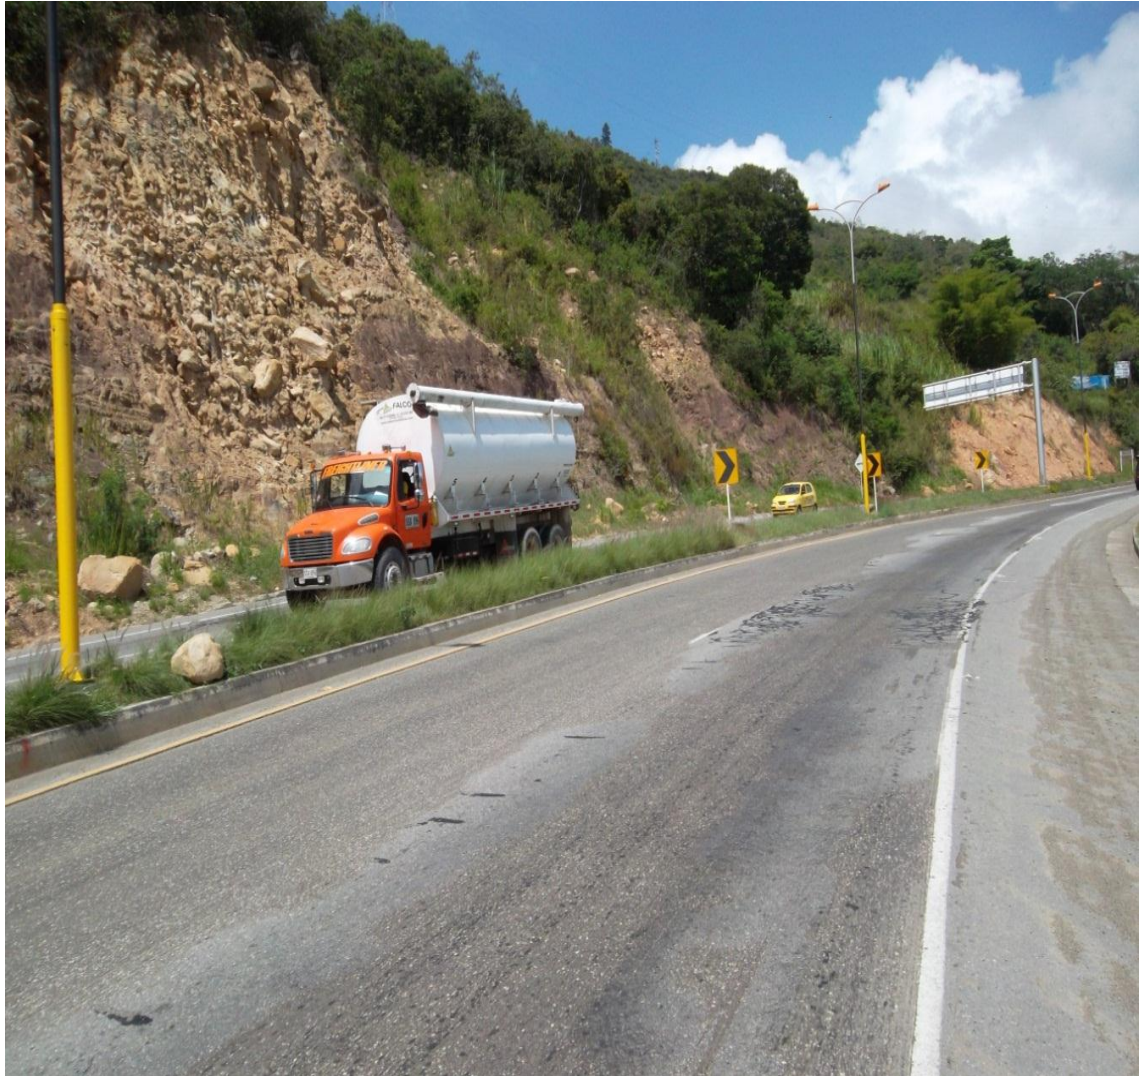
Figura 45. Sentido Puente Flandes – Aeropuerto km 64+530

ABSCISA	PROBLEMA	RECOMENDACIÓN
Km 64+530	El deterioro de la carpeta asfáltica en esta figura es significativo teniendo en cuenta que es una vía reciente, esta situación puede ocasionar maniobras peligrosas en los conductores que pueden desencadenar en un accidente. Se presenta la causa 306.	Se recomienda realizar mantenimiento a la carpeta asfáltica para evitar que continúe su deterioro el cual a largo plazo podría ser causal de un accidente.

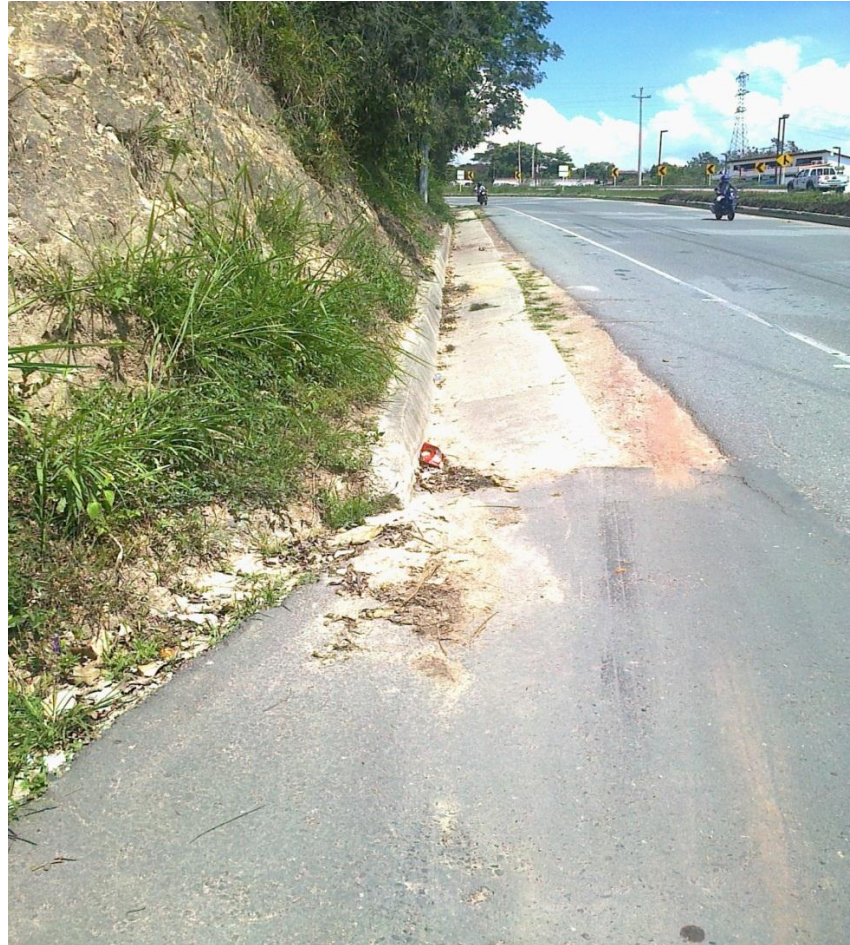
Figura 46. Sentido aeropuerto - Puente Flandes km 64+580

ABSCISA	PROBLEMA	RECOMENDACIÓN
km 64+580	Antes del peaje observamos un cruce autorizado con un alto índice de peligrosidad, este se presenta por la falta de un retorno cercano al peaje para quién su destino sea antes de este, encuentre una alternativa de retorno seguro y confiable. También se nota el deterioro entre la cuneta y la calzada como también residuos y basura en la cuneta.	Se sugiere señalar construir un retorno ya que se observó que algunos vehículos usan el cruce como retorno.

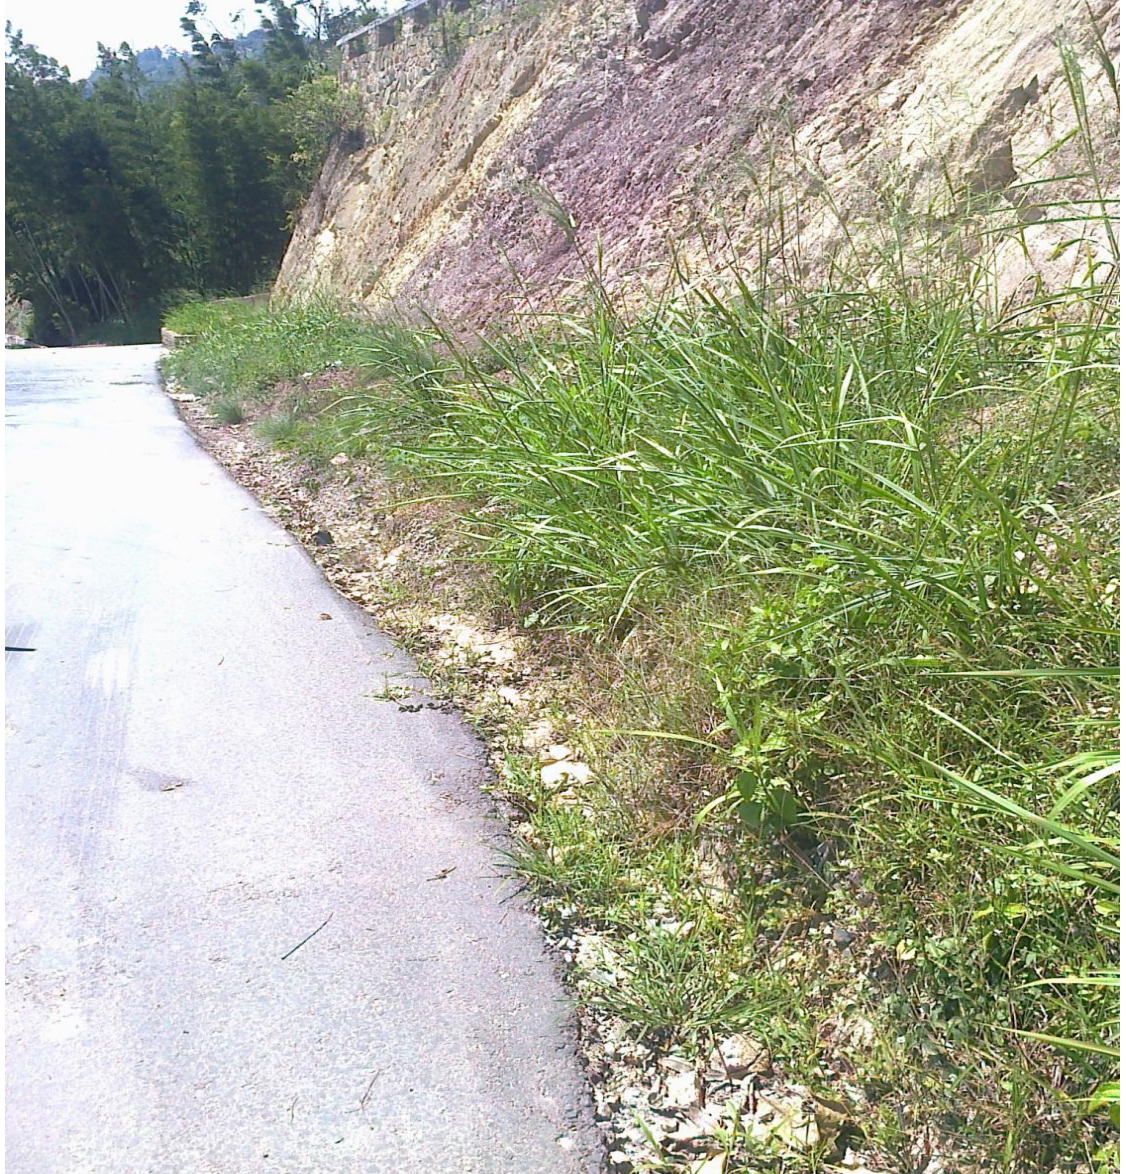
Figura 48. Sentido aeropuerto - Puente Flandes km 64+580

ABSCISA	PROBLEMA	RECOMENDACIÓN
km 64+580	En este punto no se contempló la construcción de la cuneta y la calzada empieza donde comienza el corte del talud sin ninguna obra de arte.	Se recomienda continuar la cuneta dado que el agua en este punto ocasiona deterioro de la capa asfáltica.

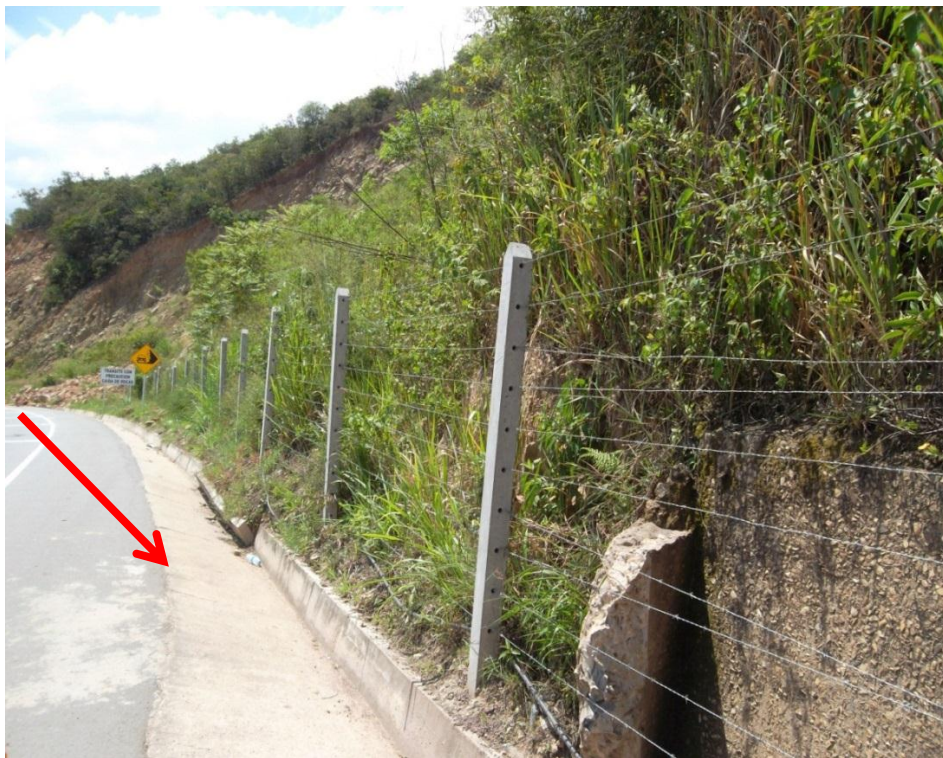
Figura 52. Sentido Aeropuerto - Puente Flandes km 64+950

ABSCISA	PROBLEMA	RECOMENDACIÓN
km 64+950	En este caso se presenta el volcamiento del bordillo y próximamente la presencia de tierra y piedras producto de deslizamientos, esto puede ocasionar la obstrucción de la cuneta y por tanto la desviación de las aguas de escorrentía, con el posterior deterioro de la calzada por acumulación de agua presentando daño en la estructura de pavimento.	Se recomienda remover el material que se encuentra en la cuneta para permitir su correcto funcionamiento.

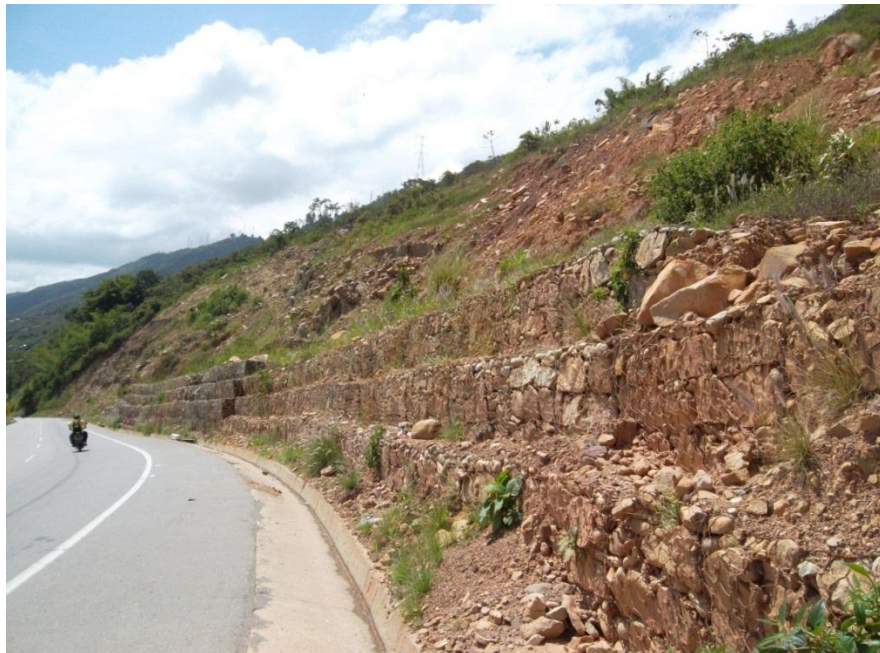
Figura 55. Sentido Aeropuerto - Puente Flandes km 65+270

ABSCISA	PROBLEMA	RECOMENDACIÓN
km 65+270	En la figura podemos notar el mal estado en que se encuentran los gaviones que alguna vez fueron contruidos para estabilizar el talud, las deficiencias en su diseño y construcción muestran que no tienen la capacidad para sostener el suelo y en cualquier momento colapsarán llegando a producir un accidente por caída de rocas sobre la vía.	Se recomienda realizar mantenimiento a estos gaviones pues de lo contrario en lugar de prevenir pueden convertirse en fuente de accidentes.

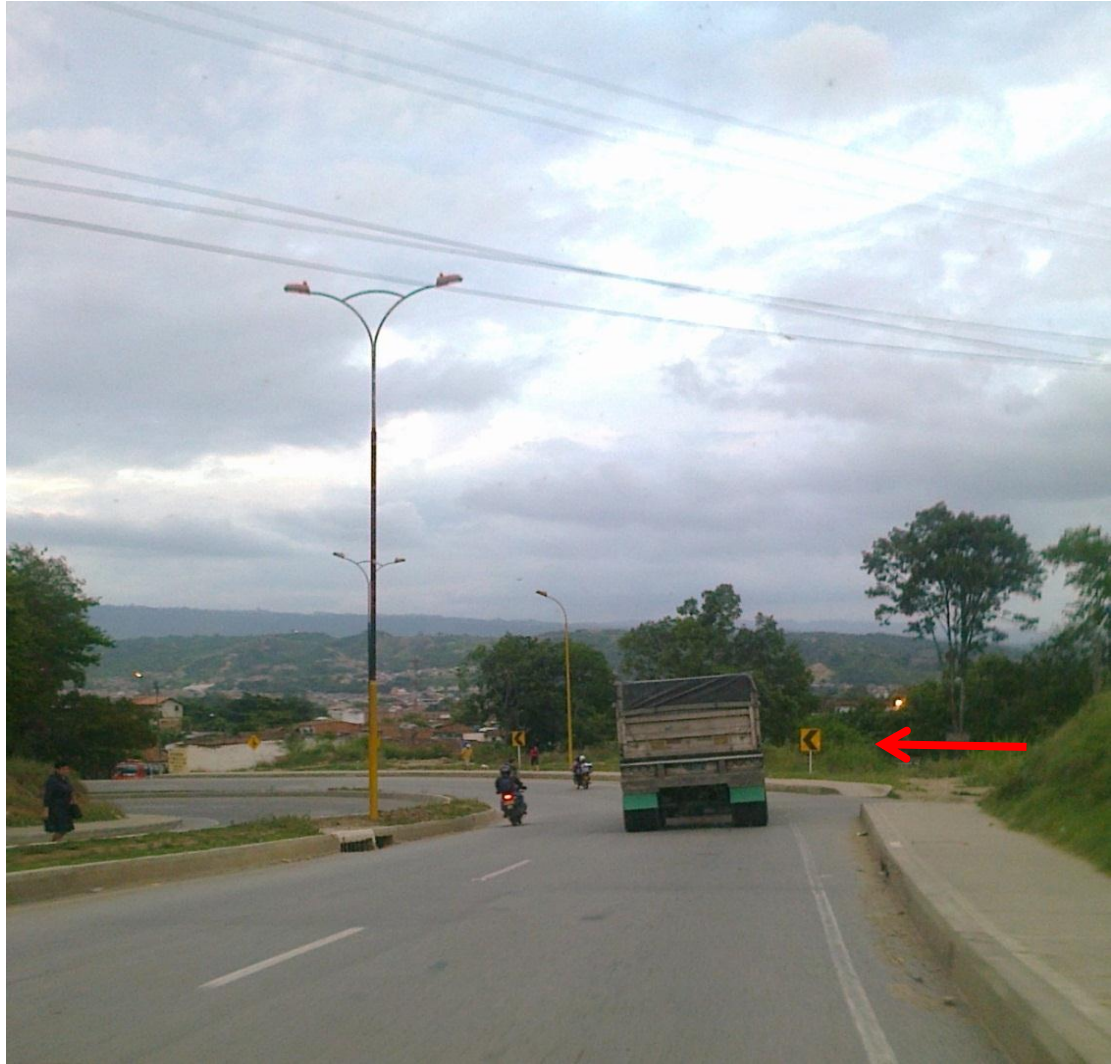
Figura 57. Sentido aeropuerto - Puente Flandes km 70+130

ABSCISA	PROBLEMA	RECOMENDACIÓN
km 70+130	En esta figura notamos la falta de señalización para indicar el cruce en plena curva, fuera que no existe carril de desaceleración; es claro que se presenta una falla en el diseño geométrico de la vía siendo una causal para que se produzca un accidente de tránsito	Se recomienda señalización para reducir la velocidad a la que los vehículos circulan en este punto para evitar un accidente.
