ESTUDIO DE ACCIDENTALIDAD EN LA VIA PUENTE FLANDES –
AEROPUERTO UTILIZANDO LA METODOLOGIA DE AUDITORIAS DE
SEGURIDAD VIAL

UNIVERSIDAD PONTIFICIA BOLIVARIANA
ESCUELA DE INGENIERIA
FACULTAD DE INGENIERIA CIVIL
BUCARAMANGA

2013

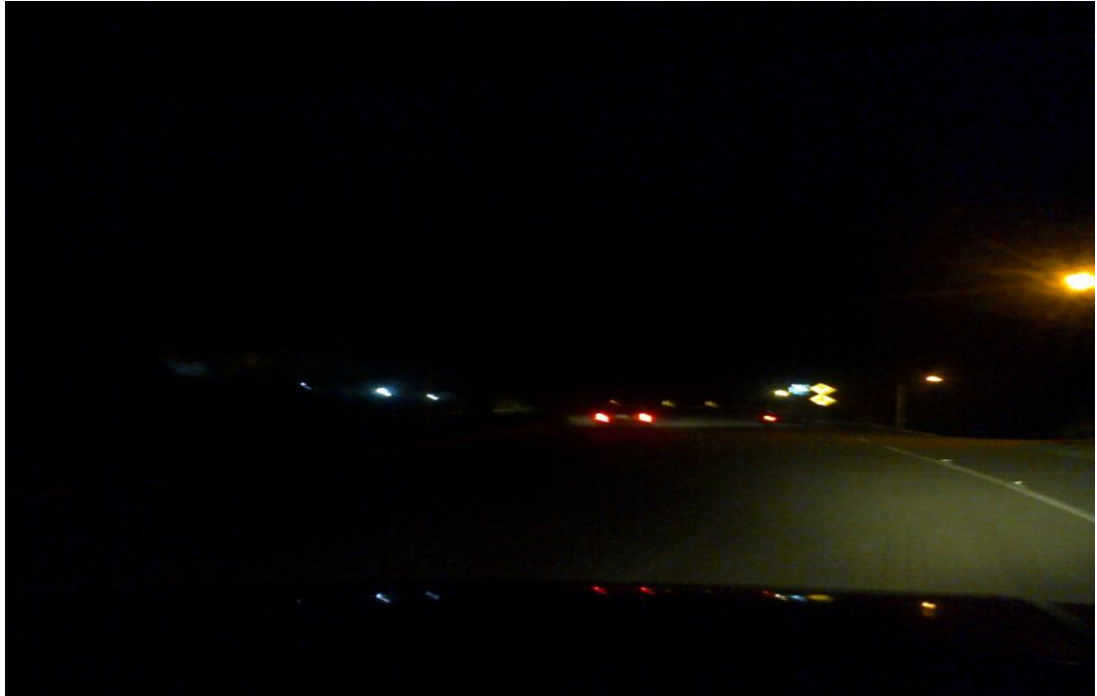
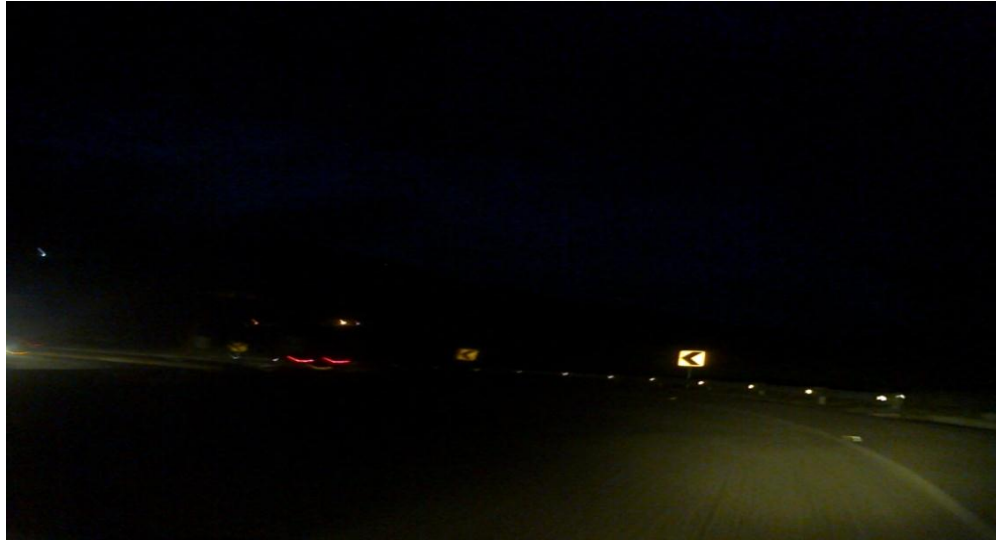
ABSCISA	PROBLEMA	RECOMENDACIÓN
km 65+930	En la figura 45 y 46 es muy clara la deficiencia en la iluminación, como también el mal estado de la pintura reflectiva de las líneas de demarcación, se presenta la causal 302 ausencia o deficiencia de demarcación. Estas fallas pueden ocasionar un accidente de tránsito y son muy sencillas de corregir.	Se sugiere demarcar la calzada adecuadamente con pintura reflectiva.

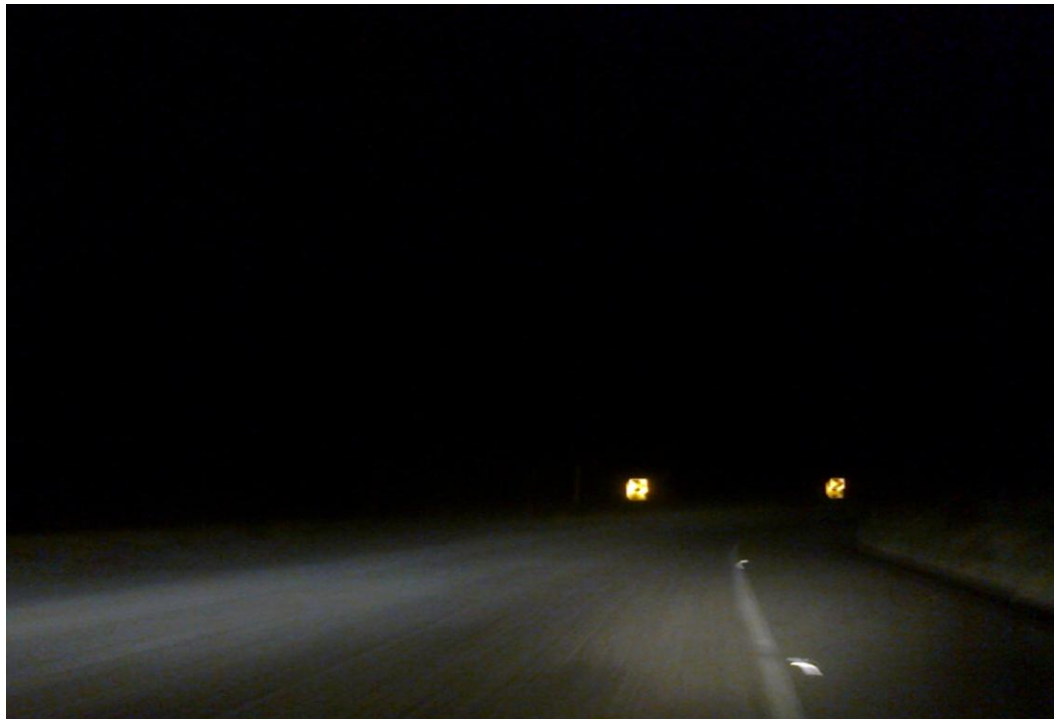
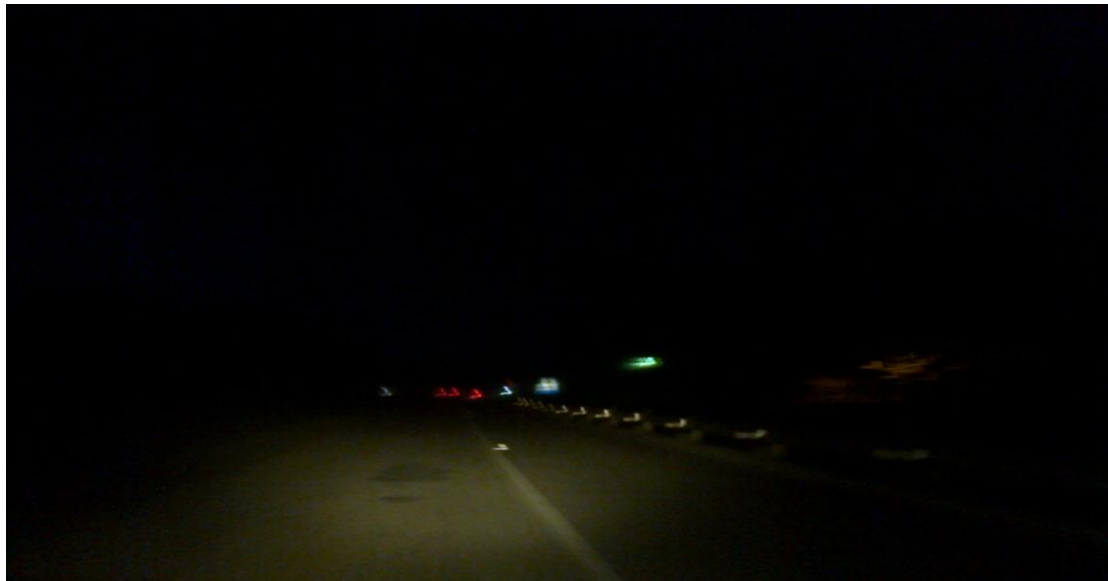
ABSCISA	PROBLEMA	RECOMENDACIÓN
km 67 +480	En las figuras 47 y 48 se aprecia que la pintura no es reflectiva, poniendo en evidencia la deficiencia en demarcación y realizando la importancia de una vía bien señalizada en pro de la seguridad y la vida de los usuarios de una carretera.	Se recomienda utilizar pintura reflectiva en esta zona ya que en las noches no se pueden identificar los carriles ni bordes de la vía.

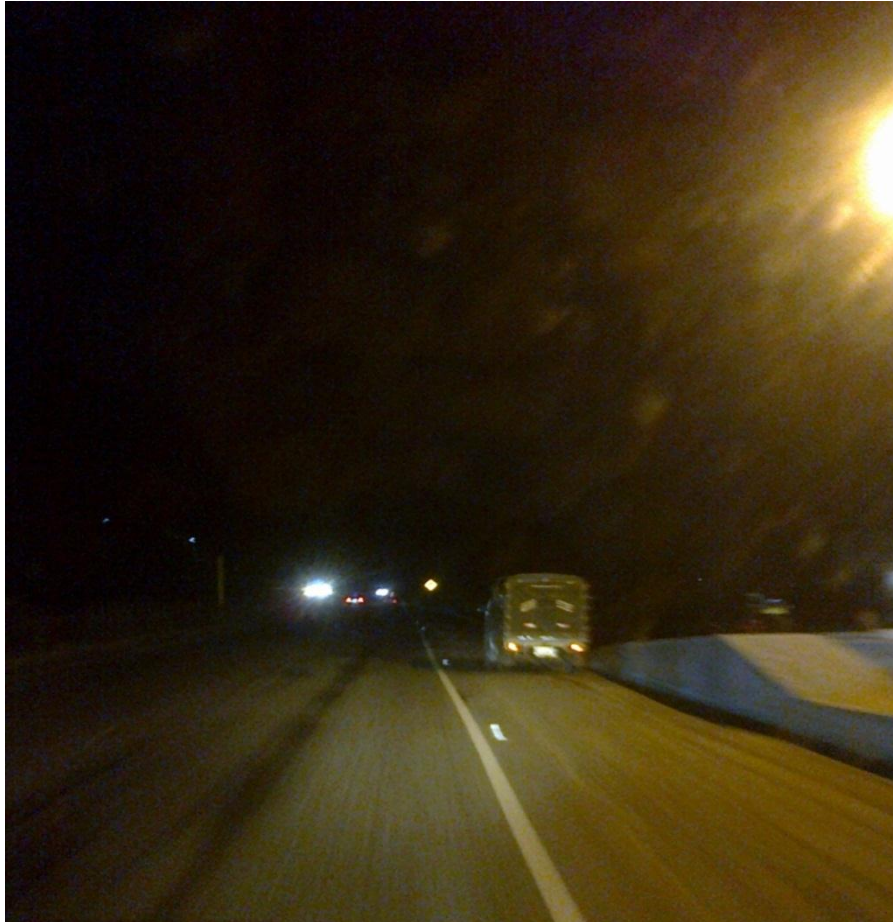
Figura 67. Sentido Aeropuerto – Puente Flandes km 69+250

ABSCISA	PROBLEMA	RECOMENDACIÓN
km 69+250	En la figura se muestra que no se instalaron tachas reflectivas demarcando las líneas de carril, como tampoco se colocaron líneas centrales segmentadas amarillas y con el alumbrado deficiente, presentan un escenario con todas las condiciones para la ocurrencia de un accidente de tránsito.	Se recomienda mejoras los aspectos de iluminación y demarcación que en este punto es escasa o nula.
