**AUXILIAR DE SUPERVISION Y RECOPIACION DE AVANCES DE OBRA EN
LA PRESA Y SUS OBRAS ANEXAS DEL PROYECTO DE REGULACION DEL
RIO TONA EMBALSE DE BUCARAMANGA**

**UNIVERSIDAD PONTIFICIA BOLIVARIANA
ESCUELA DE INGENIERÍAS
FACULTAD DE INGENIERÍA CIVIL
COMITÉ DE TRABAJOS DE GRADO
BUCARAMANGA
2013**

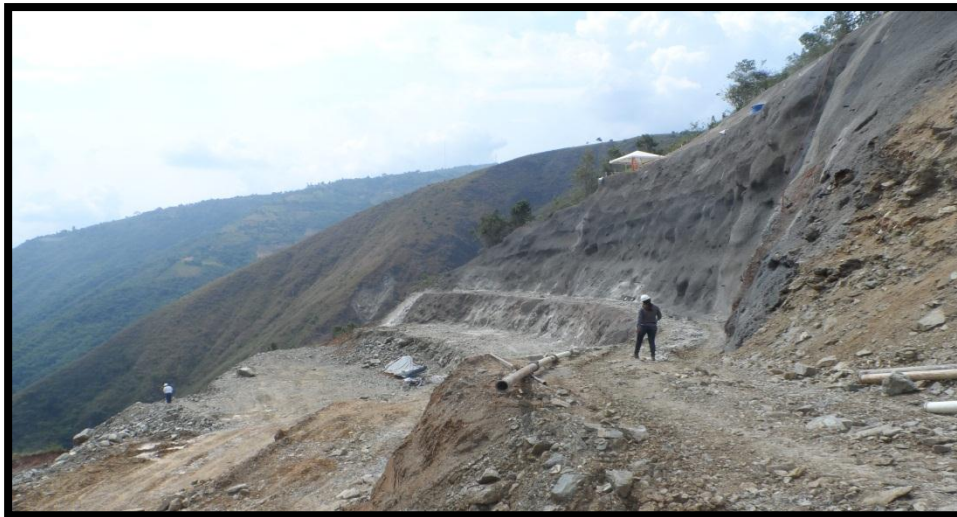
FOTOGRAFIA 24. Sin actividad en este frente por canalización

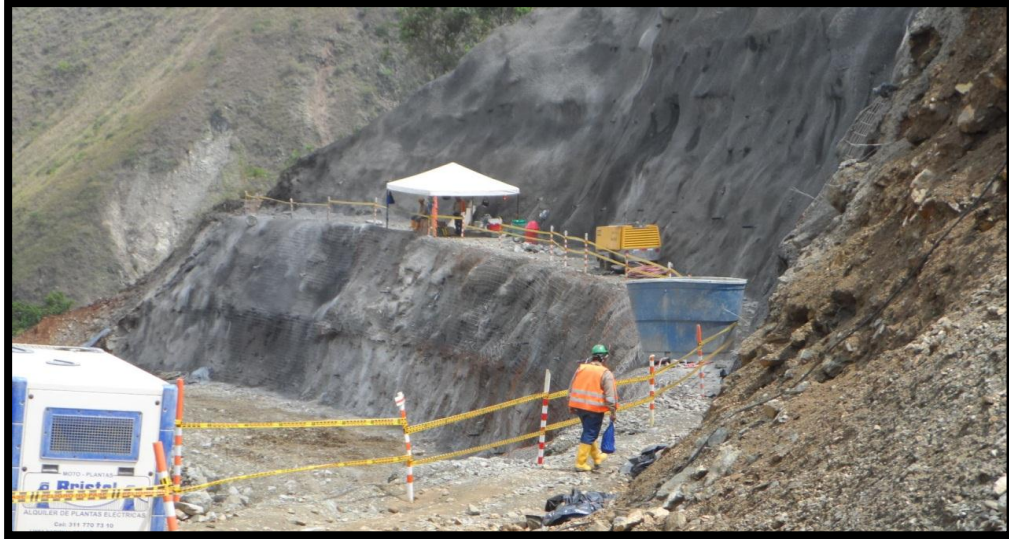
Entre las cotas 996 hasta la 925 se reanudo los trabajos para conformación de la siguiente berma ya que durante un mes por la canalización del río y esto no se pudo realizar la explotación del material, y esto paralizó también los llenos de la presa y se trabajaron en otros frentes mientras se reanudaba estos trabajos. (Ver fotografías No 25 y 26)

FOTOGRAFIA 25. Se reanudo los trabajos de explotación y estabilización

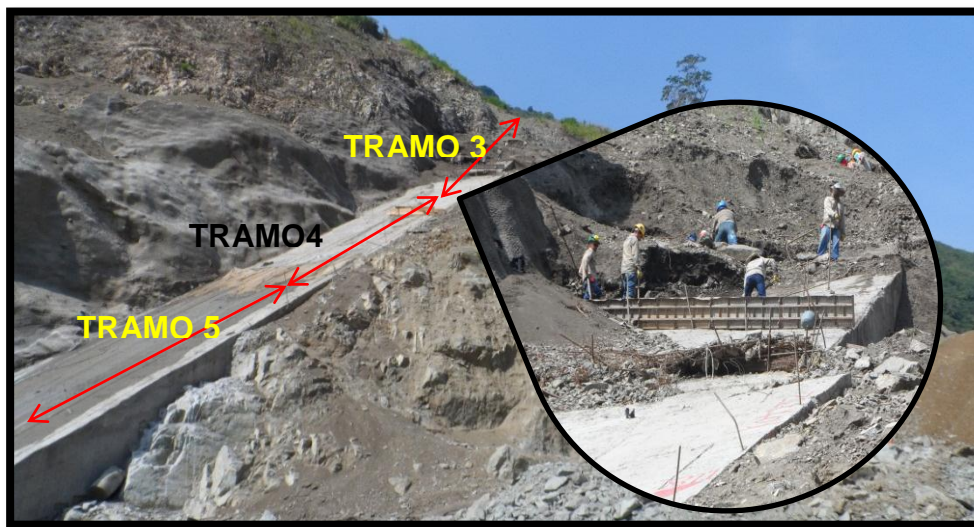
Se continúan con las limpiezas pertinentes en los tramos 3, 4, 5, del plinto producto del material que se cae del estribo izquierdo, (ver fotografía No 48). Además se hace concreto de nivelación en el tramo 9, para realizar limpieza de los tramos 7 y 8. (Ver fotografías No 49, 50).

FOTOGRAFIA 48. Limpieza del Plinto tramos 3 y 4

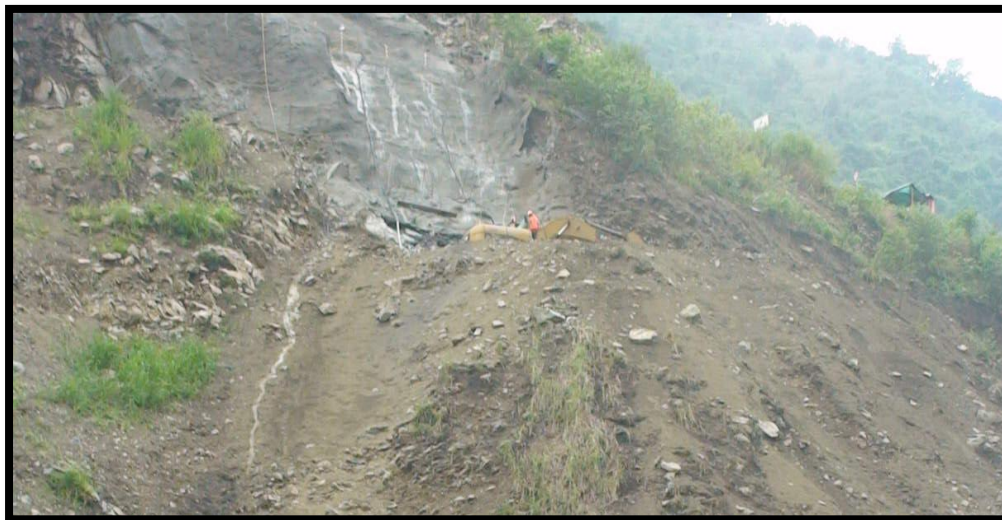
Se sigue avanzando en la estabilización de la estructura de captación en la cual se avanza muy poco ya que el terreno es muy inestable y por consiguiente la estabilización no ha sido fácil la estabilización. La estabilización se encuentre entre las cotas 880 a la 875.

FOTOGRAFIA 67. Estabilización y perforaciones

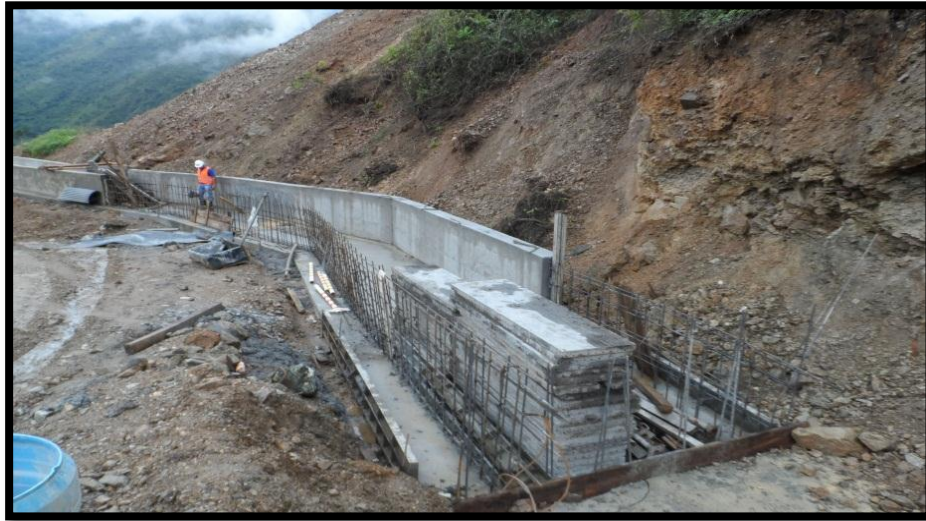
FOTOGRAFIA 78. Frente de obra suspendido

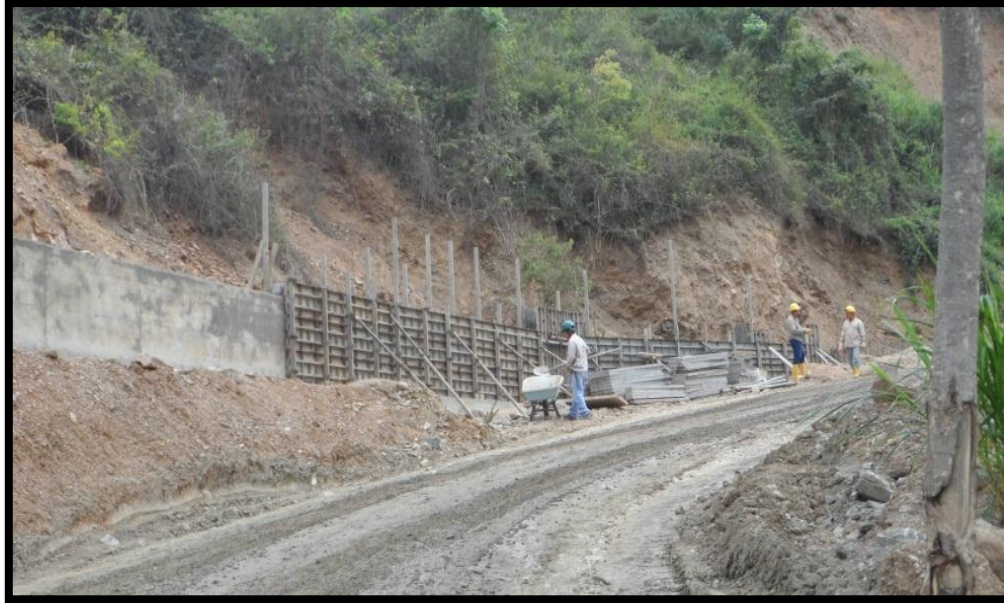
Se reanudo los trabajos del canal C4, que es una obra que se subcontrató, por lo cual el contratista los retomo y realizo algunos arreglos por daños provocados por derrumbes en la zona. (Ver fotografías No 79 y 80)

FOTOGRAFIA 79. Armado de formaletería para fundir.

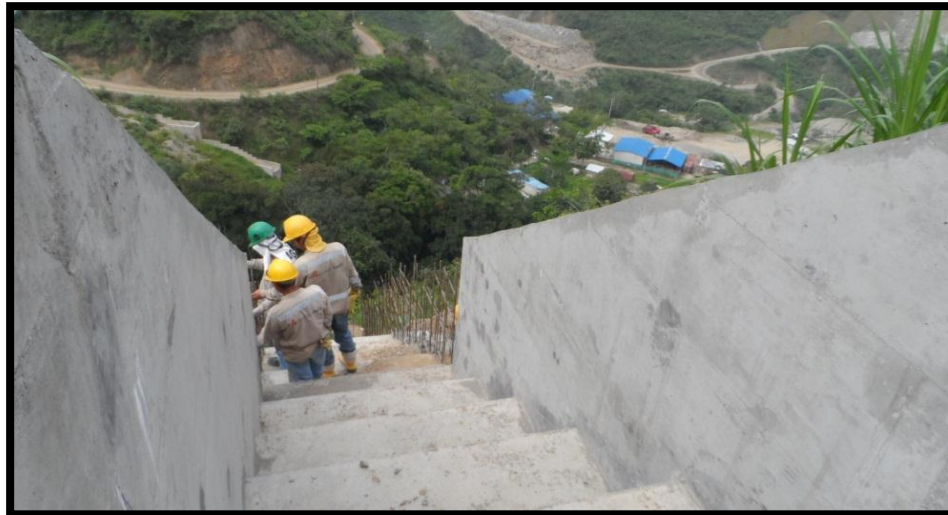
FOTOGRAFIA 80. Escaleras de disipación del Canal C4

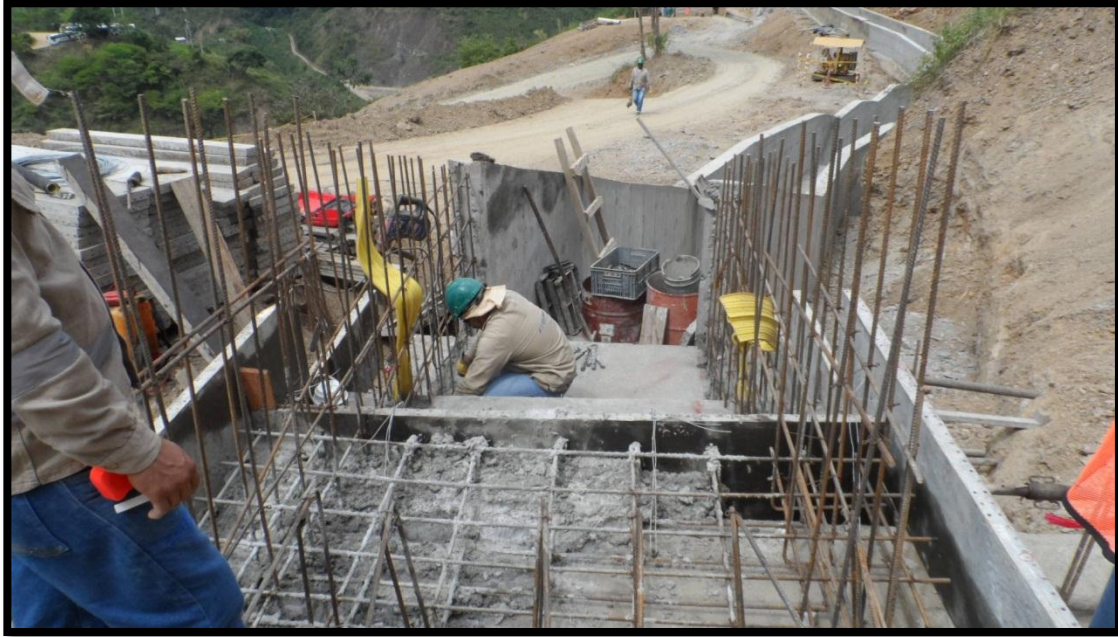
Se ha realizado un nuevo lineamiento del canal C4 por motivos de deslizamientos en la cual la topografía realizo una nueva ruta para seguir avanzando al K0+00. (Ver fotografías No 86 y 87)

FOTOGRAFIA 87. Avance desde el K0+253 hasta K0+ 373

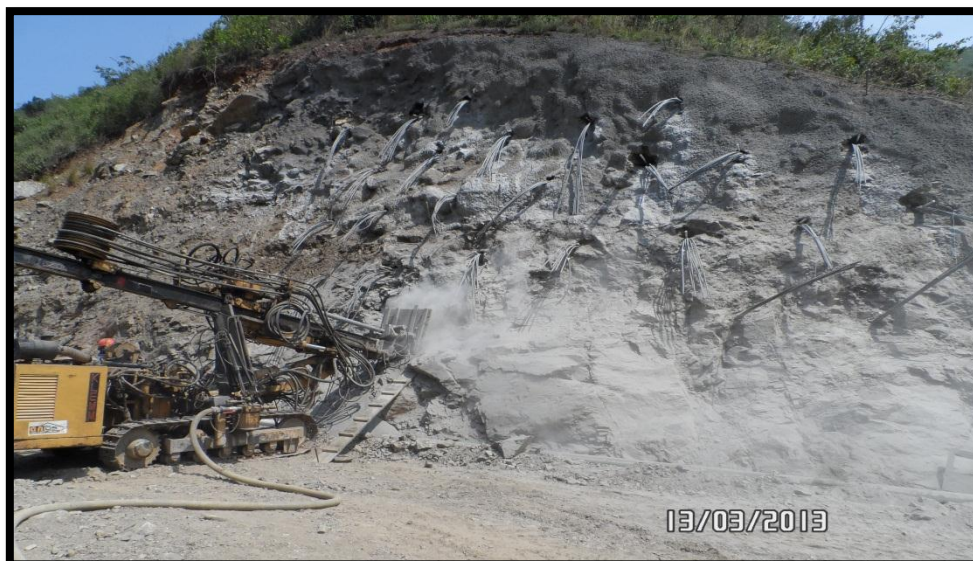
Se está realizando estabilización de los taludes superiores del mismo (tendones de anclaje), debido al espesor de suelo y al fracturamiento del macizo rocoso encontrado en el sector. Como se puede observar en la fotografía No 89.

FOTOGRAFIA 89. Estabilización de talud y perforación.

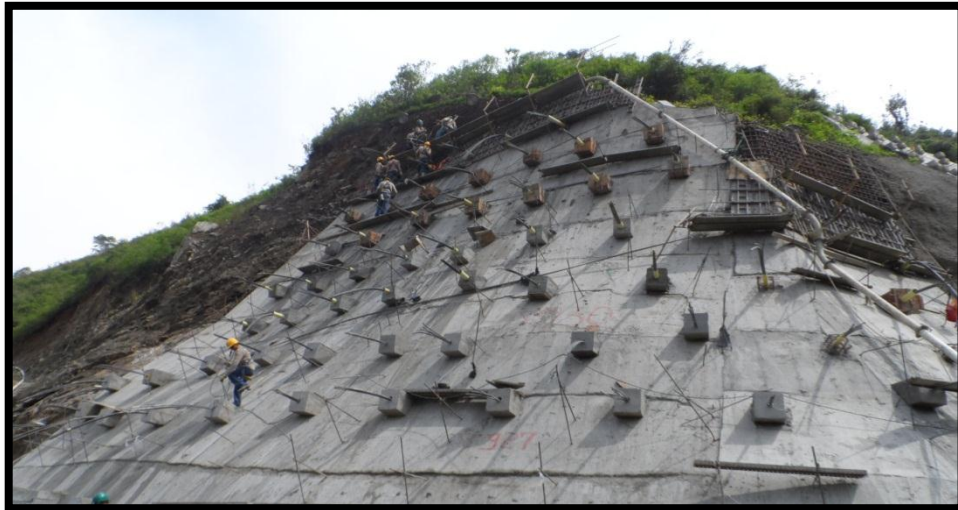
FOTOGRAFIA 98. Pantalla del Morning Glory con dados sin tensionar

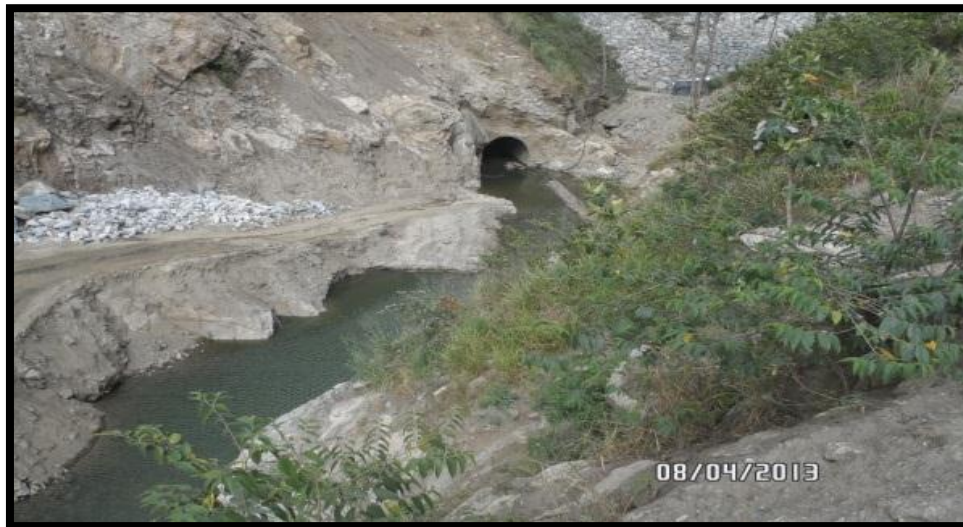
FOTOGRAFIA 114. Estado del cauce en el momento de Entubarlo
