**AUXILIAR DE INGENIERÍA CIVIL EN SUPERVISIÓN TÉCNICA Y PATOLOGÍA
ESTRUCTURAL PARA LA EMPRESA KER INGENIERÍA S.A.S.**

**PRESENTADO POR
ANDRÉS FELIPE CHAPARRO CARVAJAL
ID: 000293471**

**UNIVERSIDAD PONTIFICIA BOLIVARIANA
FACULTAD DE INGENIERÍA CIVIL
BUCARAMANGA
2019**

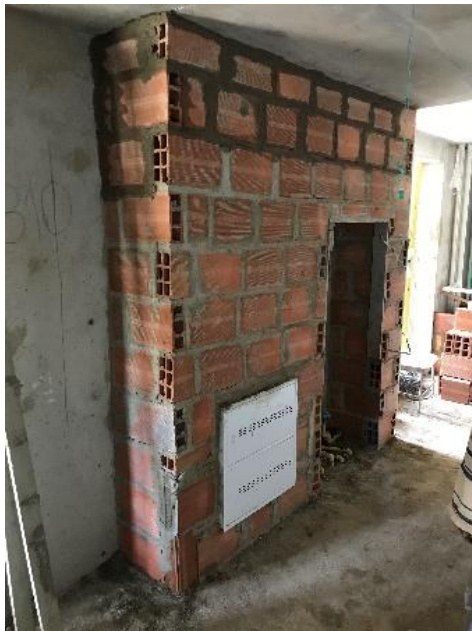
En la Foto 2 se puede observar un buitrón de mampostería con falencia en la traba, mientras que en la Foto 3 se puede observar un buitrón de mampostería que cumple con la traba.

Foto 3. Buitrón con unidades mal trabadas

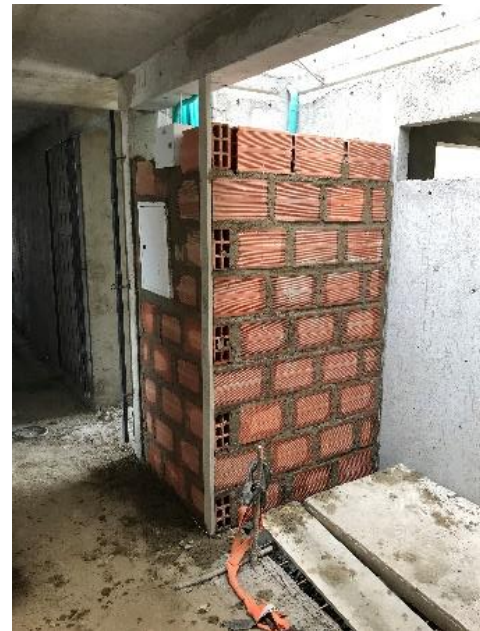
Foto 2. Buitrón con unidades bien trabadas

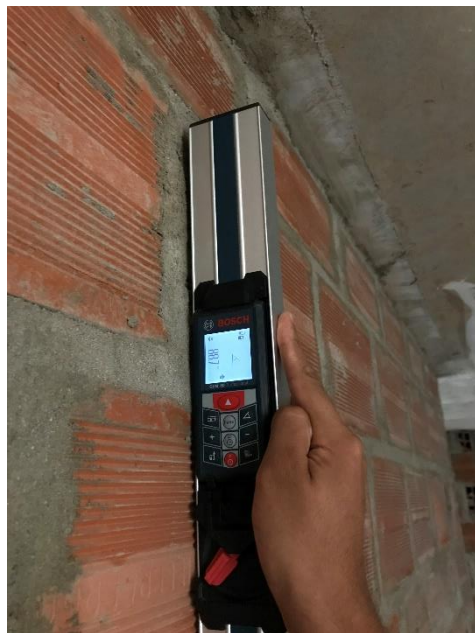
En la Foto 4 se puede observar una zona del muro con una inclinación respecto a la horizontal de 88.7° la cual se encuentra fuera del rango de tolerancia ($90^\circ \pm 0,5$) y se considera que está desaplomada, mientras que en la Foto 5 se observa una zona del muro con una inclinación respecto a la horizontal de 89.6° la cual se encuentra dentro del rango de tolerancia ($90^\circ \pm 0,5$) y se considera que está a plomo.

Foto 4. Zona del muro fuera de tolerancias de verticalidad

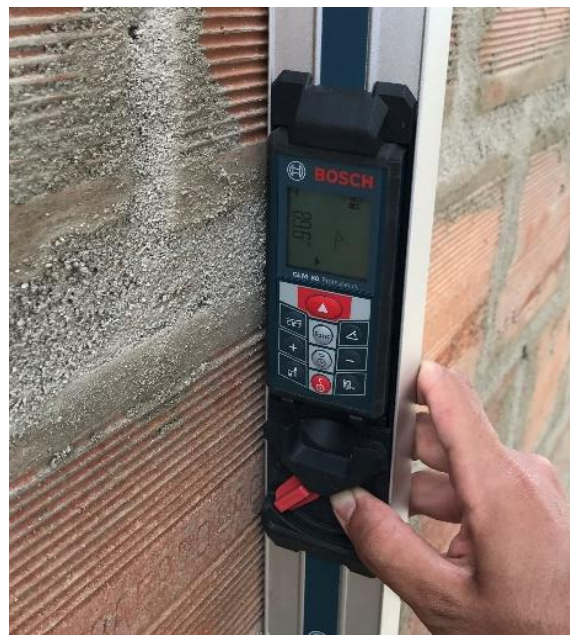
Foto 5. Zona del muro dentro de tolerancias de verticalidad

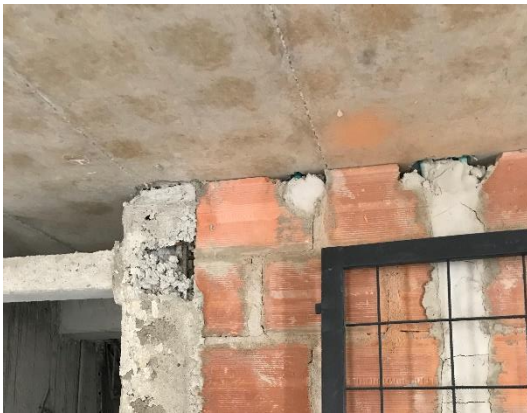
En el momento que se retiraba la formaleta de los elementos fundidos, se inspeccionaban en búsqueda de imperfecciones u hormigueros (Fotos 20 y 21), los cuales se reportaban como un requerimiento por parte de la supervisión técnica para que se reparen. Estos hormigueros se deben a la ausencia de golpes con martillo de goma o vibración.

Foto 20. Hormiguero en columneta

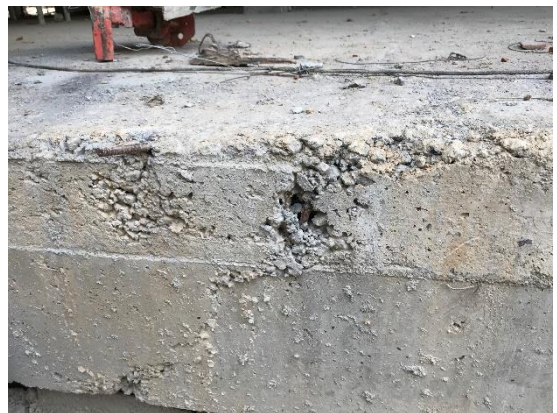
Foto 21. Hormiguero en placa maciza
