**APOYO AL CONTROL Y SUPERVISIÓN DE LAS OBRAS URBANISTICAS EN  
LA OFICINA INSPECCIÓN TERCERA DE POLICÍA DE LA ALCALDÍA  
MUNICIPAL DE PIEDECUESTA**

**PRESENTADO POR  
MANUEL ANDRÉS ARRIETA GIRALDO  
ID: 000254995**

**UNIVERSIDAD PONTIFICIA BOLIVARIANA  
FACULTAD DE INGENIERÍA CIVIL  
BUCARAMANGA  
2019**

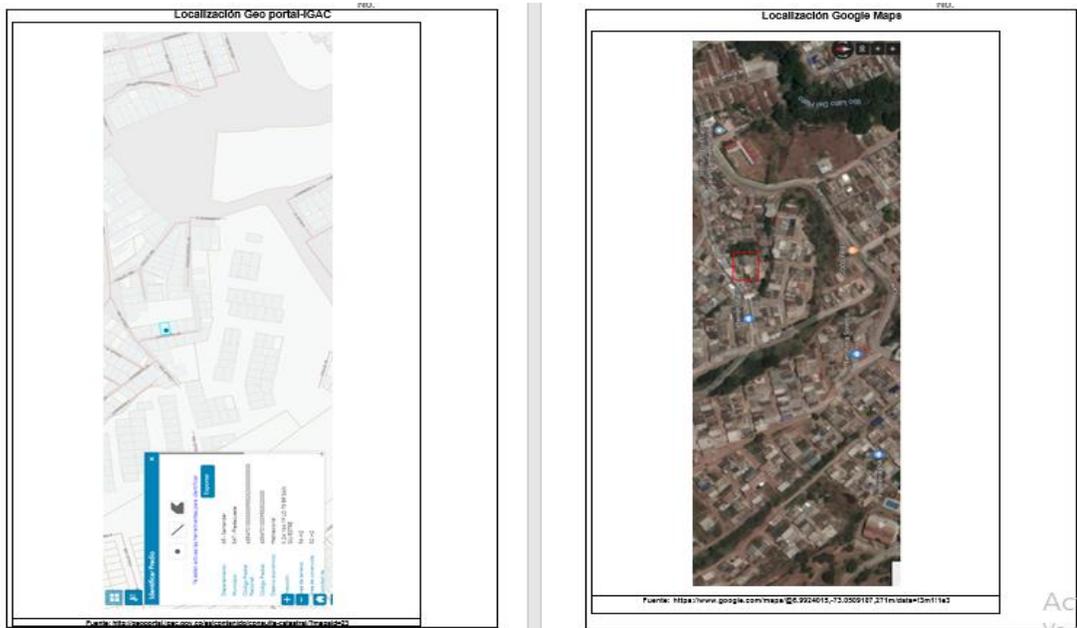
Figura 9. Informe Acta de Inspección Ocular Obra San Silvestre

**Fallas estructurales y constructivos** :Se evidencia que en los planos estructurales específicamente en las columnas no hay concordancia en las dimensiones, ya que según los datos tomados en la obra las columnas cuentan con una dimensión de 10x45 cm y en los planos que aprobaron son de 30x30 cm, por lo tanto, no cumple con la licencia que se aprobó, además, las dimensiones de las columnas no cumplen con las dimensiones mínimas establecidas por la norma como lo muestra la tabla C.21.3.5.1, donde no puede ser menor a 250 mm o 0,25 m, de ser menor, el área de la sección debe ser mayor a 0,0625 m<sup>2</sup> con una dimensión mínima de 0,20 m, por lo tanto, está incumpliendo con los dos parámetros.

Se observó deficiencia en los procesos constructivos como un mal vibrado del concreto, además los planos estructurales muestran una estructura a porticada con columnas con dimensiones iguales, sin embargo en la construcción trataron de realizar un sistema de muros estructurales en vez de columnas, en donde se evidencia una afectación en la rigidez de la estructura ya que no hay equivalencia en la dirección en los ejes de los muros debido a que la mayoría se encuentra en dirección (Y), generándole fatiga a la estructura.

Es importante resaltar que se recomienda realizar un reforzamiento a la estructura ya que no cumple con la norma sismo resistente (Figura 3) y se evidencia deficiencia en los procesos constructivos (Figura1).

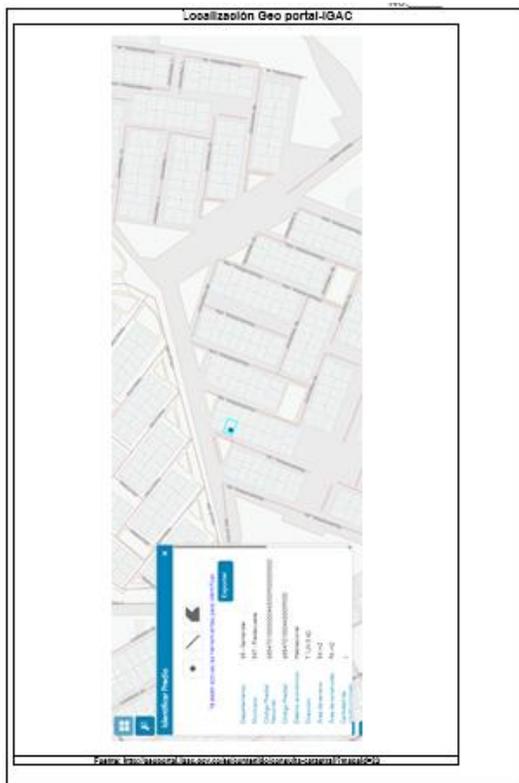
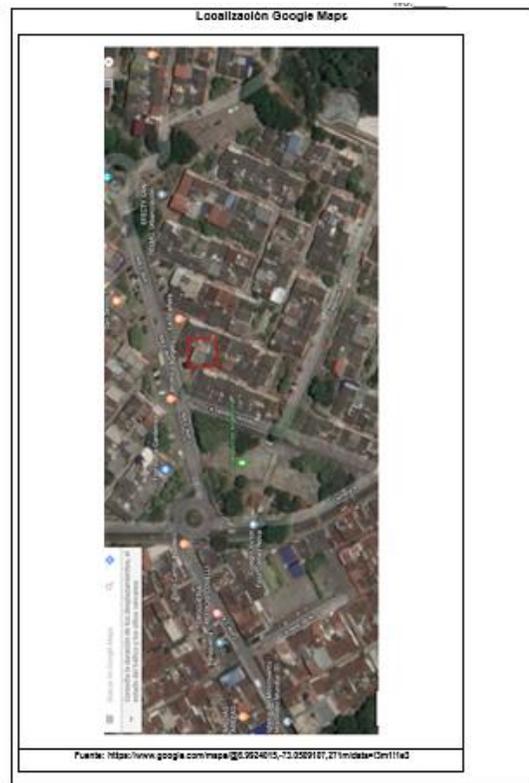
Figura 12. Informe Acta de Inspección Ocular Obra La Argentina

**Fallas constructivas:** Se pudo identificar deficiencia en los procesos constructivos y de materiales ya que toda la casa presenta un problema de humedad severo, también presenta fisuras probablemente ocasionadas por un defecto de diseño y generalmente resultan en la penetración de agua, drenaje poco eficiente e inadecuado soporte estructural, causando pérdida de solidez en los muros de carga y afectan directamente la seguridad de la edificación.

**Fallas estructurales:** La obra no cumple con la norma sismo resistente (NSR-10) ya que para este tipo de edificaciones mayores de 3 pisos se necesitan unas dimensiones más adecuadas para soportar la carga de la estructura, teniendo en cuenta que se encuentra ubicada en una zona sísmica alta y que la edificación no cumple con las dimensiones mínimas según el capítulo C.21.3.5.1, convirtiéndose es una estructura muy vulnerable ya que puede presentar fallas estructurales por falta de elementos de rigidez y falta de refuerzo en los muros, todo esto se debe a que no hubo un diseño estructural para la construcción de esta edificación.

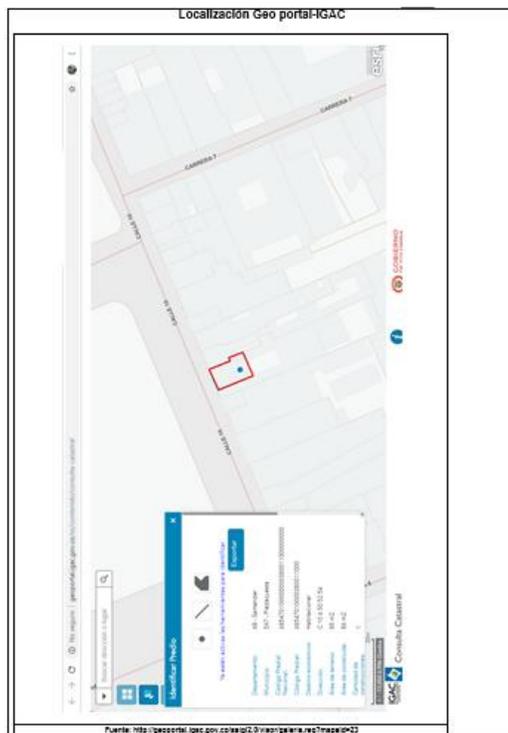
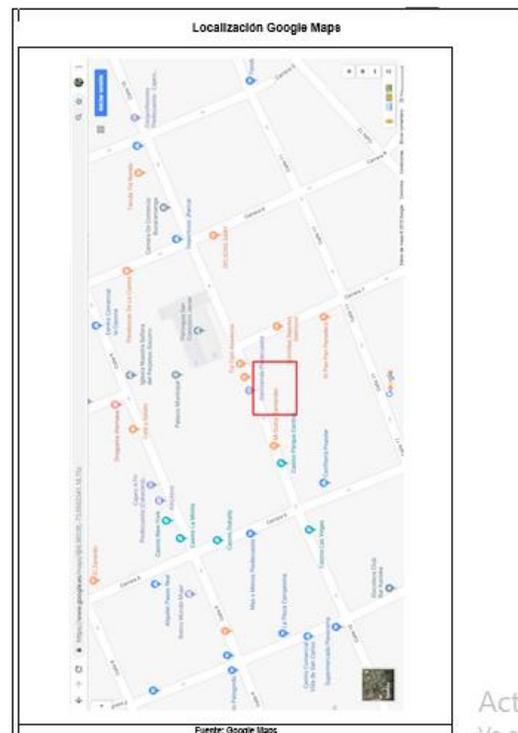
Figura 19. Informe Acta de Inspección Ocular Obra Barrio Centro

**Fallas estructurales:** El muro presenta una serie de fisuras de 45° las cuales representan falla por cortante en el plano del muro asociada a altos empujes horizontales, esto debido a la reducción de la inercia de la sección del muro, manifiesta el ingeniero Manuel Rocha que durante el desarrollo de la obra el muro fue reducido en la mitad de su espesor, lo que incidió en la capacidad portante del mismo, tanto a cargas verticales como a cargas horizontales.

Se debe tener presente también que la estructura de cubierta como los muros que se han visto presuntamente afectados por las obras realizadas tienen una avanzada edad de servicio, lo que implica que sus elementos y materiales han sido sometidos a cargas cíclicas las cuales llevan a un elemento a presentar una falla por fatiga.

Se debe realizar un evaluó de cargas para el muro que presenta grietas y establecer según lo recomendado en el "MANUAL PARA LA REHABILITACIÓN DE VIVIENDAS CONSTRUIDAS EN ADOBE Y TAPIA PISADA" que tipo de rehabilitación debe ser aplicada en este caso.

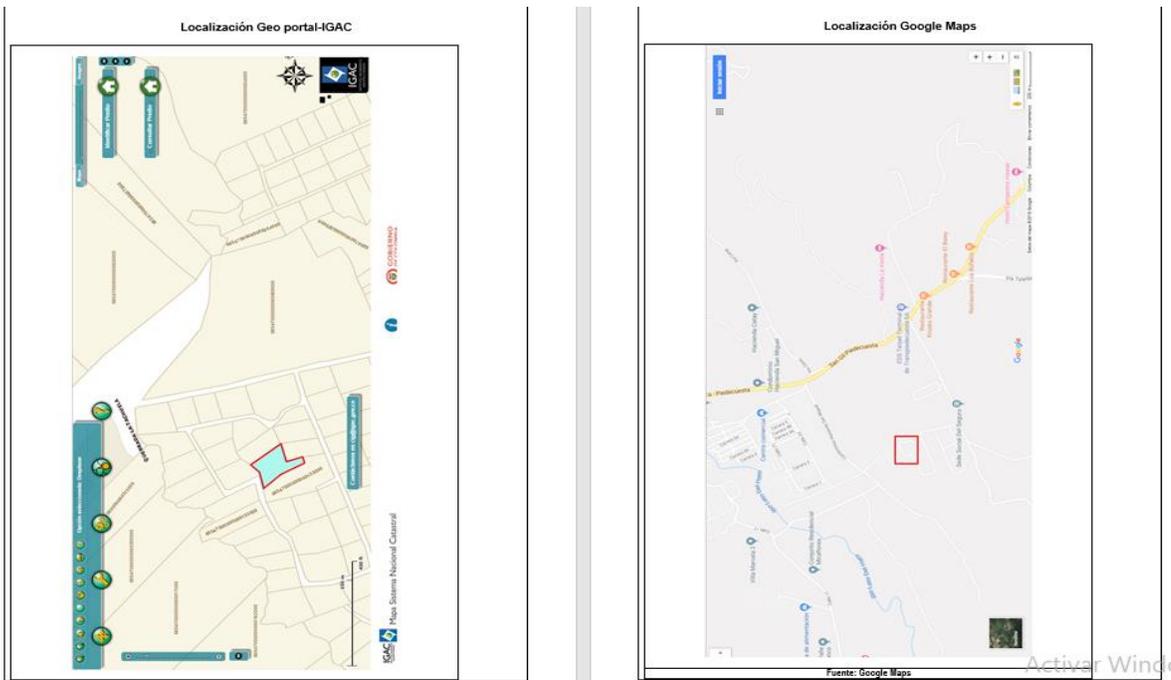
Figura 22. Informe Acta de Inspección Ocular Obra La Campiña

Cabe resaltar que la obra presenta problemas de vibrado del concreto, ausencia de dilatación entre la mampostería y los elementos estructurales, recubrimiento insuficiente el cual deja en evidencia corrosión en el refuerzo de los elementos estructurales, pero son problemas que se pueden subsanar.

3- Durante la visita se observó la existencia de algunos problemas de procesos constructivos, entre los cuales se puede resaltar; problemas de vibrado del concreto, ausencia de dilatación entre la mampostería y los elementos estructurales, recubrimiento insuficiente el cual deja en evidencia corrosión en el refuerzo de los elementos estructurales.

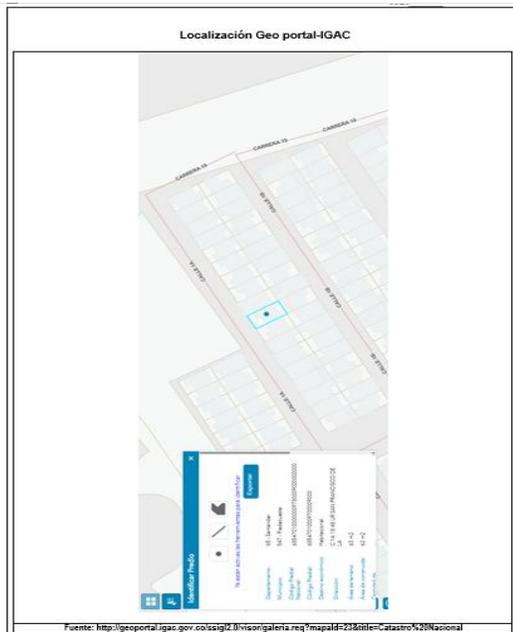
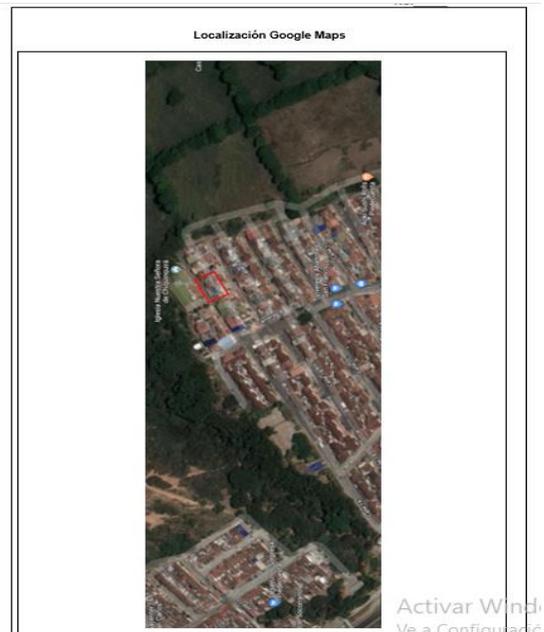
Figura 25. Informe Acta de Inspección Ocular Barrio San Francisco

**Fallas estructurales:** Se evidenció una ampliación en la estructura donde no cumple las dimensiones mínimas en las columnas, vigas y losa que exige la NSR-10 C.21.3.5.1, donde probablemente se ocasionen fallas estructurales en la losa debido a la carencia del reforzamiento de ella misma o falta de anclaje y de refuerzo de muros, además deficiencia en los procesos constructivos como mal vibrado de concreto y dilatación entre elementos estructurales y no estructurales.

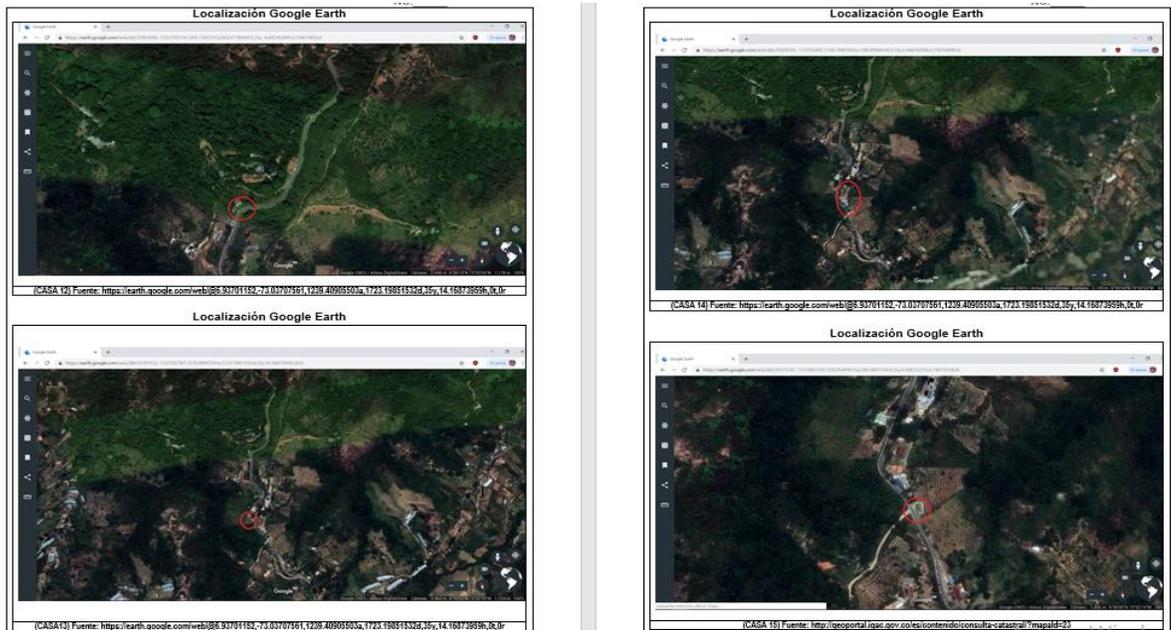
Figura 29. Informe Acta de Inspección Ocular vía Piedecuesta-Los Santos

**Fallas estructurales:** se evidenciaron 28 construcciones las cuales la mayoría no cumplían con ninguna normatividad, no presentaron licencias de construcción, también se observó problemas en los procesos constructivos, en las dimensiones de la estructura y se encuentran en una zona de alto riesgo.
