**CONTROL DE CALIDAD EN LAS OBRAS DE SOTOMAYOR Y
CASA PUYANA – URBANAS S.A.**

**Trabajo de grado, practica empresarial
como requisito para optar al título de
Ingeniero Civil**

El presente proyecto de grado está basado en una práctica empresarial que se desarrolló en dos obras de URBANAS S.A "Sotomayor conjunto residencial y Edificio Casa Puyana", la practica tiene como objetivo el cumplimiento de las políticas de calidad en cada una de las obras, haciendo ratificar la certificación de la empresa ante el ente regulador ICONTEC y ante sus clientes.

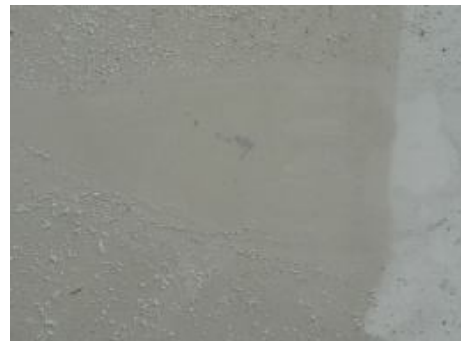
Fig. 2. Porcelanato rayado

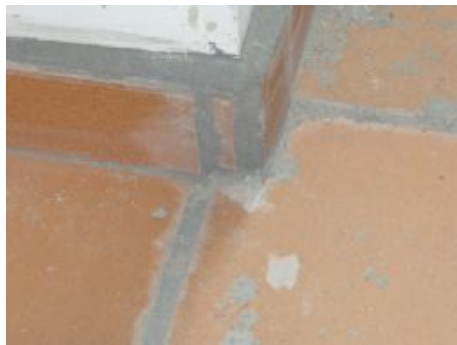
Para el guarda escobas también se verifican las condiciones de los pisos, en la obra no pasaron algunos apartamentos la prueba de calidad, ej. En la Fig. 3 se ve un mal acabado en el biselado en la esquina, dejando ver un exceso en la brecha, en algunas ocasiones los enchapadores no son consientes del producto que se quiere vender y utilizan materiales en malas condiciones ya sea por defecto de fabricación o maltrato al mismo material como se observa en la Fig. 4 y Fig. 5

Fig. 3. Guarda escoba Imperfecto

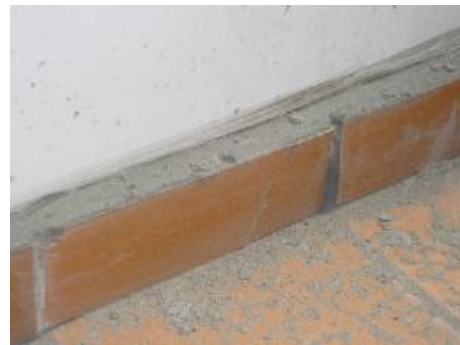
Fig. 4. Guarda escoba Roto

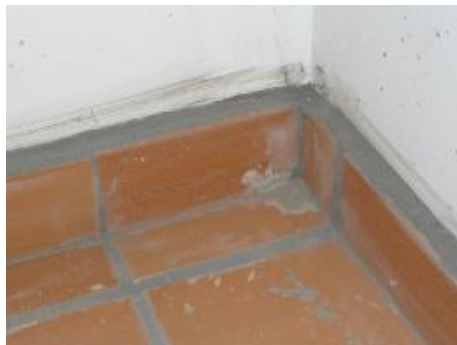
Fig. 5. Guarda escoba con defecto

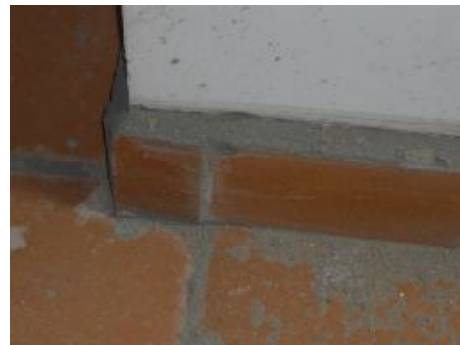
Fig. 6. Guarda escoba torcido

En la Fig. 6 Se evidencia una de las principales fallas a la hora de instalar las esquinas de guarda escobas, estos no quedan a escuadra con el muro dando una imagen de muros torcidos; siempre se recomienda tener un consejo con los enchapadores antes de iniciar los trabajos para dejar claro cuáles son las políticas de calidad que se van a manejar y así

evitar los re trabajos que son un desgaste tanto para el avance de la obra como para el rendimiento del obrero.

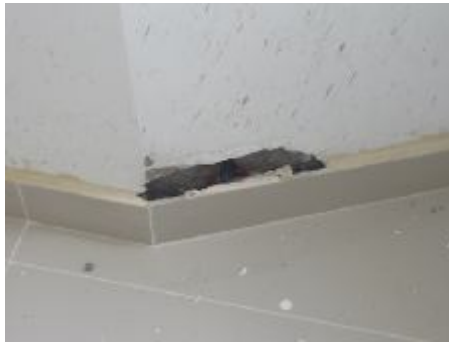
Fig. 7. Muro incompleto enchapado

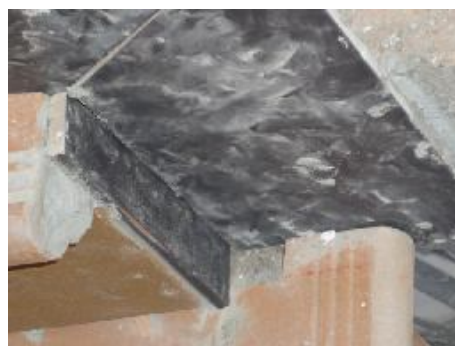
Un tema difícil de tratar fue el enchapado de puntos fijos y escaleras, ya que por errores en la fundir estos elementos quedaron escalones descuadrados, por eso se toma conciencia y se exige calidad en cada escalón, para ello los obreros corrigen esto que a la hora del pago será reconocido, aunque no siempre se corrigen como se ve en la Fig. 9.

Fig. 9. Escalera mal terminada

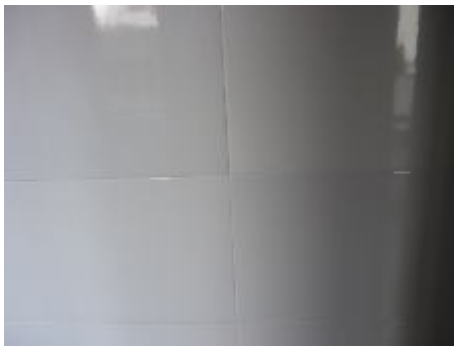
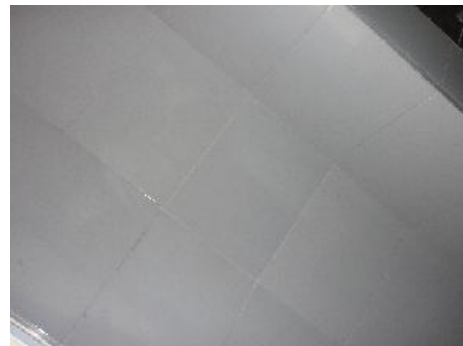
En esta actividad en la obra Sotomayor se presento un problema de tonalidades en los enchapes de muros de los baños como lo muestran las imágenes (Fig. 10 y Fig. 11), esto genero una no conformidad del material suministrado por el proveedor, los muros de los baños se ven con parches que hacen que se perciba la idea de materiales de baja calidad.

Fig. 10. Cambio de tonalidades

Fig. 11. Cambio de tonalidades

Al cabo de una semana de ensayos para acelerar el secado de las losas, los resultados no son satisfactorios y se decide demoler la cerámica colocada en 141 baños, por no cumplir con los estándares de calidad.

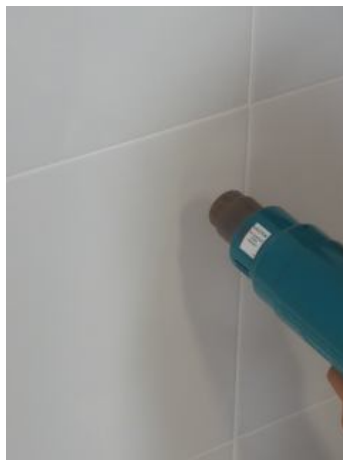
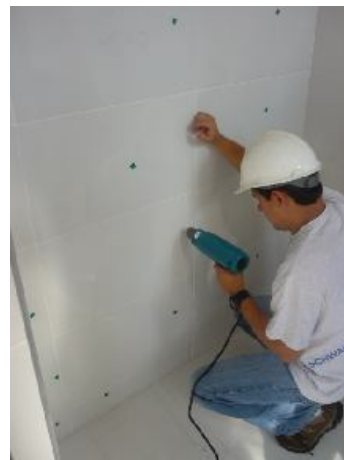
Como respuesta al reporte enviado al proveedor este decide realizar una visita a obra de donde reportaron que las tonalidades se deben a un problema de absorción de agua posiblemente por falta de cocimiento de algunas losas, aunque argumentan que con el tiempo los muros tendrán uniformidad, ellos deciden hacer un acelerado de secado; para esto envían un especialista en el tema que con un secador industrial para comprobar que esa es la solución. (Fig.13 y Fig.14).

Fig. 13 Secador industrial

Fig. 14 Secado de muros

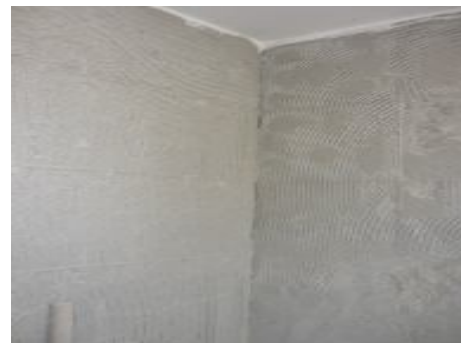
Fig. 16 Demolición de Baños

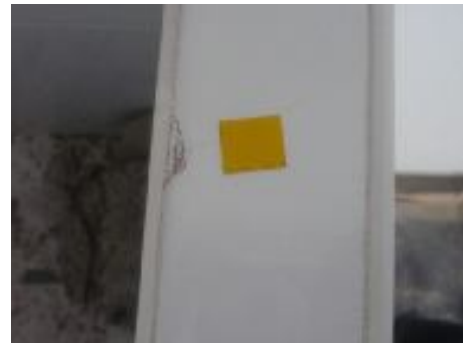
Fig. 19 Losa picada

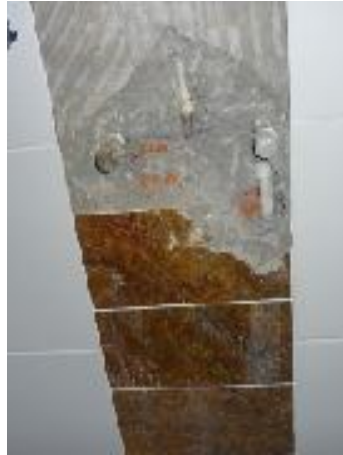
En las instalaciones hidráulicas se verifica el nivel de cada uno de los puntos, y los plomos en el caso de la ducha con sus mezcladores; no obstante siempre existen detalles que pasan y se dan a conocer después, generando un gasto extra cada una de las actividades, en la Fig. 21 y Fig. 22 se observa la demolición de las cenefas decorativas de los muros de los baños debido a que los mezcladores quedaron desplomados, además del trabajo perdido por los enchapadores es necesario realizar nuevamente la prueba hidrostática de presión.

Fig. 21 Demolición de cenefa de mármol

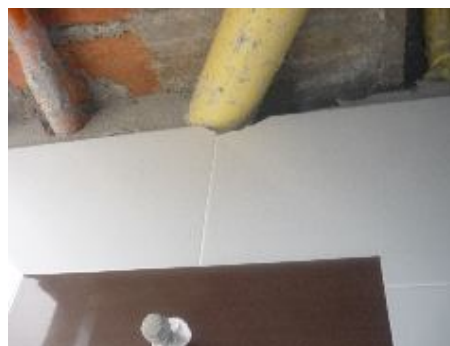
En las instalaciones sanitarias se tiene en cuenta la pendiente de cada desagüe, al igual la revisión del sello hidráulico, el método de ensayo para esta actividad es la prueba de estanqueidad, que consiste en sellar la araña de baños y cocina, llenar hasta un punto, tomar esa lectura inicial, después de 24 horas tomar nuevamente la lectura y comprobar que no existen cambios de nivel debido a fugas, esta actividad se finalizó antes de ingresar a la obra, en el apartamento 502 de la torre A se encontró un desagüe con un nivel muy bajo, lo cual genera un retrabajo, además que le enchapador prefirió pasar de largo, siendo esta una decisión equivocada (Fig. 23)

Fig. 23 Desagüe con nivel bajo

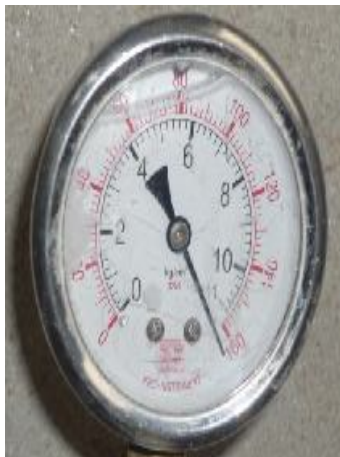
En la Fig. 24 se ve un manómetro cargado a 160 p.s.i. dos horas después el manómetro nos indica que hay pérdida de presión ya que registra 76 p.s.i. (Fig. 25).

Fig. 24 Registro inicial 160 p.s.i.

Se implementó el ensayo hidrostático de presión por apartamento, ya que permite hacer un seguimiento del estado de las redes internas, en los casos donde existe pérdidas de presión se recomienda cargar la tubería a 200 Psi para que esta fuga se muestre a través de los muros.

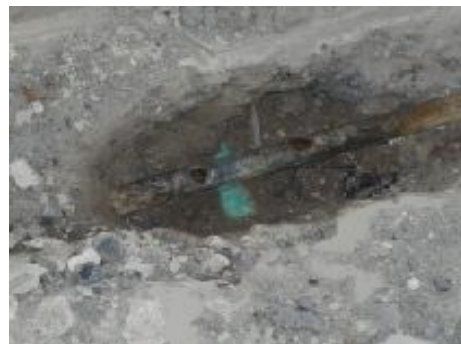
Fig. 28 Tubería perforada

En el apartamento 701 de la torre B la pérdida de presión registrada por el manómetro era instantánea, después de revisar todas las conexiones sin encontrar la respuesta a esta pérdida, se decidió remover el enchape, donde se encontró una tubería perforada (Fig. 28) que no fue reportada oportunamente lo que produjo trabajo extra para arreglar el daño.

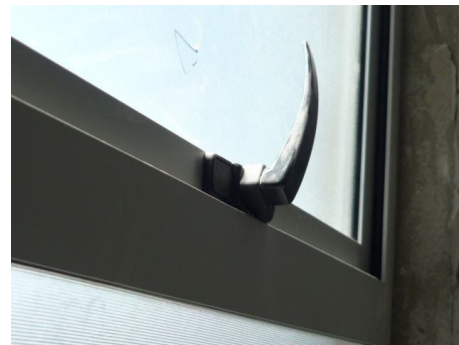
Fig. 35 Seguro no cierra

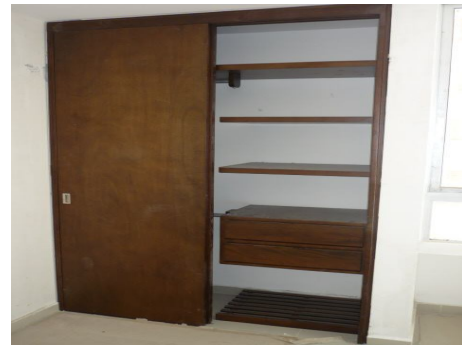
Fig.37 Closet alcoba auxiliar

Se debe organizar de tal forma que exista un control sobre cada una de las personas que tiene contacto con la carpintería ya que es un material de mucho cuidado, y con esto podremos saber quién o quienes serian responsables dado el caso que presente un daño, adicional a esto la protección debe ser inmediata después de la instalación.

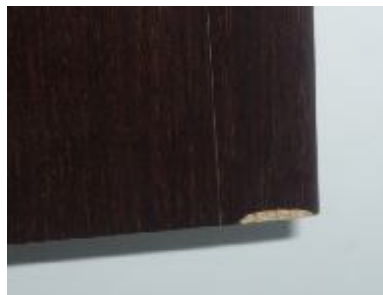
En la Fig. 40 observamos la imagen de un material que llega a obra con un imperfecto ya sea debido a la elaboración, control de calidad en la selección o las condiciones de transporte.

Fig.40 Tablón de cocina con imperfecto

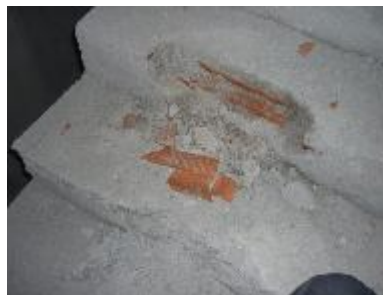
En la actividad de mortero de escalera de punto fijo, se encontró que este estaba relleno con un ladrillo que no corresponde al uso, añadiendo que el mortero se elaboro con arena gruesa y no fina, como estaba previsto; el resultado es desprendimiento de mortero y fractura de ladrillo debido a que esta combinación no alcanza la resistencia de cargas expuestas en obra (Fig. 41).

Fig. 41 Mortero de escalera defectuoso

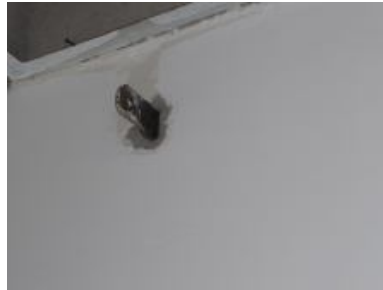
En una visita al apartamento 304 de la torre A, se produce un sentimiento de sorpresa al encontrar después de la actividad de primera mano de pintura, una corbata (Fig. 42), se hace difícil creer como es que pasan diferentes trabajadores; mamposteros, frisadores y pintores sin advertir esto.

Fig. 42 Corbata en alcoba 2

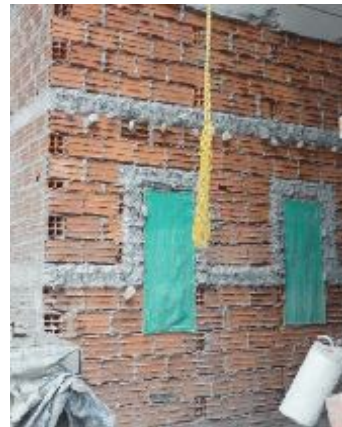
Fig. 46 Descacilada fachada lateral
Apto 03 Torre A

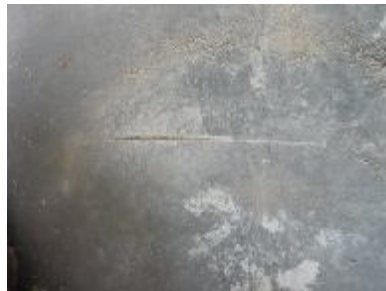
En base a lo anterior un frecuente daño ocasionado en obra, se dio por el trabajo de corte de lozas por parte de los enchapadores, estos no prepararon su sitio de trabajo y realizaron trabajos sobre alfajías y muros con ladrillo a la vista, esto ocasiono daños que tendrán que ser reparados por él (Fig. 47 y Fig. 48).

Fig. 47 Corte de disco en alfajía

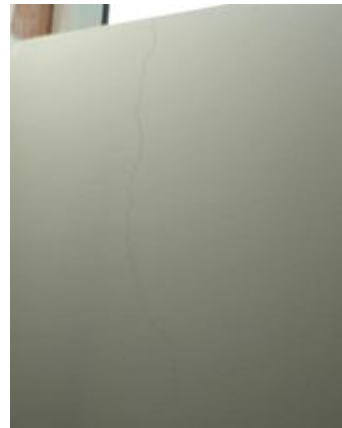
Fig. 54 Dilatación en zona de ropas

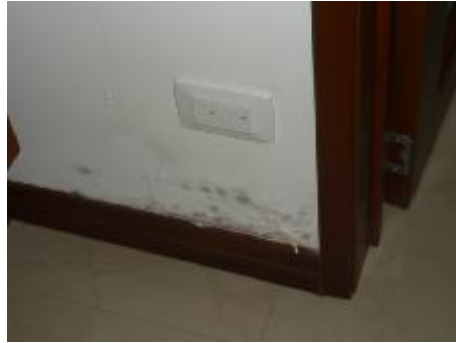
Ya cuando se habla de casos particulares se encontró que algunos apartamentos tienen problemas, por ejemplo el apto 301 presenta una humedad en la entrada a la alcoba principal (Fig. 55), en el apartamento 501 se observa que el lavadero en fibra de vidrio, presenta un agrietamiento en la zona de fregadero (Fig. 56), también se detecto un problema de humedad en el drywall del apartamento 601 (Fig. 57), estos algunos de los detalles que quedaron consignados en las actas de vecindad.

Fig. 55 Humedad en apto 301

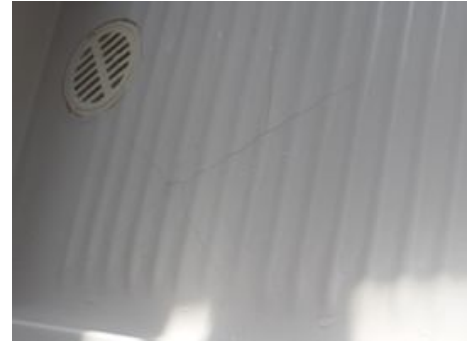
Fig. 56 Lavadero agrietado apto 501

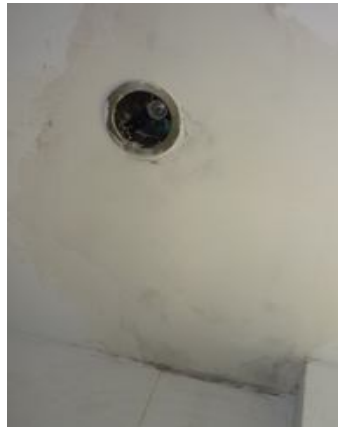
Fig. 57 Humedad Zona de ropas apto 601

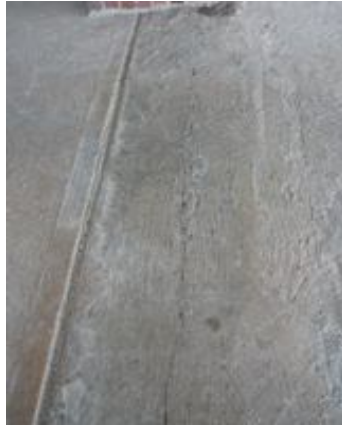
Fig. 58 Fisura en placa de sótanos

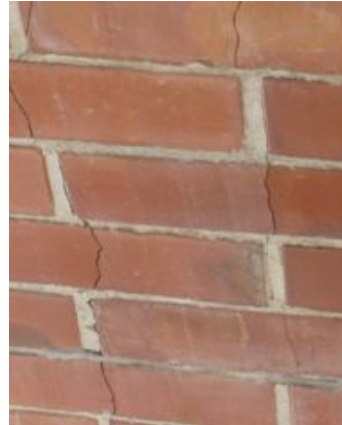
Fig. 59 Agrietamiento en mampostería

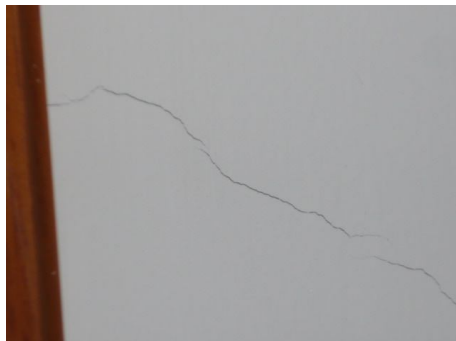
En la visita de apartamentos se vió que casi todos tenían fisuras menores en los muros interiores (Fig. 60) y fisuras en los techos (Fig. 61), también se evidencia el agrietamiento de fachada en el interior, ya que este ocasionó ruptura de enchape de baños (Fig. 62) en algunos apartamentos dejando en evidencia el posible asentamiento, este problema no solo afectó los primeros pisos sino también los últimos ya que se encontraron en el último piso múltiples fisuras (Fig. 63), este tipo de detalles han sido los más frecuentes en la visita realizada a cada uno de los apartamentos, estos detalles se mencionaron en cada una de las actas de vecindad, para dejar en evidencia el estado de estos antes del inicio de obra.

Fig. 60 Fisura muro apto 402

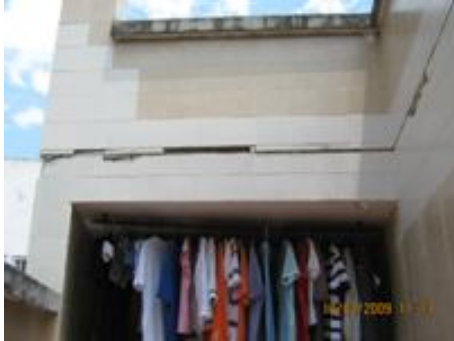
Esta casa es vecina a la casa con dirección calle 48 # 39-36, al realizar la visita, se evidenció que esta casa también se vio afectada por el deslizamiento de tierra, que se produjo en la construcción del edificio tramonti, se ve en la grieta que divide los dos niveles de la casa, desde el patio de ropas (Fig. 67) hasta la cocina (Fig. 68), en las imágenes se ve que la afectación fue significativa, además de esto se observaron otra serie de problemas que posiblemente se ocasionaron a raíz de esto, que son las múltiples fisuras en los pisos (Fig. 69), tanto del primero como del segundo piso, y la fractura del techo del segundo piso en la zona del voladizo (Fig.70).

Fig. 67 Fisura en zona de ropas

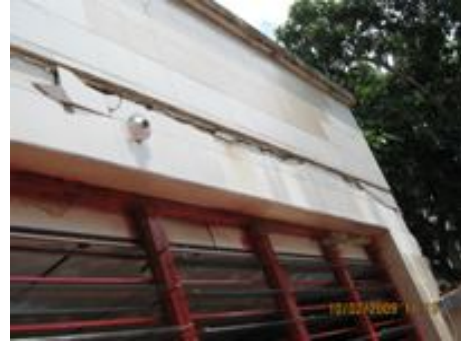
Fig. 68 Fisura en exterior de cocina

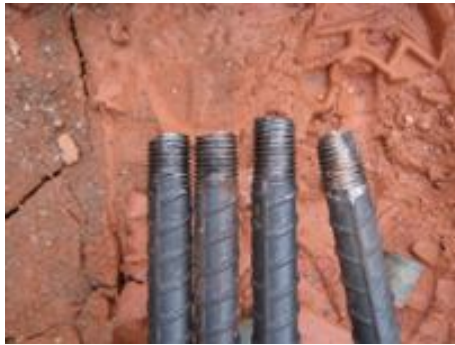
el sistema es efectivo siempre y cuando la rosca esté en perfectas condiciones, ya que de no ser así falla el conector antes de alcanzar la resistencia esperada.

En la Fig. 97 se observa una varilla roscada que presenta un aplastamiento en uno de sus lados y en la Fig. 98 se ve que al colocar el conector el área de contacto se disminuye y es por eso que las fuerzas actúan mas en unos puntos y por eso se presenta la falla antes de tiempo.

Fig. 97 Varillas roscadas

En la obra Casa Puyana se empleó por el método constructivo varilla con conector roscado por no tener espacio para manejar longitudes de traslapo, este sistema no se había trabajado antes en la empresa, por eso se le realizó un estudio y ensayos, donde se llegó a la conclusión que el sistema funciona siempre y cuando las roscas estén bien definidas y al momento de unir el sistema la rosca debe entrar completa al conector, esto es porque así se evita que el área de falla no sea menor al diámetro de la varilla.

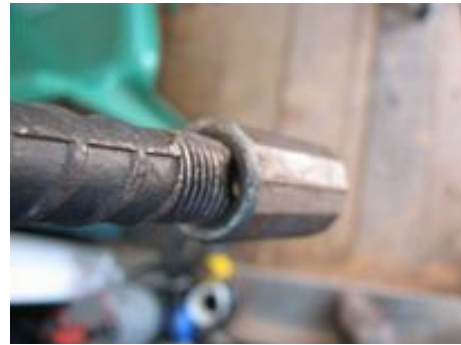
Fig. 98 Varilla con aplastamiento y conector
