APOYO AL SEGUIMIENTO Y CONTROL DE LA EJECUCIÓN DEL PROCESO CONSTRUCTIVO DE LA PAVIMENTACIÓN DE LA VÍA TOLEDO – MIRADOR - BUENA VISTA, SECTOR PR 0+00 – PR 0 + 550 Y LAS CALLES DE LOS BARRIOS BELÉN Y LA PRADERA DEL MUNICIPIO DE TOLEDO, NORTE DE SANTANDER

HEIDY LUCERO CAPACHO FLÓREZ

UNIVERSIDAD PONTIFICIA BOLIVARIANA
ESCUELA DE INGENIERÍA
FACULTAD DE INGENIERÍA CIVIL

2020

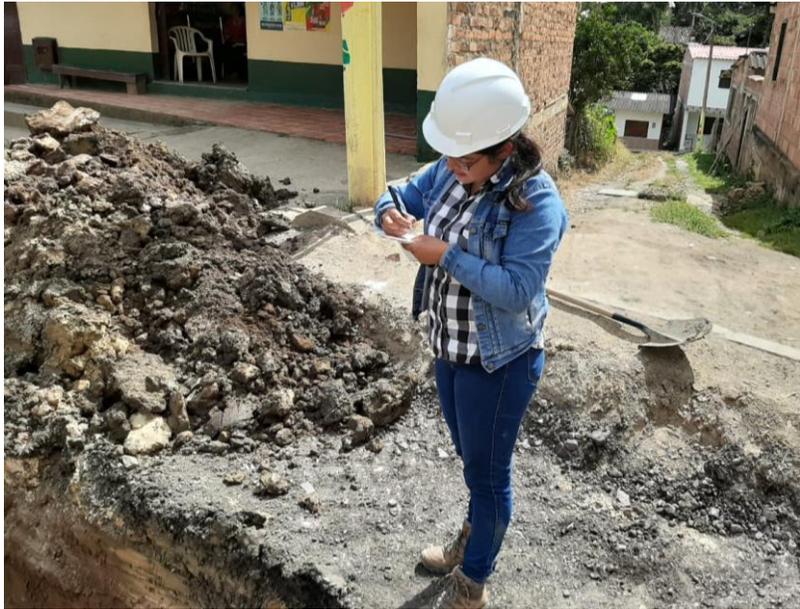
Imagen 7 Registro de Dimensiones de Fallos

En el tramo Belén y la Pradera se presentó fallos, lo cual se hizo necesario intervenirlos excavando para estabilizar con piedra y material de afirmado (recebo). Estos fallos se presentan en la subrasante, lo cual, si no se estabiliza esto traería problemas en el pavimento como fracturas de losas.

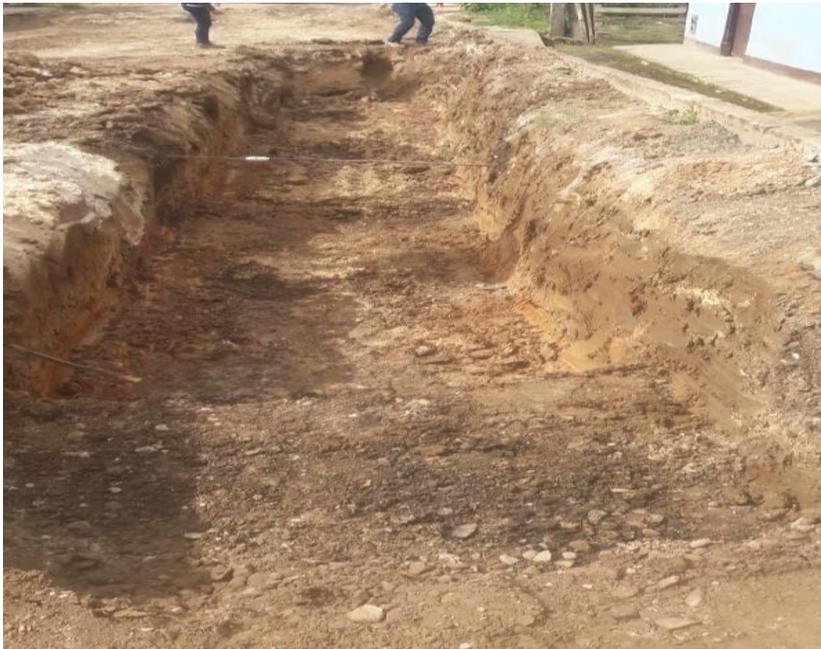
Imagen 8 Fallo

En la imagen 8 se muestra el hueco que se realizó para retirar el suelo arcilloso para poder estabilizar.

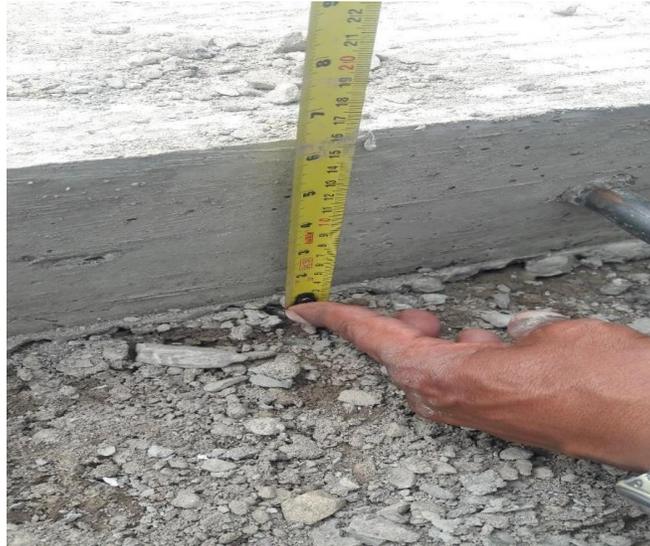
Imagen 27 Medición de Espesor de Losa de Concreto

En la imagen 27 se muestra la toma de mediciones de espesores de losas de concreto que cumplan con 15 cm de espesor.

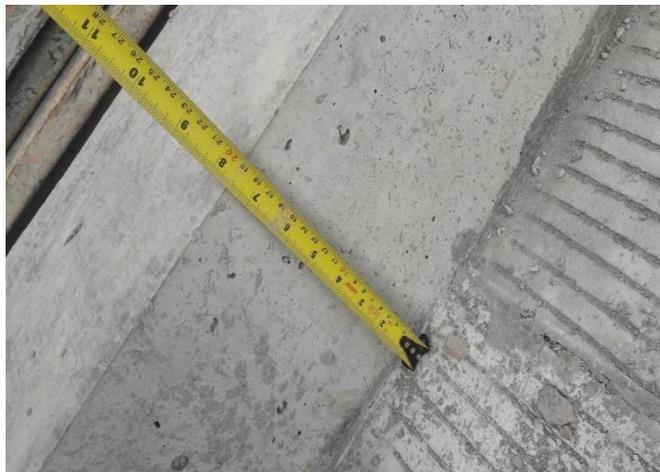
Imagen 28 Medición de Altura de losa al Bordillo

En la imagen 28 se muestra toma de mediciones de la altura de las losas al bordillo, dando como resultado 20 cm de altura.

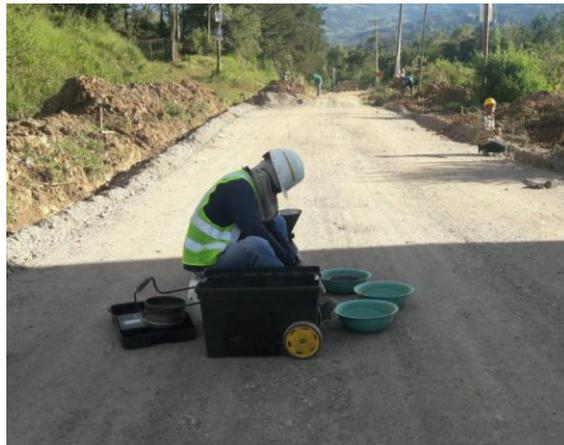
Imagen 32 Toma de densidad de Campo

En la imagen 32 se muestra la toma de densidades de campo que se realizan cada 30 metros, la cual debe dar como resultado mayor a 95% de compactación.

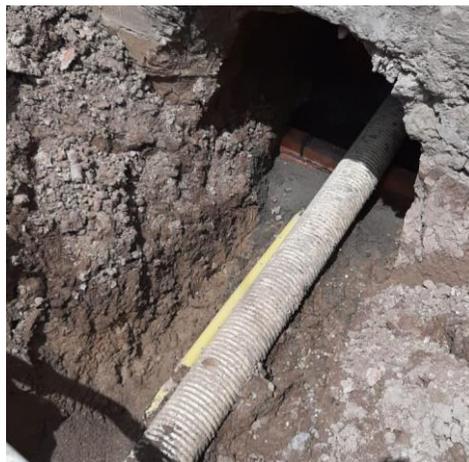
Imagen 46 Instalación de Tubería de PVC

Se realizó cambio de tubería de Gress a tubería de PVC de 8 pulg de un alcantarillado de aguas negras que pasaba por la vía; debido a que había filtración de aguas de escorrentía se realizó una caja donde se recoja las aguas de escorrentías y después se conecta un pozo de alcantarillado con un tubo de PVC de 2 pulg.
