**PRACTICA EMPRESARIAL:
PARTICIPACIÓN EN LA INTERVENTORÍA PARA LA CONSTRUCCIÓN
ESTACIÓN CABECERA DE FLORIDABLANCA DEL SITM DE PASAJEROS
DEL ÁREA METROPOLITANA DE BUCARAMANGA.**

INFORME FINAL

TITULO: PARTICIPACIÓN EN LA INTERVENTORÍA PARA LA CONSTRUCCIÓN ESTACIÓN CABECERA DE FLORIDABLANCA DEL SITM DE PASAJEROS DEL ÁREA METROPOLITANA DE BUCARAMANGA.

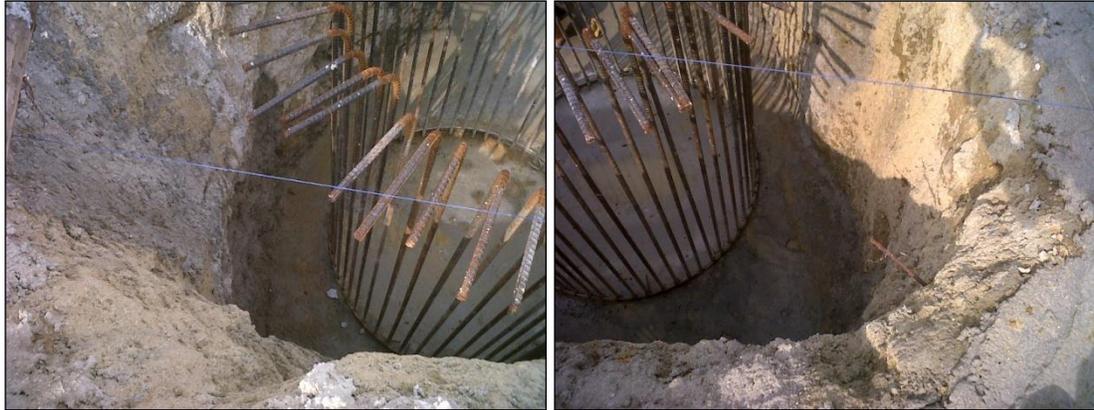
A raíz también de la reiniciación de obra, se encarga la labor de informar de posibles No Conformidades en la realización del producto, siempre en el ámbito técnico de construcción y con registro fotográfico. A partir de esta delegación, se levantan dos No Conformidades, la primera en Febrero 24 de 2010, donde se informa al Ingeniero residente de Interventoría, que el concesionario no está dejando el debido espaciamiento indicado por los planos de diseño para los refuerzos horizontales del fuste en el cajón B-6-B.

Foto 19. No Conformidad dado C4'. Foto 20. No Conformidad dado C4'.

apliquen los correctivos a las No Conformidades y el producto quede mal ejecutado, pasara a ser un producto No Conforme.

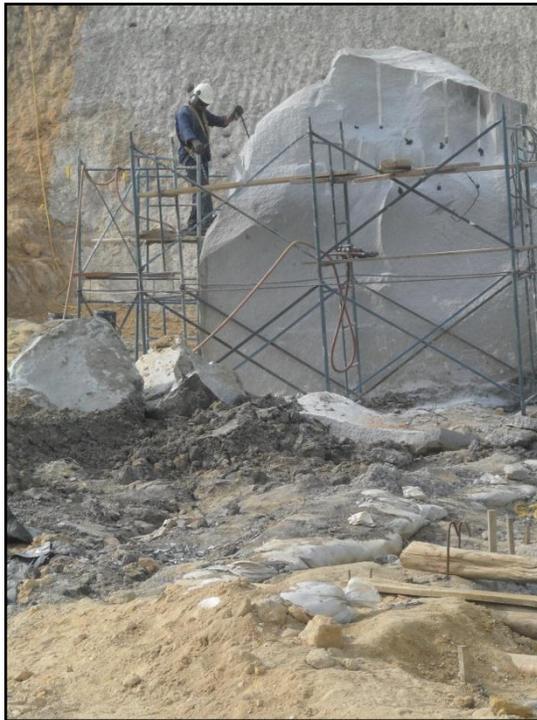
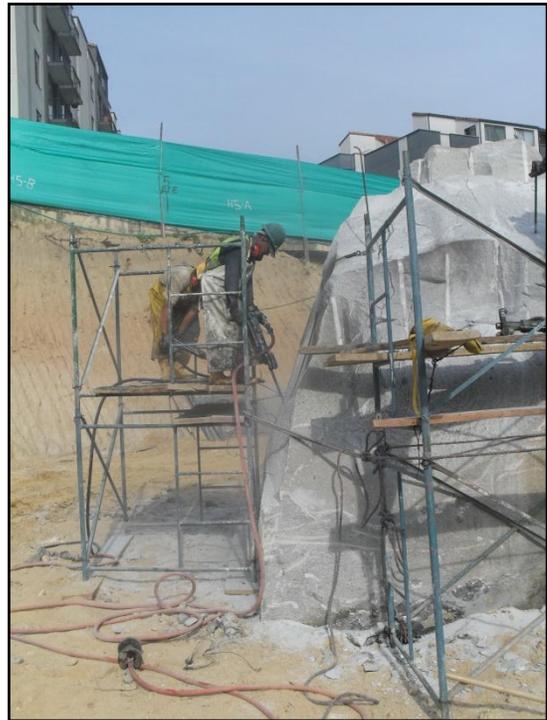
Foto 23. Demolición roca.

Foto 24. Demolición roca.

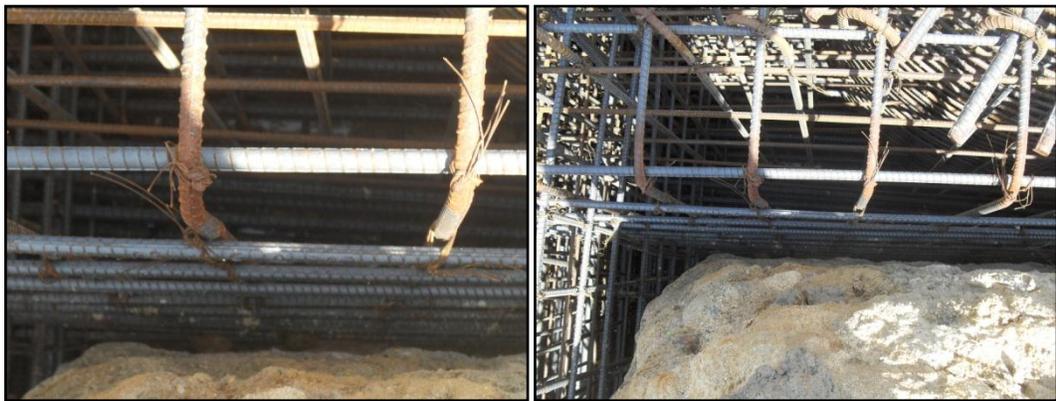
Por otro lado, en la ejecución del armado de acero de los primeros dados de cimentación, se encontraron No Conformidades respecto al espaciamiento que se debe dejar entre el acero y la pared del dado, espacio de recubrimiento. A pesar de que la interventoría ya había detectado y advertido en el momento de la perfilación del dado, que los espacios dejados para el recubrimiento, no eran suficientes.

Foto 25. No Conformidad.

Foto 26. No Conformidad.

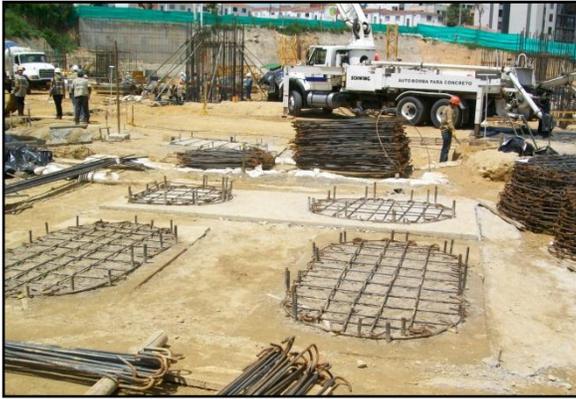
En virtud, de los posibles trabajos en columnas se encontró que el concesionario, esta cometiendo un error al realizar el fuste de acero para las columnas, en una matriz que se encuentra instalada directamente al piso, como se observa en las fotografías 42 y 43. No se aplica la No Conformidad, pues el procedimiento constructivo de columnas no ha sido aprobado. Pero si se indica al concesionario, que la matriz para el acero del fuste se encuentre sobre una placa y no directamente al piso.

Foto 44. Matriz para acero.

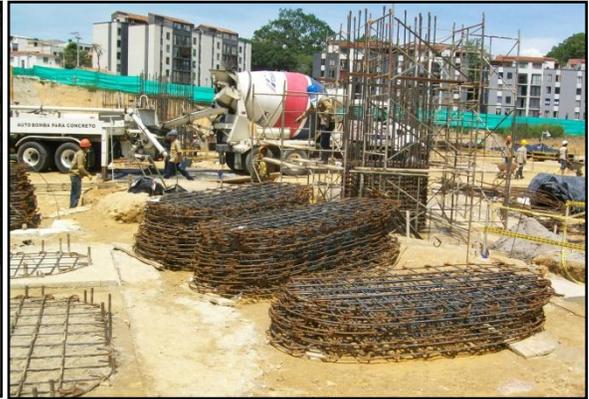
Foto 45. Matriz y fuste de acero.

Como se observa en el registro fotográfico, el concesionario corrigió las matrices para el acero de los fustes de la columna.

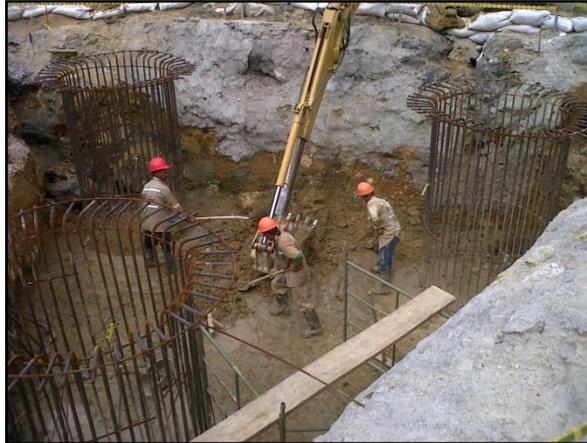
Foto 69. Deslizamiento de paredes en dado de cimentación.

Las condiciones climáticas han afectado la ejecución de la obra, y han hecho estragos, como se registra en la fotografía 69, donde el dado de cimentación se vio perjudicado por las constantes lluvias, ocasionando que las paredes del mismo se viniesen abajo. Por ello fue necesario que una retroexcavadora, con la ayuda de varios trabajadores, sacaran la tierra que cubría el piso del dado de cimentación. Como consecuencia del deslizamiento de las paredes, el dado de cimentación perdió su perfilación original, por lo tanto en el momento de ser construido se deberá implementar un sistema de formaleta, con el fin de proporcionar la forma tipo triangulo de este dado de cimentación.

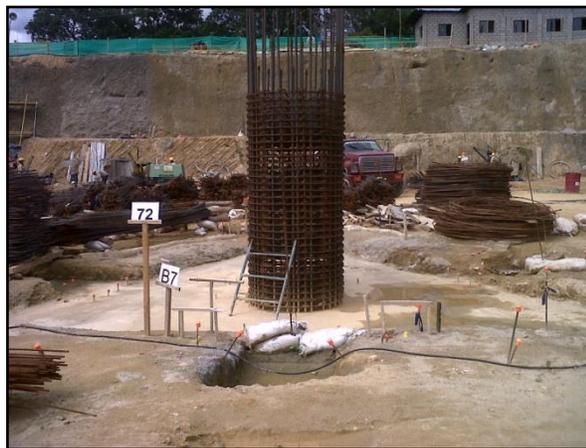
A su vez, se transmite al concesionario, que debe realizar la reparación de los defectos, del primer tramo de la columna de muestra, a la mayor brevedad posible. En las fotografías 81 y 82, también se puede ver, que la columna se encuentra en proceso de curado del concreto, constantemente se le riega agua y además se envolvió en plástico, con el fin de que el agua que se evapora, por las altas temperaturas, quede atrapada dentro del plástico. En esta misma columna se comenzó el trabajo de armado de acero para el segundo tramo, y así ir llegando a la altura de diseño. En el primer tramo se avanzó en 3 metros de altura, de los 8 metros requeridos por los diseños.

Foto 83. Acero primer tramo columna B-7.

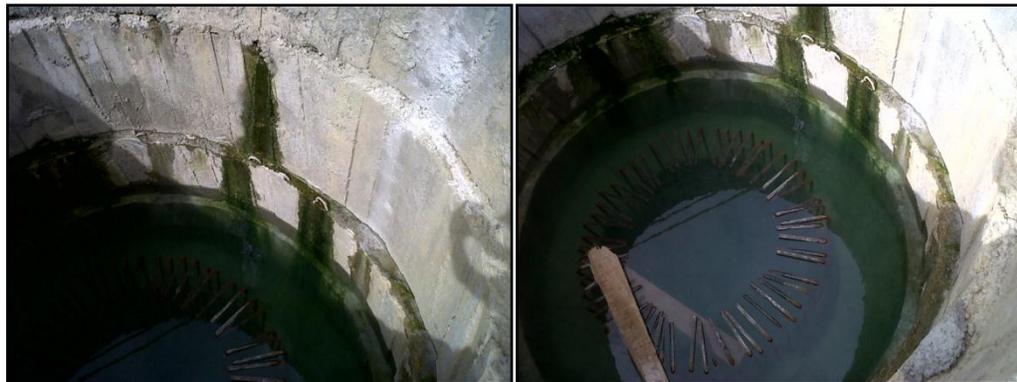
Foto 101. Infiltración cajón.

Foto 102. Infiltración cajón.

Como se observa en el registro fotográfico, y más específicamente por las manchas verdosas, que se perciben sobre las paredes de los anillos, del cajón de cimentación, vienen ocurriendo infiltraciones de agua de nivel freático, hacia los cajones de cimentación. Esto ocurre con mayor frecuencia en las zonas alledañas a los taludes, y se ha observado que un cajón de cimentación de 5 metros de profundidad, y que se encuentra limpio, en 3 horas ya se encuentra lleno de agua debido a las infiltraciones.

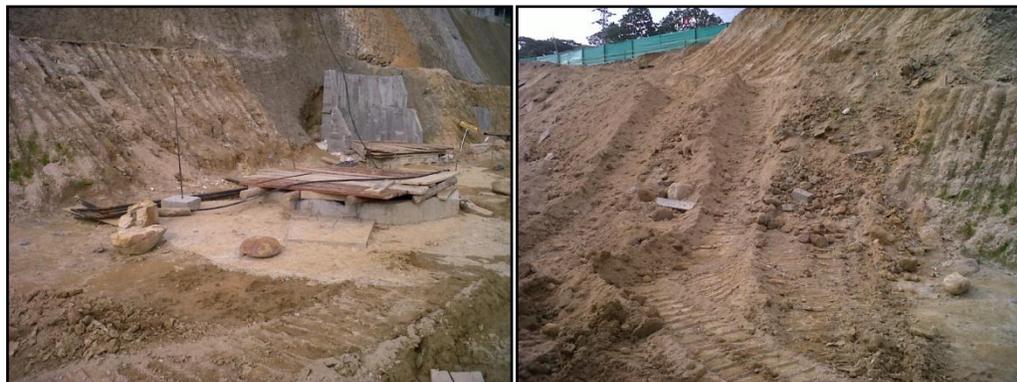
Foto 120. Desestabilización talud. Foto 121. Desestabilización talud.

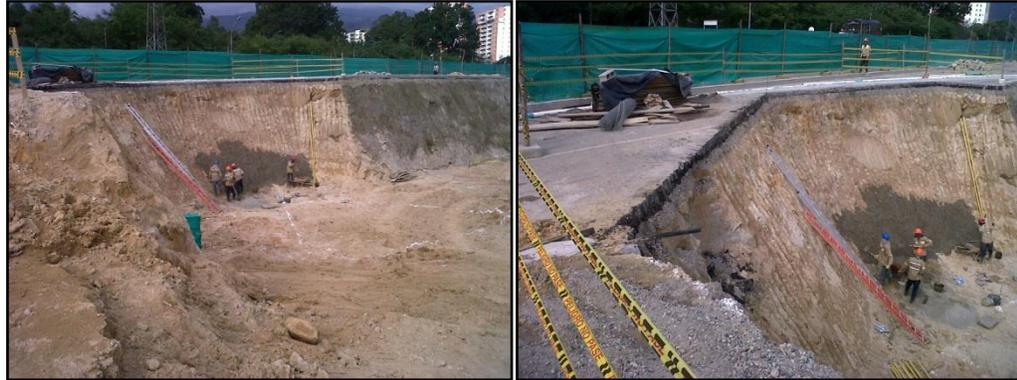
Foto 122. Estabilización talud. Foto 123. Estabilización talud.
