**PRÁCTICA EMPRESARIAL EN LA FIRMA CONTRATISTA ALFONSO
VEGA ALBINO COMO AUXILIAR DE INGENIERÍA CIVIL**

TITULO: PRACTICA EMPRESARIAL EN LA FIRMA CONTRATISTA
ALFONSO VEGA ALBINO COMO AUXILIAR DE INGENIERÍA CIVIL

Este libro resume las actividades realizadas por el practicante en el desarrollo del contrato No 1263 cuyo objeto es “Interventoría construcción del parque acuático el lago – Acualago del municipio de Floridablanca, departamento de Santander, suscrito entre la firma contratista Alfonso Vega Albino y la gobernación de Santander”, desde el proceso licitatorio hasta la ejecución de las actividades propias del contrato.

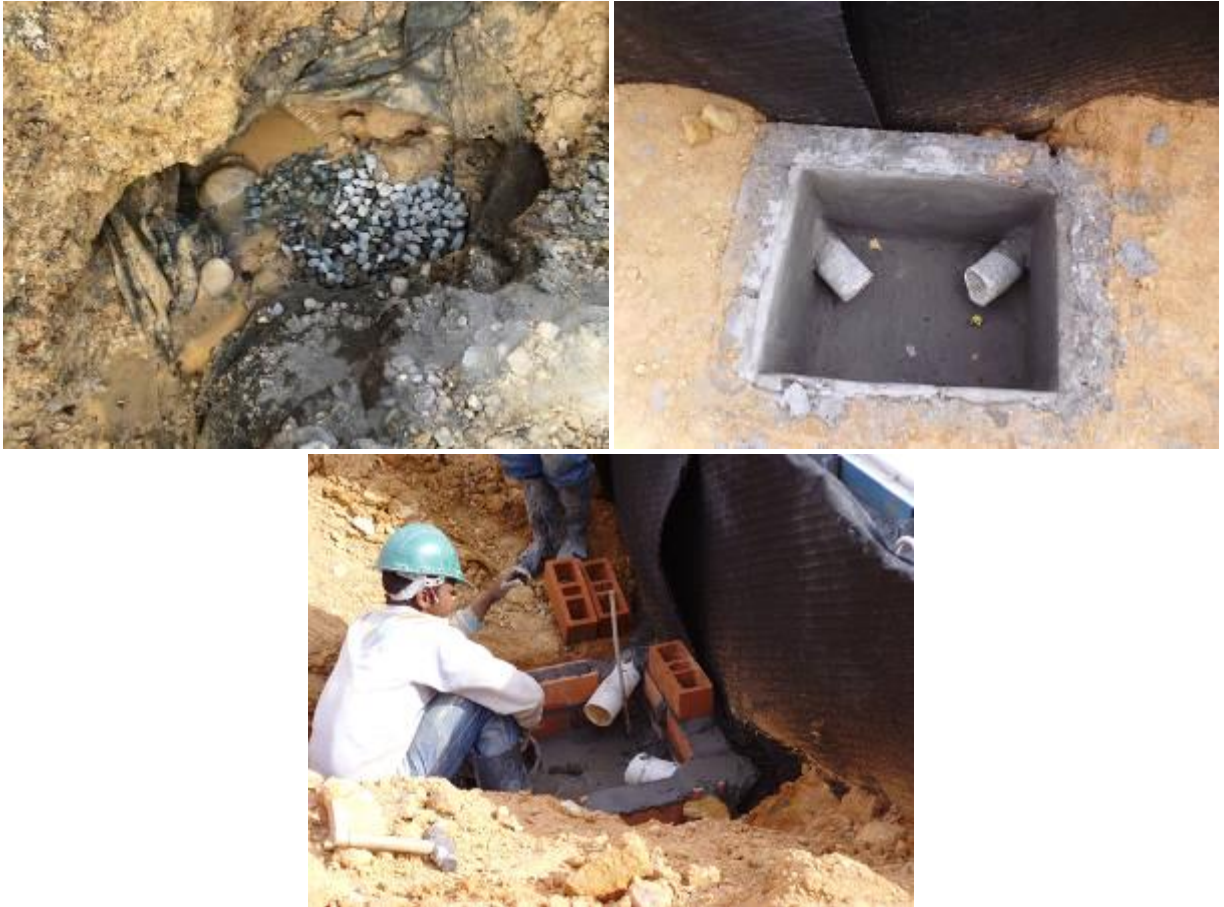
Imagen 9 construcción de filtro rio lento

cálculo la cantidad de material utilizado. En los días siguientes realizó una inspección visual para verificar que no se evidenciaran nuevamente filtraciones.

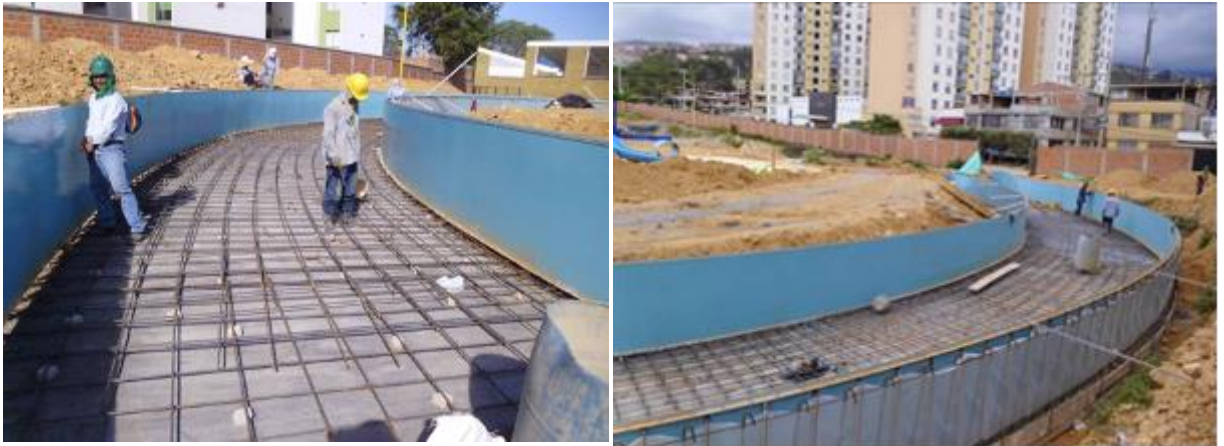
Imagen 13 Figurado del acero de refuerzo

El practicante verifico que los diámetros y que la figuración del acero se realizara en conformidad a lo indicado en los planos y en las especificaciones técnicas, así mismo verifico que los traslapes realizados no fueran menor a 50 cm y las alturas de las parrillas, además realizo control de calidad del material y que este no estuviera oxidado.

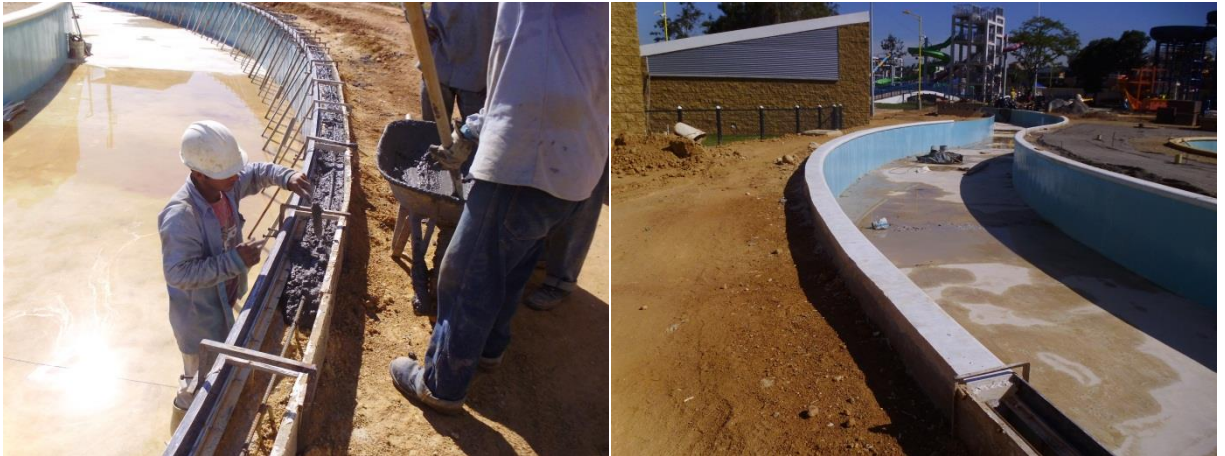
Imagen 17 Fundida de bordillos

Para esta actividad el practicante superviso que la superficie del bordillo quedará completamente liso que no presentara agrietamientos, que cumpliera con las dimensiones, alineamientos y cotas indicados en los planos, esta actividad se realizó con ayuda de la comisión de topografía.

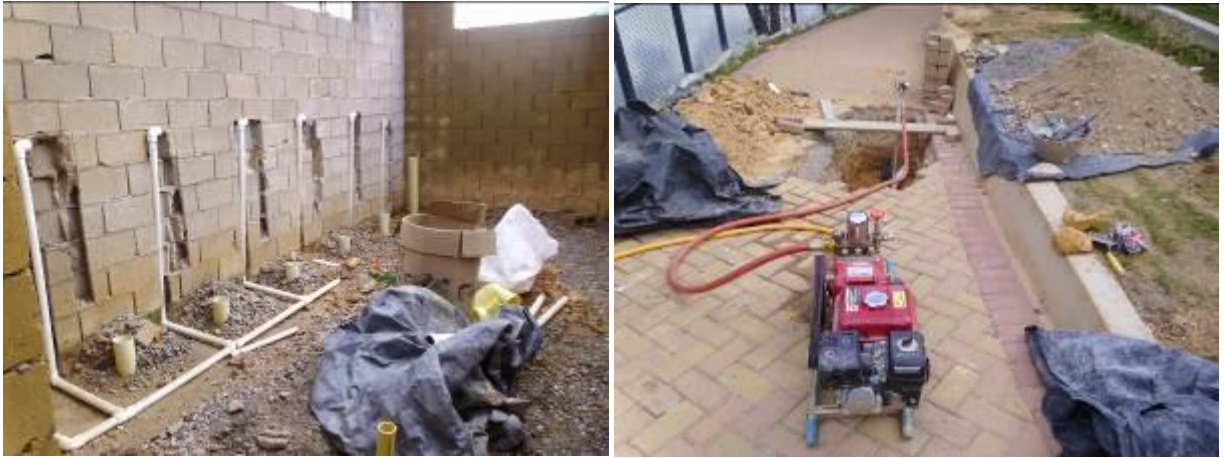
Fuente Imagen 19 autor

Cuando inicio la ejecución del contrato, Acualago ya había construido los desagües subterráneos e instalaciones en tubería P.V.C.

El practicante solicito a Acualago que realizara pruebas hidráulicas y sanitarias de las tuberías para verificar que funcionaran adecuadamente y así el contratista de Parques Acuáticos continuara con las demás actividades.

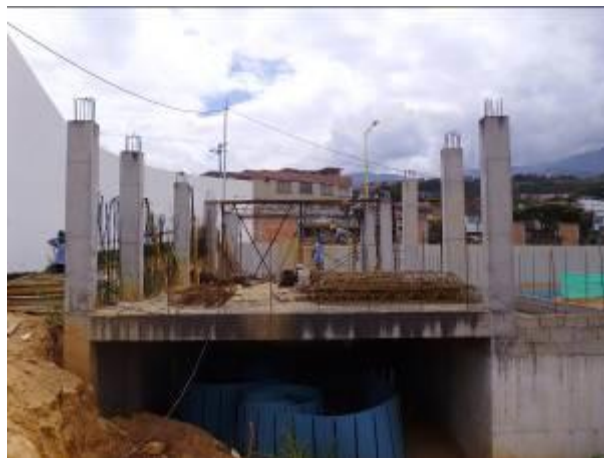
Imagen 25 Estado inicial del cuarto de maquinas

En el cuarto de máquinas de la piscina de olas el practicante superviso que como primera actividad se realizara medición de las columnas para verificar las alturas de estas, y se encontraron unas más altas y otras más bajas que las presentadas en los planos, por tanto el contratista de obra debió nivelarlas para posteriormente realizar la placa. Además se verifico que la distancia entre ejes de columnas fuera como se establece en los diseños, se solicitó a la corporación la certificación de calidad de las obras entregadas por ellos para garantizar que las obras se realicen sobre estructuras debidamente ejecutadas.
