**IMPLEMENTACIÓN DEL MODELO DE CALIDAD PARA LA CONSTRUCCIÓN
DE LA VIVIENDA 3CV+2 APLICADO A LA OBRA GERMANIA DE LA
CONSTRUCTORA MARVAL S.A.**

**MAYRA ALEJANDRA AYALA ULLOA
ID: 94739**

**UNIVERSIDAD PONTIFICIA BOLIVARIANA
SECCIONAL BUCARAMANGA
ESCUELA DE INGENIERÍAS
FACULTAD DE INGENIERÍA INDUSTRIAL
BUCARAMANGA
2012**

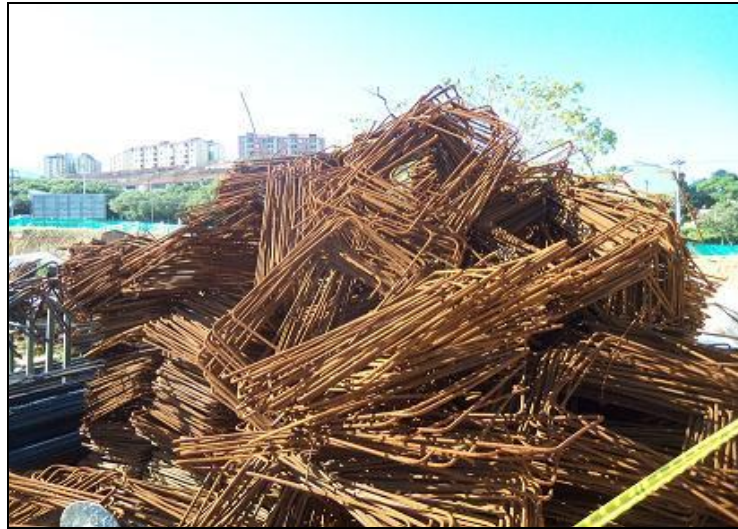
Figura 10. Falta Organización del Hierro

En la obra no se manejó una adecuada planificación por parte de ingeniería y compras en los pedidos de hierro, las cantidades que hay son demasiado altas en comparación con el avance que tiene actualmente la obra.

estos no tenían ninguna clasificación que permitiera la identificación fácil de cada uno de los ítems, tal como se muestra en las figuras 10,11 y 12.

Durante dos semanas el almacenista tuvo apoyo en el almacén, para dedicarse a la adecuación de los hierros y así comenzar a tener un control de estos; con lo cual se logró una mejora en la ubicación, señalización, distribución y demarcación de los hierros tal como se muestra en la figura 13.
