**PLAN DE SEGUIMIENTO, AVANCE Y OPTIMIZACION  
DE OBRA**

**UNIVERSIDAD PONTIFICIA BOLIVARIANA  
FACULTAD DE INGENIERIA CIVIL  
BUCARAMANGA  
2018**

**PLAN DE SEGUIMIENTO, AVANCE Y OPTIMIZACION  
DE OBRA  
CONSTRUCTORA INNOVA S.A.S**

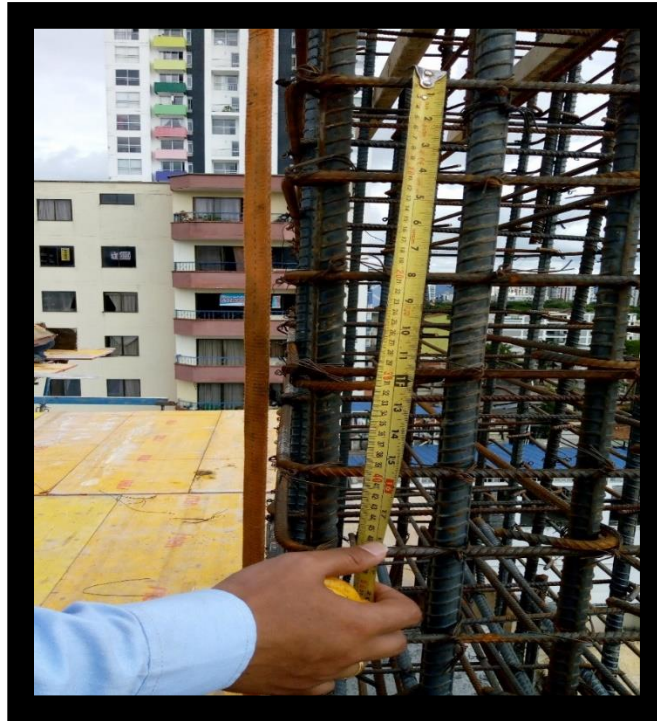
**Ilustración 12 Medición de distancia entre estribos edificio Premium Gold**

Con el objetivo de cumplir con el registro diario de la bitácora de obra, se realizó revisiones constantes del hierro destinado a columnas y vigas en el edificio Premium Gold. Examinando y registrando los elementos verificados.

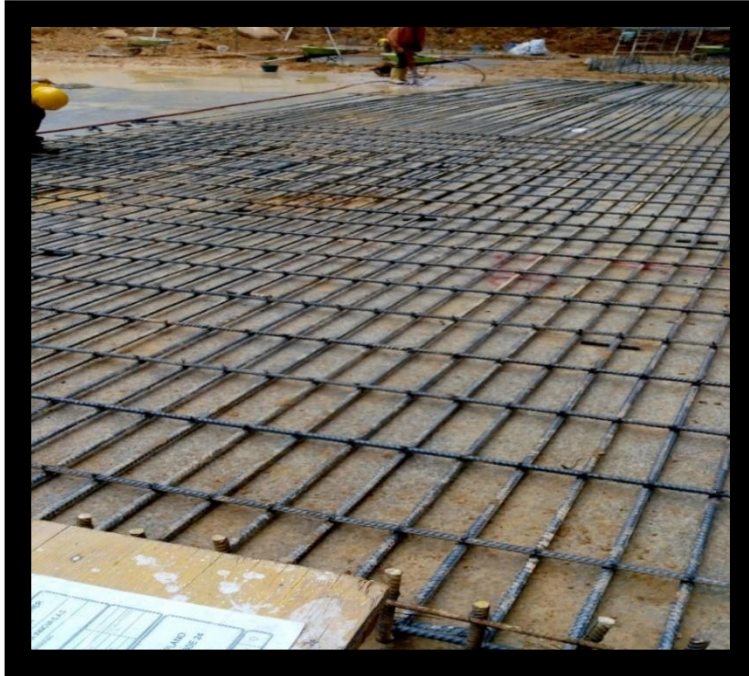
**Ilustración 13: Medición de separación de hierros en parrilla inferior de cimentación edificio Millenium Bussines Tower.**

Cumpliendo con la supervisión del hierro utilizado para la cimentación del edificio Millenium Bussines Tower, ubicado en carrera 27 con calle 45 se realizó revisiones constantes, dando cumplimiento con los planos de cimentación.

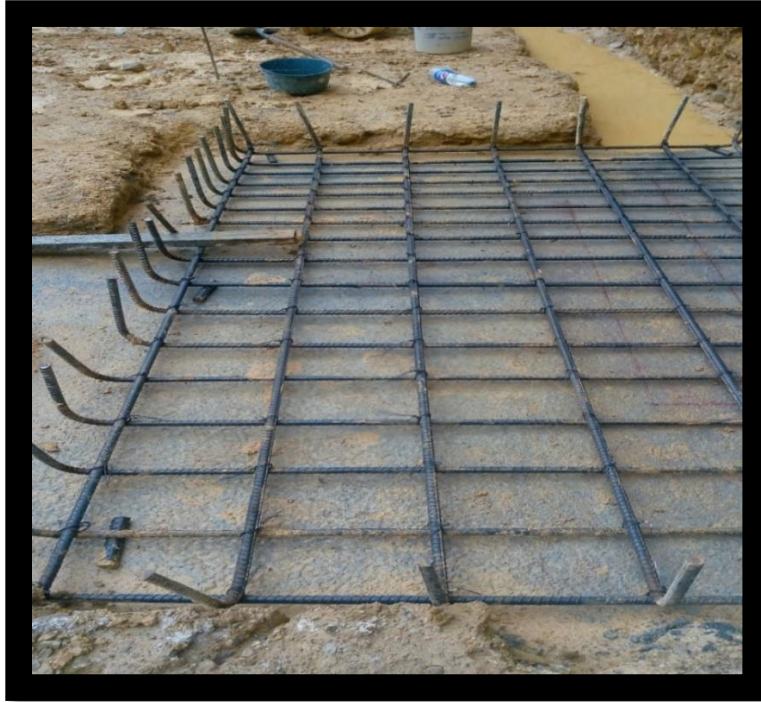
**Ilustración 14: Medición de separación de hierros en parrilla inferior de cimentación edificio Millenium zapata D6**

Cumpliendo con la supervisión del hierro utilizado para la cimentación del edificio Millenium Bussines Tower, ubicado en carrera 27 con calle 45 se realizó revisiones constantes, dando cumplimiento con los planos de cimentación.

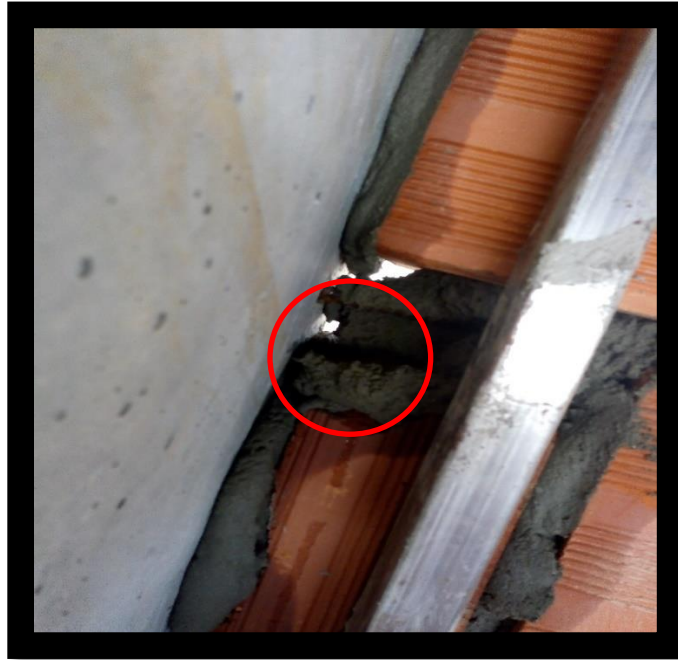
**Ilustración 15: Anclajes para mampostería, en la hilada de ladrillo numero 6**

Se realizó la respectiva inspección de los anclajes de mampostería, siendo estos un elemento (varilla) que da al muro en mampostería una resistencia adicional en los extremos, este elemento impide posibles fracturas y desplomes de material. Se enseña el anclaje de mampostería, cuya ubicación está en los extremos, instalado por medio de herramientas como el taladro.

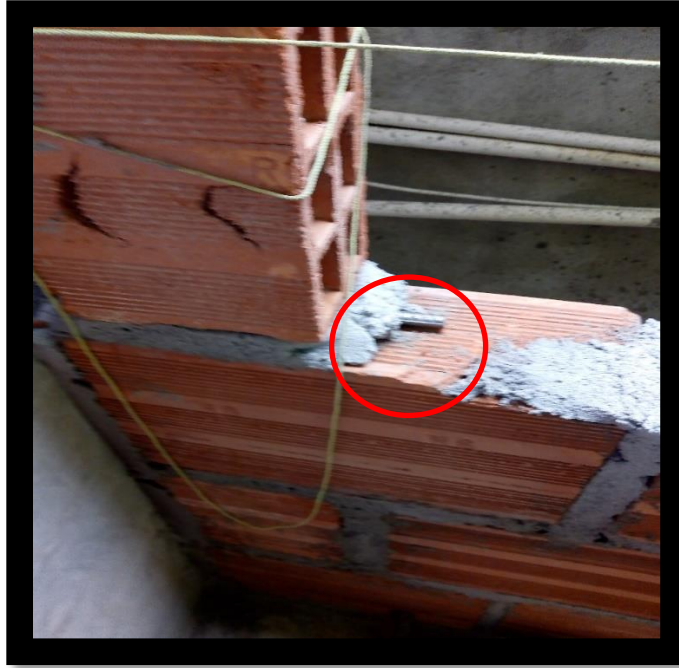
**Ilustración 156: Anclaje para mampostería en la hilada de ladrillo numero 3**

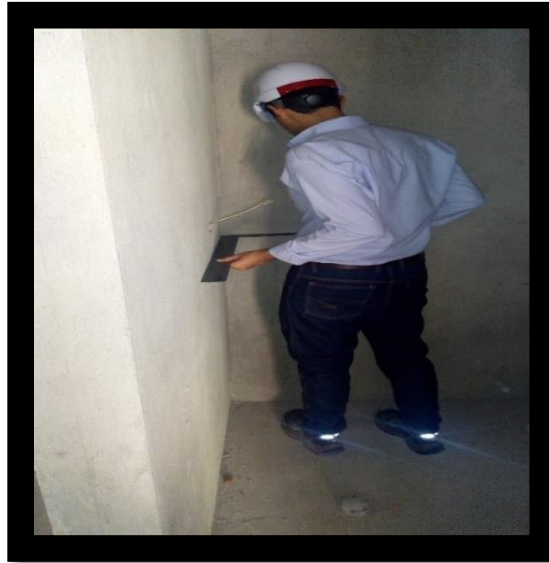
**Ilustración 17: Revisión de escuadras para la verificación de friso**

Con el objetivo de cumplir con los registros de acabados en los apartamentos del edificio Premium Gold, se ejecutó las respectivas revisiones, con elementos como escuadra metálica, plomada, flexómetro y nivel, se inspecciona con la escuadra metálica, noventa grados correspondientes a cada esquina del apartamento.

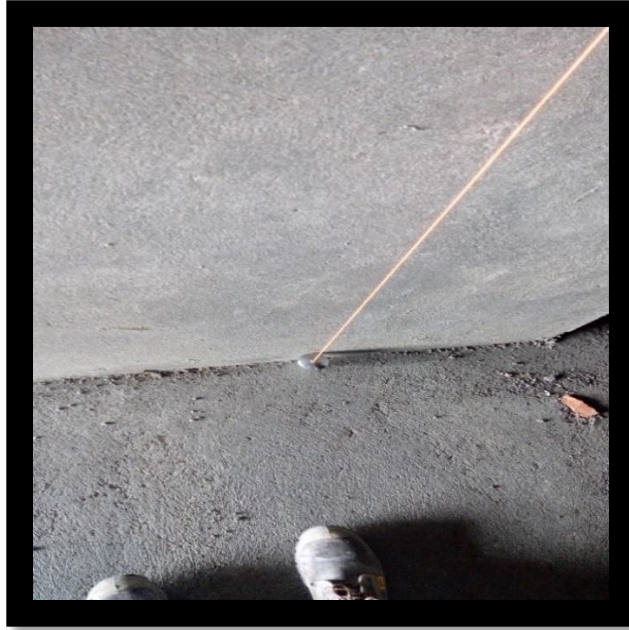
### **Ilustración 18: Revisión de verticalidad en el friso con plomada**

Se realizó la respectiva inspección en la verticalidad de los muros de cada apartamento, con la herramienta plomada (pesa de plomo normalmente, pero puede ser hecha de cualquier otro metal de forma cilíndrica o prismática, la parte inferior de forma cónica, que mediante la cuerda de la que pende marca una línea vertical) colocando la corredera sostenida en el muro, posteriormente dejando caer la plomada aproximadamente 1,20 metros, midiendo la distancia entre el hilo y el muro corroborando que sea constante por todo su trayecto.

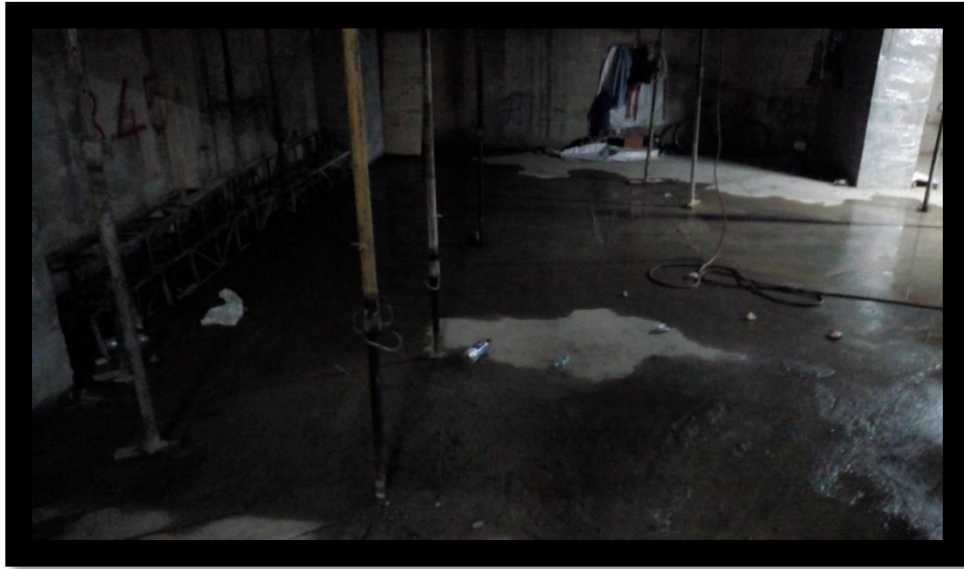
Revisión de posibles humedades: Se realizaron inspecciones todos los días con el fin de evitar la abundancia de agua producto de las fuertes lluvias, impidiendo la proliferación de malos olores y el crecimiento de mosquitos y zancudos en obra.

**Ilustración 169: Humedad en el sótano 1 edificio Premium Gold**

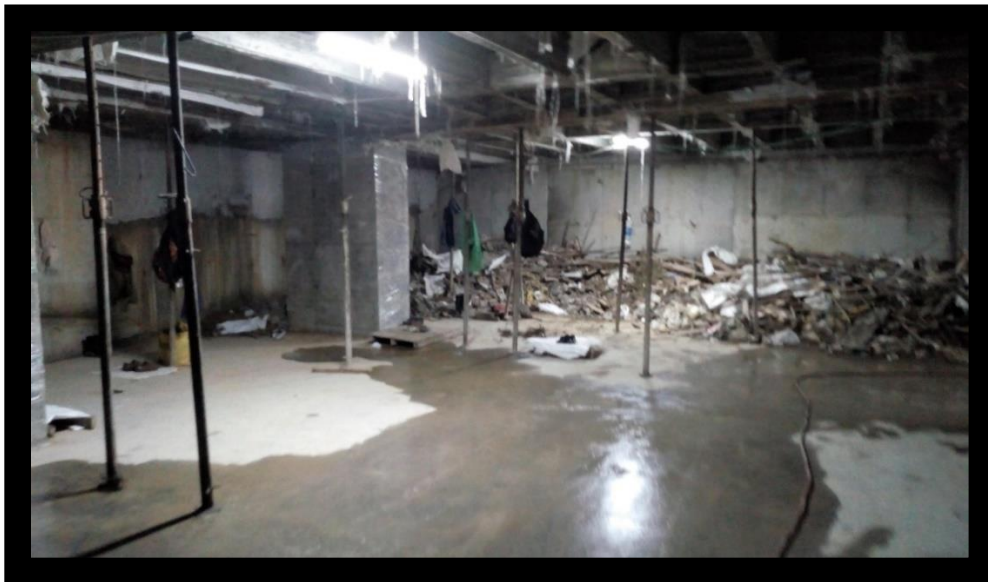
**Ilustración 170: Humedad en el sótano 2 edificio Premium Gold**

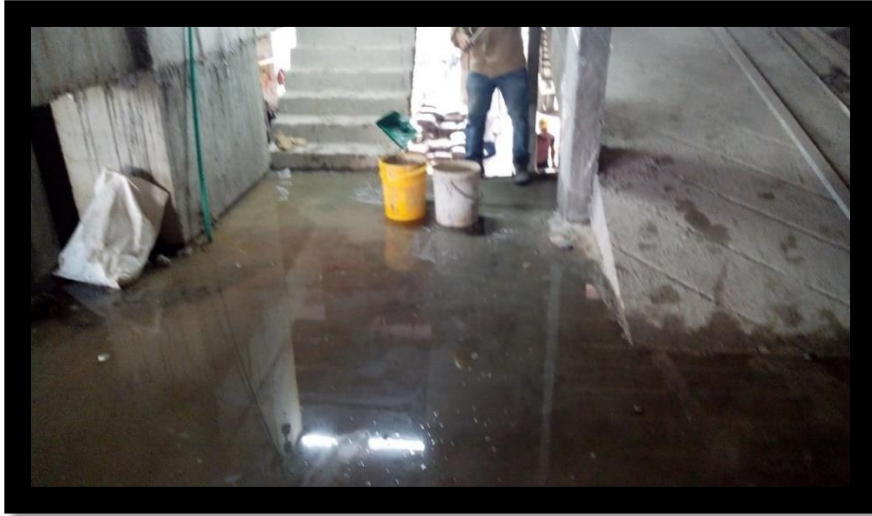
**Ilustración 21: Humedad en semisótano edificio Premium Gold**

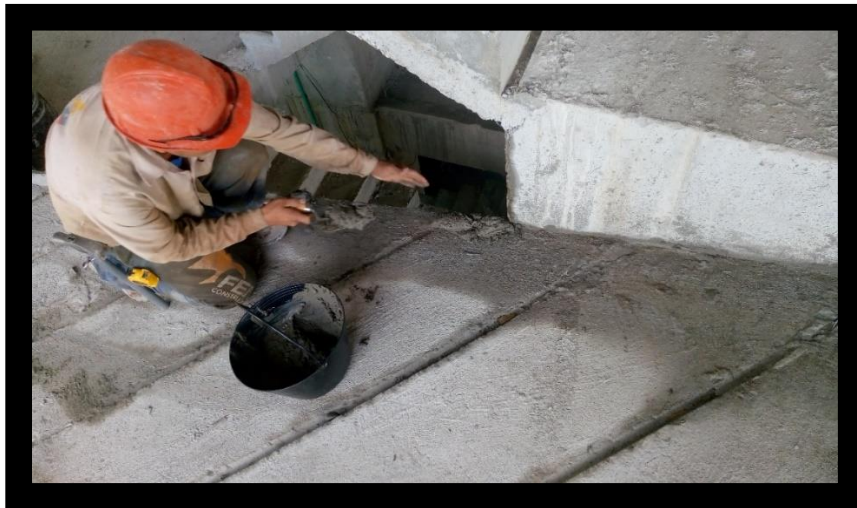
**Ilustración 22: Aplicación de mezcla (poyo) para evitar la filtración de agua en pisos inferiores**

Como medida para contrarrestar la filtración de agua, se examinó cuidadosamente las placas superiores, los espacios por los cuales tenía ingreso el agua producto de las fuertes lluvias y para dar solución a esta problemática se condujo el agua por medio de poyos, los cuales se elaboraron estratégicamente por los extremos de los espacios por los cuales ingresaba el agua pluvial, desembocando en sifones provisionales, destinados a esta labor.

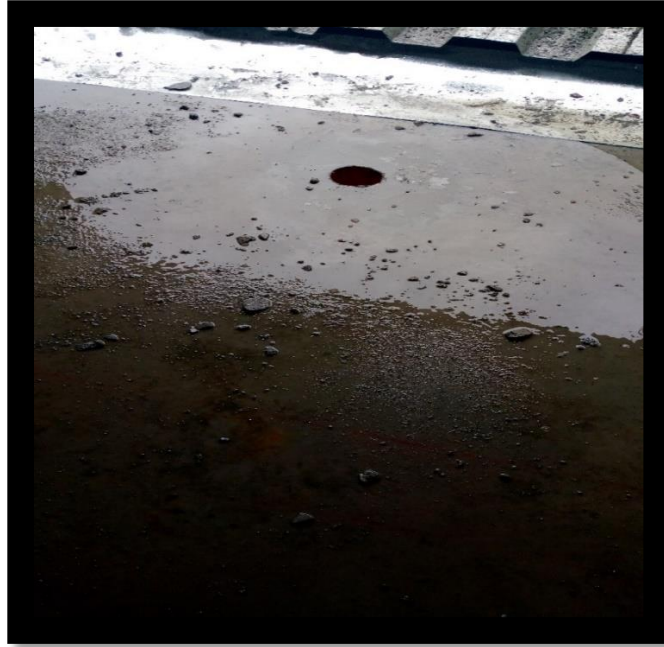
**Ilustración 18: Sifones provisionales para la disposición de aguas lluvias, piso 1**

Para dar solución a la filtración de agua producto de la lluvia, se instaló sifones provisionales, donde desemboca las aguas de las placas superiores, previamente conducidas por medio de poyos, ya elaborados estratégicamente.

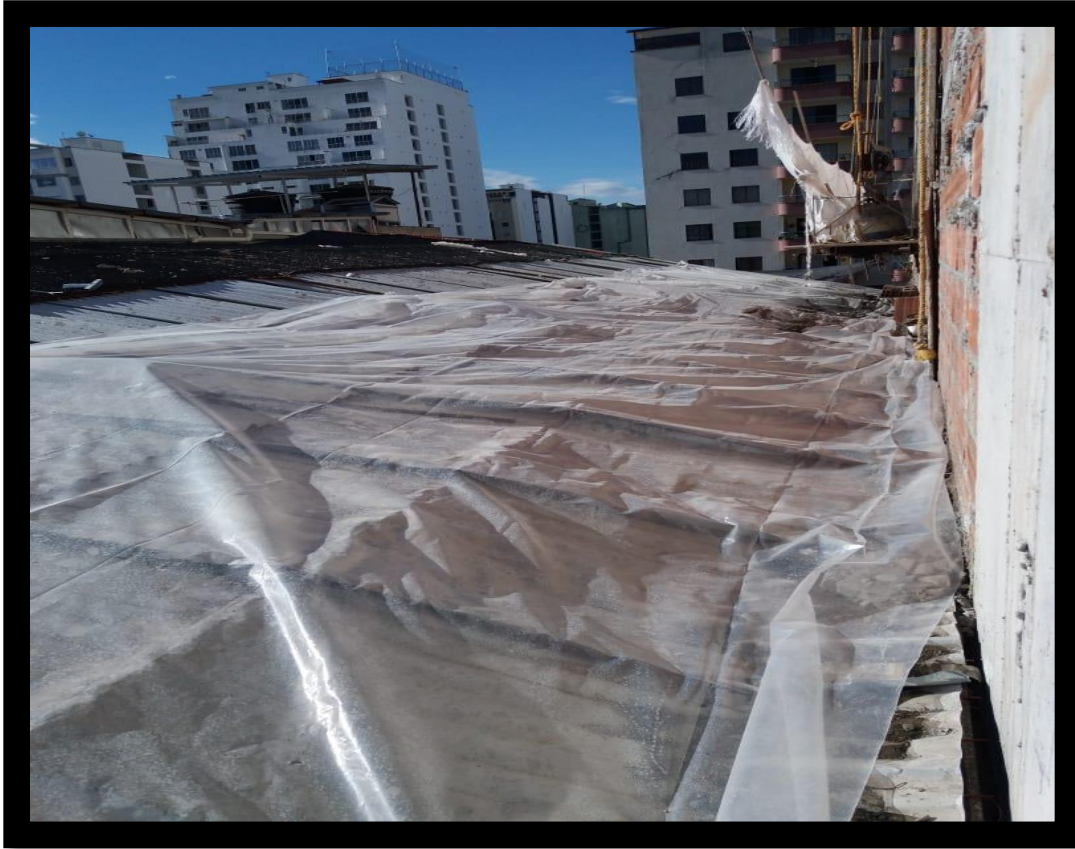
**Ilustración 19: Ubicación de plástico para la impermeabilización en cerramientos de casas aledañas**

Con el motivo de dar impermeabilización en las protecciones hacia las casas vecinas, se instaló plástico por todo el cerramiento, impidiendo el paso de aguas lluvias a casas aledañas a la construcción.

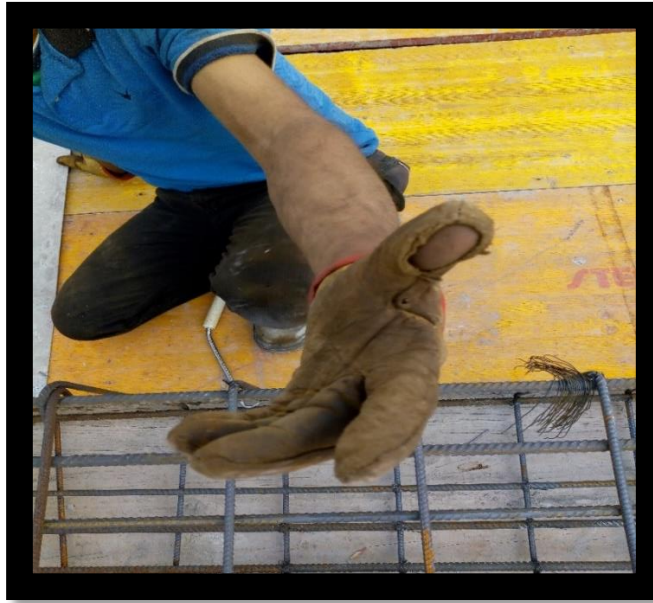
**Ilustración 20: Elemento de protección (guantes) desgastados.**
