**PLAN DE MEJORAMIENTO DE LA CALIDAD DEL SERVICIO DE RUTA URBANA
PRESTADO POR LA CONTRATISTA AMTUR, PARA LA SUPERINTENDENCIA DE
SERVICIOS CORPORATIVOS EN CARBONES DEL CERREJON LIMITED**

Proyecto de grado presentado como requisito para optar al título de:

INGENIERA INDUSTRIAL

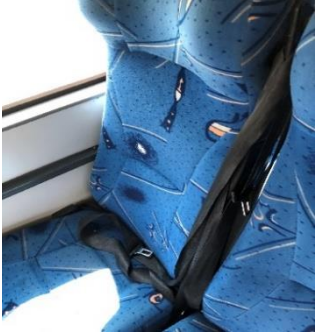
3	4002	Se realizó el arreglo pertinente.	Mantenimiento	24/Abril/2018	Junio/14/18	CERRADA	Cinturones de los puestos, 5, 8 y 12 atascados.

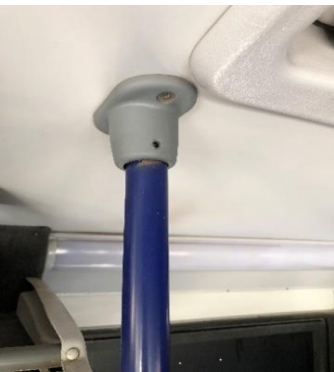
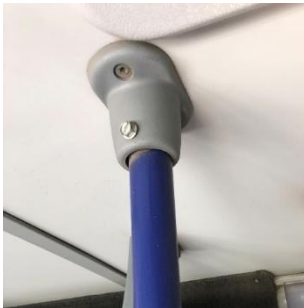
Se colocaron los tornillos	Mantenimiento	Mayo/30/18	CERRADA	Baranda de la parte trasera de la cabina de pasajeros sin tornillos.

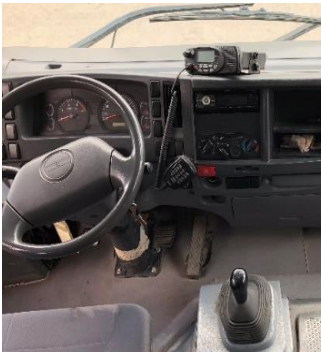
9	4008	Se requiere revisar esta situación y realizar el arreglo pertinente	Mantenimiento	Abril/4/2018	Mayo/8/2018	ABIERTA	Base de manubrio sujeta con cinta de papel SIGUE IGUAL

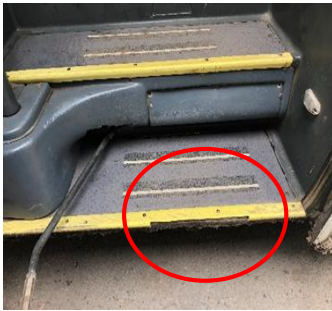
Cambiar el estribo de abordaje de la puerta principal	Mantenimiento		ABIERTA	Estribo de abordaje de puerta principal partido.

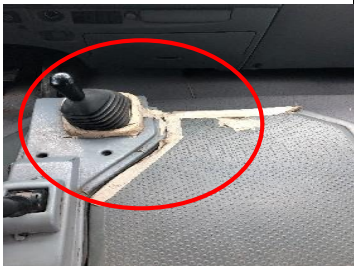
Se requiere revisar esta situación y realizar el arreglo pertinente.	Mantenimiento		ABIERTA	Barra y tapa de motor aseguradas con cinta.

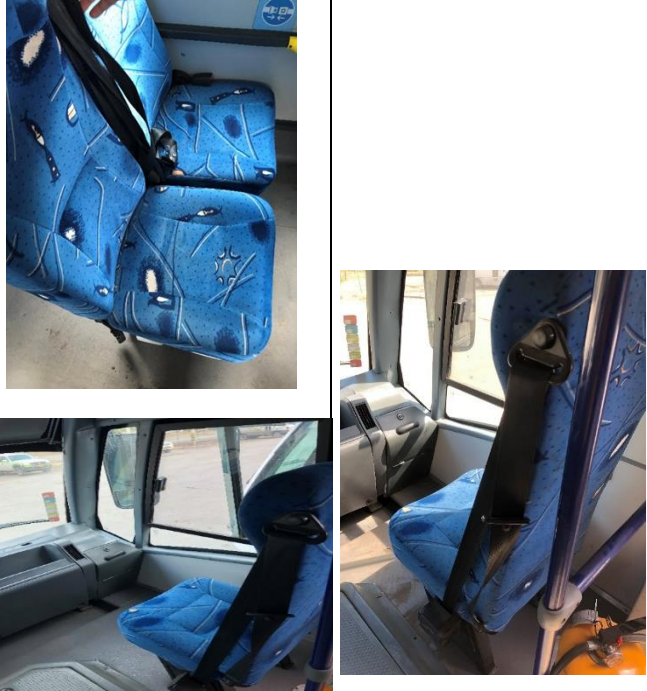
<p>11</p>	<p>4010</p>	<p>Cinturones subestandar. El cinturón de la silla ubicada en la cabina del conductor está atascado.</p>	<p>Mantenimiento</p>	<p>Abril/4/2018</p>	<p>Mayo/30/18</p>	<p>CERRADA</p>

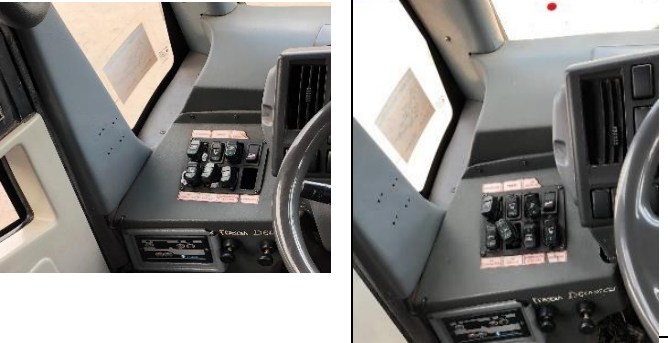
<p>12</p>	<p>4011</p>	<p>Se realizó el cambio de botones</p>	<p>Mantenimiento</p>	<p>Abril/20/2018</p>	<p>Abril/24/2018</p>	<p>CERRADA</p>	<p>Botones con acunados con papel</p>

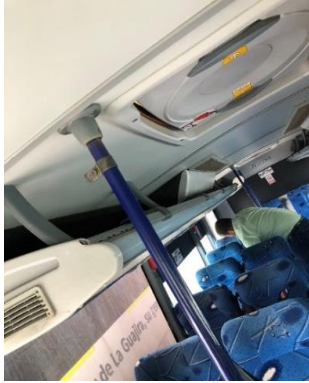
Se colocó el espejo	Mantenimiento		Mayo/8/ 2018	CERRADA	Cabina de pasajeros sin espejo retrovisor delantero. Sigue igual

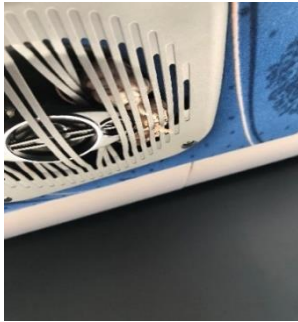
Se arreglo	Mantenimiento	Mayo/8/ 2018		CERRADA	Parlante en mal estado (Nuevo hallazgo)

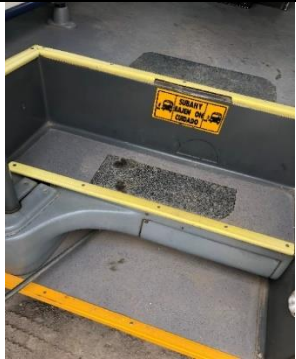
13	4012	Se cambió el estribo de abordaje	Mantenimiento	Abril/16/2018	Mayo/9/2018	CERRADA	Estribo de abordaje de puerta principal partido. (SIGUE IGUAL)

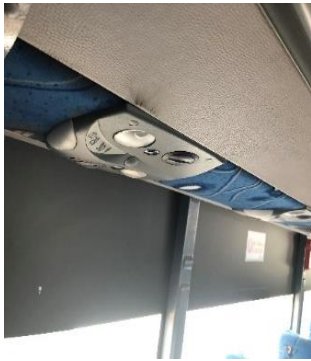
Se realizó limpieza en el sistema de aire acondicionado.	Mantenimiento		Mayo/9/2018	CERRADA	Saturación de polvo en el sistema de aire acondicionado
