**SUPERVISIÓN AMBIENTAL Y OTROS TRÁMITES DE OBRAS CIVILES EN LA
CDBM**

**PRESENTADO POR
JULIÁN CAMILO ÁNGEL MANRIQUE
ID: 000271777**

**UNIVERSIDAD PONTIFICIA BOLIVARIANA
FACULTAD DE INGENIERÍA CIVIL
BUCARAMANGA
2019**

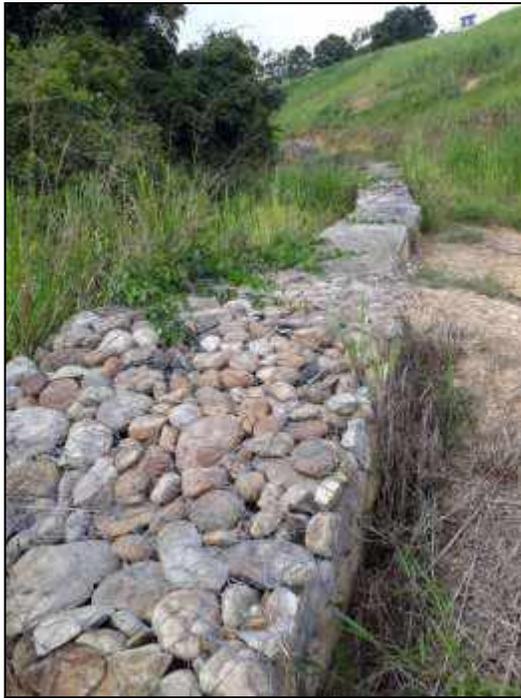
FIGURA 7. Comienzo del muro en gaviones

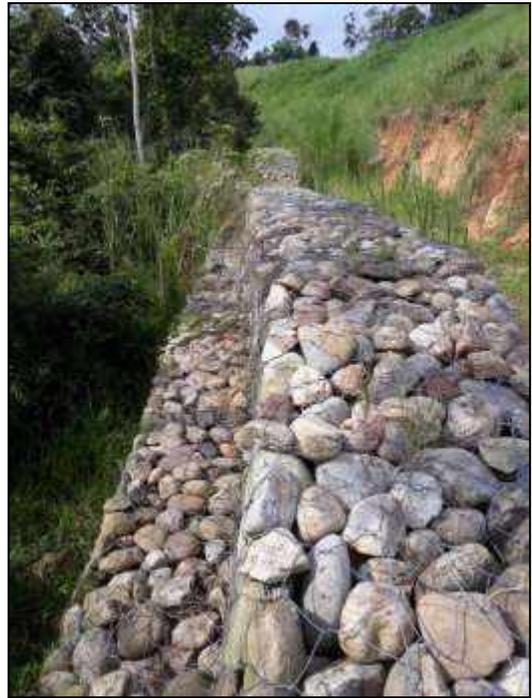
FIGURA 8. Prolongación dos escalones del muro en gaviones

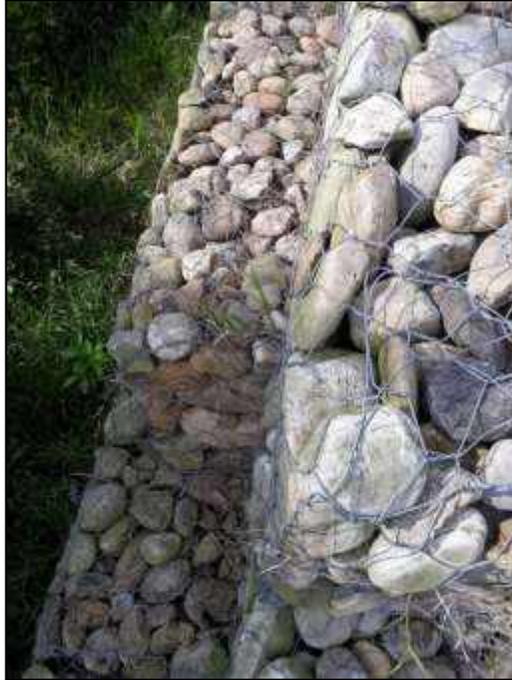
FIGURA 9. Gaviones de 90 cm de ancho

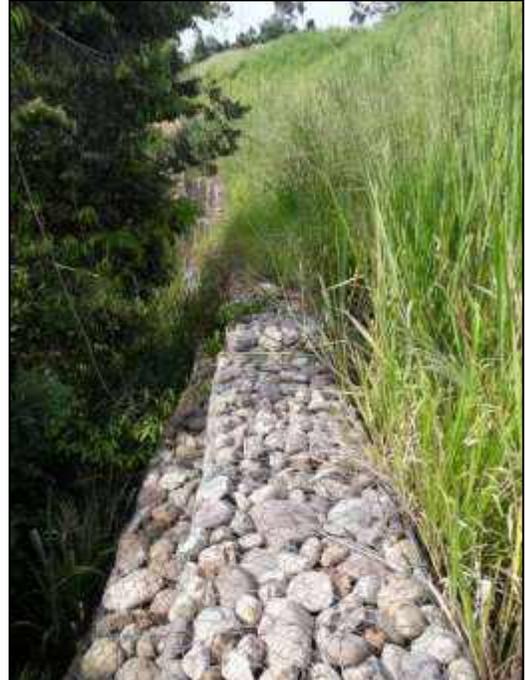
FIGURA 10. Densidad vegetal en gaviones

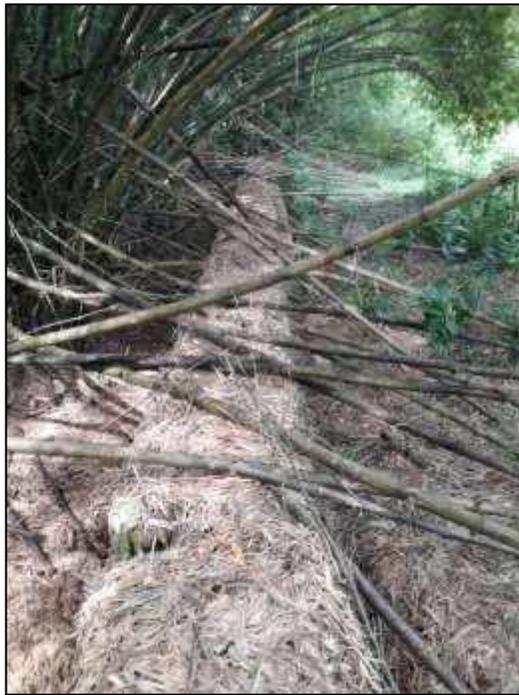
FIGURA 11. Muro en gaviones Juan David II

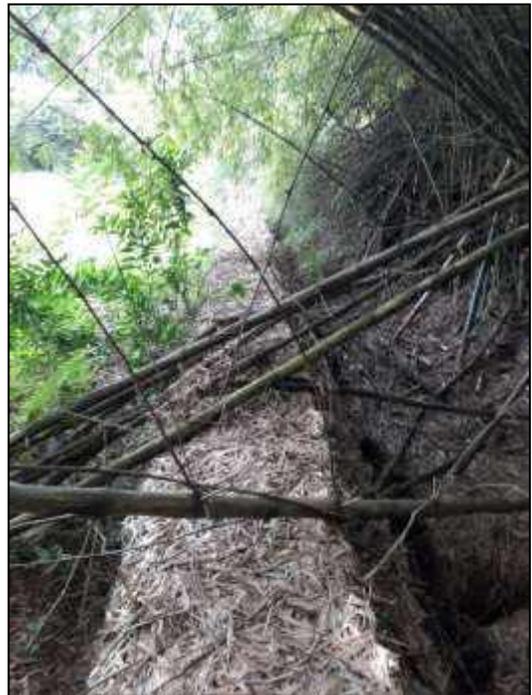
FIGURA 12. Cobertura de bambú sobre muro de gaviones

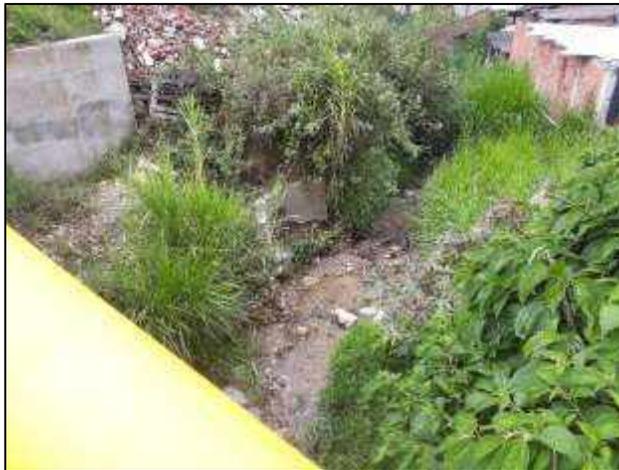
FIGURA 19. Rivera Izquierda

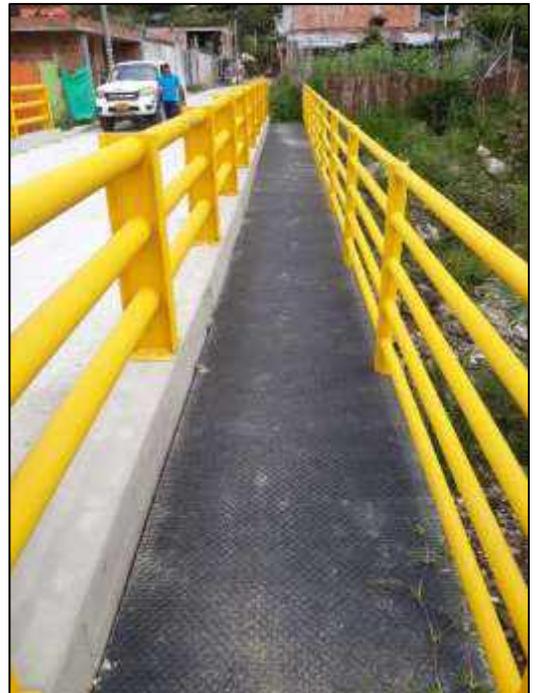
FIGURA 20. Puente peatonal de Charta

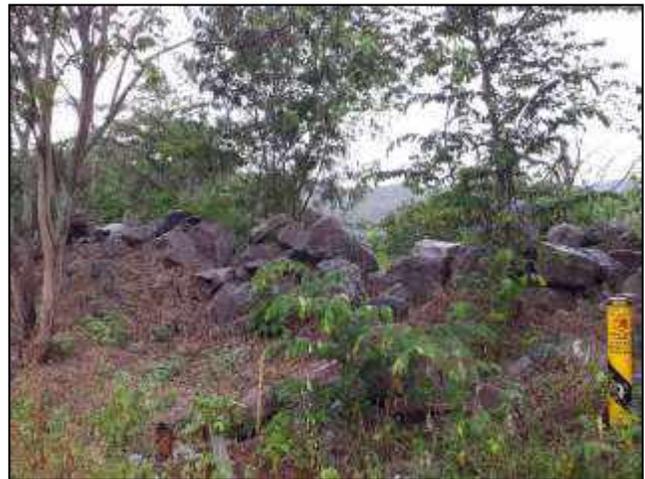
FIGURA 36. Enrocado en la frontera con Rio Frio

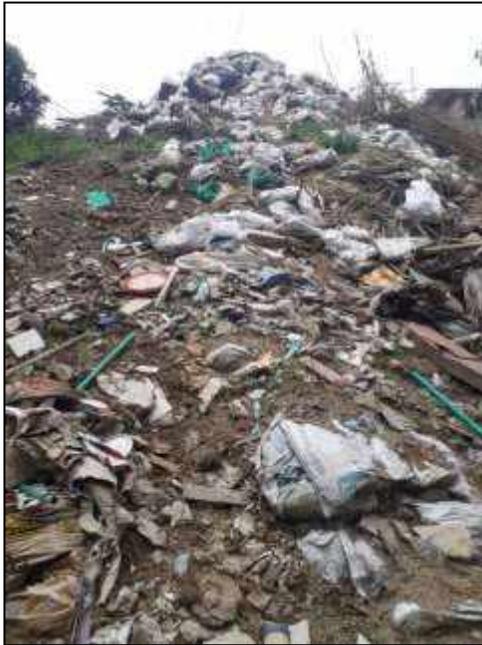
**FIGURA 65. Se observa el talud
lleno de RCD**

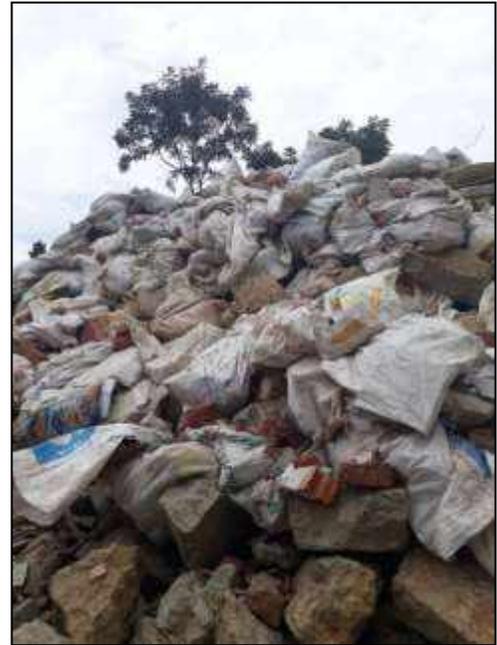
FIGURA 66. Se observa el RCD

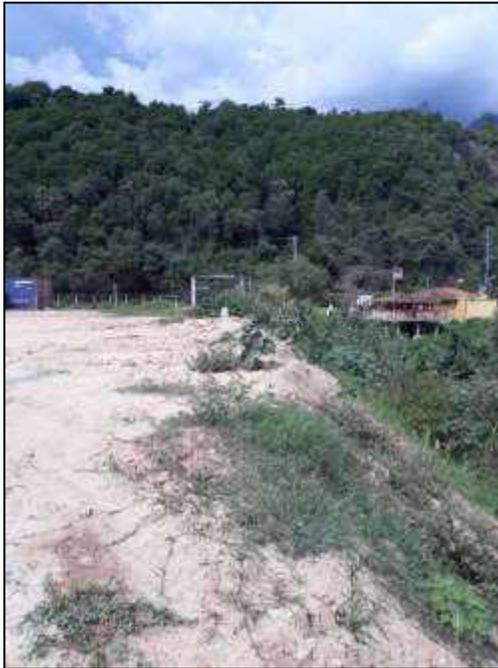
FIGURA 69. Talud continuo al predio

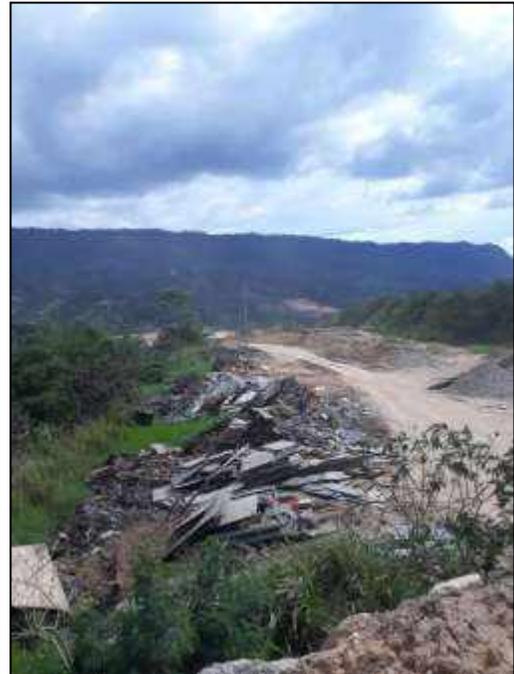
FIGURA 70. Acumulación de madera y escombros

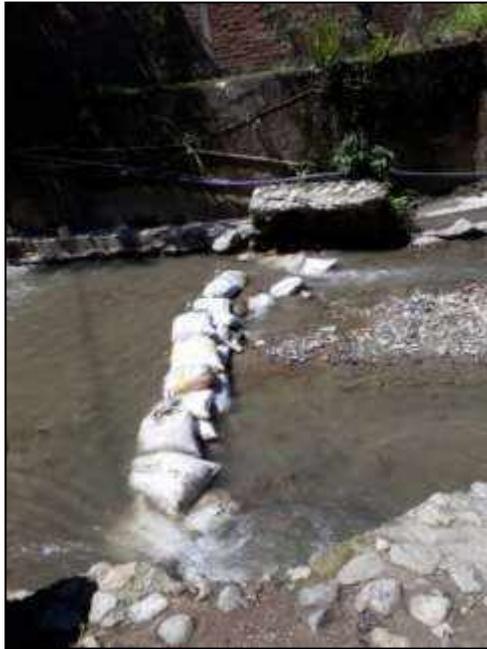
FIGURA 79. Desvío de cauce en el primero punto

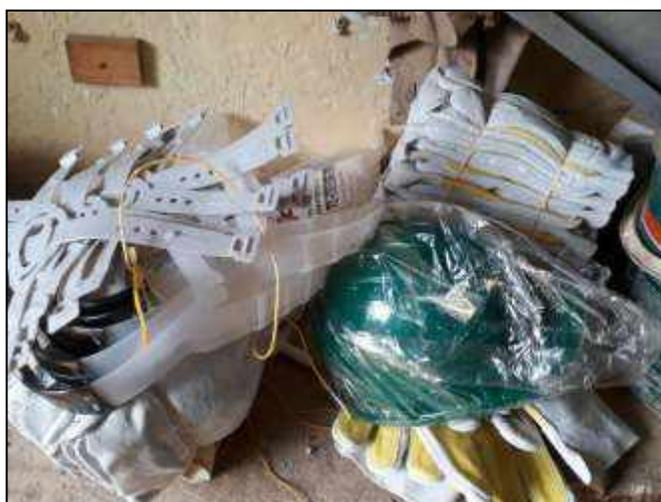
FIGURA 158. EPP disponibles
