**ASISTENCIA EN EL CAMPO DE LA INGENIERIA EN LA EMPRESA
APLITECNICAS S.A.S PARA EL ESTUDIO, PLANEACION, EJECUCION DE
OBRAS CIVILES.**

**PRESENTADO POR,
SERGIO IVÁN REYES LLANES
ID: 000273280**

**UNIVERSIDAD PONTIFICIA BOLIVARIANA
FACULTAD DE INGENIERIA CIVIL
BUCARAMANGA
2019**

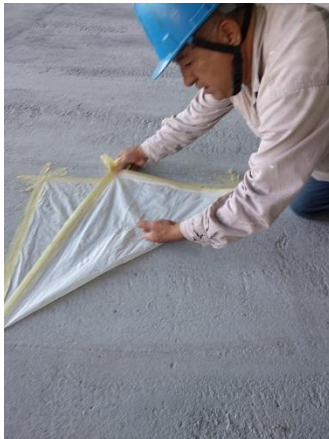
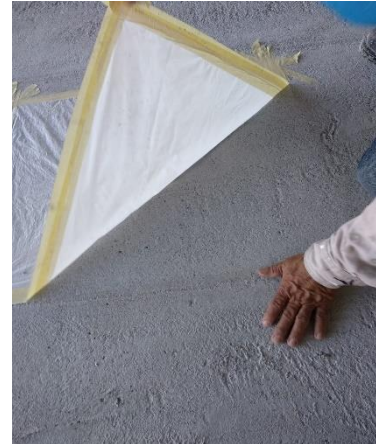
Se realiza esta prueba a la zona ya que esta parte de la estructura no cumplía los 28 días de fraguado el cual es lo recomendable

*Ilustración 22.
Inspección prueba de
fraguado*

Ilustración 23. Inspección Número 2

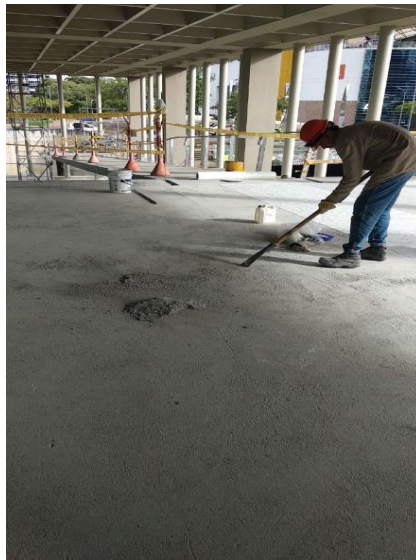
Se encuentra el área en buen estado por lo cual no se pierde mucho tiempo en esta actividad, no se Hallaron fisuras las cuales puedan afectar nuestro trabajo.

Ilustración 24. Arreglo superficie

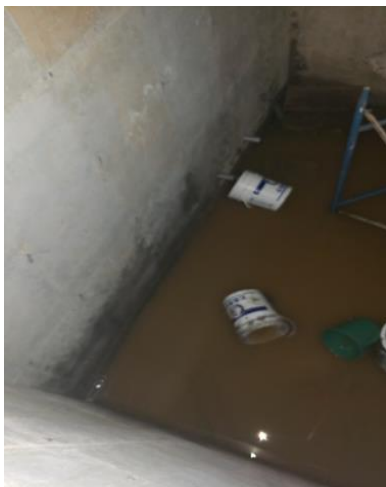
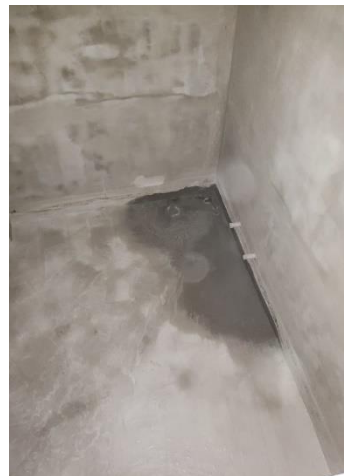
Ilustración 26. Estado inicial Tanque 1

Ilustración 27. Estado inicial Tanque 2

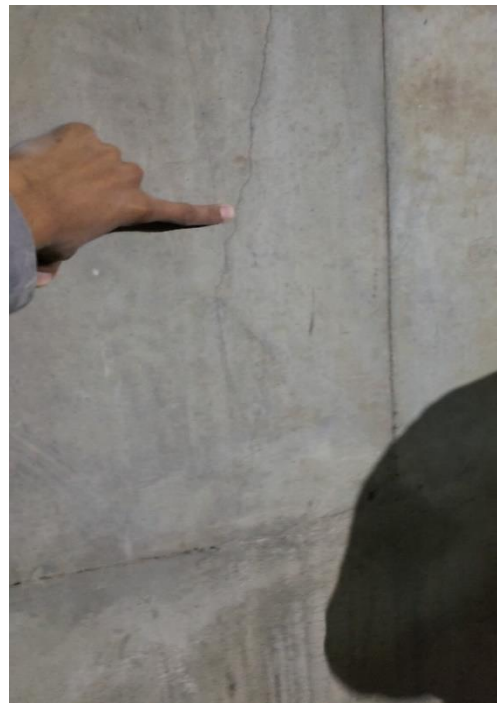
Ilustración 28. Señalamiento de Grietas

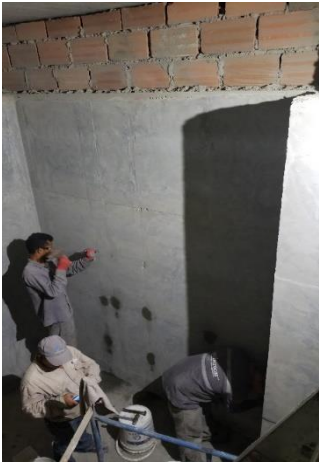
<p><i>Ilustración 30. Arreglo pasadores tanque 1</i></p>

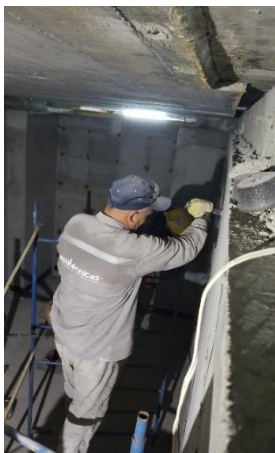
<p><i>Ilustración 31. Arreglo pasadores tanque 2</i></p>

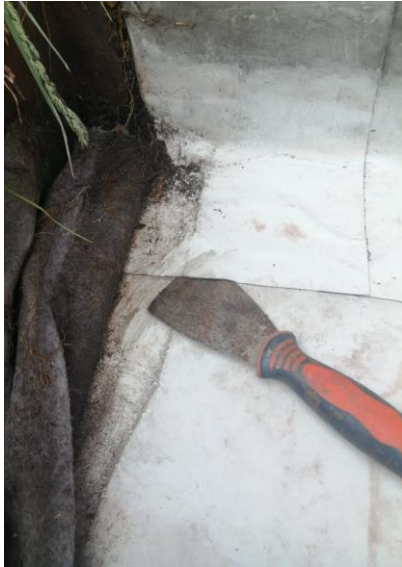
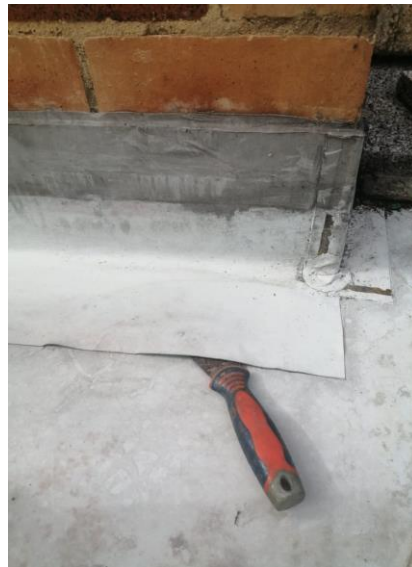
Se observa bajo las baldosas partes de ellas (piedras) las cuales pueden afectar nuestra membrana y agujera la membrana creando un ingreso de agua y haciendo filtraciones.

Ilustración 44. Identificación daños

Ilustración 45. Identificación daños

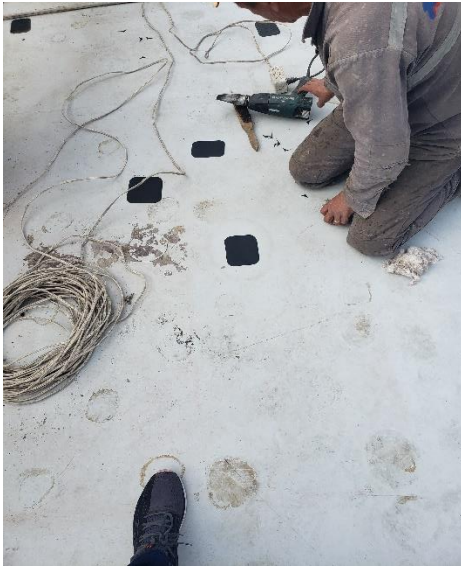
Ilustración 46. Arreglo Orificios

Se debe realizar una correcta adherencia a la membrana ya que con la pistola de calor se pueden abrir nuevos poros los cuales dificultan dar garantía en el trabajo

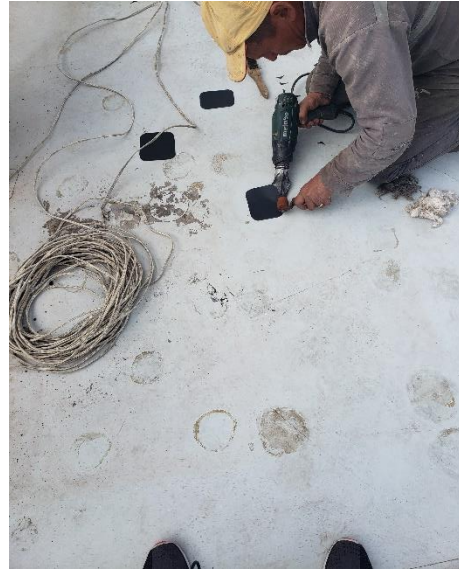
Ilustración 47. Parcheo membrana
