**APOYO EN LA ELABORACIÓN DE DISEÑOS, PRESUPUESTOS,
ESPECIFICACIONES TÉCNICAS, SUPERVISIÓN Y ADMINISTRACIÓN DE
CONTRATOS DE OBRA CIVIL EN EL EQUIPO DE TRABAJO DE EXPANSIÓN
Y REPOSICIÓN**

**PRESENTADO POR:
RAUL TORRES ALVAREZ
ID: 000280587**

**UNIVERSIDAD PONTIFICIA BOLIVARIANA
FACULTAD DE INGENIERIA CIVIL
BUCARAMANGA
2021**

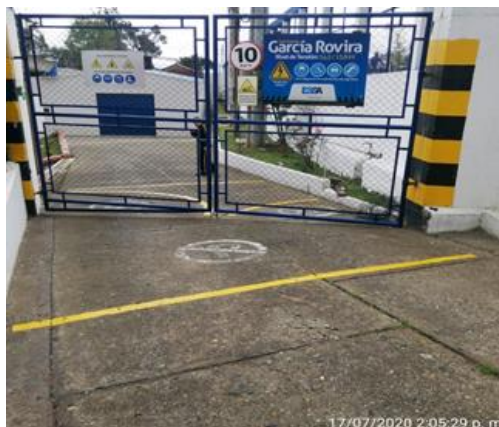
Ilustración 23 S/E García Rovira

La subestación García Rovira (ilustración 23), tuvo modificaciones en uno de sus costados debido a una filtración de agua que erosionaba el terreno generando un riesgo para el terreno ya que este podía ceder derrumbando una parte de la subestación. Para solucionarlo se compactó el terreno y se ubicó un muro de contención en gavión (ilustración 21 y 22), de tal manera que su permeabilidad lograra que el agua saliera apartada del terreno erosivo generando una estabilidad aceptable. Otras actividades realizadas en esta subestación fueron la de aplicación de solado en concreto, concreto de 4000 psi para fosos de transformadores, cambio de cárcamos y pintura.

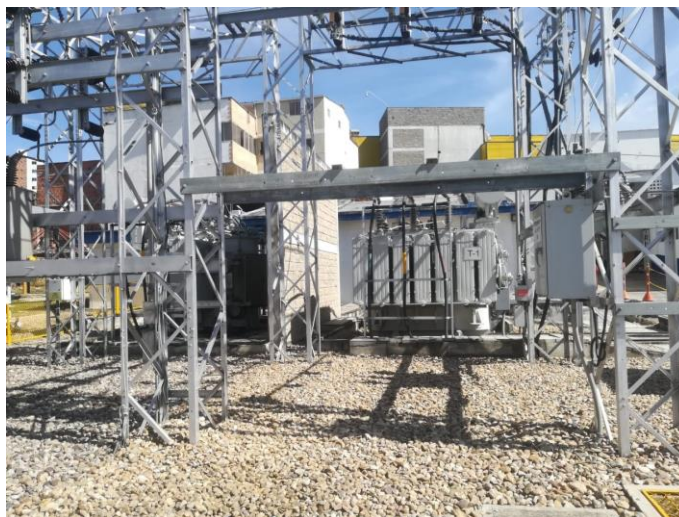
Ilustración 24 Transformadores S/E Sur

En la subestación Sur se encuentran las oficinas de la subgerencia de subestaciones y líneas de ESSA, en una parte de la subestación se encuentran 2 transformadores (ilustración 24) que contaban solo con una baranda metálica baja como protección de espacio. Esta se reemplazó por no cumplir con la altura mínima y, por tratarse de una zona en donde continuamente se encuentra personal en movimiento, se optó por realizar su encerramiento en mampostería estructural (ilustración 26). Algunas actividades adicionales en esta subestaciones fueron el reemplazo de cárcamos, uso de mortero para nivelación, instalación de portón metálico.

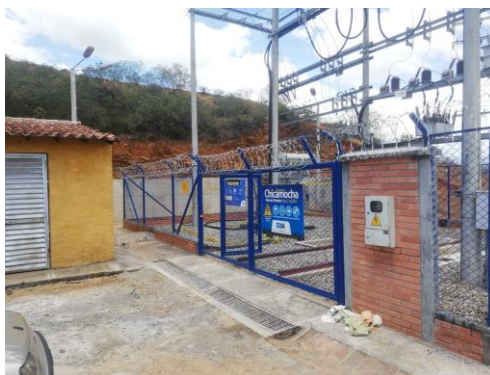
Ilustración 27 S/E Chicamocha

Las actividades realizadas en la subestación Chicamocha (ilustración 27) constan de pintura, instalación de concertina (ilustración 28), instalación para bases de equipos, instalación de malla eslabonada con acero de refuerzo.

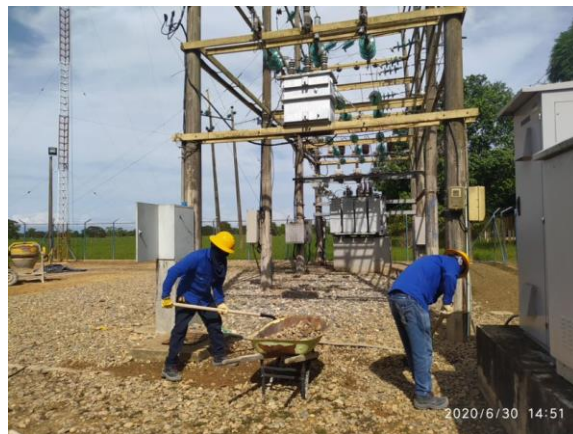
Ilustración 29 Instalación gravilla S/E Santa Catalina

La subestación Santa Catalina consta de un transformador en H que cuenta con línea eléctrica de 34.5 kv. Las actividades realizadas en esta subestación fueron excavaciones a mano, solados en concreto, instalación de malla eslabonada, instalación de concertina (ilustración 31), pintura, instalación de cárcamos, suministro de gravilla (ilustración 29) y concreto de 4000 psi para foso.

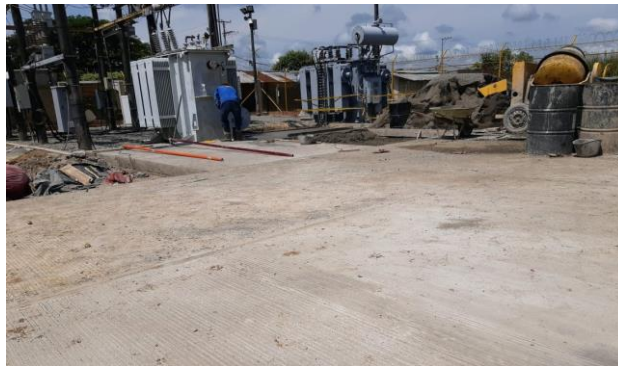
Ilustración 34 lozas de concreto y trabajo en foso de transformador S/E San Martin

La subestación San Martín fue una de las subestaciones con más cantidad de retrasos debido a que, por una parte, la alcaldía solicitaba una parte del terreno para espacio público, por lo que se necesitaba obtener un permiso de construcción especial; por otra parte, la comunidad no permitía la continuidad del trabajo si no se realizaba con personal contratado de la zona. Sin embargo, para los avances realizados en obra ya era casi imposible contratar personal nuevo que debería ser capacitado para realizar las labores. Las actividades realizadas en esta subestación fueron demoliciones, excavaciones a mano, fundición de lozas en concreto (ilustración 34), construcción de foso para transformador, instalación de gravilla para patio (ilustración 35), construcción para bases de equipos, mortero de nivelación, pintura (ilustración 33) e instalación de concertina (ilustración 32). En razón de a los problemas con la comunidad en la zona, algunos trabajos no quedaron con la calidad deseada por lo que se optó por mejorarlos en el próximo contrato.

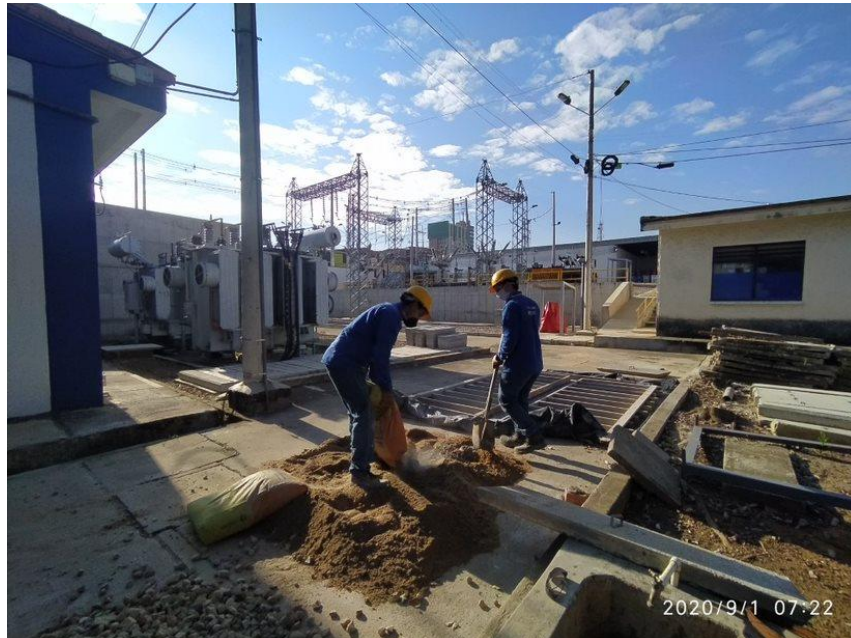
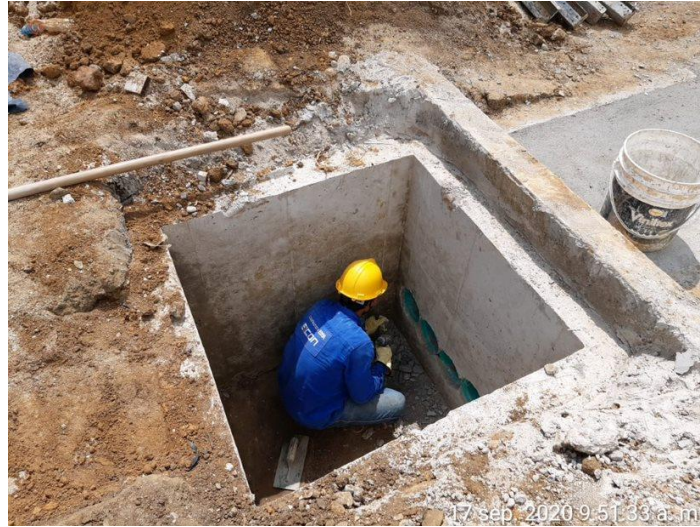
En las ilustraciones 36 y 37 podemos observar algunas de las actividades realizadas en la S/E Principal, esta subestación tuvo un costo de inversión por valor de \$25'568.928.

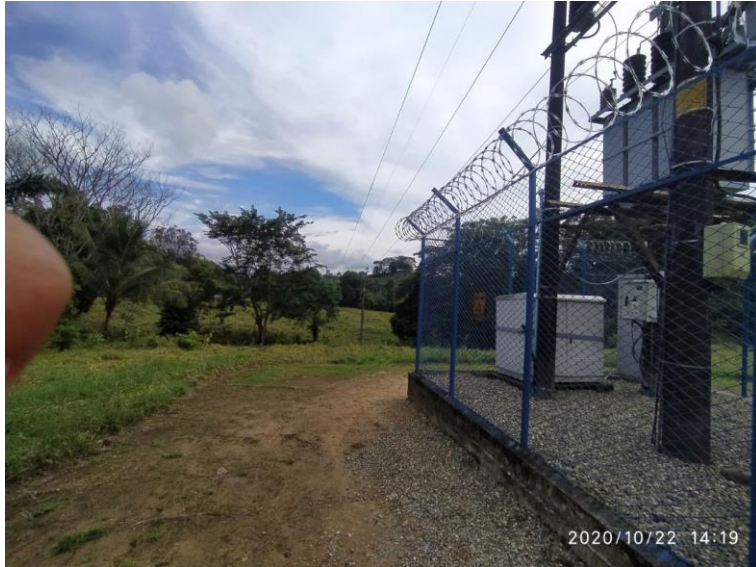
Ilustración 39 Concertina y malla S/E Café Corriendo

La subestación café corriendo tuvo un valor pos costo de \$ 5'839667 y su principal trabajo fue el cerramiento en malla con concertina (ilustración 39), este tipo de subestación por encontrarse separada del sector urbano, suele ser objetivo hurto, por lo que su malla puede ser reemplazada varias veces.
