**AUXILIAR RESIDENTE DE OBRA EN LA INFRAESTRUCTURA “CENTRO DE  
SERVICIOS EMPRESARIALES Y TURÍSTICOS” EN EL CONSORCIO SENA  
2016**

**PRESENTADO POR  
VALENTINA PORRAS CERÓN  
ID: 000323027**

**UNIVERSIDAD PONTIFICIA BOLIVARIANA  
FACULTAD DE INGENIERÍA CIVIL  
BUCARAMANGA  
2021**

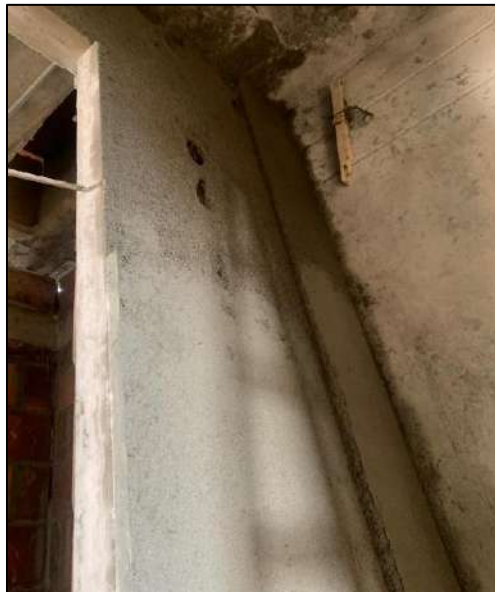
### **Ilustración 55**

*Pañete muro interior – baño piso 4*

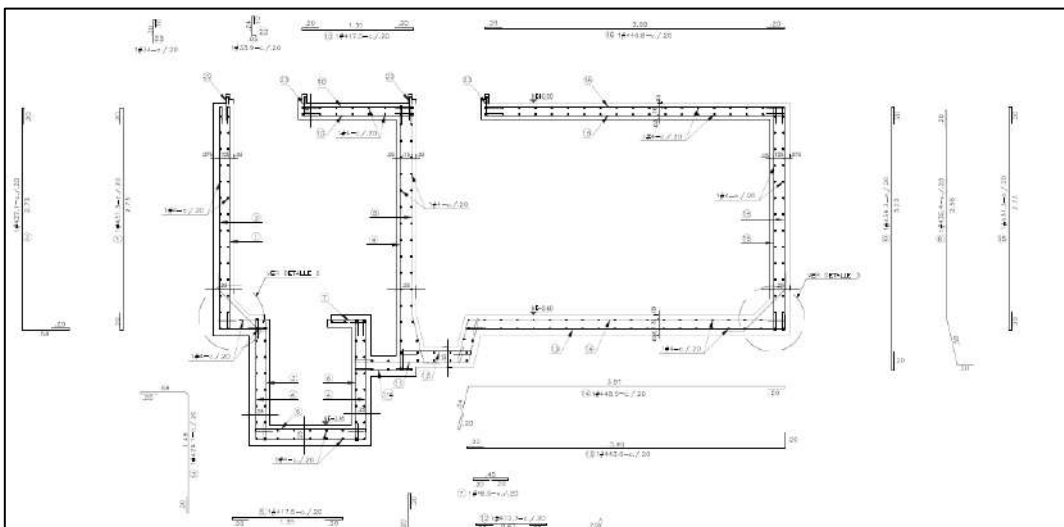
### Ilustración 56

En el desarrollo de la actividad de instalación de acero en la base del tanque se observó que las cantidades iniciales calculadas con base en el diseño de la ilustración 56 no mostraban el total de figuras que se necesitaba en la zona de canaletas. Por esta razón, se requirió hacer un figurado adicional de acero para terminar la estructura base del tanque. Esta identificación de elementos que hacían falta y que se tuvieron que figurar en obra, se realizó junto al residente.

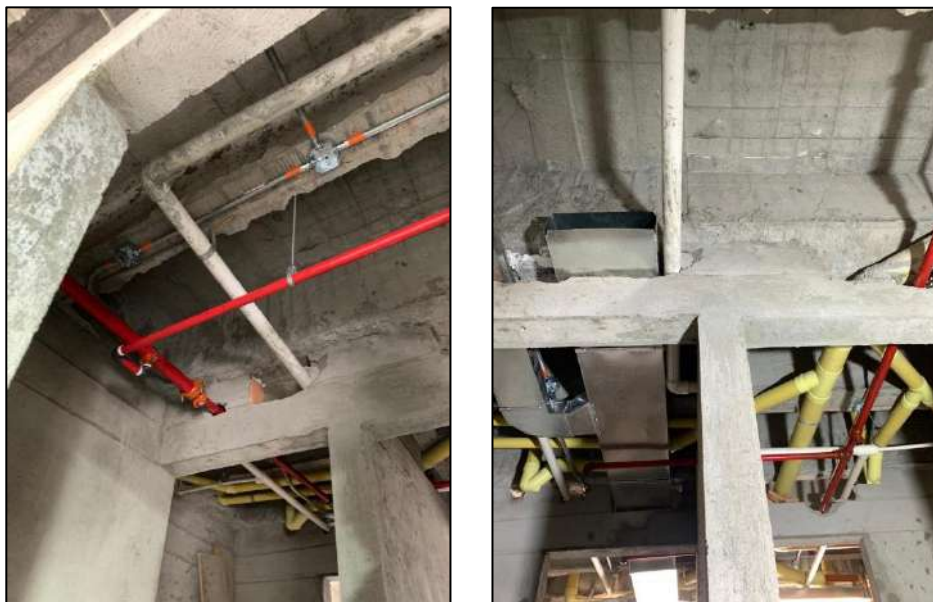
### **Ilustración 57**

En la instalación de los ductos de aire para baños del piso 3 se presentó un inconveniente debido a que la instalación de tubería RCI no permitía, de ninguna forma, ubicar estos debido al tamaño que abarcaban. El imprevisto fue reportado al residente de obra con quien se dio la solución de pasar la tubería RCI por el lado derecho como se observa en

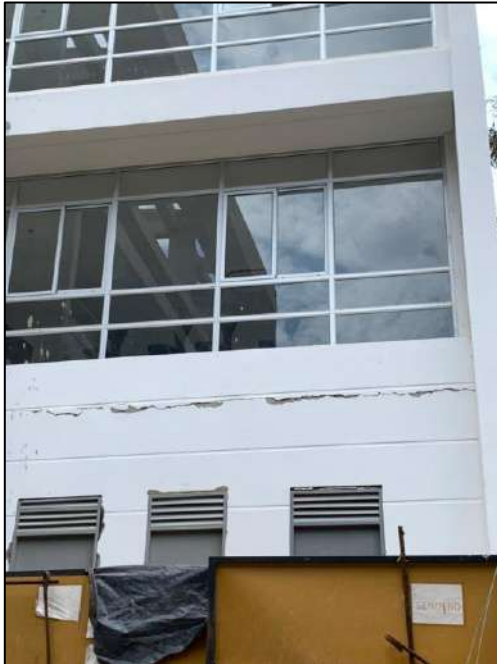
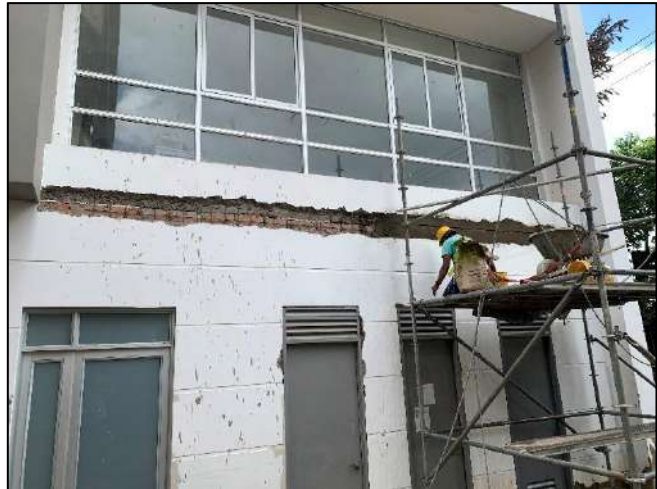
## Ilustración 58

Dentro de los recorridos diarios realizados se observó una grieta en la fachada sur del edificio I causada por el roce existente entre la mampostería y la viga de confinamiento ya que la dilatación fue realizada justamente en el límite entre ambas. Se brindó como solución el descasile en esta zona con el fin de volver a hacer la dilatación, pero, esta vez, instalando una malla a lo largo de la misma como se observa en la ilustración 58.

*Dilatación con malla de refuerzo*

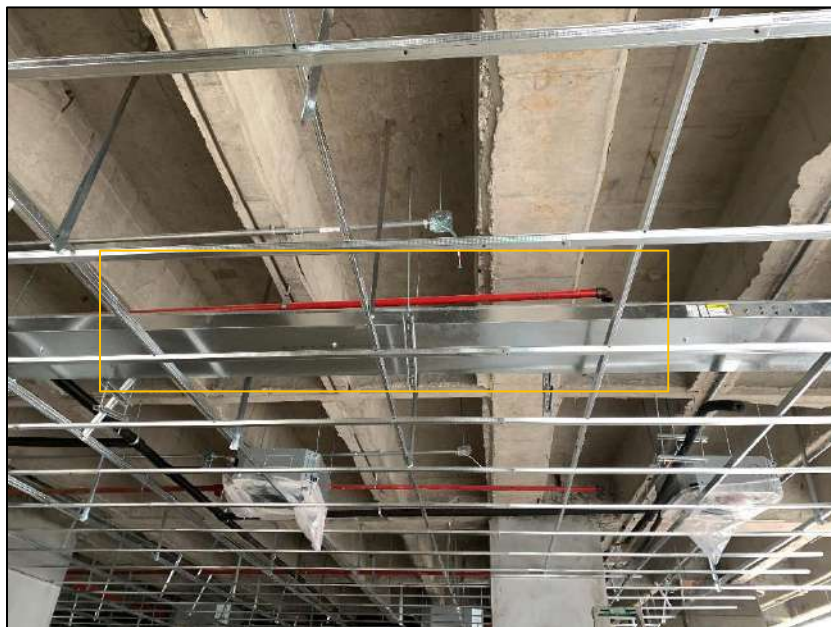
## **Ilustración 59**

En la instalación de la bandeja portacable tipo ducto electrozincada de 40x10cm para distribución de redes, se presentó un inconveniente debido a que el contratista de redes hidráulicas realizó el montaje de la tubería RCI encima de esta lo cual obstaculizó la colocación de las velas y los rociadores no dejando cumplir con su función. Por esta razón, como solución, se tuvo que reubicar la bandeja al lado.

Reubicación bandeja portacable
