**Apoyo, revisión, control en los procesos y proyectos de obras civiles  
requeridos en la subgerencia de subestaciones y líneas de Electrificadora de  
Santander S.A. E.S.P.**

Facultad de Ingeniería Civil  
Escuela de Ingeniería  
Universidad Pontificia Bolivariana  
Bucaramanga

2021

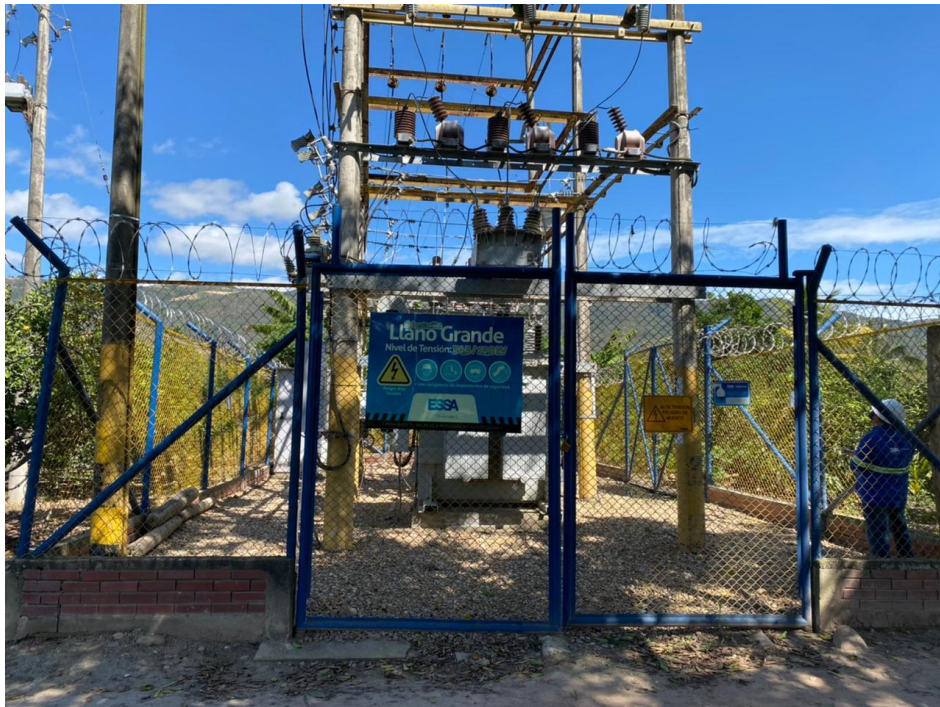
*Figura 13. Subestación Llano Grande*

En la figura 13, se observa el ingreso a la subestación Llano Grande. Durante la visita a campo, se verificaron las distancias mínimas de seguridad entre equipos y el cerramiento, y la necesidad de ampliación del predio para cumplimiento de los parámetros normativos RETIE [1].

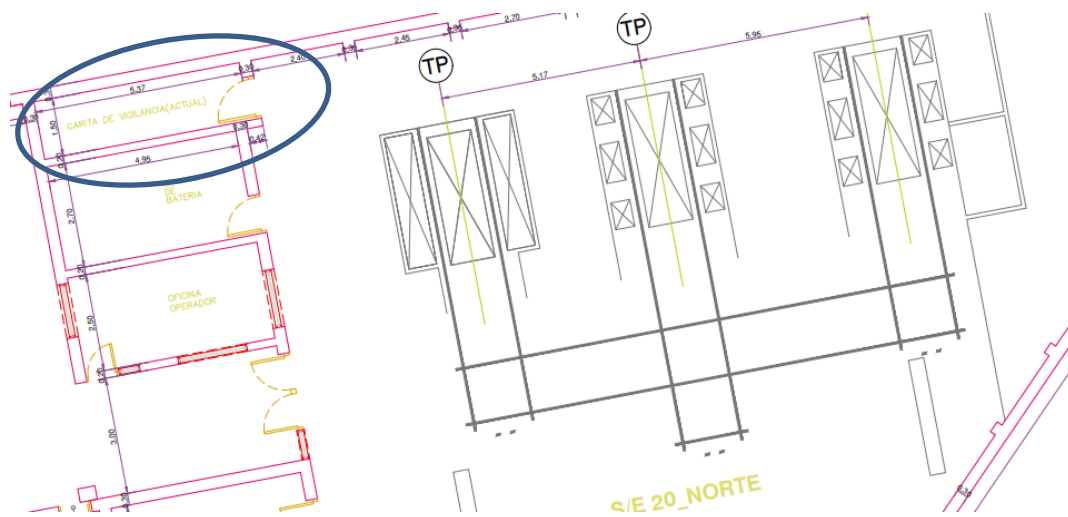
Figura 19. Ubicación actual garita de vigilancia

Durante la visita de inspección de hallazgos a la subestación Norte, se evidenció la ubicación de la garita de vigilancia actual quedando expuesta totalmente al riesgo eléctrico, dado que, se encuentra dentro de la caseta de control, y para el ingreso y salida debe transitar sobre

tapas de cárcamos. También se debe tener en cuenta, que la distancia mínima de seguridad entre transformador y la caseta de control no cumple, por lo tanto, la garita queda aún más expuesta. A continuación, se muestra en la figura la ubicación actual de la garita de vigilancia.

Analizada la situación se propuso la construcción de una nueva garita de vigilancia en el costado izquierdo del ingreso a la subestación, como se muestra en la figura 20.

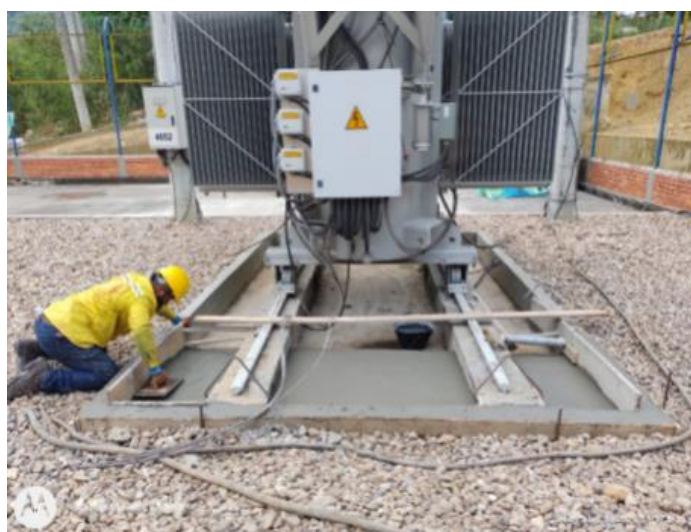
*Figura 31. Ampliación de foso para transformador SE Hamacas*

En la figura 31, se observa al personal contratista trabajando en la actividad de ampliación del foso para el transformado de la subestación Hamacas, el cual no cumplía con las dimensiones adecuadas.

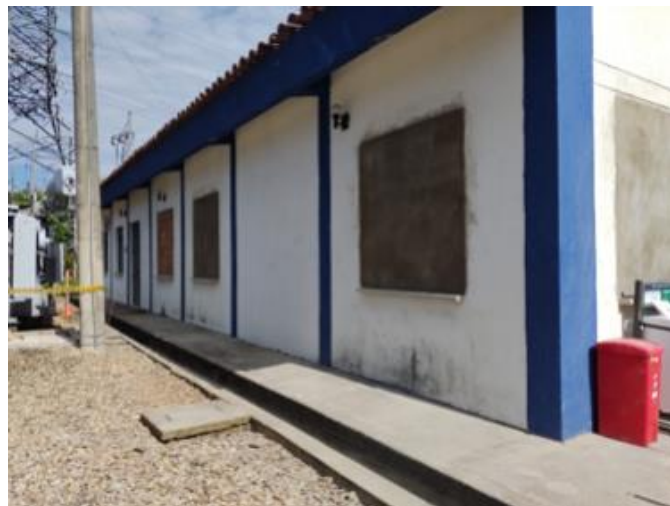
*Figura 33. Selle de ventanas SE Florida*

En la figura 33, se observa la actividad de selle de ventanería terminada en la subestacion Florida, quedando pendiente los acabados.

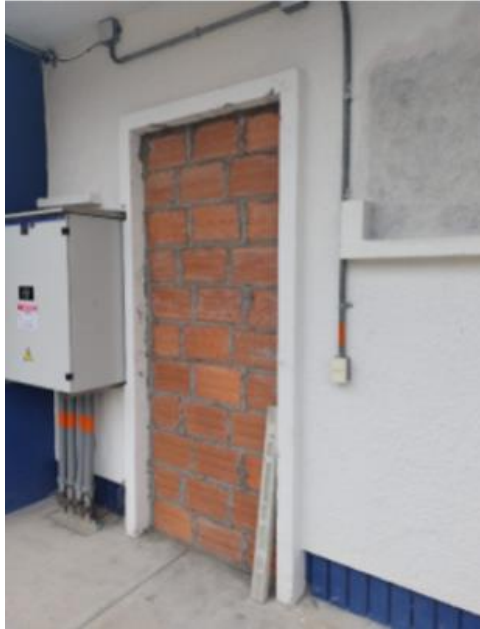
*Figura 34. Selle de puerta SE Conuco*

En la figura 34, se observa la actividad de selle de puertas dentro de la caseta de control, quedando pendiente el friso y los acabados correspondientes.

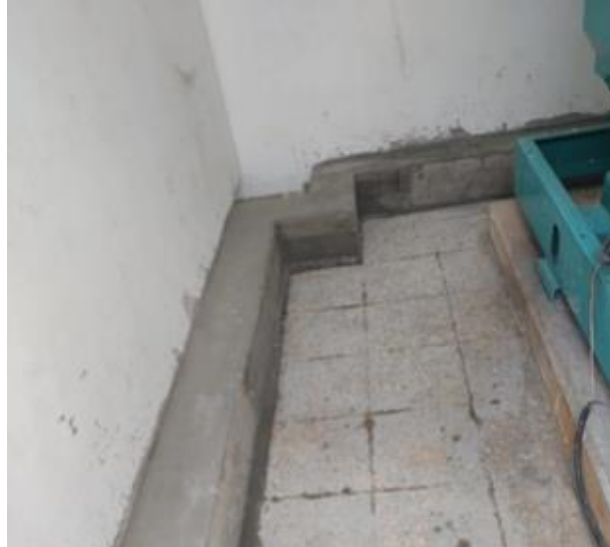
*Figura 35. Construcción dique de contención transformador auxiliar SE Florida*

En la figura 35, se observa la actividad finalizada del dique en concreto para la contención de la grasa saliente del transformador de auxiliares en la subestación Florida.

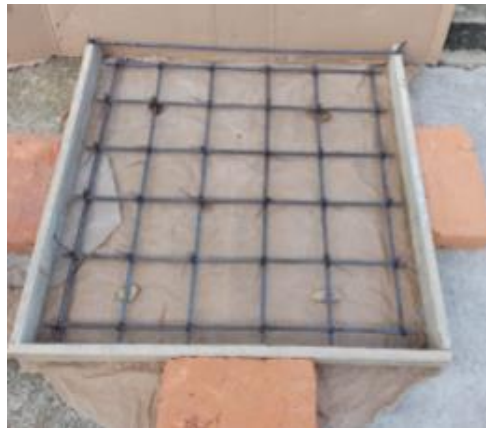
*Figura 36. Construcción tapa de caja en concreto SE Conuco*

En la figura 36, se observa el refuerzo que se necesita para la construcción de tapas de cajas en concreto de 3000 psi, se observa también la formaleta para iniciar con la actividad de fundida en la subestación Conuco.

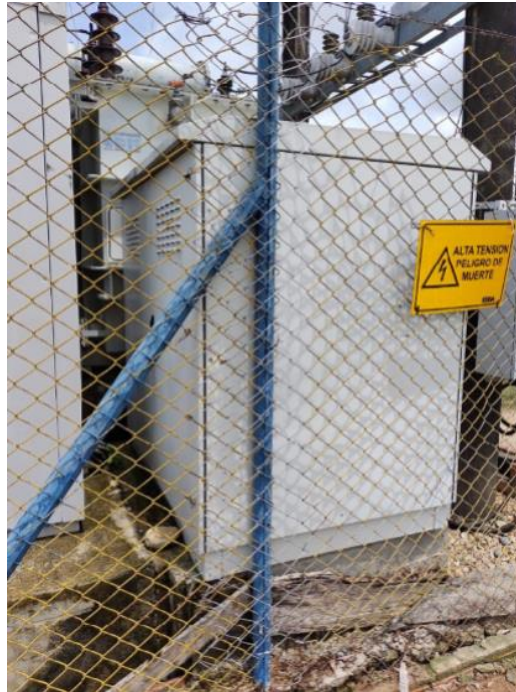
*Figura 37. Adecuación malla eslabonada SE San Rafael*

En la figura 37, se observa la adecuación de malla eslabonada en la subestación San Rafael, es importante resaltar, que todas las actividades de adecuaciones de cerramientos generan costos para la empresa.

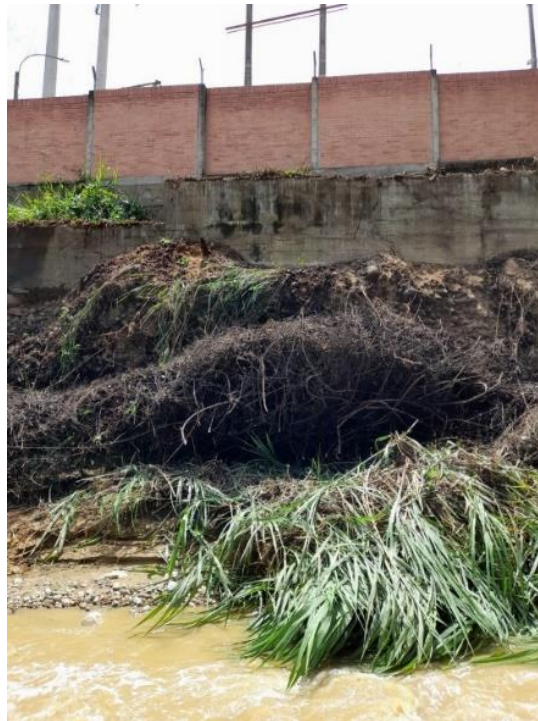
*Figura 38. Gaviones adyacentes a muro de contención*

En este orden de ideas, se solicitó visita de inspección por parte de nuestro equipo para el análisis de la situación. Durante la visita se encontró en mal estado el muro en gaviones pues el recubrimiento que tiene se ha venido socavando debido a la erosión causada por la humedad y el contacto con el agua del río, mostrado en la figura 38.

Para evitar futuros problemas con dicha estructura, se propuso la construcción de hexápodos en concreto reforzado de 3000 psi y el reforzamiento del muro de gaviones con concreto ciclópeo.

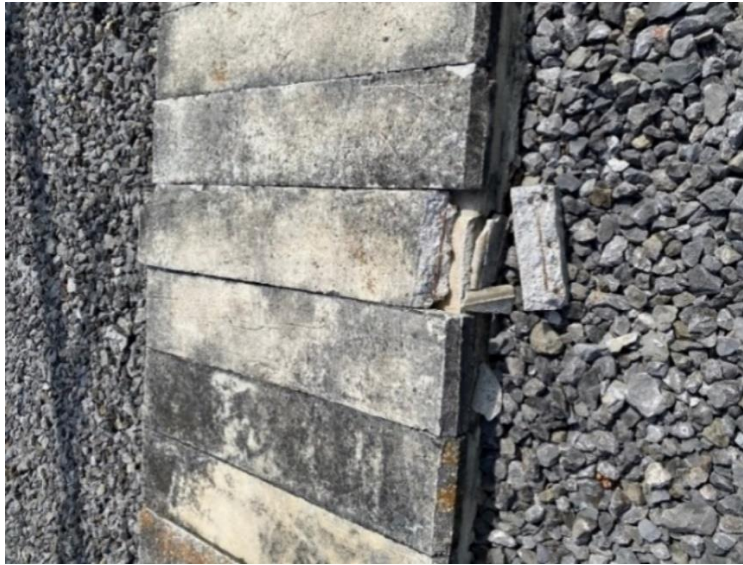
*Figura 40. Tapa de cárcamo en mal estado*

En la subestación Piedecuesta se realizó una visita de inspección y se encontraron en mal estado una serie de tapas de cárcamos, por lo que se encargó al contratista EICON LTDA del contrato CW 78697 la elaboración de unas nuevas tapas en concreto reforzado para los cárcamos.

Al ser entregadas las tapas en concreto, se solicitó realizar un informe técnico interno del resultado de las pruebas del ensayo a flexión de las tapas de los cárcamos para verificar su resistencia y garantizar su calidad. En la figura 39, se evidencia el mal estado de las tapas.

Se realizó el ensayo a flexión en dos de las tapas a reemplazar del cárcamo, para la probeta 1 se encontró un módulo de rotura de 3,12 Mpa y para la probeta 2 un módulo de rotura de 3,10 Mpa, teniendo como referencia el MR teórico de 3 Mpa, por lo tanto, al analizarlo y compararlo con el MR teórico se concluyó que los resultados de las muestras se encuentran en un rango aceptable de calidad del material entregado cumpliendo así con las especificaciones técnicas.
