**Apoyo en la Construcción del Parque Lineal San Jorge en el Municipio de Girón  
Santander**

**Jefferson Steve González Pardo**

**Universidad Pontificia Bolivariana**

**Trabajo de Grado Bajo Modalidad de Práctica Empresarial para la Consecución del Título  
Profesional como Ingeniero Civil.**

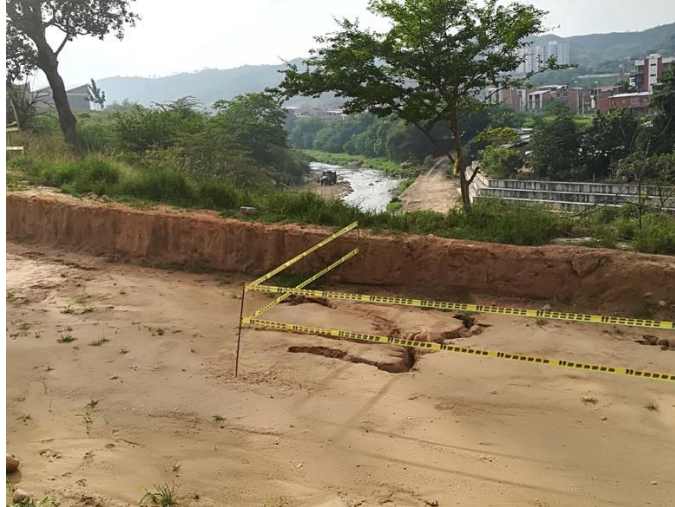
**4.2.1 Inestabilidad del talud.** En sector 2 eje 2, se vio afectado por efectos del Río Frio sobre este, presentándose socavación y erosión en la zona como se observa en la figura 44, conllevando a grietas longitudinales sobre el trazado, que significaban un riesgo y una latente amenaza de deslizamiento del talud.

*Figura 44.* Grietas en el talud. Fuente: Autor.

Como solución a este problema la Gobernación de Santander destino un rubro de aproximadamente \$ 4,600 millones para la ejecución y construcción de un muro de contención en dicha zona, Cabe aclarar que estas obras son ajenas al alcance de los objetos contractuales del Consorcio Parque Lineal, por ende, se depende de un tercero para iniciar la construcción del eje 2 en este sector.

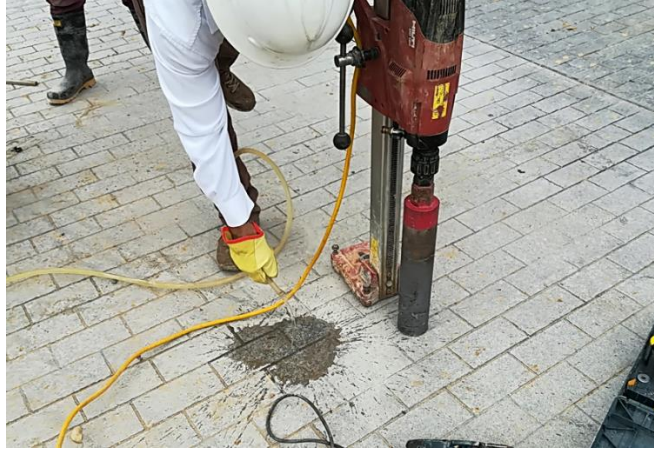
**4.2.2. Fisuras transversales en pavimento rígido.** Con el avance en cuanto a pavimento rígido se refiere, se halló una falla en el procedimiento constructivo, ya que se empezaron a presentar fisuras transversales como se evidencia en la Figura 46, para determinar la magnitud del problema se realizaron pruebas de núcleos en concreto, como se evidencia en las Figuras 45 y 46, arrojando como resultado que dichas fisuras eran producto de un corte tardío a las dilataciones indicadas en los planos de diseño emitidos por el ingeniero Eduardo Castañeda, pero la prueba de núcleos garantizó que la losa construida presentaba la resistencia adecuada ( $m_r-45$ ), como medida correctiva se decidió realizar una soldadura en concreto que consistía en micro-inyecciones del epóxico sikadur combiflex SG, para luego realizar un sello de la junta no deseada, así mismo el especialista recomendó realizar las dilataciones en las primeras 6 horas después de fundir el pavimento rígido.

*Figura 45.* Núcleo una fisura del pavimento en concreto hidráulico. Fuente: Autor.

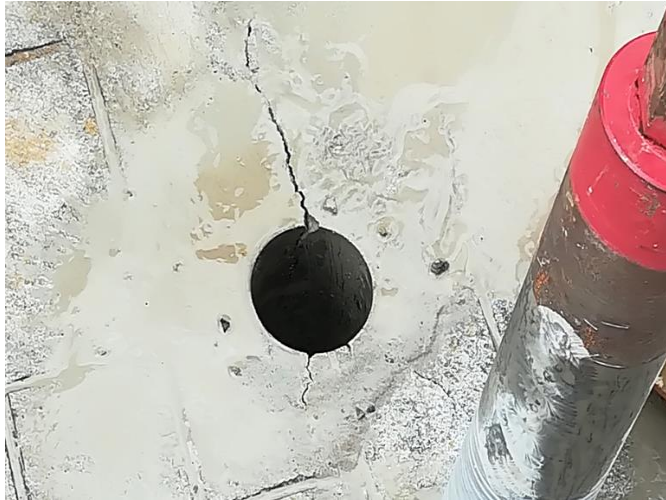
*Figura 46.* Fisura y núcleo. Fuente: Autor.
