**ALCANCE DE CRITERIOS TÉCNICOS EN LA FORMULACIÓN DE
PROYECTOS PARA EL DISEÑO DE OBRAS CIVILES EN LA EMPRESA OSN
CONSTRUCCIONES SAS**

**UNIVERSIDAD PONTIFICIA BOLIVARIANA
FACULTAD DE INGENIERÍA CIVIL
BUCARAMANGA
2018**

INFORME DE SEGUIMIENTO DE PRÁCTICA EMPRESARIAL

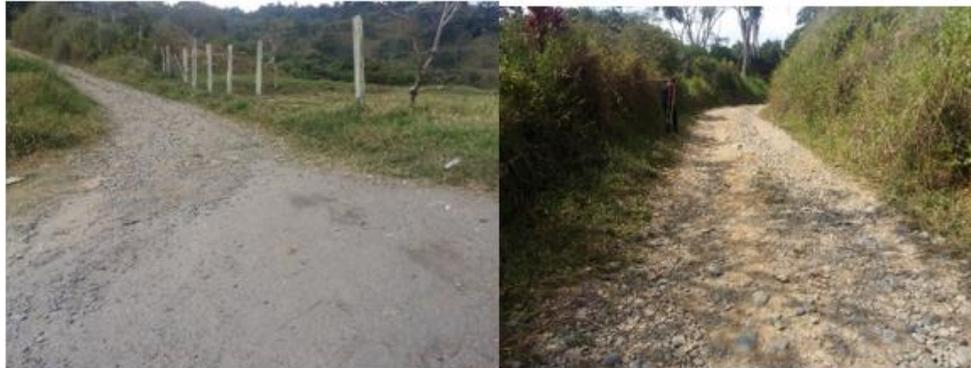
Ilustración 2. Estado actual tramo 1 y 2 a construir. Suaita Santander

No siendo esto suficiente también encontramos de problemas de salud, ya que al estar esta vía en tierra y con el paso de vehículos, se levanta una ola y queda una estela de polvo que los habitantes de estos sectores deben soportar a diario, generando esta situación problemas de respiración como los que ya se han atendido en el hospital municipal, estos problemas pueden ser principalmente neumonías y bronco-respiratorios.

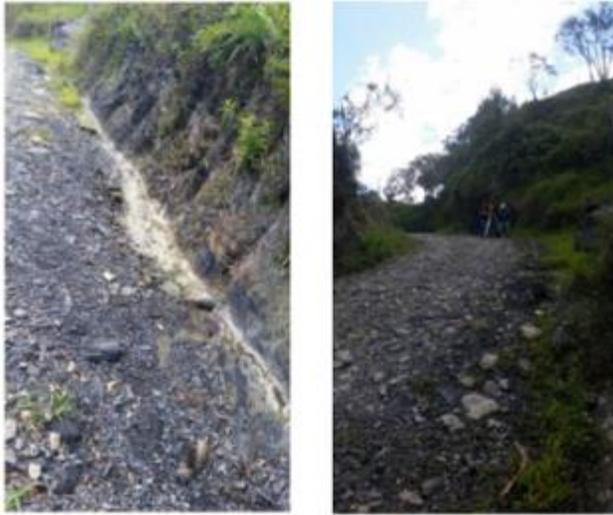
Ilustración 5. Estado actual TRAMO 1- TRAMO MOLINOS

No siendo esto suficiente también encontramos de problemas de salud, ya que al estar esta vía en tierra y con el paso de vehículos, se genera polución por el levantamiento de oleadas de polvo que los habitantes de estos sectores deben soportar a diario, ocasionando enfermedades respiratorias agudas que afectan a jóvenes, niños y adultos mayores, siendo principalmente neumonías y bronco-respiratorios.

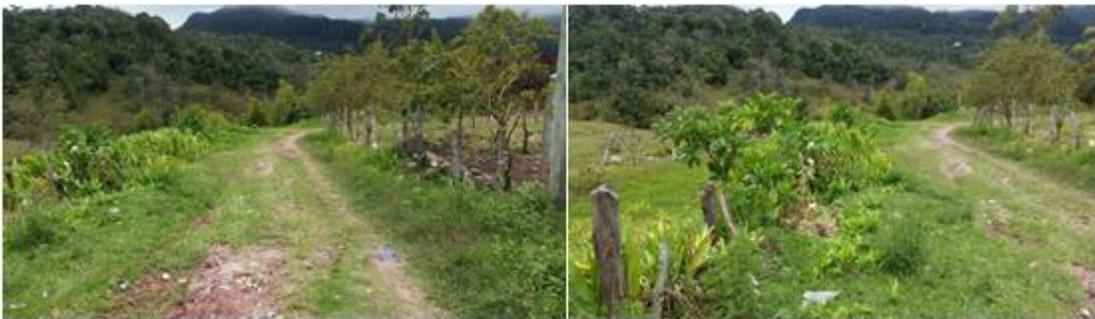
Ilustración 8. Estado actual vías la gruta carrera 5

Como se evidencia en las imágenes la vía presenta zona boscosa, con maleza y posible nacimiento de agua se presenta problemas de salubridad, ya que por el mal estado de la vía se convierten en pozos de agua, donde por ser clima húmedo producen criaderos de plagas de insectos corriendo el riesgo de enfermedades transmitidas por estos tipos de mosquitos como fiebre amarilla, dengue hemorrágico, chincunguya entre otras. A simple vista es un sendero en tierra que genera polución por las altas cantidades de polvo que logra levantar cada vez que se transita sobre la misma, es difícil la movilización en este sector para personas discapacitadas ya que no les permite un tránsito seguro.

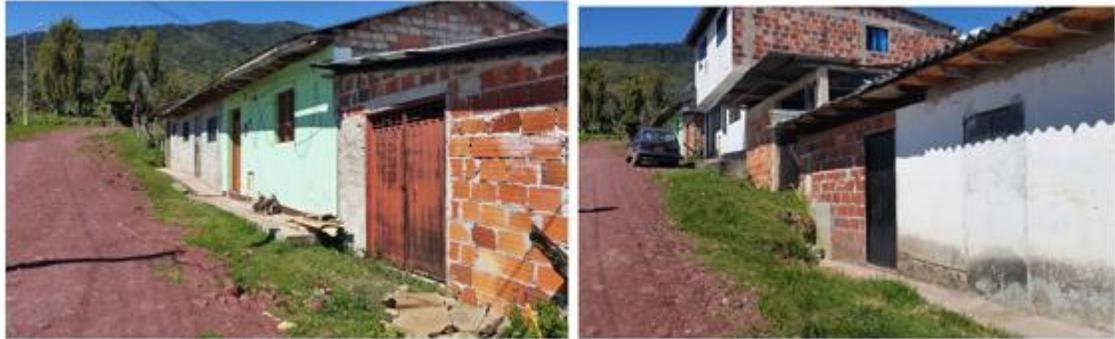
Ilustración 9. Estado actual vías carrera 7

Como se evidencia en las imágenes la vía presenta varias residencias, a simple vista es un sendero en tierra que genera polución por las altas cantidades de polvo que logra levantar cada vez que se transita sobre la misma, es difícil la movilización en este sector para personas discapacitadas ya que no les permite un tránsito seguro y dificultad para tener acceso a sus viviendas.

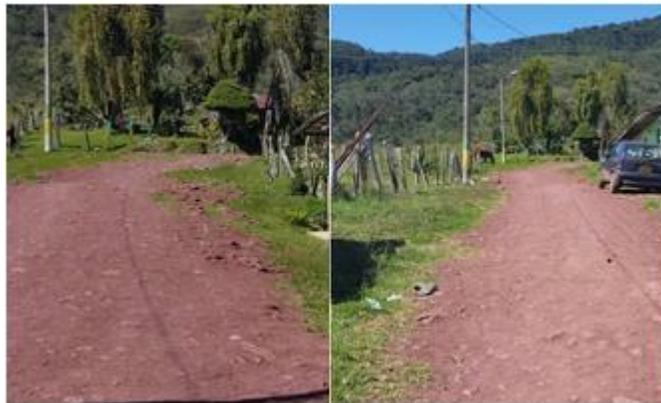
Ilustración 15. Estado Actual de vías en casco urbano de El Guacamayo

Como se evidencia en las imágenes las vías presentan zonas boscosa, con maleza y posible nacimiento de agua que genera problemas de salubridad, ya que por el mal estado de la vía se convierten en pozos de agua, donde por ser clima húmedo producen criaderos de plagas de insectos corriendo el riesgo de enfermedades transmitidas por estos tipos de mosquitos como fiebre amarilla, dengue hemorrágico, chincunguya entre otras. A simple vista son senderos en tierra que generan polución por las altas cantidades de polvo que logran levantar cada vez que se transita sobre las mismas, es difícil la movilización en este sector para personas discapacitadas ya que no les permite un tránsito seguro.

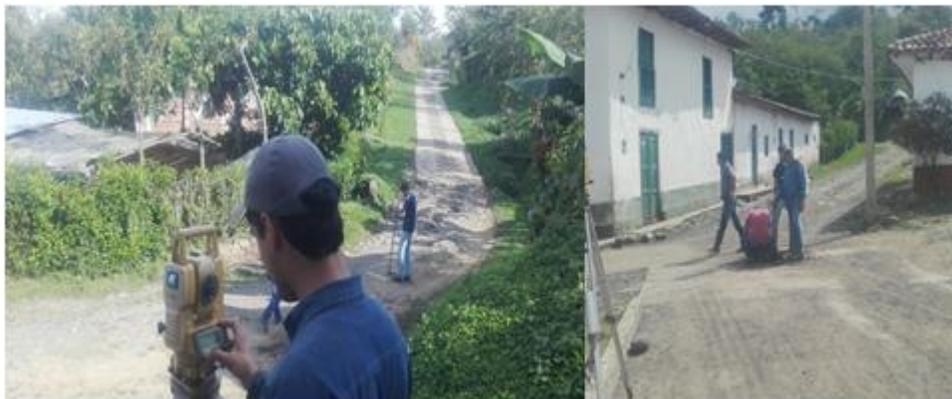
Ilustración 16. Estado Actual de vías en Corregimiento Santa Rita

Como se evidencia en las imágenes la vía presenta varias residencias, a simple vista son algunos senderos en tierra que genera polución por las altas cantidades de polvo que logra levantar cada vez que se transita sobre la misma, es difícil la movilización en este sector para personas discapacitadas ya que no les permite un tránsito seguro y dificultad para tener acceso a sus viviendas.

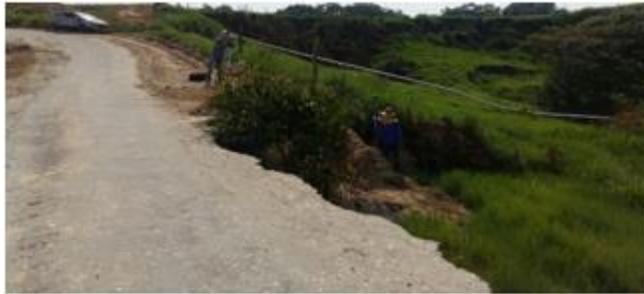
Ilustración 20. Estado actual via que conduce a la vereda mata de piña

Actualmente hay dificultad en la intercomunicación terrestre de La vía que conduce a la vereda mata de piña en el municipio de Sabana de torres, debido al colapso de la banca de la vía dejando la misma en mal estado, con restricciones de tránsito y aumentando los tiempos de viaje. La problemática ya mencionada es la causa de una congestión innecesaria, puesto que no permite una óptima circulación, generando crecientes restricciones de capacidad.

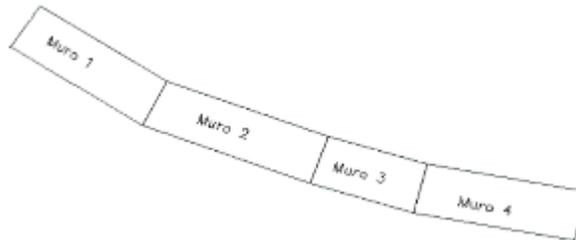
Ilustración 24. Secciones de muro a conformar.

Se plantea la ejecución de un muro en voladizo el cual consiste en un alma de hormigón y una losa base o zarpa en concreto, ambos son relativamente esbeltos y se debe reforzar para resistir los momentos y los cortantes a los que están sujetos. Siguiendo el levantamiento topográfico la estructura se debe ubicar en una curva horizontal por lo tanto se propone realizar 4 secciones de muro conformando la sección como se observa en la ilustración 24. Ahora bien en el levantamiento topográfico se indica que para la conformación de la vía se requiere de una altura libre de 3 metros, esta altura será aplicada al vástago.

Se considera para este diseño que el muro se encuentra al costado derecho, se requiere además el uso de un sistema de drenaje con dren francés y como evacuación de la presencia de agua se recomienda usar tubería de 2 pulgadas más conocidas como lloraderos.

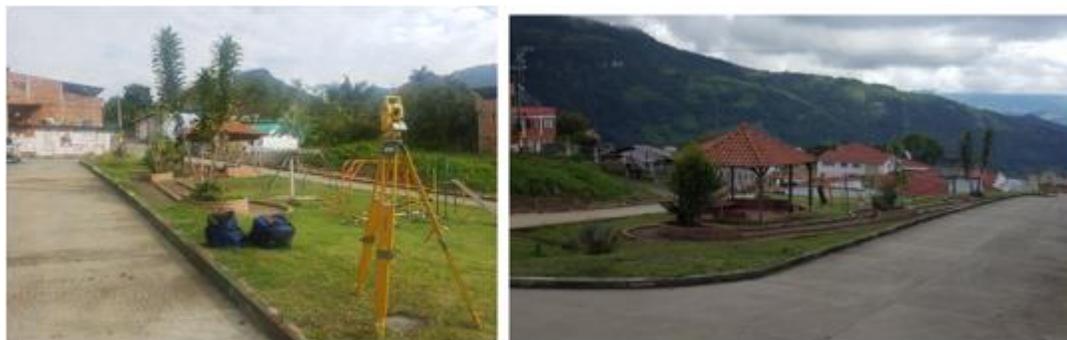
Ilustración 25. Estado actual Parque en la urbanización villas de tisquizoque del municipio de florlan

Actualmente se cuenta con un parque infantil poco dotado, en condiciones desmejoradas y nada estético o llamativo visualmente.

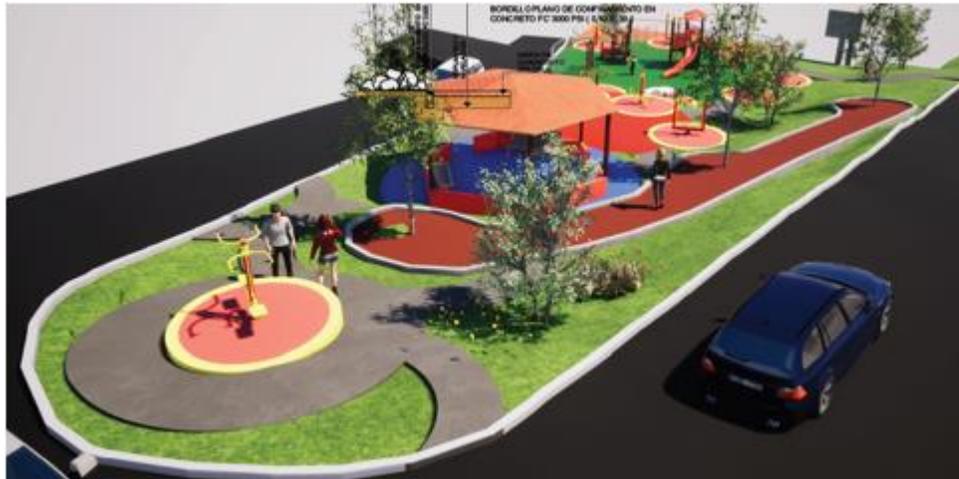
Ilustración 27. Proyecto a construir

La alternativa de solución es la construcción del parque biosaludable y la remodelación del parque infantil, el cual comprende la nivelación y conformación de subrasante, conformación del terreno, excavaciones, rellenos, desmonte de elementos de juegos infantiles, concretos, construcción de muro de contención, construcción de senderos, instalación de aparatos para gimnasio y dotación y remodelación del parque infantil metálico.

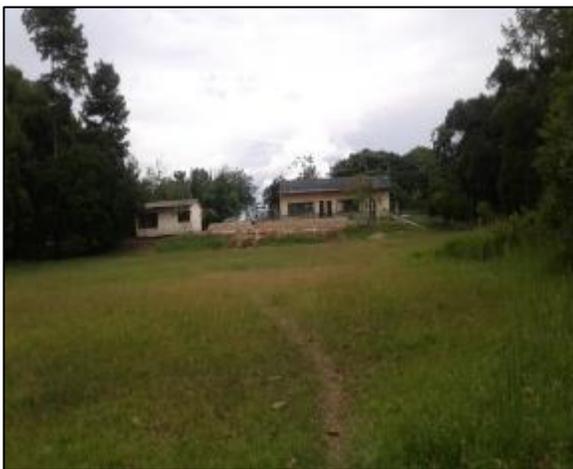
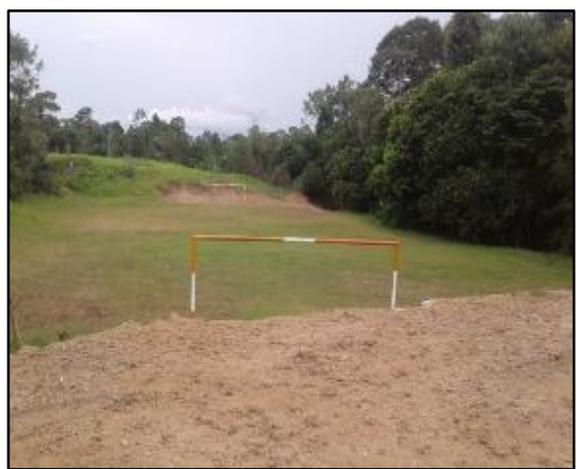
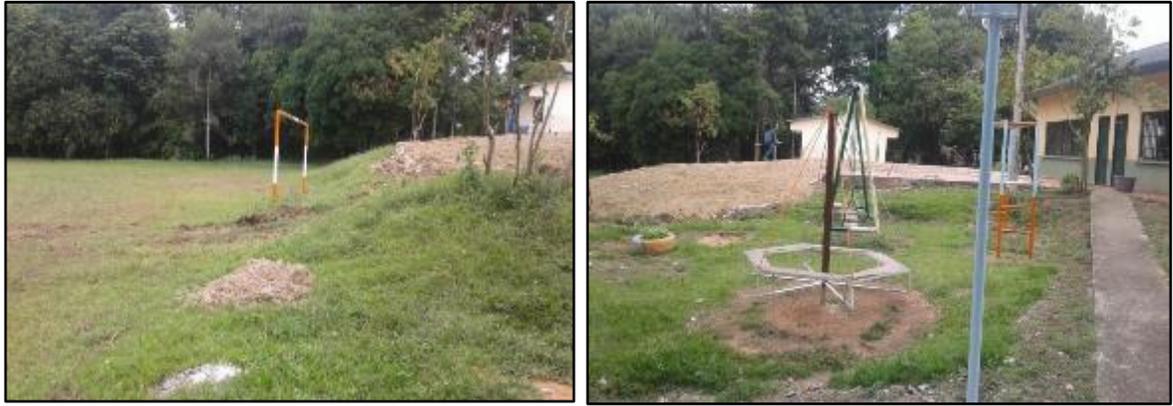
Ilustración 28. Estado actual CENTRO EDUCATIVO EL TAGUI SEDE H SECTOR VEREDA CRISTALES LA YE

Actualmente, cuenta con un área extensa para una cancha la cual se encuentra en terreno natural, con múltiples desniveles y con capa vegetal, área que dispone de bajo mantenimiento tales como rocería adecuada. Este espacio no garantiza la seguridad física de los alumnos de la institución. El uso de dicho espacio solo presenta el riesgo de lesiones.

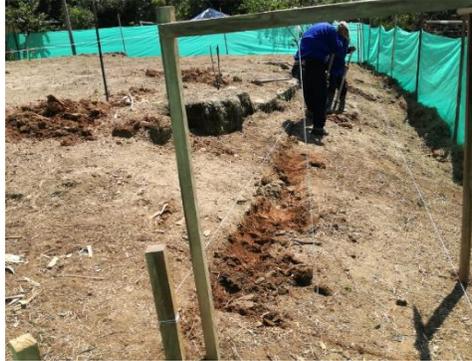
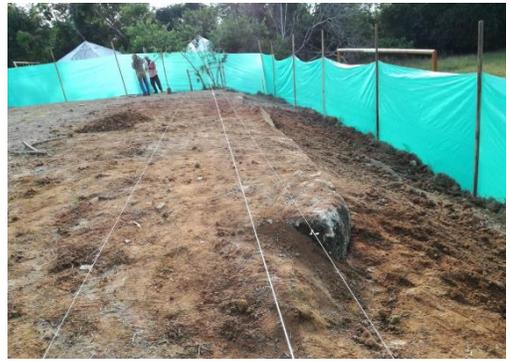
LOCALIZACION Y REPLANTEO (INCLUYE EQUIPOS DE TOPOGRAFIA)

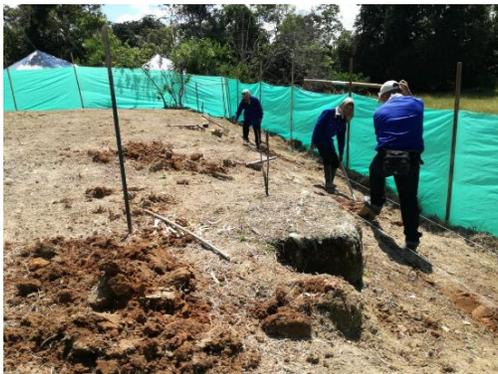
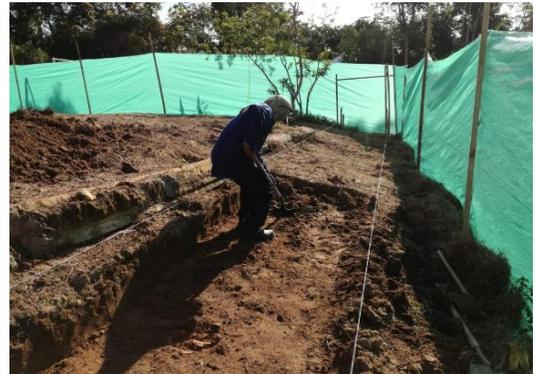
DESMONTE Y DESCAPOTE

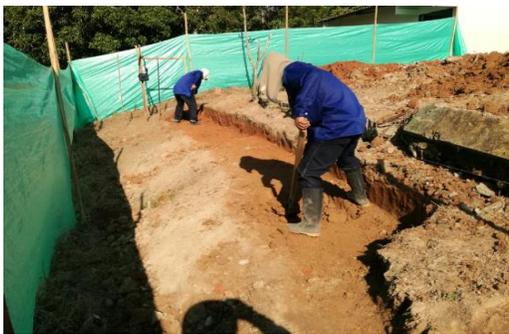
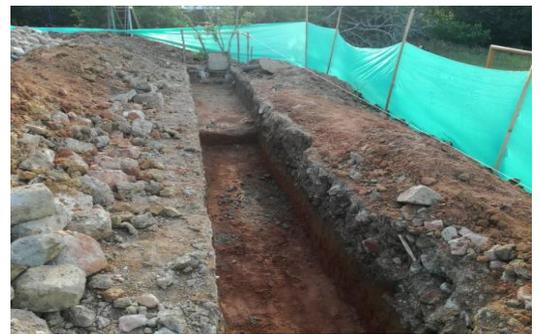
EXCAVACION MANUAL PARA CIMINETOS

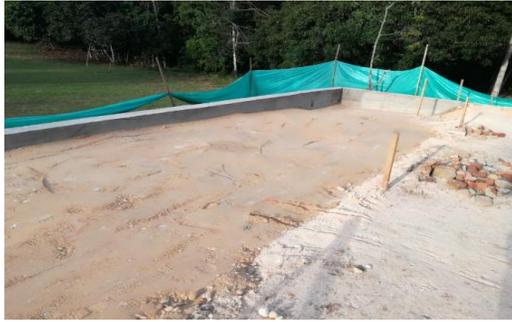
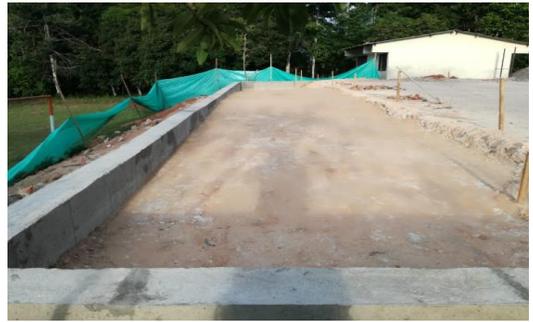
RELLENO COMPACTADO EN MATERIAL SELECCIONADO

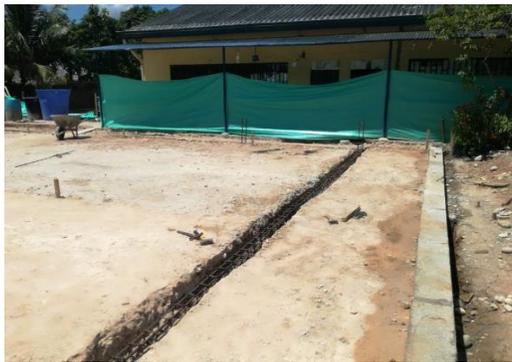
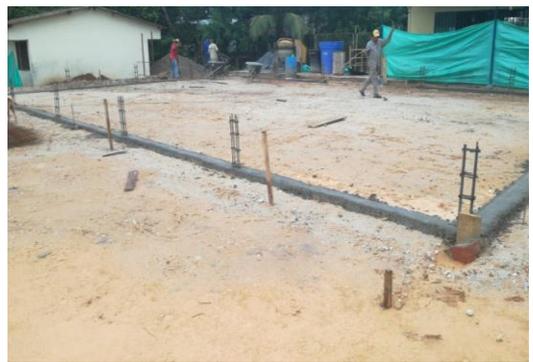
CONCRETO VIGA DE CIMENTACION 0,20 M X 0,20 M

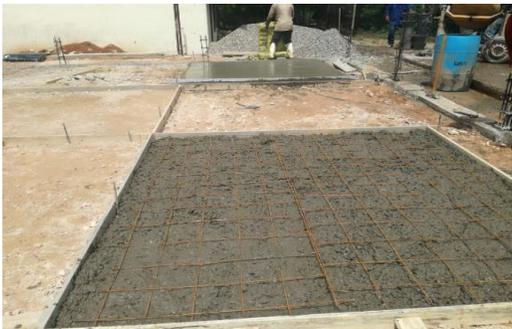
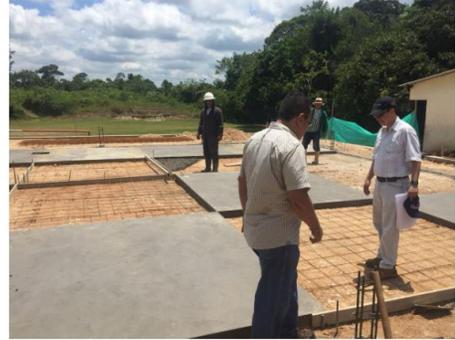
CONCRETO PLACA CONTRAPISO AREA DEPORTIVA E:10 CM

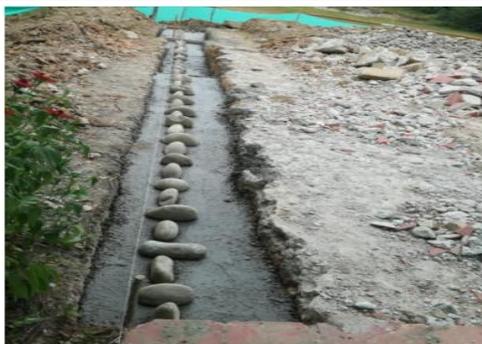
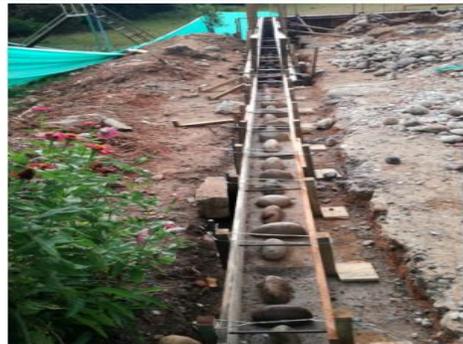
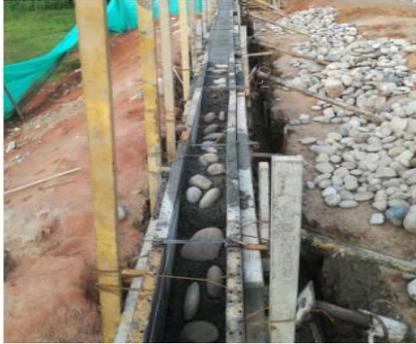
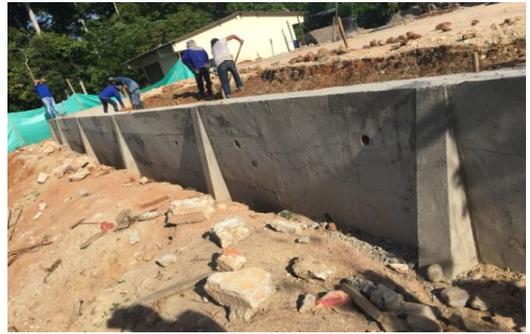
MURO EN CONCRETO CICLOPEO

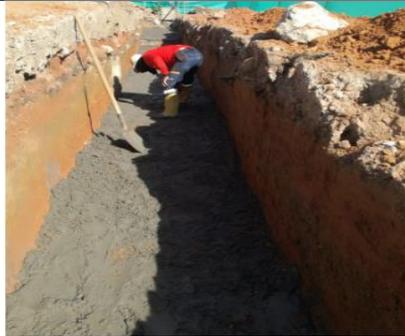
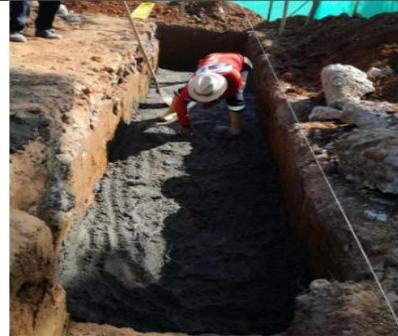
SOLADO DE LIMPIEZA

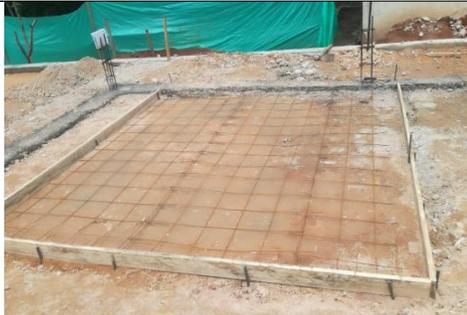
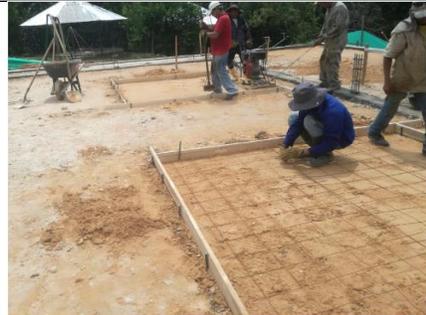
MALLA ELECTRO SOLDADA

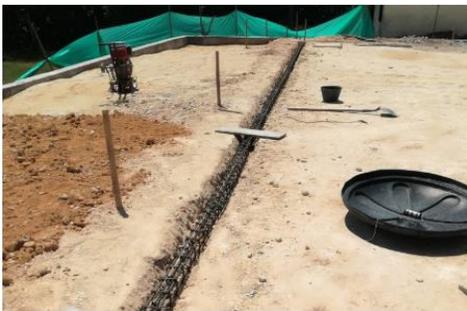
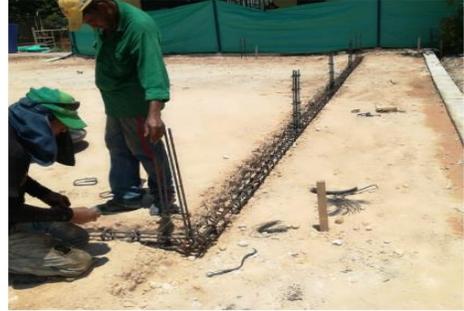
ACERO DE REFUERZO
