**DIAGNOSTICO DE PATOLOGIAS PRESENTES EN LAS FACHADAS DE
EDIFICACIONES DE BUCARAMANGA Y SU AREA METROPOLITANA**

**UNIVERSIDAD PONTIFICIA BOLIVARIANA
ESCUELA DE INGENIERÍAS
FACULTAD DE INGENIERÍA CIVIL
BUCARAMANGA
2019**

Trabajo de grado para optar título de ingeniero Civil

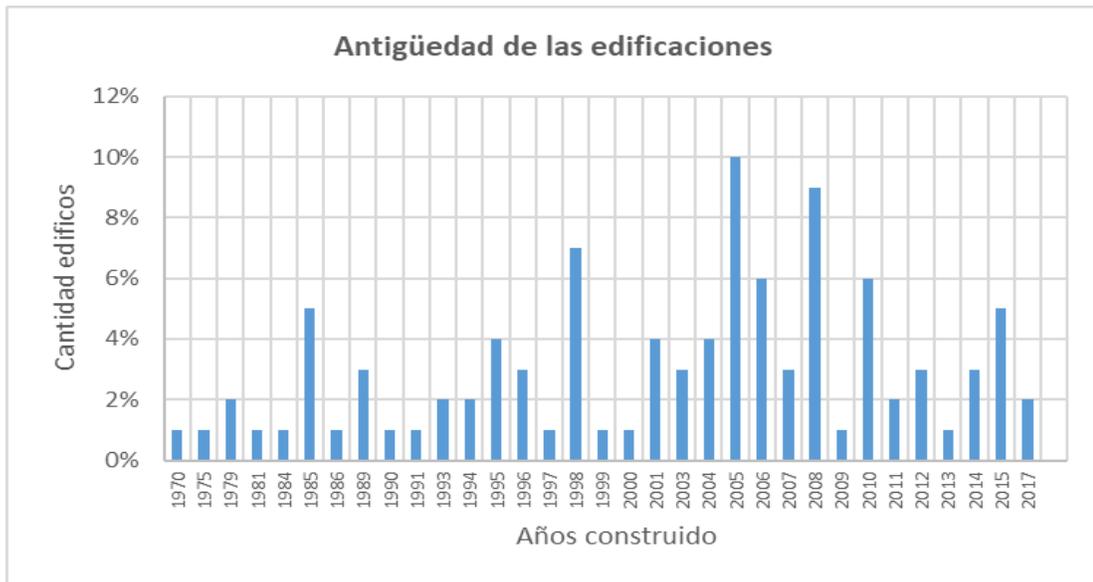
Figura 3. Antigüedad de las edificaciones

Lo que se muestra la figura 3, de la antigüedad de construidos las edificaciones, la mayor cantidad de edificios antiguos se concentra en el área de Bucaramanga y los edificios más recientes en Floridablanca y Piedecuesta.

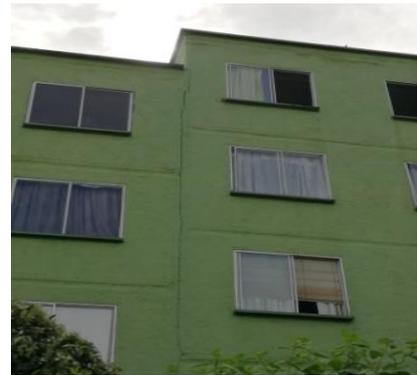
● Fisuración orientada
● No se encuentra

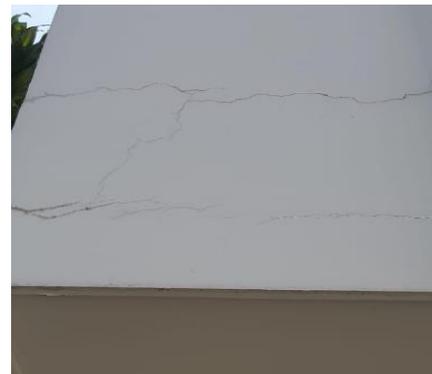
● Fisuración Mapeada
● No se encuentra

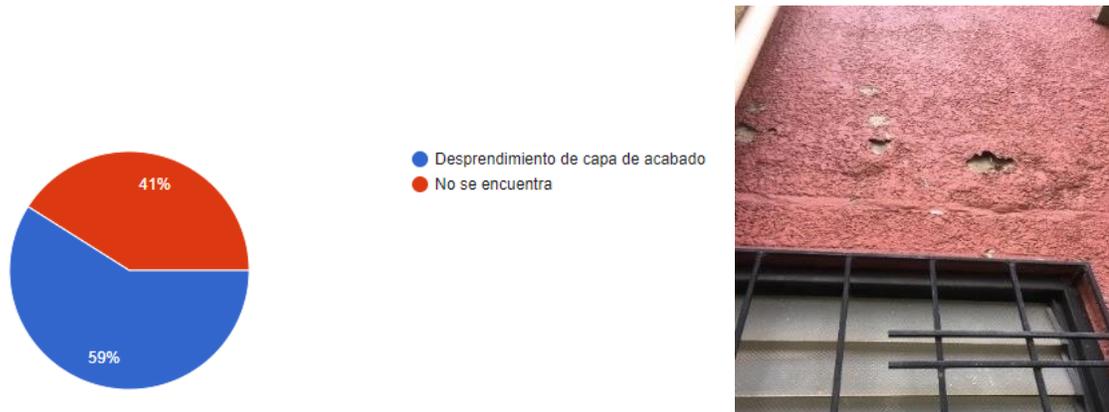
Figura 7. Porcentaje de patología desprendimiento de la capa de acabado.

Dicha patología llama la atención porque es una de las más visibles y la que más se encuentran en los edificios, como muestra la figura 7, con un porcentaje de 59%.

9. Desprendimiento de la capa de acabado: esta patología es causada por la filtración de agentes como las fisuras, el agua que atacan la pintura y filtran otros agentes meteorológicos que terminan por aumentar el daño provocando el desprendimiento de la piel de fachada.

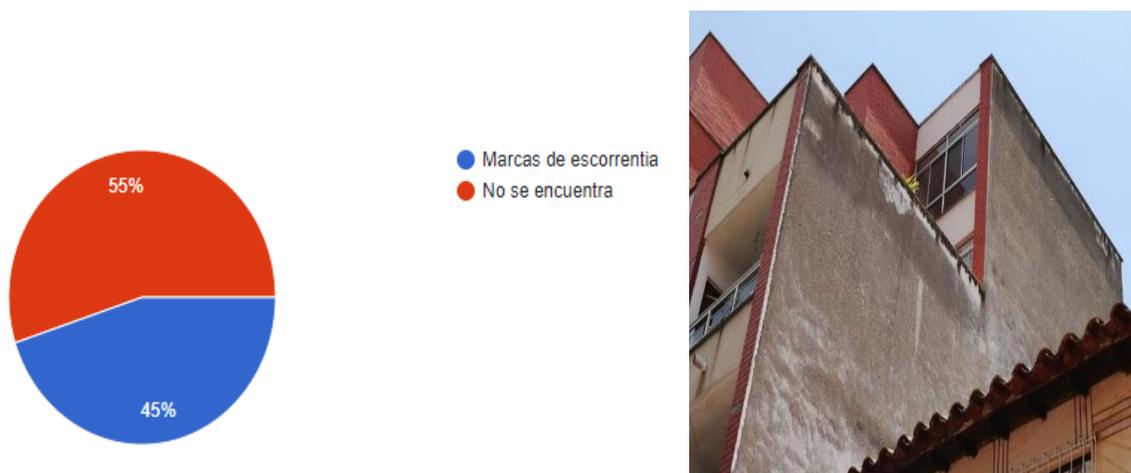
Figura 10. Porcentaje de patología marcas de escorrentía.

En la inspección de los 100 edificios las marcas de escorrentía son una de las patologías más visibles con un 45% de aparición sobre las fachadas.

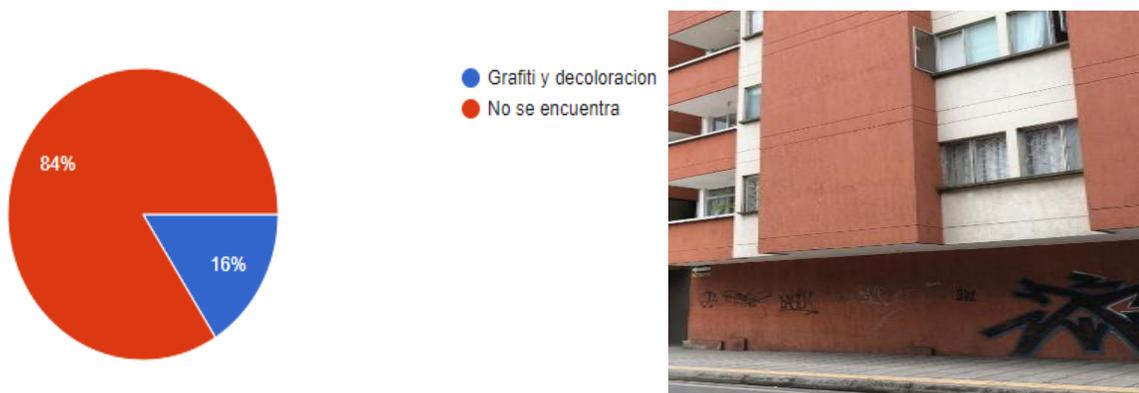
Figura 12. Porcentaje de patología grafitis y decoloración.

Como se observa en la gráfica de esta patología, se encuentra poca aparición de grafitis en las edificaciones, ya que las administraciones de estos edificios mantienen limpieza, lo que más se encuentra es la decoloración, ya que son varios los factores que ayudan en la aparición de esta patología, con un 16% en las edificaciones.

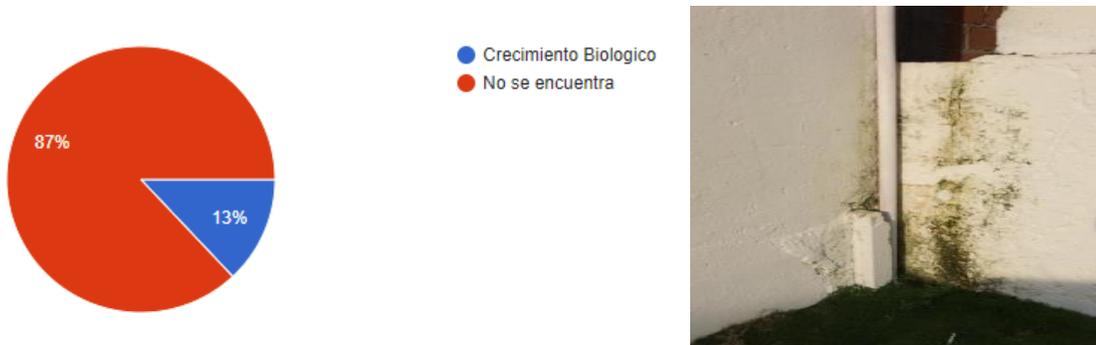
Figura 13. Porcentaje de patología crecimiento biológico.

La patología de crecimiento biológico no es muy común, ya que solo se encuentran en el 13% de las edificaciones inspeccionadas. Esta patología está relacionada con las marcas de escurrentía, el crecimiento biológico o la presencia de moho en la fachada.

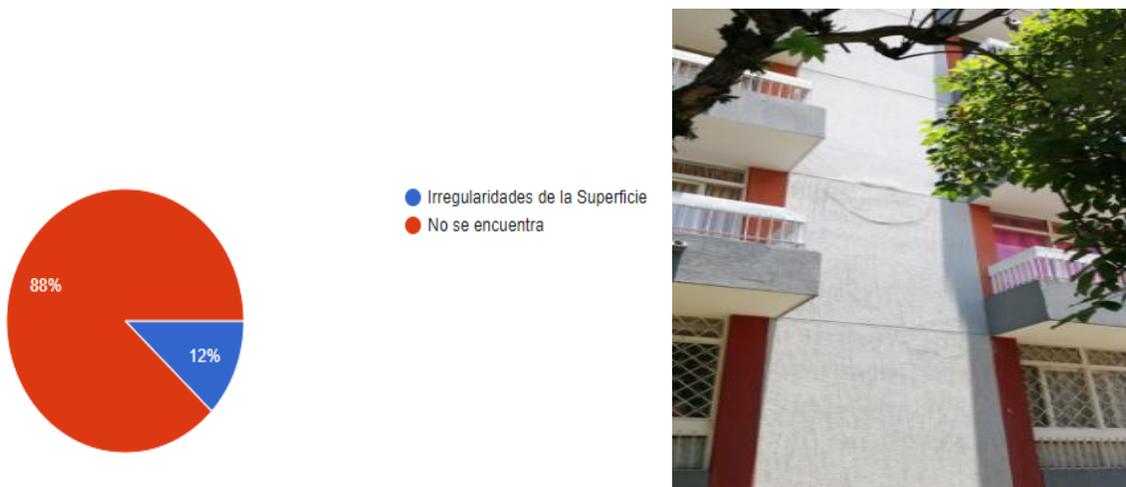
Figura 14. Porcentaje de patología irregularidades de la superficie.

Las irregularidades de superficie no tienen tanta aparición en la inspección de los 100 edificios, con un porcentaje de 12% de presencia.

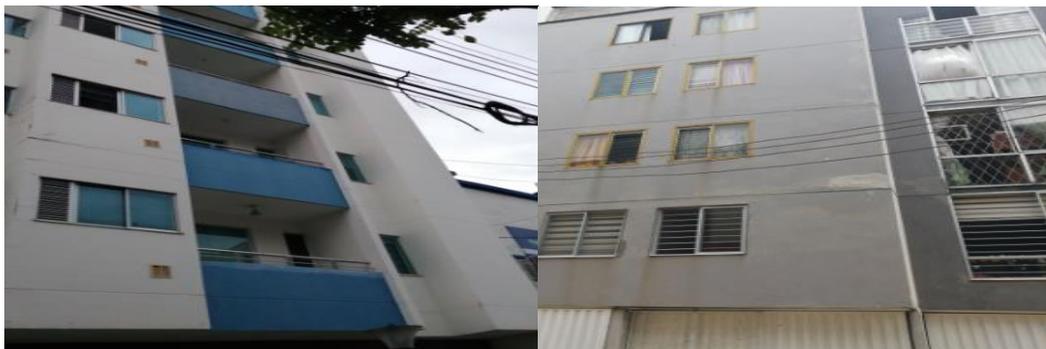
Figura 19. Patología Decoloración

La decoloración se caracteriza por la pérdida parcial del color original de la pintura, como se observa en la figura 19, es decir, que el material va perdiendo propiedades, esto se debe a un proceso natural de envejecimiento, propiedades del material, agentes climáticos, químicos, esta patología aparece por el uso de pinturas poco resistentes a los agentes atmosféricos, materia de baja calidad y poco resistentes al sol.

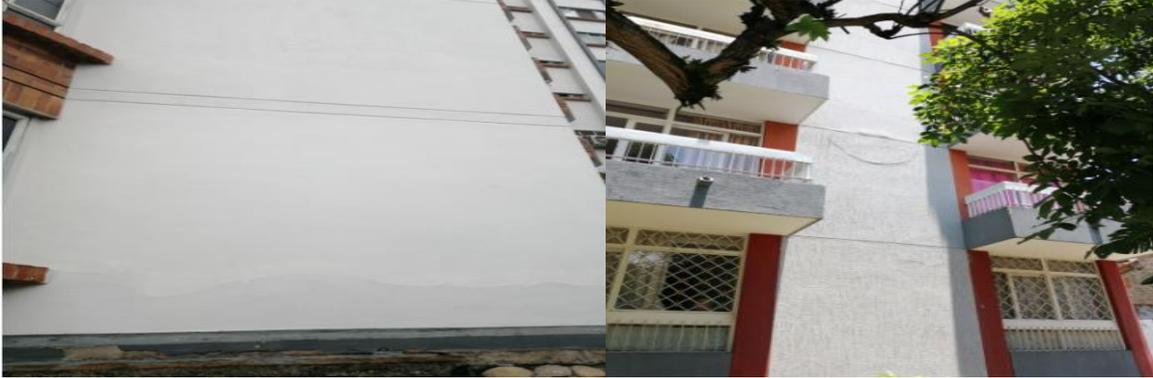
Figura 20. Patología Irregularidad de la superficie

En la figura 20 se aprecia como la irregularidad de la superficie afecta la estética del edificio, causa probable de la mano de obra inexperta que conlleva a presentar esas deformaciones o reparcheos.

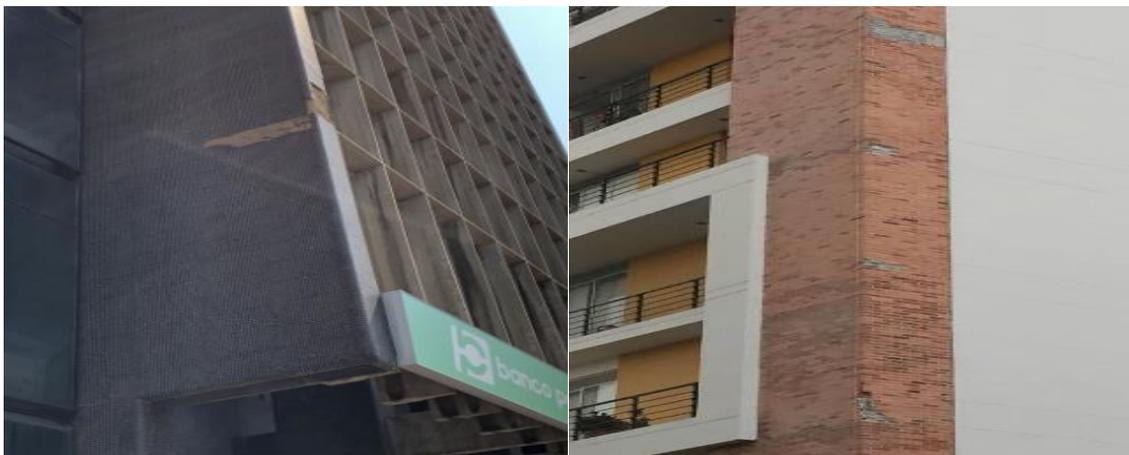
Figura 21. Patología Desprendimiento de la capa de acabado y pérdida de la adherencia

En la figura 21 se observa el desprendimiento de la capa de acabado en las edificaciones, puede ser desprendimiento localizado o general de la capa, este se origina por fisuras, concentración de tensiones, filtración de agua, también se debe a la elevada expansión de la baldosa, falta calidad del material; en la figura 21 vemos que es pérdida de adherencia, muy similar al desprendimiento, que puede ser también una causa de esta, que también es por mal materiales.

10. Pérdida de la adherencia: se produce cuando no se usa bien el material de revestimiento y las fachadas pierden su adherencia más que todo en los enchapes es donde se encuentra más esta patología, provocando un daño estético y si no se trata a tiempo podría empeorar y llegar una erosión o desgaste.

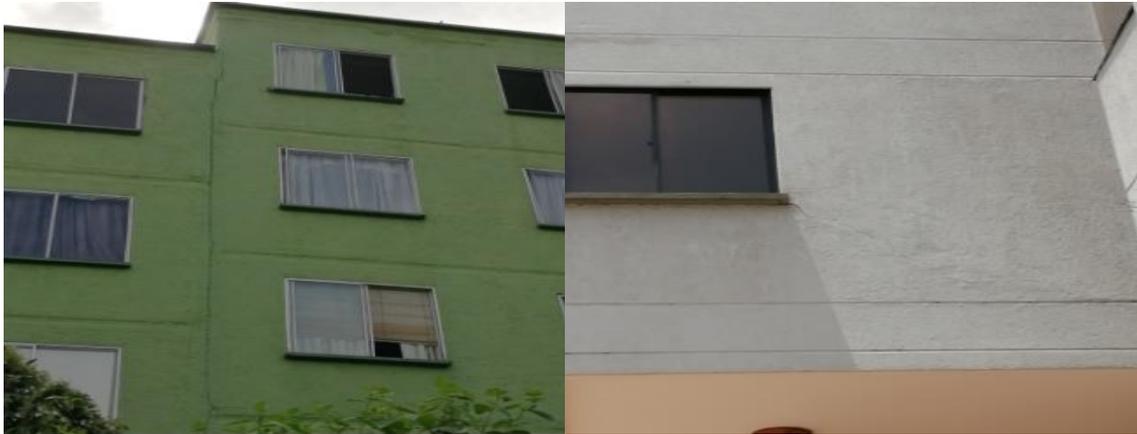
Figura 22. Patología Fisuración Orientada

Como se logra ver en la figura 22 una fisura generadas por variaciones terminas o humedades que generan un estado de tensiones internar, que sobre pasan el límite de resistencia, causando las figuraciones, estas fisuras están asociadas a movimientos del soporte, si la adherencia es baja se origina un desplazamiento, si es adherencia alta se genera una figuración.

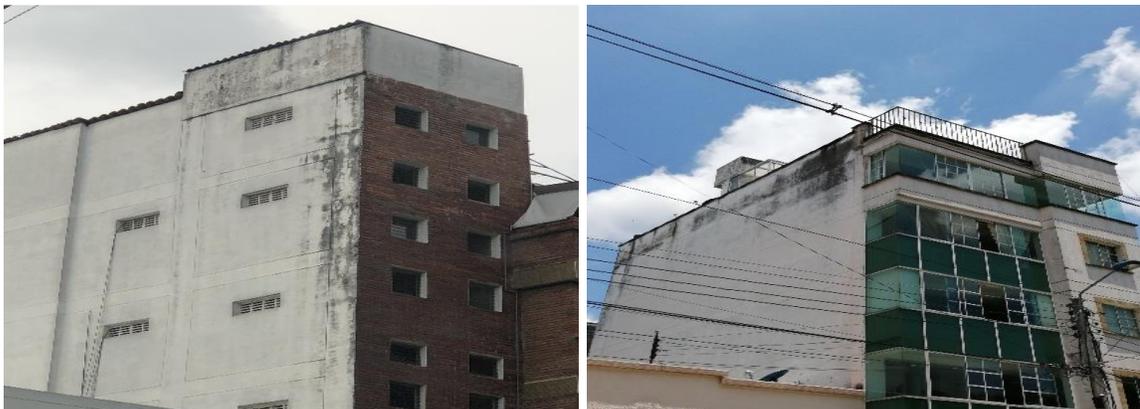
Figura 23. Patología Marcas de escorrentía

En estas dos imagines podemos apreciar cómo se nota unas manchas de color negro, principalmente sobre las terrazas de las dos edificaciones, que son causadas por humedad y suciedad en esa parte, notando un poco mantenimiento de estos edificios.

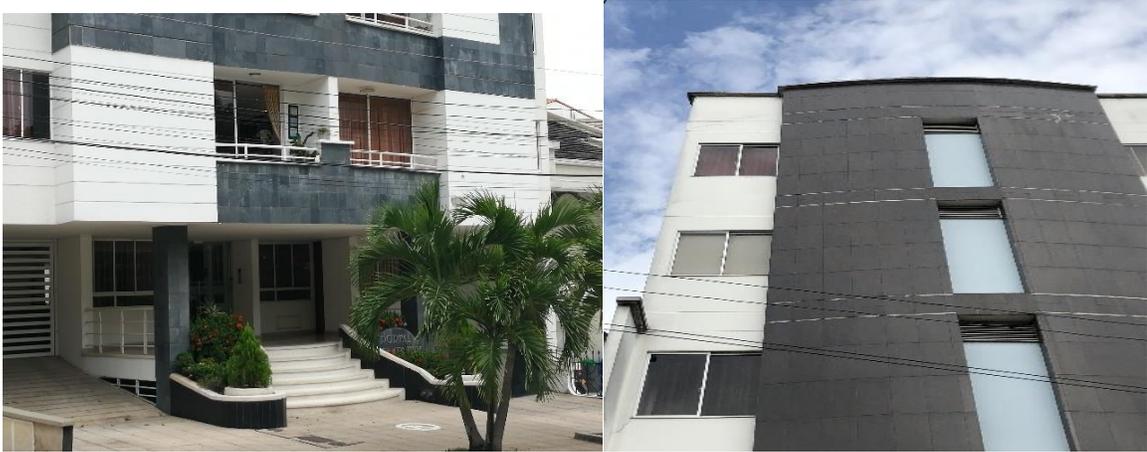
Figura 24. Patología Eflorescencia

En la figura 24 de la izquierda se observa sobre la altura de la portería en la baldosa verde unas manchas blanquizcas y en la imagen de la derecha sobre el último piso en la esquina derecha se ve un color blanquizco sobre la baldosa negra estas manchas blancas se dan por sales cristalizadas que se forman en esa brecha.

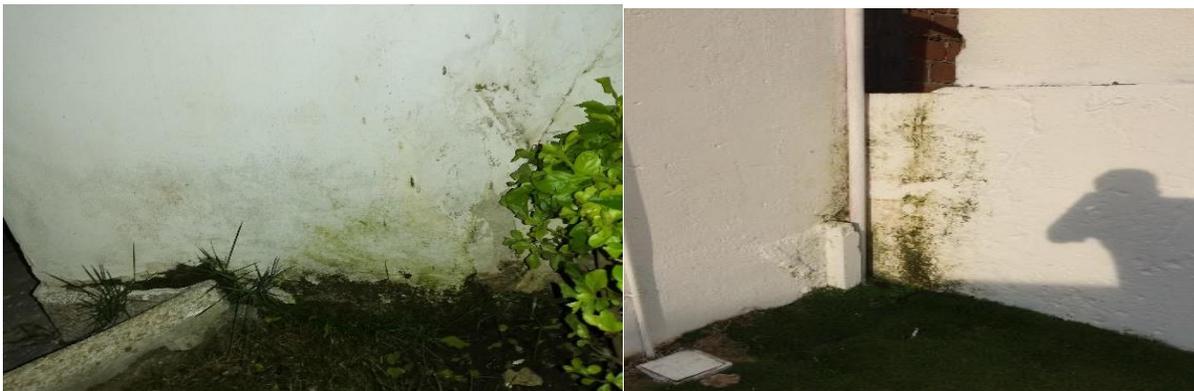
Figura 25. Patología Crecimiento Biológico

En la siguiente figura 25 se puede encontrar que el crecimiento biológico se inicia desde la primera planta de los edificios dando a entender que su cercanía con el suelo ya sea en cemento o en zonas verdes provoca unas manchas que tienen como consecuencia la afectación de la fachada.

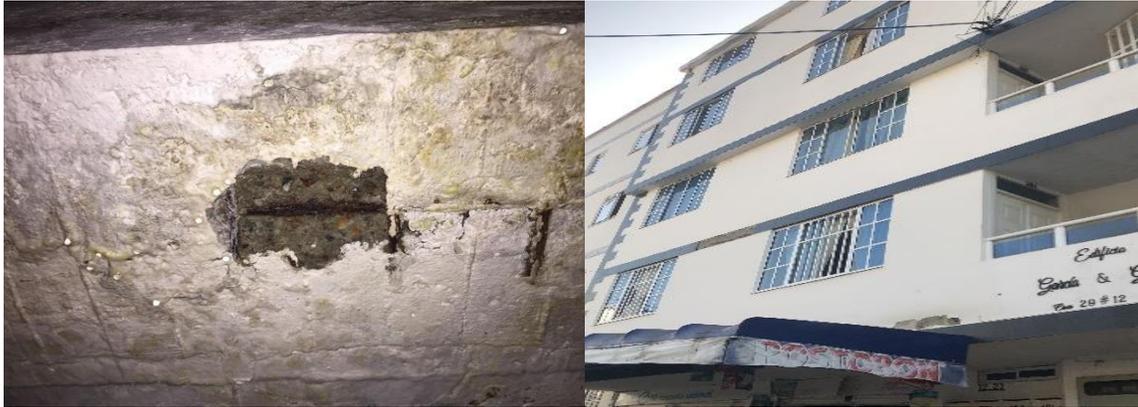
Figura 26 Patología Desgaste y erosión

Se puede identificar en la figura 26 que en el desgaste y erosión la patología ya penetra el recubrimiento de mortero y empieza a desboronar la superficie de tal manera que dejan huecos en ella.

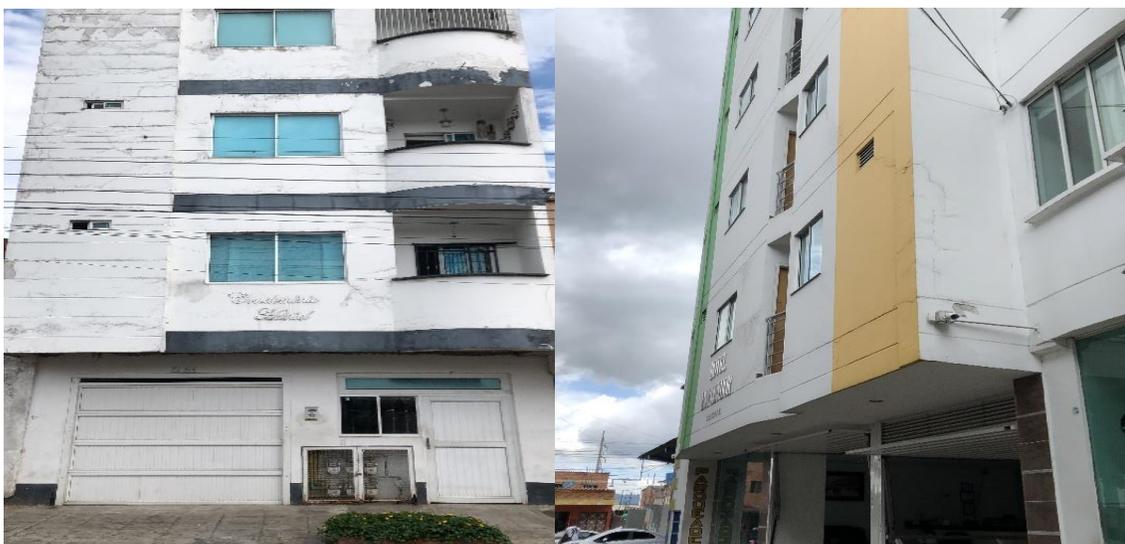
Figura 27. Patología Fisuración mapeada

En la figura 27, dos edificaciones se observan como la fachada es afectada por unas cuantas fisuras que se encuentran entre si formando como arañas en la pintura, se debe tener un mayor cuidado con este tipo de patologías pues la misma estructura se podría ver afectada.

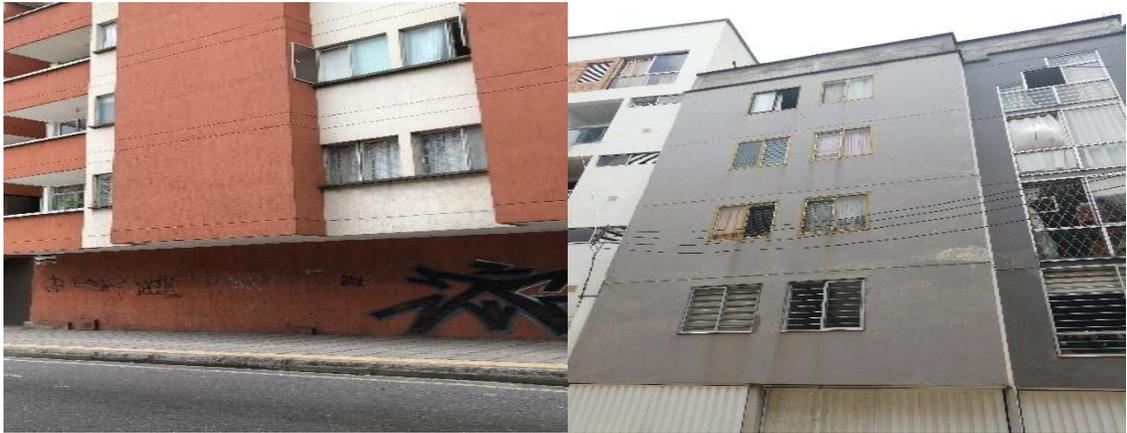
Figura 28. Patología Grafitis

Se observa en la figura 28 que en las primeras plantas de los edificios son los más propensos a ser atacados por estos tipos de pinturas en aerosol que dañan la estética de ella y en la última de la derecha vemos que la pintura pierde su color natural y por causas del sol se decolora y de causas meteorológicas.

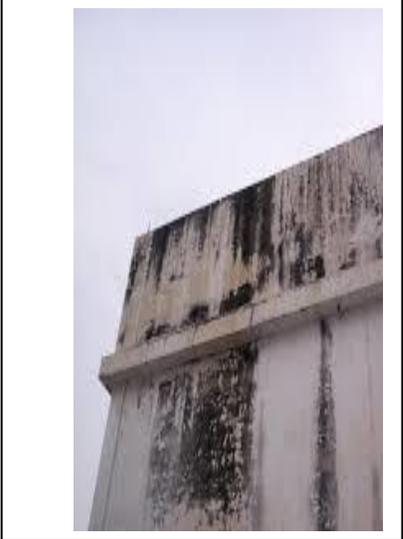
Tabla 6 Ficha de patología Mancha de escorrentía

Manchas de escorrentía	
Descripción	
Manifestaciones patológicas cuya apariencia estética depende fundamentalmente de su origen, pudiendo presentarse en forma de variaciones de tonalidad, color, manchas de corrosión, humedad, hidratación y suciedad.	
Posibles Causas	
<ul style="list-style-type: none">• Proceso constructivo inadecuado.• Mano de obra inexperta, no especializada.• No conformidad con las piezas diseñadas y o el pliego de condiciones.• Encofrado deficiente, con exceso de utilización.• Almacenaje de los componentes, transporte del hormigón deficientes.• Utilización de materiales inapropiados (agua contaminada, agregados reactivos)	
Posibles consecuencias	
<ul style="list-style-type: none">• Aspecto estético afectado.• Medio propicio para el desarrollo de microorganismos.• Textura de la superficie afectada

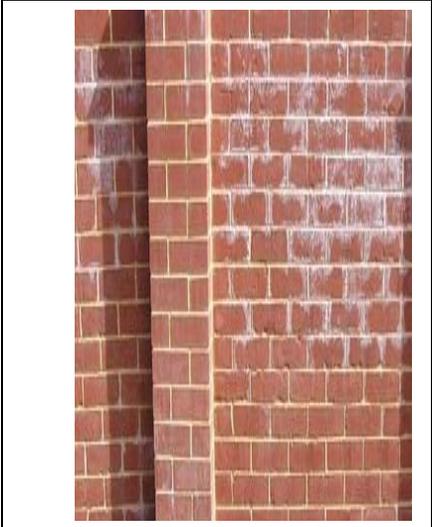
Nombre de la Patología
Eflorescencia
Descripción
<p>Manchas de color blanquecino, de extensión y configuración</p> <p>Variables, a veces con deformación local de la superficie de hormigón, presencia de sales cristalizadas en la superficie del hormigón, con aspecto pulverulento.</p>

- Agente desencadenante inadecuado.
- Almacenaje de los componentes, transporte del hormigón deficiente.
- Utilización de materiales inapropiados (agua contaminada, agregados reactivos).
- Exposición solar alta.
- Acción del viento.
- Presencia de agua, lluvia.
- Humedad (ciclos de secado, mojado).

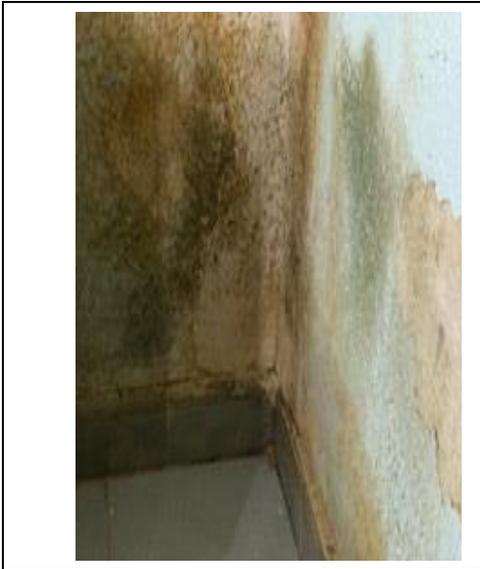
Nombre de la Patología
Crecimiento Biológico
Descripción
Manchas de color negro, gris, castaño, verdoso y, en su caso, claras, blanquecinas o amarillas, resultantes de la proliferación de microorganismos, como los mohos y los hongos.

- Diseño incorrecto o inexistencia de puntos singulares.
- Deficiente preparación de los moldes (limpieza).
- Partículas de suciedad susceptibles de ser transportadas.
- Exposición solar alta, reducida.
- Presencia de agua, lluvia.

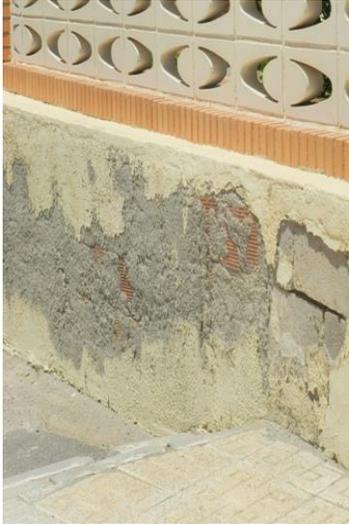
Desgaste y Erosión	
Descripción	
<p>Manifestación patológica caracterizada por la pérdida de la pasta de los agregados.</p>	
Posibles Causas	
<ul style="list-style-type: none"> • Partículas de suciedad susceptibles de ser transportadas. • Presencia de agua / lluvia; • Choques, golpes. • Periodicidad inadecuada de limpieza, renovación de la protección superficial. 	
Posibles consecuencias	
<ul style="list-style-type: none"> • Aspecto estético afectado. • Degradación superficial o profunda del hormigón. • Desarrollo de otras anomalías (debido a la disminución del recubrimiento).

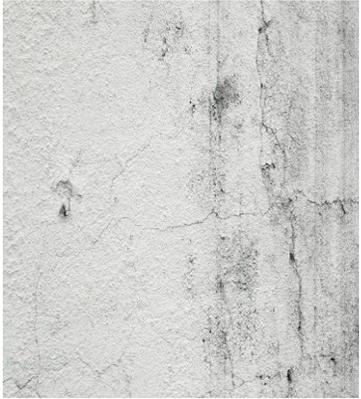
Fisuración Mapeada	
Descripción	
<p>Conjunto de fisuras, sin dirección preferente, asimiladas a una red o malla; esta anomalía se manifiesta por la apertura sucesiva, según las direcciones perpendiculares, de las de las grietas, originando un patrón poligonal.</p>	
Posibles Causas	
<ul style="list-style-type: none"> • Deficiente aplicación de reglamentos, especificaciones. • La mano de obra inexperta, no especializada. • No conformidad con las piezas diseñadas o el pliego de condiciones. • Tiempo de desencadenamiento inadecuado. • Posicionamiento poco riguroso de las armaduras. 	
Posibles consecuencias	
<ul style="list-style-type: none"> • Aspecto estético afectado. • Pérdida de estanqueidad de la superficie. • Penetración de agentes patógenos en el interior del hormigón. • Pérdida de cohesión, seguida de desplazamiento del hormigón superficial.

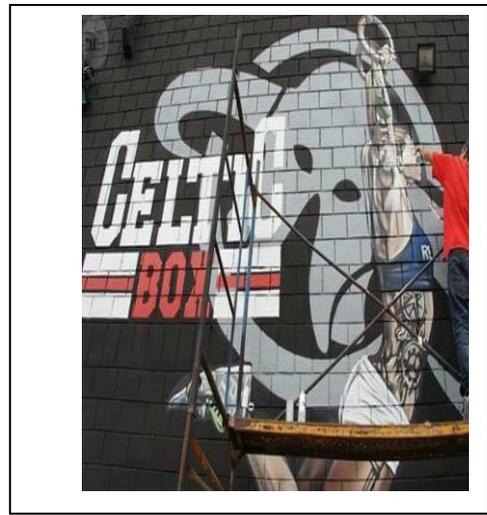
Nombre de la Patología
Grafitis
Descripción
Engloba todo tipo de pinturas o marcas, debidas a tintas o De los marcadores, absorbidos por la superficie de hormigón porosa.

Posibles Causas
<ul style="list-style-type: none"> • Periodicidad inadecuada de limpieza, renovación de la protección superficial. • Vandalismo.
Posibles consecuencias
<ul style="list-style-type: none"> • Aspecto estético afectado.

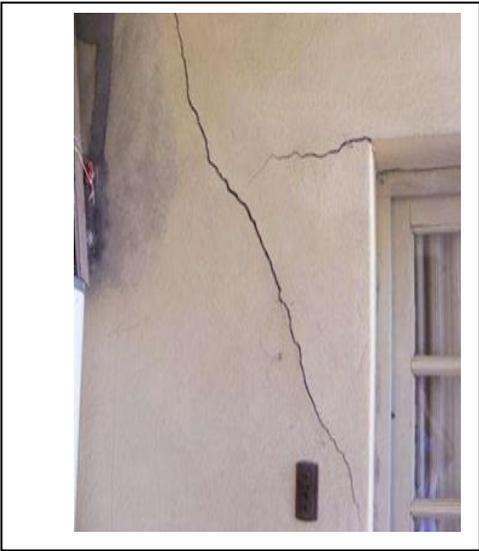
Nombre de la Patología
Figuración Orientada
Descripción
Fisuras aisladas de dimensiones variables que, en general, Presentan una orientación y también inclinación precisa, proporcionando información sobre su origen.

- Deficiente aplicación de reglamentos, especificaciones.
- Diseño / colocación deficiente de las juntas de dilatación.
- No conformidad con las piezas diseñadas o el pliego de condiciones.
- Material de relleno inadecuado de las juntas de dilatación.
- Junta de hormigón mal ejecutada.
- Posicionamiento poco riguroso de las armaduras.

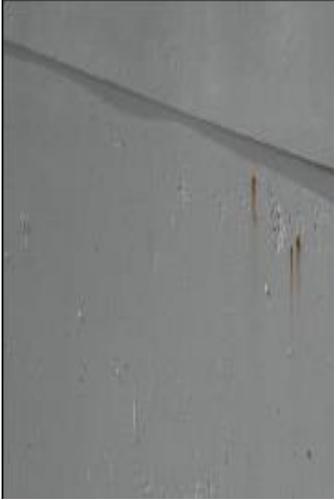
Defectos de planicie	
Descripción	
<p>Cambios en la alineación, planificación de las superficies de hormigo.</p>	
Posibles Causas	
<ul style="list-style-type: none">• Encofrado inadecuado.• Proceso constructivo inadecuado.• Mano de obra inexperta.• Compactación, curado deficientes.• Acciones de mantenimiento inadecuada.	
Posibles consecuencias	
<ul style="list-style-type: none">• Aspecto estético afectado.• Acumulación de suciedad.

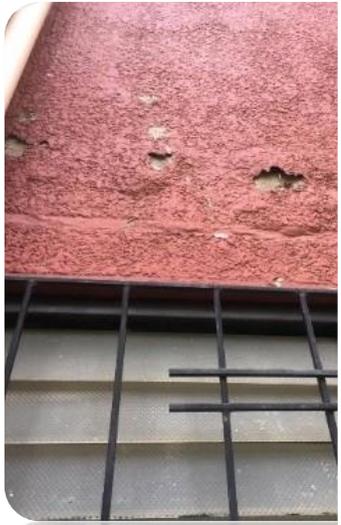
Desprendimiento de la capa de acabado	
Descripción	
Es una separación del material de acabado, puede ser separado por una fisura, hasta llevar a su desprendimiento total, no se puede confundir el desprendimiento con la erosión, ya que el desprendimiento solo es la caída de la "piel".

Posibles Causas
<ul style="list-style-type: none"> • Características de la propia pintura y la acción de agentes meteorológicos. • Dilatación de elementos infiltrados • Humedad excesiva • Falta de adherencia • Insuficiente porosidad.
Posibles consecuencias
<ul style="list-style-type: none"> • Fisuración • Aspecto estético afectado

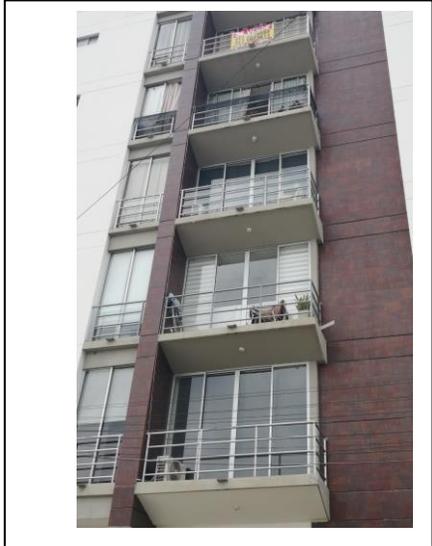
Nombre de la Patología
Perdida de la adherencia
Descripción
Los desprendimientos en las fachadas, bien se produzcan de forma parcial o general. En cualquiera de los dos casos el desprendimiento se produce por la pérdida de adherencia del material de revestimiento con el soporte.

Posibles Causas
<p>Hay un gran número de causas que pueden afectar el revestimiento cerámico. Principalmente son tres causas las más frecuentes e importantes:</p> <ul style="list-style-type: none"> • Necesidad de juntas de control. • Cantidad insuficiente de material de agarre. • Especificación inadecuada del material de agarre y de rejuntado.
Posibles consecuencias
<ul style="list-style-type: none"> • Afectación de la estética de la fachada. • Perdida del material de fachada. • Deterioro de la superficie del edificio

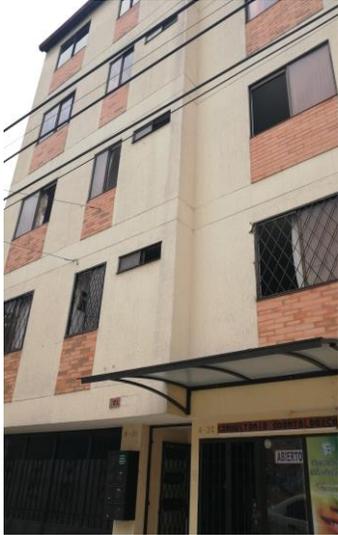
Tabla 16 Ficha patológica Decoloración

Decoloración	
Descripción	
<p>La acción de los rayos ultravioleta degrada la pintura lo cual produce una pérdida de su tonalidad original, en algunos casos hasta la pérdida del color total.</p>	
Posibles Causas	
<ul style="list-style-type: none">• Pinturas no estables a rayos UV• Pinturas de baja calidad• Condiciones climáticas	
Posibles consecuencias	
<ul style="list-style-type: none">• Mala estética

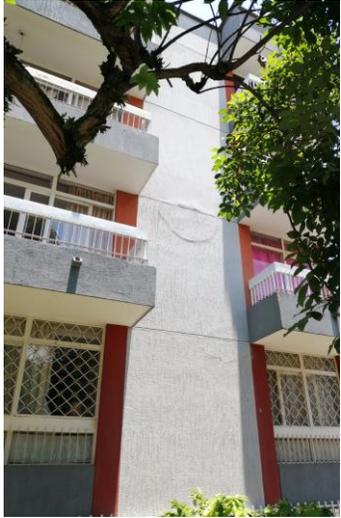
Irregularidades de la superficie	
Descripción	
<p>Parcheo desnivelado que se le hace a una fachada cuando tiene desprendimiento o erosión en su fachada.</p>	
Posibles Causas	
<ul style="list-style-type: none"> • Desprendimiento de la fachada final • Afectación del medio ambiente a la fachada • Golpes y fisuras ocasionadas físicamente • Mala mezcla del acabado final 	
Posibles consecuencias	
<ul style="list-style-type: none"> • Afectación a la estética del edificio • Desnivel en la superficie final • Provocación de residuos que afectaran más partes de la fachada

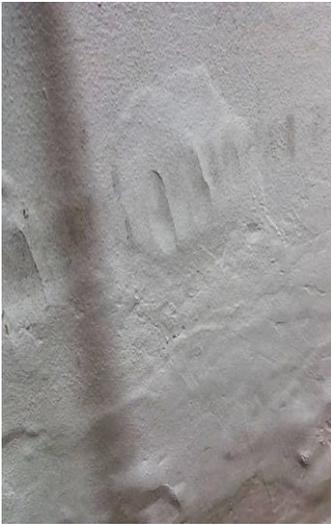
Hinchamiento de capa de acabado	
Descripción	
Esta patología se presenta cuando hay filtración de agua lo cual genera que la pintura se sople.	
Posibles Causas	
<ul style="list-style-type: none">• Humedad• Filtración de agua• Características de la pintura• Proceso constructivo inadecuado	
Posibles consecuencias	
<ul style="list-style-type: none">• Desprendimiento del material• Fisuras• Mala estética
