**APOYO EN PROCESOS DE REVISIÓN Y CONTROL DE EJECUCIÓN EN
PROYECTO DE VIVIENDA EN MENZULY CAMPESTRE**

INFORME DE SEGUIMIENTO DE PRÁCTICA EMPRESARIAL

Realizar la revisión, seguimiento y control de las etapas de replanteo de obra, cimentación, y la construcción estructural del proyecto VILLA 40 CONDOMINIO MENZULY CAMPESTRE.

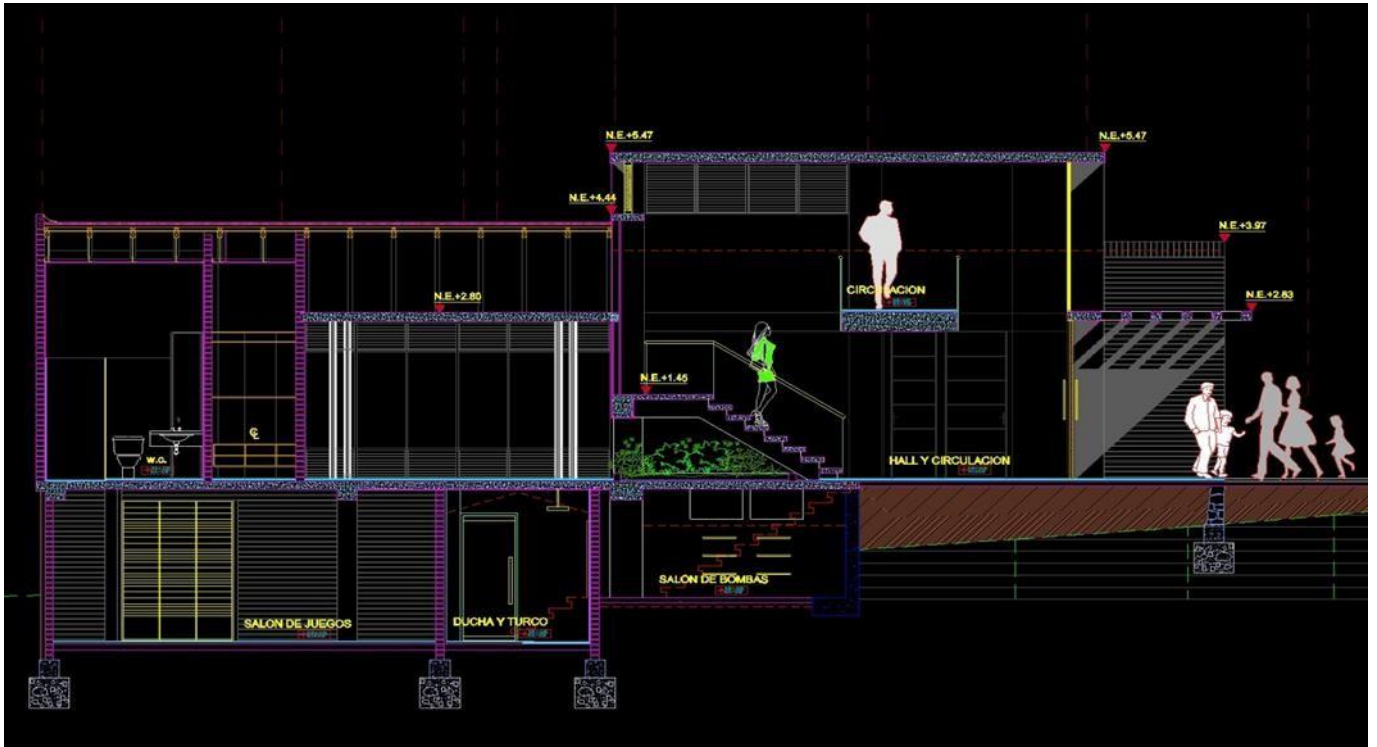
Imagen 1. Corte Transversal

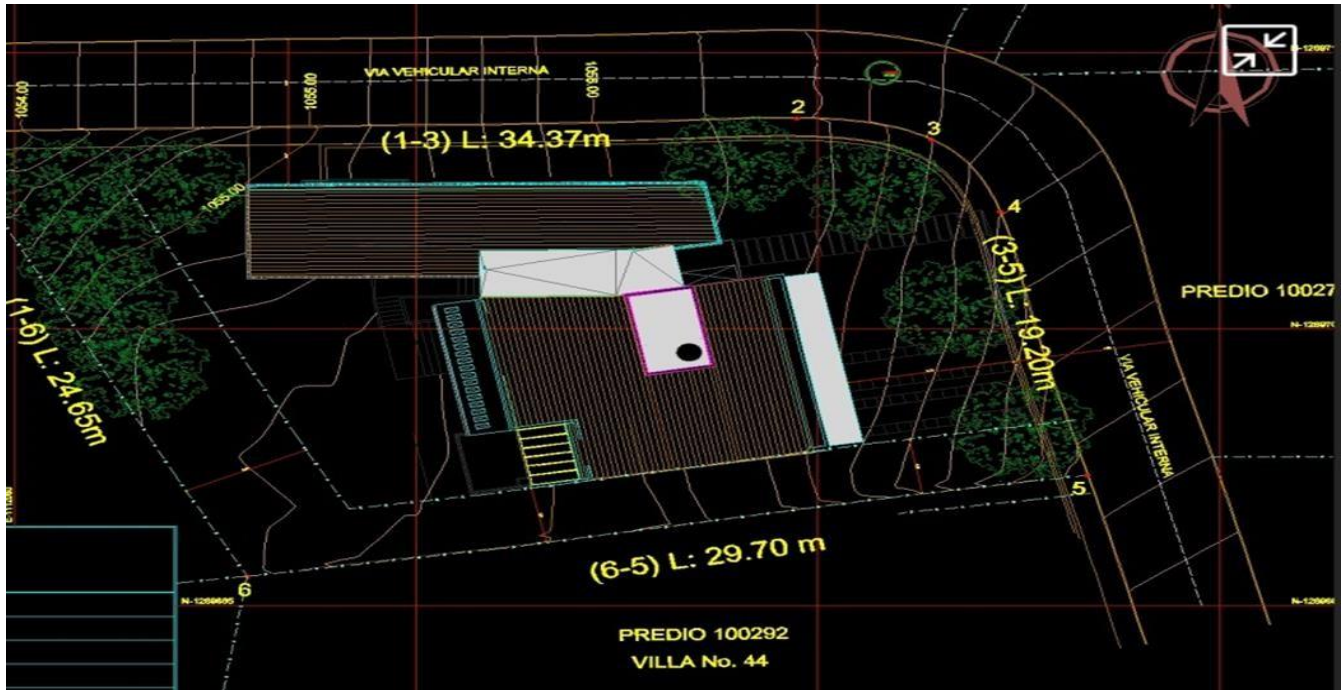
Imagen 3. Planta General

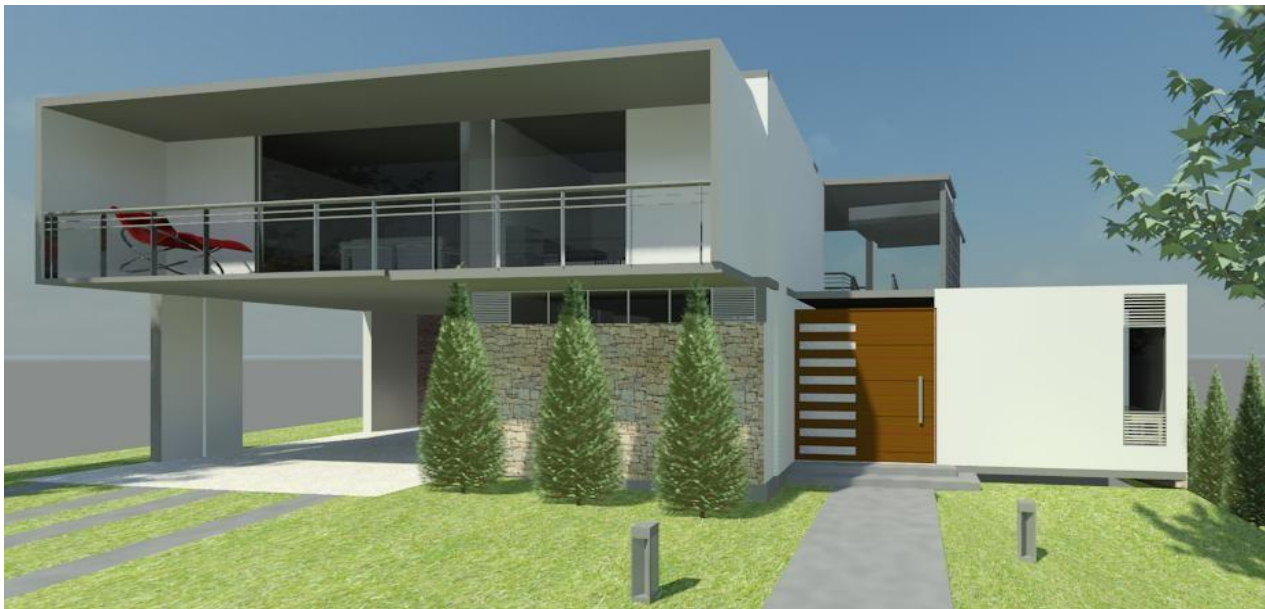
Imagen 4. Fachada frente de la casa

Haciendo uso del software Revit, se ilustró el proyecto, con el fin de tener una vista 3D más allegada a la realidad, ofreciendo al cliente información más real y clave de cómo serán los acabados, las dimensiones, fachada, distribución, entre otros, permitiendo al mismo opinar y, llegado el caso, realizar un cambio de alguna característica del proyecto.

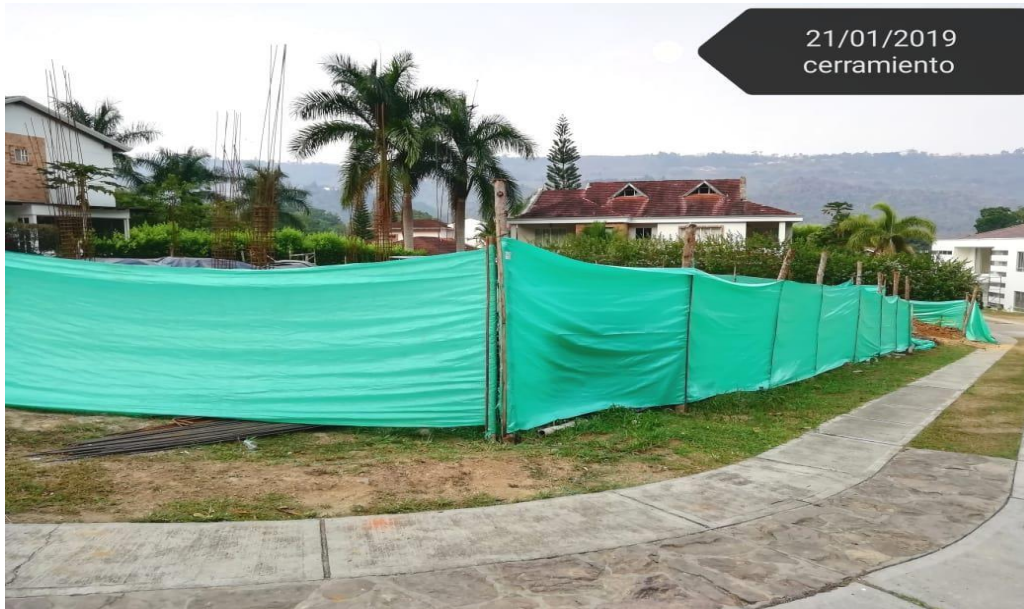
Para comenzar con el proyecto de casa campestre, se optó por la colocación de poli sombra de color verde alrededor del terreno a trabajar, esto con el fin de aislar completamente la zona de trabajo, conseguir una delimitación del terreno y cumplir la normativa del conjunto residencial Condominio Menzuly Campestre (manual de construcción Menzuly campestre).

Fotografía 1. Cerramiento de obra con poli sombra

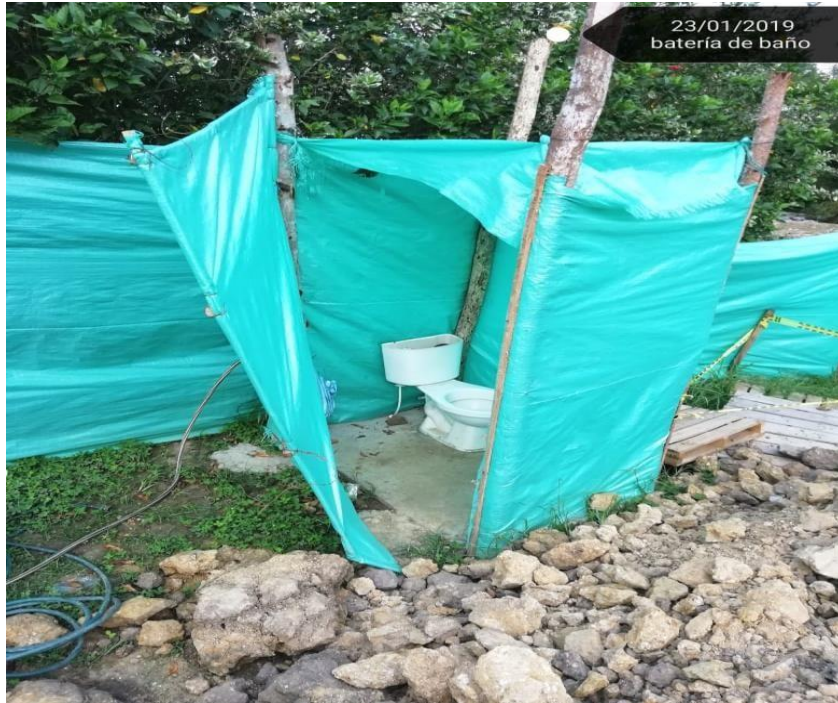
Fotografía 2. Batería de baño

- Baño provisional: se consultó con la administración del conjunto residencial la localización de la tubería de aguas residuales para poder proceder con la instalación de una batería de baño. También se instaló una llave de suministro de agua no potable para procesos de construcción.

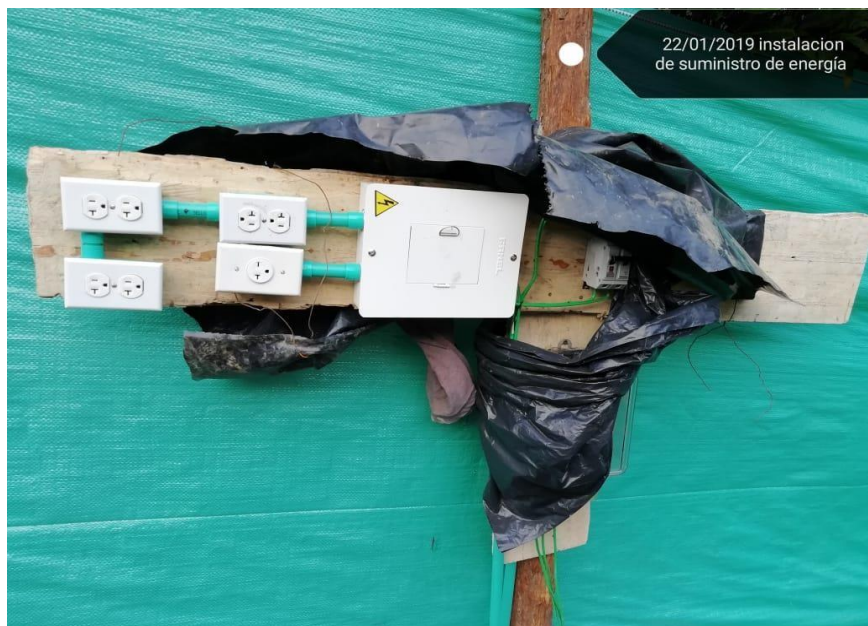
Fotografía 3. Instalación de suministro de energía

- Suministro de energía eléctrica: Se consulta con la administración del conjunto residencial para que nos indiquen la localización para instalación de un suministro de energía eléctrica.

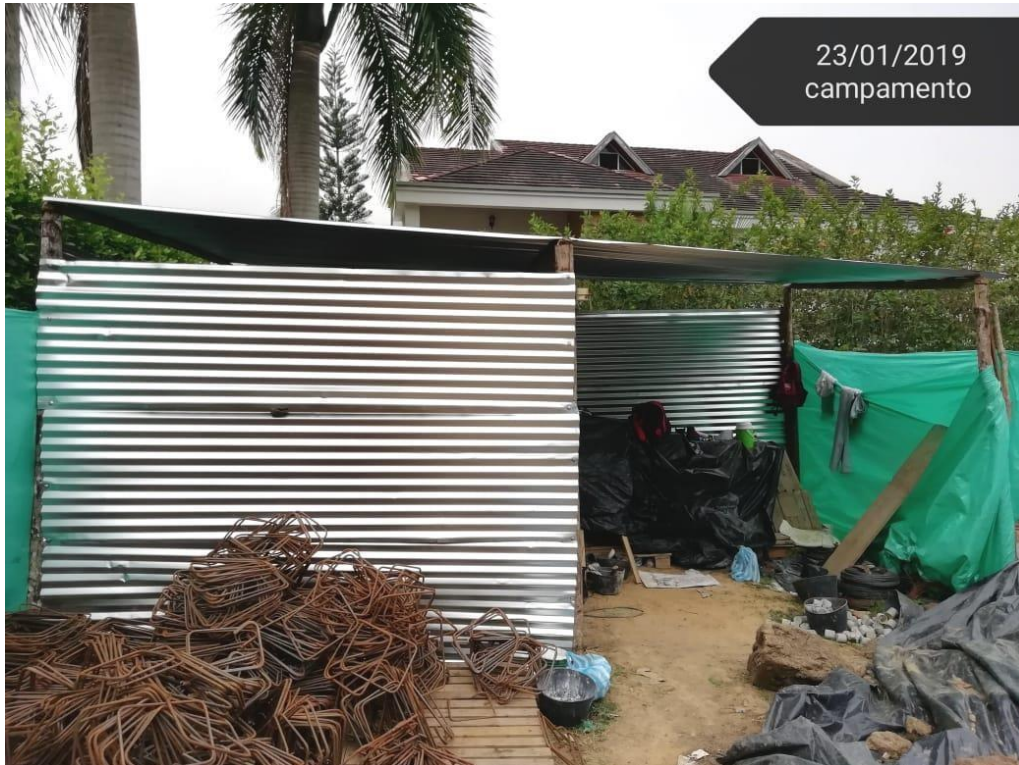
Fotografía 4. Campamento

- Campamento: se localizó y construyó un campamento de obra que sirve para alojamiento de personal y de almacén. [4]

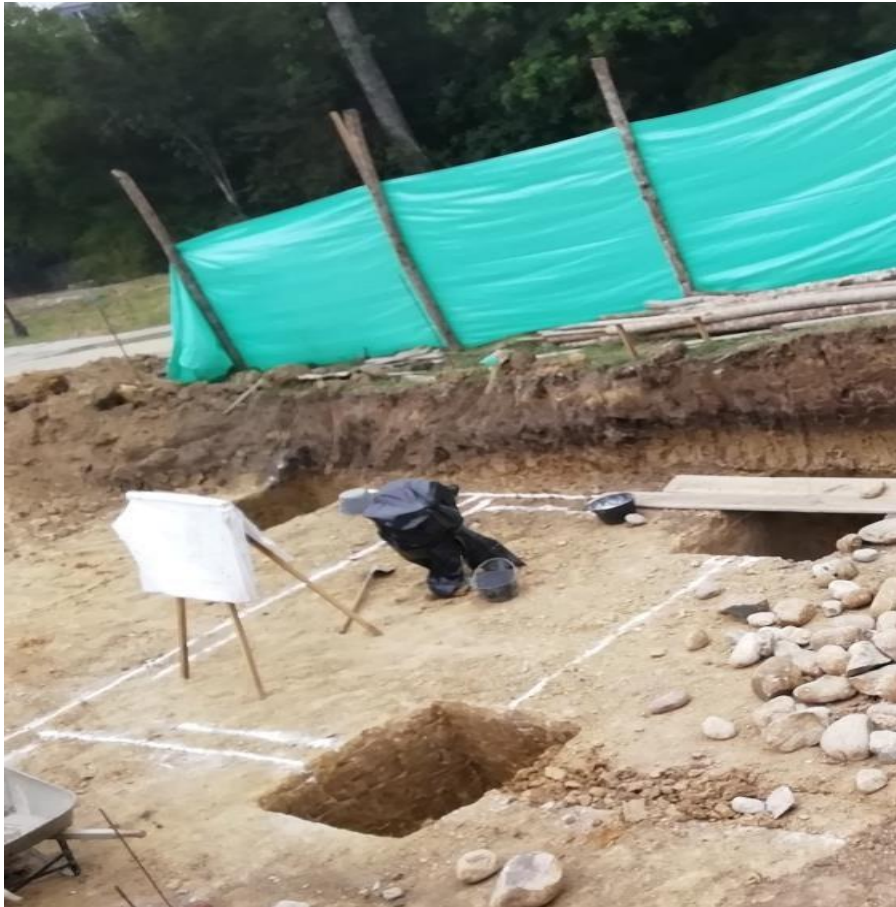
Tomando la información de los planos de cimentación de planta, se hacen excavaciones de 2,20 metros de profundidad para las zapatas, agregando concreto ciclópeo hasta una altura de 1,70 m, y con los 0.50 metros restantes se procede al amarre de hierro para las bases de las columnas, agregando concreto de 3000 psi continuo a este proceso.

Fotografía 5. excavaciones de zapatas

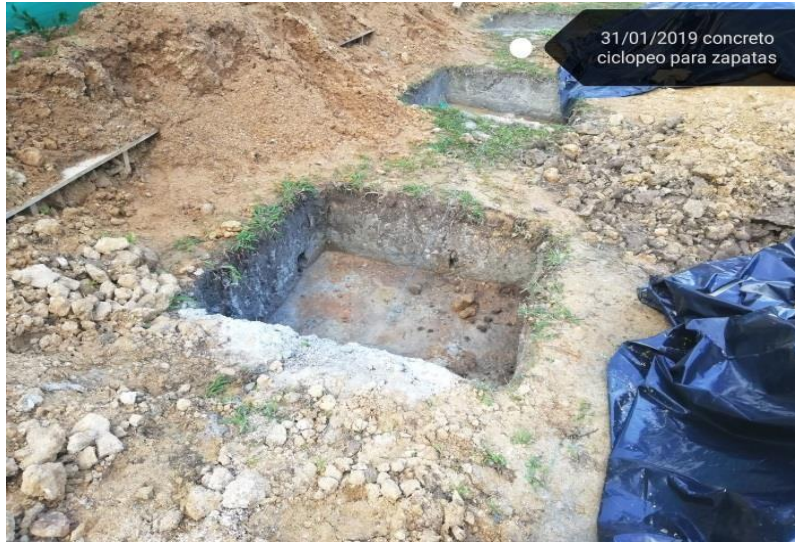
Fotografía 6. concreto ciclopeo

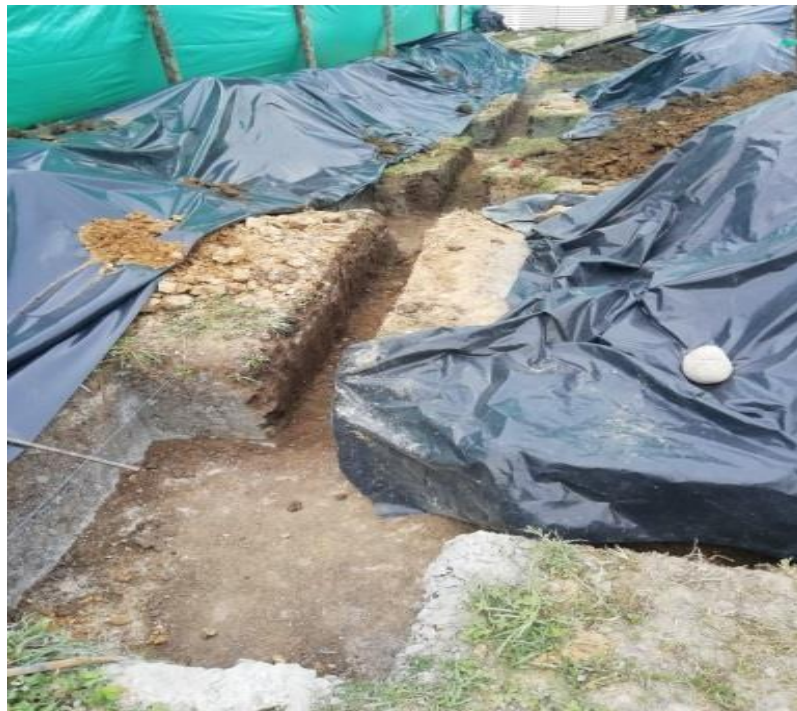
Después de realizar las excavaciones de zapatas se continuó con la excavación de vigas de cimentación.

Fotografía 7. excavaciones de vigas de cimentación

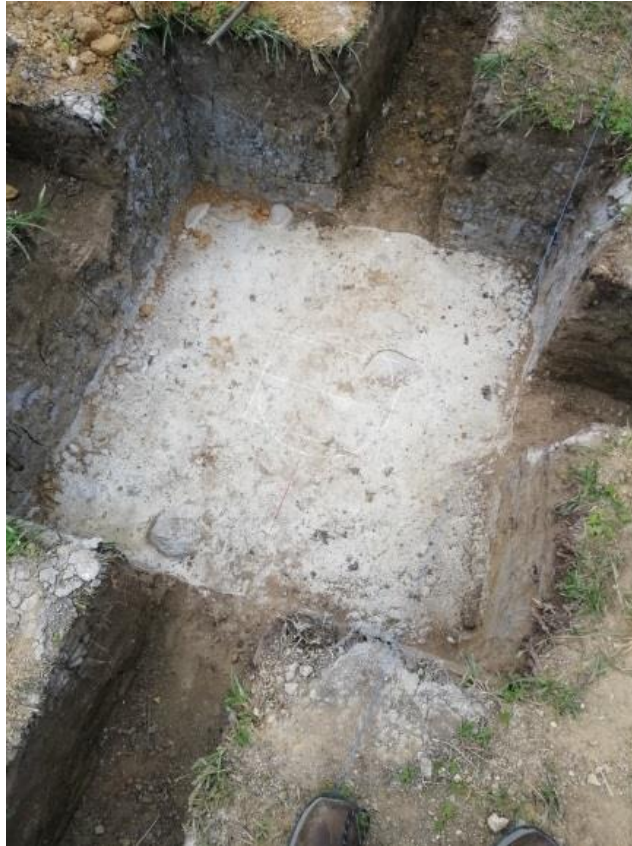
Hechas todas las excavaciones de cimentación, se revisaron los planos para marcar cuáles eran los ejes de las columnas y tener una guía de donde se iban a colocar.

Fotografía 8. marcaciones de ejes

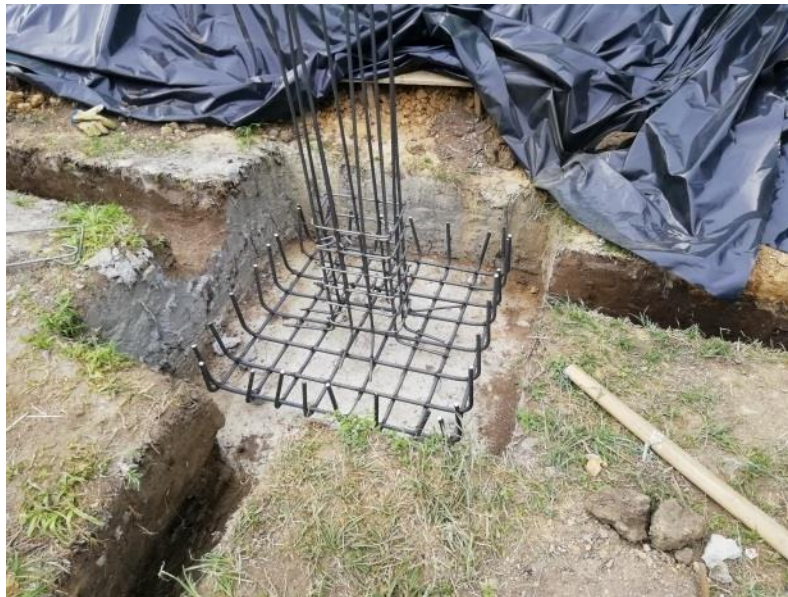
Con las marcaciones de ejes realizadas, se consultaron los planos para localizar las diferentes columnas (rectangulares y circulares) y vigas a armar, con sus respectivas especificaciones de refuerzos de acero.

Fotografía 11. Refuerzos de base de columna

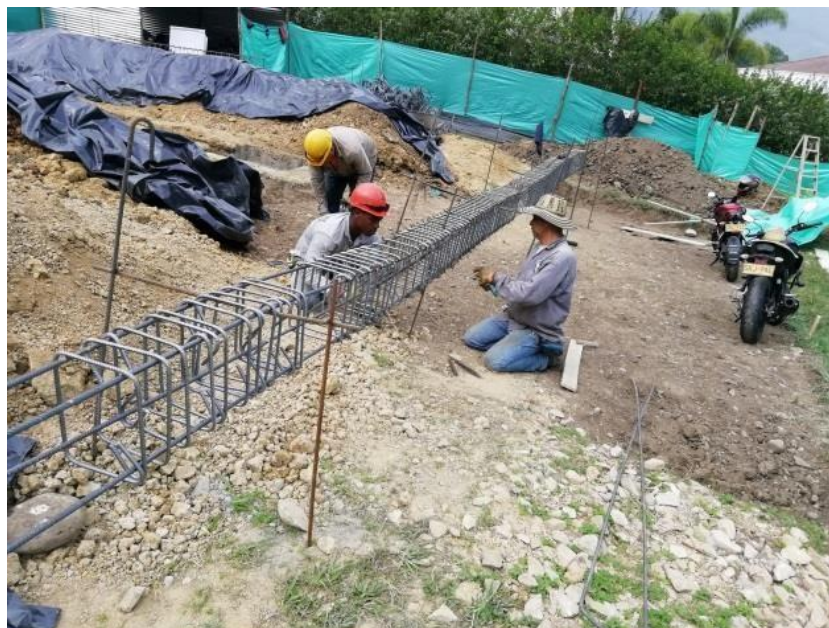
Fotografía 12. armada de refuerzos de vigas

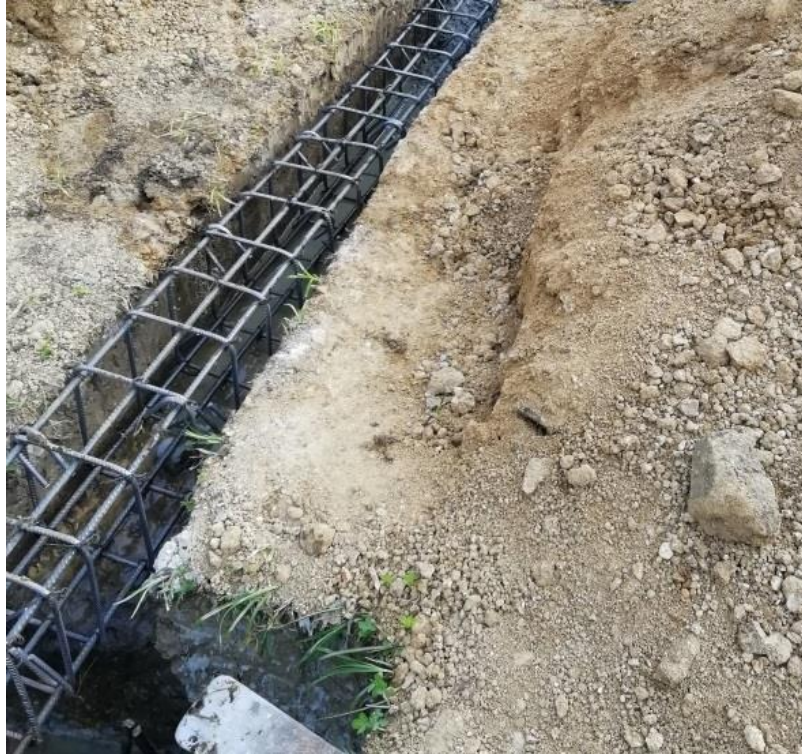
Fotografía 13. vigas de cimentación

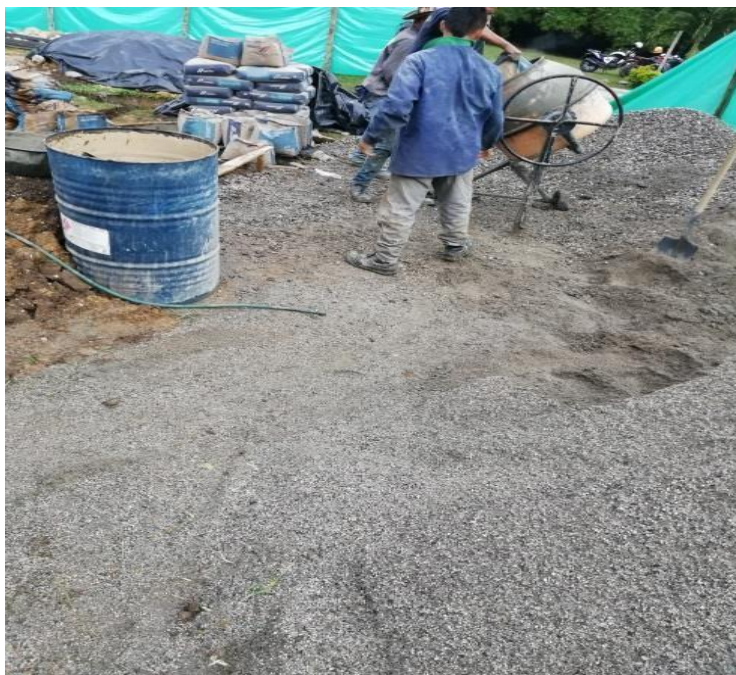
Fotografía 14. mezcla de concreto

Con los refuerzos de acero armados en las vigas y columnas, se procedió a realizar la mezcla de concreto de 3000 psi según las especificaciones de los planos.

Realizada la mezcla de concreta in situ con carretilla, se lleva para fundir vigas de cimentación y bases de columnas.

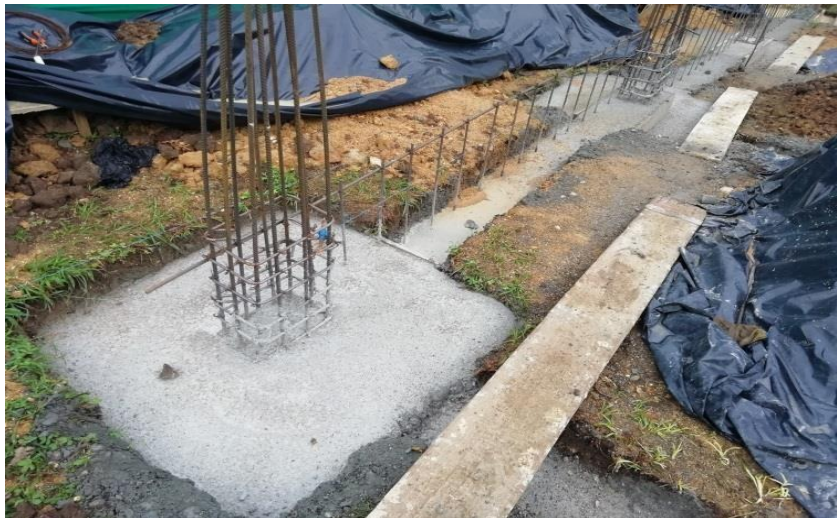
Fotografía 15. fundida de base de columna y viga de cimentación

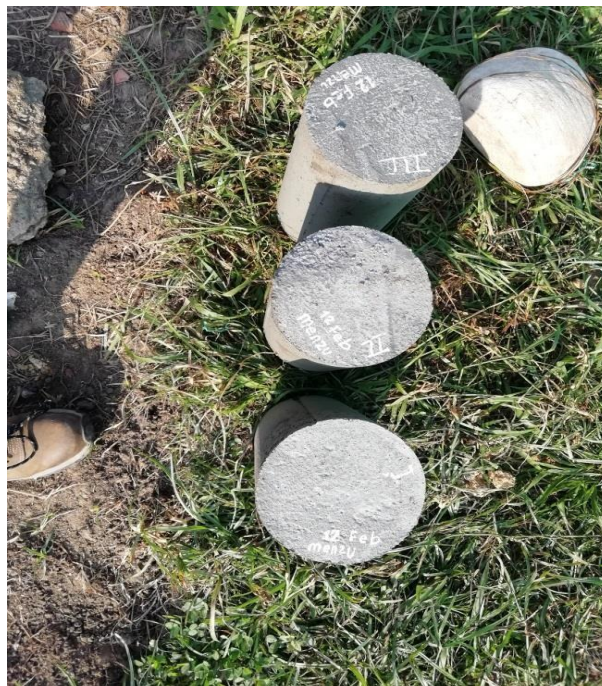
Debido a que la resistencia de nuestro concreto no era la indicada, se indagó de las posibles causas de la falla, de las cuales pudieron ser la incorrecta dosificación por parte de los obreros, un diseño de mezcla no optimo, una toma de muestras mal realizada, entre otras.

Fotografía 18. Cilindros para ensayos de resistencia a la compresión

- Una dosificación no optima
- Una falla humana al momento de tomar las muestras
- Mal transporte de los cilindros al laboratorio
- Materiales no óptimos para la mezcla

Conociendo que los resultados de la concretara efectivamente si estaban con la resistencia pedida, se llegó a la conclusión de que la falla estaba en la toma de los testigos en obra, por lo que se logró percatar que los obreros cuando tomaban las muestras para hacer el testigo estaban realizando mal los procedimientos, no como la

Por lo anterior, se le informó al maestro de obra sobre los resultados arrojados por los ensayos, para que tome precauciones e informe a los obreros que tiene a cargo de las posibles fallas.

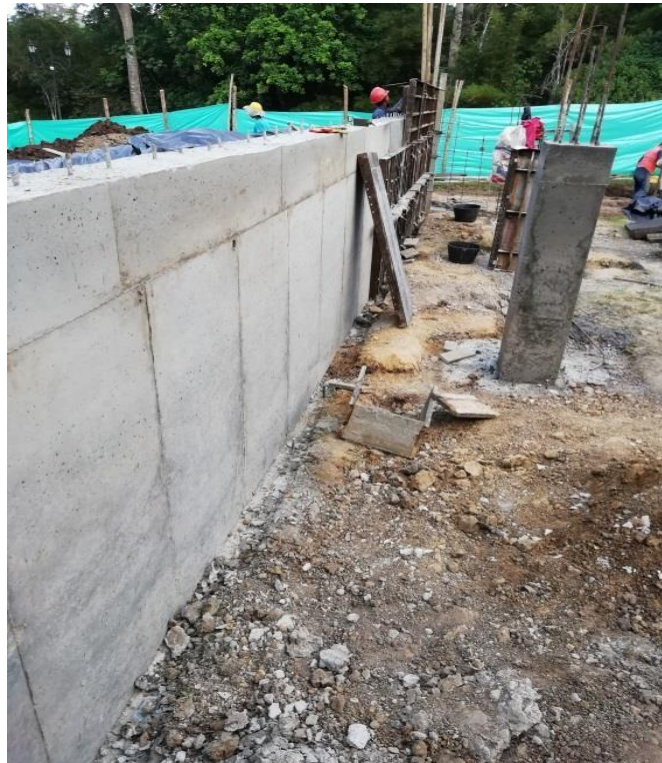
Pasado 24 horas se desencofró los muros y columnas revisando que estén en óptimas condiciones.

Fotografía 19. desencofrada de muro

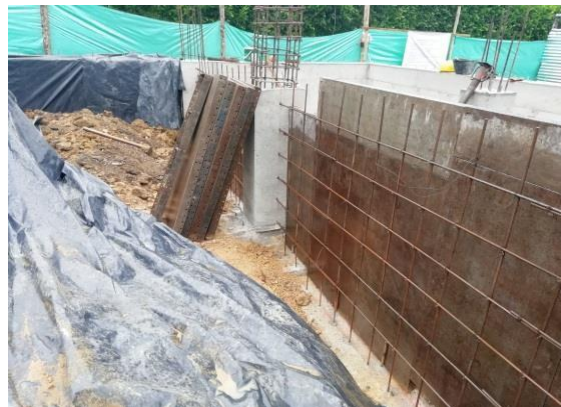
Fotografía 20. desencofrada de muro y columna

Posterior a ello, se impermeabilizan los muros hechos, usando emulsión asfáltica para evitar a futuro formaciones de hongos que se forman debido a la humedad, además si no se trata el muro, posiblemente a futuro, se presentarían fisuras y grietas pequeñas que pueden dar lugar a filtraciones.

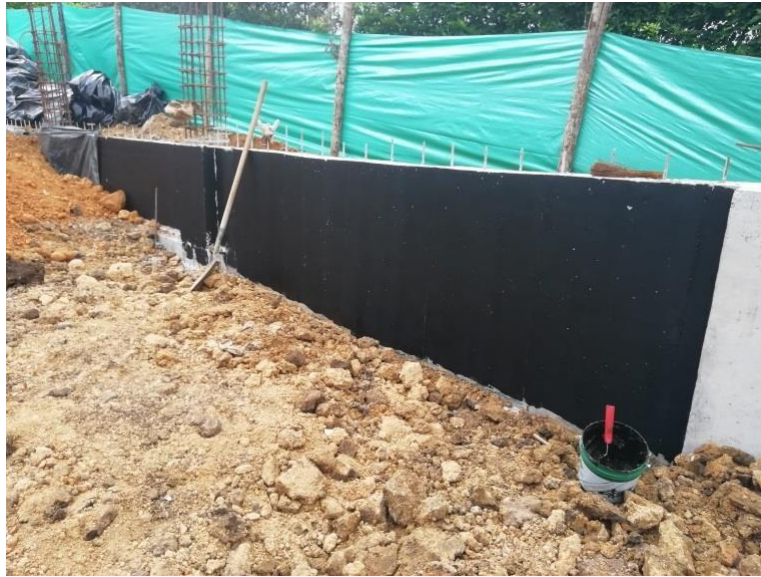
Fotografía 21. muro impermeabilizado

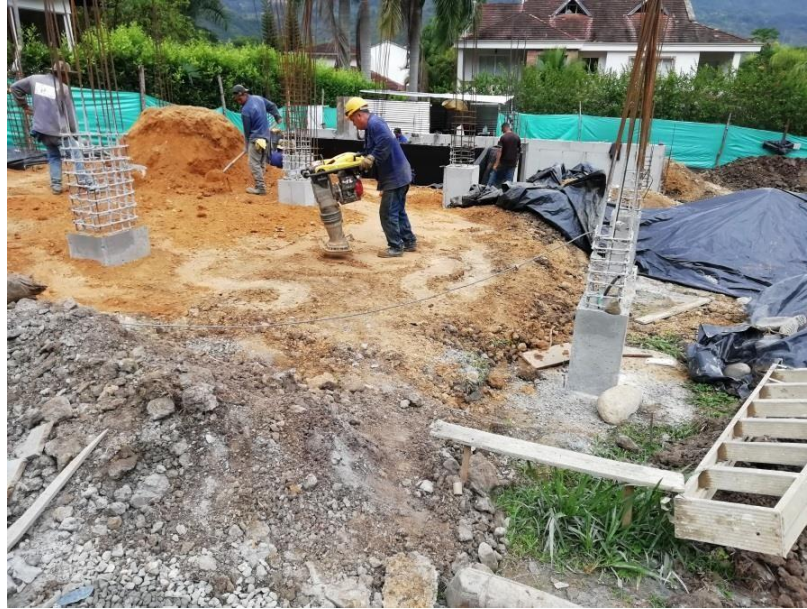
El relleno se hará por capas sucesivas de tierra, de 10 cm de espesor con adecuado riego y perfectamente apisonados para asegurar una buena compactación y una resistencia. [5]

Fotografía 22. compactación de relleno

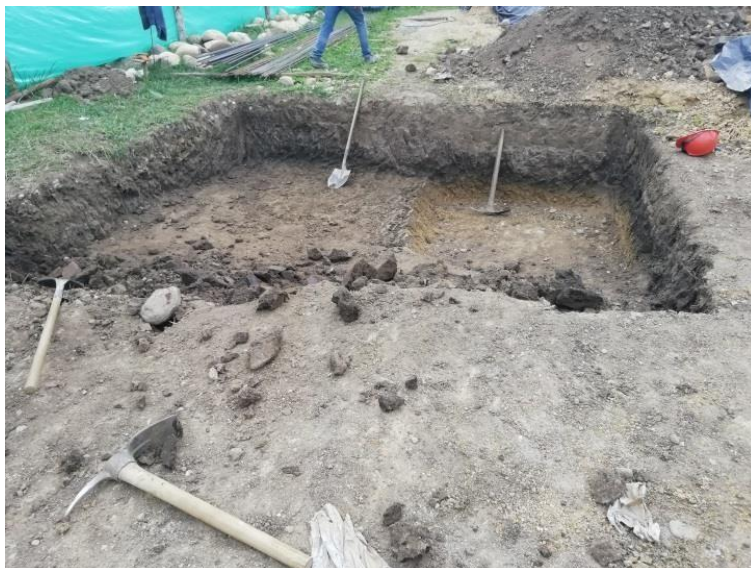
A causa del mal trabajo realizado por el operario de la retroexcavadora, los obreros tuvieron que volver a intervenir en el lugar lo cual fue un atraso significativo en la obra, ya que se tomó alrededor de 1 semana de trabajo para dejar la excavación del semisótano lista.

Fotografía 23. Excavación inicial hecha por obreros

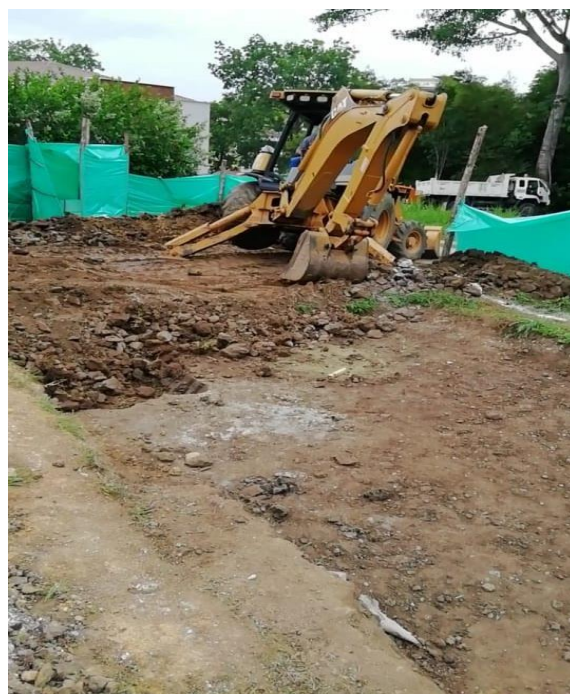
Fotografía 24. Excavación con retroexcavadora

- Al momento de llegar la retroexcavadora presentó una fuga de una manguera de la parte hidráulica y se tuvo que esperar a que al día siguiente le hicieran un mantenimiento.
- Comenzado el trabajo de excavación, la tierra extraída por la máquina no tenía cabida en la obra lo que causó un poco de atraso en el proceso.
- El operario de la máquina era un practicante y no tenía la destreza para realizar un trabajo rápido y limpio.
- Terminado las horas de alquiler el operario no logró terminar de hacer lo pactado y dejó a medio el trabajo a realizar.

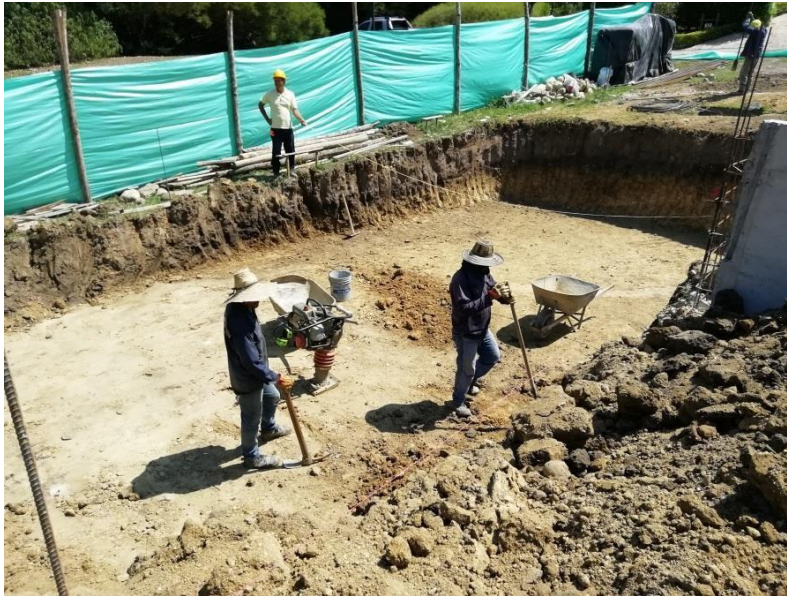
Fotografía 25. excavación terminada por obreros

Después de realizada la excavación en su totalidad del semisótano se continuó realizando los huecos de las 6 zapatas con sus respectivas vigas de amarre, se pidió piedra bola para la fundida de concreto ciclópeo y se armaron los refuerzos para agregar la mezcla de concreto de 3000 psi.

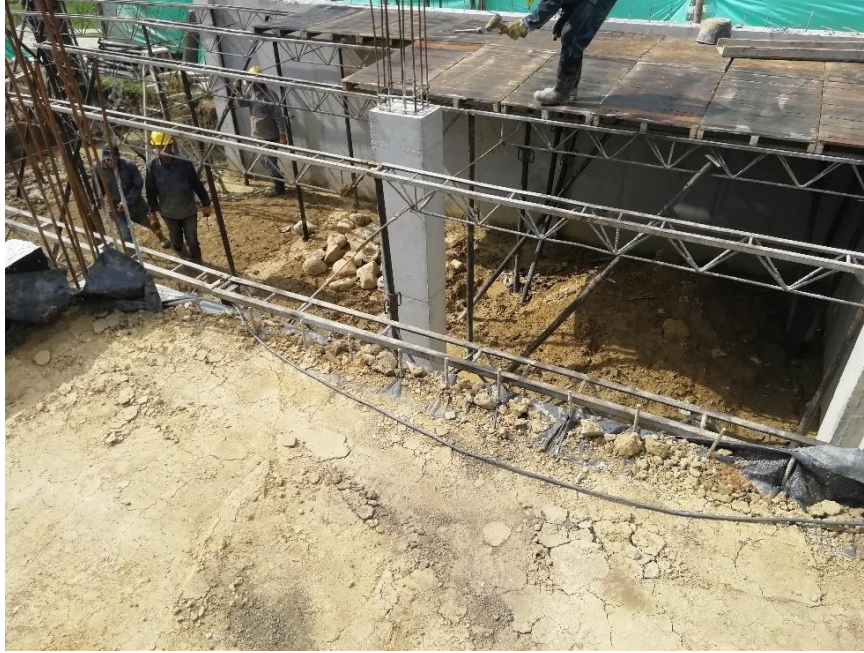
Fotografía 29. Semisótano

Después de realizada la excavación del semisótano se fundieron los muros y las columnas correspondientes y se empezó con la armada de la formaleta de la placa.

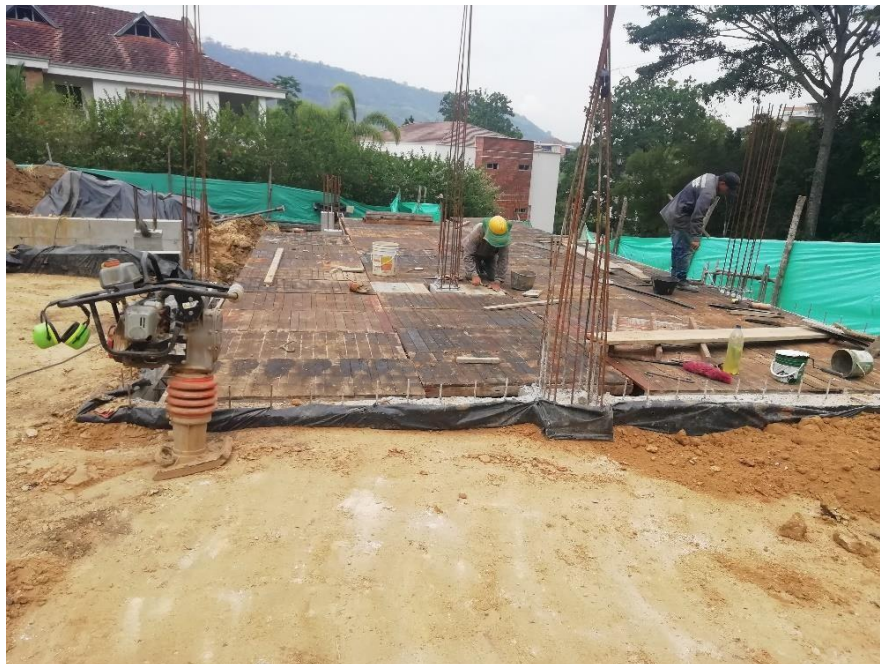
Fotografía 30. formaleta de placa semisótano

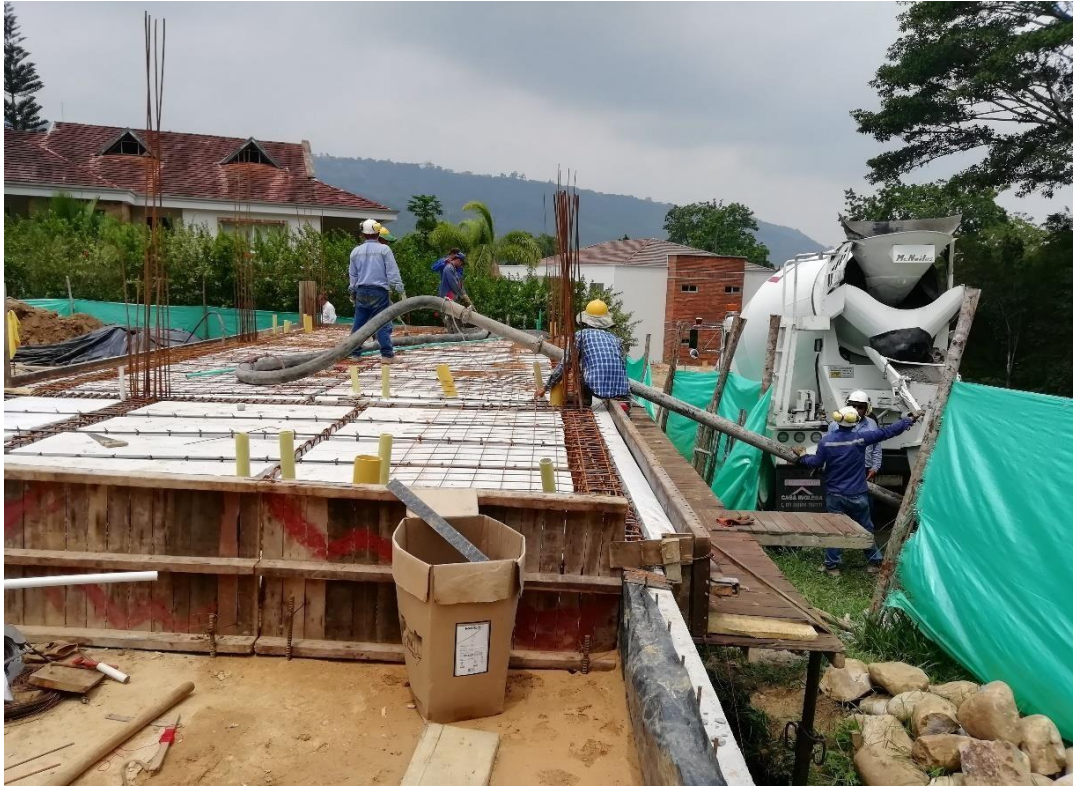
Con la formaleta de la placa terminada se hicieron las medidas pertinentes para el diseño de los casetones, no se optó por tomar los datos de los planos respecto a los casetones ya que en obra se hicieron cambios de medidas.

Fotografía 31. placa semisótano

Se amarraron las vigas y viguetas respectivamente dejando en las columnas hierro que sobresaliera (pelos) para continuar con su fundida después de terminada la placa.

Por último, se colocaron los casetones respectivamente y la malla electro soldada para dar paso a fundir con un concreto de 3000 psi de concretera que fue suministrado por una bomba durante 2 horas.

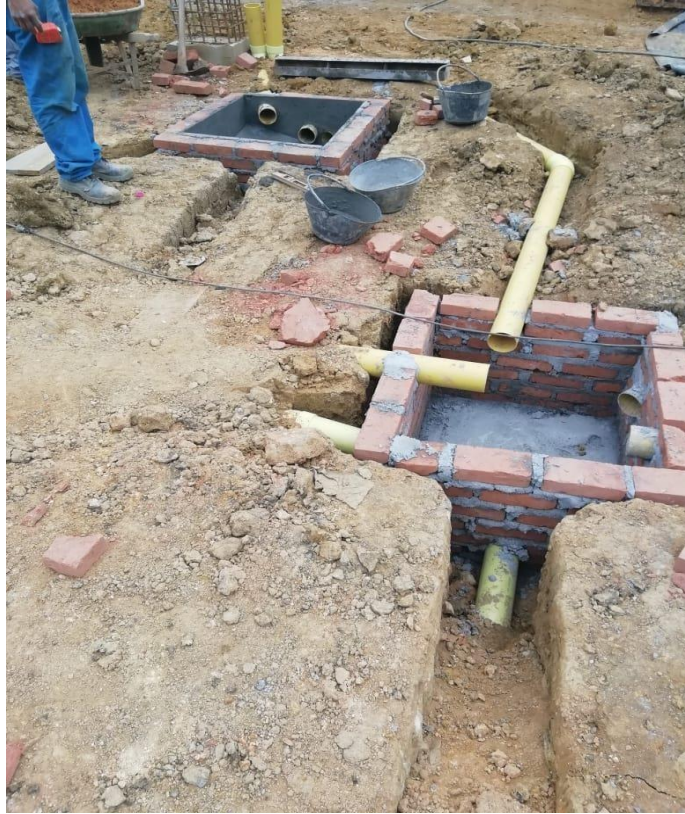
Fotografía 32. caja de inspección

Se procedió a colocar la tubería y la caja de inspección siguiendo la información suministrada por el plano haciendo una demarcación con cal para tener una guía en el terreno.

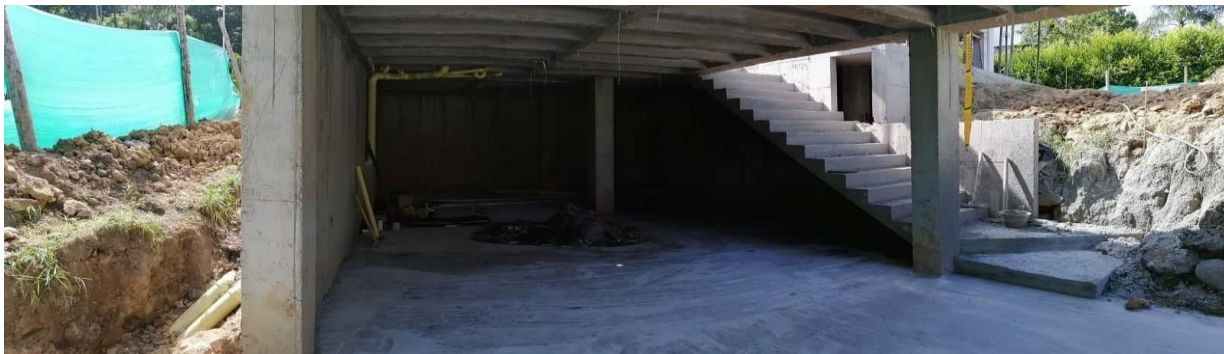
Fotografía 33. semisótano

Dando continuidad al proceso de construcción del semisótano, se procedió a la colocación de piso en concreto junto con sus escaleras pertinentes y todo lo concerniente a tubería.

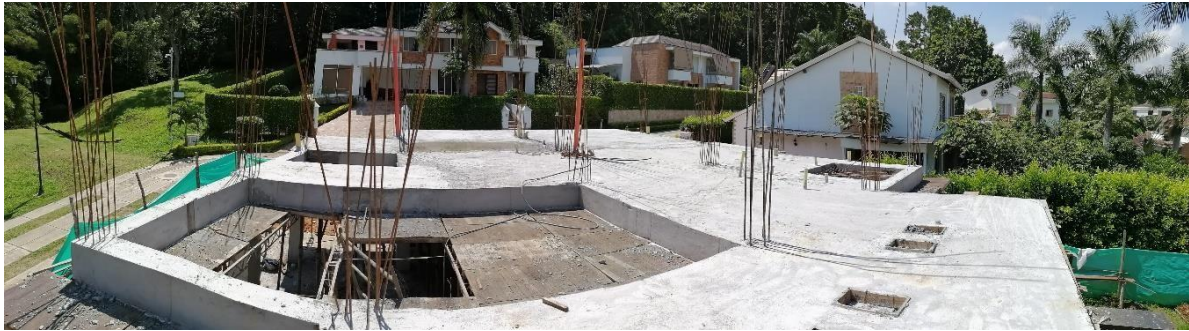
Culminada la colocación de rellenos y piso en concreto del primer piso del proyecto, se comenzó con la armada de placa para el segundo piso, la cual necesito de 30 m³ de concreto ,el cual fue suministrado por una concretera, para estimar esta cantidad se hizo un primer cálculo en obra y después se rectificó con un encargado de la concretera para tener certeza de la cantidad a usar.

Fotografía 32. placa segundo piso

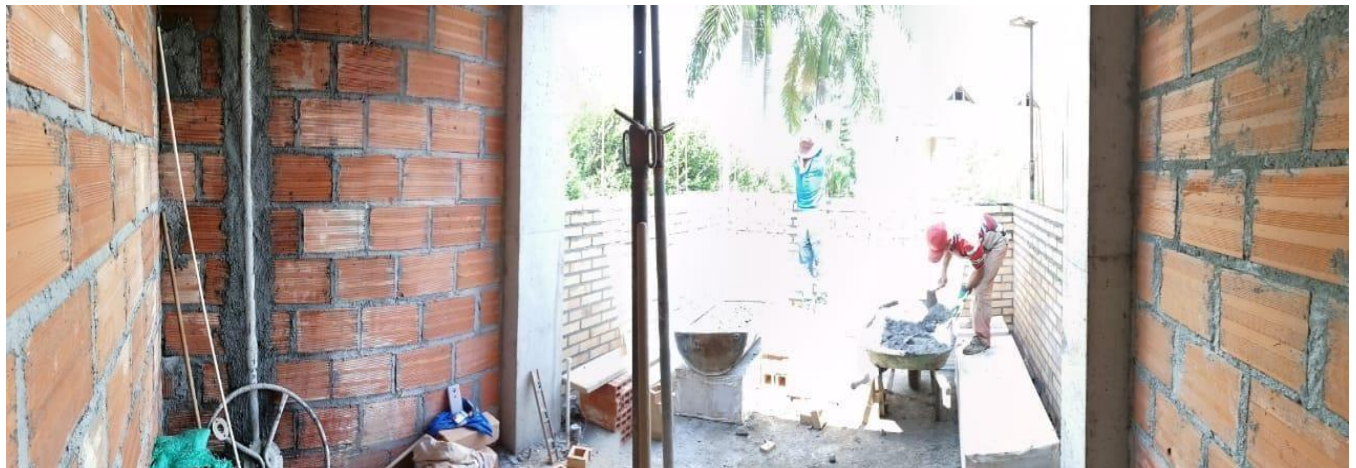
Fotografía 33. ladrillo H10

Teniendo lista la construcción de la placa del segundo piso, se procede a calcular la cantidad de ladrillos necesarios, se consideró un estimado total de 1600 ladrillos H10 pidiendo algunos de estos ya partidos por la mitad para optimizar tiempos y en cuando a ladrillos a la vista se pidieron 6000 unidades.
