**APOYO AL CONTROL Y ADMINISTRACION EN OBRAS CIVILES EN LA
PLANIFICACION Y EJECUCION DE PROYECTOS DE CONSTRUMESA S.A.S COMO
EN SU GESTION TECNICA Y ECONÓMICA.**

UNIVERSIDAD PONTIFICIA BOLIVARIANA

FACULTAD DE INGENIERÍA CIVI

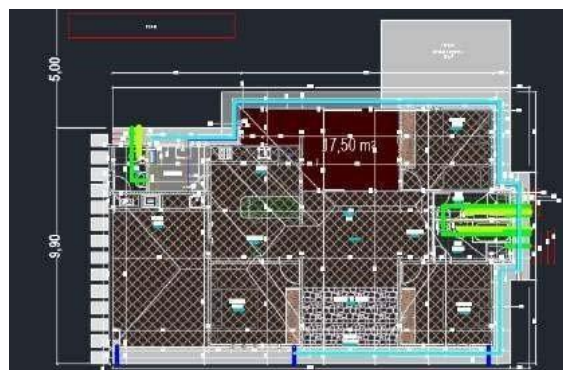
Figura 15- Croquis tuberías Hidráulicas

5.4 Observación de planos y croquis de tuberías: En esta tarea es importante estar pendiente de los planos dados por la arquitecta para que se cumpla y se respete lo que está diseñado, como son las dimensiones de construcción, ubicación de aparatos sanitarios, aparatos eléctricos, enchapes, vanos, alfajías, cenefas y otros elementos. También sobre los planos suministrados debo ubicar las redes hidráulicas en el espacio exacto donde quedaron en obra.

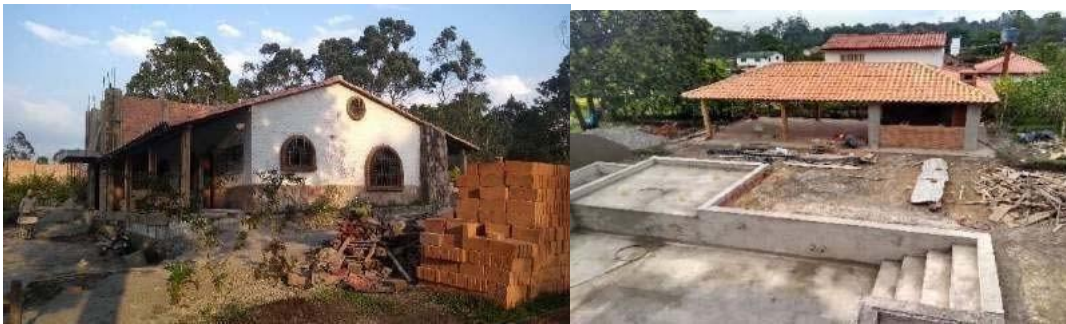
Figura 19-Inicios de obra Altamira 2

Como se muestra en la figura 19 de la izquierda, estaban haciendo el levantamiento de muros en mampostería y fundición de columnas en el segundo piso, en la figura 20 de la derecha está el kiosco, se encontraba en una fase más avanzada y la piscina ya estaba fundida. En el primer piso (interior) se estaban realizando actividades de frisos y morteros, en la casa nueva y en la casa vieja se estaban haciendo reformas. Cabe resaltar que en esta obra el desorden de materiales era un problema para el desarrollo de la obra pues estos estaban obstaculizando los accesos y caminos para la buena movilidad dentro de la obra.

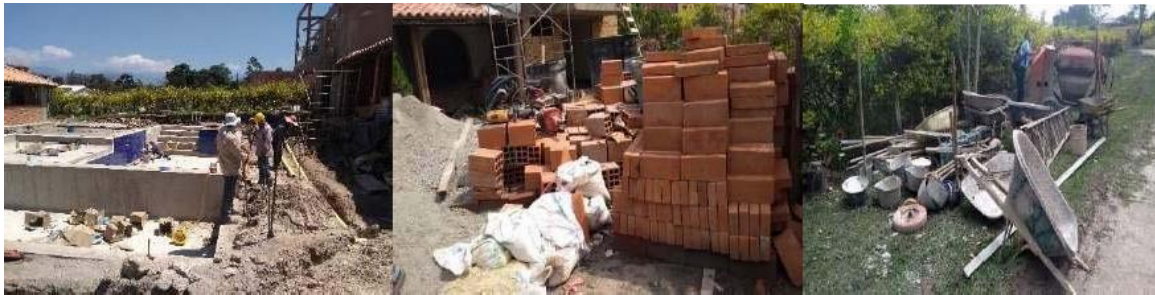
Figura 21- Evidencia de Desorden

Con el tiempo, la obra continuo avanzando y el desorden hacia lento el avance, se debía hacer una reorganización de herramientas y materiales, así mismo, junto al maestro, el ingeniero interventor y el auxiliar de obra civil, coordinaron un plan de limpieza a mitad de obra la cual consistió en acumular toda la basura en un sitio y pedir a la empresa el envío de un vehículo que permitiera sacar estos residuos innecesarios, las herramientas y materiales se reubicaron y así se revitalizó el proyecto estéticamente, pues la parte visual y el entorno despejado es muy importante para la culminación de todas las actividades y la presentación a la hora de tener visitas de los clientes y supervisores.

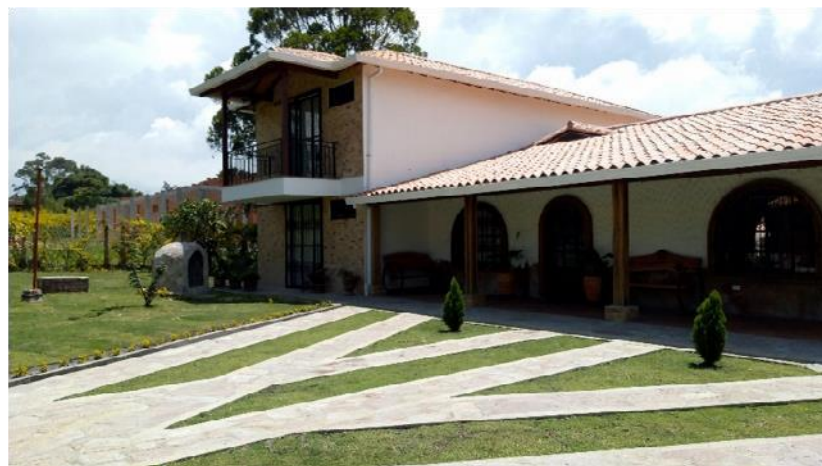
Figura 23- Ultima foto registrada

El día 5 de mayo del 2019 se culminaron todas las actividades y se realizó la respectiva entrega a los clientes con un formato descrito en el capítulo 5 que describe todos los puntos realizados en la obra con sus adicionales y construcciones especiales. Luego de la entrega los trabajos no terminaron pues los clientes estaban pidiendo cambios, adicionales y mejoras en algunas actividades realizadas, entre ellas están la construcción de una canaleta alrededor de la casa, huellas para parqueadero, el enchape en piedra laja en el jardín y gruta donde está ubicada una imagen de la Virgen María y algunos arreglos en carpinterías metálicas y en madera, a continuación, se mostrarán imágenes de la obra terminada y los adicionales pedidos.

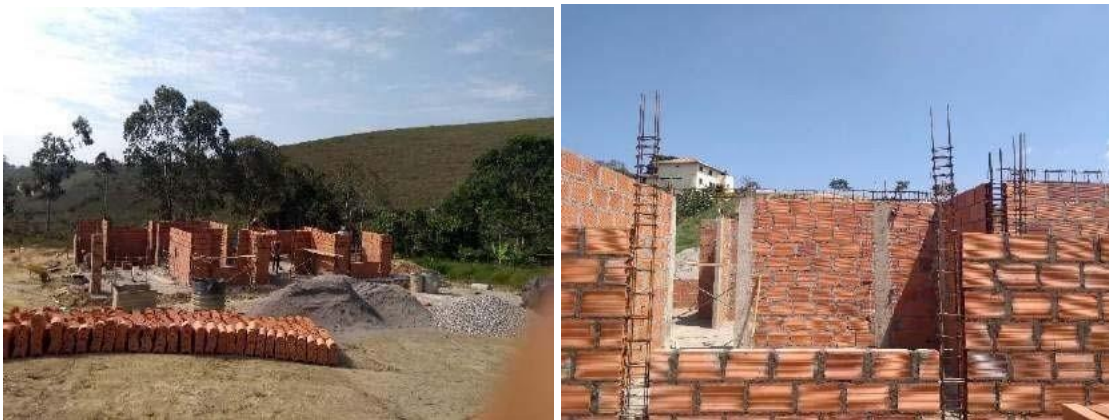
Figura 26- Inicio Obra las Margaritas

El 13 de febrero del 2019 al empezar las prácticas empresariales se hizo un reconocimiento de las obras que se iban a asignar, una de ellas era la obra de las margaritas la cual consistía en la construcción de una casa campestre descrita en el título 4 sección 4.1, esta obra estaba en el levantamiento de los muros en mampostería confinada, pues las actividades iniciales como la cimentación y sus complementarios, ubicación de redes hidráulicas y la placa de contra piso ya estaban realizadas. El contrato de construcción se firmó en enero del 2018 donde inmediatamente el maestro encargado Domingo García inicio labores al instante, pues esta obra tuvo muy poco desperdicio y un rendimiento favorable, además de los adicionales que se acordaron se entregó la casa más temprano de lo acordado.

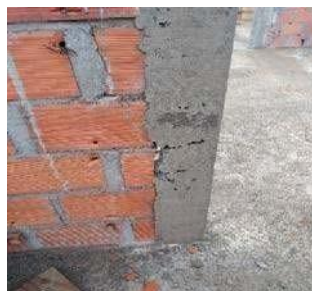
Figura 27- Daños estructurales

Durante el desarrollo de la obra el principal problema era el suministro de agua, pues en la Mesa de Los santos es muy difícil este tema. Para obtener este elemento se debió hacer una instalación de tubería provisional que llegaba hasta un lago que estaba por debajo del nivel de la obra pues el suministro por gravedad era imposible, se adecoo una bomba sumergible, esta era manejada por un vecino amigo de la dueña, que era complicado de contactar y encontrar, haciendo que la obra quedara sin agua durante horas afectando el avance y la falta de curado de las estructuras fundidas, por consecuencia hubo problemas de fisuras en columnas y vigas las cuales se le hicieron una revisión detallada para ver si el tamaño de estas afectaba a nivel estructural, afortunadamente se pudo solucionar y arreglar los daños.

Para darle una solución a esto, en el contrato estaba programado la construcción de un tanque de 30 mil litros de capacidad, donde este se debía dividir en 2 para que quedaran compartimientos de 15 mil litros cada uno para aguas lluvia y el otro para agua potable, se le dio prioridad a la construcción de esta estructura que duro 3 días con la ayuda de 2 oficiales y 2 ayudantes, al cuarto día se llenaron los tanques y estos recolectaron la suficiente agua para sustentar la obra en su totalidad.

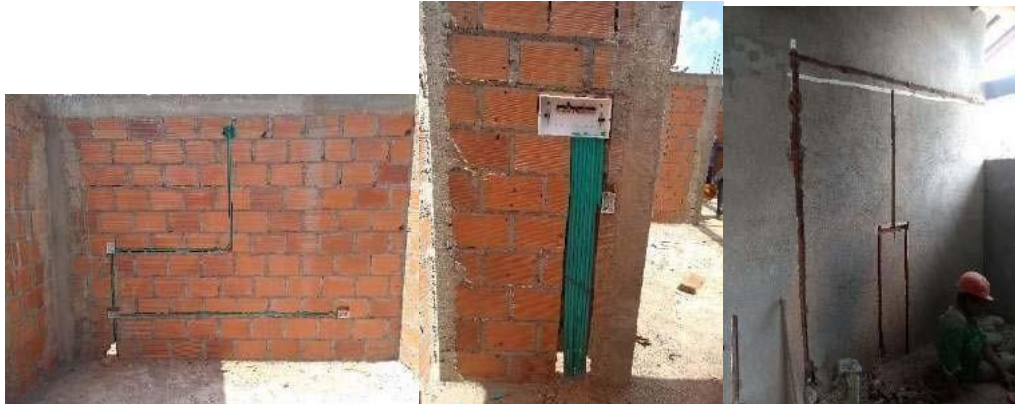
Figura 29-Regatas o Aberturas para instalación de tuberías

Unas de las irregularidades que observaban en los procedimientos del personal de las obras era la instalación de tubería para electricidad, agua potable y redes sanitarias. se realizan aberturas o “Regatas”, llamadas así por los obreros, sobre los muros en mampostería, pues según las normas se debían dejar los vanos o espacios mientras se mamposteaba y evitar rompimientos sobre las estructuras que podían ser debilitadas corriendo riesgos y problemas futuros. Se pasó un reporte sobre esto en el comité de avances de obra y se realizó un respectivo plan para mejorar estos hábitos empíricos de los obreros.

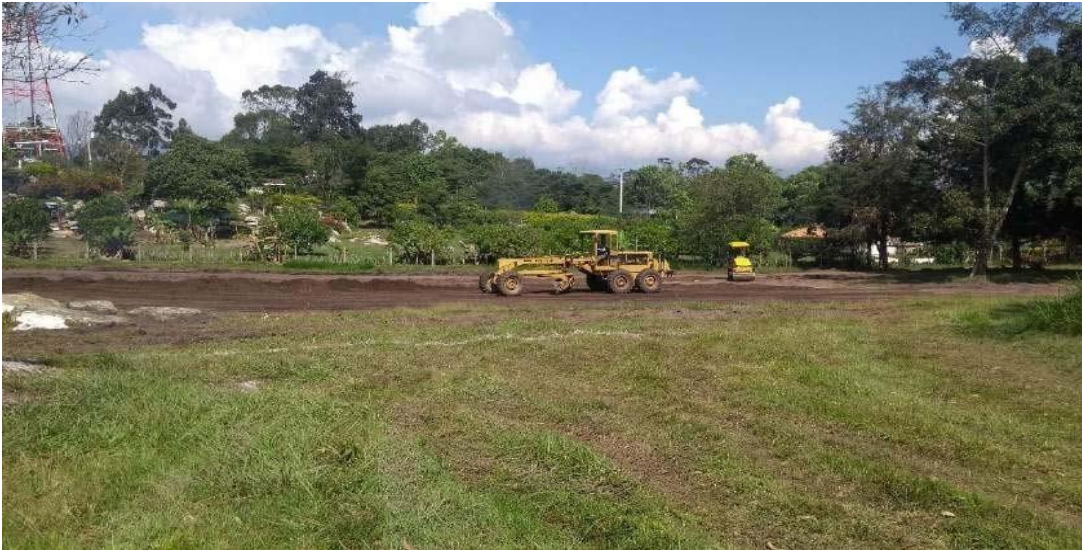
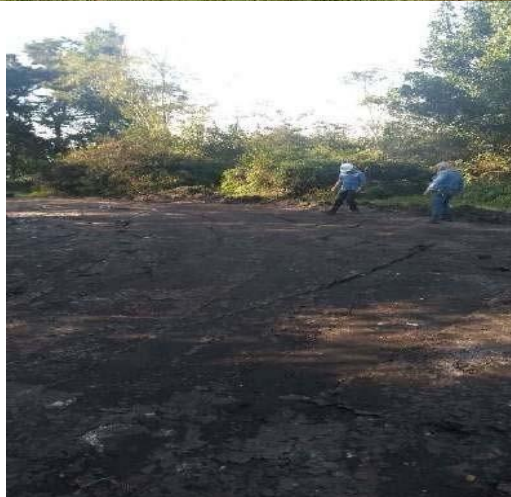
Figura 31-Vías marcadas, presencia de capa vegetal y fango

El día 4 de abril del 2019, se asignó un nuevo proyecto a 200 metros del peaje vía hacia Los Santos, con la ayuda del Ingeniero Residente Oscar Peña adecuó un lote de aproximadamente 12 hectáreas en 15 días para abrir al público, se empezó por enmarcar y descapotar los caminos para abrir las vías del parque utilizando una motoniveladora que descapotaba la tierra existente, descubriendo que en esta zona la tierra era meramente negra, la humedad y la lluvia constante no favorecían los trabajos, pues esta no servía como una base para estructuras viales.

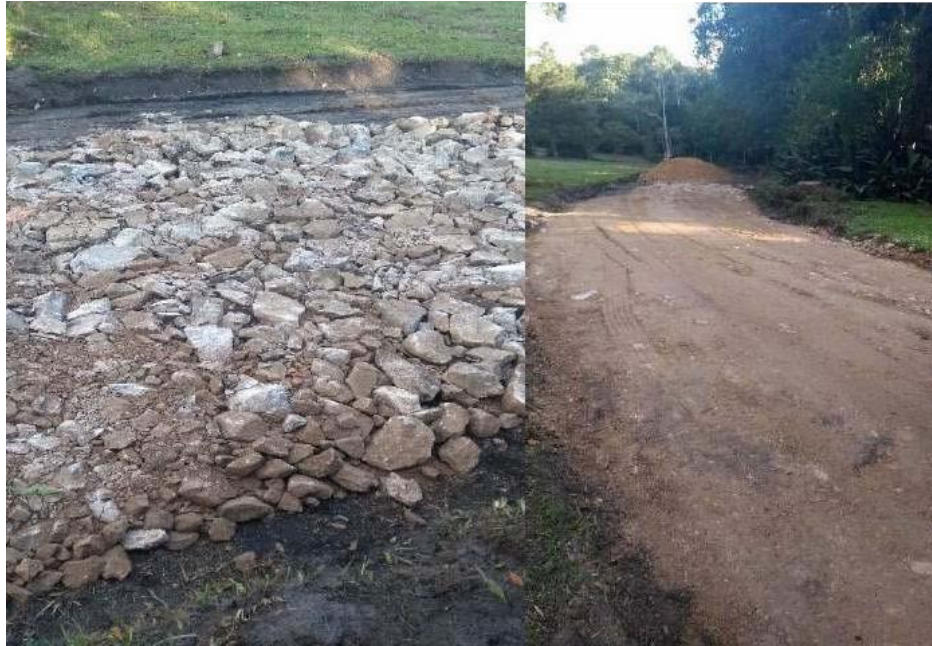
Figura 32- Método Mejoramiento de Vías

Para mejorar el terreno se optó por quitar lo que más se podía la capa vegetal y luego se agregaba piedra al terreno y por encima se esparció recebo grueso con ayuda de la motoniveladora y un vibro-compactador, este trabajo fue difícil ya que el terreno era muy vegetal y fangoso y se ponía peor cuando llovía haciendo que la maquinaria se enterrara atarazando los trabajos, pero finalmente se logró el objetivo.

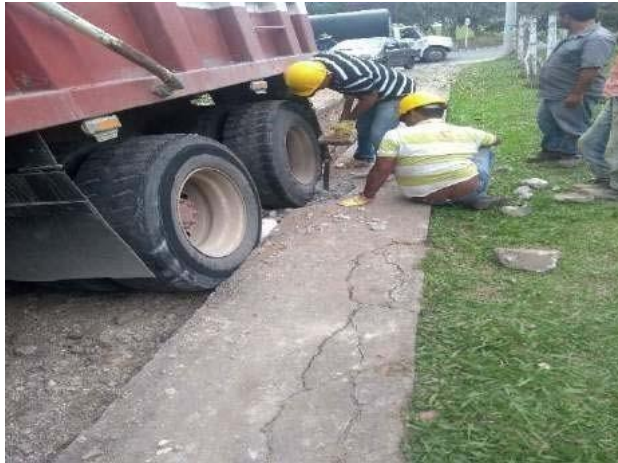
Figura 33- Volqueta enterrada

Para obtener el material duro para las vías se contrataron diferentes vehículos de carga doble troque y de un solo troque, se necesitaron más de 50 viajes que se utilizaron en todos los caminos del parque, este trabajo fue demasiado tedioso pues de 5 viajes que llegaban 3 de los vehículos quedaban enterrados perdiendo tiempo y obstaculizando el paso de otras volquetas que iban a descargar, se hacían embotellamientos, se perdía muchísimo tiempo y era muy difícil cumplir las metas.

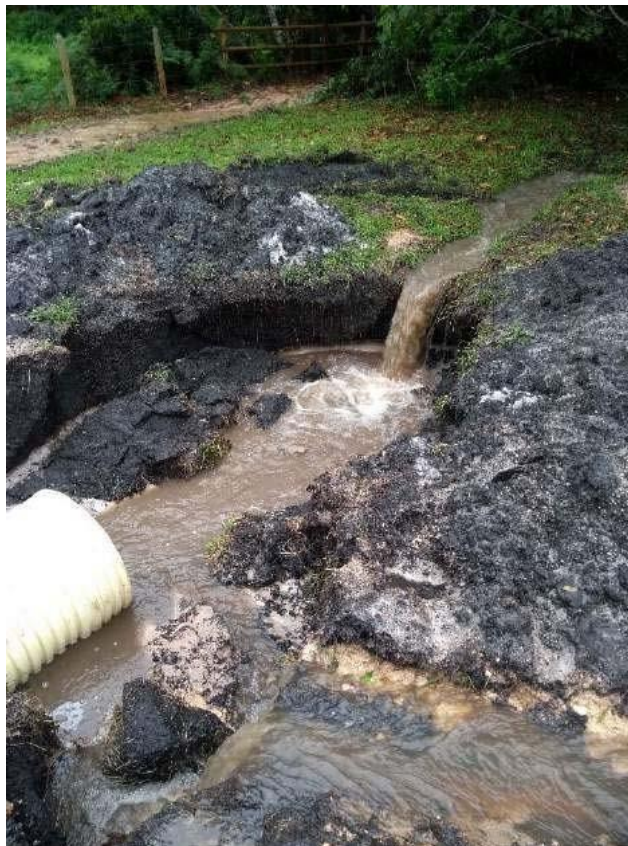
Figura 34-Excavación destruida por fuerzas naturales

Cuando estaba ya casi terminadas las vías diseñadas se precipitaban lluvias fuertes, pues lo hecho un día anterior se dañaba porque el agua no tenía caminos por donde salir y pelear con la naturaleza es imposible, la existencia de un lago en el lote fue la solución a los problemas de inundación, se canalizaron todas las aguas que corren por estos sectores con desarenadores y canaletas.

En la figura 34 se puede ver una excavación hecha un día anterior para la construcción de un desarenador y la cantidad de agua que corre por el lugar, la corriente fue tan fuerte que se llevó gran parte de la tierra y se hizo un hueco más grande del que debía ser, esto paso recientemente y es pertinente la construcción de la estructura canalizadora para prevenir que el agua se siga llevando material natural.

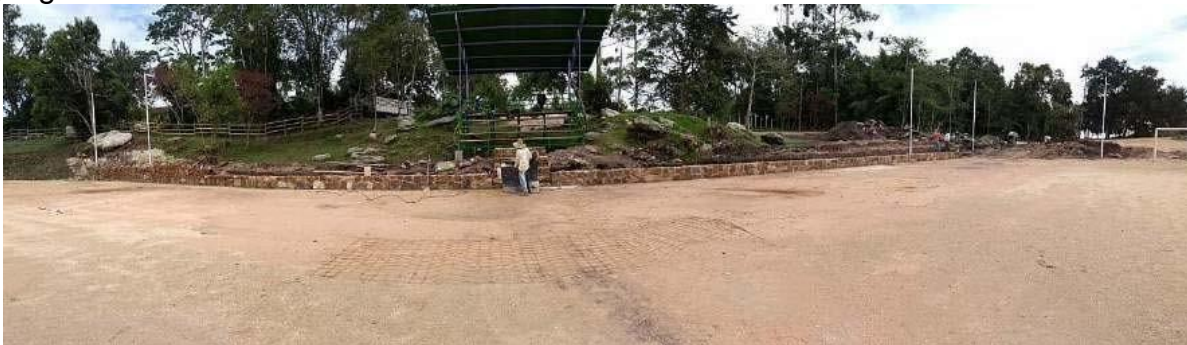
Figura 36- Cancha de futbol

Simultáneamente a las mejoras del lote, se adecuo una cancha de fútbol, esta debía ser bien nivelada para que el agua tampoco fuera un problema y dañara el campo de juego, se utilizó una pendiente del 1% de la mitad hacia los lados quedando como un tipo de triangulo para evitar inundaciones dentro del terreno. Durante la construcción suelo existente en el sector era muy rocoso el cual se debió romper y extirpar. Por causa de la capa vegetal que estaba presente en un 80% del lote se debió hacer una excavación de más de 50 cm para encontrar suelo competente, y así permitir nivelar muy bien la cancha. Para direccionar las aguas lluvias hacia los canales cercanos a la vía se construyó un sistema de alcantarillado simple que consiste en un tubo que cruza la cancha por la mitad, canales en todo el perímetro y una caja de recepción de aguas. Se construyeron muros en piedra y escaleras de accesos, unas bases para tarimas donde la gente pueda sentarse a observar los juegos.

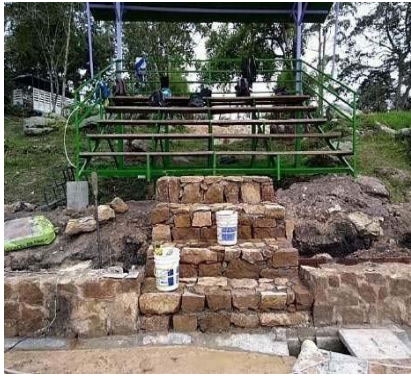
Figura 37- Escaleras, Muro en piedra y bancas para espectadores

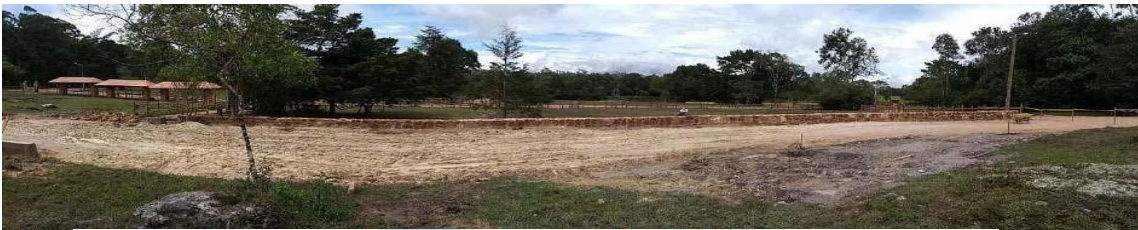
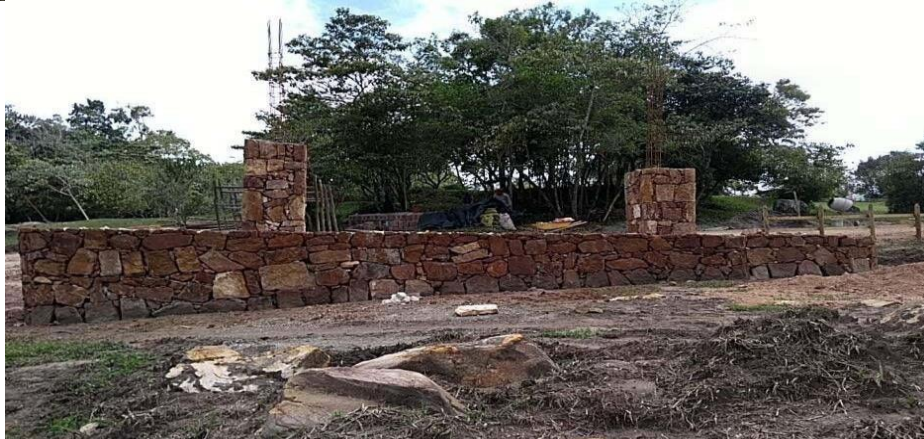
Figura 38-Miradores de animales de granja.

Para ubicar los caballos y ponys que serán utilizados para los paseos se construyeron ensilladuras entechadas tipo pórticos y en los potreros donde habrá animales de granja, también se realizó un sistema de filtro tipo araña para que los desechos líquidos de los animales y aguas lluvia no se empozaran en el terreno, y tuvieran salida, permitiendo el buen estado e higiene del potrero.

Este filtro se realizó con tubos sanitarios de 2 y 3 pulgadas de diámetro, los cuales estaban envueltos en triturado grueso, y un geotextil, así los líquidos se infiltran en la tierra y el textil, pasando por el material grueso hasta finalmente entrar por las aberturas de los tubos que conectan a canales manteniendo el terreno limpio y seco

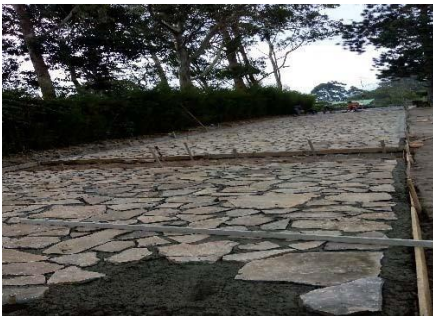
Figura 40- Mejoras de accesos al parque, Restaurante

En este momento se están haciendo mejoras en el Pony Parque, como la adecuación y ampliación de la entrada en piedra laja para la comodidad de los visitantes donde puedan entrar y salir con seguridad en sus vehículos, también se sigue empedrando las vías destapadas aledañas al restaurante, ya que el polvo y la tierra estaban afectando a la sanidad del establecimiento de comidas generando molestias a los visitantes.

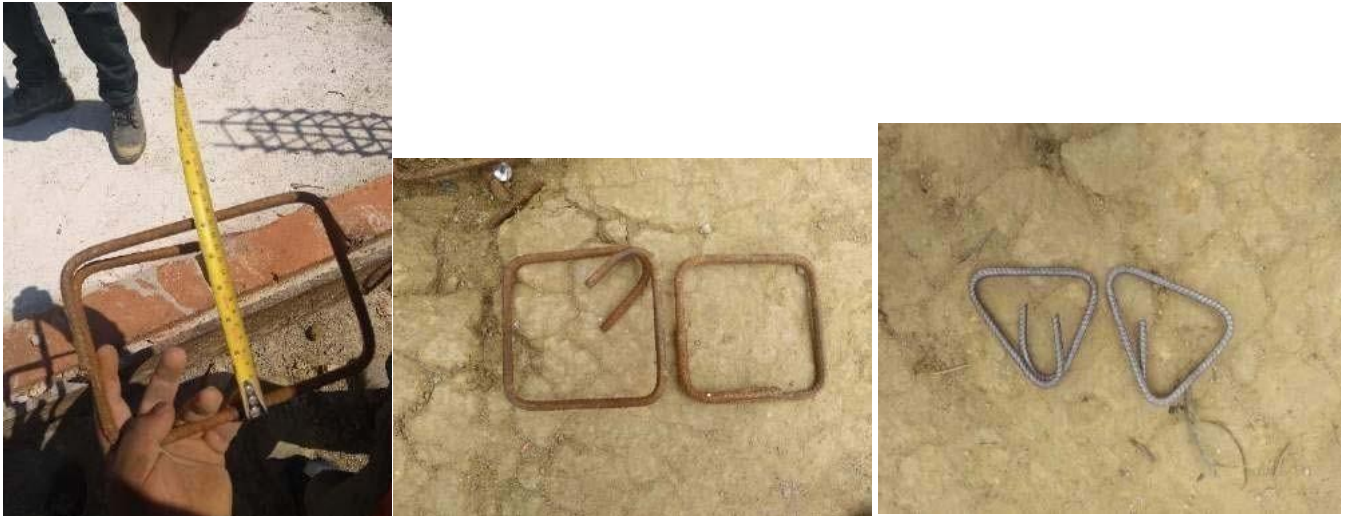
Figura 43-Diferencia de estribos que cumplen la norma

En una de las obras a cargo se estuvo observando detalladamente que para las columnas y vigas los flejes de la estructura de refuerzo estaban mal hechos, pues los ganchos que evitan que se abran a los extremos cuando se someten a esfuerzos axiales, no estaban presentes, según la Norma NRS-10 y con la ayuda del manual Guía para la Construcción de Viviendas Sismorresistente en Mampostería Confinada hecha por la Agencia suiza para el desarrollo y cooperación Cosude Ayuda Humanitaria, es necesario la realización y ubicación en espiral o en desorden de estos. Para dar a conocer el error, armando tres flejes de diferentes dimensiones con los ganchos presentes les hice la respectiva observación del porque deberían usarse de esta

forma a todo el personal, ya que la zona donde se encuentra el proyecto es de alta sismicidad. (Img 7.1)

Las imágenes anteriores, se evidencia en la primera fotografía un fleje de una viga de amarre (cimentación) para un tanque de agua de 30000 Litros hecho por los obreros y en las siguientes dos imágenes se evidencia la diferencia de cómo se deben hacer, la primera es de una columna y la segunda es de una viga cinta.

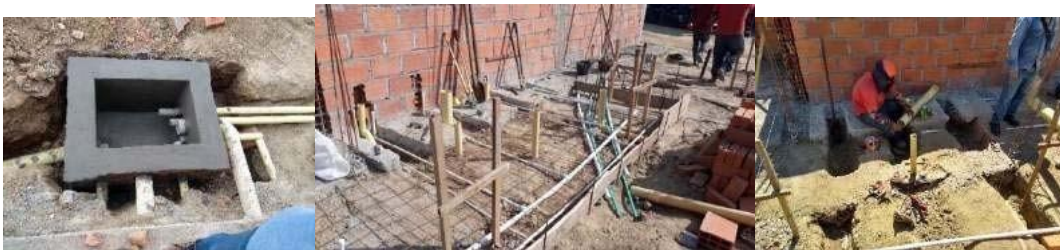
Figura 44-Sistemas hidrosanitarios en obras de Construmesa S.A.S.

Por otra parte, En el sistema hidráulico sanitario, las tuberías se están manejando independientes, una red para Sanitarios y otra para los lavamanos, duchas, lavaplatos y lavaderos, haciendo que haya más gastos de materiales, más trabajos de excavaciones para cajas sanitarias y otros complementarios para hacer una estructura completa. Se está implementando un método, junto a todos los practicantes e ingenieros residentes, el cual consiste en unificar y realizar una sola red donde todos los desagües lleguen a un solo desagüe que dirige y descarga en la Planta de Tratamiento de Aguas Residuales (PTAR) con la ayuda de la norma NTC- 1500 código Colombiano de Fontanería donde nos guiaremos para una buena ejecución de este plan de trabajo.
