PLANEACIÓN E IMPLEMENTACIÓN DE LA FILOSOFÍA LEAN CONSTRUCTION EN
BASE AL ESTUDIO DE PÉRDIDAS Y APLICACIÓN DEL SISTEMA LAST PLANNER
EN UN PROYECTO CONSTRUCTIVO DE LA EMPRESA MARVAL S.A.

UNIVERSIDAD PONTIFICIA BOLIVARIANA
ESCUELA DE ADMINISTRACIÓN E INGENIERÍAS
FACULTAD DE INGENIERÍA INDUSTRIAL
TRABAJO DE GRADO II
PIEDRECUESTA
2010

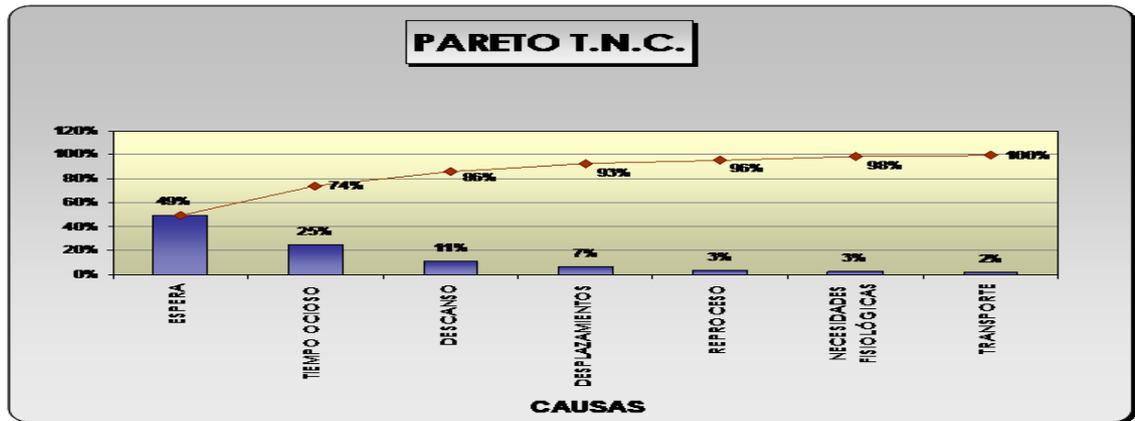
Figura 6. Ejemplo de diagrama de Pareto para el análisis de los tiempos no contributivos

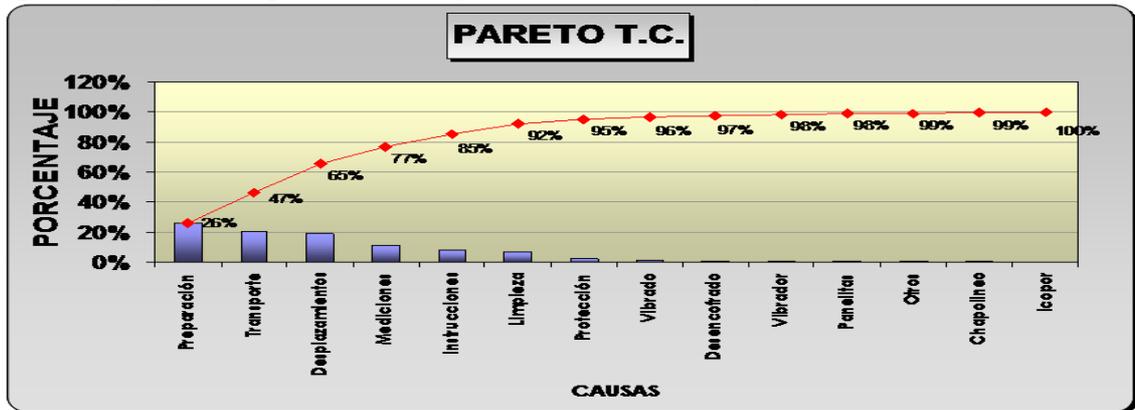
Figura 7. Ejemplo de diagrama de Pareto para el análisis de los tiempos contributivos

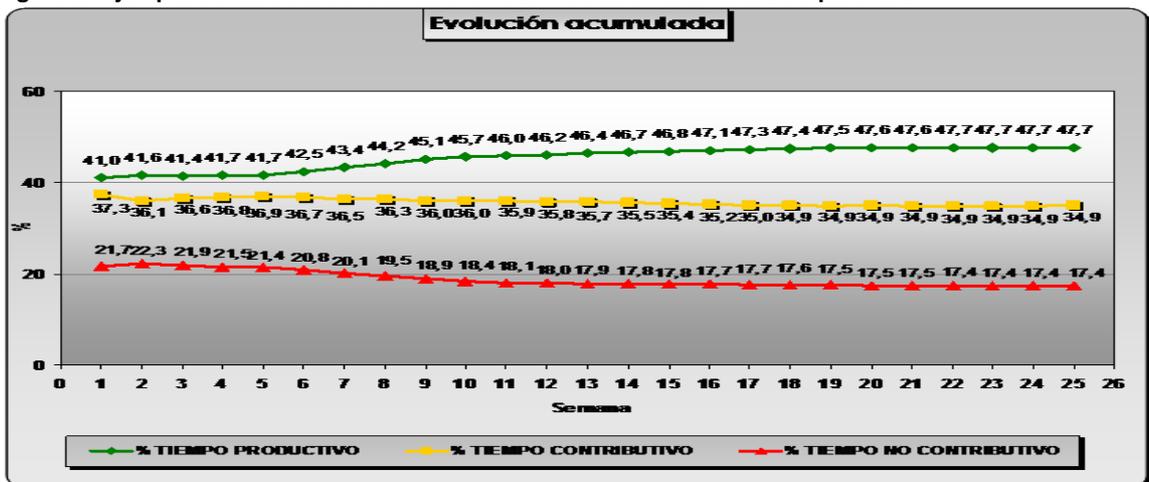
Figura 8. Ejemplo del cálculo de la evolución acumulada en el análisis de pérdidas

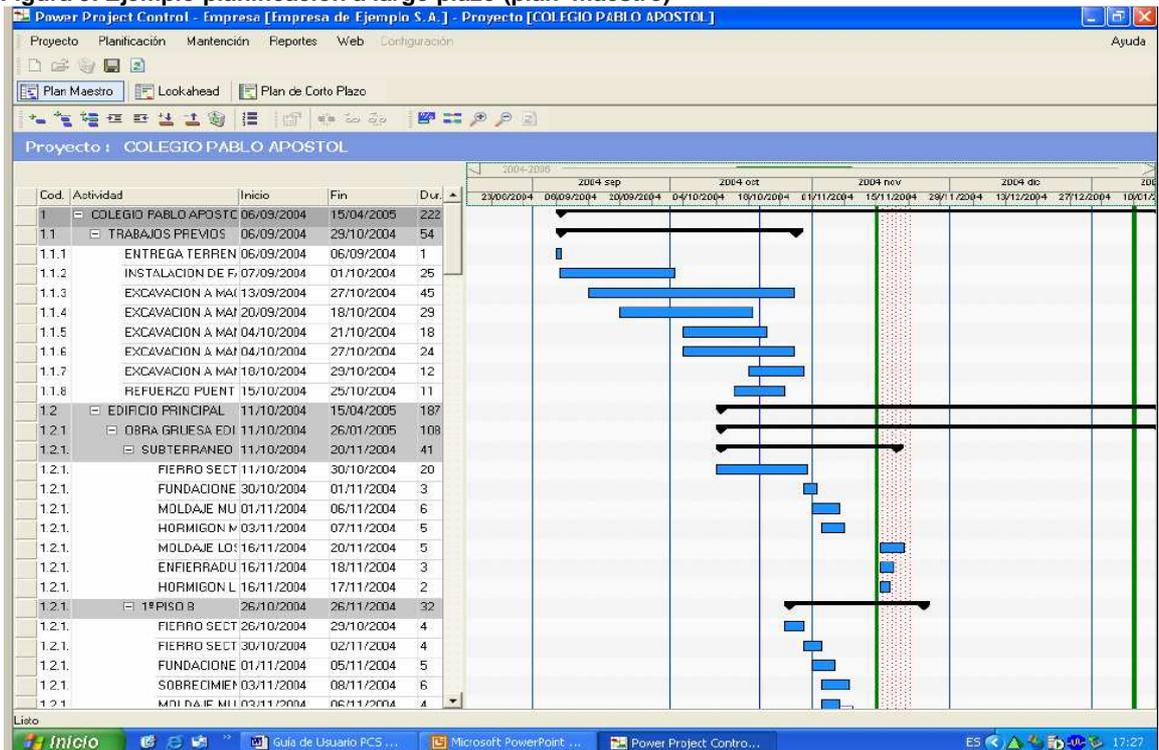
Figura 9. Ejemplo planificación a largo plazo (plan maestro)

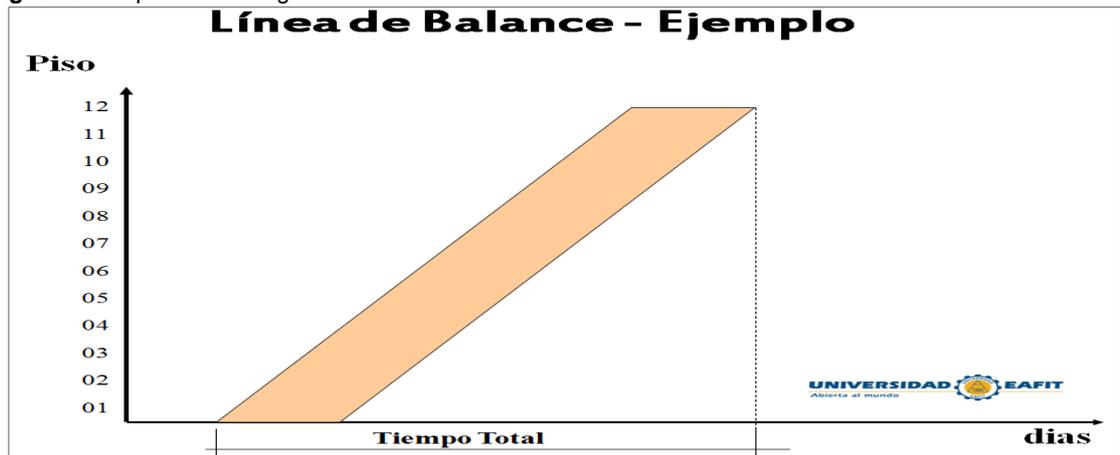
Figura 10. Representación gráfica de la línea de balance

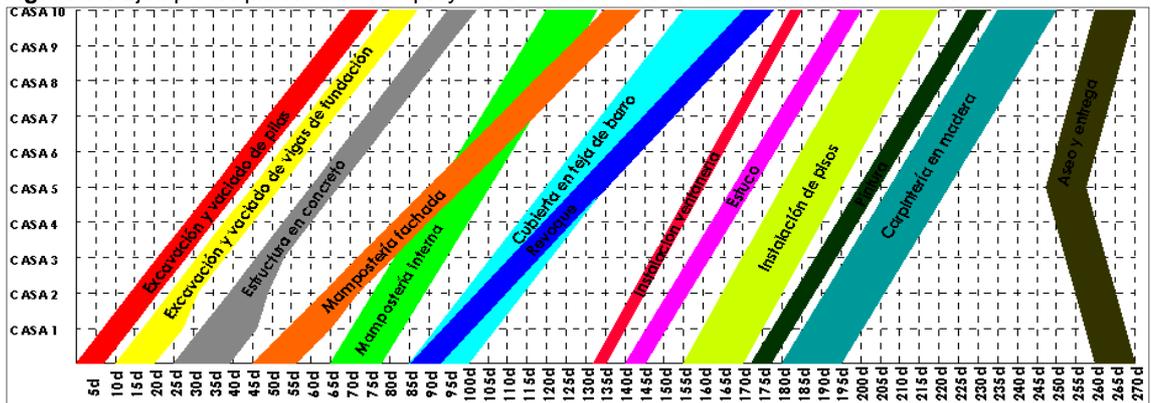
Figura 11. Ejemplo de planificación en proyectos constructivos utilizando líneas de balance

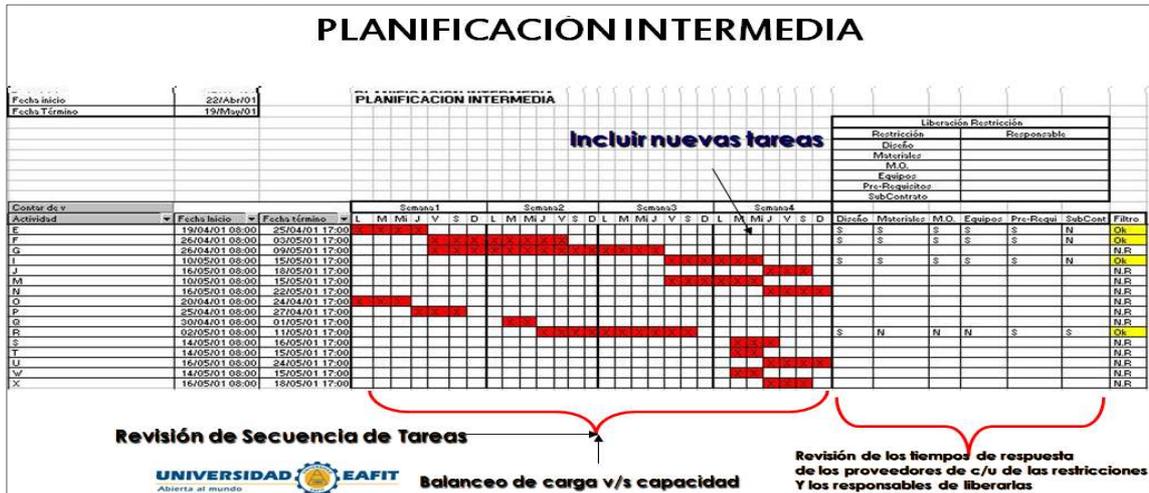
Figura 12. Formato de aplicación de la planificación intermedia en obras constructivas

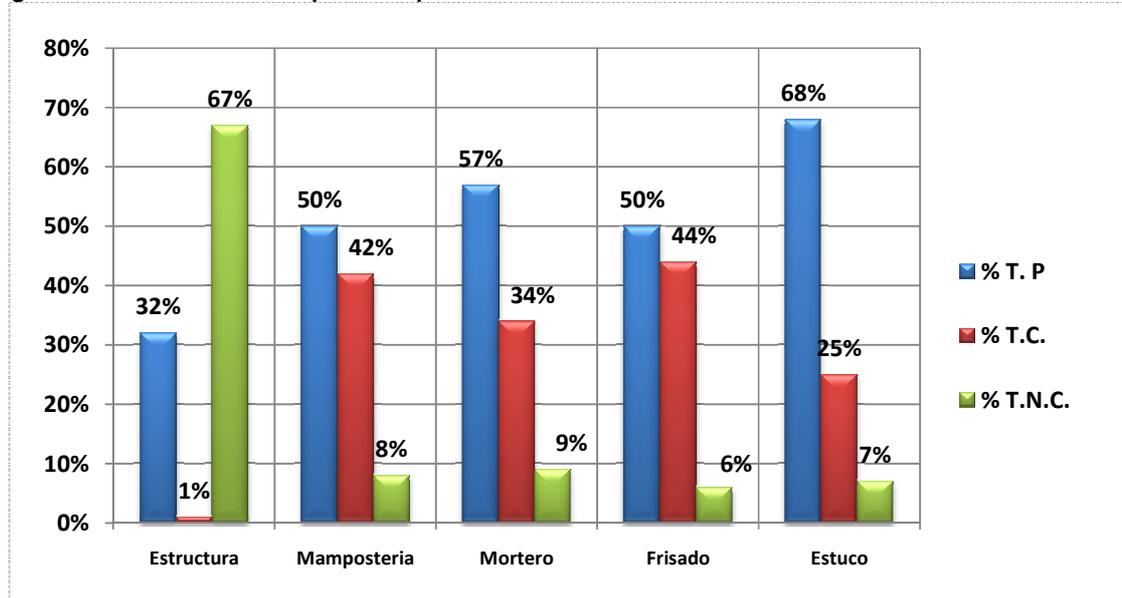
Figura 17. Determinación de pérdidas para las actividades constructivas diciembre 2009

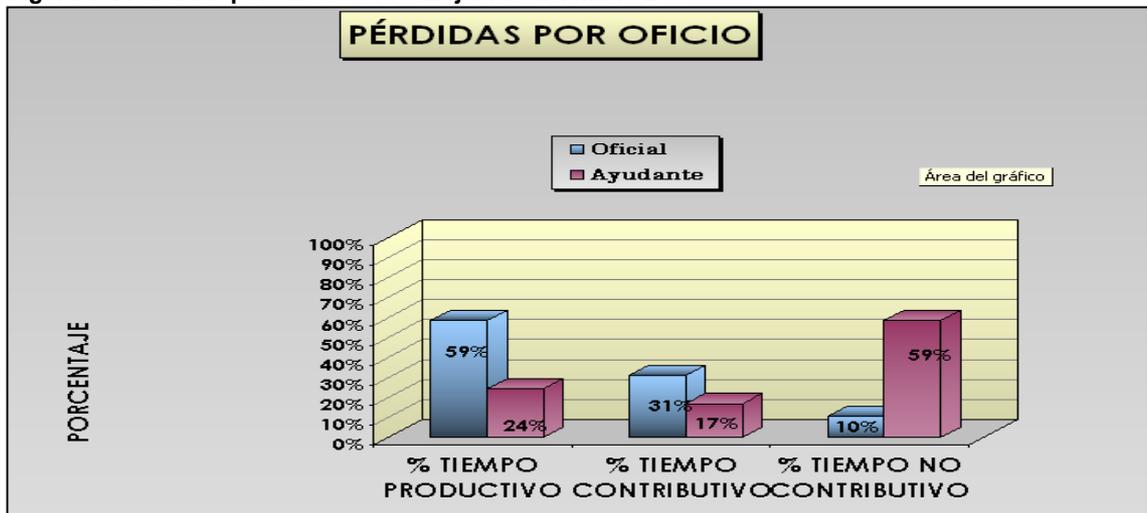
Figura 18. Pérdidas por oficio obra callejuelas diciembre 2009

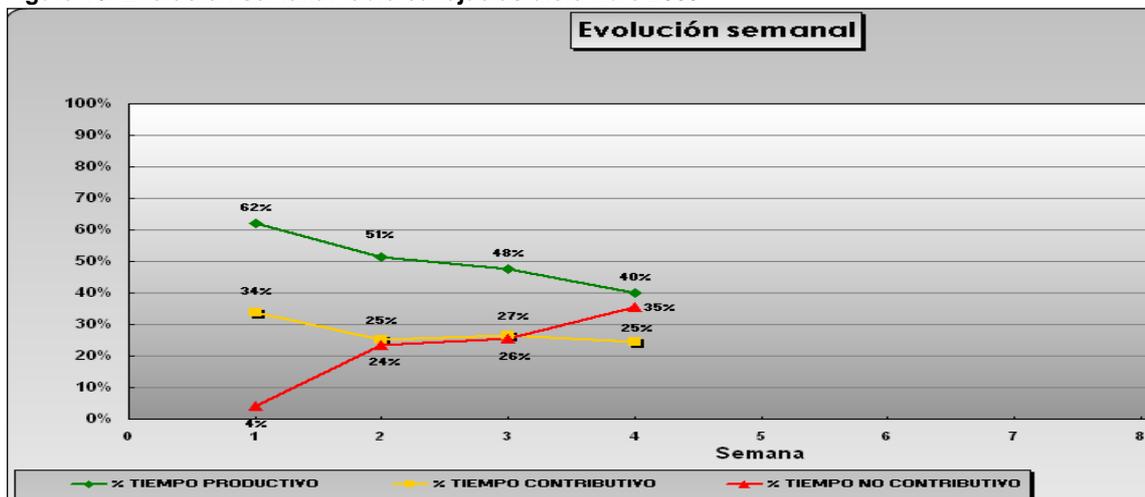
Figura 19. Evolución semanal obra callejuelas diciembre 2009

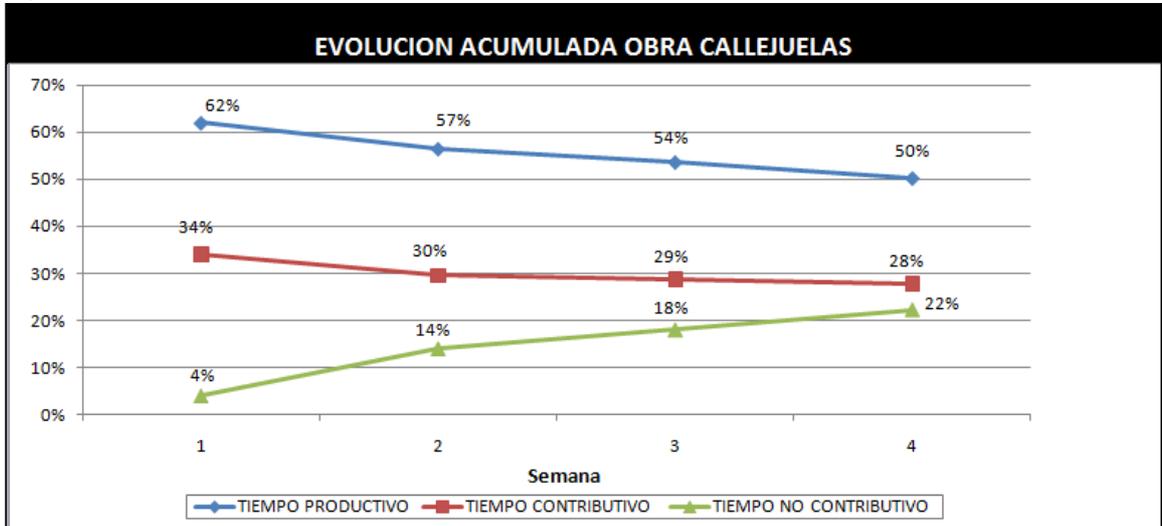
Figura 20. Evolución acumulada obra callejuelas diciembre 2009

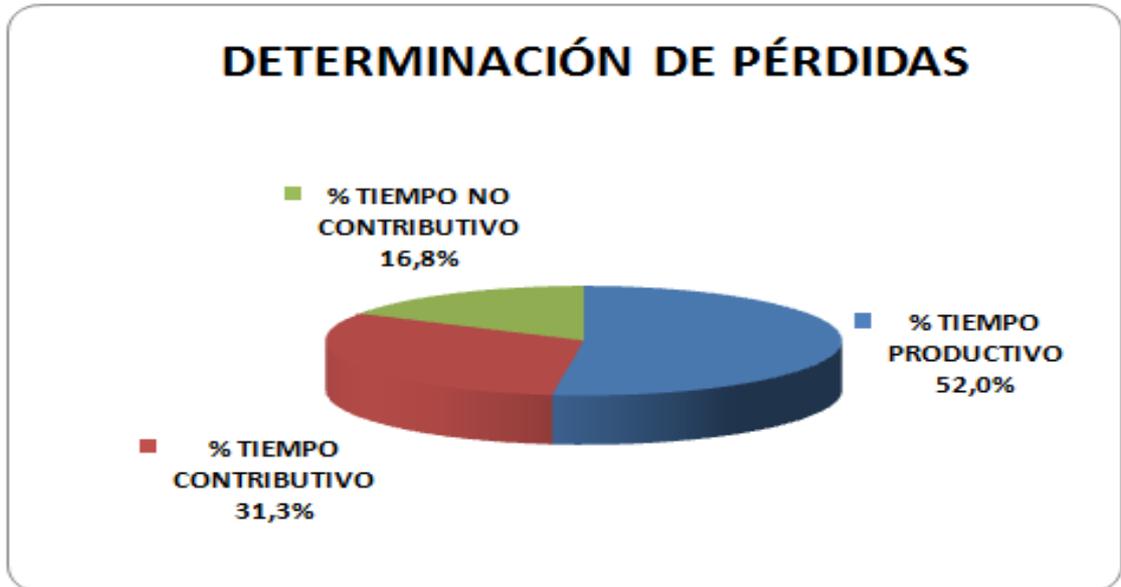
Figura 21. Determinación de pérdidas obra callejuelas enero 2010

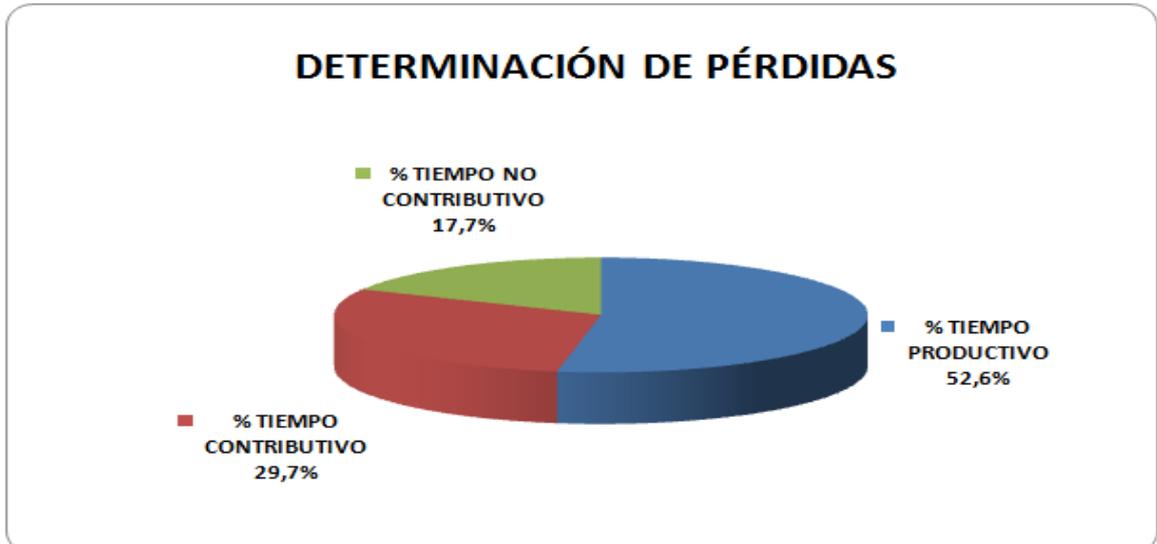
Figura 22. Determinación de pérdidas obra callejuelas febrero 2010

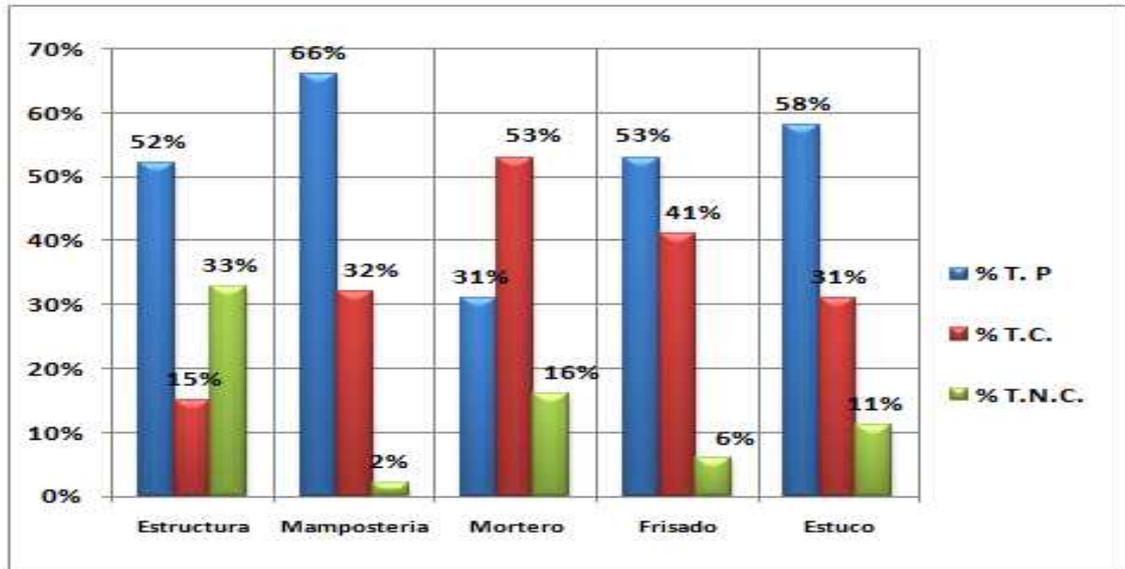
Figura 23. Determinación de pérdidas para las actividades constructivas enero 2010

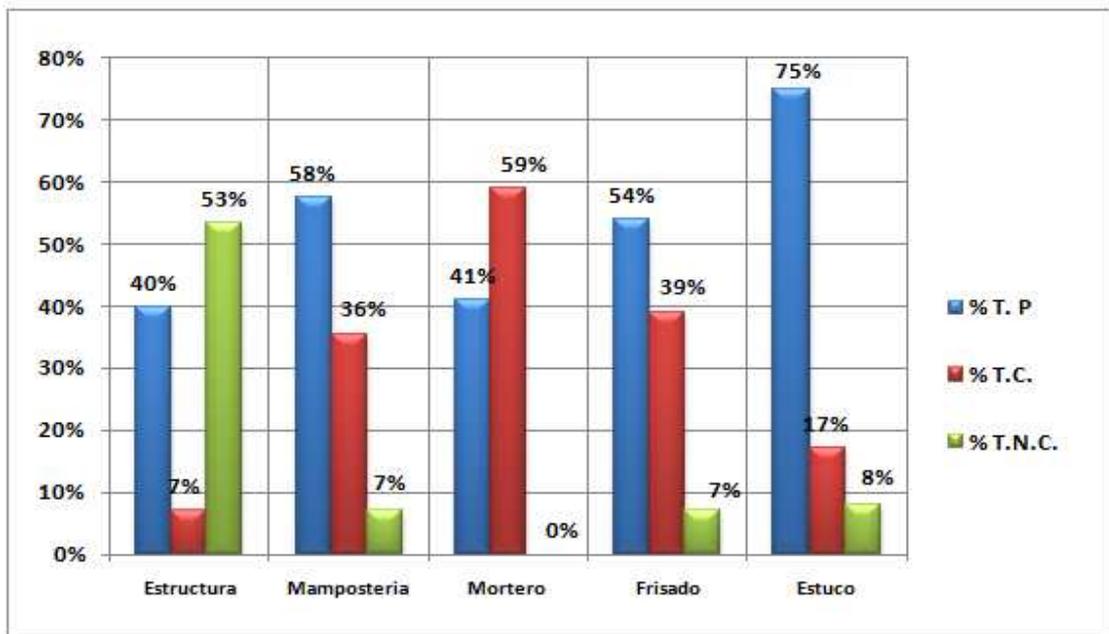
Figura 24. Determinación de pérdidas para las actividades constructivas febrero 2010

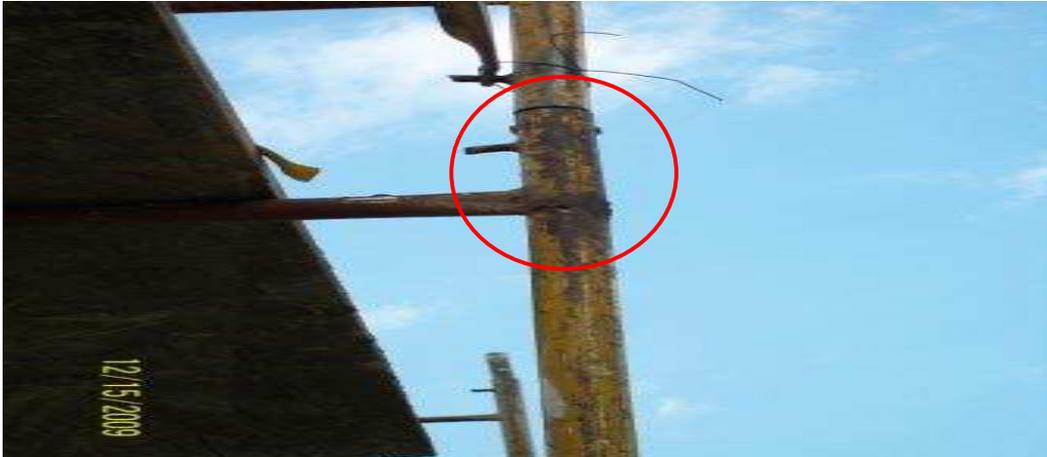
Figura 81. Desarme de andamios inseguros en obra callejuelas

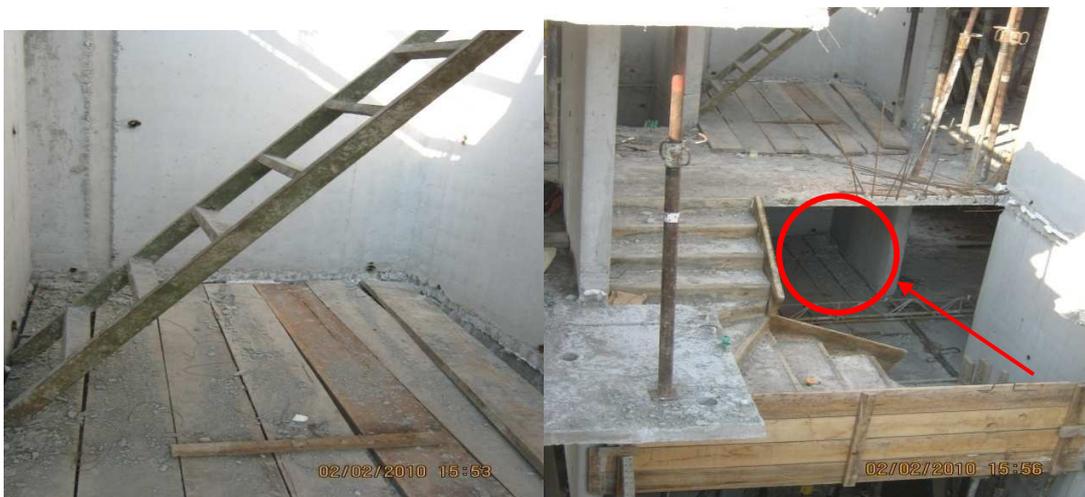
Figura 83. Instalación de un sistema pasivo de seguridad (entablero doble)

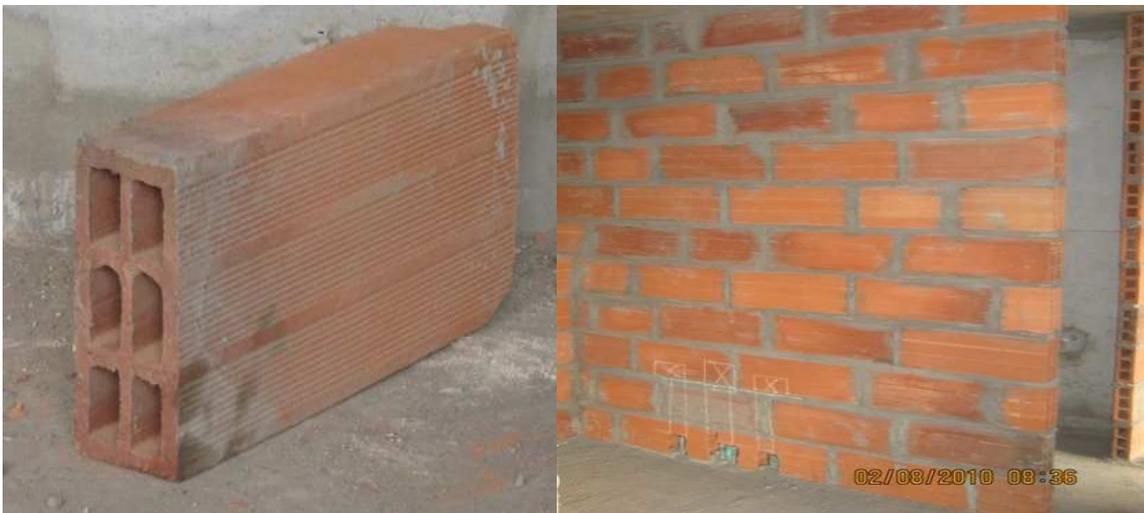
Figura 85. Uso de ladrillo H10L*48 para mampostería de apartamentos

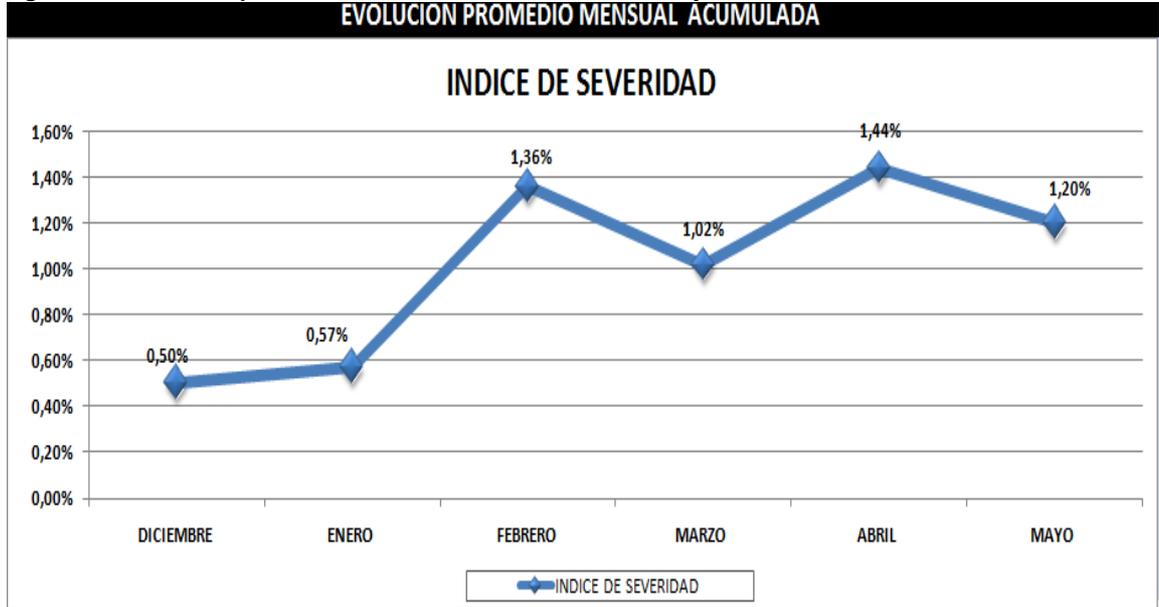
Figura 97. Evolución promedio mensual acumulada obra callejuelas

En la Figura 97 se puede analizar la evolución promedio mensual acumulada del índice de severidad para el proyecto callejuelas a medida que avanza cada uno de los meses estudiados. Se puede observar el incremento de casos de incidencia o de posible accidentalidad generados por las situaciones de alto riesgo a partir de los meses analizados con el índice de severidad representado en las Figura 95 y 96.. En este tipo de comportamiento no sólo influyen los accidentes con días de incapacidad para el obrero, también se incluyen tanto accidentes como incidentes con lesión temporal que afectan el comportamiento del índice de severidad acumulado. La relación entre el número de actividades nuevas en el proyecto callejuelas y el índice de severidad generado en la obra presentan una relación directamente proporcional: a medida que ingresan mayor número de contratistas, el número de situaciones de peligro dentro de la obra va a crecer considerablemente debido al aumento de personal interno con trabajos en diferentes actividades con riesgo de accidentalidad variable.

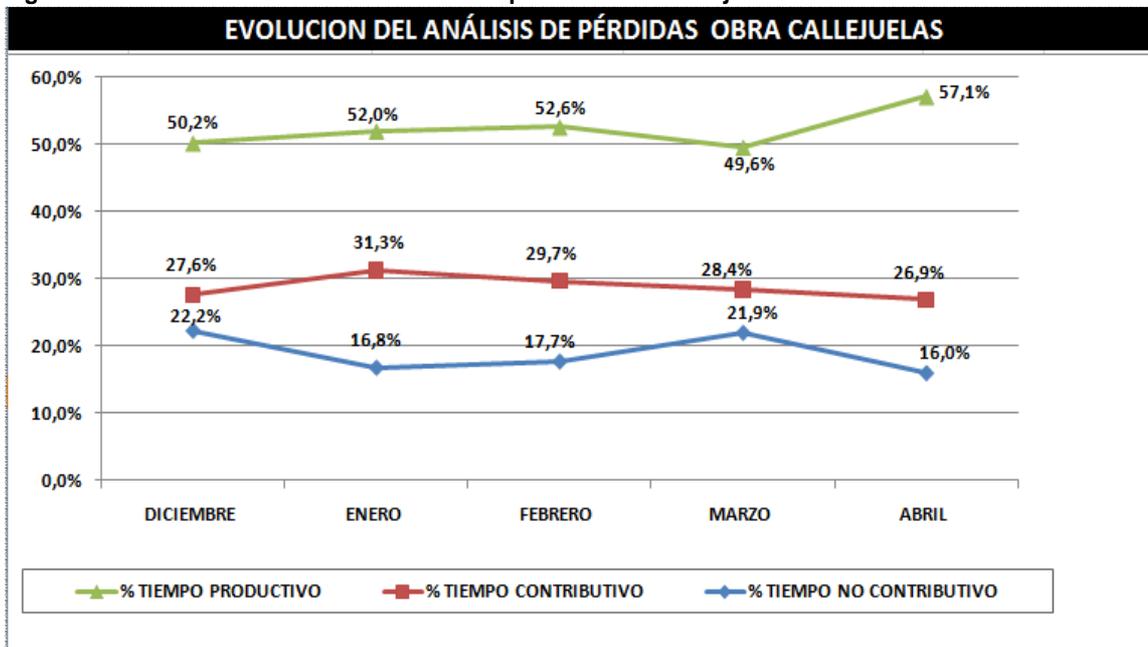
Figura 99. Evolución mensual del análisis de pérdidas obra callejuelas
