**CONTROL Y REVISIÓN DE PLANOS, CANTIDADES DE OBRA Y
SEGUIMIENTO A LA PROGRAMACIÓN DEL PROYECTO DE REGULACIÓN
DEL EMBALSE DE BUCARAMANGA.**

**PRESENTADO POR
SERGIO ANDRÉS CHACÓN ACERO
ID: 000298043**

**UNIVERSIDAD PONTIFICIA BOLIVARIANA
FACULTAD DE INGENIERÍA CIVIL
BUCARAMANGA
2020**

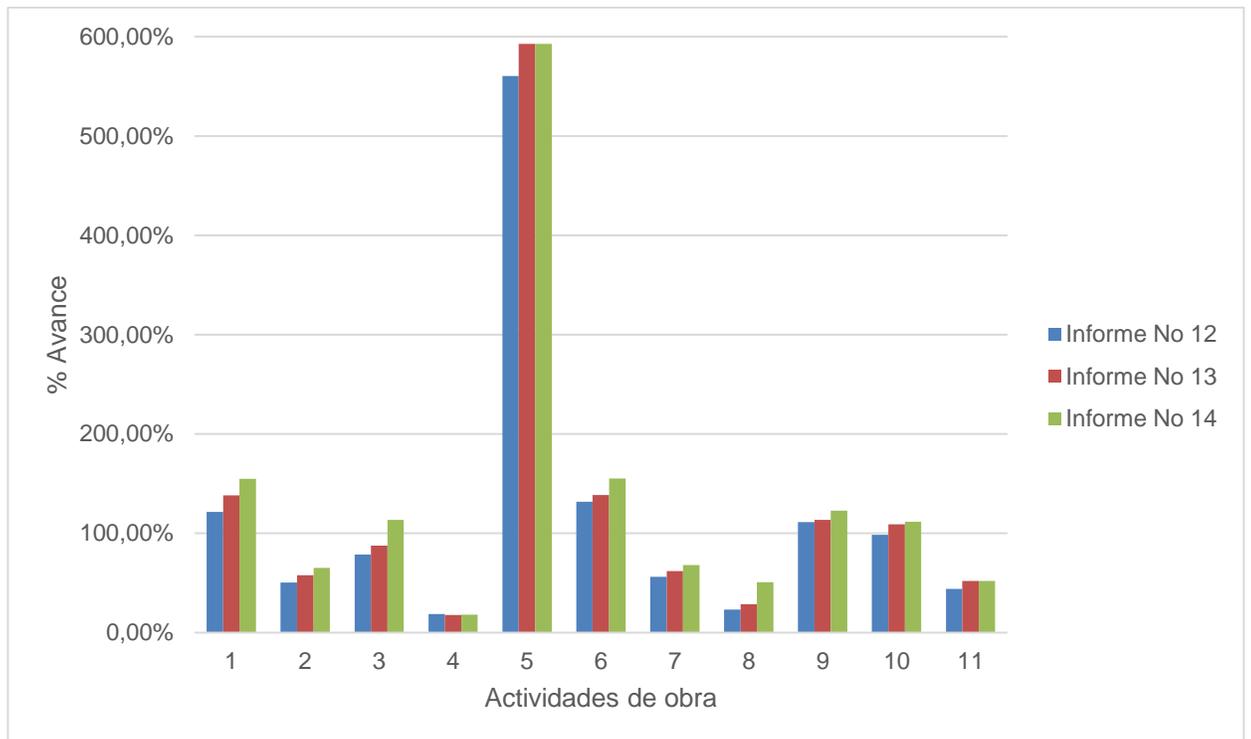
Figura 7 Seguimiento % Avance Actividades de obra. Fuente: Propia

No.	Actividad	% Avance		
		Informe No 12	Informe No 13	Informe No 14
1	Localización y replanteo	121,67%	138,33%	155,00%
2	Alquiler baños portátiles	50,55%	57,84%	65,14%
3	Excavaciones para instalación de tubería GRP y para construcción de anclajes y cajas de accesorios	78,53%	87,70%	113,65%
4	Rellenos compactados	18,62%	17,77%	18,22%
5	Instalación de tubería GRP 1200 mm PN25	560,31%	592,84%	592,84%
6	Concretos estructurales clases uno, clase dos y clase tres	131,78%	138,52%	155,08%
7	Acero de refuerzo para atraques de tubería (fy 420 MPa o 4200 kgf/cm ²)	56,34%	62,11%	67,98%
8	Instalación de tubería GRP biaxial 1200 mm PN25	23,24%	28,54%	50,77%
9	Trabajos de estabilización de talud en el sector Shalom del Tramo n°1	111,21%	113,70%	122,91%
10	Trabajos de estabilización en el canal Zaragoza	98,59%	109,20%	111,48%
11	Excavación para caissons del cruce elevado No.2	44,00%	52,00%	52,00%

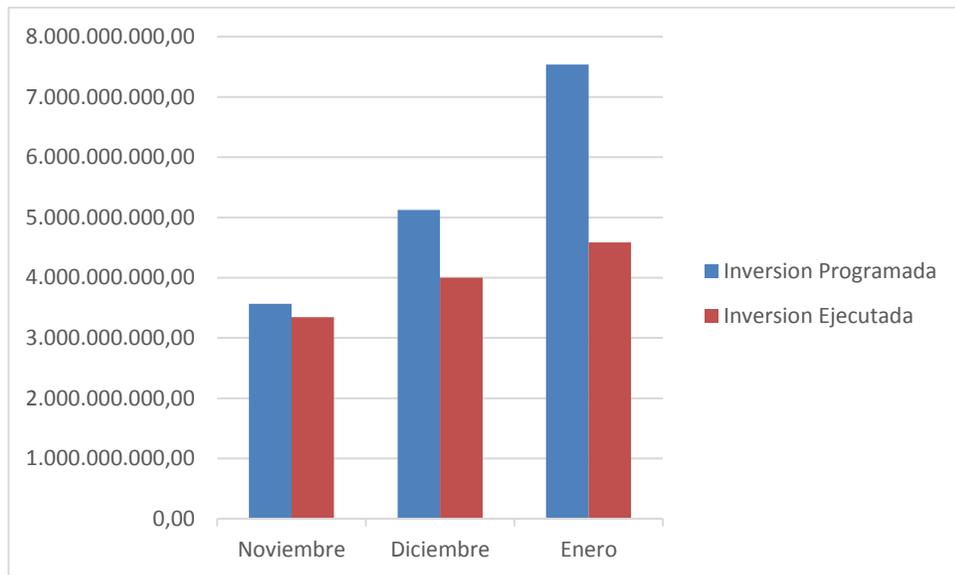
Figura 8 Comparativa inversión programada y ejecutada. Fuente: Propia

Mes	Inversión Programada	Inversión Ejecutada
Noviembre	3.568.428.584,06	3.342.425.208,79
Diciembre	5.124.166.016,97	4.000.898.900,56
Enero	7.537.361.353,41	4.588.129.292,34

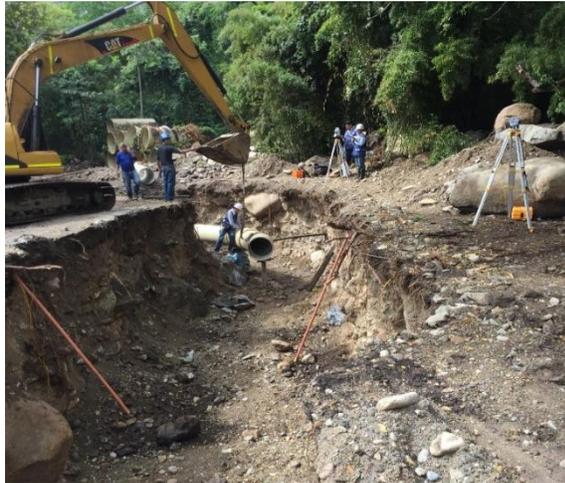
Figura 9 Ubicación e instalación de la tubería GRP. Fuente: Propia- Acueducto Metropolitano de Bucaramanga S.A E.S.P.

En la Figura 9 se observa el momento en que se está ejecutando la instalación de la tubería GRP, para realizar esta actividad es de gran importancia siempre estar verificando el nivel correcto que debe tener la tubería mediante el chequeo por parte de una cuadrilla de topografía, además de que se hace necesario el uso de maquinaria pesada como lo es la excavadora de oruga que se está utilizando en este caso para trasladar y ubicar la tubería.

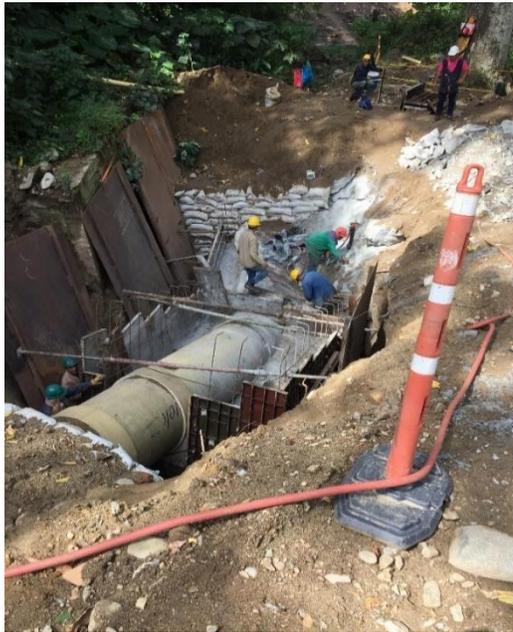
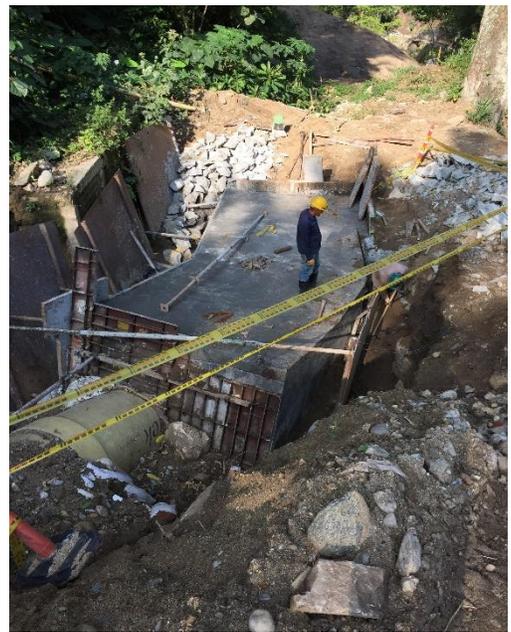
Figura 10 Rotura de roca para construcción anclaje. Fuente: Propia

Las dos figuras reflejan el proceso de construcción del anclaje a la tubería el cual se realiza debido a que en este tramo en particular se debe realizar un cambio de dirección y como en este tramo como en todos los tramos donde se presenten un cambio de dirección y la instalación de un codo se debe realizar un anclaje o atraque de concreto a la tubería. En la figura 10 se estaba realizando una rotura de rocas con el fin de ampliar el espacio en donde se debe instalare el anclaje, en la figura 11 se muestra el mismo tramo de tubería, pero ya fue construido el anclaje y se está realizando el retiro de la formaleta utilizada para la fundición del concreto. Esta actividad presento un rendimiento bajo debido los inconvenientes que se presentaron como fue la aparición de grandes rocas en la excavación pertinente para la construcción del atraque de concreto.

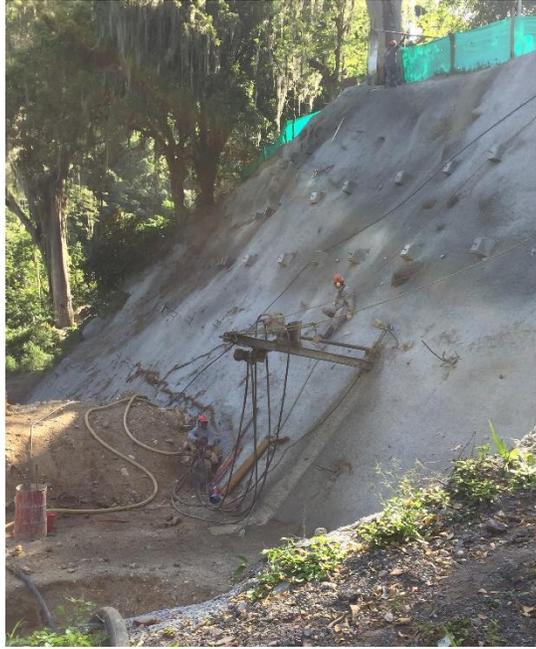
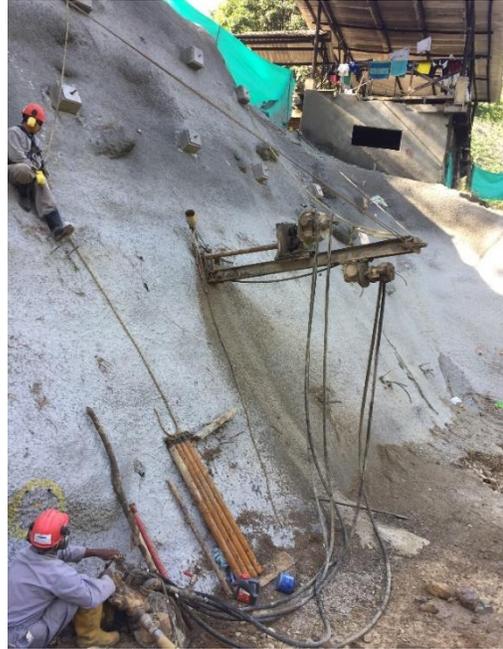
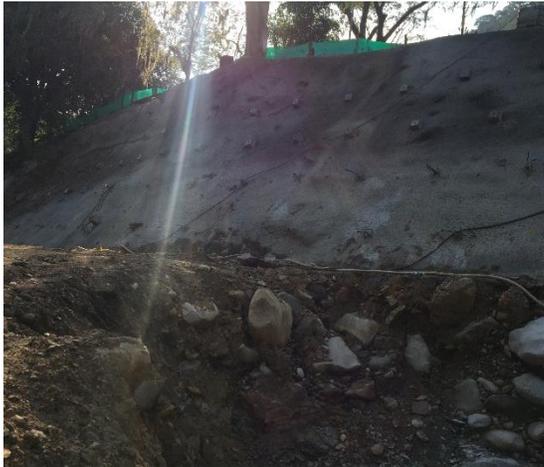
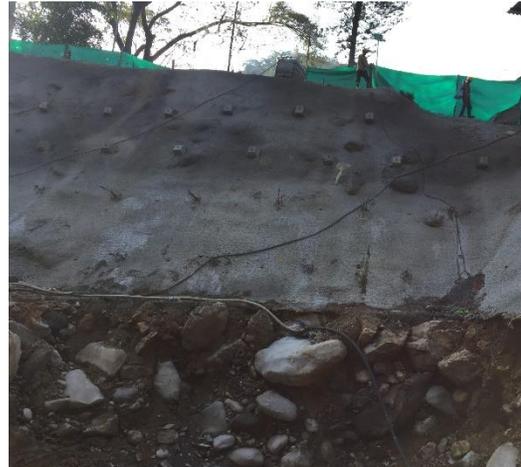
Figura 12 Proceso de estabilización talud. Fuente: Propia

perforación para poder insertar el anclaje y posteriormente inyectar la lechada de cemento la cual se introduce siempre desde el fondo de la perforación hasta que la lechada sale por la boca del taladro con el mismo color y consistencia con la que se inyectó inicialmente. Las fotografías de la parte inferior ya reflejan el talud estabilizado con los pernos ya instalados y anclados.

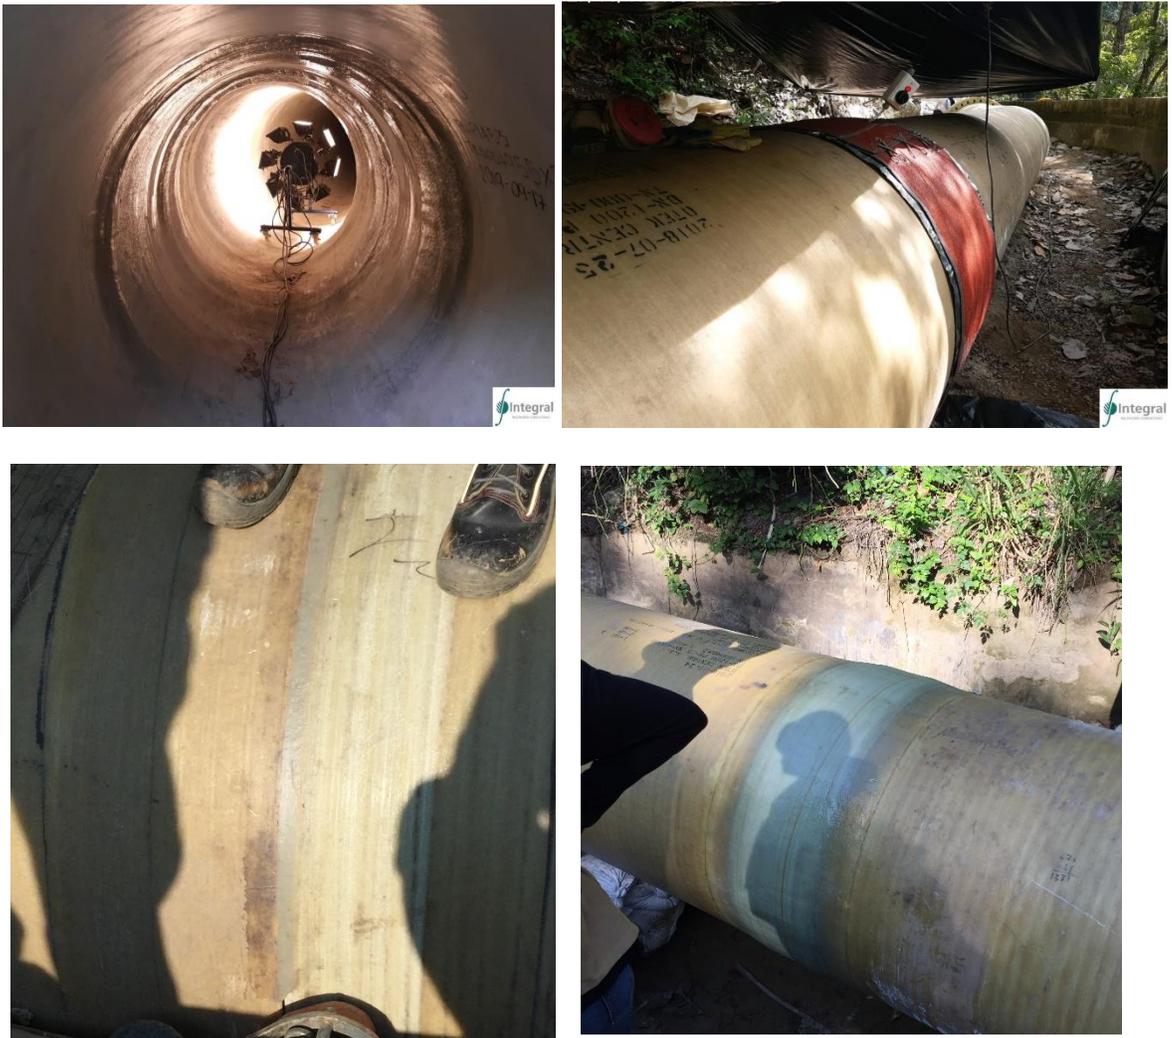
Figura 13 Proceso de elaboración de juntas laminadas en la tubería GRP. Fuente: Propia

Para esta actividad de la elaboración de las juntas laminadas se tenía destinadas tres cuadrillas con el fin de finalizar con las juntas internas y externas de todos los acoples de las tuberías ya instaladas, en esta actividad se presentó un gran problema, dado que las juntas entre tubería necesitan de una masilla, la función de esta, es cubrir las imperfecciones que siempre se van a generar al momento de juntar dos piezas de tubería, dado que por más que el proceso de pulir los tubos y cortarlos minuciosamente, siempre se van a generar pequeños espacios que deben ser cubiertos con una masilla especial. Se está generó un consumo mucho mayor de lo esperado y programado en cuanto a estas masillas lo que generó un aumento en los costos en estas actividades.

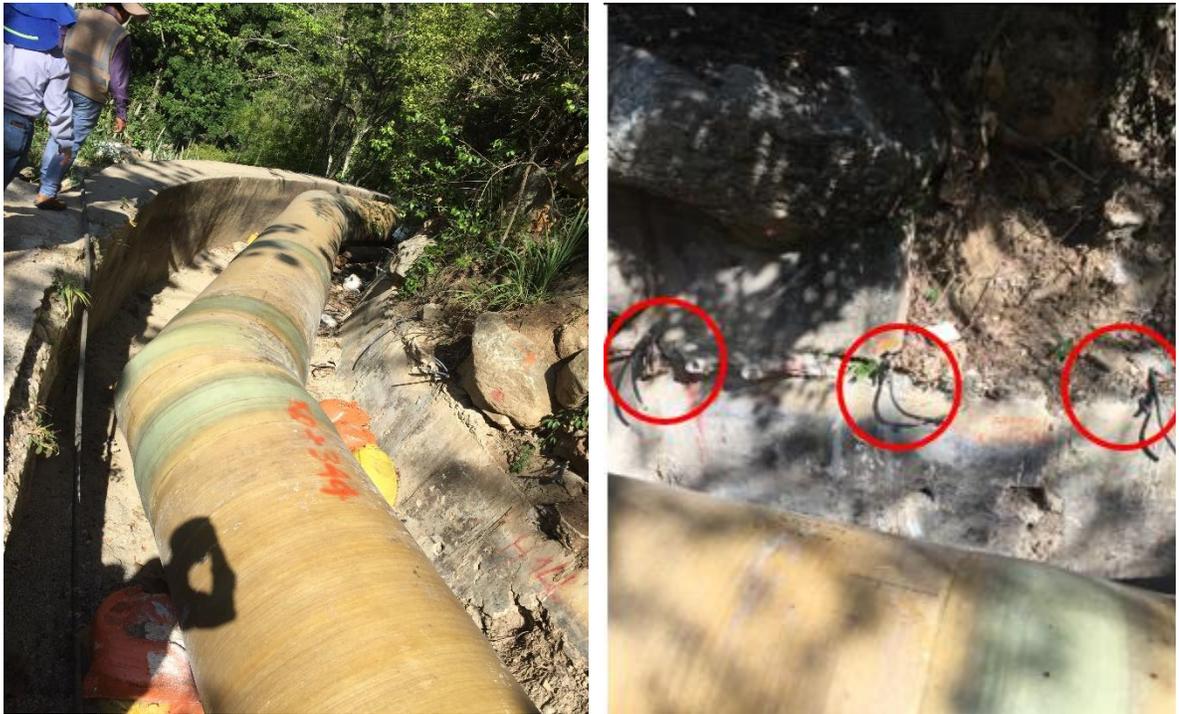
Figura 14 Pernos para la construcción del atraque a la tubería. Fuente: Propia

Cuando una tubería está sujeta a presión hidrostática interna, esta presión actúa igualmente en todas las paredes de la tubería produciendo fuerzas de empuje, por eso se hace necesario la construcción de una serie de atraques, hechos de concreto, a la tubería cuando los codos se presentan en dirección opuesta al terreno natural y al abscisado del diseño. Estos atraques se realizan para evitar un desequilibrio de las fuerzas de empuje que se pueden presentar en cualquier cambio de dirección o unión entre las tuberías, para esto en todas las zonas del tramo de tubería donde se debe realizar un atraque se observaron los pernos para realizar este tipo de anclaje, como se muestra en las fotografías anteriormente presentadas. (EPM, 2018)

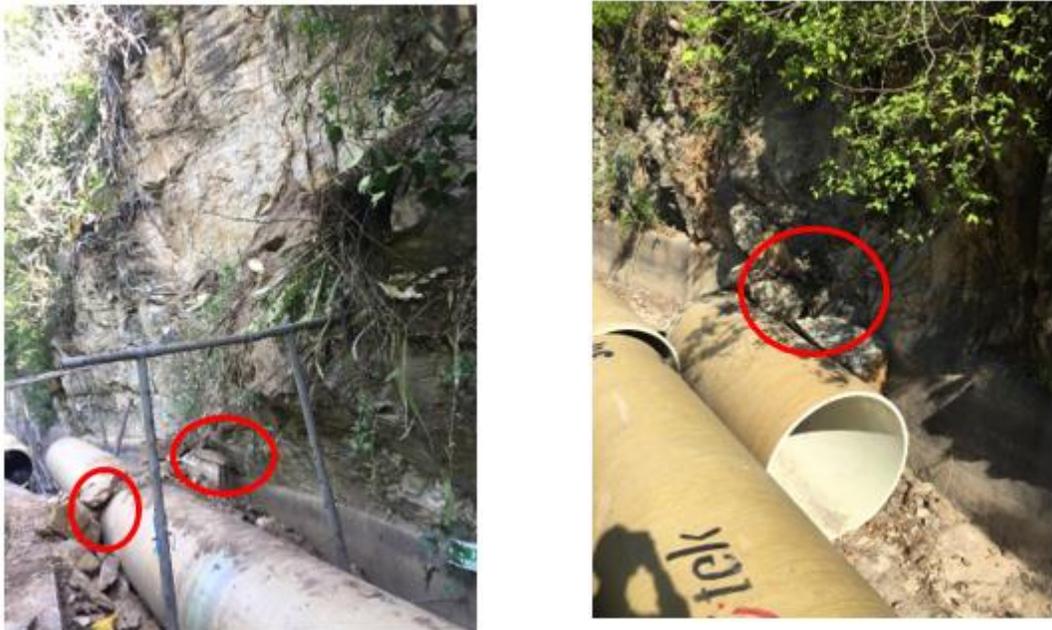
Figura 15 Tubería afectada por desprendimiento de rocas. Fuente: Propia

por ejemplo en la primera fotografía, ubicada en la parte izquierda, el tramo de tubería afectado ya se encontraba instalado es decir ya se había elaborado y llevado a cabo el proceso del laminado de las juntas lo que conllevó a reemplazar todo el tramo afectado y además a realizar nuevamente el laminado de esa unión de la tubería. En la segunda imagen, afortunadamente el tramo afectado aún no había sido instalado por lo que solo se debió reemplazar por otro tramo igual.

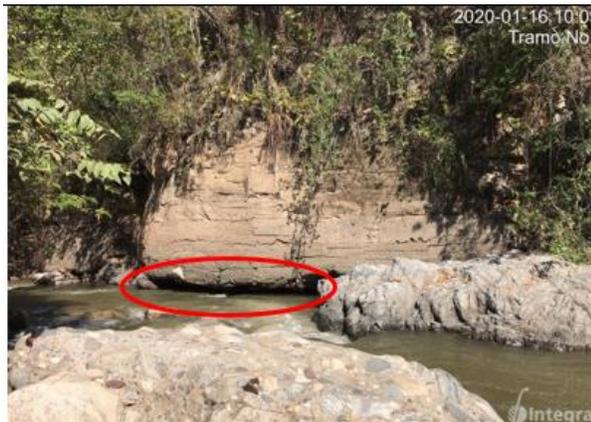
Figura 16 Socavación. Fuente: Consorcio Integral

Junto a un equipo de ingenieros pertenecientes al Consorcio Embalse 48, y otro grupo de ingenieros pertenecientes al Consorcio Integral, el practicante realizó acompañamiento a la revisión de un problema ubicado en el tramo 1 de la tubería de aducción. Se realizó una inspección en cuanto al talud en donde se encuentra la tubería, en la parte baja de este talud, en un tramo del río se observa que existe una pequeña socavación en la roca como se muestra en la figura 16, para solucionar este problema se debió construir una barrera en concreto ciclópeo y se realizó un llenado de este mismo concreto ciclópeo en la socavación para evitar cualquier problema a futuro que pueda llegar a afectar la estabilidad del talud y consigo la estabilidad de la tubería instalada.

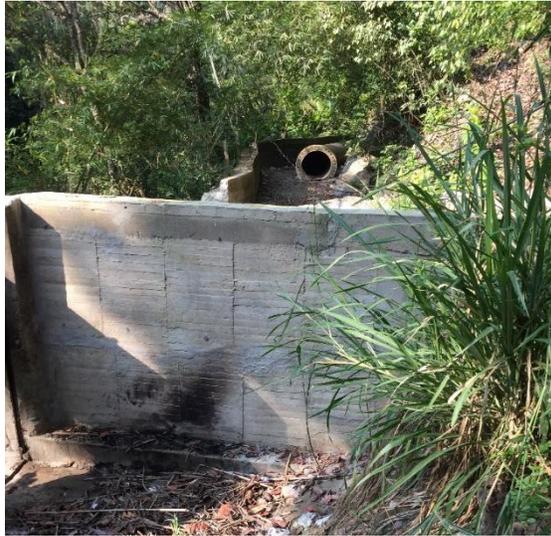
Figura 17 Muro en el canal de Zaragoza. Fuente: Propia

Se hizo necesario la construcción de un muro ubicado en el inicio de un tramo de la tubería de aducción ubicada en el canal de zaragoza, el cual inicialmente no se había planteado ni se encontraba en los planos del proyecto, pero fue construido debido a inconvenientes que se presentaron durante el transcurso de la obra, en donde cuando se presentaban lluvias intensas que causaban la creciente del rio, la creciente ingresaba a esta zona del canal y causaba graves estragos como el daño a tubería ya ubicada y a equipos que se dejaban en el lugar. Esto conllevó a que se añadiera la construcción imprevista de este muro de concreto el cual resulta una solución óptima para el buen funcionamiento de la tubería en un futuro.

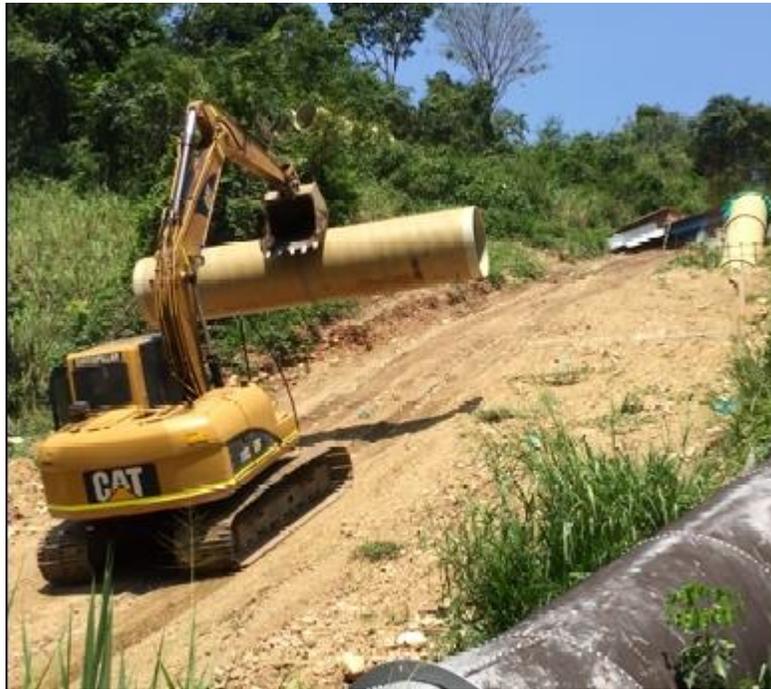
Figura 18 Traslado de la tubería. Fuente: Propia.

Las condiciones del terreno y la ubicación del sitio donde se instala la tubería son factores que no permiten un gran rendimiento y avance en las actividades. El solo hecho de tener que trasladar tubo por tubo como se muestra en la figura 18, hace que sea un proceso muy lento. En la figura se puede observar cómo es necesario trasladar el tubo por una pendiente alta con el uso de maquinaria pesada, en este caso la retroexcavadora de oruga.

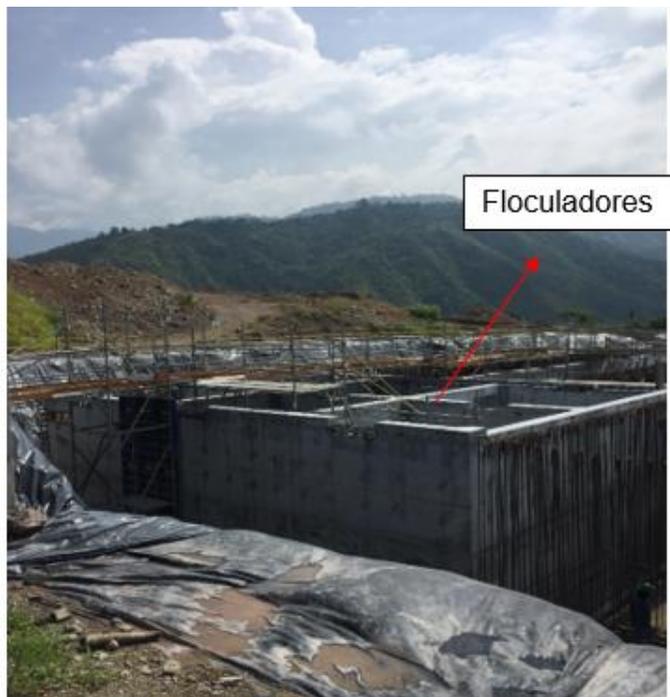
Figura 30 Floculadores. Fuente: Propia

Floculadores

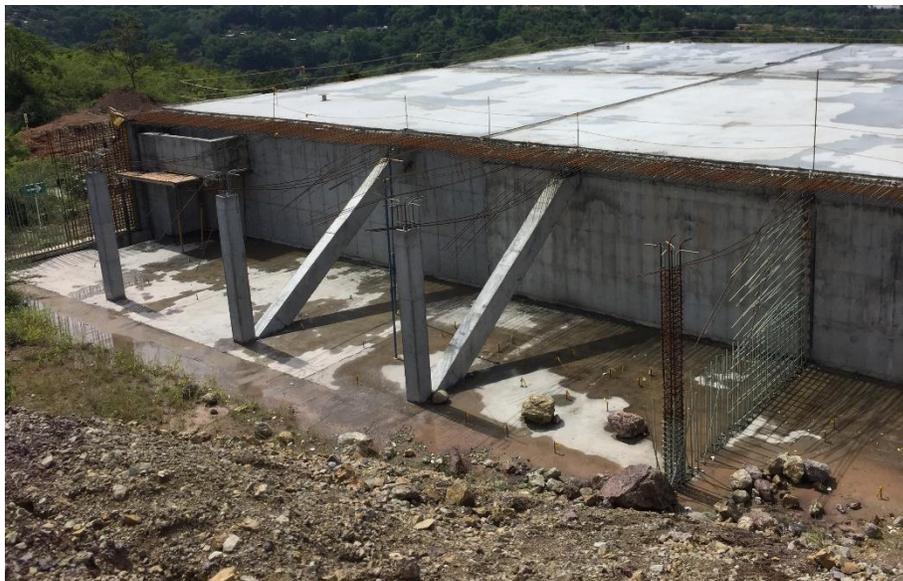
Figura 33 Columnas sin finalizar su proceso de fundición.

En uno de los recorridos de la obra se identificó un problema en cuanto a unas estructuras que no estaban finalizadas y los aceros de refuerzo sobrantes, estaban expuestos a la intemperie sin ningún tipo de cubierta o producto que evitara la oxidación y corrosión del material. Por eso se realizó la observación en cuanto a que se le debe aplicar un epóxido especial como objeto de protección del acero.

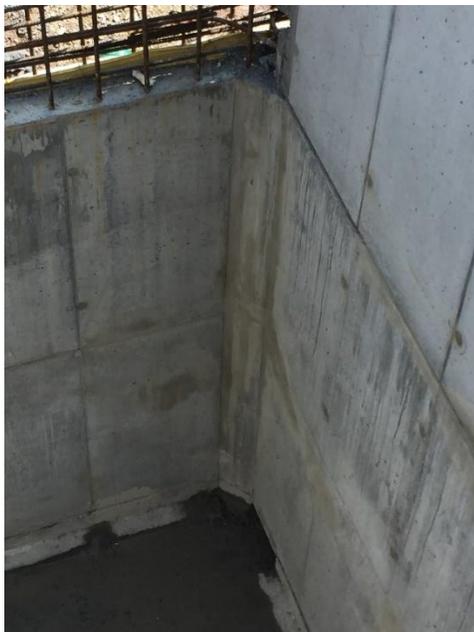
Figura 35 Corrección juntas entre placas. Fuente: Propia

resistencias mecánicas y gran adherencia al soporte, especialmente diseñado para reparaciones en elementos estructurales de concreto. En la figura 35 se observa los trabajos de corrección de las juntas entre las placas de los elementos mediante el uso de Sika-Top 122, se muestra como están quedando estos acabados en las juntas, los cuales presentan acabados lisos y uniformes a comparación de la anterior figura en donde se visualizó que los acabados de casi todas las juntas de los elementos estaban presentando hormigueos de concreto que no tenían un gran aspecto visual. (Sika Colombia S.A.S., 2017)

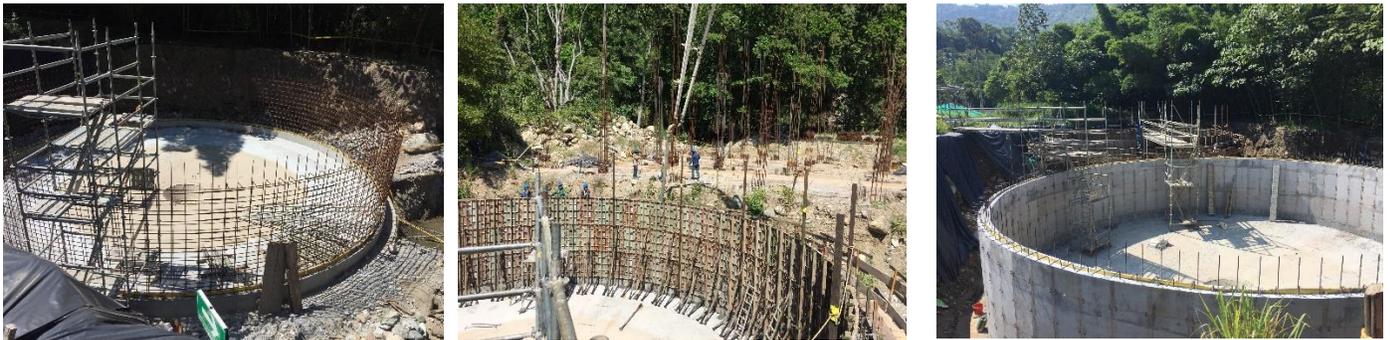
Figura 39 Proceso constructivo de muro espesador. Fuente: Propia

En cuanto a la construcción de los espesadores, el practicante estuvo presente en varias etapas de la conformación de los muros de esta estructura , la primera etapa visualizada fue la conformación y el armado de la estructura de aceros de refuerzo, como se observa en la primera fotografía, seguidamente se muestra las formaletas que forman los muros del espesador de forma cilíndrica, donde se procede a verter el concreto en su proceso de fundición, y la última fotografía muestra cuando se visualizó el muro cilíndrico ya fundido y con la formaleta retirada.

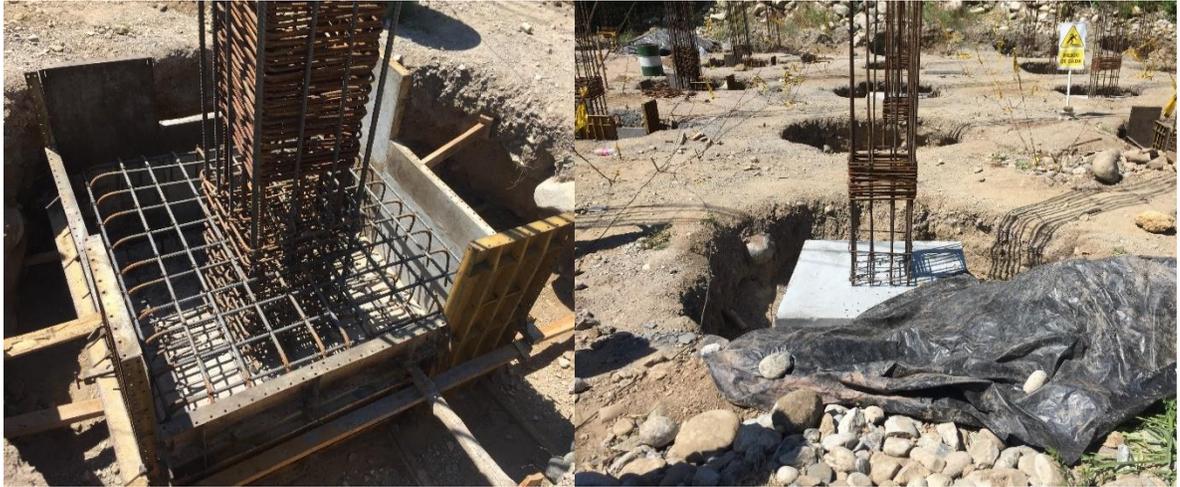
Figura 40 Construcción zapatas de cimentación. Fuente: Propia

La siguiente estructura que estaba en construcción era la del edificio de deshidratación de lodos, esta estructura estaba en la etapa de la cimentación por lo que el practicante observo inicialmente la construcción y armado de las zapatas de cimentación. En el momento en que se estaba realizando la inspección de los elementos por parte del practicante y su jefe en una de estas zapatas se observó un poco de grietas o fisuras que tuvieron que ser verificadas en cuanto a que no comprometan la resistencia del elemento, esta pequeña fisura muy probablemente se debió a las altas temperaturas que se presentan en la zona, se debe tener extremo cuidado en cuanto a que se lleve un buen proceso de curado, para que así cualquier estructura cumpla con sus tiempos de fraguado y curado correctamente y pueda alcanzar la resistencia optima diseñada y no presente ningún tipo de problema como lo son estas fisuras o grietas.

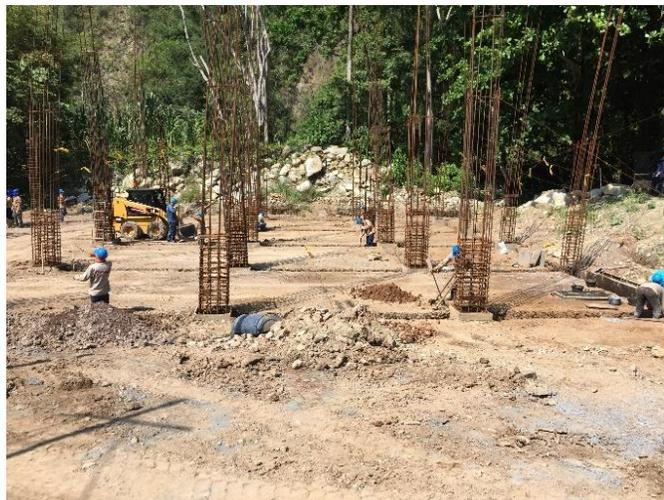
Figura 41 Excavación para las vigas de cimentación. Fuente: Propia

Posteriormente de la fundición de las zapatas de la cimentación del edificio de la deshidratación y se procedió a la fundición de las vigas de cimentación, para esta actividad se estaban realizando las excavaciones pertinentes para la colocación de las formaletas y de la conformación de los aceros de refuerzo como se muestra en la siguiente figura.

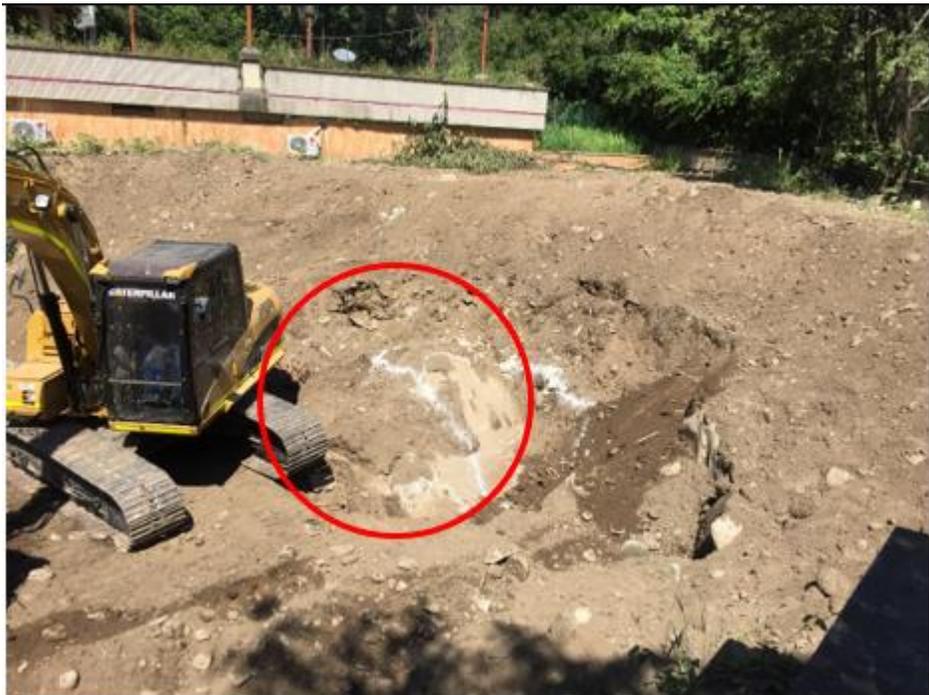
Figura 42 Roca encontrada en sitio de excavación. Fuente: Propia

En esta obra se presentó un gran problema, se observó que en medio de una excavación en un sitio de la obra donde según el diseño pasaría un tramo de tubería se encontró una roca de gran tamaño la cual impedía totalmente el paso de la tubería como estaba planeado. Retirar la roca era un trabajo muy difícil y complejo por su gran tamaño así que se decidió hacer un re diseño en el cual la tubería tendría que ser re acomodada de tal manera que pasara por otra zona en la cual no interfiriera esta roca encontrada.

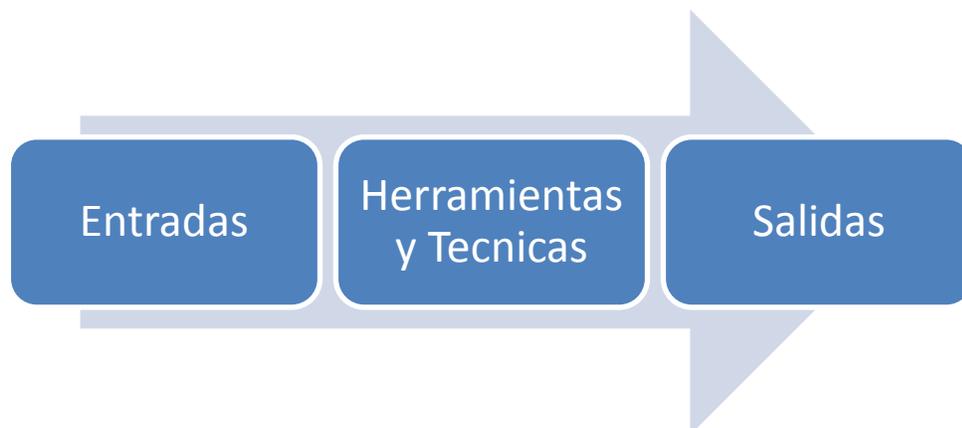
Figura 51 Diagrama de flujo de datos del proceso. Fuente: Propia (Project

En la guía se plantea un diagrama grafico que muestre el control que se le realiza al proyecto, como se observa en la siguiente figura

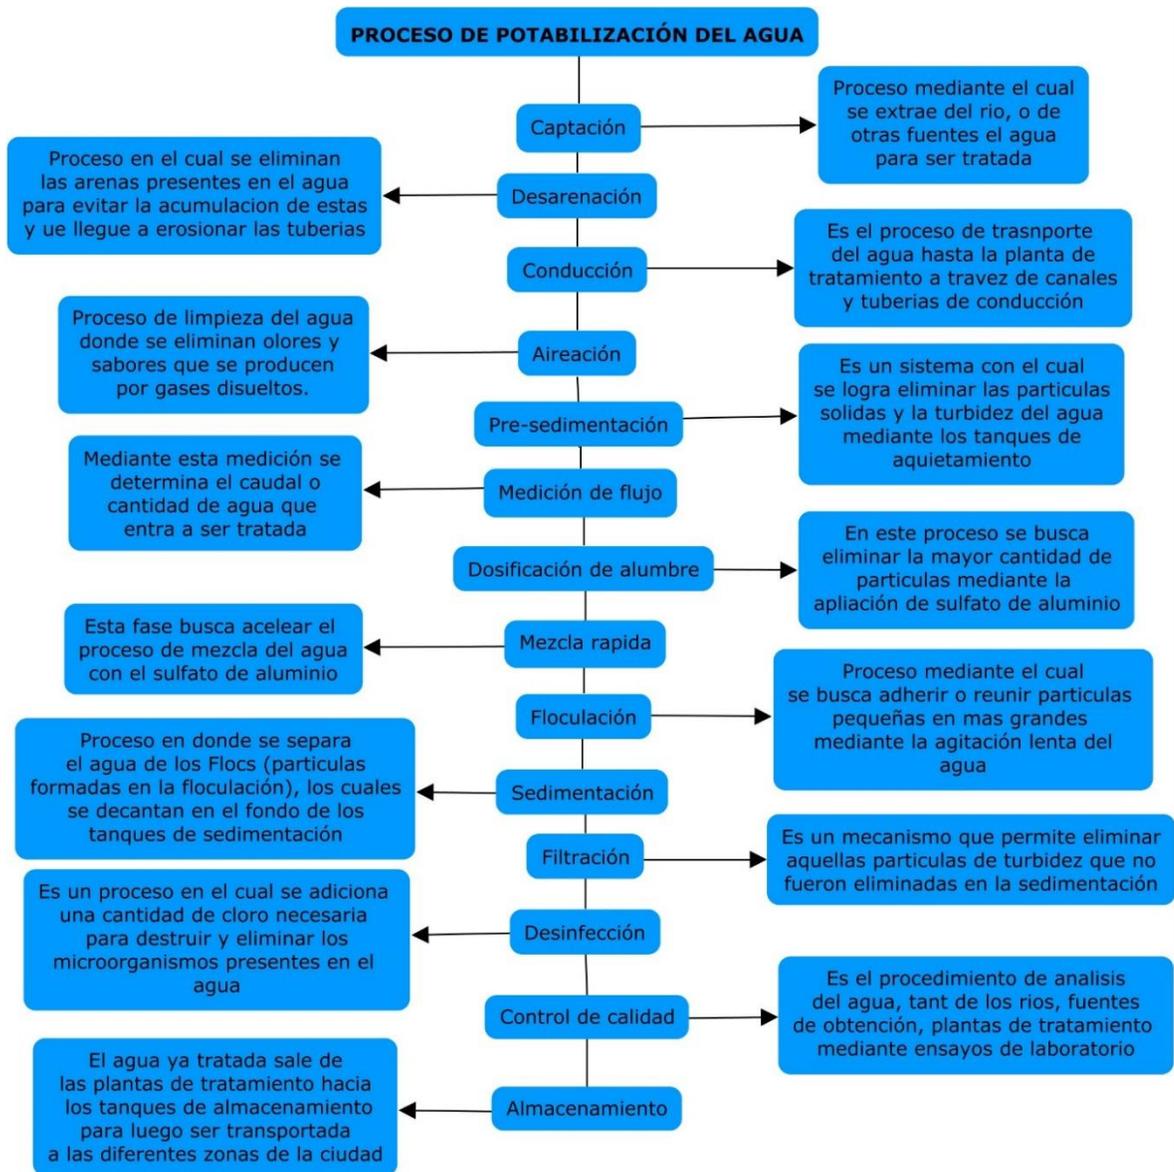
Figura 52 Proceso de potabilización del agua. Fuente: Propia

Adicionalmente el practicante realizó un análisis al proceso de potabilización que se desarrollará en el PREB, y que además es el proceso utilizado por el amb en la mayoría de sus plantas de tratamiento, para comprender este proceso el practicante debió realizar una investigación en la cual pudo desarrollar un resumen en forma de mapa conceptual, en el cual se muestra las 14 fases por las que el agua debe pasar para así poder considerarse agua limpia y potable es decir que esta lista para abastecer los usuarios del área metropolitana. A continuación, se presenta el mapa conceptual del proceso de potabilización del agua.
