CONTROL Y SEGUIMINETO DE OBRAS Y PROYECTOS CIVILES EN ABH
CONSTRUCCIONES

CESAR ERNESTO SAENZ ARANDA

UNIVERSIDAD PONTIFICIA BOLIVARIANA

FACULTAD DE INGENIERÍA CIVIL

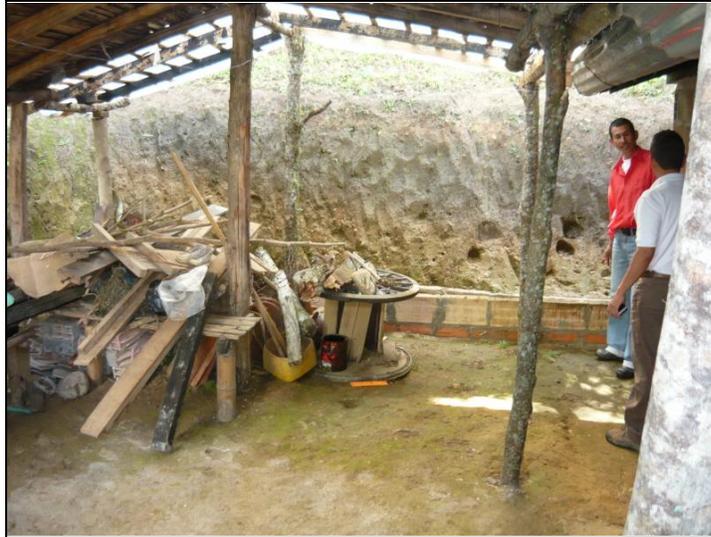
Figura 1. Condición Inicial Cocina.

Antes de ejecutar el proyecto se realizó una visita preliminar a cada uno de los beneficiarios para concertar con ellos la ubicación final del mejoramiento. Al finalizar cada visita se levantó un acta en la cual se justificó por que el propietario debía recibir el mejoramiento, además del acta se dejó registro fotográfico del lugar escogido por el beneficiario para realizar la obra (Ver Figura 1).

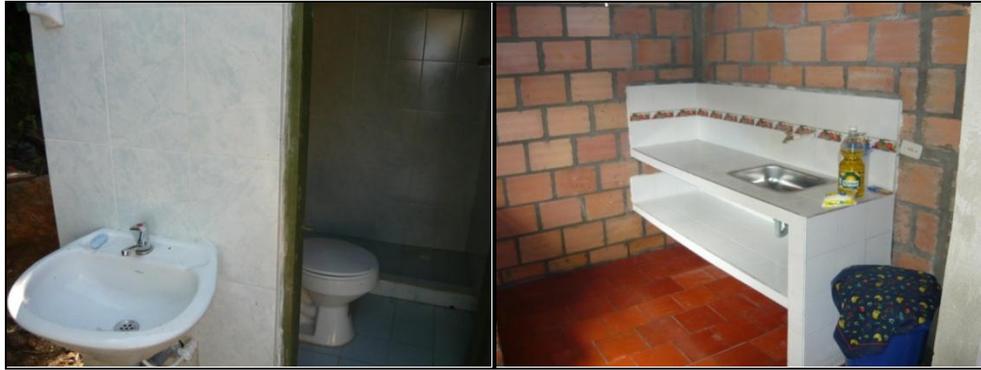
Figura 2. Baño y Cocina Terminados

Para finalizar se realizó una visita de entrega para constatar que el beneficiario estuviera satisfecho con el mejoramiento y que este cumpliera con lo estipulado en el contrato, al final de esa visita se levantó un acta la cual era firmada por el propietario, el jefe de planeación y el ingeniero residente en constancia de la entrega de la obra. De cada visita se dejó el respectivo registro fotográfico para después ser utilizado en el informe final de contratista. (Ver Figura 2).

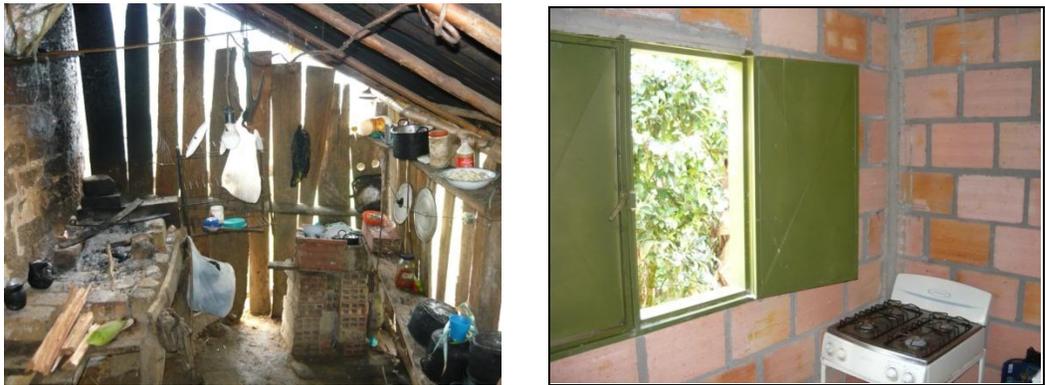
Figura 3. Antes y Después de una Cocina.

Cada una de las cocinas que se entregó se construyó en ladrillo H-10 y cuenta con su respectiva estufa de leña, trampa para grasas, instalaciones hidráulicas, sanitarias y eléctricas, piso con mineral, una puerta en lámina metálica calibre 18, una ventana metálica y una cubierta en teja de eternit.

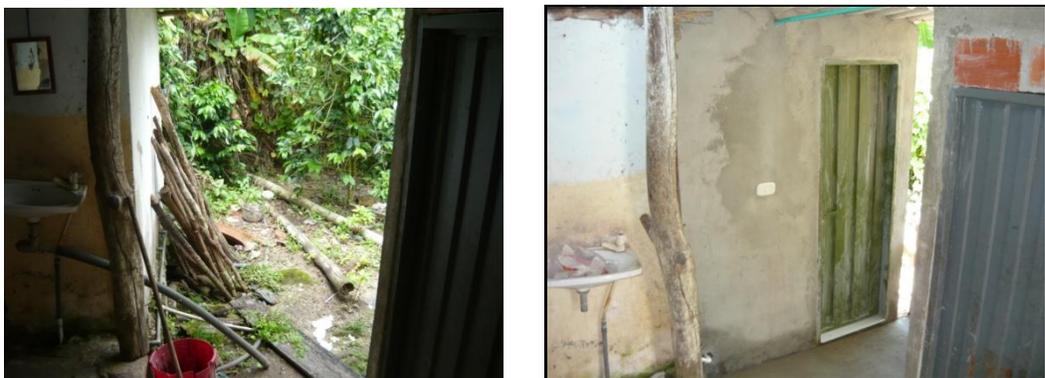
Figura 4. Antes y Después de un Baño.

Por otro lado, los baños se construyeron en ladrillo H-10 y se entregaron cada uno con su pozo séptico, enchape de piso y pared, accesorios sanitarios e incrustaciones, instalaciones hidráulicas, sanitarias y eléctricas, una cubierta en teja de eternit, una puerta en lámina metálica calibre 18 y una persiana metálica.

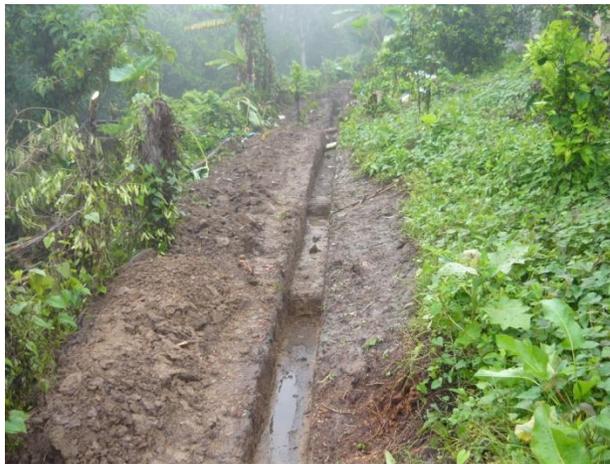
Figura 8. Excavación para Cimentación

Después de terminado el replanteo se iniciaron las excavaciones para la cimentación, estas excavaciones se hicieron de 25cm de ancho y su profundidad varió debido a que el terreno era irregular y fue necesario hacer escalones en algunos tramos. Paralelo al desarrollo de esta actividad se pidieron los materiales necesarios para fundir el concreto ciclópeo y se mantuvo actualizado tanto el registro fotográfico como la bitácora. (Ver Figura 8).

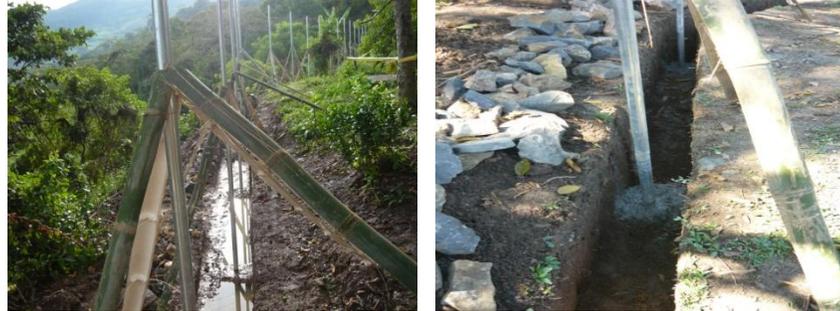
Figura 9. Ubicación Tubos Galvanizados

Antes de comenzar a fundir el cimiento ciclópeo fue necesario cortar y enterrar los tubos galvanizados para que quedaran incrustados tanto en la cimentación como en las columnas que se fundirían posteriormente (Ver

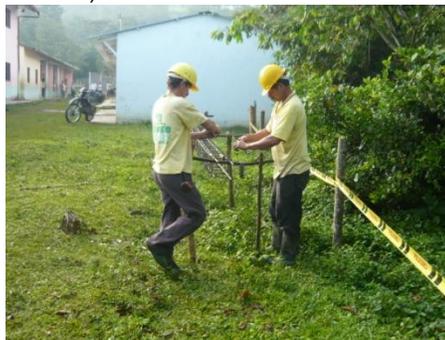
Figura 11. Armado de Flejes

Cuando ya se había avanzado considerablemente con la fundición del cemento ciclópeo se pidió el hierro necesario para la viga de cimentación, luego de que este llegara se comenzaron a doblar los flejes y a cortar la varillas para la viga (Ver Figura 11). Mientras todas estas actividades eran llevadas a cabo se mantenía un control diario de la asistencia de los empleados para entregar al contratista la relación de los días laborados por cada uno de ellos (Ver Anexo 2).

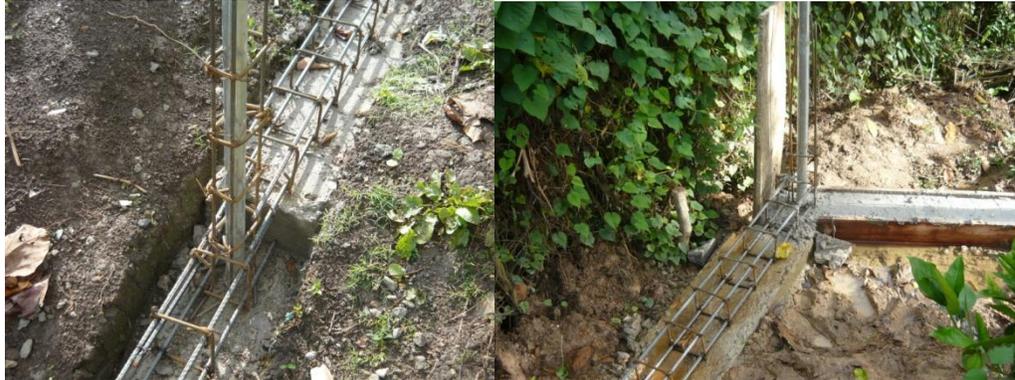
Figura 12. Fundición Viga de Cimentación

Al mismo tiempo que se armaba la estructura en hierro para la viga de cimentación y las columnas se iba ubicando la formaleta, luego de ubicadas estas e introducido el hierro en ellas se procedió a fundir la viga de cimentación (Ver Figura 12). Para que el rendimiento en esta actividad fuera mayor los obreros fueron repartidos en dos cuadrillas una se encargaba de acomodar las formaletas y el hierro y la otra iba detrás fundiendo la viga.

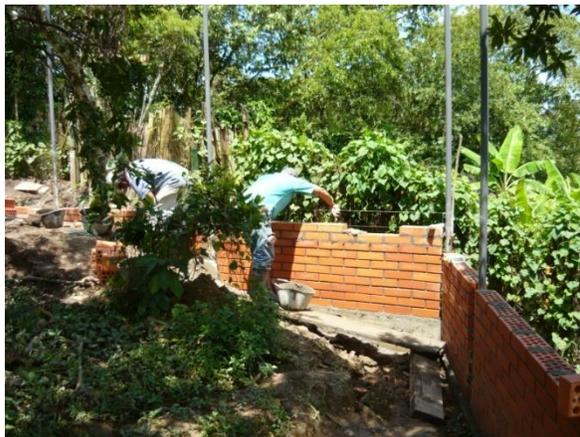
Figura 13. Muros en Ladrillo T-1

Mientras la viga era terminada de fundir se pidió el ladrillo T-1 y los demás materiales necesarios para levantar los muros de cada uno de los tramos, además se encargó la valla informativa del proyecto. Cuando la viga estuvo totalmente terminada se procedió a levantar los muros en cada uno de los tramos (Ver Figura 13).

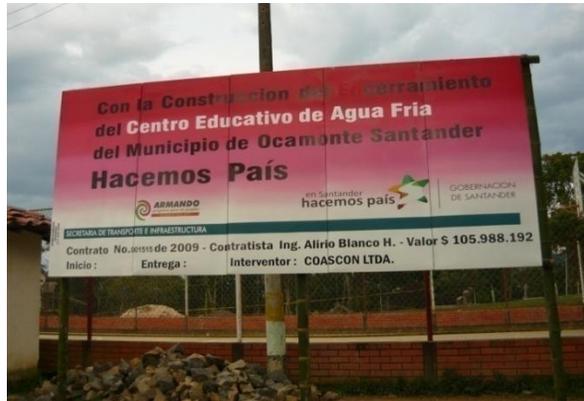
Figura 14. Valla Informativa

Mientras se terminaba de instalar el ladrillo T-1 se llevó e instaló la valla informativa para de esta manera dar al requisito establecido por la gobernación (Ver Figura 14). Después de terminada la construcción de los muros se continuo con la fundición de las columnas, las cuales le darían estabilidad a los tubos de soporte de la malla. Durante el desarrollo de esta actividad se recibió la visita de las supervisoras tanto de la gobernación como del municipio (Ver Figura 15).

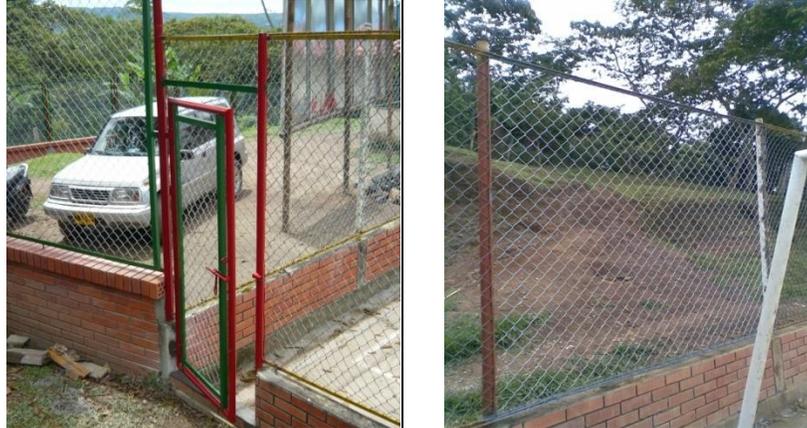
Figura 16. Actividades Adicionales

Por otro lado poco tiempo antes de terminar la instalación de los módulos de malla y a petición de la comunidad educativa se realizaron tres actividades adicionales que fueron la reparación de un modulo de malla de la cancha, la instalación de una puerta de acceso a la cancha y la instalación de un segundo portón, la ejecución de estas dos actividades se concertó tanto con la interventoría como con la supervisora de la

Después que las actividades adicionales estuvieron totalmente terminadas se recibió la última visita por parte de la interventoría y se levantó el acta de recibo final (Ver Figura 16 y 17). Ese mismo día se entregó a la interventoría un análisis de cantidades de mayores y menores, la bitácora (Ver Anexo 3) y el registro fotográfico de todo el proceso de construcción.

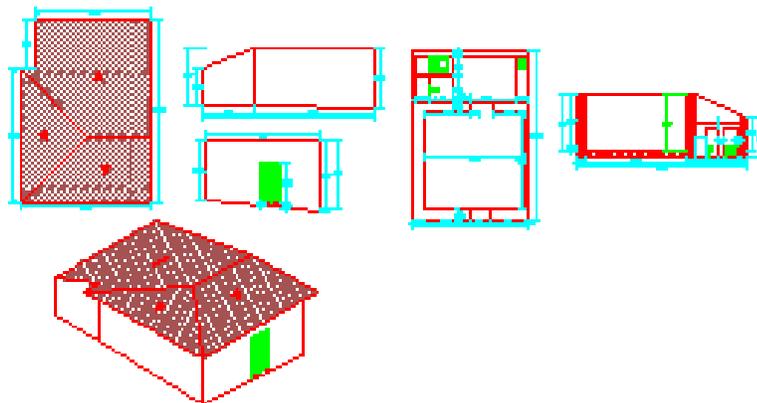
Figura 18. Plano Inicial Casa.

Antes de comenzar con la ejecución de este proyecto fue necesario levantar el plano de la casa que iba a ser modificada pues en la alcaldía no existía registro alguno (Ver Figura 18). Una vez levantado el plano se procedió a rediseñar la distribución de la casa para cumplir con las normas exigidas por el ICBF.

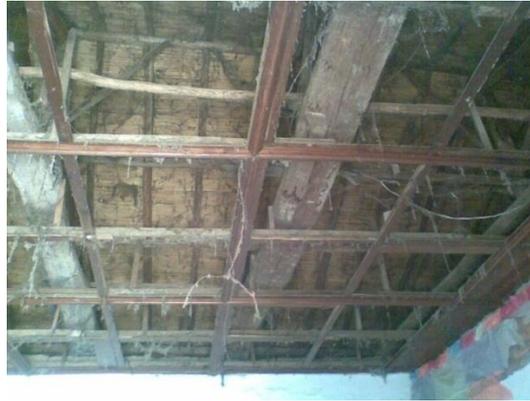
Figura 19. Demolición de Machimbre

La primera actividad que se realizó fue la demolición del machimbre que existía para poder acceder a la estructura en madera que soportaba la cubierta y establecer en qué condiciones se encontraba (Ver Figura 19). Otra demolición que se llevo a cabo fue la de las unidades sanitarias ya que la distribución de estas cambió totalmente (Ver Figura 20).

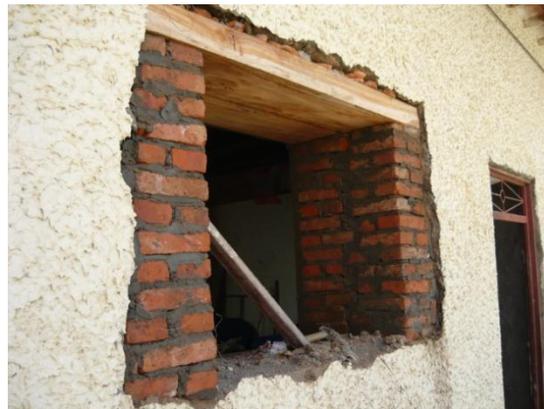
Figura 21. Ventana Nueva

El paso siguiente fue retirar la capa de pintura existente en las paredes de tapia y la ubicación de las nuevas ventanas, debido a que las paredes eran en tapia fue necesario construir unas columnas en ladrillo tolete para controlar el peso de la tierra, adicional a eso se instalaron también unos dinteles en madera (Ver Figura 21).

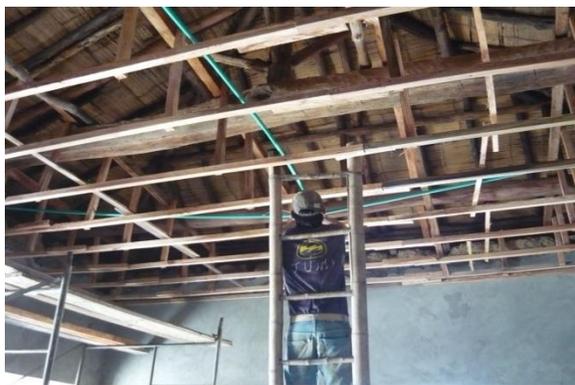
Figura 23. Instalación Redes Eléctricas

Después de tener las paredes totalmente limpias se procedió a instalar las redes eléctricas necesarias para abastecer los nuevos puntos establecidos (Ver Figura 23). Posteriormente se frisó el interior de la casa empezando por el salón principal, luego la cocina y finalmente el área de los baños. Simultáneamente con esta actividad se reemplazaron las tejas que se encontraban partidas en la cubierta.

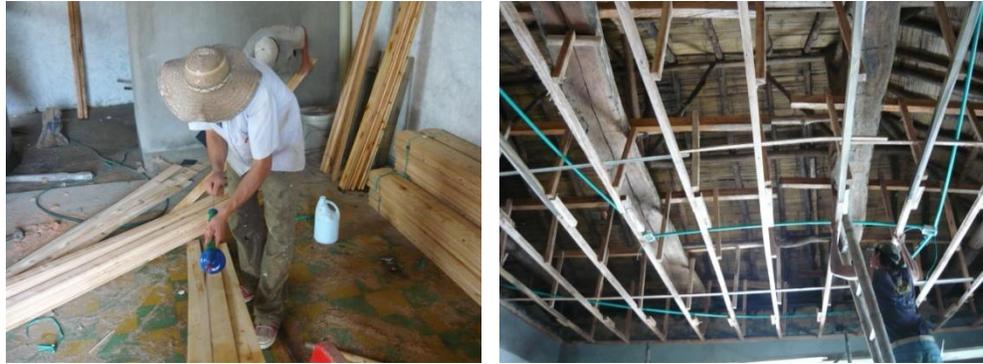
Figura 24. Inmunización e Instalación Del Machimbre

Una vez frisado todo el interior de la casa y ubicadas las redes eléctricas se procedió a inmunizar e instalar el machimbre, para ello fue necesario armar una estructura en madera que sirviera para anclar el nuevo machimbre evitando así que este se cayera (Ver Figura 24).

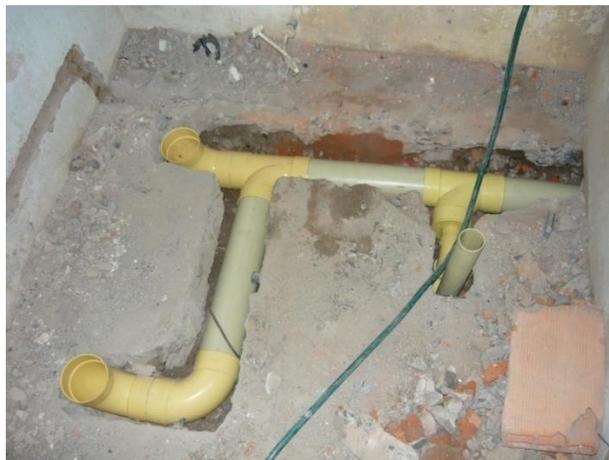
Figura 25. Instalación Redes Sanitarias

Luego de tener el machimbre totalmente instalado se procedió a ubicar todas las redes hidro-sanitarias, durante el desarrollo de esta actividad se llevó un estricto control sobre la ubicación de la tubería para garantizar que toda quedara instalada de acuerdo con lo estipulado en los planos y que los tubos no sufrieran ningún daño que pudieran causar problemas más adelante (Ver Figura 25).

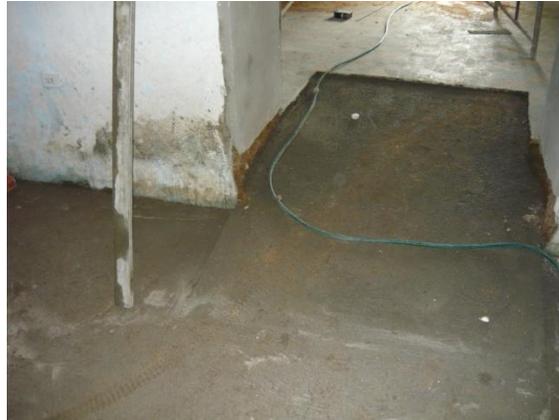
Figura 26. Rampa de Acceso

Luego de instalar toda la tubería se realizó la nivelación del piso y para cumplir con uno de los requisitos del ICBF se construyó un rampa de acceso del salón principal al área de la cocina y los baños (Ver Figura 26). Otros requisitos que se cumplieron fue el de dejar el muro del baño de los niños a una altura de 1.20 m para permitir de esta manera que el encargado de cuidar a los niños pueda vigilarlos mientras estos van al baño.

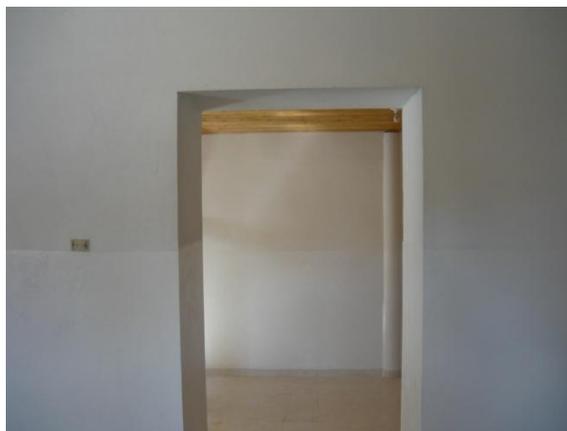
Figura 27. Acabados de Pintura

Un requisito que exige el ICBF es la forma como se pinte el hogar ya que es necesario que la pintura que se aplique pueda ser lavable, para cumplir con este aspecto se decidió aplicar dos manos de pintura doméstica hasta una altura de 1.50m y al resto de la pared se le aplico pintura para interiores (Ver Figura 27). Mientras se pintaban las paredes se escogieron y pidieron los enchapes de los baños y la cocina.

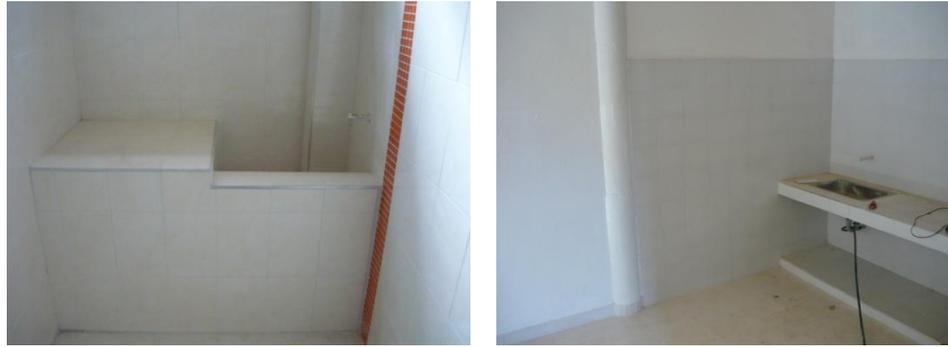
Figura 28. Acabado Enchape de Baños y Cocina

Una vez aplicada toda la pintura se procedió a enchapar el área de los baños y de la cocina, para los baños se escogió un enchape color beige adornado con una cenefa de color naranja, mientras que en la cocina se utilizó un enchape de color blanco (Ver Figura 28). En el piso de estas dos áreas se instaló una cerámica de color beige y la rampa se cubrió con granito ya que por seguridad para los niños esta superficie no debe ser lisa.

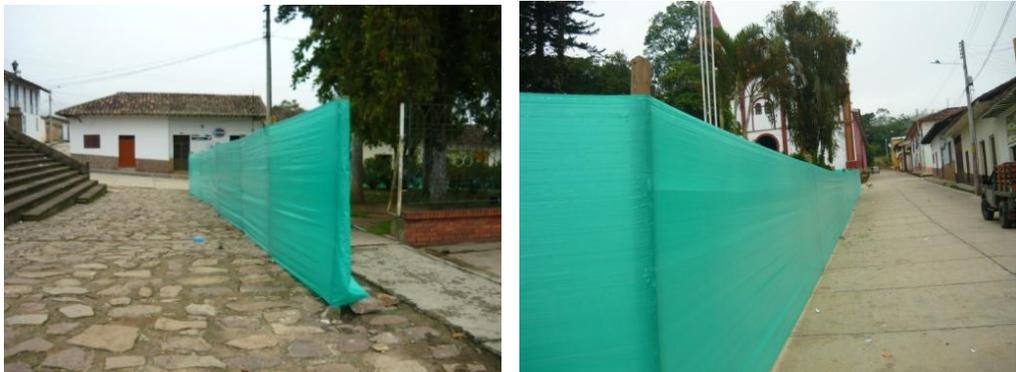
Figura 29. Cerramiento Parque Ocamonte.

La primera actividad que se llevó a cabo fue la construcción del cerramiento para el cual se utilizaron 295m de lona verde de 2 m de ancho y 20 postes de madera 2.30m de largo (Ver Figura 29), durante el desarrollo de esta actividad a los obreros se les solicitó copia de su documento de identidad para realizar la afiliación a la seguridad social y cada uno firmó el correspondiente contrato.

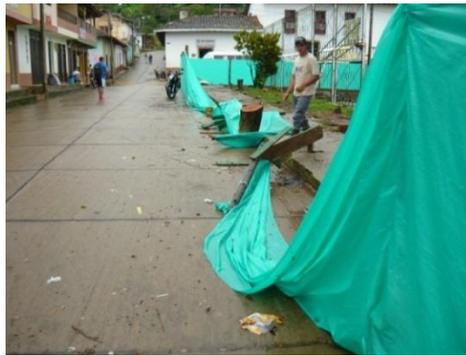
Figura 31. Destrucción por el Clima.

Antes de encerrar completamente el parque fue necesario tramitar una licencia ambiental ante la Corporación Autónoma Regional de Santander (CAS) para talar unos árboles que estaban ubicados en el sitio donde se va construir la tarima, la gradería y el kiosco ya que estos podían caer sobre la lona y romperla o producir un accidente (Ver Figura 30). Otro aspecto que retraso la construcción del cerramiento fue el clima ya que en dos la lluvia destruyó parte del mismo (Ver Figura 31).

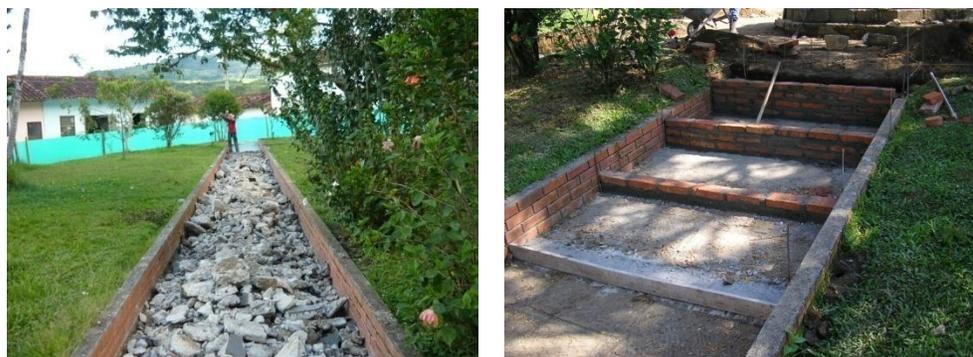
Figura 32. Demolición de Piso en Senderos

Luego de solucionar todos los inconvenientes relacionados con el cerramiento se procedió a levantar el piso de los senderos, y de los andenes. Esta actividad fue definitiva ya que se cambió por completo la distribución del parque que antes era en un solo nivel y ahora es hasta en tres niveles. Lo que se hizo nivelar totalmente el área del centro del parque y tomar este nivel como guía para el resto de la obra, de esta manera la distribución de los niveles hacia los senderos se realizó por medio de escalones (Ver Figura 32).

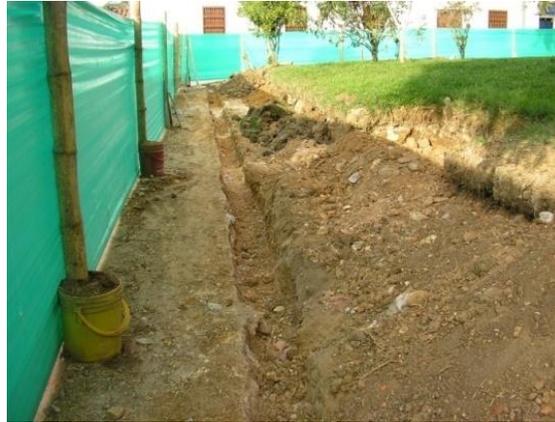
Figura 33. Excavación en Material Común Andenes

Otro nivel que se cambió fue el de los andenes puestos que los originales eran totalmente irregulares, por esto se decidió que todos los andenes

quedaran de 25cm de altos. Para lograr esto se realizó una gran cantidad de excavación en material común y se modificaron varios escalones que servían originalmente para acceder al parque (Ver Figura 33).

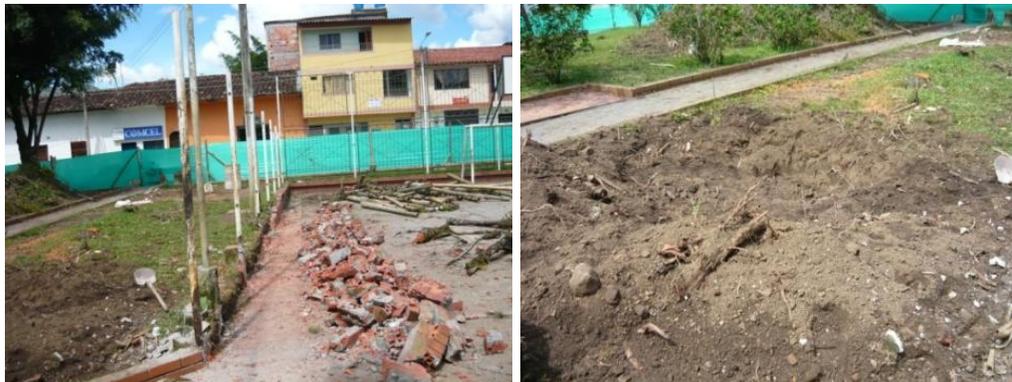
Figura 34. Replanteo Área de Tarima y Baños

Mientras se realizaba la nivelación de las senderos y andenes también se llevaba a cabo el descapote y replanteo del área donde se ubica la tarima, los baños y la gradería, para esto fue necesario retirar la malla de protección que rodeaba la cancha y demoler el muro donde esta estaba incrustada, al mismo tiempo se retiraron todas la raíces de los árboles talados (Ver Figura 34). Otra actividad que se llevó a cabo fue la compra e instalación de la valla informativa (Ver Figura 35). Otros muros que se demolieron en su totalidad fueron los que delimitaban los senderos, esto con el fin de ampliar los mismos y construir unos muros adecuados para ser enchapados.

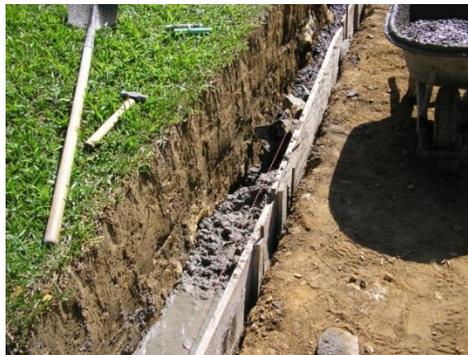
Figura 36. Cimiento Ciclópeo.

Al mismo tiempo que se realizaban las excavaciones también se ubicaban los nuevos espacios para ubicar las bancas. Después de terminada gran parte de las excavaciones se procedió a fundir el cimiento ciclópeo para los muros de los senderos (Ver Figura 36). Durante el desarrollo de cada una de estas actividades el registro fotográfico fue actualizado cada 2 días, la relación de pagos de nomina (Ver Anexo 2) se realizó cada 15 días y la bitácora cada semana.

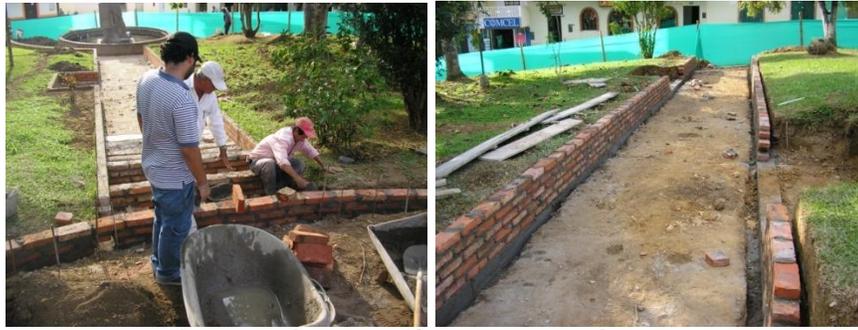
Figura 37. Construcción de Muros de Senderos

Mientras el cimiento era fundido se pidieron los ladrillos y demás materiales necesarios para construir los muros y toda la tubería y las cajas necesarias para las redes eléctricas. Estando terminado todo el cimiento se levantaron los muros con una altura de 45 cm (Ver Figura 37). Al mismo tiempo se abrieron las zanjas necesarias para la instalación de las redes eléctricas de las lámparas (Ver Figura 38).

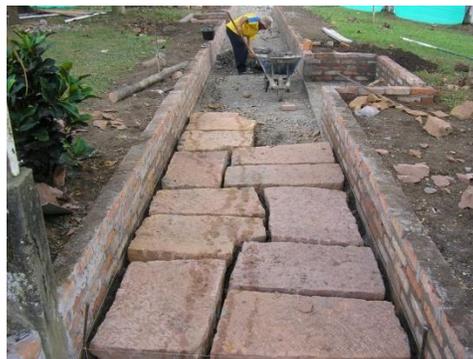
Figura 39. Instalación de Piedra Barichara

Después de compactar toda la base aplicada en los senderos se procedió a instalar la piedra Barichara en los mismos, para este proceso se aplicó una capa de mortero sobre la cual se extendieron las piedras teniendo cuidado en no dejar la brecha muy gruesa con el fin de obtener el mejor aspecto de la misma (Ver Figura 39).

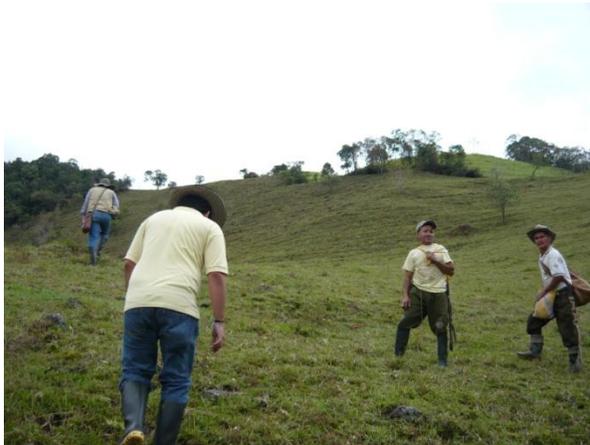
Figura 40. Levantamiento Topográfico.

Lo primero que se llevó a cabo fue el levantamiento topográfico de todo el recorrido ya que los de los levantamientos anteriores no se encontró registro alguno en la alcaldía (Ver Figura 40), luego se diseñó el acueducto para finalmente entregar la propuesta de trabajo a la empresa Aguasan A.P.C. encargada de los servicios públicos en el municipio de Encino.

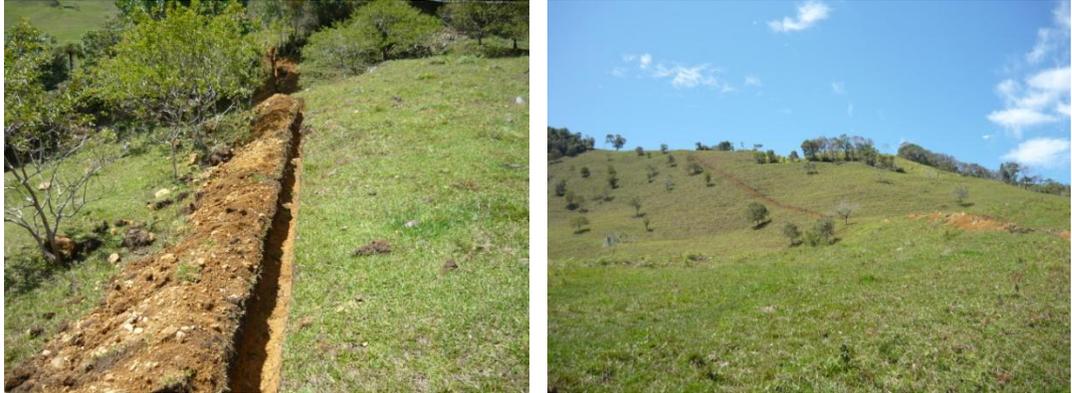
Figura 41. Excavación para Tubería.

Como primera medida se realizó una reunión con todos los obreros contratados y se concertaron todas las condiciones de trabajo, se recogieron sus identificaciones para afiliarlos a seguridad social. Después de dejar claras las condiciones de trabajo se procedió a dar comienzo a las excavaciones para instalar la tubería, la zanja se definió de 0.60m de profundidad como mínimo y de 0.40m de ancho (Ver Figura 41).

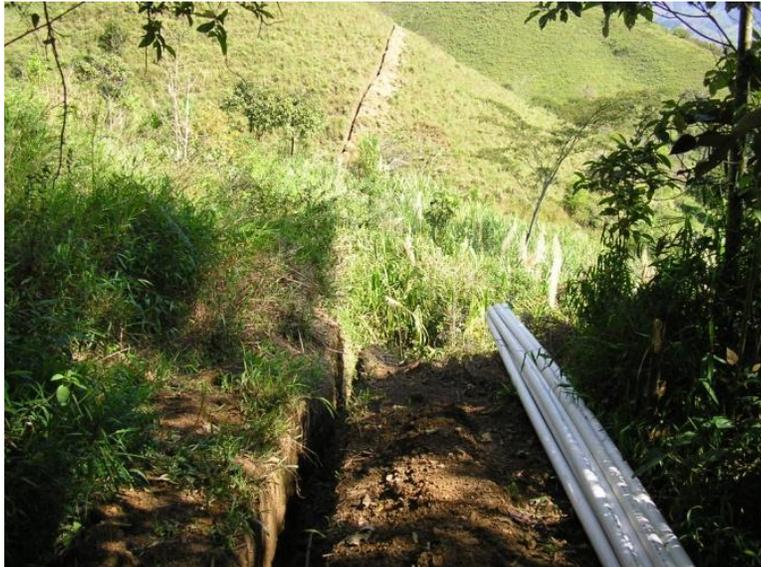
Figura 42. Ubicación de Tubería.

Mientras eran realizadas las excavaciones se pidió la tubería necesaria para los diferentes tramos y se subió hasta el lugar donde iba ser instalada (Ver Figura 42). Al mismo tiempo se elaboró y envió la relación de pagos de la nomina (Ver Anexo 2). Durante las excavaciones se encontró gran cantidad de roca lo que ocasionó que el trabajo se realizara más lentamente (Ver Figura43).

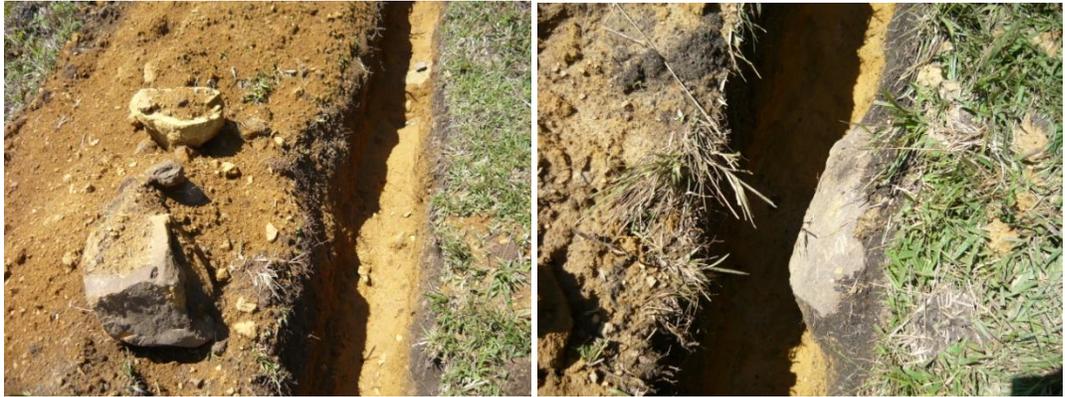
Figura 43. Excavación en Roca

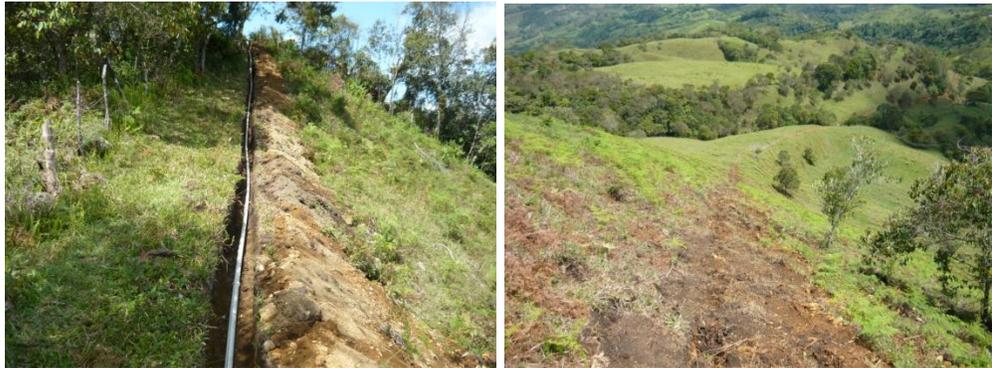
Figura 44. Instalación de Tubería.

Luego de terminar de subir toda la tubería se comenzó a instalar teniendo en cuenta la relación diámetro espesor (RDE). En este proceso los obreros fueron divididos en dos grupos mientras unos iban uniéndola y extendiendo la tubería dentro de la zanja los otros los seguían cubriéndola (Ver Figura 44). Por otro lado todas las uniones de los tubos se dejaron descubiertas y se verificó que esta se hubiera instalado de manera correcta cumpliendo con los RDE en cada tramo (Ver Figura 45).

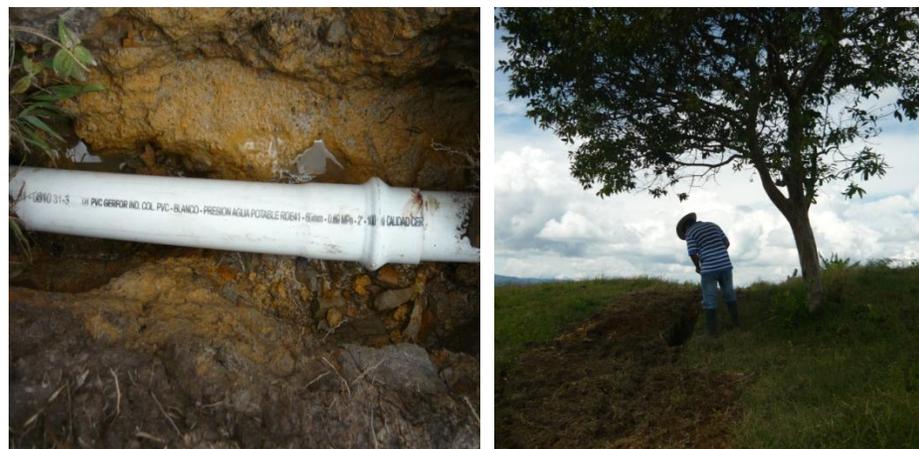
Figura 45. Revisión de RDE en las Uniones.

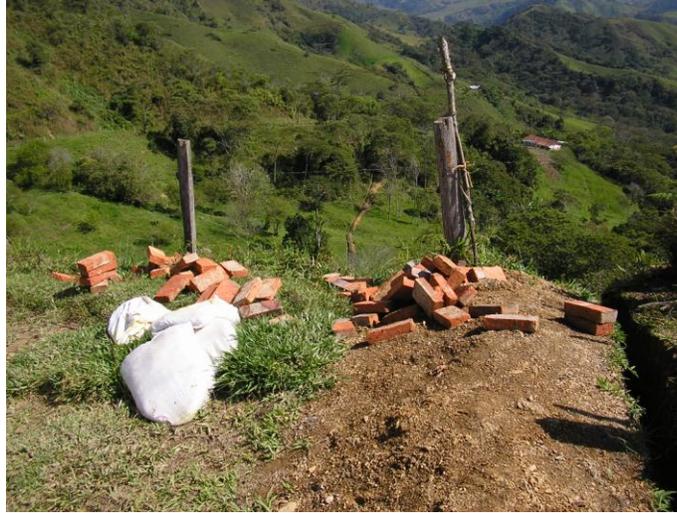
Figura 46. Materiales Para Cámaras de Quiebre.

Cuando ya se tenía instalada gran parte de la tubería se subió todo el material necesario para la construcción de las cámaras de quiebre y se ubicó en cada uno de los puntos previamente definidos (Ver Figura 46). Paralelo a esto se recibió una visita de la Interventoría en la cual se realizó un recorrido de todo el acueducto, como resultado de esta visita se cambió la ubicación del tanque de almacenamiento (Ver Figura 47), además se entregó la bitácora actualizada (Ver Anexo 3) una copia del registro fotográfico.
