Alternativas de sostenibilidad ambiental

para comunidades en el departamento de Córdoba

Jorge Villadiego Lorduy
Compilador

Universidad
Pontificia
Bolivariana

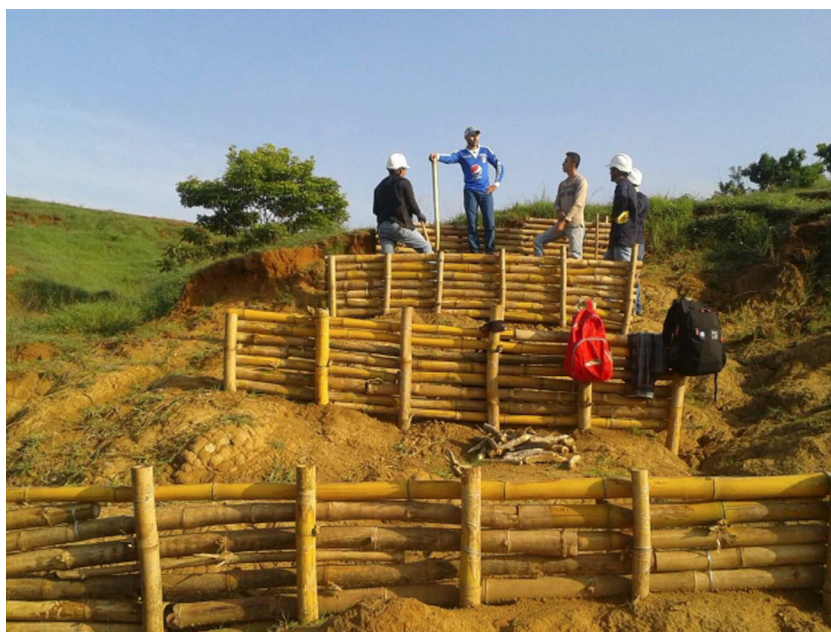
Figura 4. Estructura de trinchos

El proceso de construcción de las estructuras (trinchos) inició con la selección y siembra de pastos nativos de la región, escogiendo estrella africana (*Cynodon plectostachyus*) y pasto kikuyo (*Pennisetum clandestinum*) como los óptimos por ser considerados plantas locales. Se realizó un control y seguimiento del crecimiento de dichos pastos en cada una de las áreas durante cuatro meses (periodo de lluvia). Las visitas se realizaron cada quince días. El primer trincho contó con un área aproximada de 8,97 m², el segundo con 9,27 m² y el tercero ocupó un área aproximada de 9,14 m² (figura 4).

Cada trincho estaba diseñado de 9 m², es decir, 3 m de longitud y 3 m de ancho (figura 2), acomodándose de esta manera a la forma del terreno. Las estructuras se construyeron en material de guadua, con refuerzos verticales de los trinchos a cada 50 cm eje, con profundidades aproximadas de 50 cm en cada uno de ellos. En el proceso de construcción de los trinchos, la selección obedeció a la dirección predominante y paralela de la escorrentía, iniciando el montaje desde la parte más alta, hasta la parte más baja del área intervenida. De igual manera, esta era el área más crítica del terreno que ocupa dicha finca.

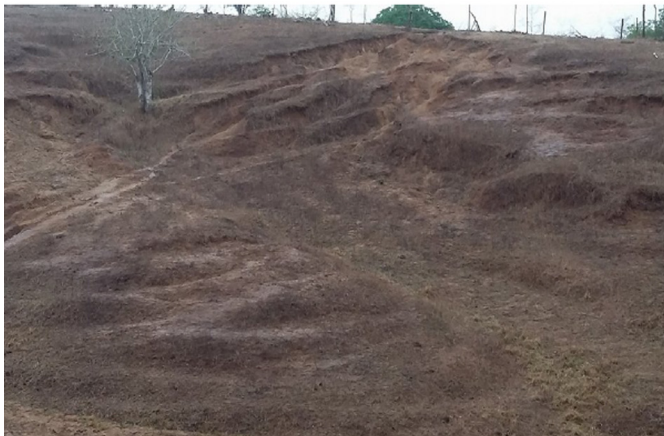
Figura 5. Área antes de trinchos

De acuerdo con la estructura construida (trinchos en guadua) se pudo constatar que tuvo un buen comportamiento, tal cual como se esperaba: i) la energía del agua de escorrentía se logró disipar, y ii) el arrastre de las partículas de suelo se fue acumulando en cada uno de los tramos perteneciente a los trinchos (figuras 5 y 6).

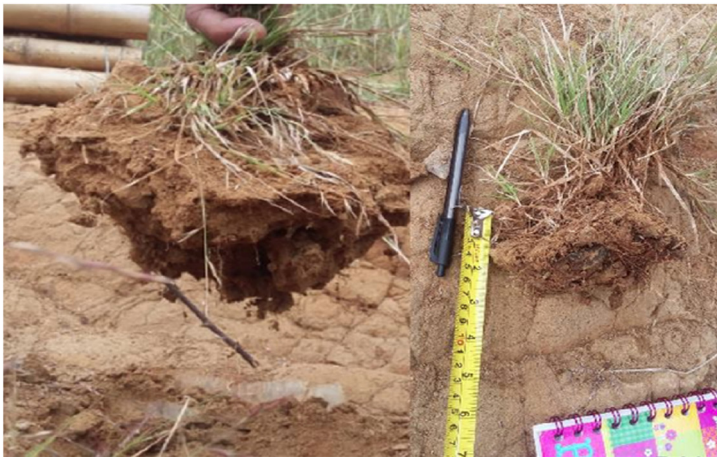
Figura 7. Extracción estrella africana (*Cynodon plectostachyus*)

Durante el proceso evaluativo para medir el crecimiento que tuvo la raíz de los pastos sembrados durante los cuatro meses, se procedió a desenraizar del área del primer trincho la especie estrella africana (*Cynodon plectostachyus*), la cual arrojó una extensión de la raíz de 6 cm. Eso da a entender que el pasto escogido fue propicio y se adaptó al terreno, logrando conseguir su objetivo y su propagación (figura 7).

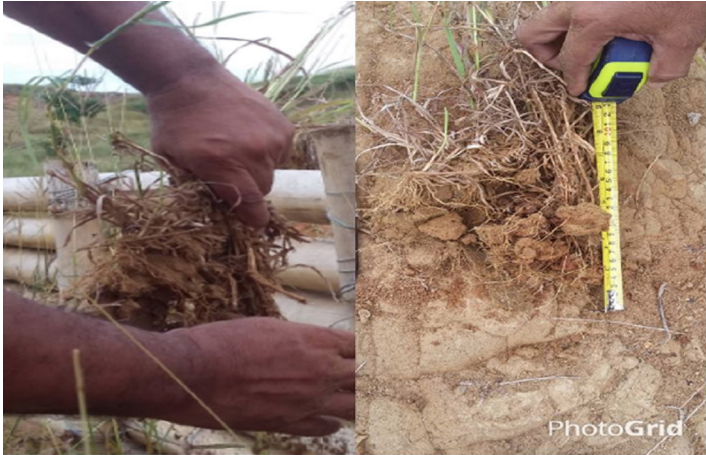
Figura 8. Extracción kikuyo

En el segundo trincho, donde se plantó la especie kikuyo (*Pennisetum clandestinum*), la extensión que alcanzó la raíz fue de 12 cm. Con la especie kikuyo (*Pennisetum clandestinum*), se pudo ver que los nudos de la planta se fueron enraizando en el terreno, la cual es una característica de este tipo de pastos (figura 8).

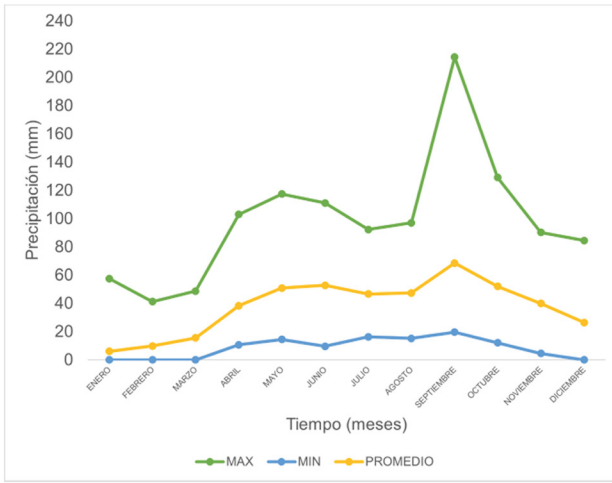
Figura 14. Comportamiento de la precipitación máxima 1987-2017

Normalmente las anomalías de precipitación se reconocen por tratamiento estadístico de los datos, por identificación los puntos de cambio en grandes temporalidades y mediante la consideración de los eventos asociados a la ola invernal del 2010. Se analizaron datos máximos de precipitación que permitieron identificar la permanencia de la anomalía en un lapso dado (figura 14).
