**ORGANIZACIÓN DEL ESPACIO PÚBLICO EN EL CENTRO DE  
PIEDRECUESTA SANTANDER**

**UNIVERSIDAD PONTIFICIA BOLIVARIANA BUCARAMANGA  
ESCUELA DE INGENIERÍAS  
FACULTAD DE INGENIERÍA CIVIL  
COMITÉ DE TRABAJOS DE GRADO  
BUCARAMANGA  
2014**

**TRABAJO DE GRADO**

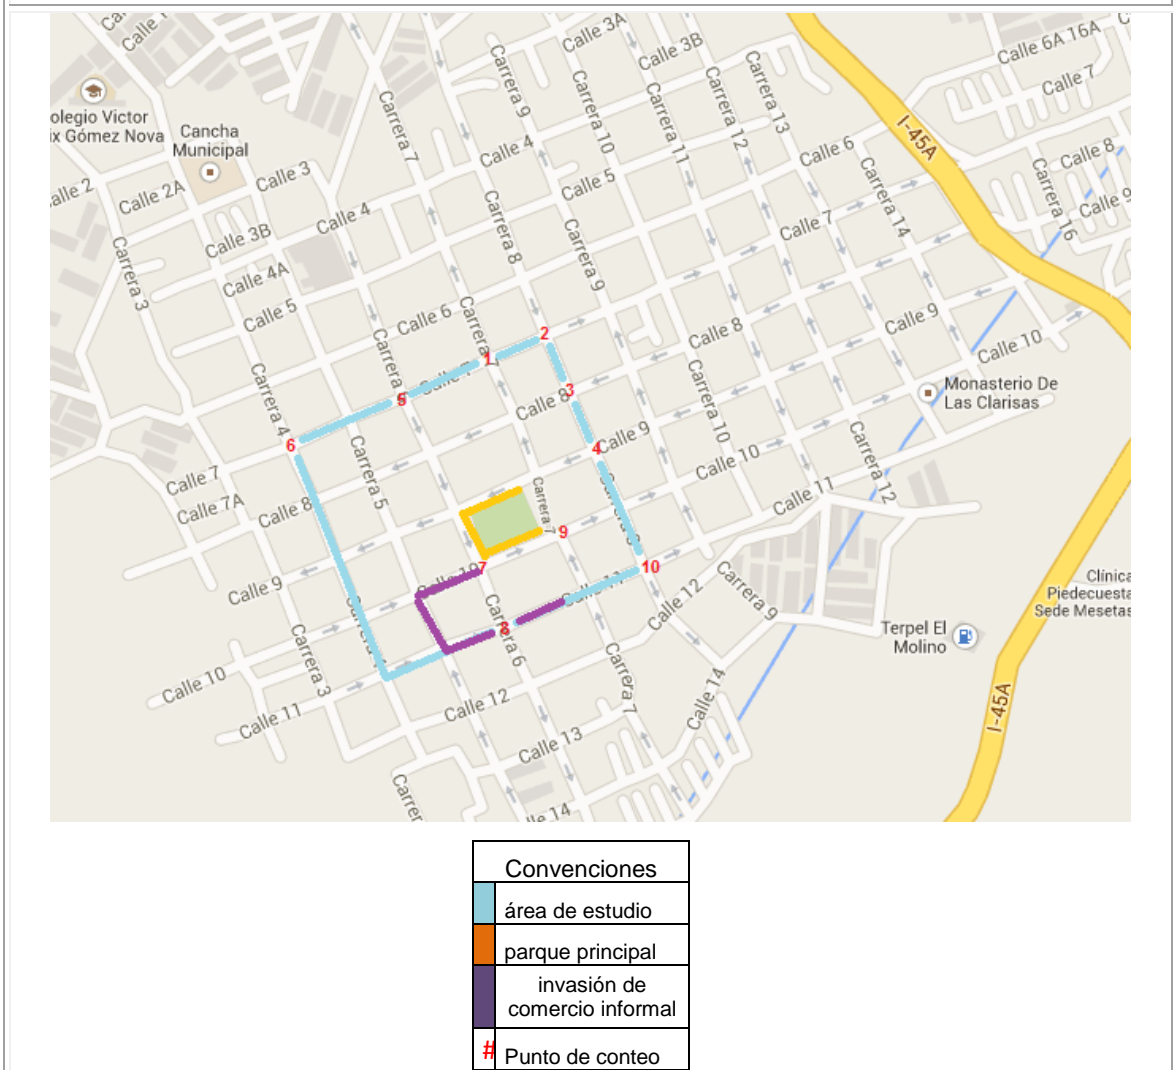
**FIGURA 30** Mapa del área de estudio indicando los puntos de conteos de flujo vehicular y peatonal.

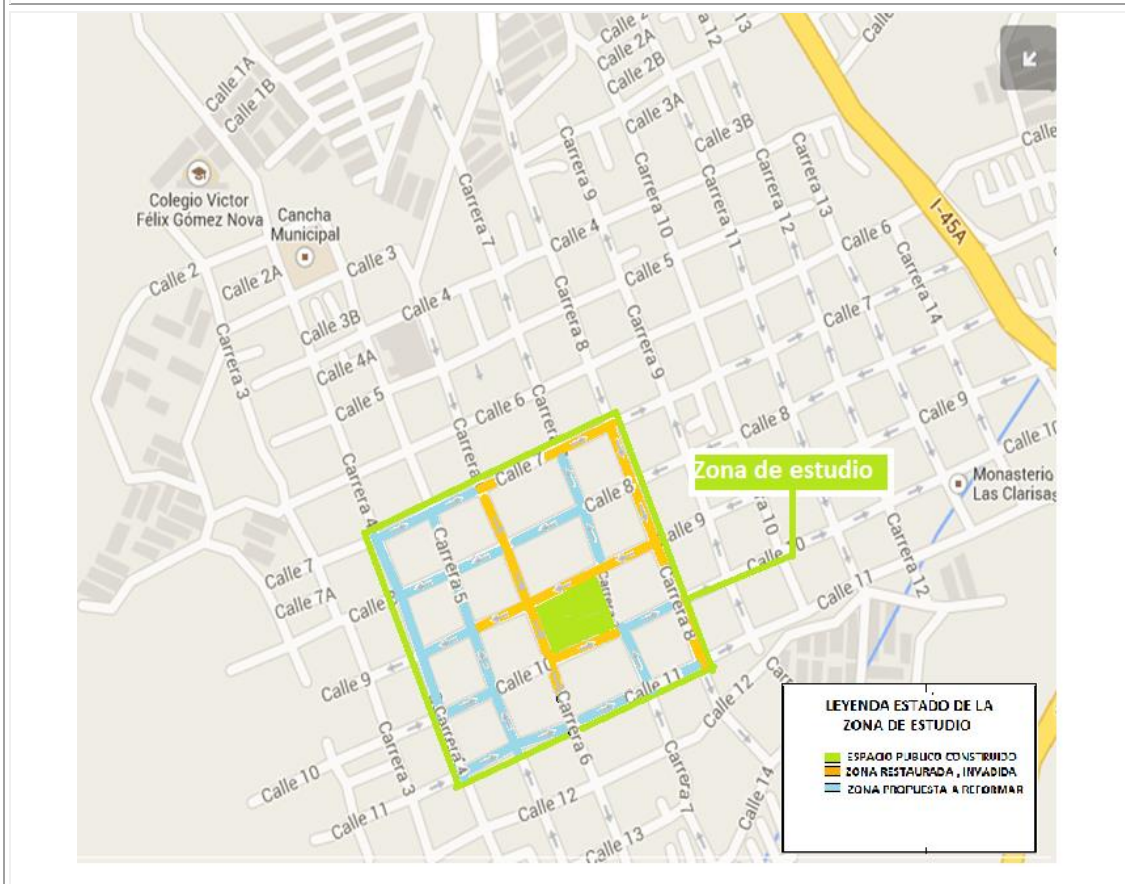
**FIGURA 34** Mapa del espacio público efectivo que se encuentra en el área de estudio.

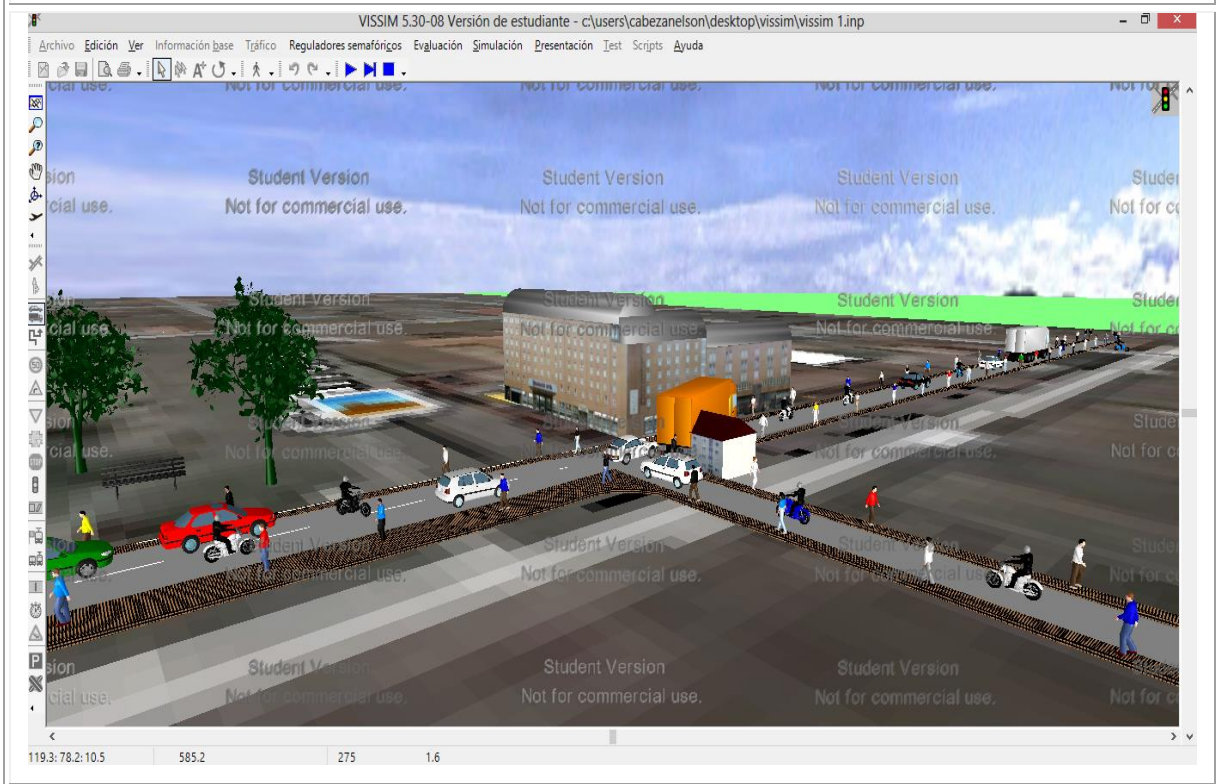
En la figura 36 se muestra la misma simulación de la situación actual, esta vez en 3D.

**FIGURA 36** Imagen en 3D de VISSIM simulando tráfico vehicular y peatonal de la carrera 7 con calle 10.

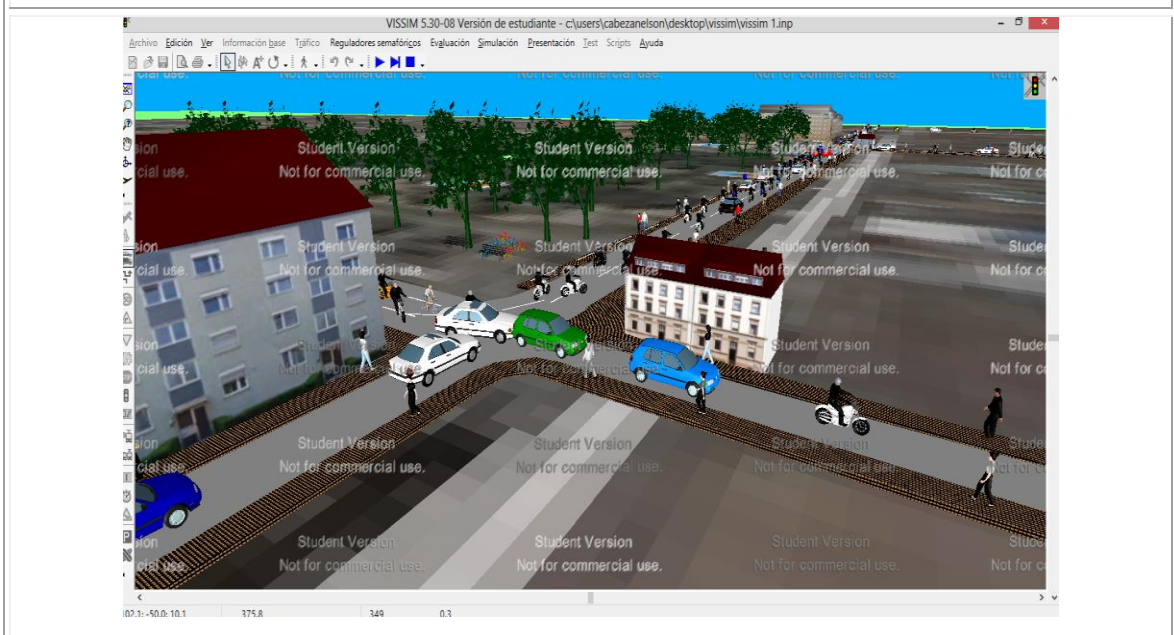
**FIGURA 38** Imagen del programa VISSIM simulando la congestión vehicular en 3D en la carrera 6 con calle 10.

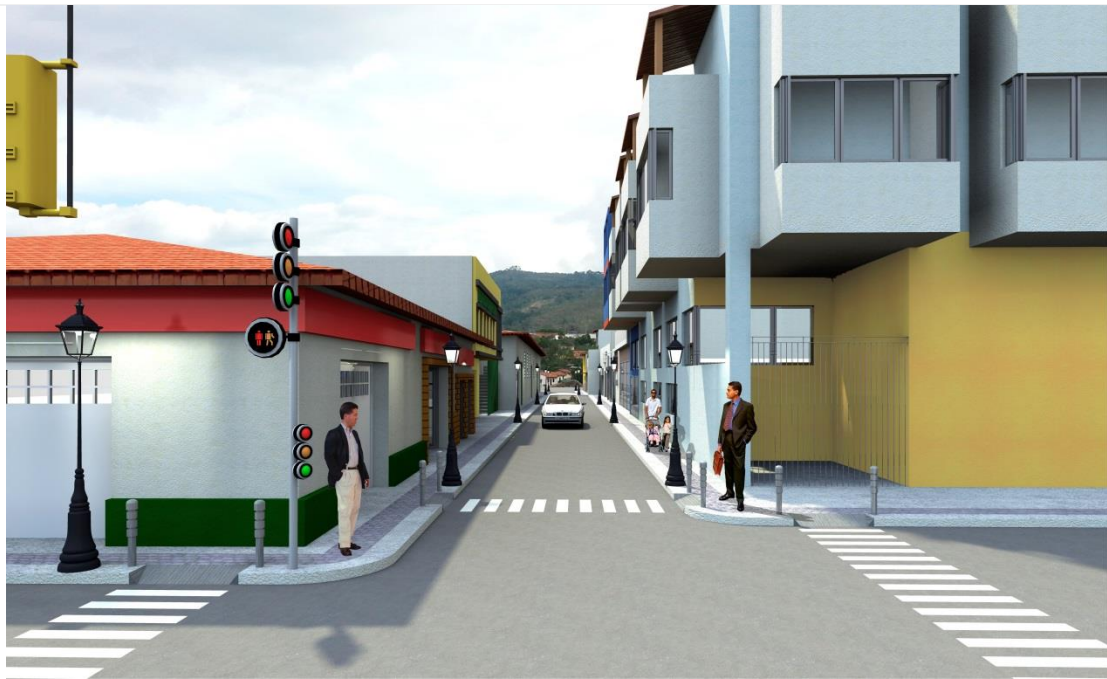
**FIGURA 42** Imagen renderizada básica de la propuesta del autor para la calle 10 con carrera 6.

En la imagen 42 se aprecia el despeje de manera total del comercio informal, en la carrera 6 con calle 10, reubicado dentro de la nueva construcción de la plaza de mercado (propuesta también planteada por el autor), ampliando la franja peatonal anteriormente mencionada a 1.5 metros con 0.50 metros de señalización para personas con deficiencia visual, vados de entrada y salida a los andenes basados

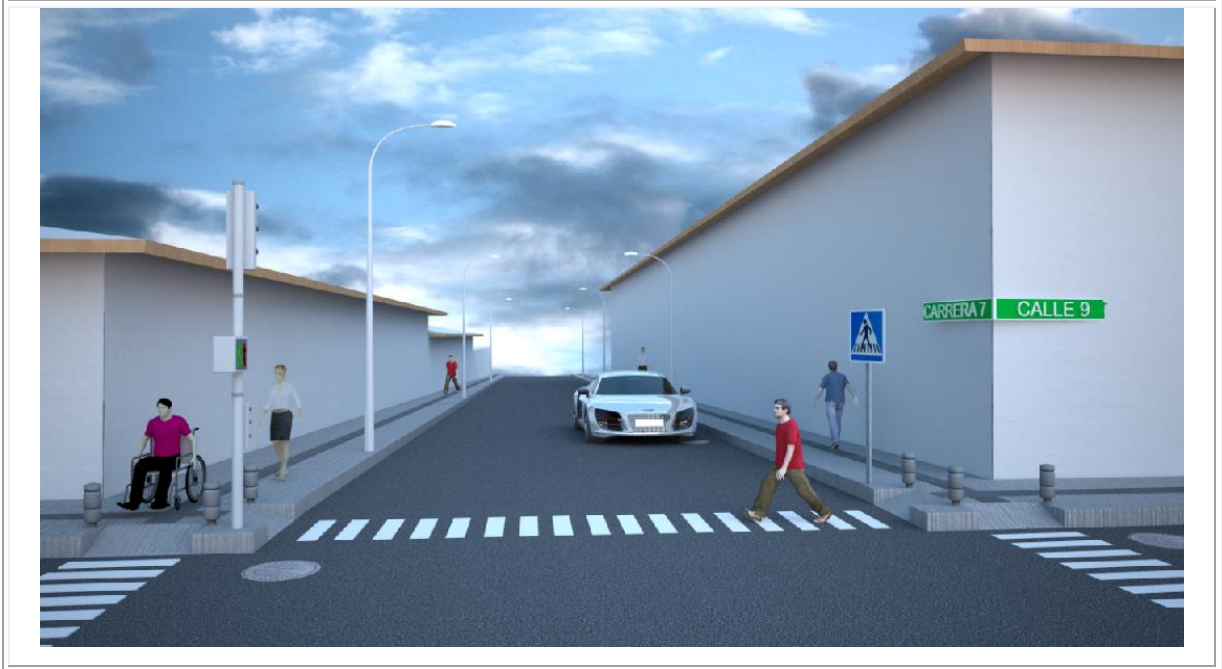
**FIGURA 44** Imagen renderizada del cruce peatonal de la carrera 7 con calle 9.
