**APLICACIÓN DEL PLAN DE MANEJO Y OPERACIÓN PARA EL AHORRO
DE ENERGÍA DE LOS SISTEMAS DE AIRE ACONDICIONADO DE LA
UNIVERSIDAD PONTIFICIA BOLIVARIANA**

Práctica Empresarial

**UNIVERSIDAD PONTIFICIA BOLIVARIANA
FACULTAD DE INGENIERÍA
ESCUELA DE INGENIERÍA MECÁNICA
BUCARAMANGA
2010**

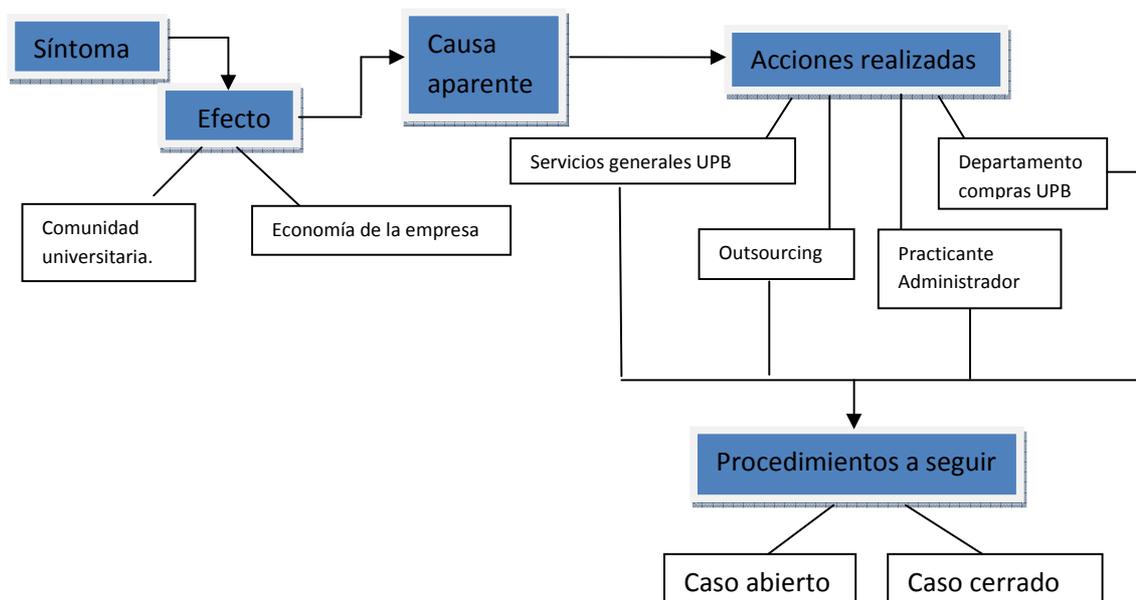
Figura1. Metodología de análisis de casos

En la figura 1 se encuentra la metodología de análisis de casos, la cual muestra ciertos parámetros que son afectados o dependen de diferentes departamentos para poder dar una posible solución.

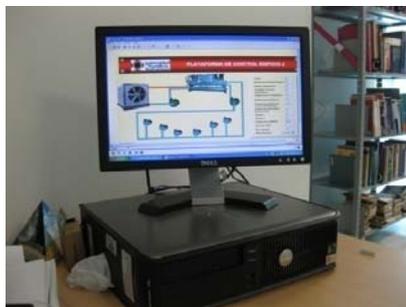
Figura 9. Cyberstation Continuum

Actualmente el software controla el sistema de HVAC y el sistema anti-fuego. Desde el monitor principal se pueden controlar las diferentes áreas, tales como el On-Off del aire, seguimiento de la humedad relativa y el manejo de los equipos primarios del aire acondicionado. El computador que cuenta con este software se encuentra en la oficina de procesos técnicos de la biblioteca como lo muestra la figura 9.

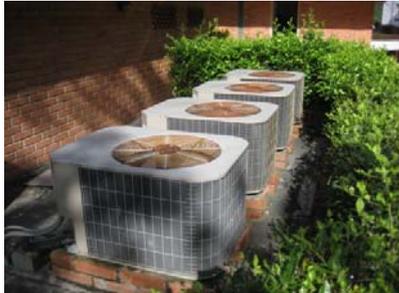
Figura 11. Manejadora de aire

Cuenta con dos condensadoras marca YORK modelo *outdoor unit H1RA076S25* con refrigerante R22, ubicadas al lado de la subestación eléctrica en el área del edificio H como se muestra en la figura 10. Estas condensadoras trabajan dependiendo de la demanda del sistema. En la figura 11 se encuentra la manejadora de aire marca YORK modelo *K2ES120 KES sunline* ubicada en el cuarto posterior de la oficina de postgrados en el edificio H y esta se encarga de enviar aire frío por medio de los ductos al primer sector del auditorio.

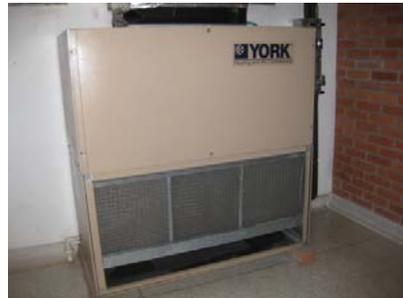
Figura 12. Tablero de potencia

El sistema de On-Off y control de temperatura ilustrados en la figura 12 y 13 respectivamente no se encuentran automatizados por lo que el administrador del auditorio lo controla desde el tablero de potencia ubicado en el mismo cuarto de la manejadora.

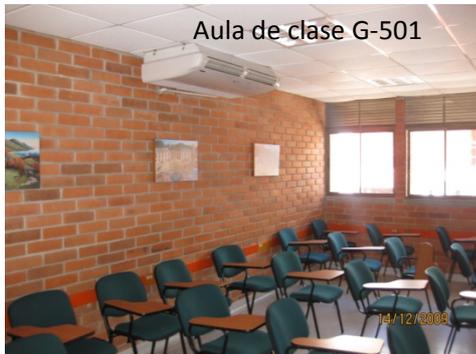
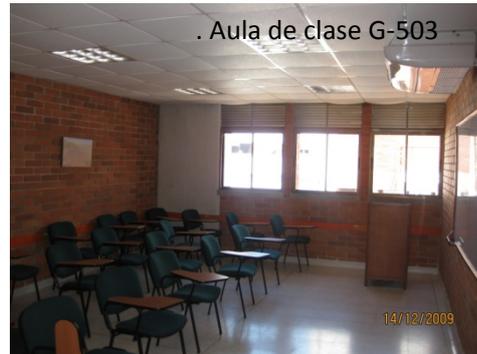
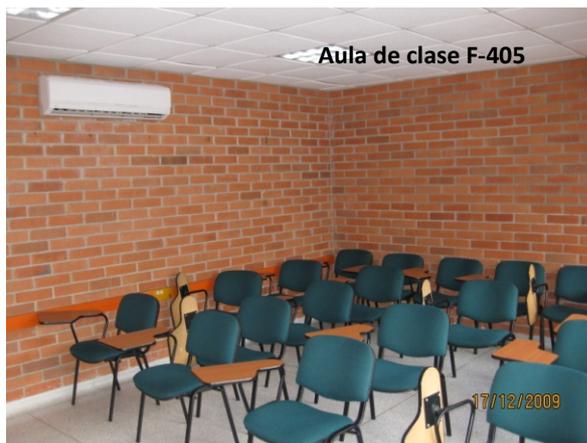
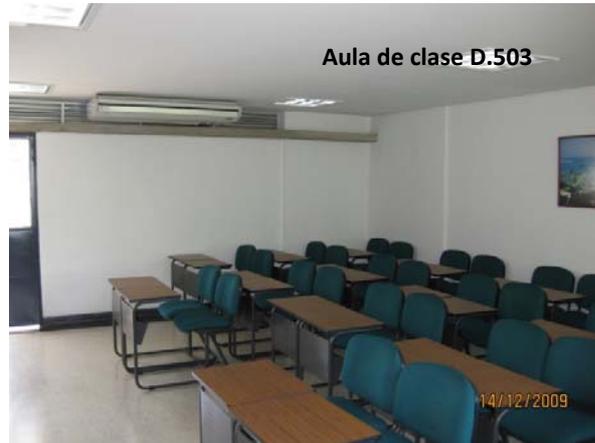
Figura 14. Salones de Postgrados

En la figura 14 podemos encontrar los diferentes ejemplos de equipos con los que la Universidad Pontificia Bolivariana cuenta en sus aulas de clase. Los salones están ubicados en los siguientes edificios con su respectivo equipo:

Edificio J: Las aulas de clase para programas de postgrados en el edificio J, cuentan con equipos de aire acondicionado incorporados al sistema HVAC de todo el edificio, es decir, el agua helada que enfría el Chiller es enviada hasta estos equipos para su respectiva distribución.

- J 400: Tipo Cassete hidrónico
- J 401: Tipo Cassete hidrónico (ejemplo)
- J 402: Tipo muro (ejemplo)
- J 403: Tipo muro
- J 404: Tipo Cassete hidrónico
- J 405: Tipo Cassete hidrónico

- F401: Tipo piso techo
- F405: Tipo muro (ejemplo)
- F406: Tipo muro

- D 501: Tipo piso techo
- D 502: Tipo piso techo
- D 503: Tipo piso techo (ejemplo)
- D 504: Tipo piso techo
- D 505: Tipo piso techo

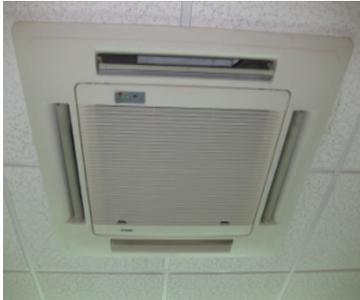
Figura 15. Cassete hidrónico

En la figura 15 se muestra un Fancoil tipo Cassete hidrónico ubicado en el aula de clase J-405 con sus respectivas dimensiones ilustradas en la figura 16.

En el caso del edificio J, donde se encuentran estos equipos, no cuentan con unidades condensadoras, ya que la unidad enfriadora (Chiller) es la encargada de refrigerar el agua para todo el sistema de aire acondicionado del edificio.

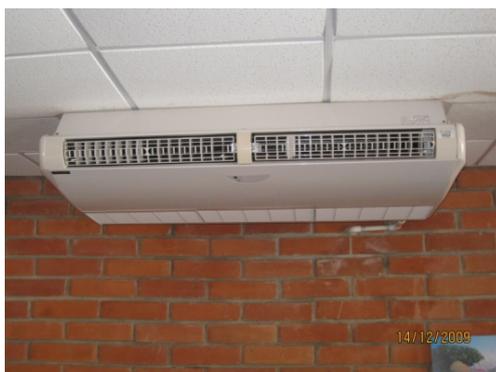
Figura 17. Piso techo STARLIGHT

La universidad Pontificia Bolivariana cuenta con dos clases de equipos piso techo. Marca York, ubicados en el edificio J y edificio D como se ve en la figura 18, y en la figura 17, marca Starlight ubicados en el edificio F y edificio G.

Capacidad entre 3 y 4 toneladas de refrigeración dependiendo del lugar donde se encuentren. Instalación flexible, amplia distribución de aire y perfil delgado. Cuentan con control remoto para ajustes básicos y programación.

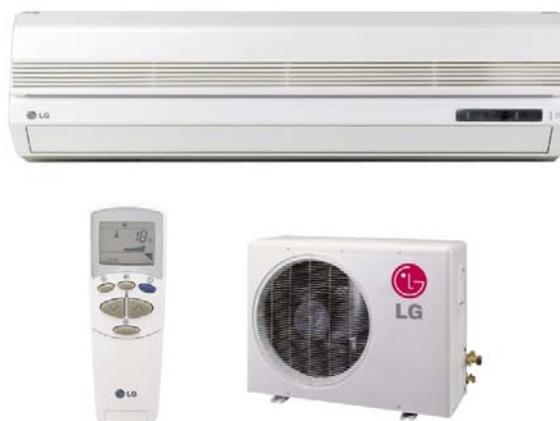
Figura 19. Sistema de refrigeración LG, equipo tipo muro, control remoto y unidad condensadora⁸

Al igual que los equipos piso techo, se cuentan con dos marcas de equipos tipo muro. En el edificio J están los marca YORK, y en el edificio G y edificio F los marca LG (figura 19).

En el caso LG, tienen una capacidad de 2 toneladas de refrigeración, más cómodo y conveniente. Control de temperatura por termistor. Deflexión de aire de 4 vías. Control remoto con pantalla de LCD. Deflexión de aire vertical automática (arriba / abajo). Deflexión de aire horizontal manual (izquierda / derecha). 4 Niveles de enfriamiento. 3 Niveles de ventilación. Sistema de enfriamiento Jet Cool. Emite la máxima frescura al instante con un solo toque. Modo automático para dormir Sleep, súper silencioso y con suave circulación de aire. Secado suave. Encendido y apagado automático programable (24 horas). Auto diagnostico de fallas. Cuenta con su unidad condensadora independiente

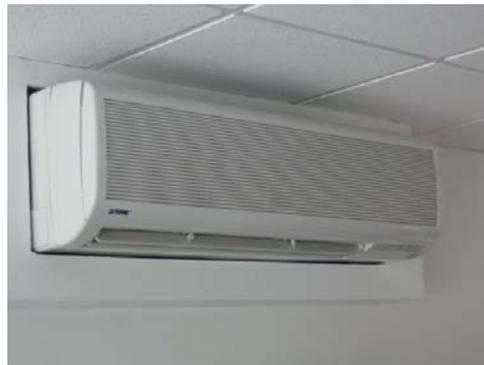
Figura 20. Tipo muro YORK

En la figura 20 se puede reconocer el equipo YORK, el cual tiene la misma capacidad de 2 toneladas de refrigeración, no cuenta con unidad condensadora, porque están ubicados en el edificio J. Control remoto con 5 modos de operación, bajo ruido, diseño moderno y compacto, eficiente tanto en refrigeración como en calefacción, rejilla movable para buena distribución de aire. Los equipos de este tipo utilizados en el campus presentan las dimensiones ilustradas en la figura 21

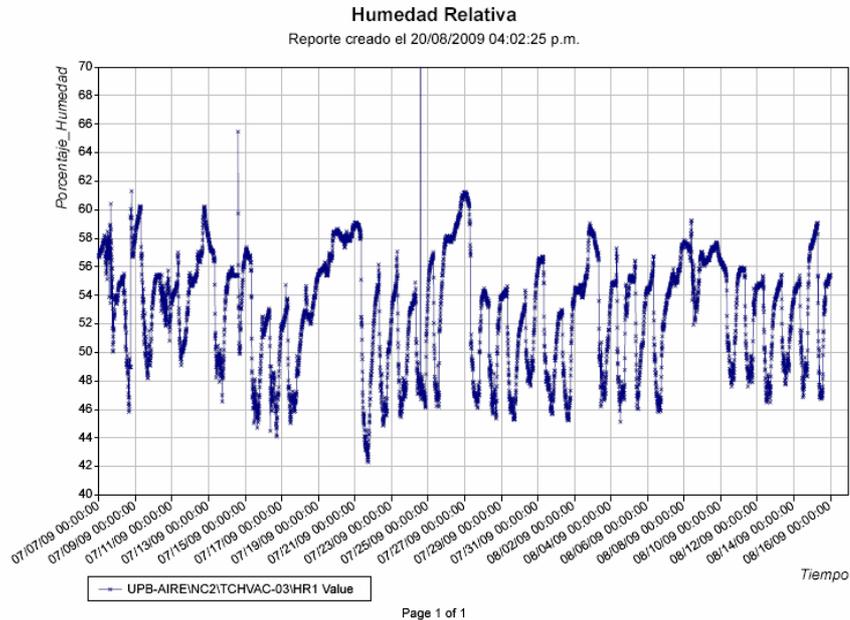
Figura 22. Reporte de humedad relativa

Procedimientos a seguir: El caso se encuentra cerrado. El pico en el día 24 de julio se refiere a un corte en el totalizador general, por lo que el sensor de humedad se dispara.

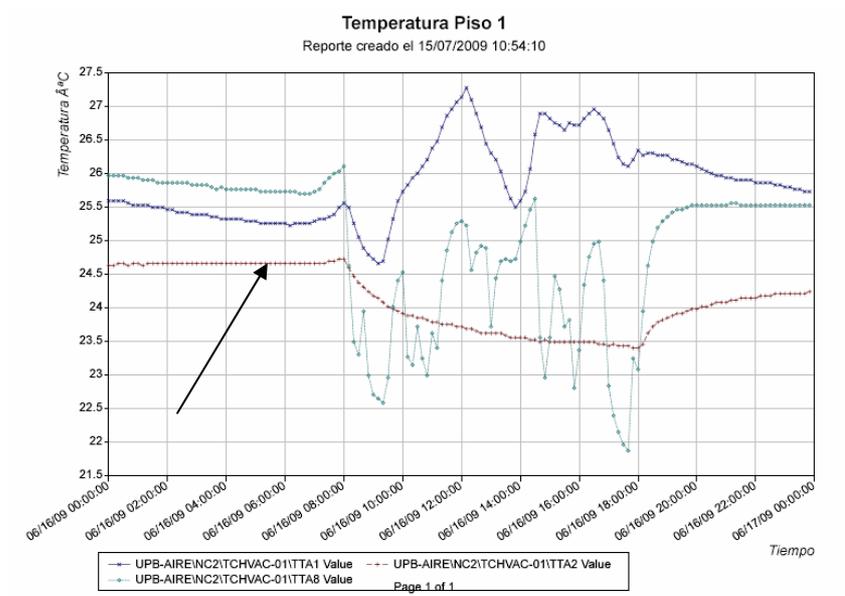
Figura 23. Reporte de temperatura piso 1, 16 junio 2009

Procedimiento a seguir: El caso se encuentra en abierto ya que con los reportes diarios de temperatura se está llevando un seguimiento. A continuación encontramos la grafica de temperatura del antes y después del desmonte. Se está pensando en la posibilidad de poner otro fancoil, ya que se ha pensado en instalar más equipos de cómputo.

En este caso se puede observar la línea azul que tiene un pico máximo de 27° aproximadamente.

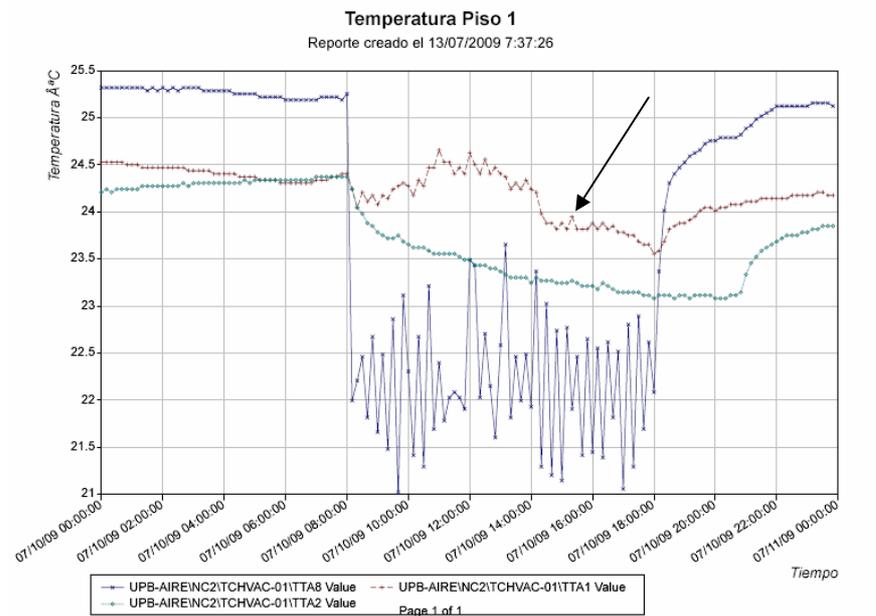
Figura 24. Reporte temperatura piso 1, 10 julio 2009

Después del lavado se vio mejoría en la temperatura pero sin embargo está lejos del set point. Se esperará para hacer el análisis con demanda.

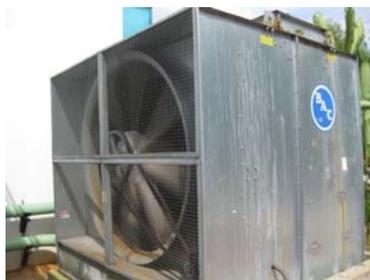
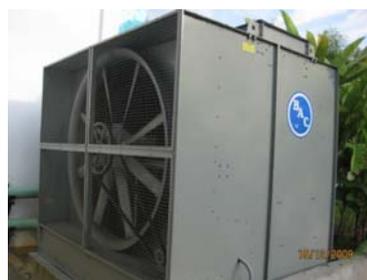
Por último, la apariencia física es muy importante para nosotros, ya que la torre de enfriamiento se encuentra en la parte exterior del edificio junto a la portería principal de la Universidad Pontificia Bolivariana, es por eso que se logro adecuar y mantener de la mejor forma el espacio y su estructura, con técnicas de limpieza, pintura y adecuación del lugar. En las figuras 25 y 27 se puede notar la torre de enfriamiento antes del lavado y pintado de su estructura mientras que en las figuras 26 y 28 se puede observar después de su mantenimiento.

La torre de enfriamiento con la que cuenta el sistema de aire acondicionado necesita de un tratamiento de agua para evitar la corrosión y mantener el nivel de eficiencia que se requiere para el funcionamiento del equipo. Es por eso que la universidad contrata a una empresa especializada en productos químicos para equipos industriales de refrigeración llamada Provinas.

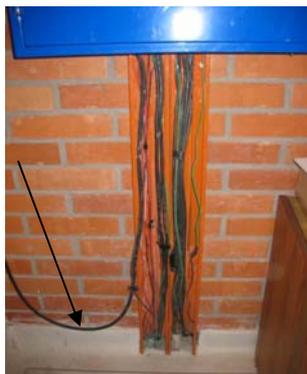
Figura 29. Canaleta de cables de tablero de potencia.

Acciones realizadas: Se paso la solicitud a la arquitecta Luz Astrid para retirar el cable. Dicho cable sale del tablero de potencia de la manejadora primaria del sistema de aire acondicionado del auditorio mayor y sale hasta la oficina de egresados.

Procedimientos a seguir: El caso se encuentra abierto porque el cable no se ha retirado y la solicitud ya se mandó.

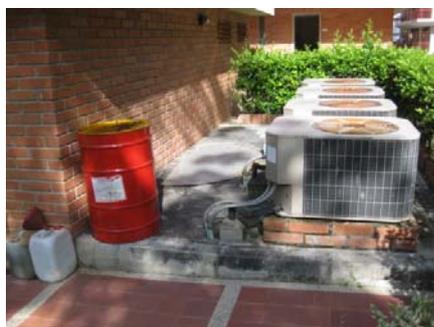
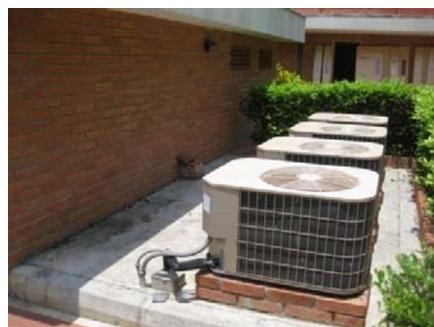
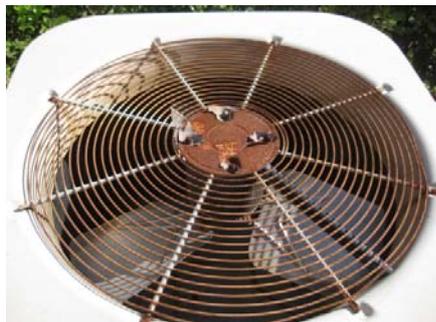
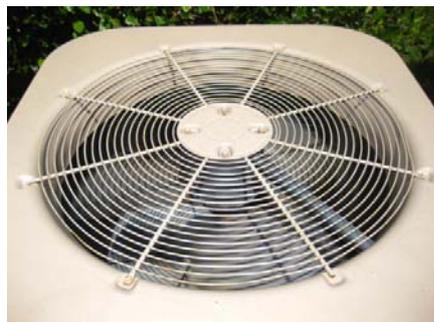
Figura 30. Mantenimiento condensadora antes y después

9. Síntoma: Las condensadoras del sistema de aire acondicionado se encuentran oxidadas y peladas. (**Clasificación: Mantenimiento**)

Acciones realizadas: Se propuso hacer un plan de mantenimiento preventivo mensual para la limpieza de estos equipos y mantener el espacio donde se encuentran totalmente limpio. Se pasó la solicitud al departamento de servicios generales para empezar con el plan de limpieza y se pintaron las cuatro condensadoras con pintura anticorrosiva, quedando así más protegida de la oxidación y dando un buen aspecto físico a la universidad.

Procedimiento a seguir: El caso se encuentra cerrado y con el control de limpieza en formato de mantenimiento.

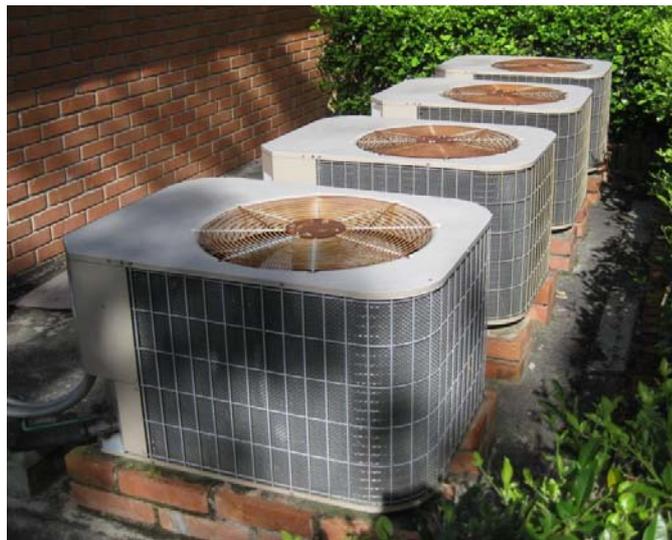
Figura 1. Grupo de condensadoras.

Cuenta con dos unidades condensadoras marca YORK ubicadas al lado de la subestación eléctrica en el área del edificio H, visible en la figura 1.

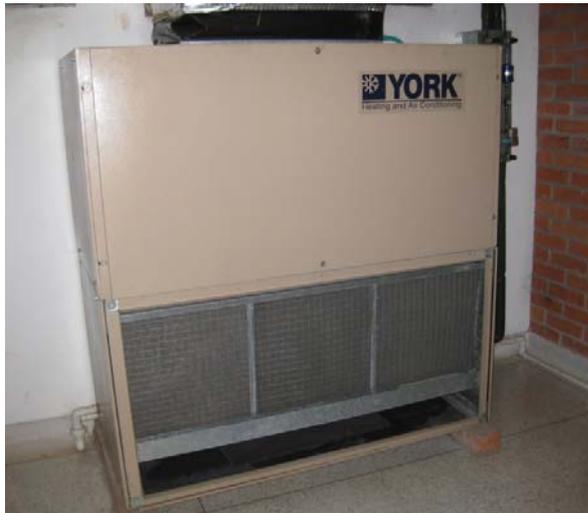
Figura 2. Manejadora de aire circuito primario

La distribución del aire enfriado es llevada a cabo por una unidad manejadora de aire marca YORK, observada en la figura 2, que se encuentra ubicada en el cuarto posterior de la oficina de postgrados en el edificio H y por medio de ductos acondiciona el primer sector del auditorio, como lo muestra la figura 3.

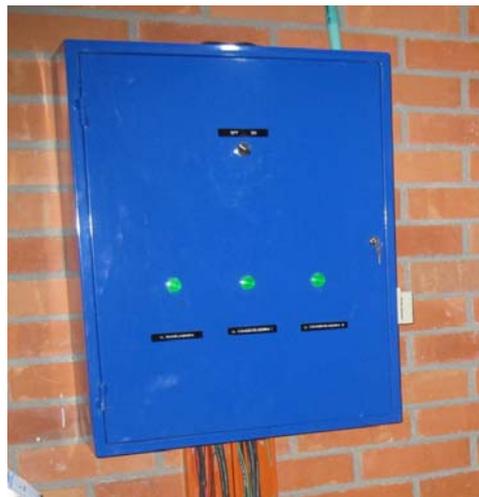
Figura 4. Tablero de potencia circuito primario

El sistema de encendido y apagado (*on-off*) y de control de temperatura del circuito primario, figura 4 y figura 5 respectivamente, están ubicados en el junto a la unidad manejadora de aire primaria.

- Fases de voltaje: Dos fases y un neutro, para una tensión de 220v.
- *Breakers* de potencia: encargados de energizar las unidades condensadoras y la unidad manejadora.
- Transformador.
- Termostato.
- Fusibles.

El tablero de control alimenta y gobierna la sucesión de eventos para el encendido. Mediante una perilla *On-Off*, figura 10, se manipula el paso de energía al circuito interno que activa la unidad manejadora y las condensadoras. El termostato de la figura 5, presente en el tablero de control, permite manipular la temperatura a la que se encuentra el auditorio, y, finalmente para el monitoreo de las unidades, el tablero cuenta con tres luces que indican al iluminarse que la unidad se encuentra encendida y viceversa, figura 11.

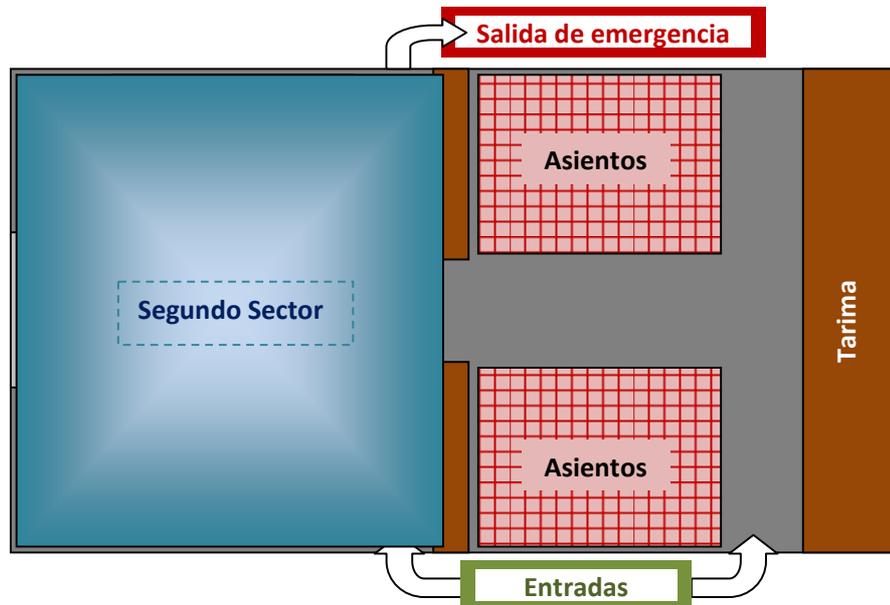
Figura 6. Esquema de planta circuito secundario auditorio Juan Pablo II

La distribución del aire enfriado es llevada a cabo por una unidad manejadora de aire marca YORK, presente en la figura 7. La manejadora tiene su cuarto propio en la esquina sur-oriental del edificio H y por medio de ductos acondiciona el segundo sector del auditorio que incluye la cabina de sonido, como lo muestra la figura 6.

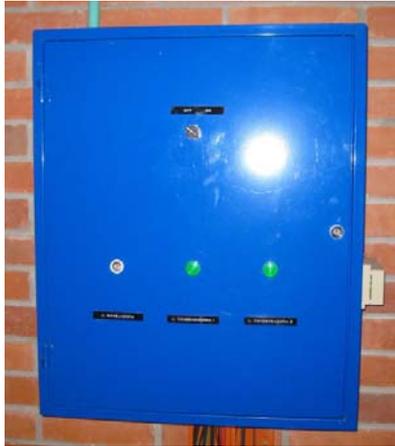
Figura 8. Tablero de potencia circuito primario

El sistema de encendido y apagado (*on-off*) y de control de temperatura del circuito secundario, figura 8 y figura 9 respectivamente, están posicionados en el tablero de potencia ubicado en el mismo cuarto.

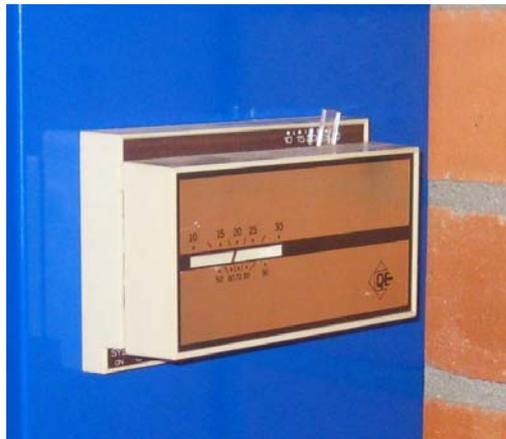
Figura 9. Control de temperatura circuito secundario

El tablero de control alimenta y gobierna la sucesión de eventos para el encendido. Mediante una perilla *On-Off*, figura 10, se manipula el paso de energía el circuito interno que activa la unidad manejadora y la o las condensadoras. El termostato de la figura 9, presente en el tablero de control, permite manipular la temperatura a la que se encuentra el auditorio, y, finalmente para el monitoreo de las unidades, el tablero cuenta con tres

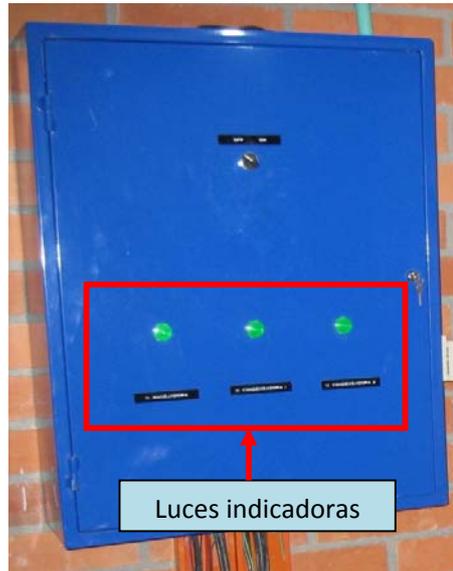
Figura 13. Tablero de potencia con bombillos indicadores

Para el monitoreo de las unidades, el tablero cuenta con tres luces que indican al iluminarse que la unidad se encuentra encendida y al no estar encendidas demuestran el estado apagado de la respectiva unidad, figura 13.

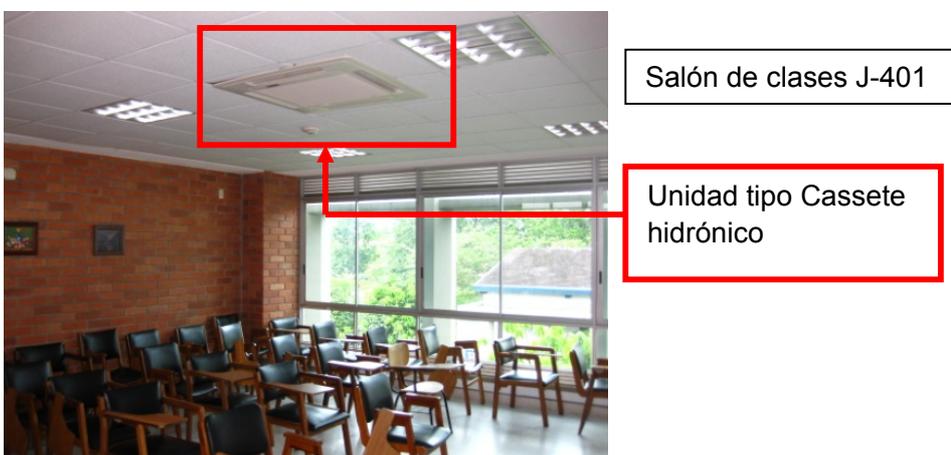
Figura 2. Aula de clase con equipo tipo Cassete

- J 400: Tipo Cassete hidrónico
- J 401: Tipo Cassete hidrónico. Figura 2
- J 402: Tipo muro. Figura 3
- J 403: Tipo muro
- J 404: Tipo Cassete hidrónico
- J 405: Tipo Cassete hidrónico

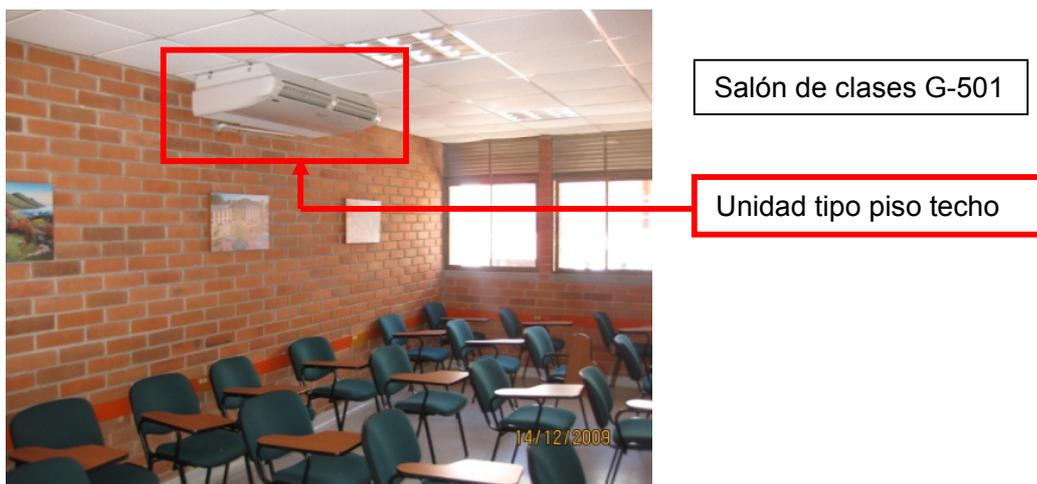
Figura 4. Aula de clase con equipo piso techo

- G 501: Tipo piso techo. Figura 4
- G 502: Tipo piso techo
- G 503: Tipo piso techo. Figura 5

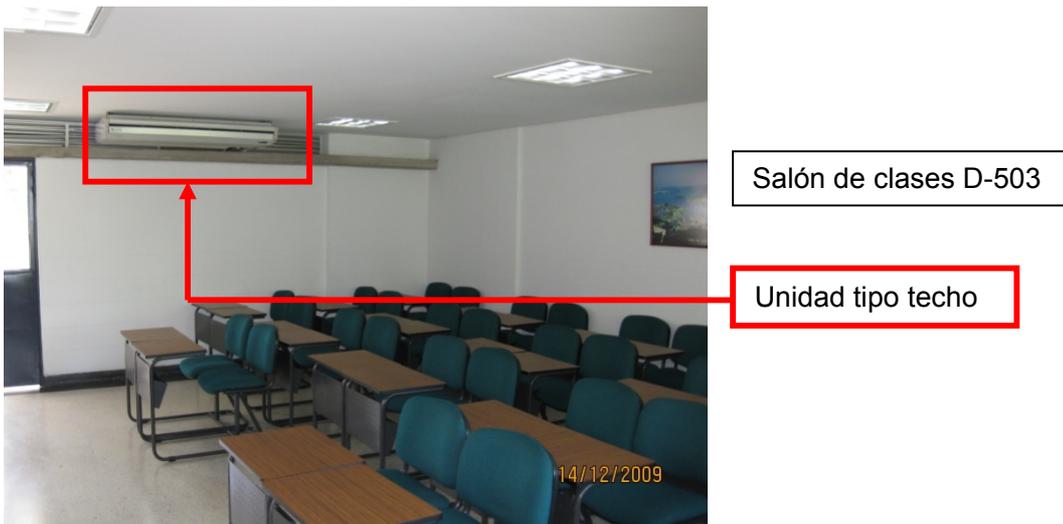
Figura 7. Aula de clase edificio D

- D 501: Tipo piso techo
- D 502: Tipo piso techo
- D 503: Tipo piso techo. Figura 7
- D 504: Tipo piso techo
- D 505: Tipo piso techo

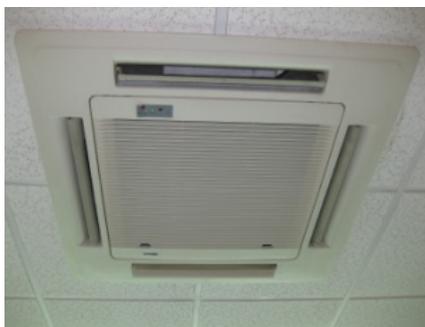
Figura 8. Fan coil tipo Cassete hidrónico

Equipo de tres (3) toneladas de refrigeración, no ocupa espacio ya que viene empotrado al techo, en este caso cielo raso, figura 8. Cuatro (4) salidas de flujo de aire, turbo ventilador silencioso, parrilla fácil de desajustar para limpieza y tiene filtro de aire. Cuenta con control remoto para ajustes básicos y programación.

En el caso del edificio J, donde se encuentran estos equipos, no cuentan con unidades condensadoras, ya que la unidad enfriadora (Chiller) del mismo edificio es la encargada de refrigerar el agua para todo el sistema de aire acondicionado del edificio.

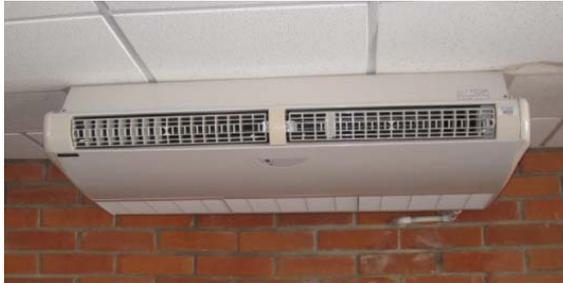
Figura 9. Fancoil Piso techo Starlight

La universidad Pontificia Bolivariana cuenta con dos clases de equipos piso techo. Marca York, figura 10, ubicados en el edificio J y edificio D, y marca Starlight, figura 9, ubicados en el edificio F y edificio G.

Capacidad entre tres (3) y cuatro (4) toneladas de refrigeración dependiendo del lugar donde se encuentren. Instalación flexible, amplia distribución de aire

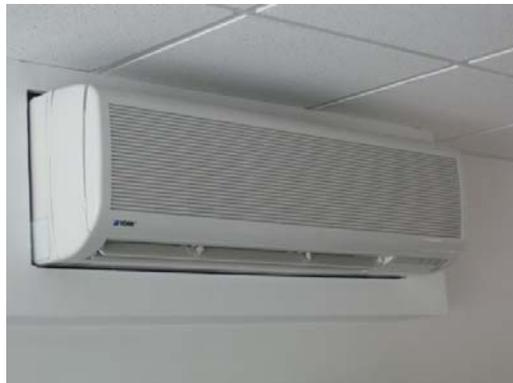
Figura 12. Fancoil tipo muro York

En equipo YORK, figura 12, tiene la misma capacidad de dos (2) toneladas de refrigeración, no cuenta con unidad condensadora, porque están ubicados en el edificio J. Control remoto con cinco (5) modos de operación, bajo ruido, diseño moderno y compacto, eficiente tanto en refrigeración como en calefacción, rejilla movable para buena distribución de aire.
