**SUPERVISION, CONTROL E INSPECCION DE LA INFORMACION OBRAS
SUSTITUTIVAS, GRUPO II, III, IV. PROYECTO HIDROELECTRICO SOGAMOSO,
SANTANDER**

**UNIVERSIDAD PONTIFICIA BOLIVARIANA SECCIONAL
BUCARAMANGA
ESCUELA INGENIERIAS Y ADMINISTRACION
FACULTAD DE INGENIERIA CIVIL
COMITÉ DE TRABAJOS DE GRADO
2015**

TITULO: SUPERVISION, CONTROL E INSPECCION DE LA INFORMACION OBRAS SUSTITUTIVAS, GRUPOS II, III, IV. PROYECTO HIDROELECTRICO SOGAMOSO, SANTANDER

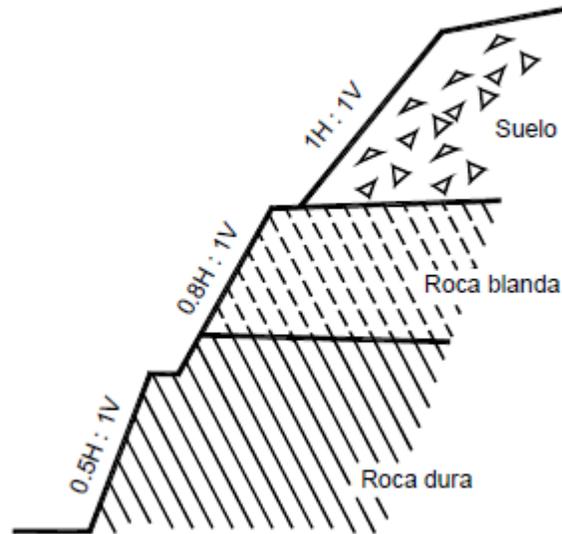
de pendientes combinadas debido a que la resistencia y la calidad de los materiales varían de acuerdo a la profundidad.

Figura 2. Talud con pendientes combinadas y bermas intermedias

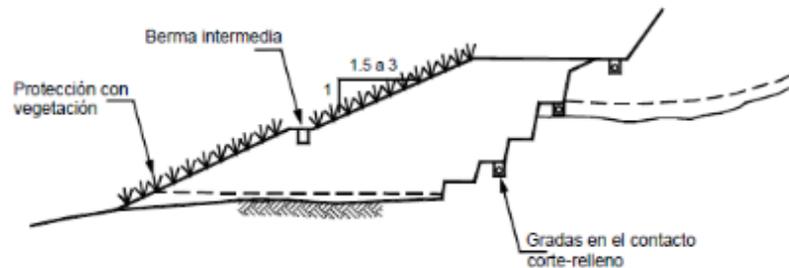
Se debe tener especial cuidado en el diseño del sistema de drenaje debajo y detrás del relleno para garantizar la estabilidad y la compactación del suelo subsuperficial de los taludes del terraplén. La superficie de contacto entre el suelo natural y el relleno debe trabajarse en superficies semiplanas o terrazas que permitan una excelente integración entre el relleno y el suelo de fundación. Adicionalmente, se debe construir sistemas de manejo de las aguas de escorrentía y protecciones para las superficies de los taludes.

Figura 3 Talud en terraplén

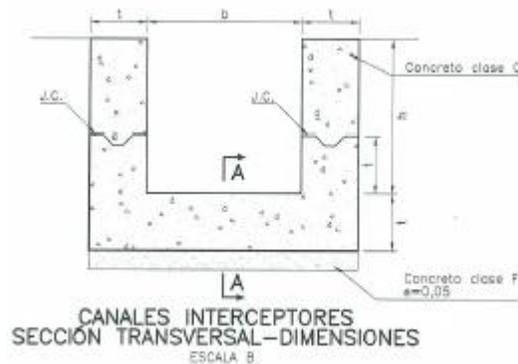
Son canales de fondo liso con pendientes adecuadas a las condiciones topográficas del terreno y al caudal que se desea evacuar. En ellos, el agua escurre a velocidad apreciable, llegando al pie de la ladera o talud con gran cantidad de energía cinética que requiere ser disipada para no erosionar el lecho del cauce receptor del agua, ni poner en peligro la estructura por socavación de su pie; para esto se emplean tanques amortiguadores con dentellones o bloques.

Figura 4 Sección transversal canal interceptor

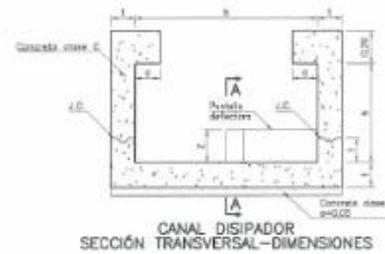
Figura 5 Canal disipador con pantallas deflectoras

Las pantallas deflectoras desvían el flujo lateralmente disminuyendo la velocidad en el caso de que el caudal sea pequeño (por ejemplo, que no rebase la altura de las pantallas), y si el caudal es grande actúan como grandes rugosidades permitiendo la disipación de la energía en el fondo del canal.

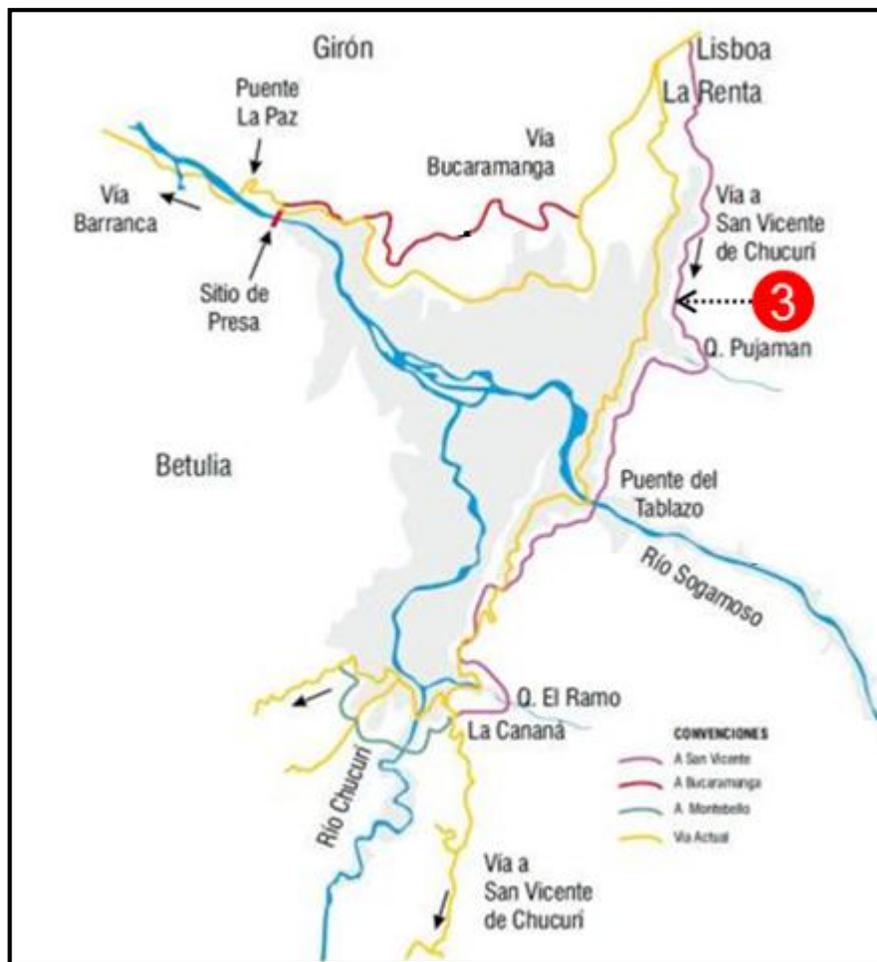
Figura 8 Vía San Vicente de Chucurí

Comprende la construcción de 24.3 km de vía con 2 carriles de 3.3m y berma de 0.5m (Tramo Lisboa – La Canana), 708m de vía con 2 carriles de 2m (Conexión Peñamorada), 11.5 de vía con 2 carriles de 2m (Conexión Montebello), Puente Molinilla de 99m, Puente NNV de 60m, Puente Pujámenes de 244m, Puente El Tablazo de 555m, Puente El Ramo de 180m, Puente Chucuri de 340m y Puente NNVI de 25m.

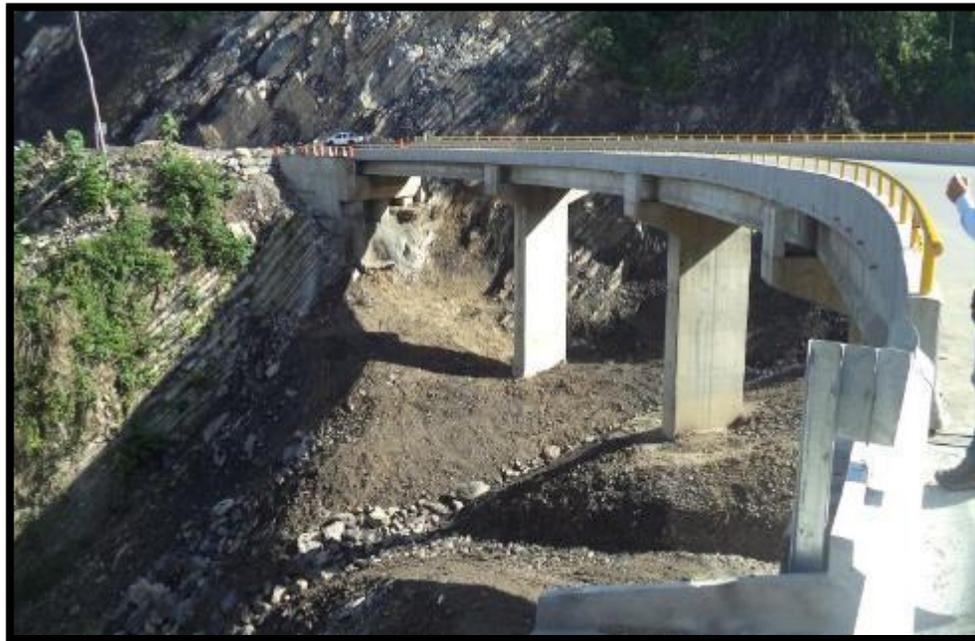
PUENTE MOLINILLA Puente construido en vigas postensadas.

Imagen 1 Puente Molinilla

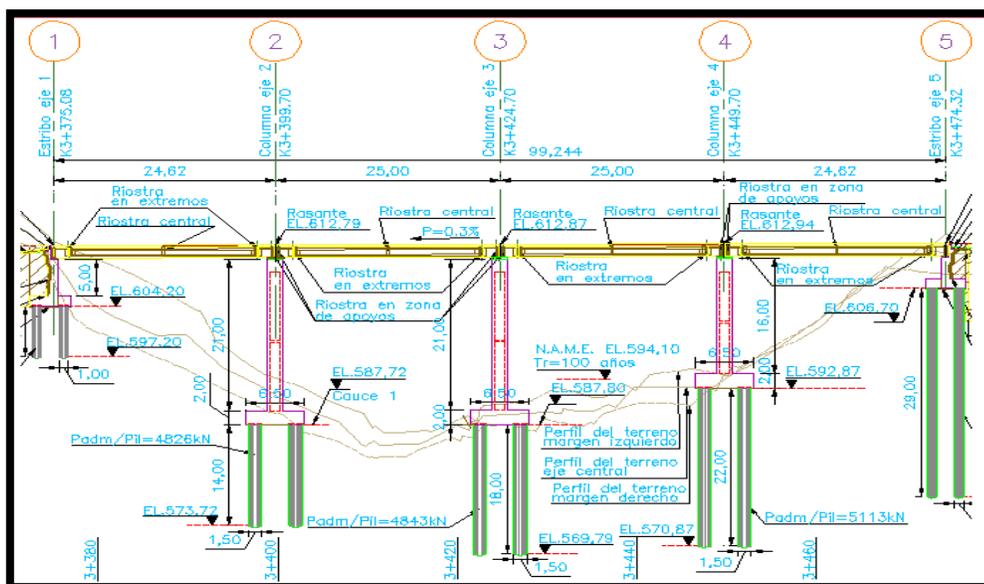
Figura 9 Sección longitudinal Puente Molinilla

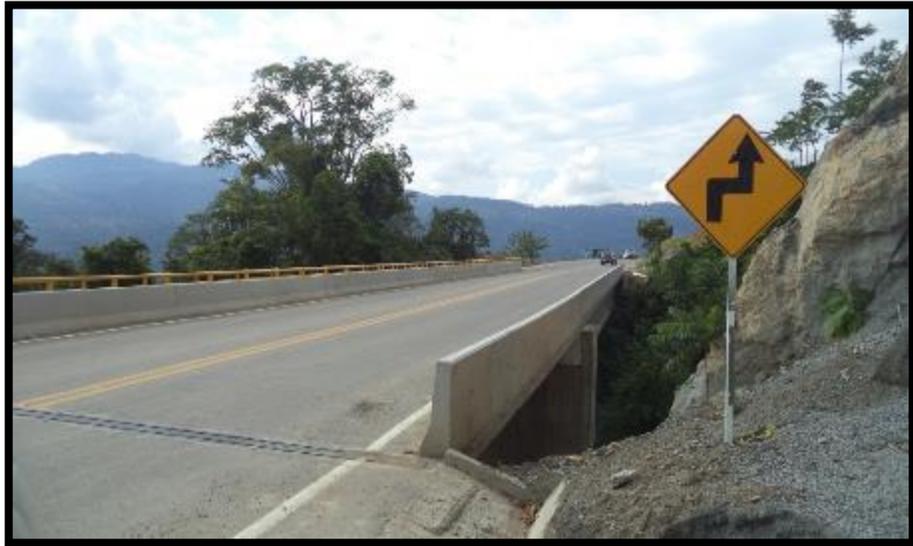
PUENTE NNV Puente construido en vigas postensadas y reforzadas.

Imagen 2 Puente NNV

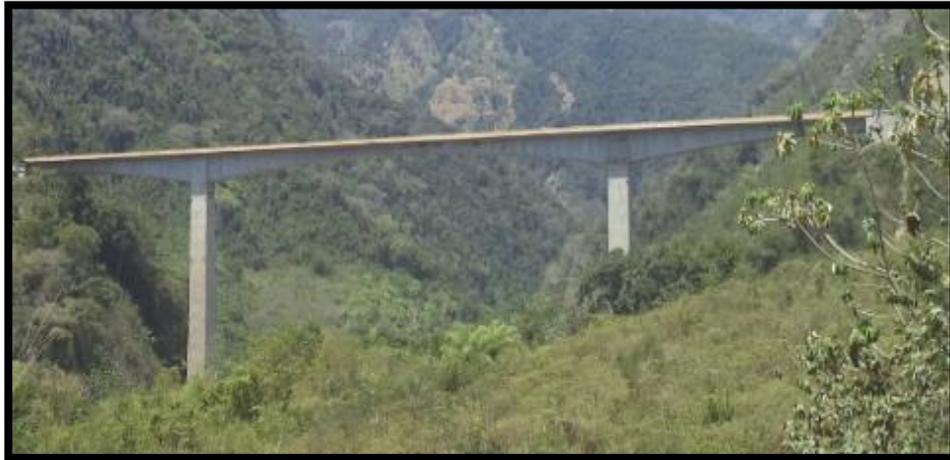
PUENTE PUJAMANES Puente construido en dovelas sucesivas.

Imagen 3 Puente Pujamanes

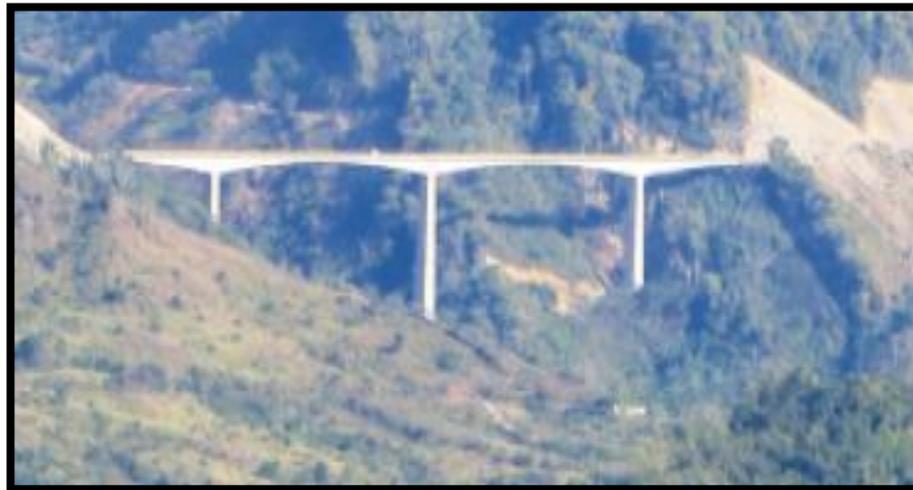
PUENTE EL TABLAZO Puente construido en dovelas sucesivas.

Imagen 4 Puente El Tablazo

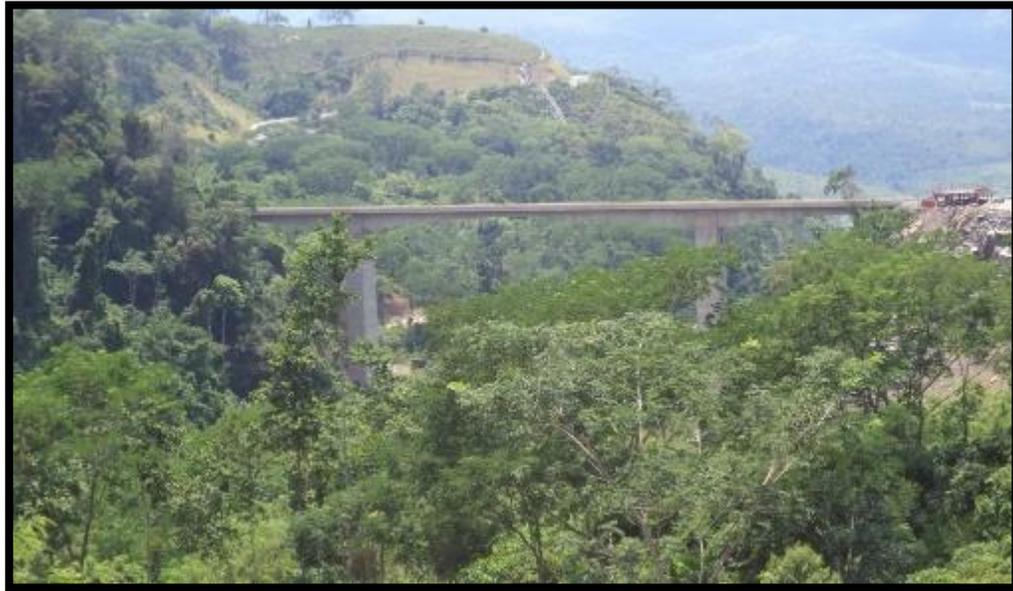
PUENTE EL RAMO Puente construido en dovelas sucesivas.

Imagen 5 Puente El Ramo

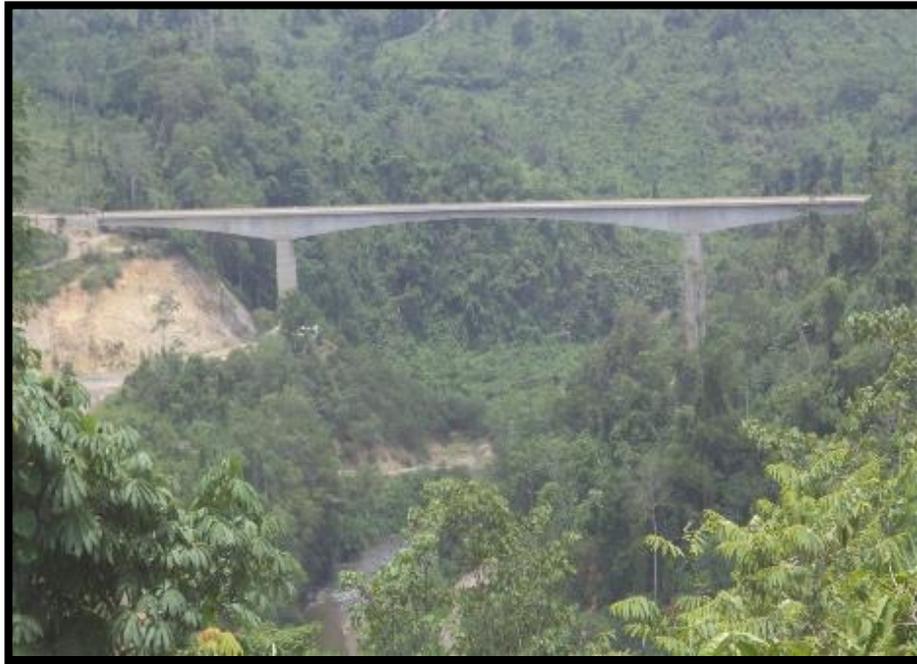
PUENTE CHUCURI Puente construido en dovelas sucesivas.

Imagen 6 Puente Chucurí

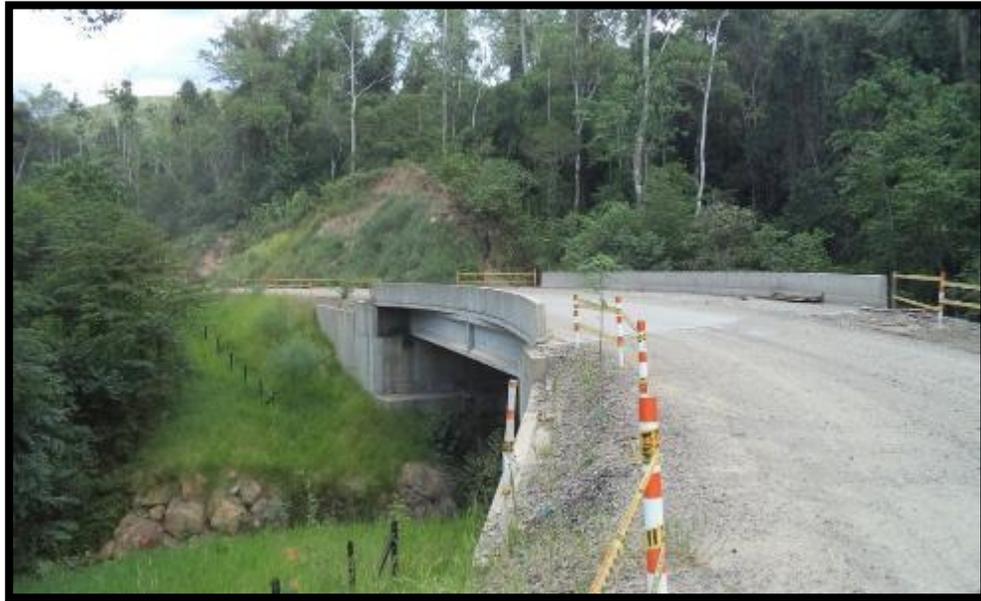
PUENTE NN VI Puente construido en vigas postensadas

Imagen 7 Puente NN VI

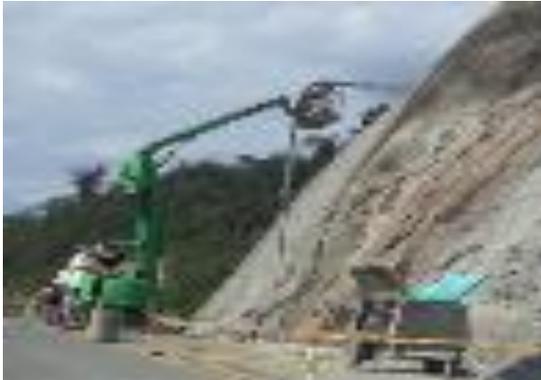
Imagen 8 Lanzado de concreto

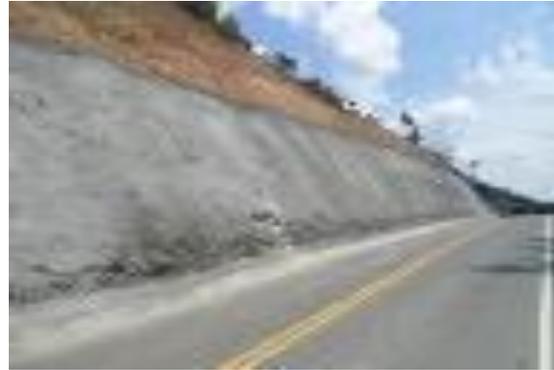
Imagen 10 Talud estabilizado con concreto lanzado

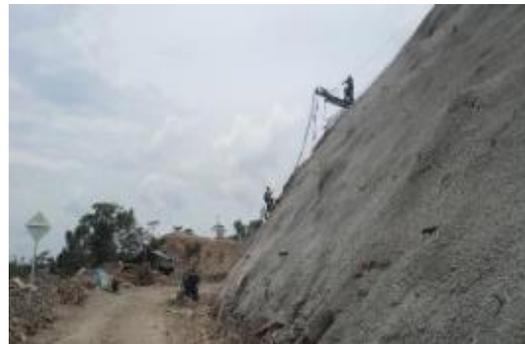
Imagen 11 Perforación de drenes 20 m de longitud – K2+500, MB

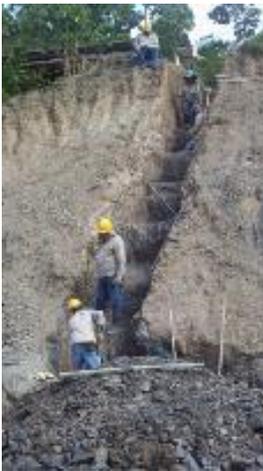
Imagen 12
Excavación

K0+070 Se realizó el seguimiento al canal disipador de la zanja de coronación como método de estabilización para el manejo de las aguas de escorrentía ya que su principal objetivo es drenar el talud permitiendo una estabilidad y evitar la erosión.

Se realizó la excavación y conformación del canal disipador, el armado de acero y la colocación de formaleta, posterior se ejecutó la fundida completa del canal de conexión de la zanja de coronación con la cuneta de la vía.

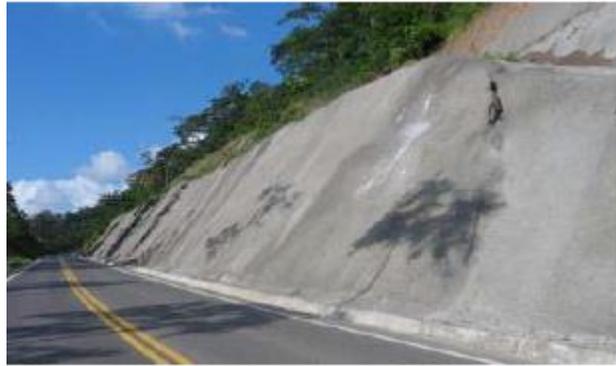
K0+150 – K0+380 Talud a margen izquierda totalmente estabilizado con concreto lanzado y 10% de biomanto.

Imagen 15 Concreto lanzado y 10% de biomanto

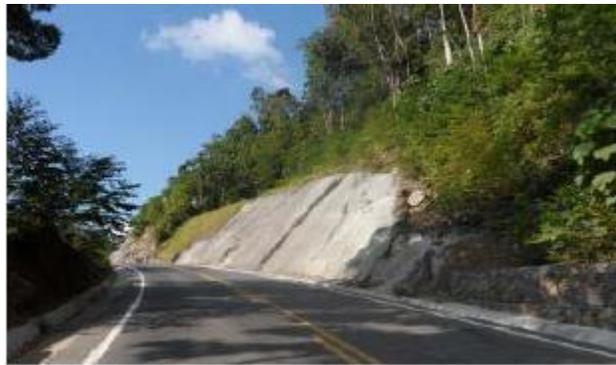
K1+380 – K1+530 Talud estabilizado con concreto lanzado y revegetalización

Imagen 16 Talud con concreto lanzado

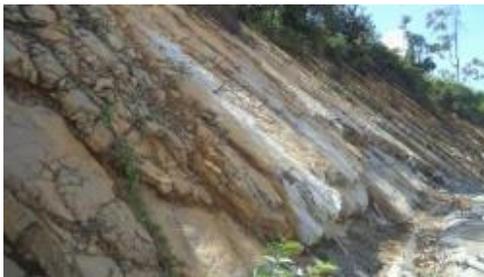
Imagen 17 Inyección de pernos

K5+000 – K5+080 A margen izquierdo de la vía se encuentra el talud al cual se le realizo seguimiento de las actividades de desabombe, perfilado, estabilización con pernos, malla electrosoldada y finalmente concreto lanzado.

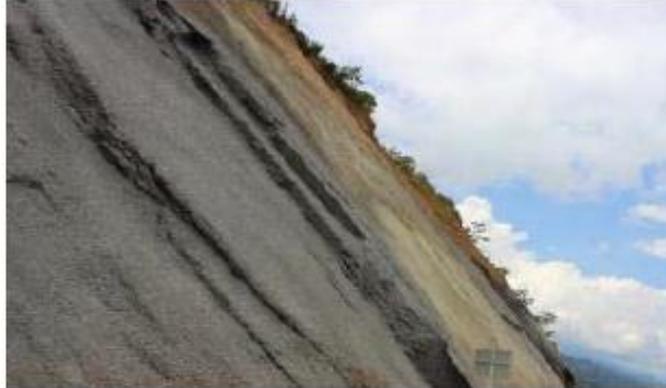
K5+160 – K5+185 Se realizó desabombe, perfilado y concreto lanzado.

Imagen 19 Talud perfilado y con concreto lanzado

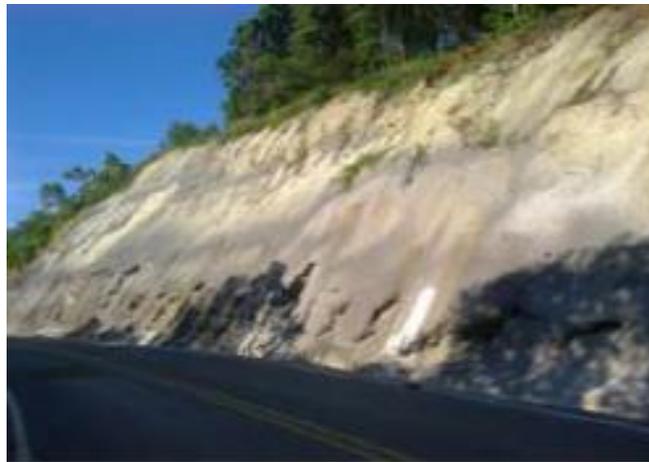
K6+100 – K6+185 Se realizó tratamiento con pernos, colocación de malla electrosoldada y concreto lanzado.

Imagen 20 Talud con pernos, malla y concreto lanzado

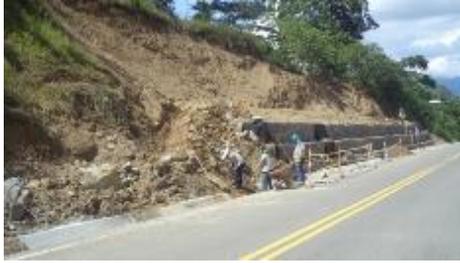
Imagen 21 Zanja de coronación

K6+815 – K6+845 Se ejecuta muro en gaviones, la conformación del talud, instalación de drenes horizontales y filtros de zanja.

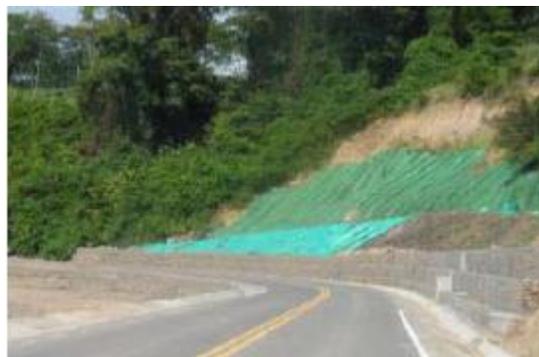
K8+060 – K8+110 Se ejecuta perfilado al talud, construcción de muro en gaviones, zanja de coronación y estabilización con material orgánico.

Imagen 25 Talud con muro en gaviones

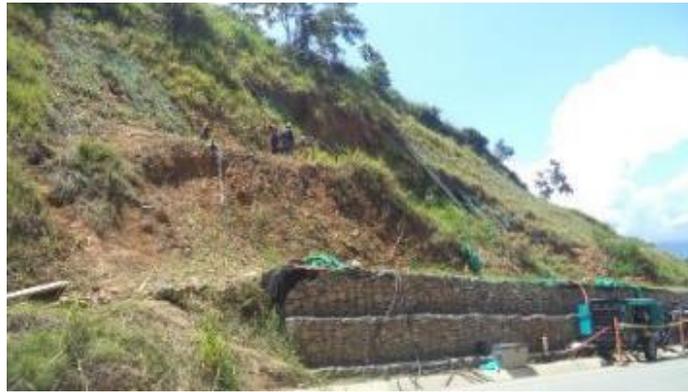
K20+790 – K20+840 Se ejecuta la construcción de muro en gaviones, perfilación del talud y perforación de drenes horizontales.

Imagen 26 Perforación de drenes horizontales

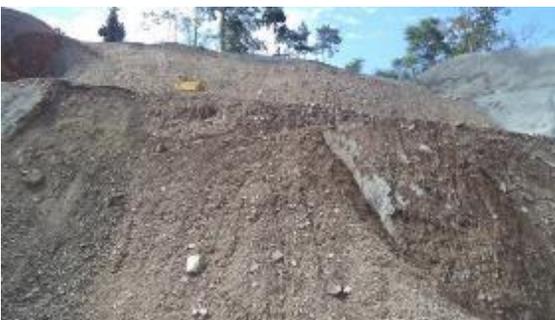
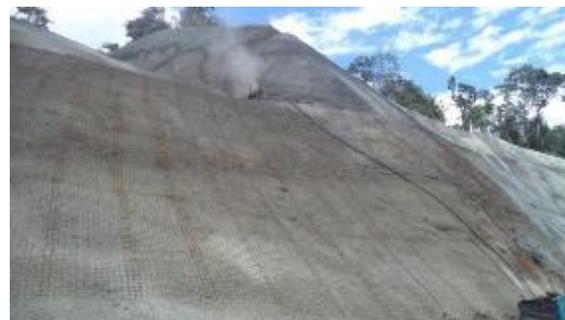
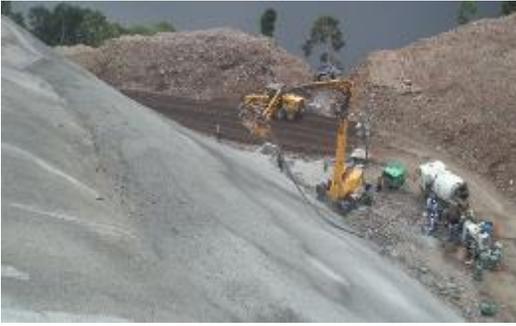
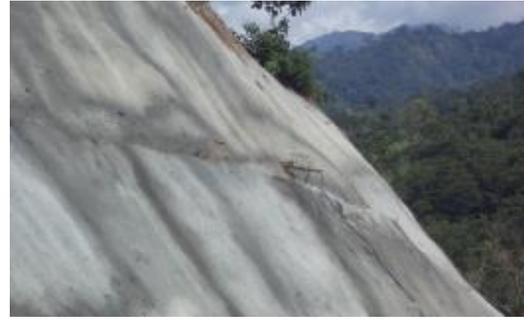
K2+200 – K2+400 Conexión Montebello, A margen izquierdo se realizó la perfilación del talud, conformación de terrazas, perforación e instalación de pernos, malla electrosoldada, concreto lanzado y perforación para drenes de 20m.

Imagen 27 Perfilación y conformación de terrazas

Imagen 28 Instalación de malla electrosoldada y perforación de pernos

Imagen 29 Concreto lanzado

Imagen 30 Perforación de drenes horizontales de 20 m

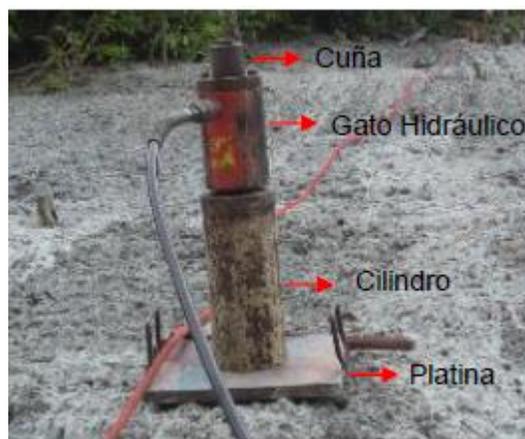
K1+700 Se realizó el ensayo de tensionamiento de pernos para comprobar su resistencia; El método consiste en instalar una platina sobre la superficie del talud y la copa con extensión para asegurar el perno después se coloca un cilindro seguido del gato hidráulico y por ultimo una cuña, del gato se conecta con una manguera la bomba hidráulica en la que se realiza un tensionamiento mayor a 5000 psi.

Imagen 31 Tensionamiento de pernos

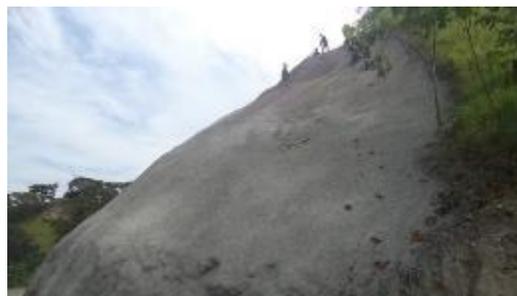
K24+280 – K24+300 Talud margen izquierdo, se realizó estructura de drenaje y se estabilizo con concreto primario, malla electrosoldada y segunda capa de concreto lanzado.

Imagen 33 Concreto neumático

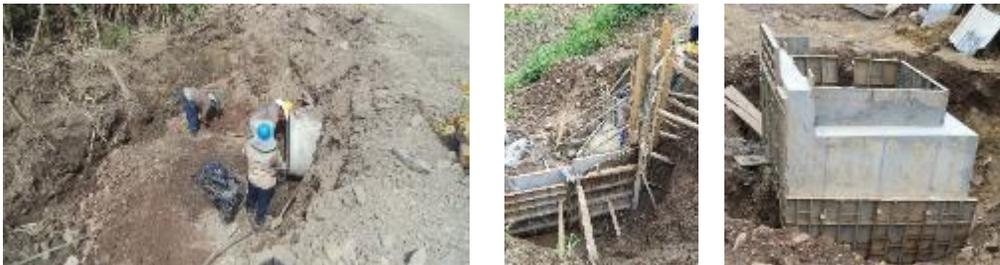
Se realizó la construcción de 4 alcantarillas para un mejor manejo de agua del sector

Imagen 34 Instalación del tubo, armado de refuerzo para estructura de entrada y salida, vaciado de concreto.

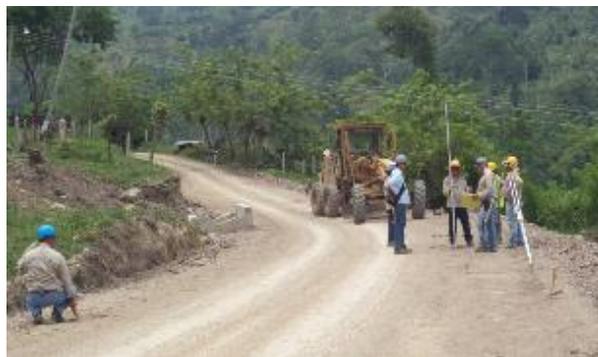
Imagen 35 Céreo de Afirmado – Conexión Peñamorada

Cada semana se recorre la vía verificando la colocación de la estructura de pavimento en Lisboa – La canana y Afirmado en Peñamorada y Montebello.

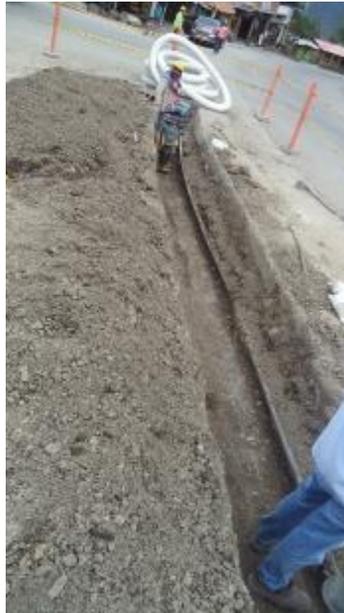
K0+000 Lleno y compactado con material sobre tubería de acueducto paralela a la vía barranca – Bucaramanga

Imagen 40 Compactación de lleno

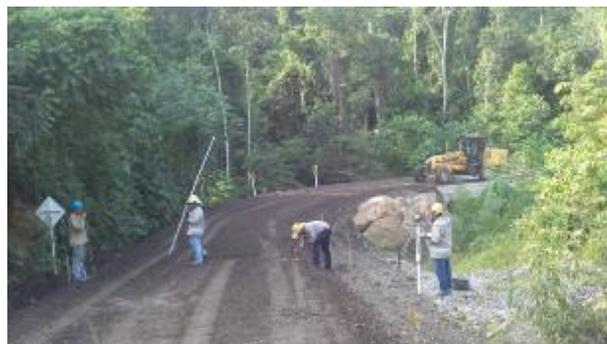
K7+820 – K7+900 Conformación de subbase granular

Imagen 41 Subbase Granular

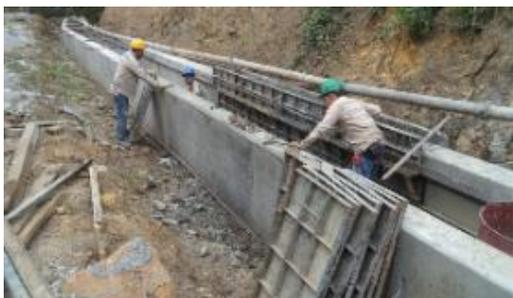
Imagen 42 Fundida Modulo 2
Canal Perimetral – Deposito 1

Semanalmente se recorren los 7 depósitos de Lisboa – La Canana y los 5 depósitos de la Conexión Montebello, se verifica que se encuentren en ejecución de las obras de drenaje.

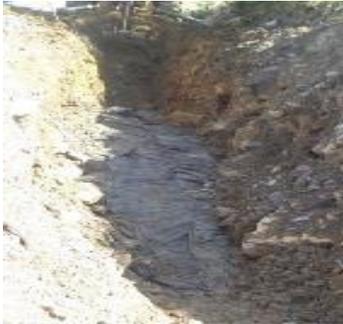
Imagen 46 Filtro superficial

Se realizó el seguimiento a la ejecución total del canal disipador, la conformación de las cunetas flexibles en todas las terrazas, la excavación e instalación de los filtros superficiales y la empradización de todo el cuerpo del depósito.

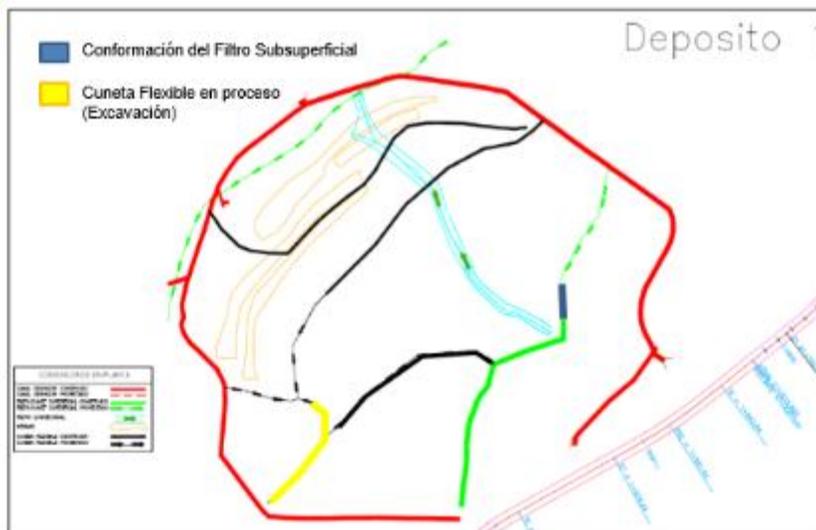
Imagen 49 Seguimiento de obra Deposito 1 Lisboa

E4-LT4.3-GEO-003 OBRAS HIDRAULICAS DE DISEÑO EN PROCESO DE CONSTRUCCION

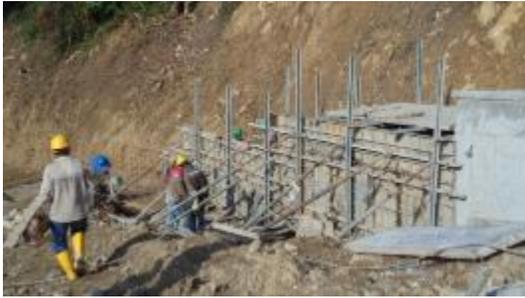
Este depósito tiene ejecutado en su totalidad el canal interceptor Tipo 5 y se lleva el control de los módulos ejecutados en el canal dissipador de escalones con deflectores también la correcta colocación del material orgánico para la empradización de los taludes en terraplen.

Imagen 50 Encofrado módulo canal dissipador

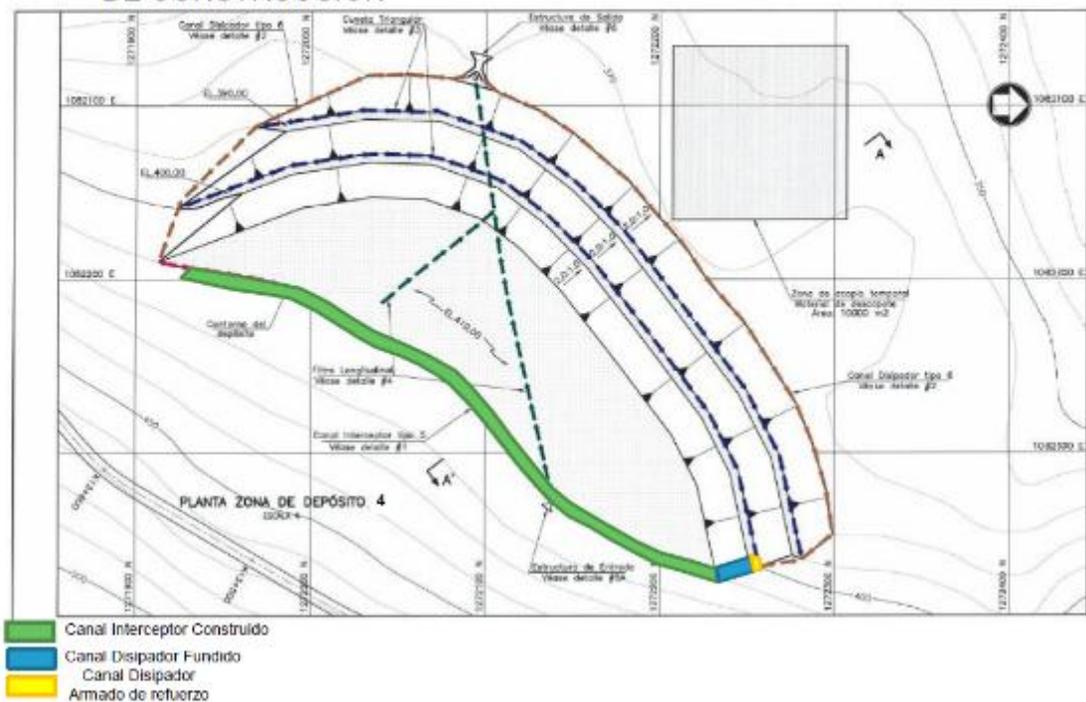
Imagen 52 Seguimiento de obra Deposito 4 Lisboa

E3-LT4.3-HID-DEP-04 OBRAS HIDRAULICAS DE DISEÑO EN PROCESO DE CONSTRUCCION

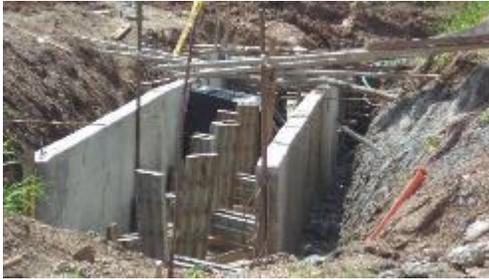
Imagen 53 Encofrado canal perimetral con deflectores

El deposito cuenta con dos zonas que satisfacen las necesidades técnicas de drenaje; se encuentra en proceso de construcción el canal disipador y canal perimetral en la parte Sur del depósito; el canal interceptor gran parte se encuentra ejecutado y en la zona Norte se está construyendo el enrocado para evitar deslizamientos de material provenientes del depósito.

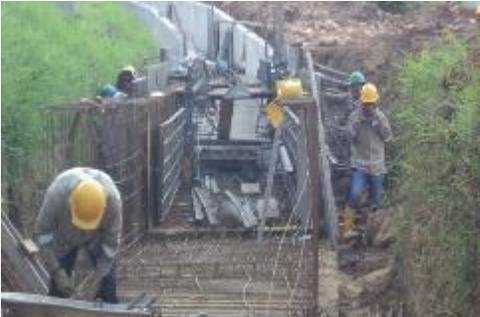
Imagen 55 Encofrado Canal Disipador con deflectores

El depósito cumple con los factores de seguridad mínimos y su análisis de estabilidad es estable; se encuentra en proceso de construcción el canal disipador con deflectores e interceptor.

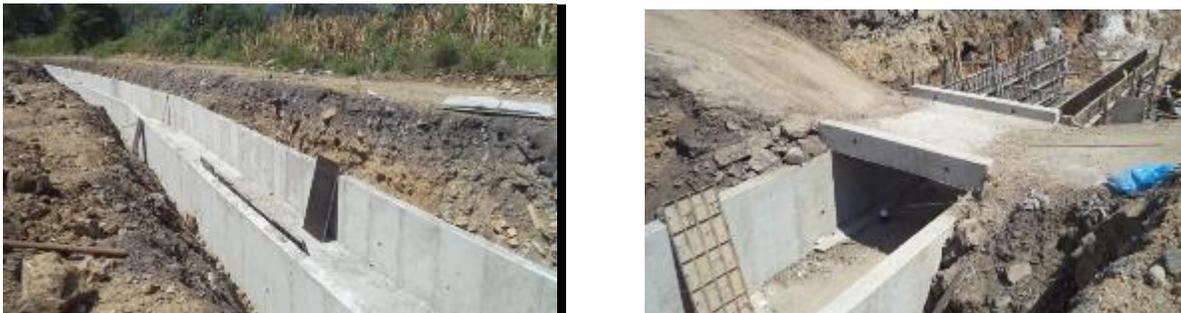
Se está ejecutando el canal interceptor tipo 7 y la conformación del material del depósito

Imagen 57 Construcción canal interceptor tipo 7

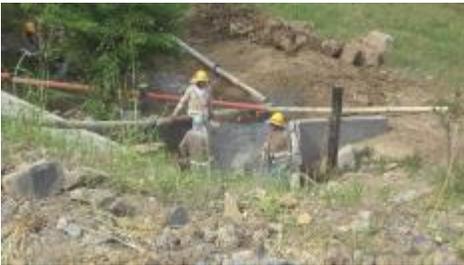
Imagen 58 Vaciado estructura de salida

El depósito satisface las necesidades técnicas de drenaje, se mantiene dentro los lineamientos propuestos en planos de diseño y su análisis de estabilización es estable, en estos meses se ejecutaron las estructuras de salidas dando como finalizado el sistema de drenaje y la conformación total del depósito.

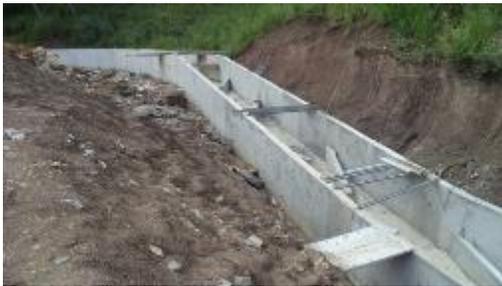
Imagen 60 Canal interceptor con deflectores

El depósito tiene ejecutado totalmente el canal interceptor, se encuentra en proceso de construcción el canal disipador escalonado y la conexión del box culvert y la alcantarilla con el canal interceptor.

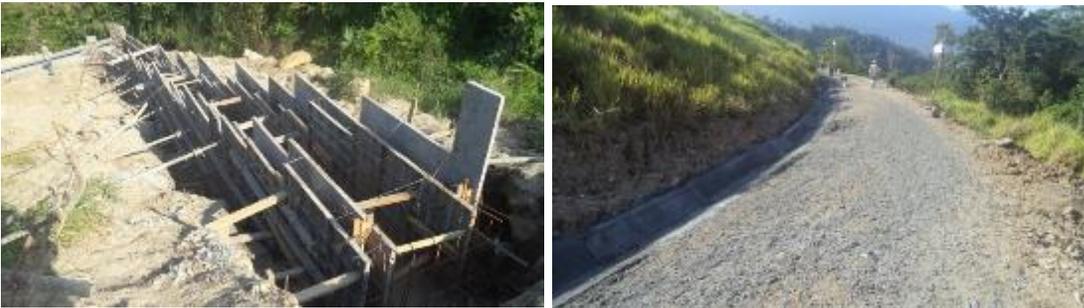
El depósito se divide en dos zonas (1,2); La zona 1 tiene parcialmente terminado el canal disipador y las cunetas de la tercera terraza.

Imagen 62 Amarre de acero de refuerzo para estructura de disipación N° 2 entre cunetas berma y canal disipador

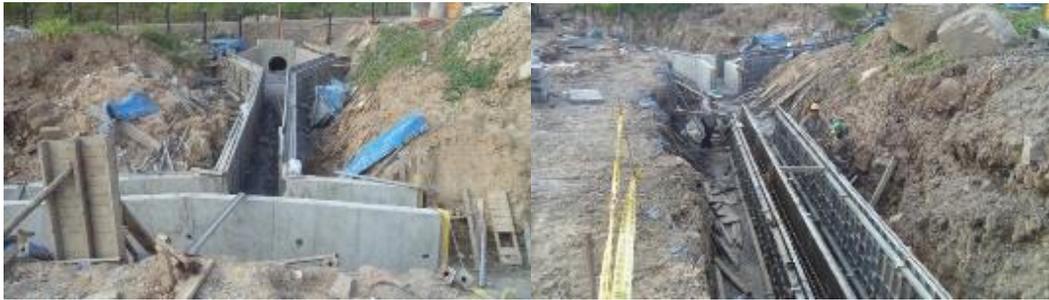
El deposito tiene ejecutado el canal disipador y en proceso de construcción las estructuras de salida

Imagen 63 Vaciado de concreto para muros de aproximación y estructura de entrada
