EVALUACIÓN DE DESEMPEÑO DEL PROYECTO CONSTRUCCIÓN DEL PAVIMENTO FLEXIBLE DE LA VIA QUE CONDUCE AL AEROPUERTO LOS POZOS MUNICIPIO DE SAN GIL, DEPARTAMENTO DE SANTANDER.

MONOGRAFÍA PARA OPTAR AL TÍTULO DE ESPECIALISTA EN GERENCIA E INTERVENTORÍA DE OBRAS CIVILES.

**UNIVERSIDAD PONTIFICIA BOLIVARIANA
ESPECIALIZACIÓN EN GERENCIA E INTERVENTORÍA DE OBRAS CIVILES
SECCIONAL BUCARAMANGA
2020**

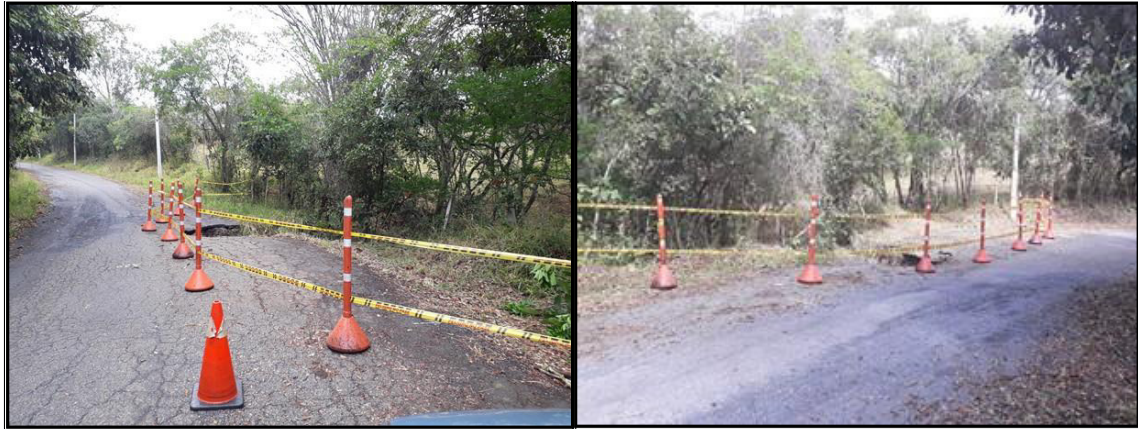
Ilustración 3. Coinobras S.A.S 2018
Archivo fotográfico – Coinobras S.A.S

Su estado inicial presentaba condiciones desfavorables y sectores críticos, en los cuales era indispensable dar solución en el menor tiempo posible. También se evidenció que el diseño inicial del proyecto y el levantamiento topográfico no contaban con las referencias coherentes para la meta física inicialmente pactada. A continuación, se muestran algunas de las fotografías de cuando se recibió el proyecto para su ejecución.

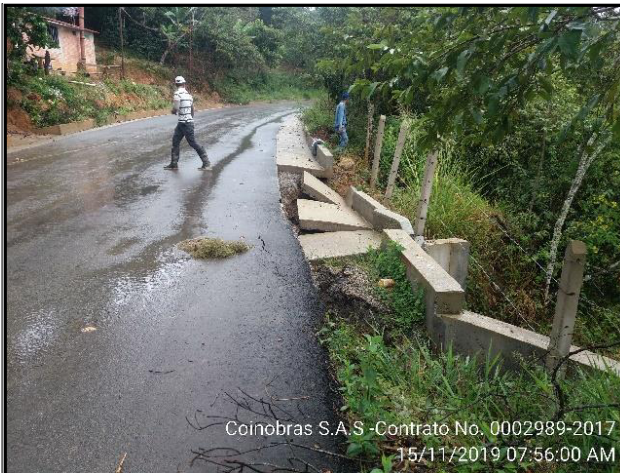
Perdida de la banca por desestabilización de talud.

Las actividades que se mencionan anteriormente, fueron realizadas sobre el km 2+556, donde el día 15 de noviembre de 2019, se presentó la pérdida de banca parcial debido a los trabajos realizados en los predios cercanos al sector, estos consistieron en la ampliación de un reservorio de agua y fue realizada por un particular, ocasionando la inestabilidad del talud en el cual ya se encontraba construida una alcantarilla de 36" en concreto reforzado y que presentaría afectaciones por las constantes lluvias en el sector y por consiguiente la elevación del nivel freático en el reservorio, desplazando la alcantarilla aproximadamente 5 a 7cm del borde de la vía ya intervenida y pavimentada; los recursos necesarios para realizar la estructura de esta magnitud, fueron ajustados al presupuesto resultante de las actividades proyectadas en la zona de parqueaderos que comunican a la terminal aérea del aeropuerto en cuestión, que fueron sustituidas por la construcción de tres (3) Caisson en concreto reforzado fundidos in situ, un (1) muro de contención de 14.03m de longitud y 4.33m de altura [10]. Algunas de las imágenes que ocasionaron la emergencia se presentan a continuación:

La adición del contrato No. 3, fue establecida con un periodo de 45 días, en los cuales fue necesario la demolición de la estructura mostrada en las ilustraciones No. 7; con la excavación realizada, se garantizó la estabilización de la estructura de contención, la cual está compuesta por la construcción de tres (3) Caisson en concreto reforzado, a profundidades de cinco (5) metros cada uno; una zarpa de longitud de 14.09m, con 3.44m de ancho y 0.54m de espesor en concreto reforzado, además cuenta con la construcción de un vástago cuya longitud es de 14.03 m, 4.15m de altura, el izaje de dos (2) tubos en concreto reforzado de 900mm o 36", el relleno y compactación del muro de contención en crudo tamizado de río y la instalación de la estructura de pavimento (23 cm de base granular y 8cm de mezcla densa en caliente tipo MDC-19); su etapa de construcción se ilustra a continuación [10]:

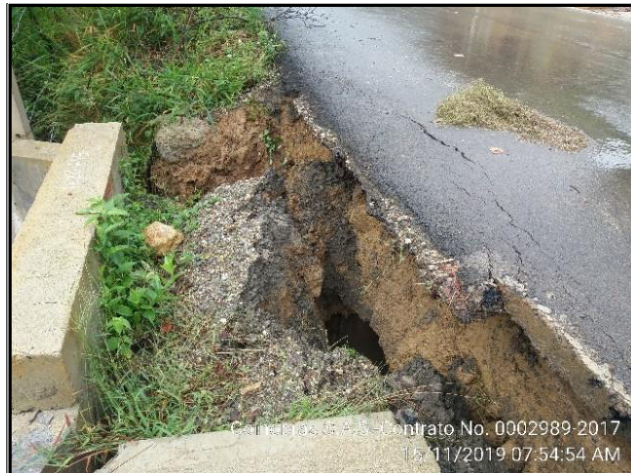
Desplazamiento de alcantarilla junto con su relleno por desestabilización de talud.

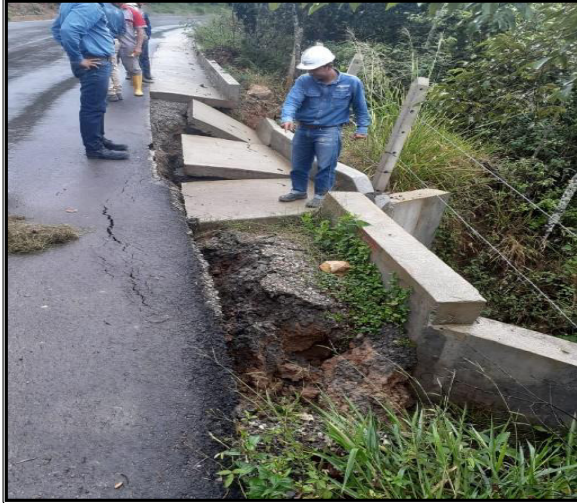
Determinación de estabilidad en la zona y posibles riesgos futuros que pueden causar la temporada de lluvias.

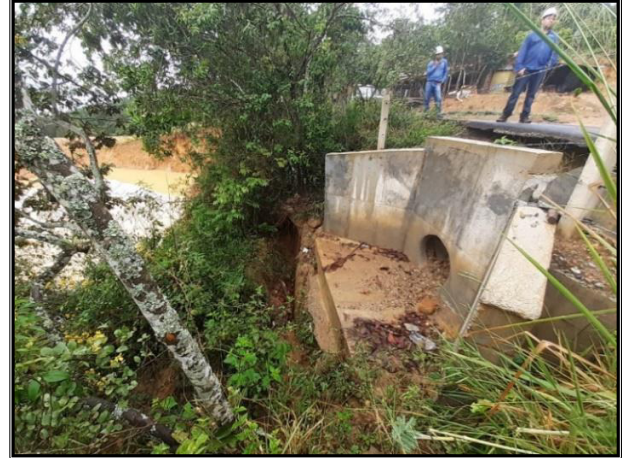
Evaluación de causas de la emergencia y verificación de nivel de agua en el sector. Jagüey localizado en el sector.

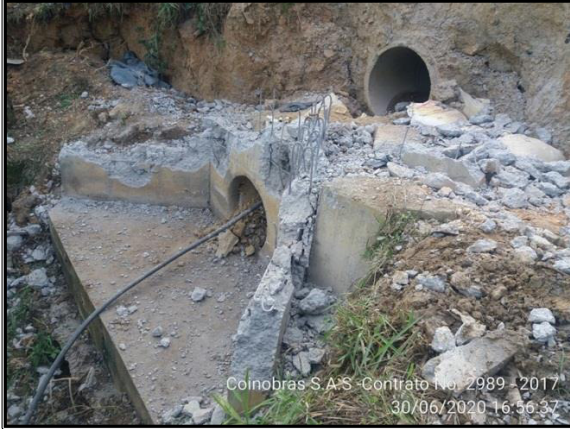
Demolición de estructura existente (Alcantarilla en concreto reforzado de 36")

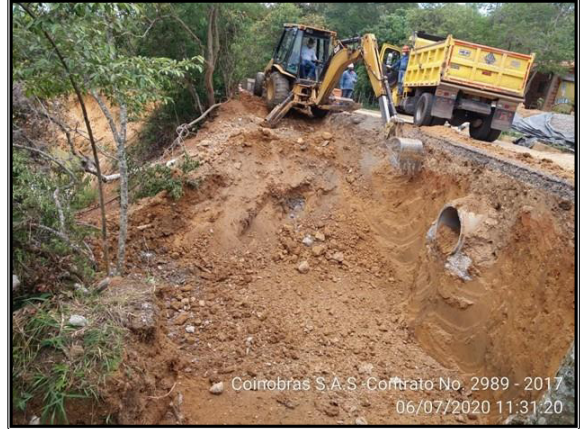
Excavación y explanación del terreno, teniendo en cuenta las cotas de nivel.

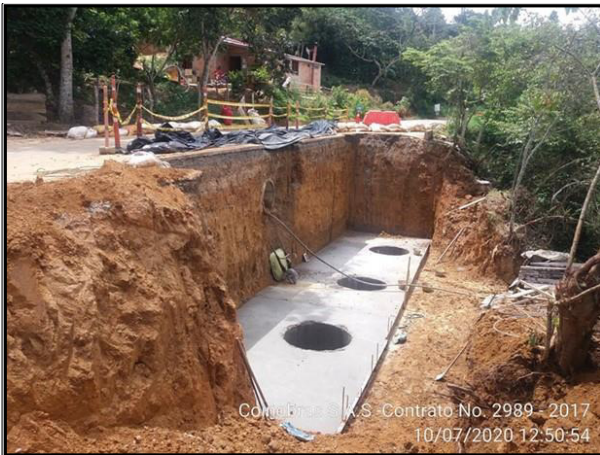
Construcción de Caisson en concreto reforzado profundidades 5m.

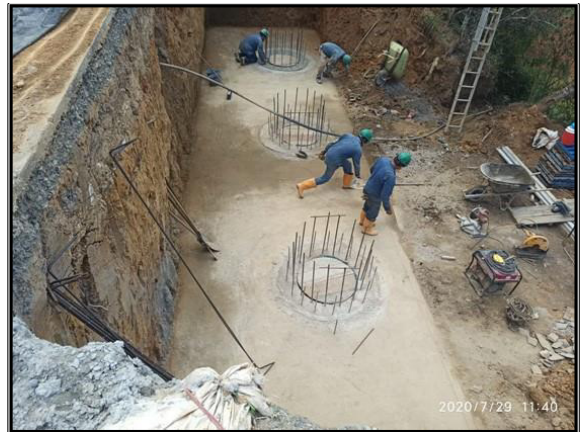
Limpieza del sector para armado zapata y vástago.

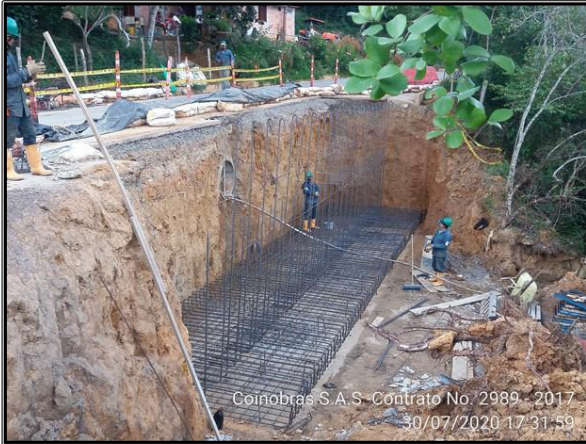
Figurado de acero de zapata y vástago del muro de contención

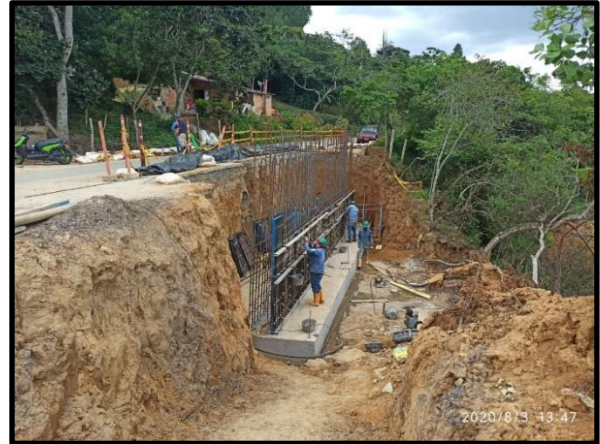
Instalación de formaleta para vástago de muro de contención.

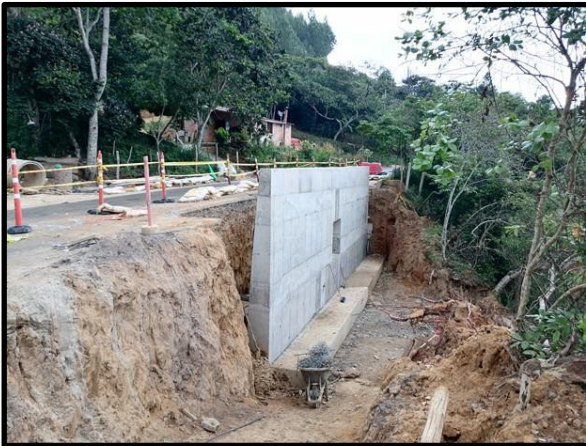
Muro de contención en concreto reforzado

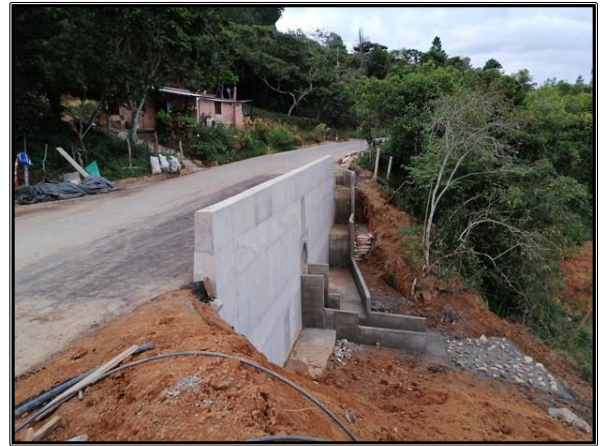
Relleno y construcción de disipador de muro de contención

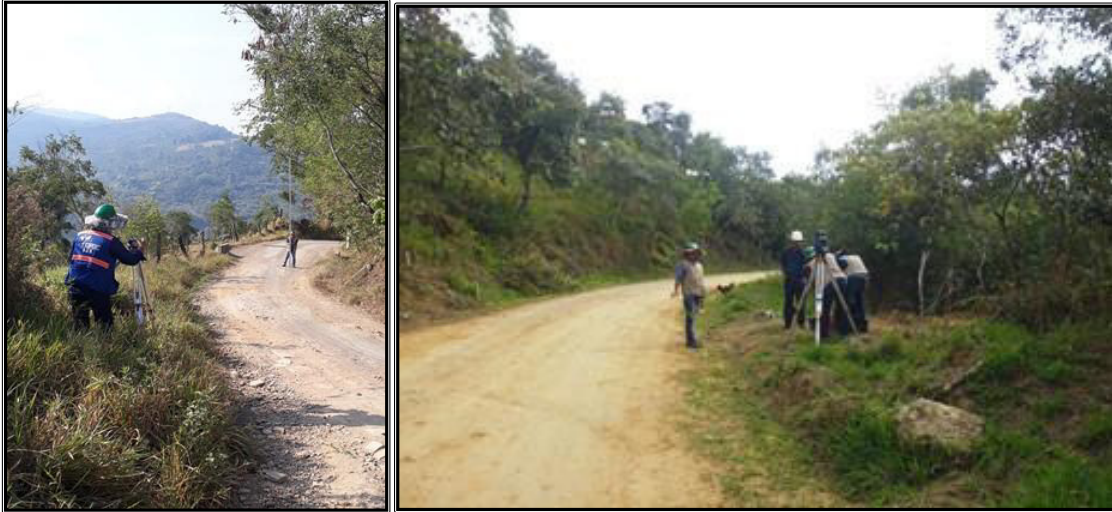
Ilustración 10. Levantamiento topográfico inicial

Replanteo de diseño geométrico de la vía por parte de la empresa contratista

El cronograma y presupuesto inicial corresponde al inicio de las obras a ejecutarse el día 16 de febrero de 2018, para ese tiempo la entidad entregó los planos de levantamiento topográfico del proyecto, donde la meta inicial proyectada es de 4.5 km de ejecución. Estos planos fueron analizados y revisados por el contratista (COINOBRAS S.A.S) e interventoría (CONSORCIO INTERSANGIL), evidenciando que los errores en las coordenadas y en las cotas, las cuales no coincidían con el tramo físico de la obra, siendo uno de los primeros inconvenientes en la ejecución de las actividades, como se muestra en los registros de correspondencia enviada y recibida en el proyecto, donde se describe detalladamente la necesidad de realizar desde el principio la recopilación de información y comunicar a la entidad contratante (Gobernación de Santander), quien por medio de la

empresa CONSORCIO VIAS DE SANTANDER emitió su concepto avalando el nuevo levantamiento topográfico y los errores cometidos en la información entregada; este procedimiento evidenció un retraso en obra de aproximadamente dos (2) meses en los cuales, mediante sus actas de cobro parciales se puede observar la poca intervención del terreno y la falta de construcción de alcantarillas, de acuerdo a la normativa del manual de construcción de carreteras INVIAS 2013 [9].

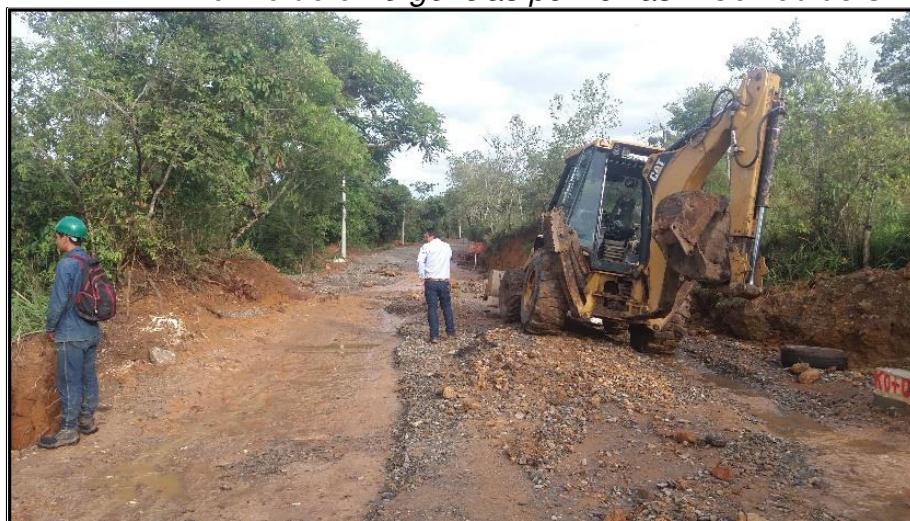
Perdida de base granular instalada, la cual se evidencia contaminada producto de las lluvias presentadas

En la documentación suministrada por COINOBRAS S.A.S, se referenció que una vez evaluada la emergencia fue posible determinar la reconstrucción de los elementos necesarios para poder iniciar con la instalación de mezcla asfáltica tipo MDC-19, los cuales se presentan en la tabla No. 6 “*Afectación de tramos por lluvias del 26 de julio de 2018*”.

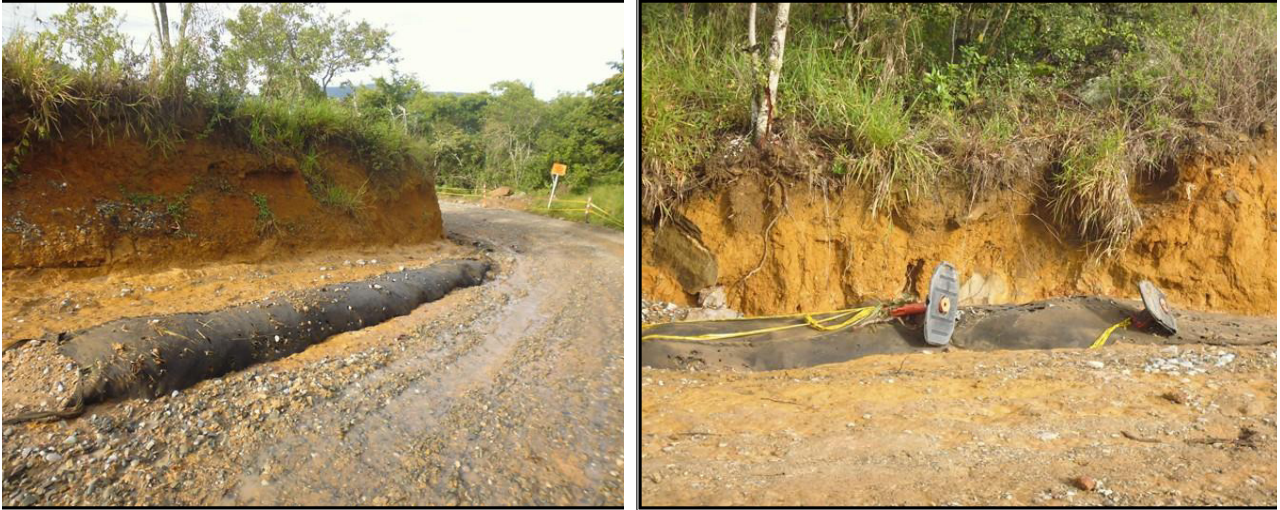
Colmatación de filtros con materia orgánica, lodo y demás material de arrastre de las zonas verdes localizadas en los tramos laterales de la vía.

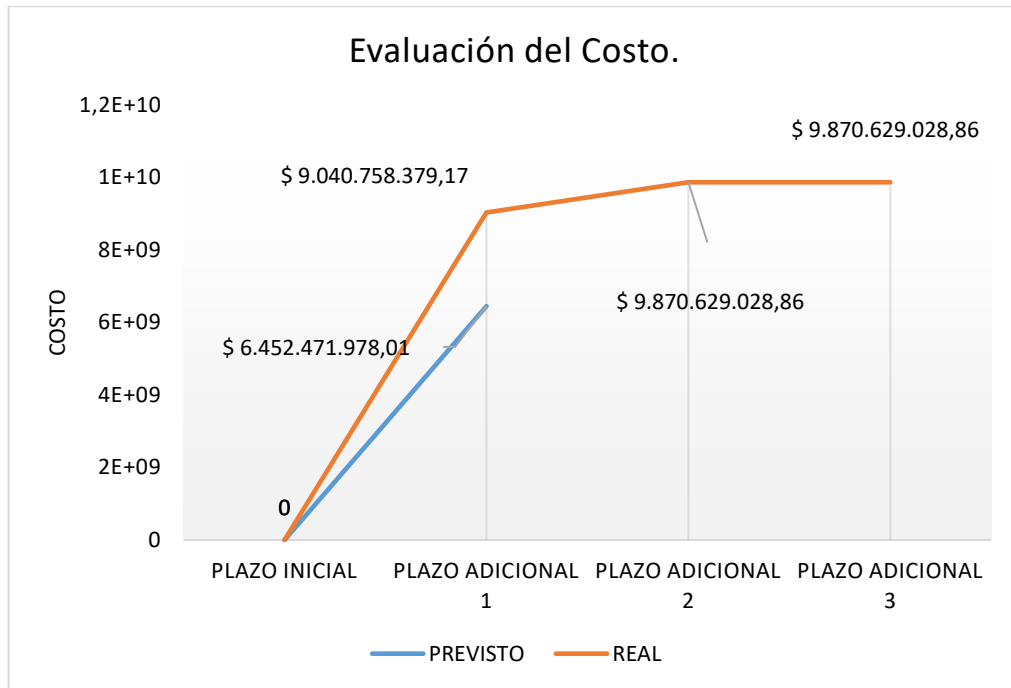
Esquema 1. Evaluación del Costo.

De acuerdo a estos esquemas, podemos observar que el proyecto en términos de costo y de tiempo no fue lo suficientemente eficiente; debido a diferentes problemas que conllevan a errores en la planeación, ejecución o prevención del proyecto por el cual no pudo cumplir las expectativas planteadas al comienzo del contrato. Los problemas por parte de planeación se deben a fallas en la evaluación EX ANTE de ejecución de los trabajos, en la programación, en el cronograma de trabajo, la falta de inspección del terreno, la falta de inexperiencia de trabajos en esa zona geográfica de Colombia.

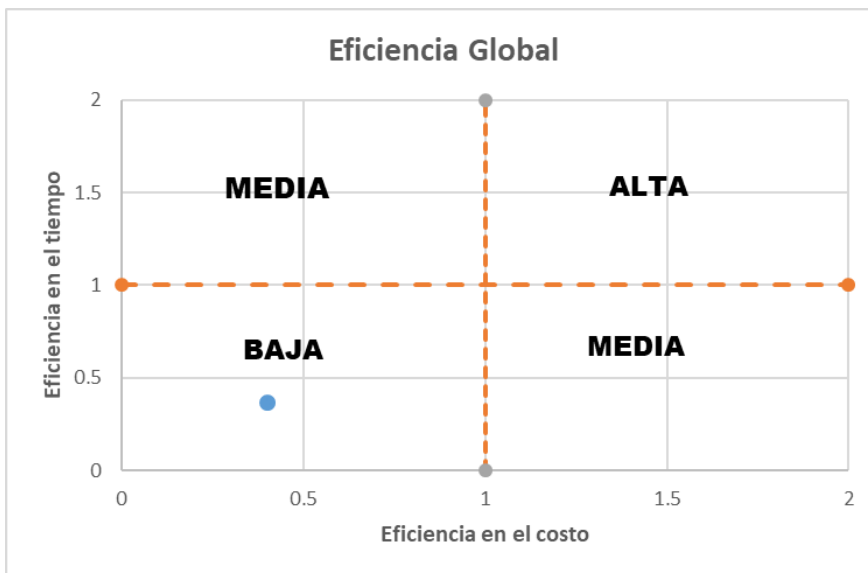
Esquema 3. Eficiencia Global

La eficiencia global también pudo hallarse, realizando la comparación entre la evaluación obtenida entre la eficiencia del tiempo y eficiencia del costo, como se muestra a continuación:

Eficiencia Costo	0,4
Eficiencia tiempo	0,364
