# **ALTERNATIVAS PARA RECUPERAR EL PAISAJE COSTERO CON POTENCIAL DE TURISMO BAJO RIESGO DE INUNDACIÓN**

**Uveros -San Juan de Urabá**

**ALTERNATIVAS PARA LA RECUPERACIÓN DEL PAISAJE COSTERO CON POTENCIAL DE TURISMO BAJO EL RIESGO DE  
INUNDACIÓN EN UVEROS - SAN JUAN DE URABÁ.**

UNIVERSIDAD PONTIFICIA BOLIVARIANA  
PDT PAISAJES COSTEROS Y TECNOLOGÍAS ADAPTATIVAS  
FACULTAD DE ARQUITECTURA  
MEDELLÍN – COLOMBIA  
2023

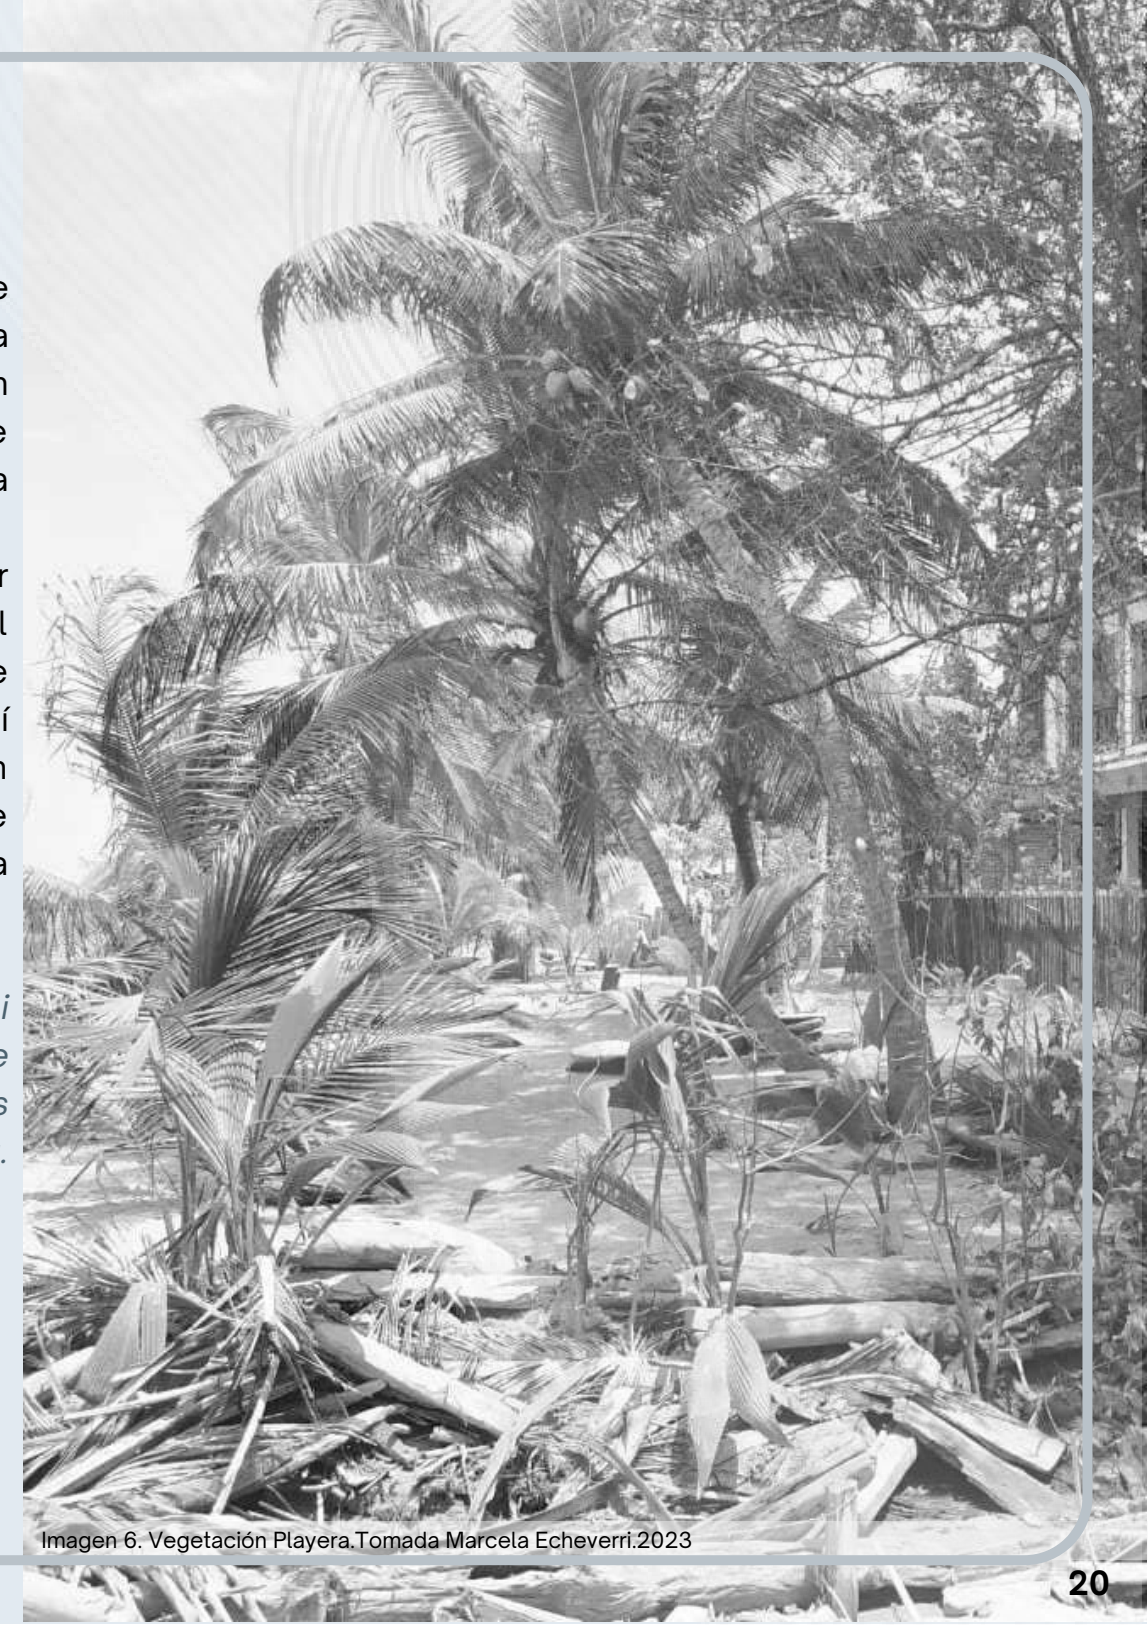
*"El desarrollo de la vegetación en la playa y duna ocurre si hay espacio para su crecimiento. La disponibilidad de espacio se puede asociar al uso otorgado y a las actividades realizadas en cada área de la playa." (Buitrago, 2016, pág. 40).*

Imagen 6. Vegetación Playera. Tomada Marcela Echeverri.2023

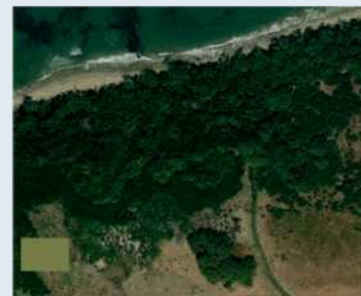
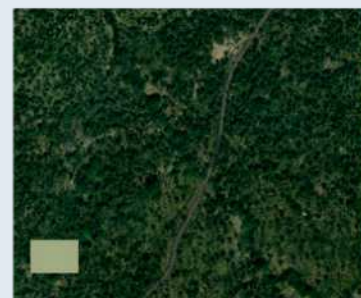
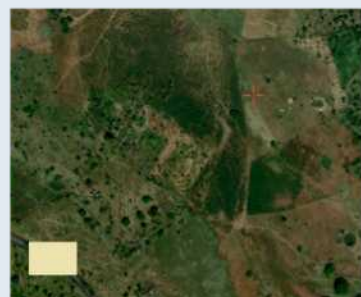
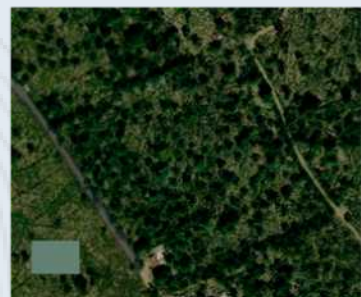
Imagen 13. Tipos de vegetación .Sacado de Google maps. 2022

**1. MANGLAR**  
Mangle Negro abundante

**2. MOSAICO**  
Vegetación de cobertura alta

**3. ZONA DEFORESTADA**  
Pasto para ganado

**4. CULTIVO**  
De coco y plátano principalmente

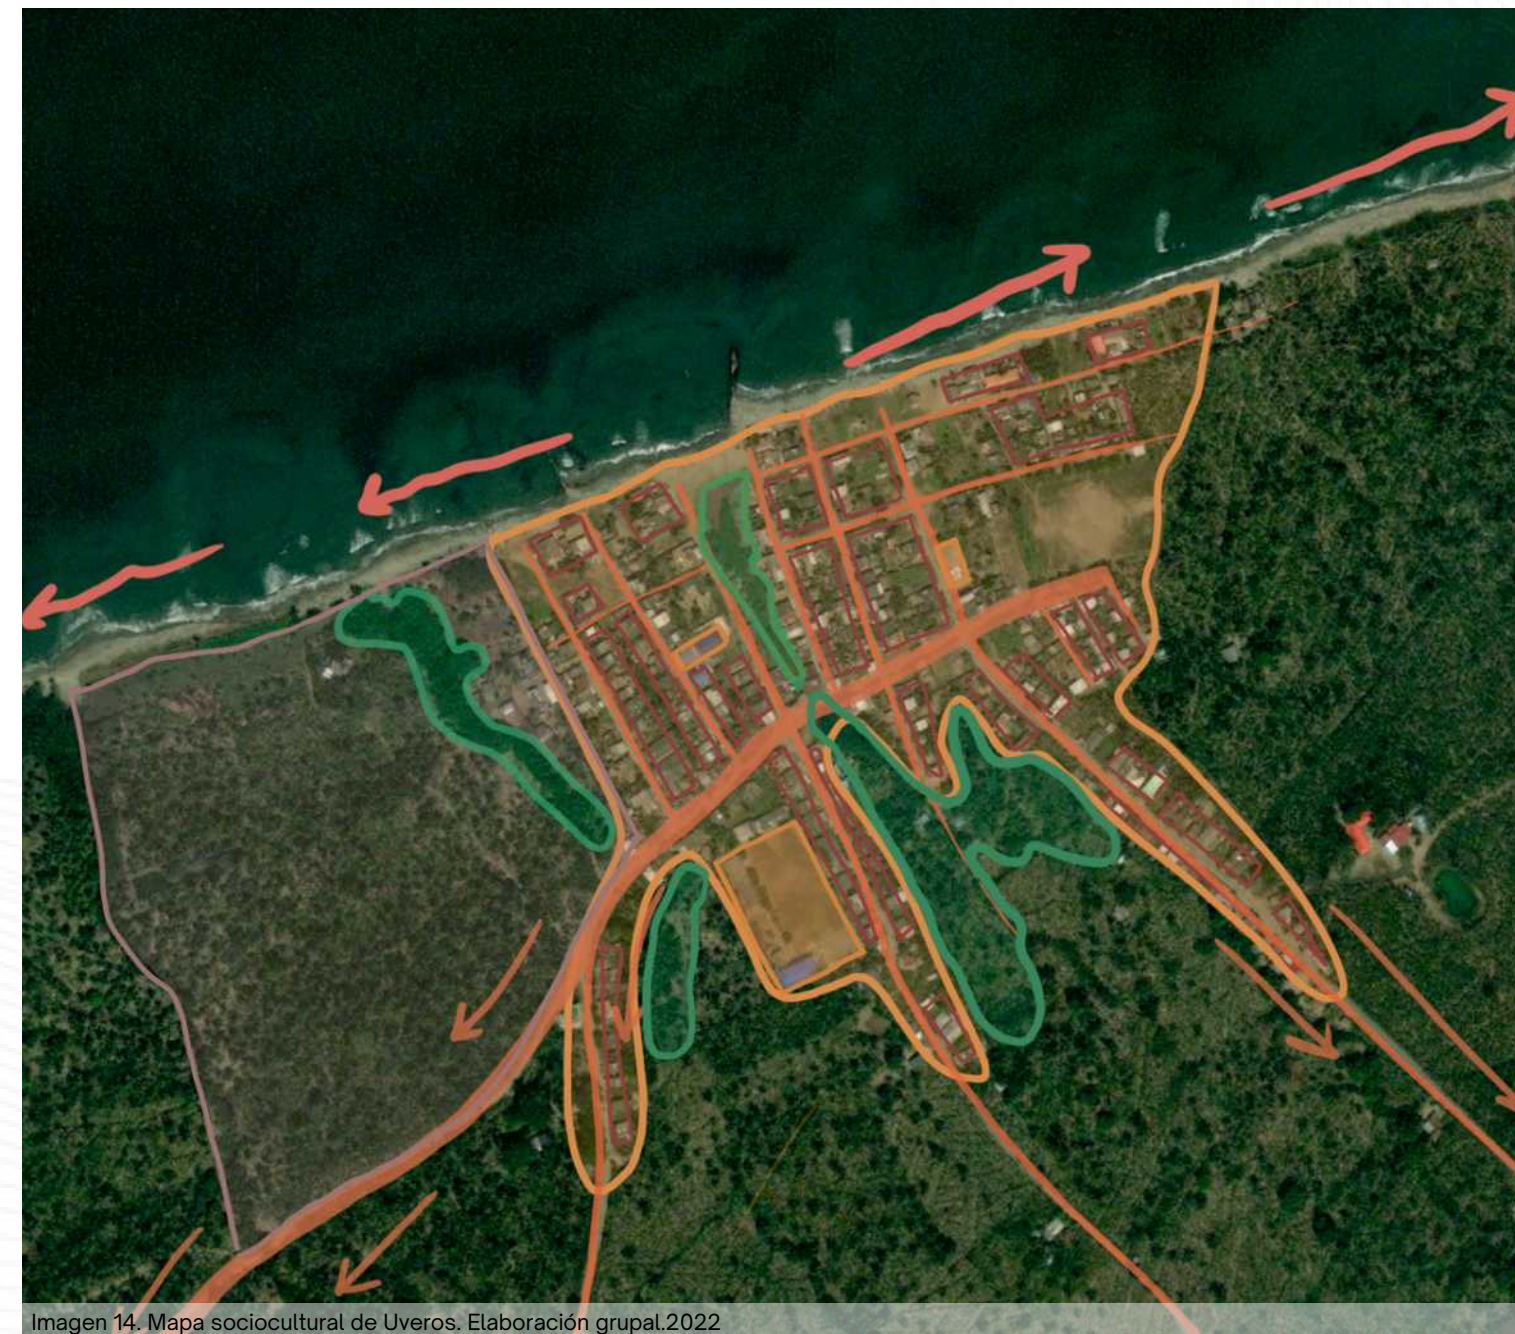
## 2.3 MAPA SOCIO CULTURAL DE UVEROS

- Comunidad rural
- Morfología viviendas
- Vías conectoras
- Agroindustria
- Vegetación densa
- Crecimiento Comunidad Costera
- Equipamientos

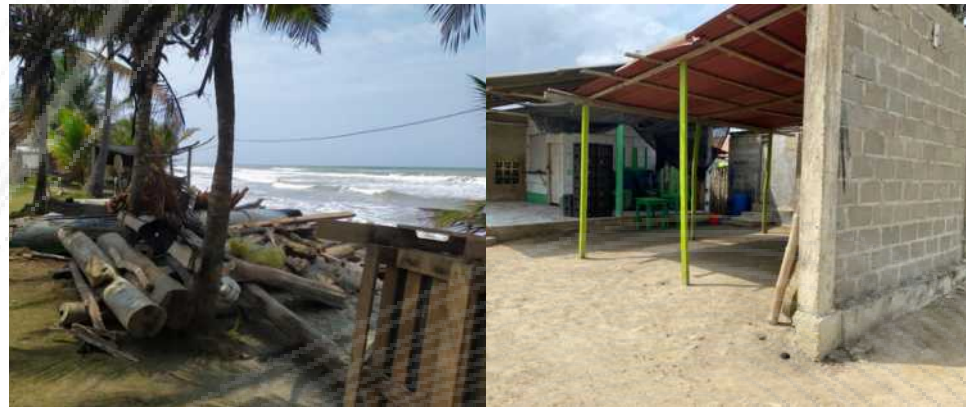
Tala de vegetación que protege la zona costera especialmente el mangle y palmeras de playa. Además de un uso excesivo del suelo para fines turísticos y comerciales.

Imagen 15. Tala para botes. Tomada Marcela Echeverri. 2023  
Imagen 16. Construcción de Turismo. Tomada Torres. 2023

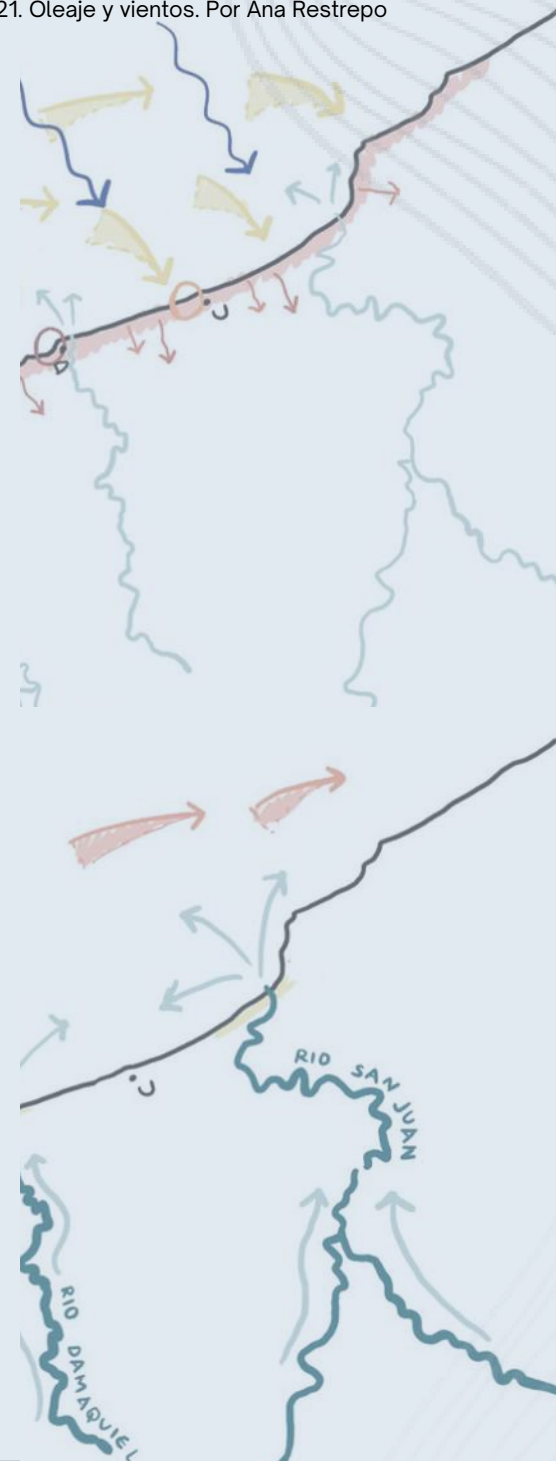
Imagen 21. Oleaje y vientos. Por Ana Restrepo

Se concluye que la época más crítica del año para la erosión es la seca, ya que el aumento de los vientos y su incidencia sobre el oleaje hace que este llegue más directo a la costa, además al disminuir el cauce de los ríos y el aporte de sedimentos hace de esta época mucho más vulnerable a la erosión costera. Se identifica dos puntos críticos. Uno en Damaquiel (Zona suroriental) y otro en uveros, ambos cerca a espolones por su efecto residual; y unas zonas mucho más estables, frente al manglar y entre espolones.

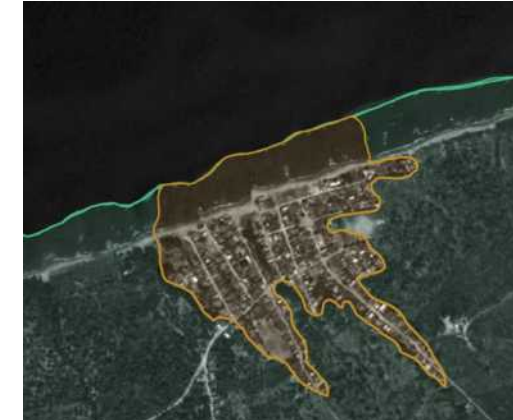
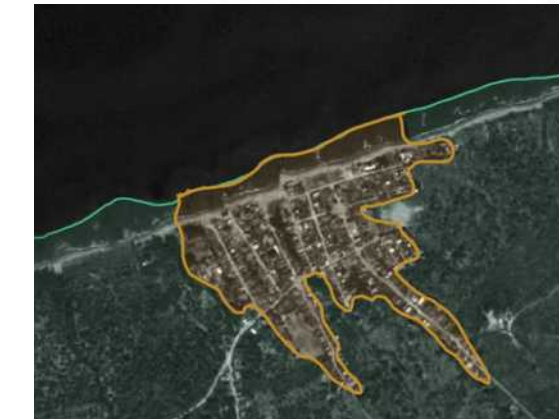
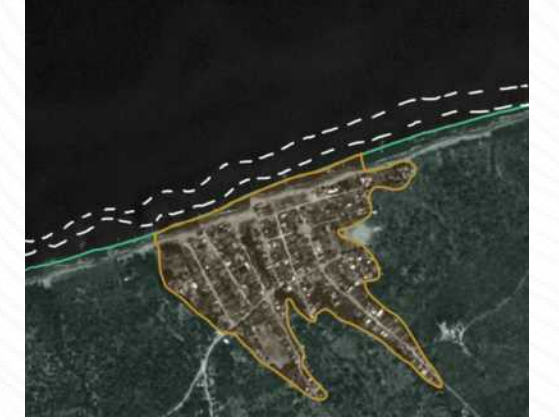
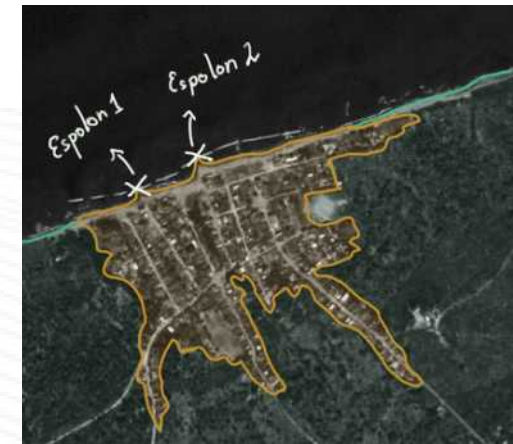
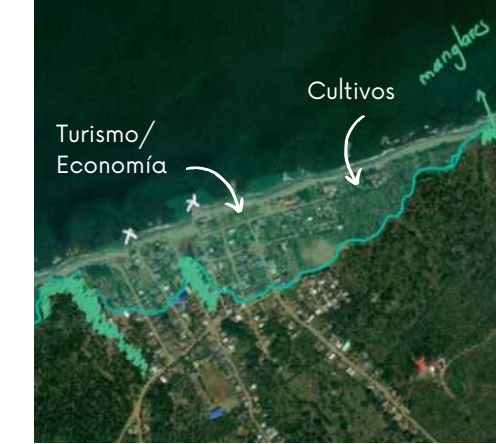
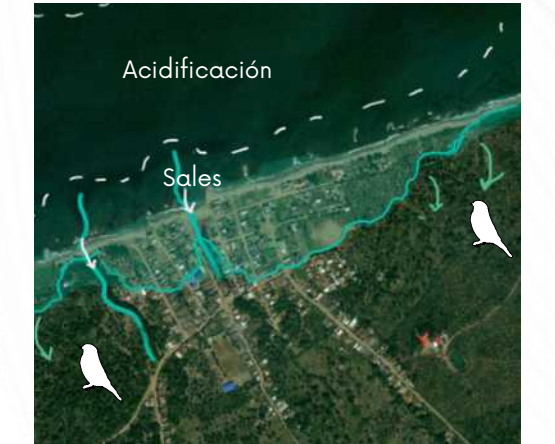
Imagen 22. Mapas de retrocesos y escenarios. Intervención propia. Googlemaps.2022  
1970

### TENDENCIA AL CAMBIO DE BORDE COSTERO

| <ul style="list-style-type: none"> <li>• Perdida y bajo aporte de sedimentos en época seca</li> <li>• Daño a infraestructuras</li> </ul> | <ul style="list-style-type: none"> <li>• Cambios morfológicos por erosión</li> <li>• Perdida de cultivos</li> </ul> | <ul style="list-style-type: none"> <li>• Hundimiento y perdida de asentamientos y espacio publico</li> <li>• Perdida de zonas pesqueras</li> </ul> |

### CAMBIO CLIMÁTICO

- Sube el nivel del mar alrededor de 0.50m y calentamiento alrededor de 0.3 °C del océano
- Mayor vulnerabilidad a ciclones

- Se inunda la costa y genera daños a la infraestructura, tapa espolones e inunda asentamientos y cultivos.

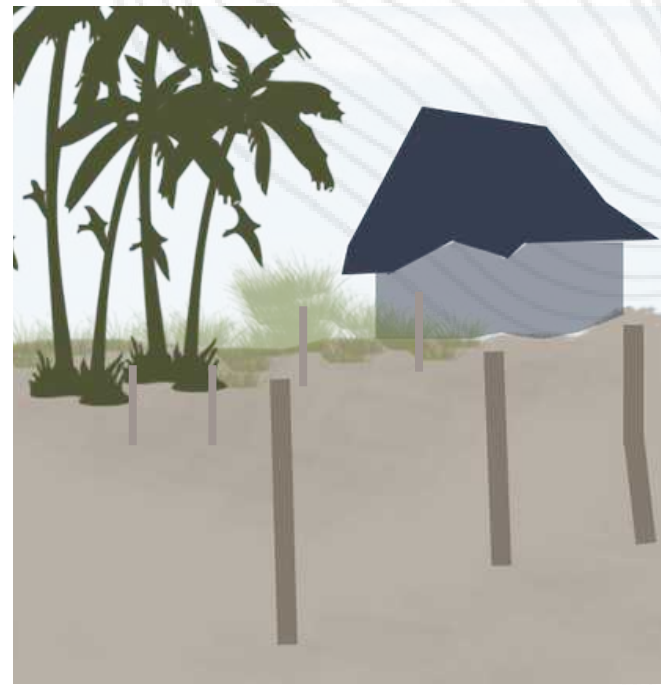
Imagen 56. Cercas de madera en Quintana Roo. intervención Propia

Colocar cercas de madera a lo largo de la primera duna como trampas puede contribuir a detener la arena, lo cual ayuda a incrementar la duna y reduce los riesgos de erosión (*Molina, Rubinoff, & Carranza, 1998*).

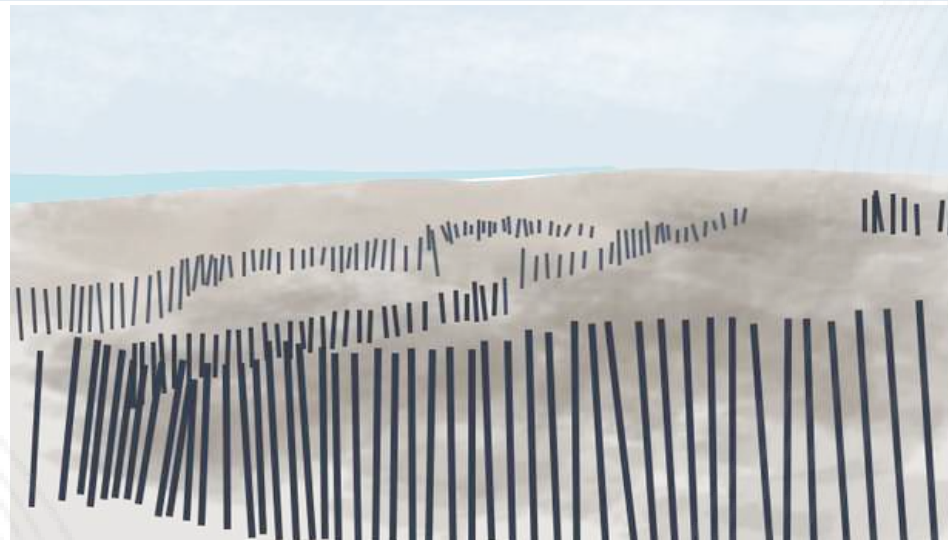
Evitar la construcción de estructuras rígidas en la playa, es recomendable (*Molina, Rubinoff, & Carranza, 1998*). En su lugar, se sugiere colocar estructuras temporales dentro del área de restricción de construcción, como palos de madera.

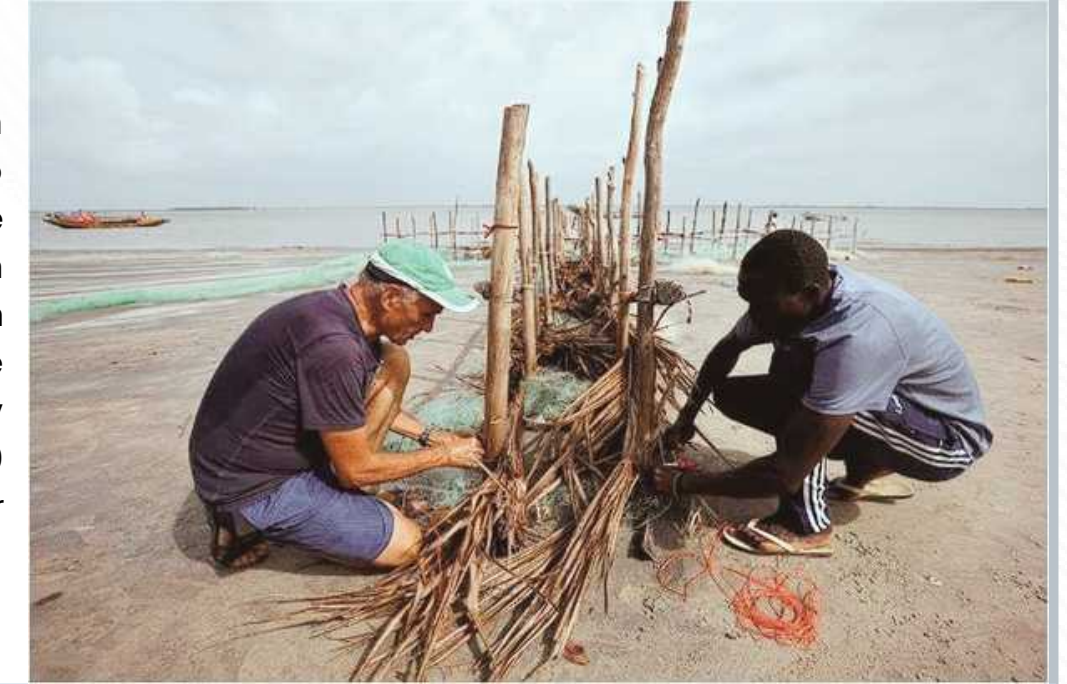
Imagen 60. Barreras hechas de ramas. Fotos de Zohra Bensemra/Reuters. 2022

Las medidas locales de adaptación son necesarias para garantizar el futuro de la región y de sus habitantes puesto que las defensas costeras son costosas y no impiden que desaparezca la playa. En Diogue, se ideó un método para clavar estacas agrupadas en la orilla. Consta de una sencilla estructura de madera acolchada con hojas de cocotero. Esto ayuda a proteger algunas playas de la isla y ha hecho que estas áreas se expandan alrededor de 30 metros desde 2019. No obstante, se necesita una mejor gestión de las costas a nivel regional. *.(Paredes, 2022).*

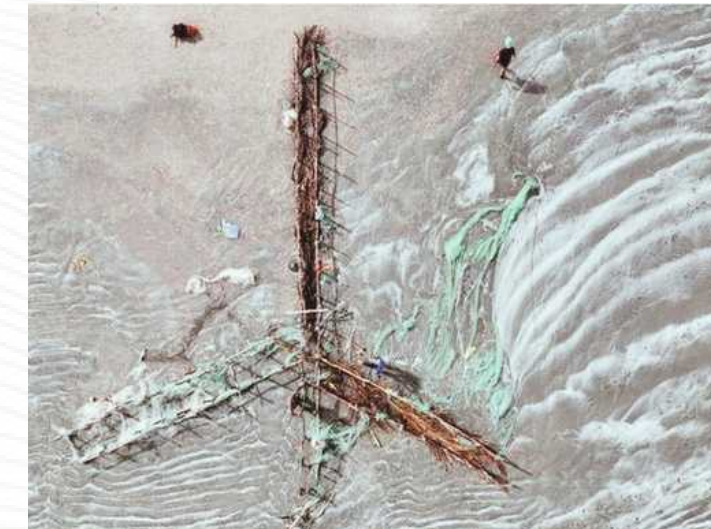
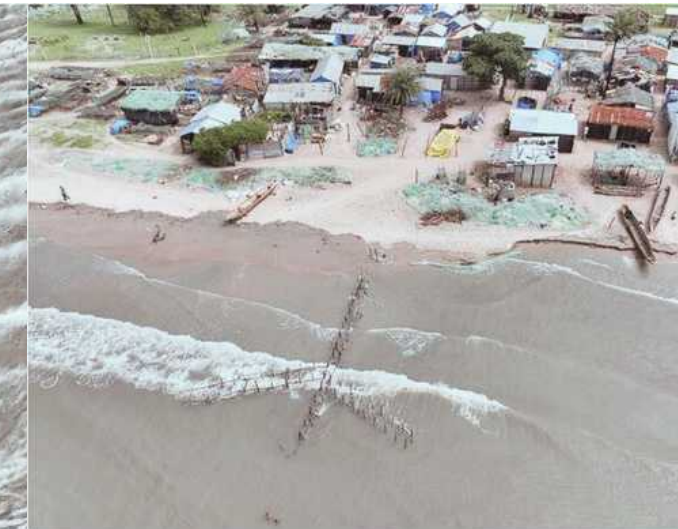
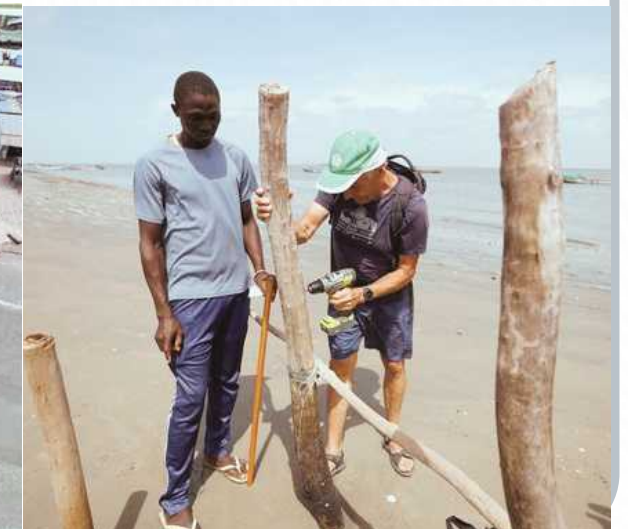
Para su elaboración utilizaron un cordel rojo y un palo marcado para medir cuánta arena se había acumulaba junto a una de las estructuras y tejieron ramas de coco secas a través de sus estacas para ayudar a atrapar los sedimentos. Estos espigones semipermeables están inspirados en un modelo existente en Canadá. *(Paredes, 2022).*

El proyecto presenta una alternativa sostenible desde los palos que le sobra a la comunidad y plantas de los cocoteros, una alternativa interesante para frenar la fuerza del oleaje en áreas con tendencia erosiva. El estudio permite apreciar una opción para el espigón que se hundió en Uveros, siendo este una posible opción de reemplazo. Puesto que Uveros es un corregimiento agrícola donde predomina la siembra de coco y plátano. La alternativa a partir de palos y hojas de cocotero es una opción viable y sustentable en el sitio.

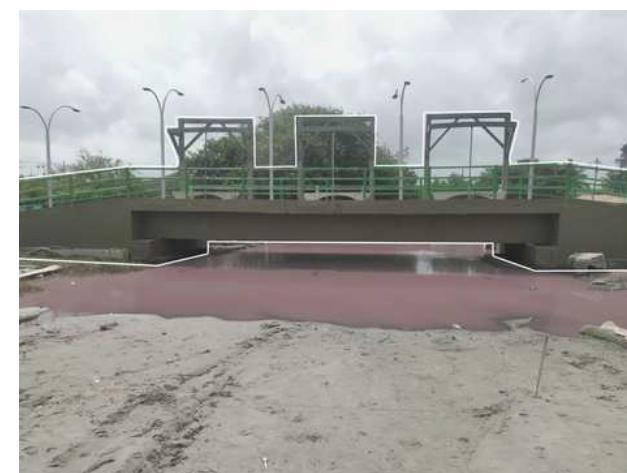
Imagen 72. Puente del río rosado Marcela Echeverri. 2023

5. Puente cruzando el río rosado

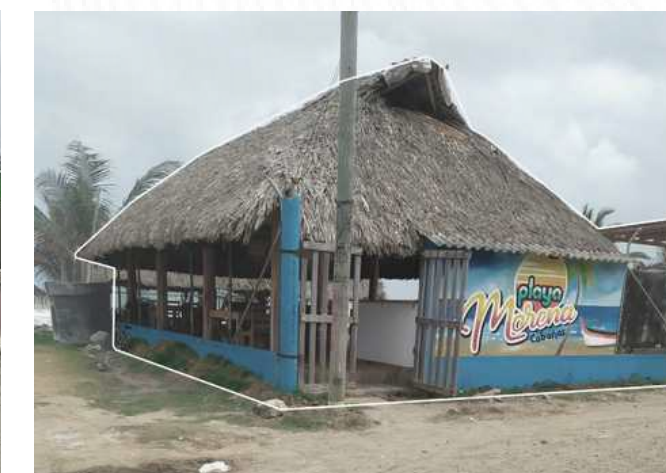
Imagen 73. Estadero Playa morena Marcela Echeverri. 2023

6. Cabañas para estadía de turistas

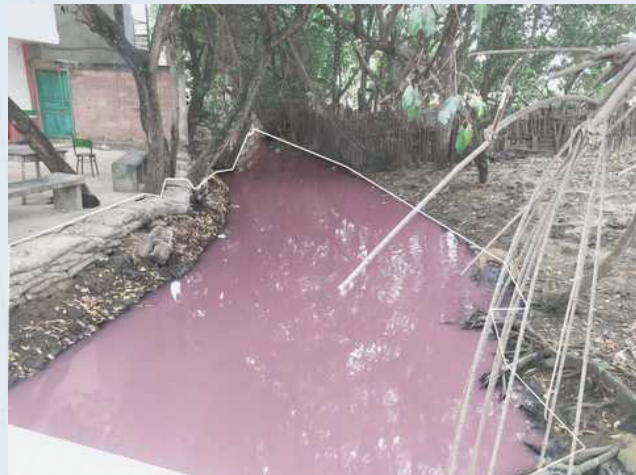
7. Hay casas muy cerca al borde del río lo que hace que en invierno se inundan, además de esas viviendas llega basura al río

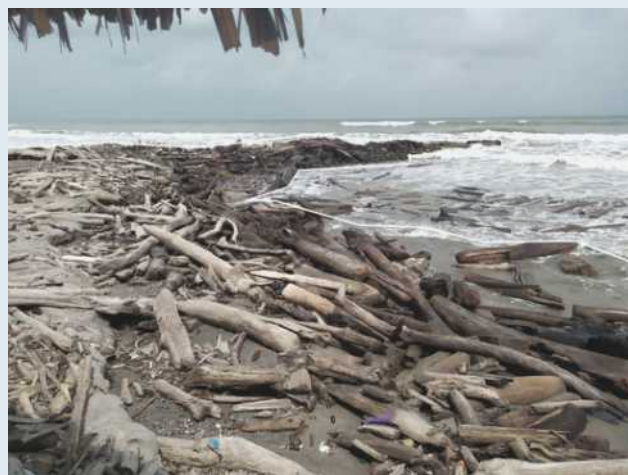
8. El único espolón se está hundiendo con los fuertes veranos y la fuerza de las olas. La erosión avanza lentamente

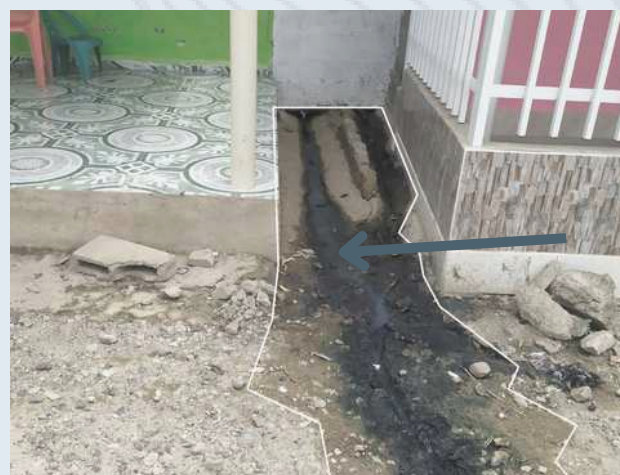
9. El alcantarillado no está conectado a las viviendas por lo que las aguas negras salen por donde pueden y muchas llegan al río

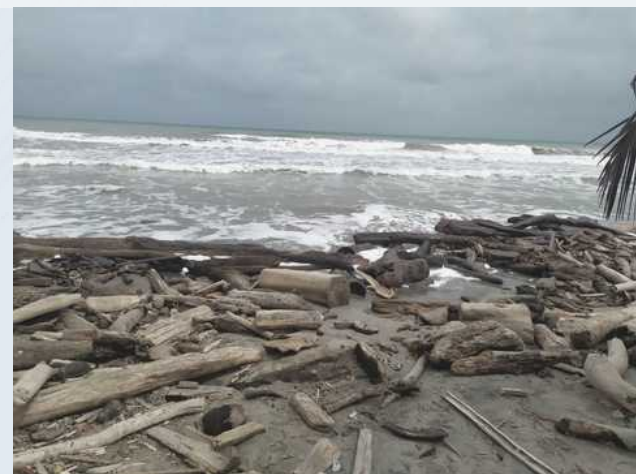
10. Palos arrasados por las olas

- Algunos de los palos que llegan del Atrato están siendo usados como barreras, posándolos cerca a cabañas y recintos aledaños a la playa.
- Hay sistema de alcantarillado, pero no se encuentra conectado aun a las viviendas.
- Cuentan con agua tratada, en la foto 19 se puede observar la tubería que llega a las viviendas. Aunque el turismo se ha vuelto muy significativo y para las personas, hay que protegerlo primero del riesgo erosivo que representa estar tan cerca a la línea de costa. Porque, aunque en invierno hay bastante playa, en verano el mar entra mucho.
- En cuanto al río, siendo uno de los mayores atractivos de Uveros, se podrían mejorar sus bordes con vegetación del manglar y respetar un retiro para evitar el inundamiento de las viviendas aledañas en inviernos fuertes.

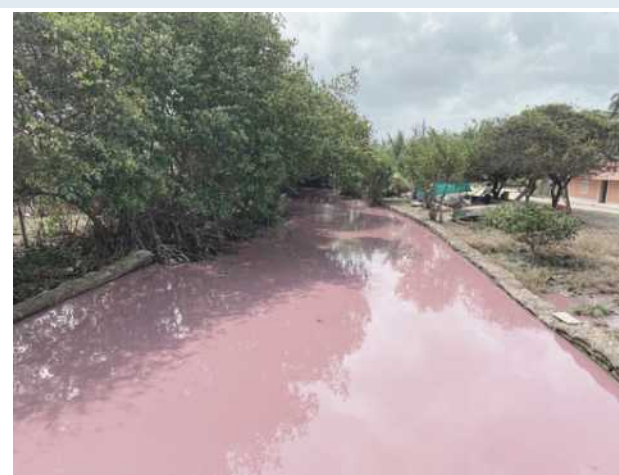
13. Manglar en los bordes del río ayuda como barrera para el agua, sin embargo no son suficientes.

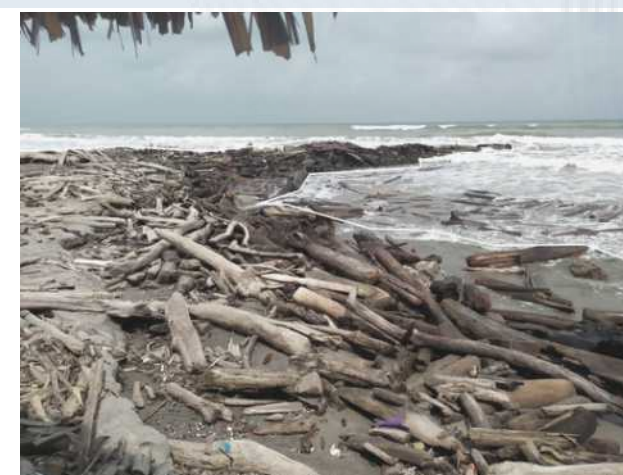
14. Espolón de bolsacretos, lo han ido preservando con palos. Pero se está hundiendo

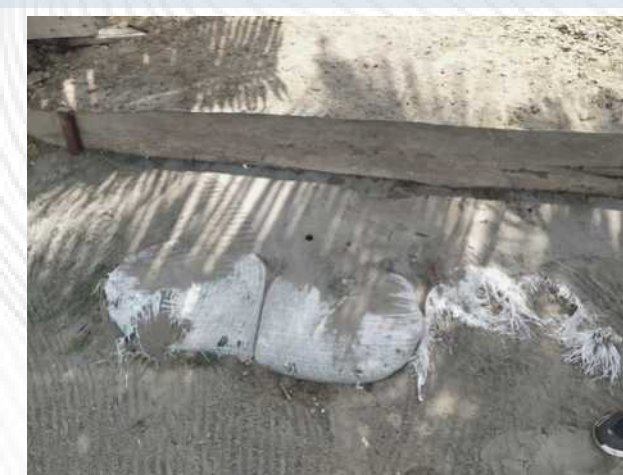
15. Costales de concreto para retener sedimentos en frenes de cabañas que se encuentran muy cercanas al borde costero

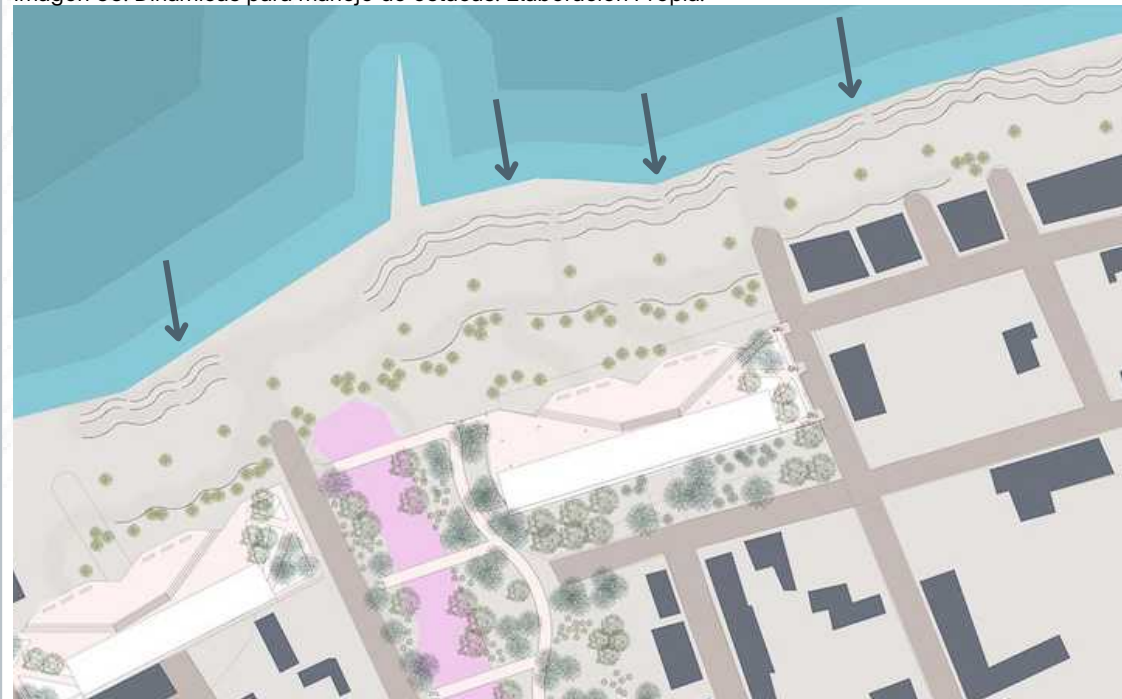
Imagen 88. Dinámicas para manejo de estacas. Elaboración Propia.

Las estacas se disponen de manera paralela al borde de la costa en forma de ondas, imitando el movimiento del mar. Esto se realiza con el propósito de aprovechar mejor la energía de las olas, que no es rectilínea. Estos palos son recolectados a través de jornadas comunitarias, separándolos por tamaño, desde los más grandes hasta los más pequeños, y posteriormente se clavan en el suelo. Estas estacas ayudarán a retener sedimentos y contribuirán a la recuperación gradual de la playa.

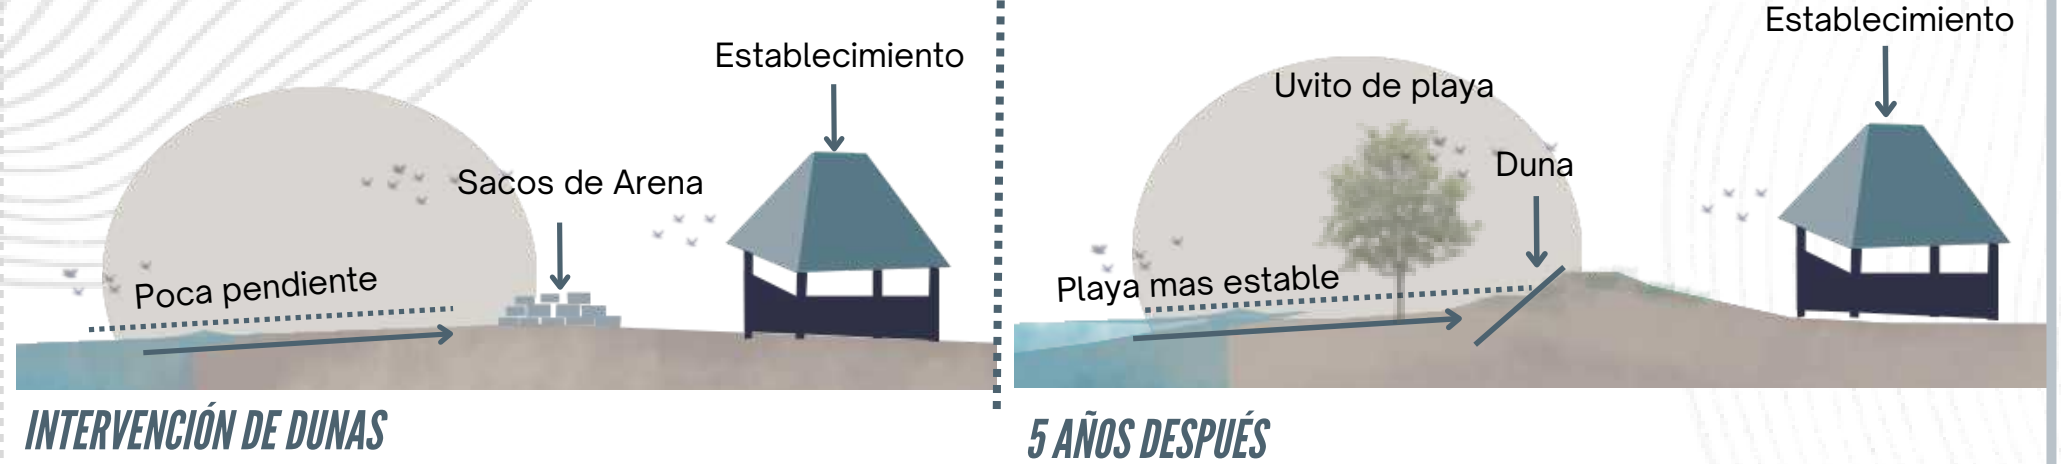
Imagen 89. Intervención de dunas. Elaboración Propia.

1. Sirve como barrera contra inundaciones durante eventos climáticos extremos. Al colocar los sacos de arena en áreas vulnerables, se puede disminuir la cantidad de agua que llega a las zonas bajas, lo que puede ayudar a prevenir daños a la propiedad y a la infraestructura.
2. Son fáciles de instalar y remover, lo que puede ser una ventaja en situaciones de emergencia. Además, una vez que los sacos de arena han cumplido su propósito, se pueden retirar y reciclar.
3. Pueden ser colocados a lo largo de la playa para reducir la erosión. Estando en zonas vulnerables pueden ayudar a mantener la playa en su lugar.
4. Son una solución flexible a las necesidades específicas.
